Informe Técnico N° A 6674

Evaluación Técnica:
**FLUJOS DE LODO OCURRIDOS EL 09/01/2015
QUE AFECTARON LOS SECTORES DE
SAN CARLOS Y RAMADILLA**
(Lima / Cañete / San Vicente de Cañete-Lunahuana)

**FLUJOS DE LODO OCURRIDOS EL 09/01/2015
QUE AFECTARON LOS SECTORES DE
SAN CARLOS Y RAMADILLA
(Distritos de Cañete y Lunahuana, provincia Cañete, región Lima)**

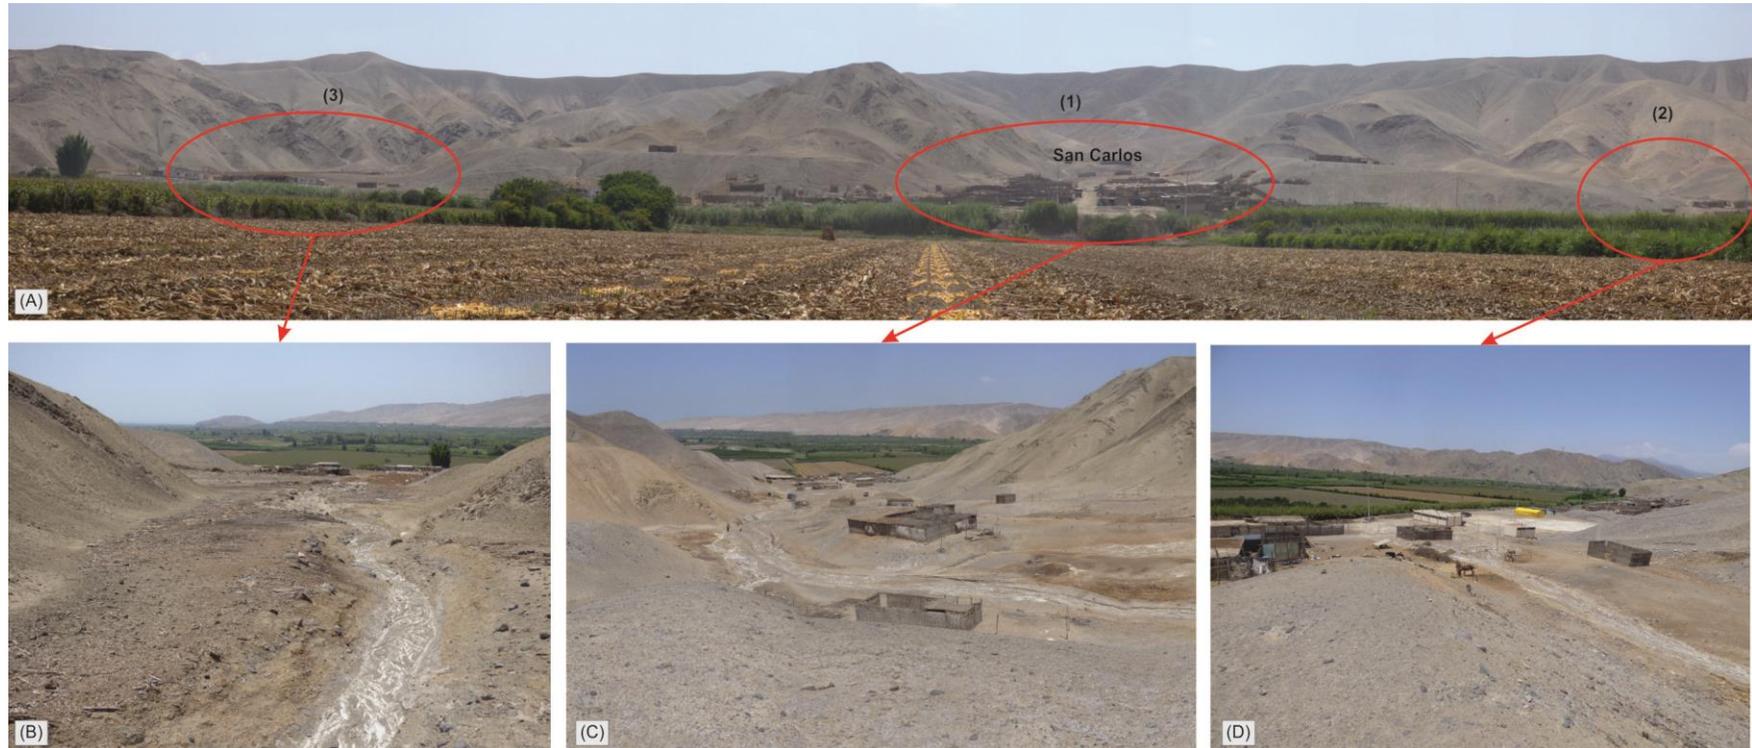
Foto 17A. Vista panorámica de las quebradas que desembocan en el sector de San Carlos.

Foto 17B. Quebrada 3, en su cauce se aprecia la escorrentía.

Foto 17C. Quebrada 1, donde está asentada la mayor parte de la población de San Carlos.

Foto 17D. Quebrada 2. Se aprecia el rastro del flujo que discurrió el 09 de enero del 2015.

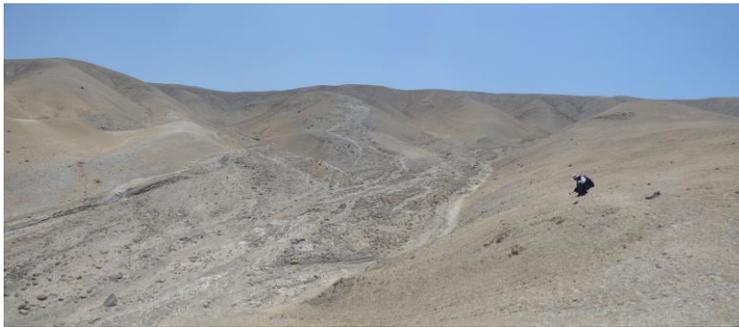
A lo largo de la quebrada se tienen afloramientos del Conglomerado de Cañete y del Volcánico Quilmana, el primero no está litificado es de fácil erosión (foto 19).

Foto 19. Afloramientos del conglomerado de la Formación Cañete poco consolidados de fácil erosión.

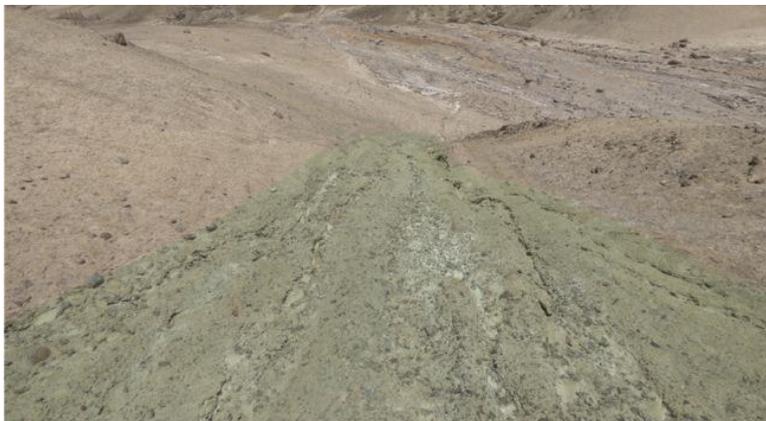
Al caer la lluvia sobre las laderas, se formaron erosiones en surcos y escorrentía, lavando el material suelto de la ladera, alimentando de esta manera al cauce de la quebrada (foto 20).

Foto 20. Se aprecian los procesos de erosiones en surco, generando material suelto que es vertido al cauce de la quebrada.

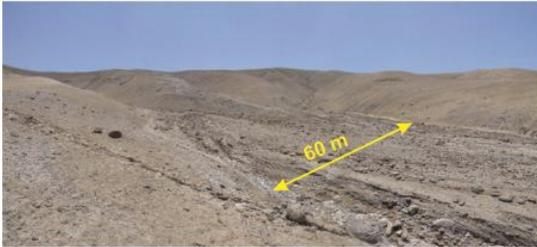
Foto 21. Área de concentración de material

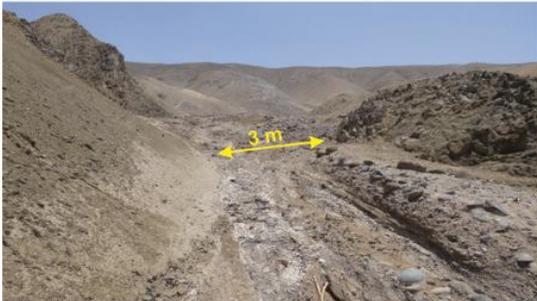
Foto 22. Área de estrechamiento del cauce del cauce de la quebrada.

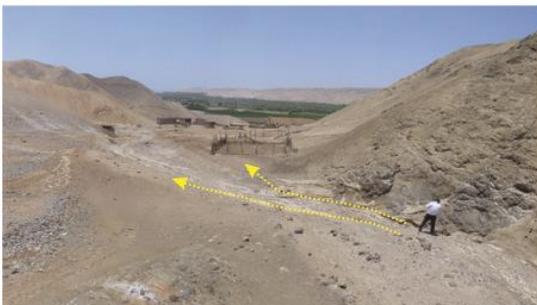
Foto 23. El cauce del cauce de la quebrada, se empieza a explayar.

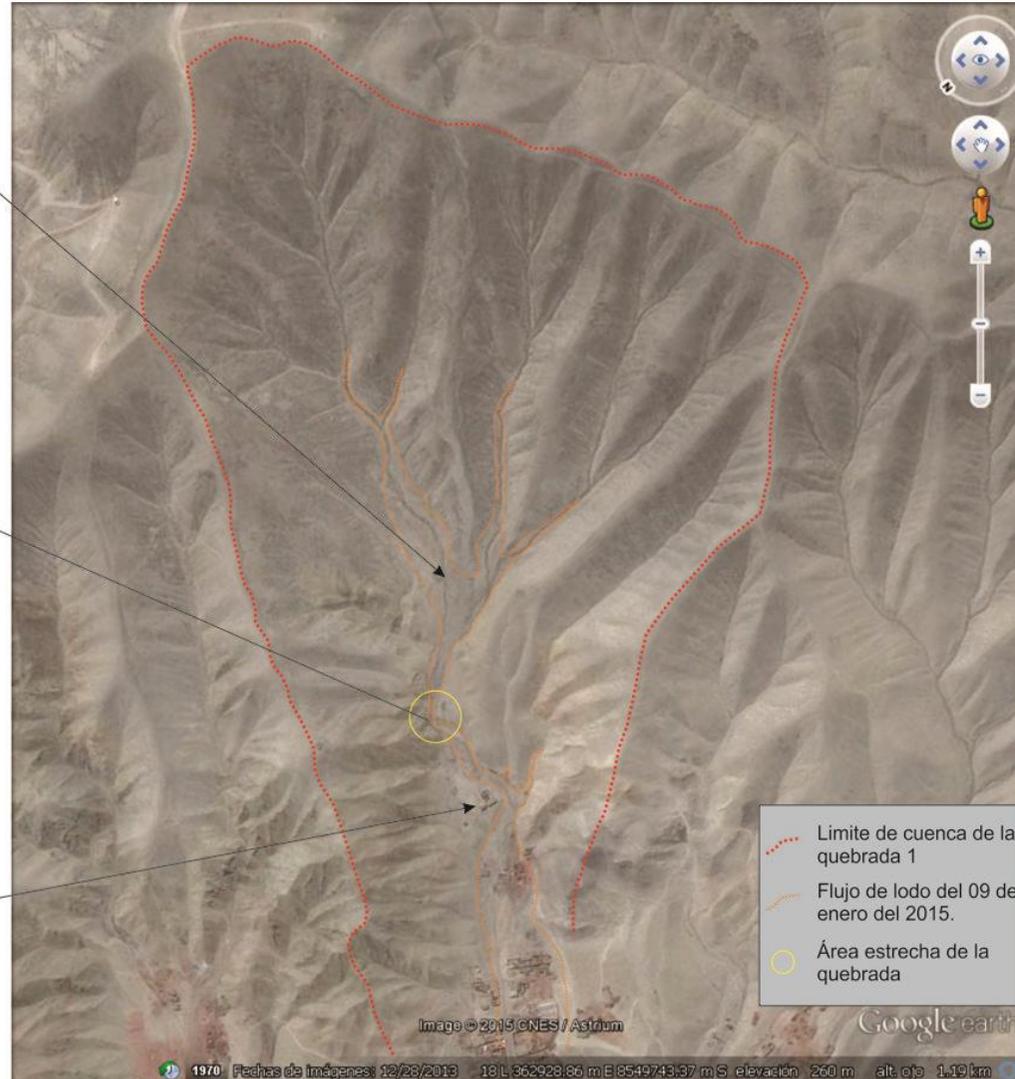
Figura 6. Se aprecia el cauce de la quebrada 1,

El cauce de la quebrada se explayó conforme se dirige aguas abajo, llegando a tener un ancho de 90 m (figura 6).

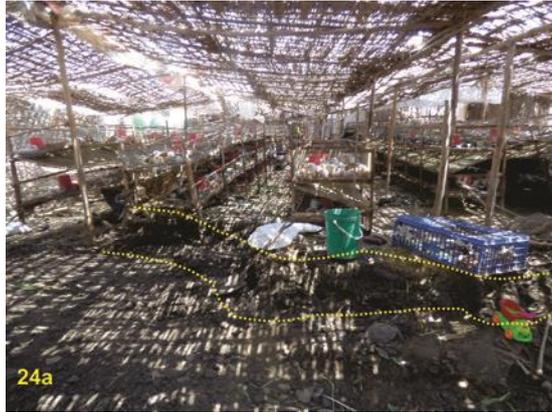
El depósito generado por el flujo, el mayor volumen se canalizó por la margen izquierda, llegando a tener un espesor máximo de 50 cm, tal como lo muestra el depósito dejado en los alrededores de la granja de cuyes (foto 24a). Mientras que por la margen izquierda llegó a tener un espesor de 20 cm.

Foto 24a. Depósitos de generados por el flujo de lodo

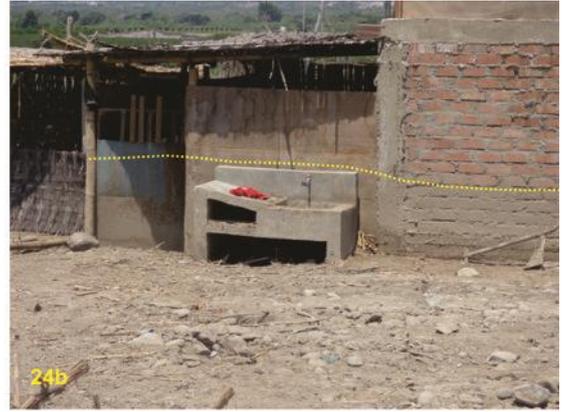
Hay que anotar, cuando se generó el evento, el agua llegó a tener una altura de 1 m, según lo observado en campo (señal en las paredes de las viviendas) (foto 24b).

Foto 24b. En la pared se aprecia la altura alcanzada por el agua.

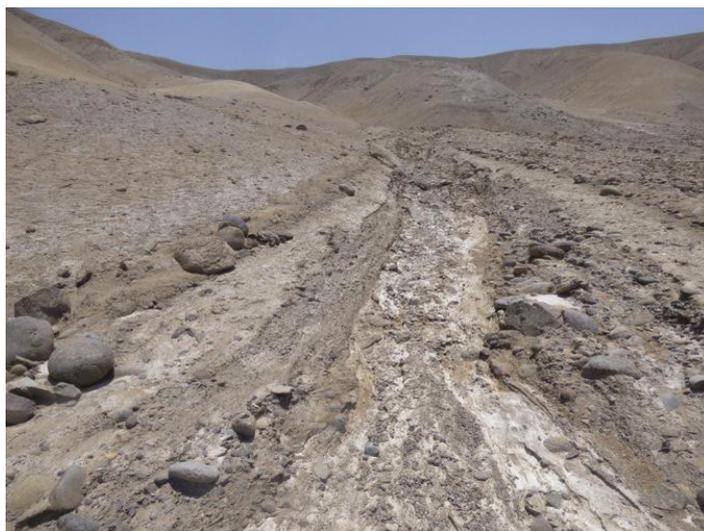
Foto 25. Fragmentos de roca, gravas y cantos redondeados a subredondeados, producto de la erosión del conglomerado.

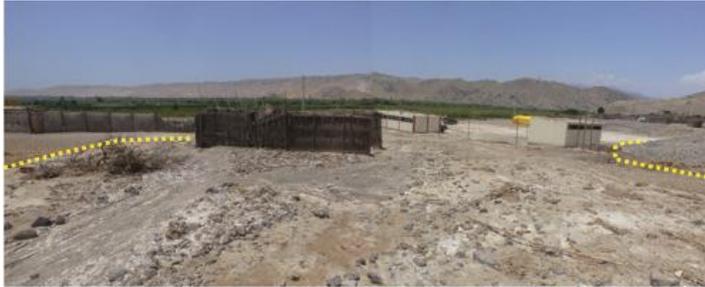
El flujo afectó levemente viviendas y centro educativo (fotos 26 y 27).

Foto 26. Parte baja de la quebrada, se exhibe el depósito del flujo de lodo.

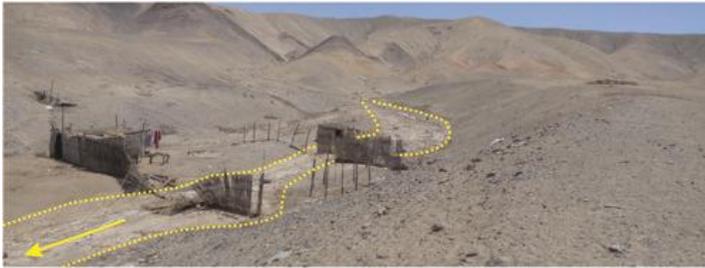
Foto 27. Paso del flujo de lodo.

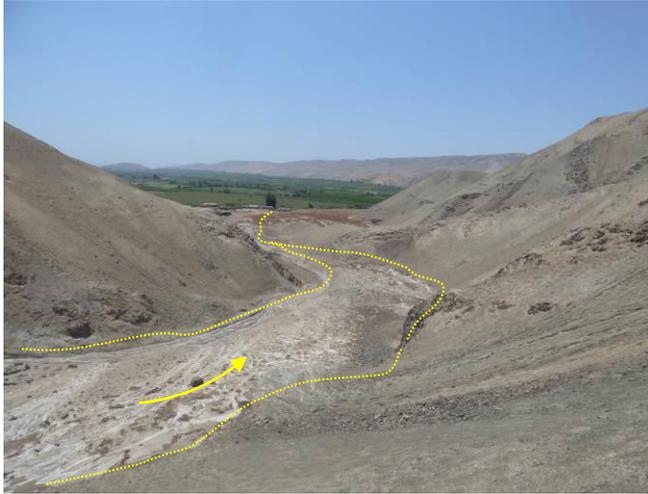
Foto 28. Paso del flujo de lodo en la quebrada 3.

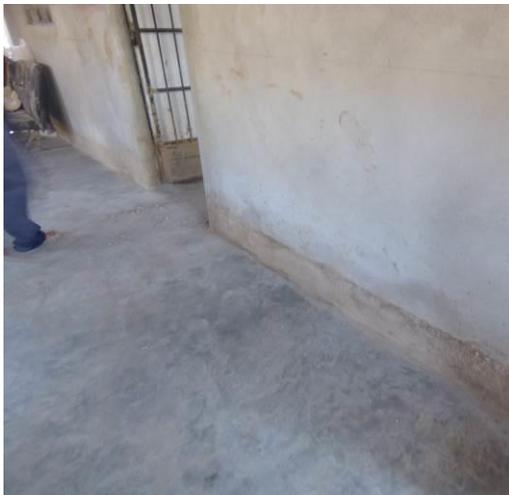
Foto 29. Interior de vivienda mostrando el nivel de lodo alcanzado por el flujo.

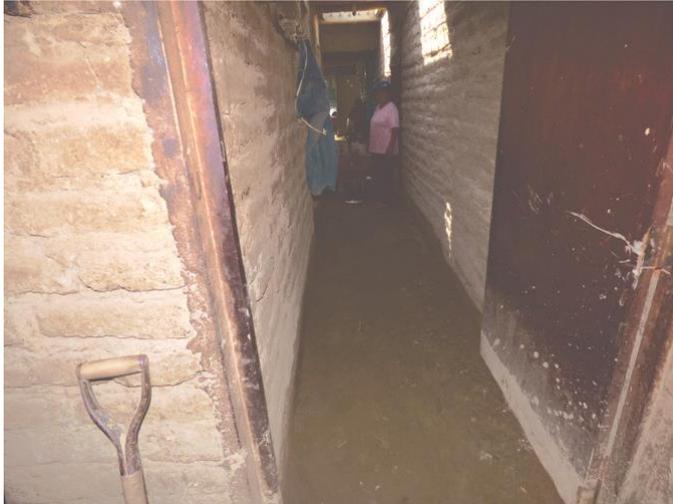
Foto 30. Lodo acumulado en el interior de las viviendas en Ramadilla.

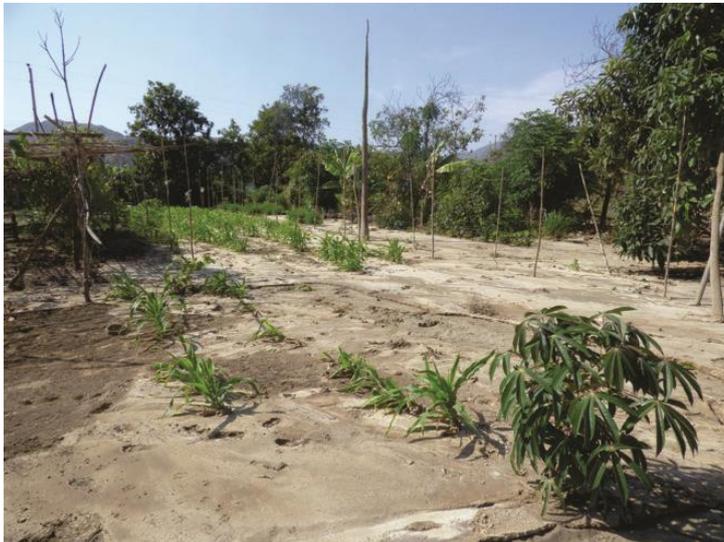
Foto 31. Áreas cultivos damnificadas por el paso del flujo de lodo.

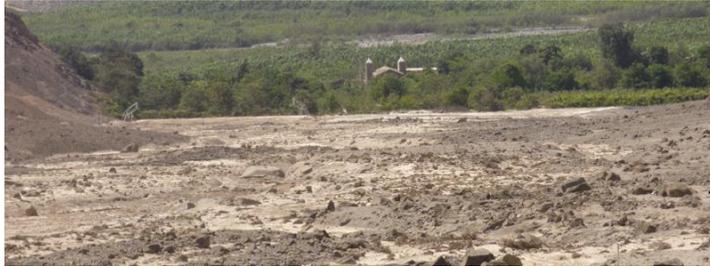
El flujo al llegar a la parte baja, desde la loza deportiva (foto 35 y 37) se explayó, cubrió gran parte del cauce de la quebrada (foto 34), discurriendo posteriormente por los terrenos de cultivo y viviendas.

Foto 134. Material acumulado en la desembocadura de la quebrada, afectó al pueblo de Ramadilla.

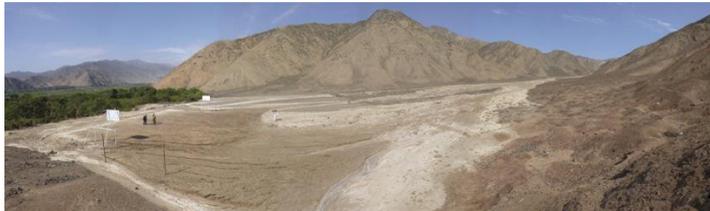
Foto 35. Vista del flujo de lodo a lo largo de toda la quebrada.

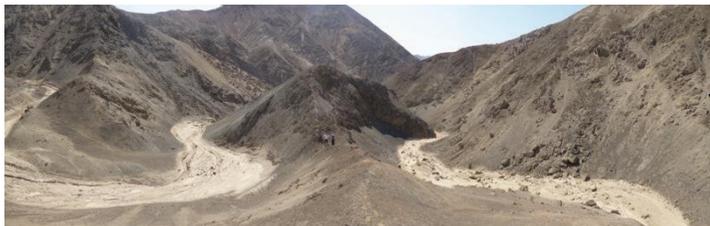
Foto 36. Canalización del flujo de lodo.

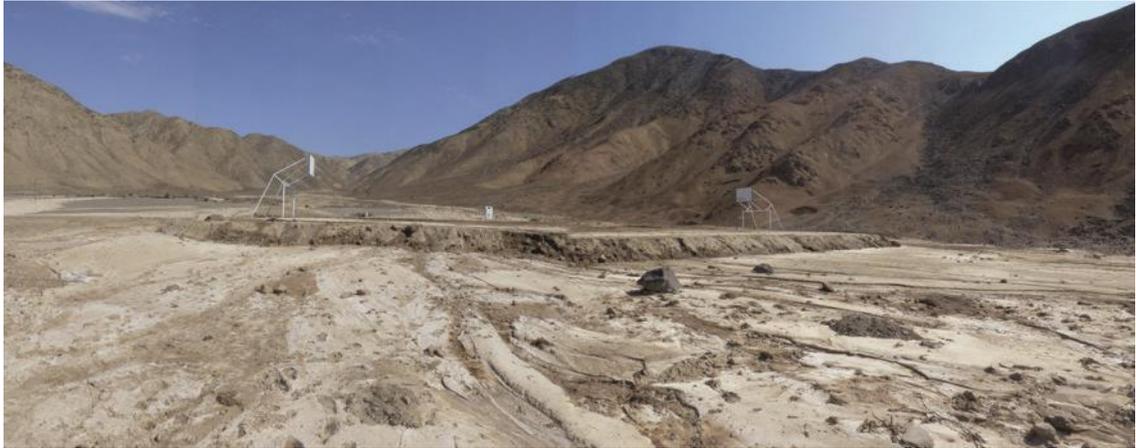
Foto 37. Flujo de detritos cubriendo todo el cauce de la quebrada, así como la Loza deportiva de Ramadilla.

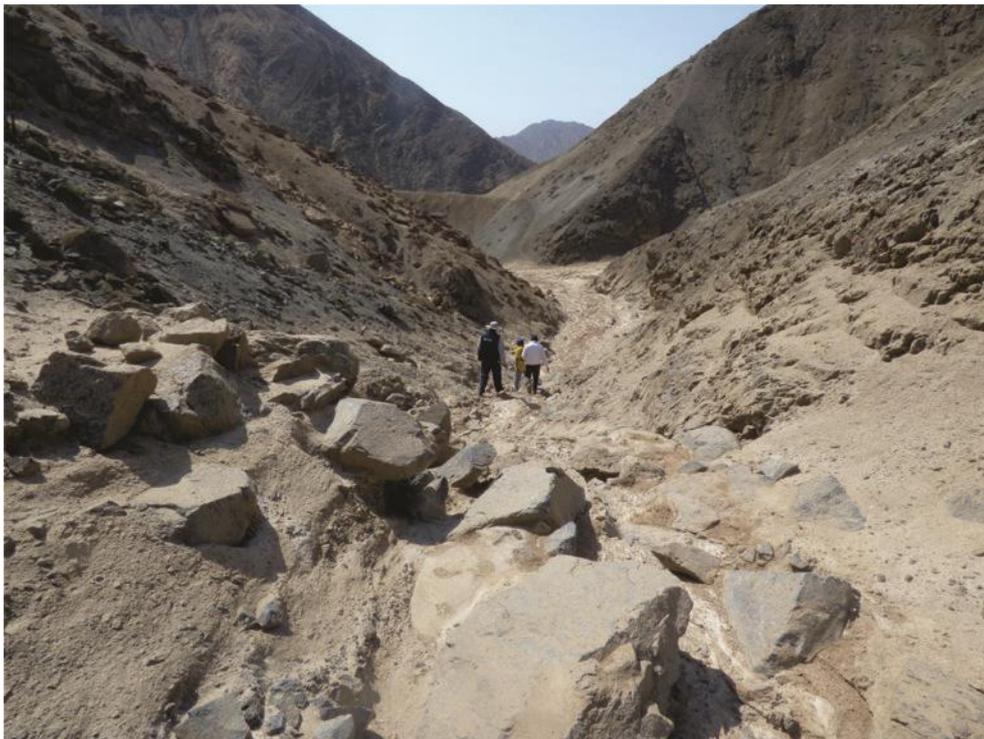
En la cuenca alta de la quebrada, por la margen derecha, el cauce se encuentra obstruido por una antigua avalancha de detritos. Este evento ocasionó un desnivel en la superficie del cauce de la quebrada (foto 38), es muy probable que en este tramo el flujo reciente haya adquirido mayor velocidad.

Foto 38. Material que ha obturó la quebrada, ocasionando un desnivel.

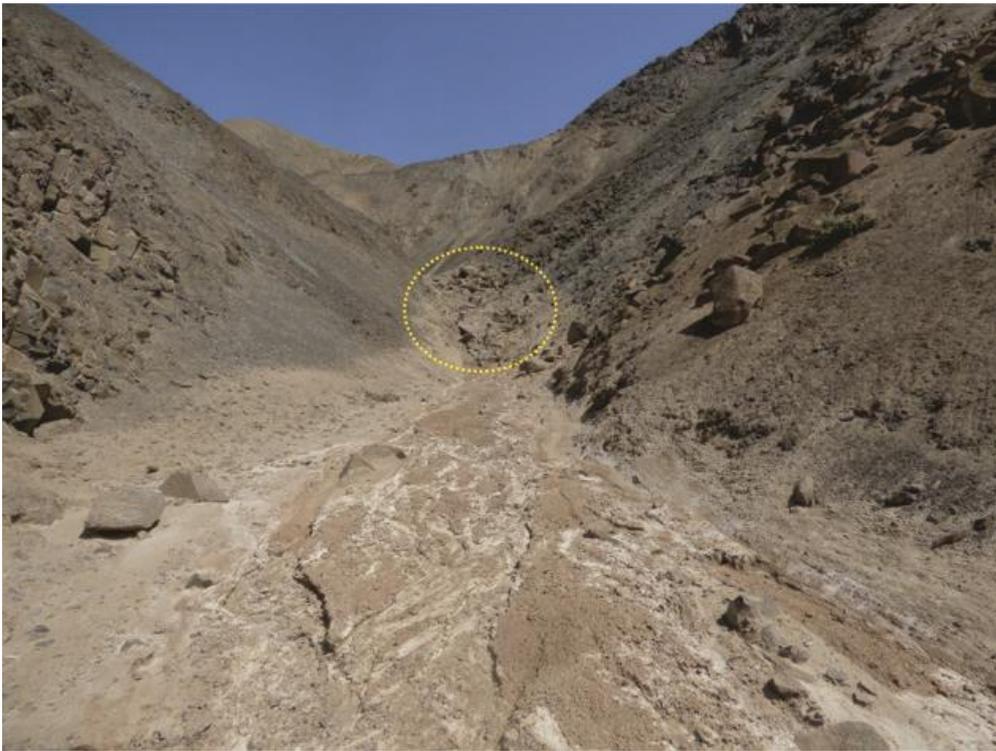
La avalancha de rocas, que obstruyó a la quebrada, su depósito está conformado por bloques, gravas con matriz arenosa, los fragmentos de roca son de formas angulosas y llegan a medir hasta 40 cm, son de naturaleza volcánica. El cauce obstruido tiene una longitud 10 m

Foto 42. Margen izquierda de la quebrada del sector Ramadilla, se muestran de derrumbes de rocas y suelo obstruyendo el cauce de la quebrada (líneas de color amarillo).

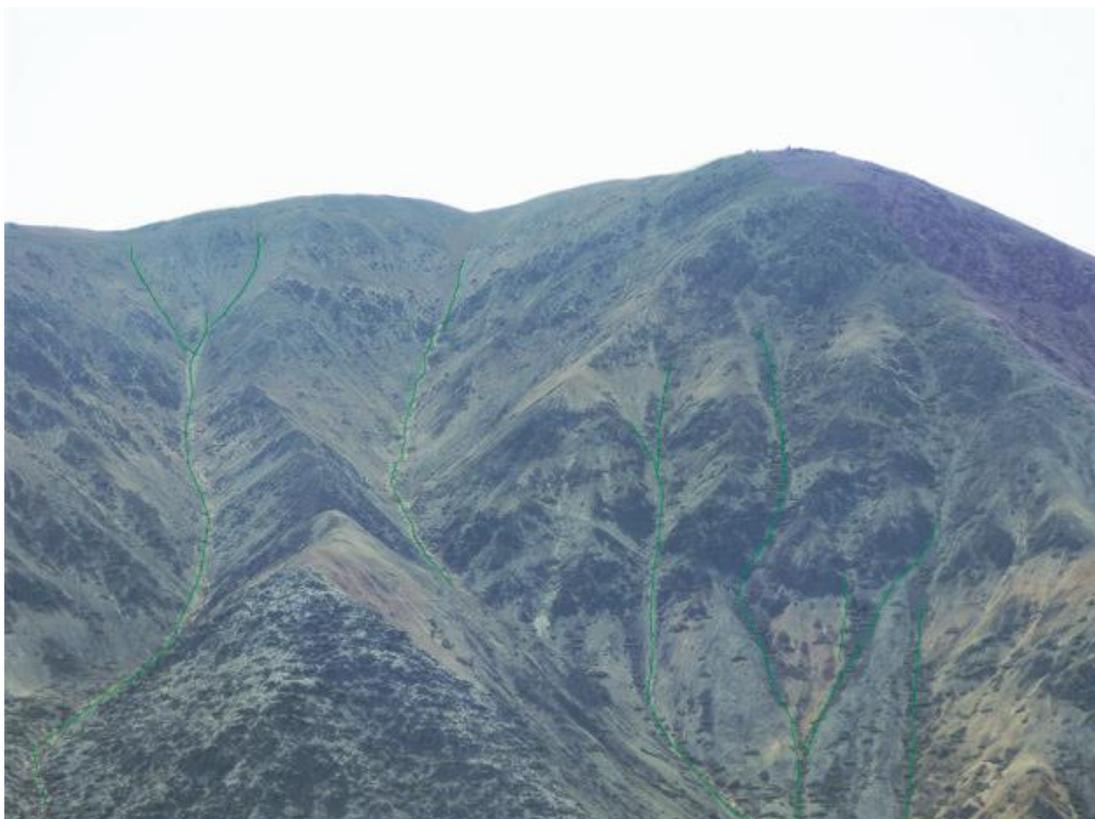
Foto 43. Procesos de erosiones de ladera, ubicados en la margen izquierda de la quebrada de Ramadilla.

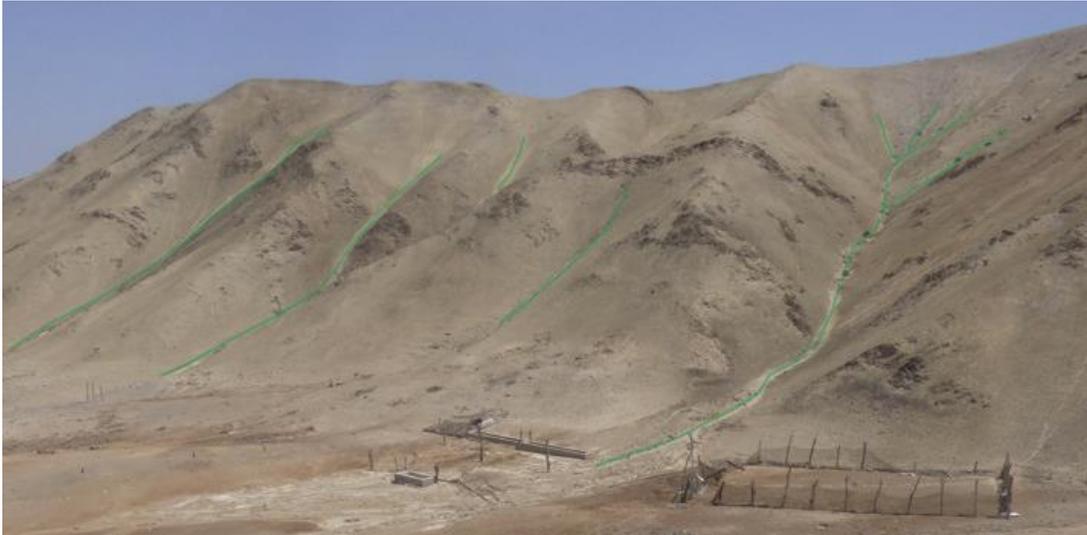
Foto 44. Quebrada del sector San Carlos, en las vertientes se aprecian procesos erosiones de ladera.

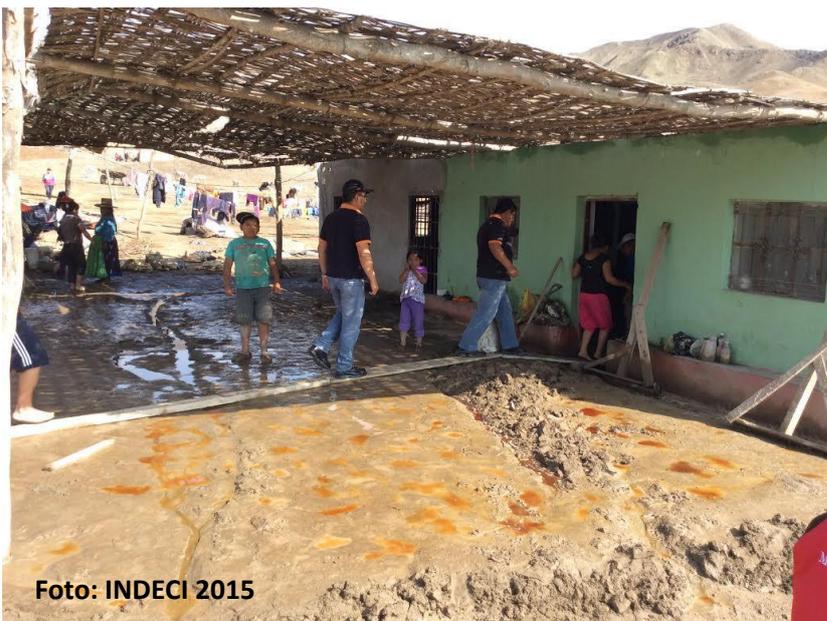
Foto 46. Viviendas afectadas por el flujo de lodo sector Ramadilla

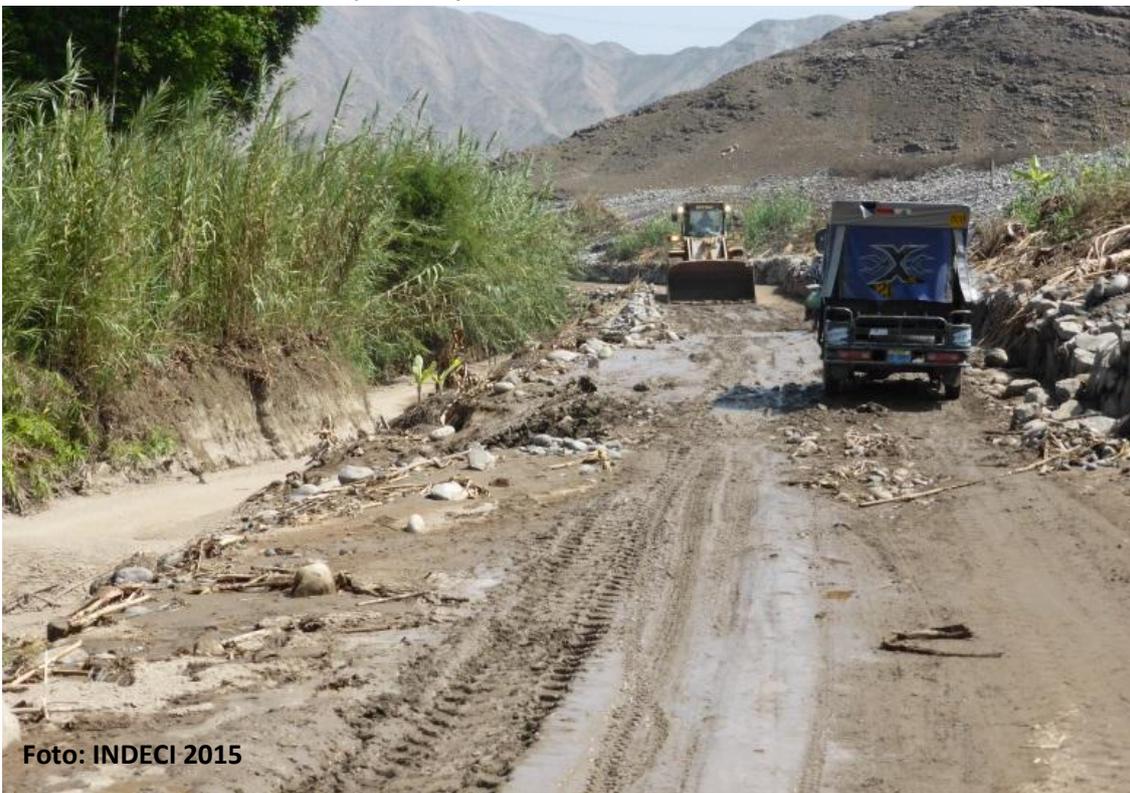
Foto 47. Trabajos de limpieza de tramos de la carretera y canales de ingreso a San Carlos.

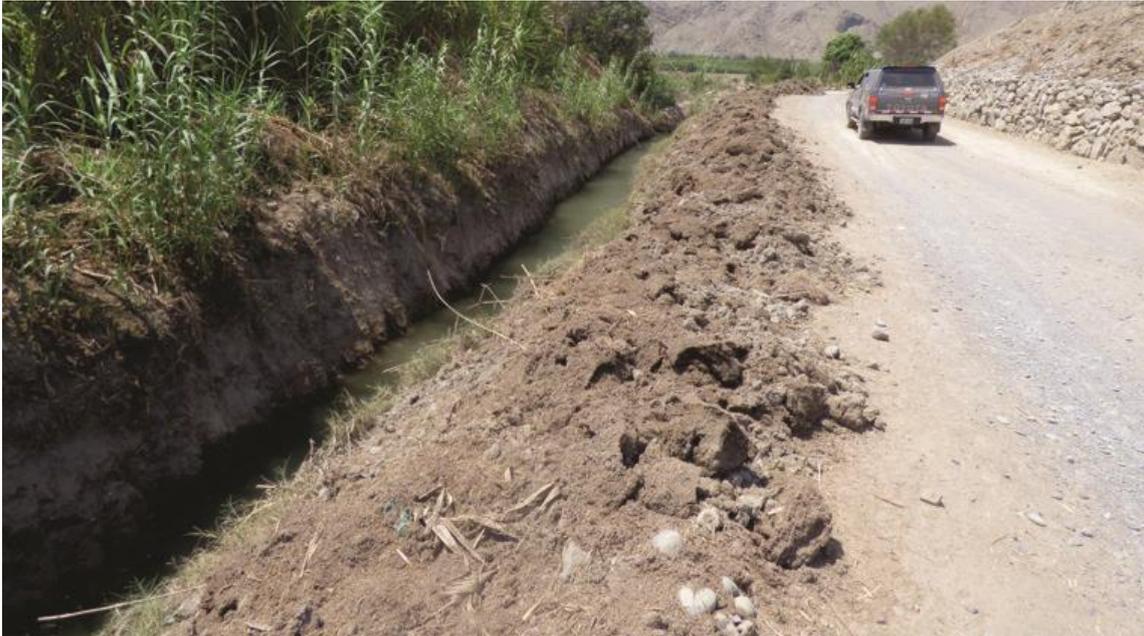
Foto 48. Tramo carretera y canal afectado.

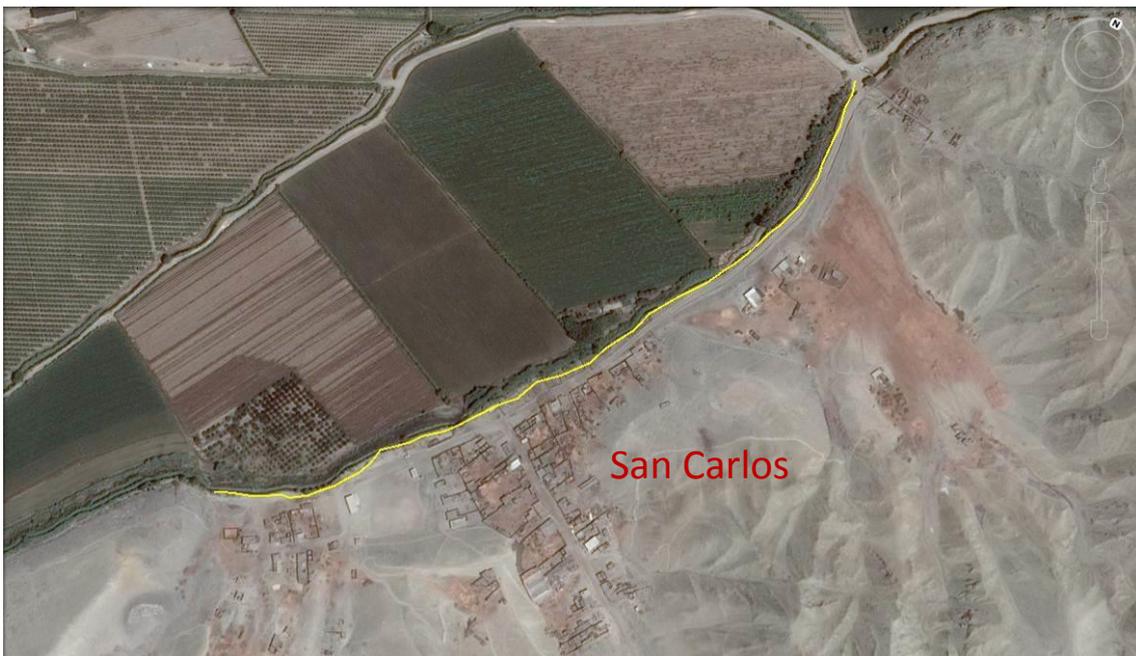
Figura 12. Vías de acceso y tramo de canal (línea amarilla) afectada los flujos de lodo.
