交通部公路總局勞安督導紀錄

標案名稱	台 65 線增設浮洲地區北上、南下匝道工程	地點	基隆瑞芳
契約金額	3 億 3980 萬元	督導日期	111. 6. 20
主辦機關	第一區養護工程處		
監造單位	景美工務段		
施工廠商	億東營造股份有限公司		
出席人員	詳簽到單		
優 點	<ol style="list-style-type: none"> 1. 最高及各管理階層積極參與監督安全衛生管理之推動，如工地巡查及督促改善等。 2. 有書面明定安全衛生政策，以宣示及彰顯對於施工安全衛生的使命及承諾。 3. 安全衛生管理組織之人員，由所附專業證照及工地查核及執行績效等佐證資料，均具推動安全衛生履職能力(competence)，並形成組織慣例(Organizational practices)，有助於形塑安全文化。 4. 對於本工程設計階段及施工規劃階段風險評估，均有能力依現有知識水準及經驗嚴格審查、把關，落實施工安全衛生源頭管理。招標/契約文件(施工補充條款)超越法令要求將職安師列為本工程必置人員。 5. 對於原有台 65 主線結構體施工、竣工及使用維護來龍去脈清楚瞭解，在新舊結構施工界面處理及安全衛生注意事項已有完整構想，避免高風險是向危害施工安全。 6. 設計階段營造工程風險評估製作尚稱完整。 7. 基於施工安全考量，減少河道落墩數，減少鄰水作業風險，及避免影響排水斷面。 8. 自辦監造之優勢，適於可以貫徹工程主辦機關推動安全衛生績效之意志、遵循制度面一脈相承，溝通無礙，且事實表現亦為如此。 9. 具體瞭解利害關係者需求(新北市政府水利局所轄汙水管、用路人和當地居民或地主安全需求)，對於工區危害危害因素能確實掌握，並督促施工廠商注意，對於施工安全維護有很大幫助。 10. 導入 ISO 45001 並訂有職安衛政策由董事長親自發布 11. 高風險作業監視人員持有營造業職業安全衛生甲種業務主管結業證書，具基本職能。 12. 每日召開收工會議，助於有效做好持續改善。 		
缺 點	<ol style="list-style-type: none"> 1. 工區緊鄰河道側，未於明顯處設置防止跨越及溺水警告標示。 2. 對於外部環境(條件)因素，未適度反應至施工階段作業風險。例如：簡報 D-14 鋼箱梁吊裝，對於老舊移動式起重機(吊車)作業翻覆及吊臂斷裂事故頻仍(發生可能性高)無管控機制，目前採取「一機三證」做法，無法達到預防吊車翻覆事故，尚須注意地面是否堅實?地表面下方有無埋設物?。請先加強作業前風險評估，再於適當時機修正施工規劃階段風險評估，相關風險資訊回饋至工程主辦機關，以利日後招標文件適度納入施工規範或補充條款。 3. 簡報 D-14，防汛演練，被救援者及救援人員未穿著救生衣，不符當時情境，反而顯示作業管制、安全管理不良。 4. 簡報 D-24，電

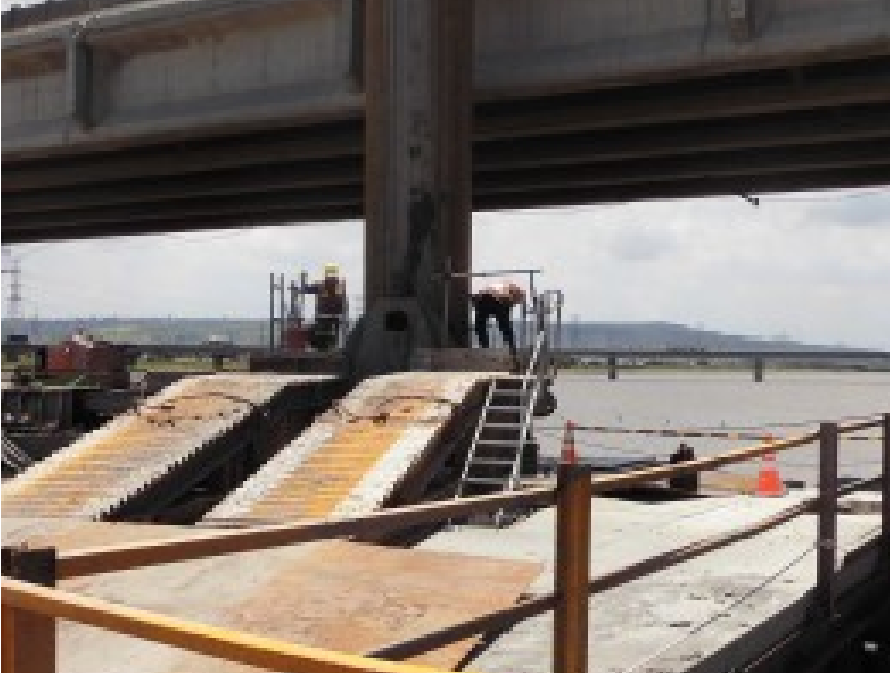
工程名稱	台 61 線中彰大橋改善工程
缺失項目	基樁施工搖管機施工平台上安全護欄設置不穩固，且緊鄰河道施工，勞工未著背負式安全帶防墜落。
缺失照片：

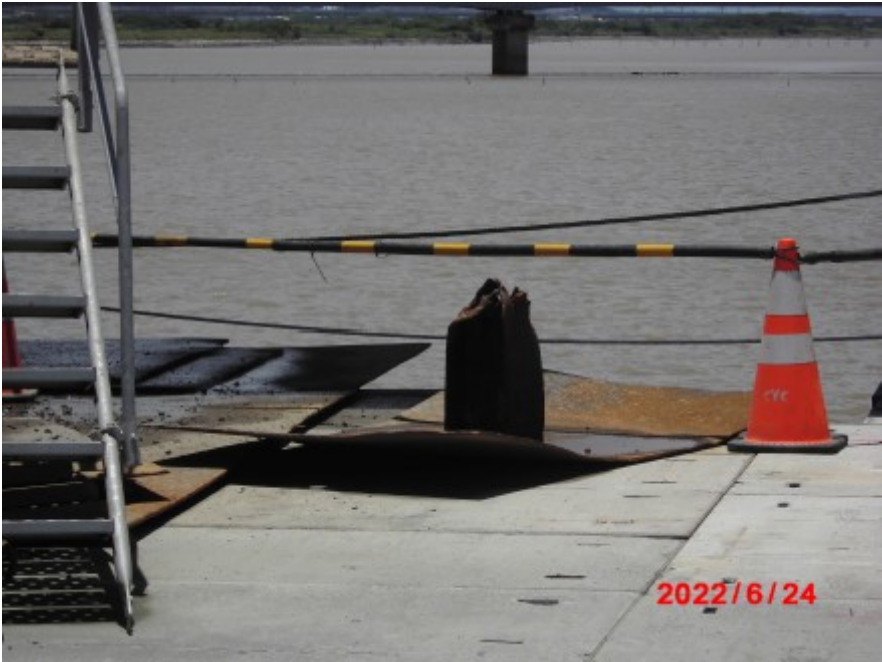
工程名稱	台 61 線中彰大橋改善工程
缺失項目	基樁施工搖管機旁鋼板過於翹曲易生危害。
缺失照片：

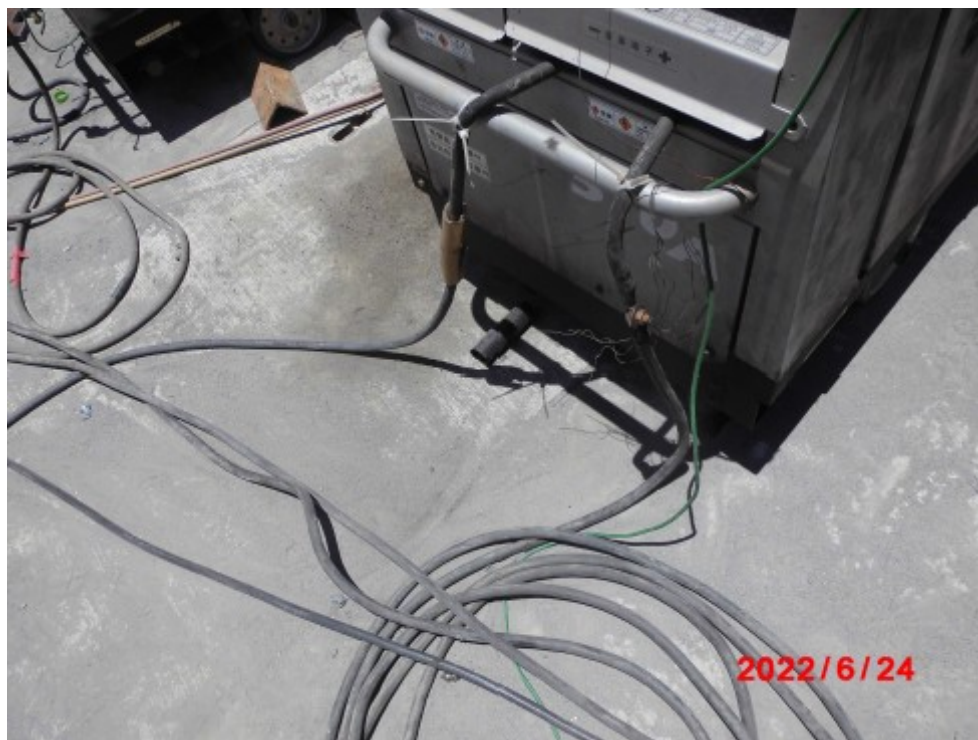
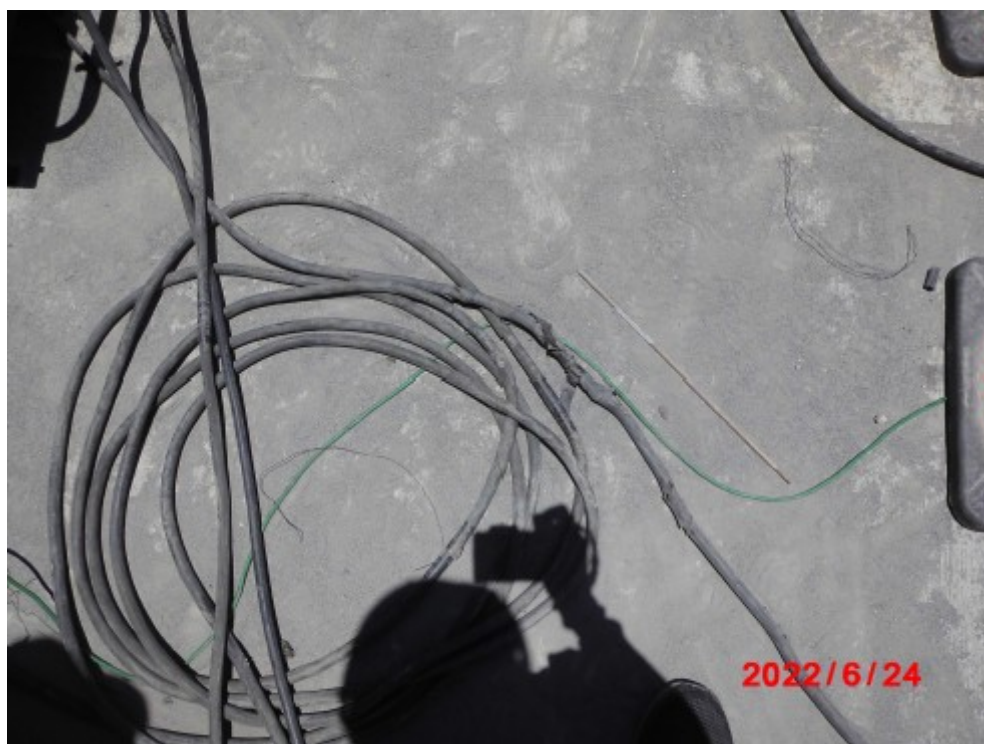
工程名稱	台 61 線中彰大橋改善工程
缺失項目	電銲機之電線接頭裸露及電線破損有觸電危險。
缺失照片：

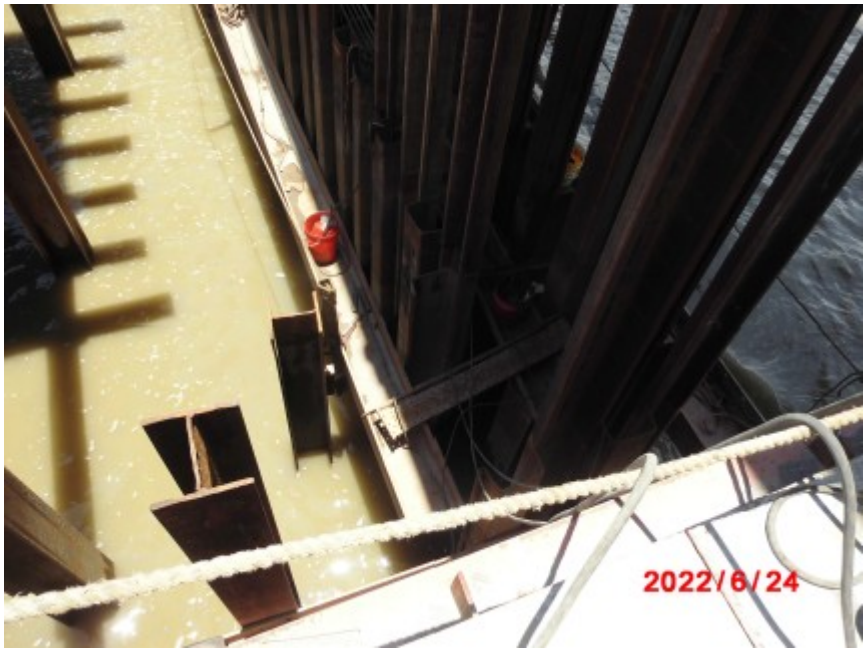
工程名稱	台 61 線中彰大橋改善工程
缺失項目	河道中施工構台之打設作業，轉角處未設置安全母索。
缺失照片：

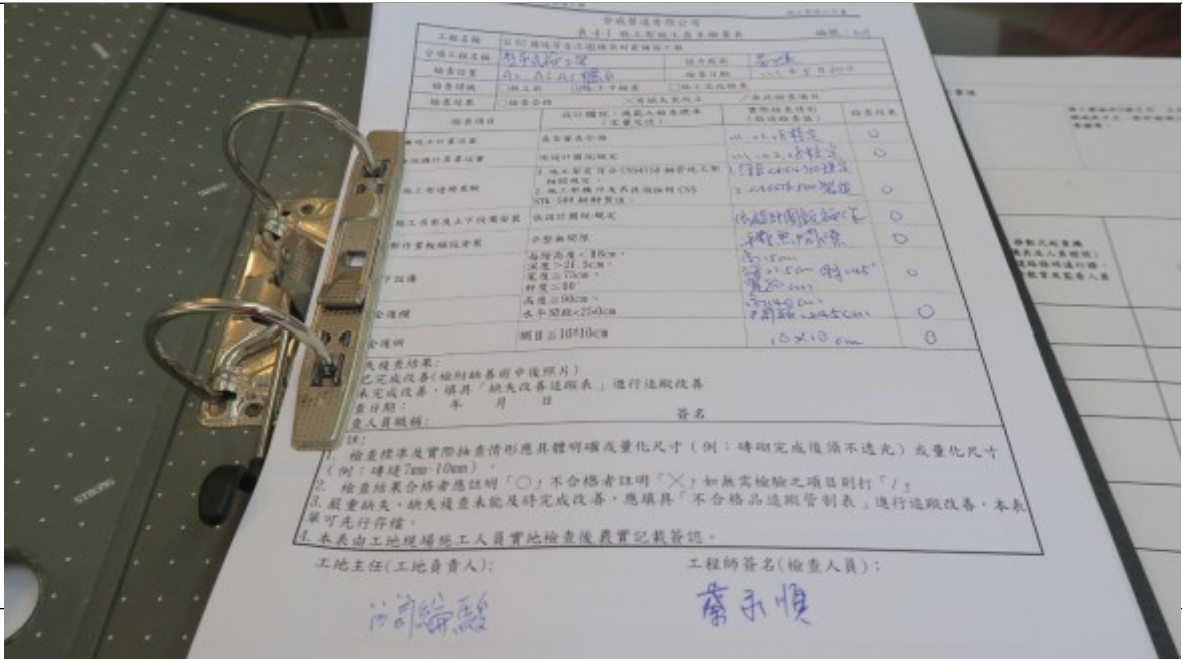
標案名稱	台 62 線瑞芳交流道橋梁耐震補強工程
缺失項目	懸吊式施工架及上下設備自主檢查表應將結構計算書中圖面尺寸量化為檢查項目
缺失照片：

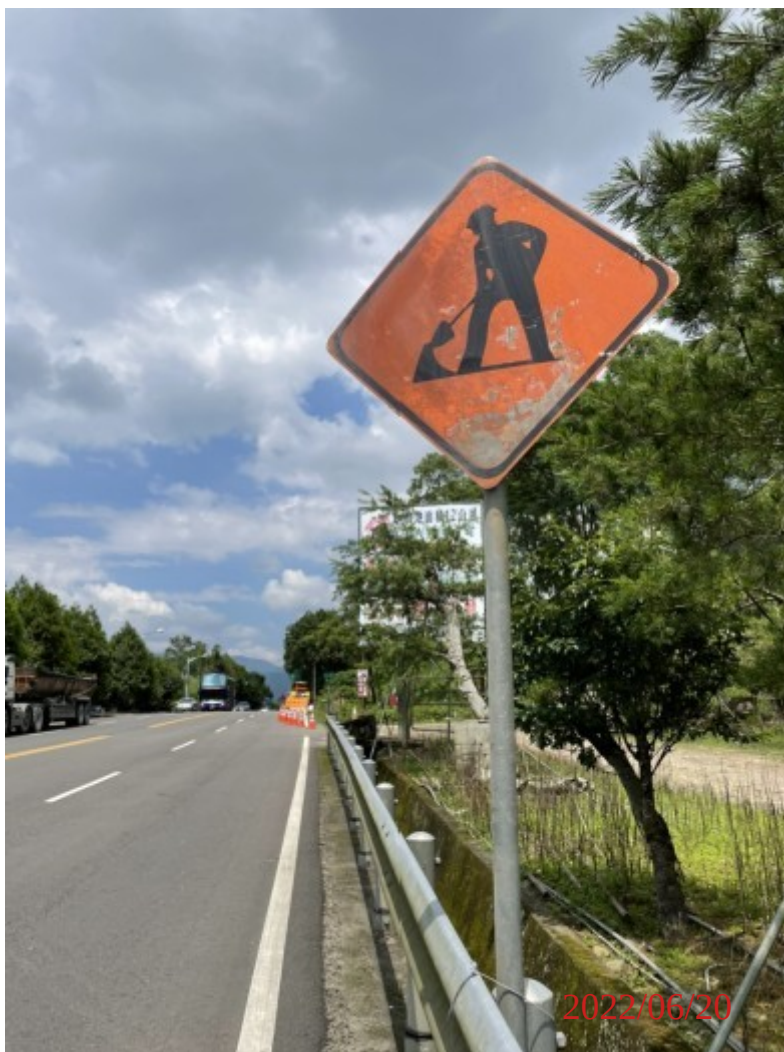
工程名稱	埔里段自行車路網護欄水溝設施改善工程
缺失項目	道路施工標誌(施3)老舊、髒汙。
缺失照片：

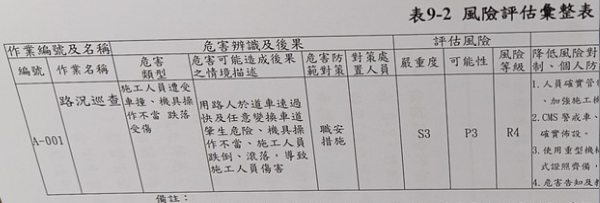
工程名稱	鳳屏工務段 111 年度省道預約經常性交通設施廣告物拆除及災害清除工作																								
缺失項目	設計階段風險評估，僅列路況巡查作業，稍嫌不足(契約工作項目尚有 3 公尺以上廣告物拆除、乙炔切割等作業)。																								
缺失照片：

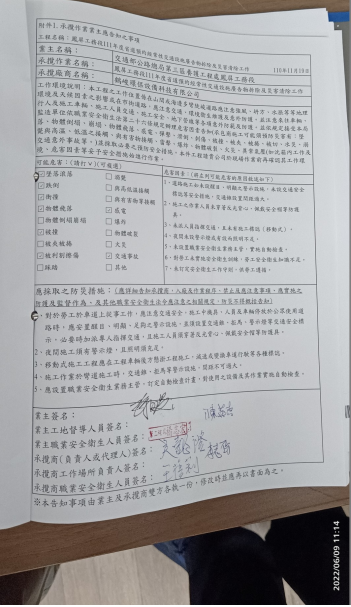
工程名稱	鳳屏工務段 111 年度省道預約經常性交通設施廣告物拆除及災害清除工作
缺失項目	監造單位於 110 年 11 月 19 日辦理之「承攬作業業主應告知之事項」，其「可能為害」(勾選 8 項)，「危害因素」(僅列 7 項)欠缺部分危害內容。
缺失照片：

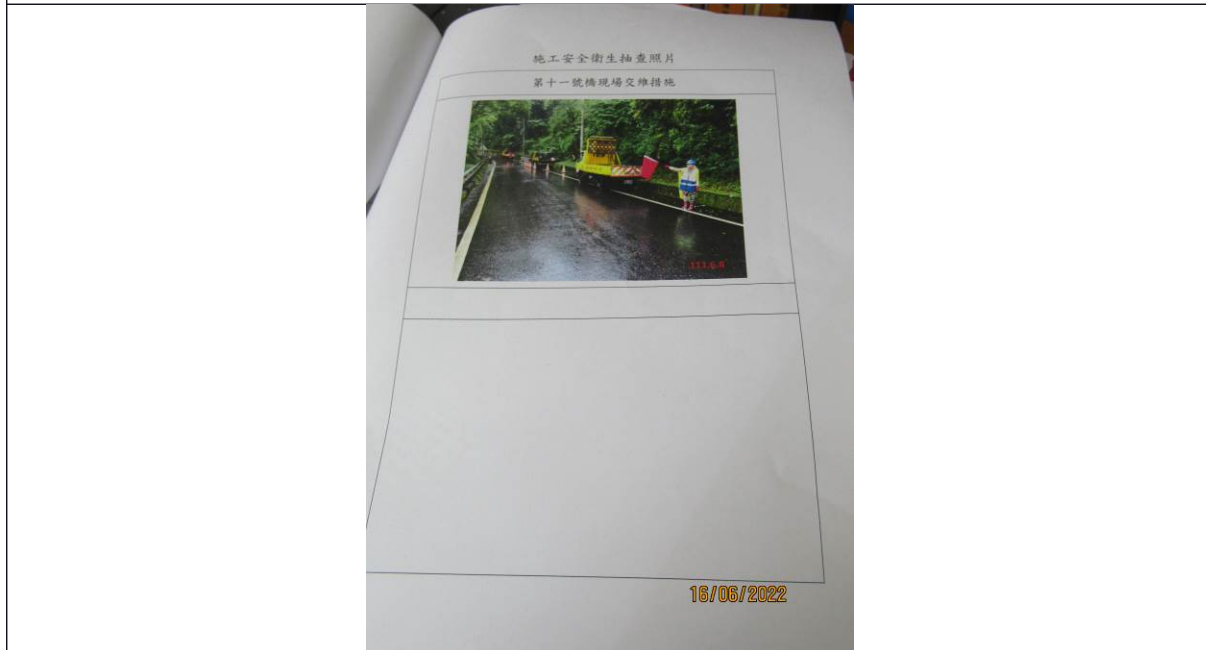
標案名稱	玉里工務段 111 年度預約經常性橋梁零星修復工程
缺失項目	111 年 6 月 8 日安全衛生抽查照片，現場車號 AHG-0925 標誌車後方無施 3 標誌牌面

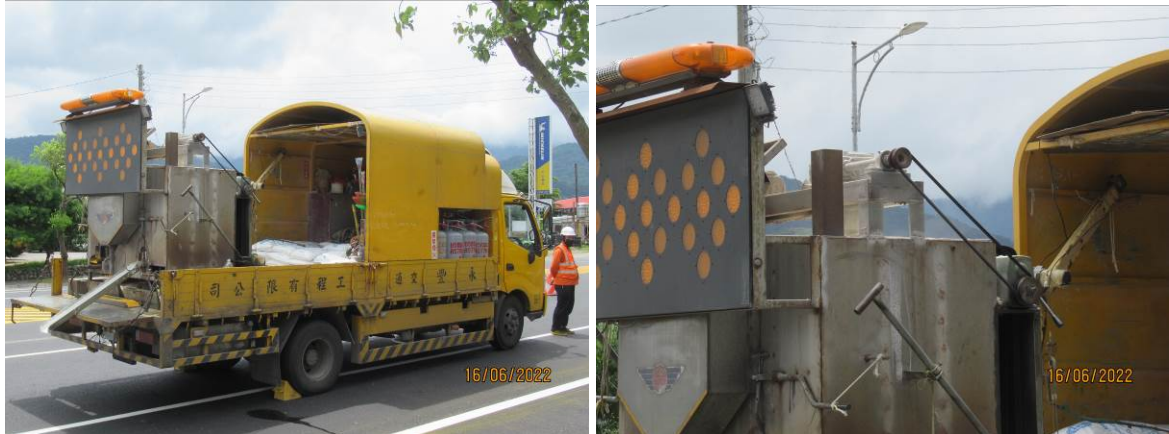
標案名稱	台9線 264K~278K 路面改善工程
缺失項目	標線車上之標線顏料加熱裝置(熱熔爐)，兩側皮帶保護罩均已拆除，恐產生捲入危害，請立即改善。

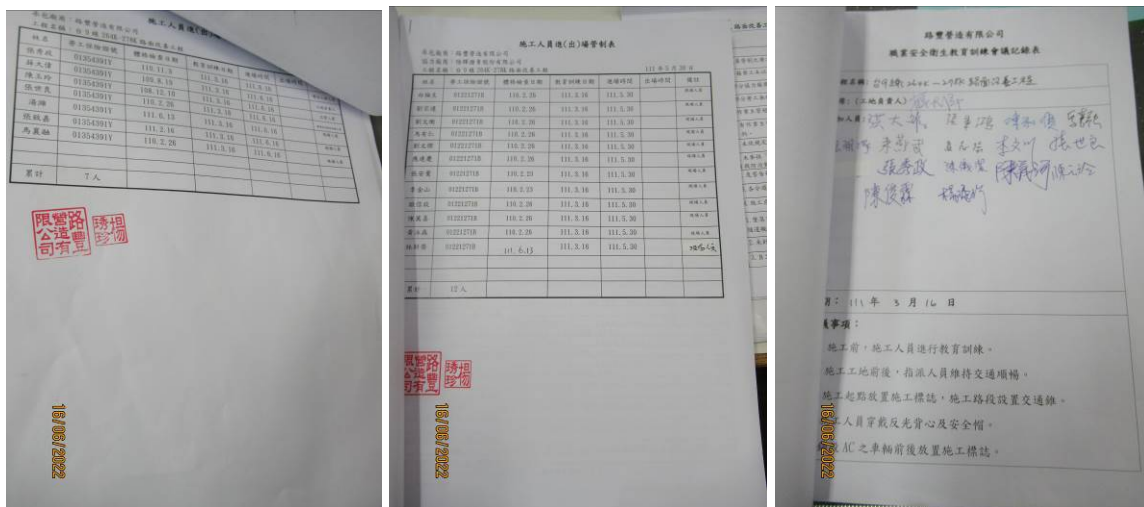
標案名稱	台9線 264K~278K 路面改善工程
缺失項目	勞工進出場管制總表所列勞工教育訓練日期均為 111.3.16，檢視該日教育訓練資料，部分勞工未簽名，所列相片亦未有全數人員。

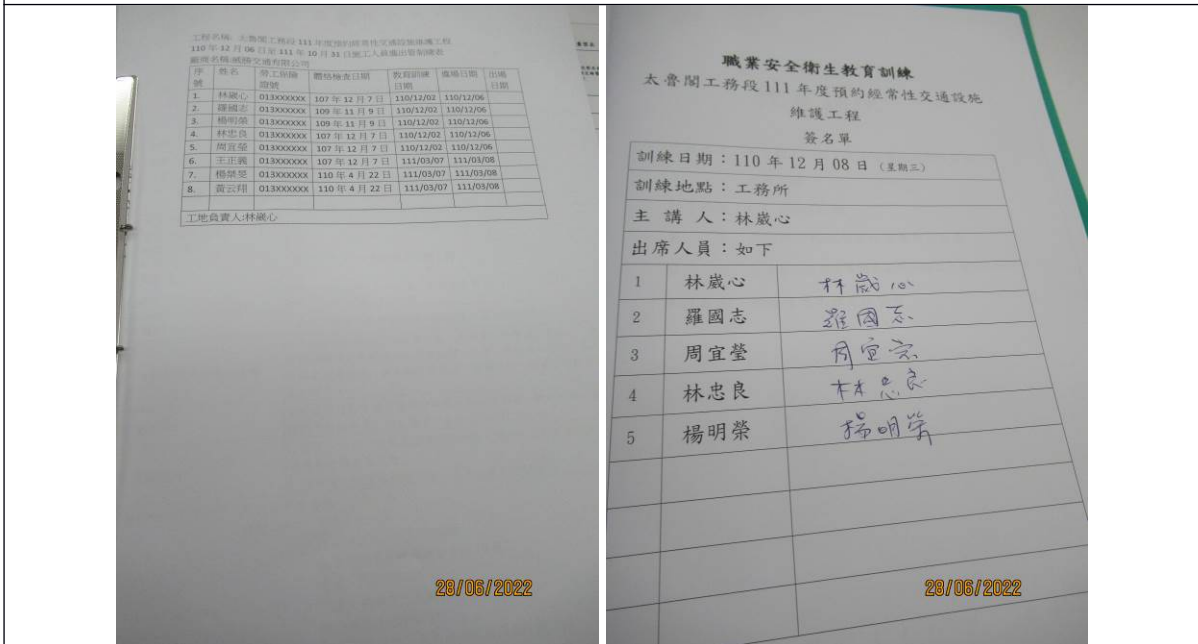
標案名稱	太魯閣工務段 111 年度預約經常性交通維護工程
缺失項目	勞工進出場管制總表登載教育訓練日期與所附資料不符，請確認各勞工均確實完成進場前 6 小時教育訓練。

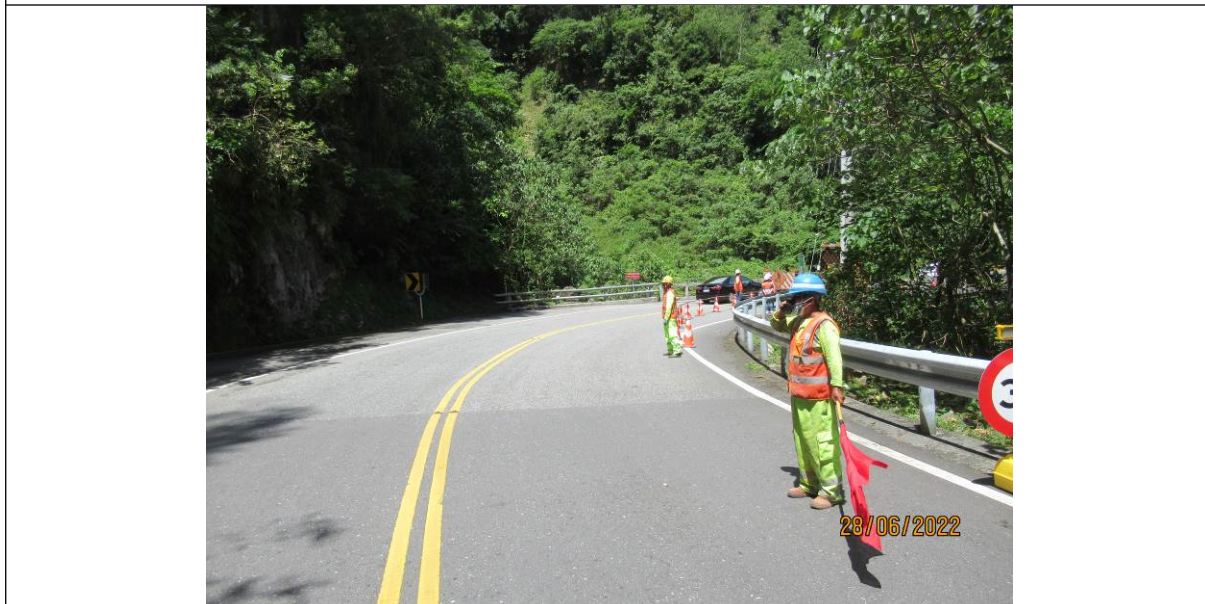
標案名稱	太魯閣工務段 111 年度預約經常性交通維護工程
建議項目	本標案當日係辦理標誌牌面巡視及鎖固作業，考量作業時間短，建議可採短暫性施工方式辦理。

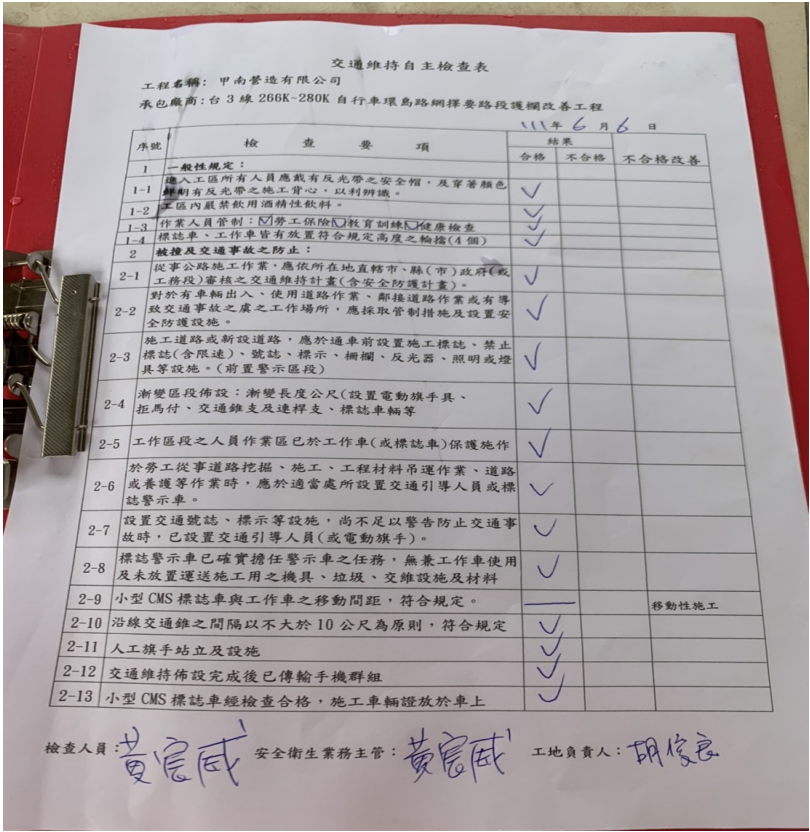
缺失項目	交維自主檢查表未量化實際交維佈設長度。
缺失照片：照片 2

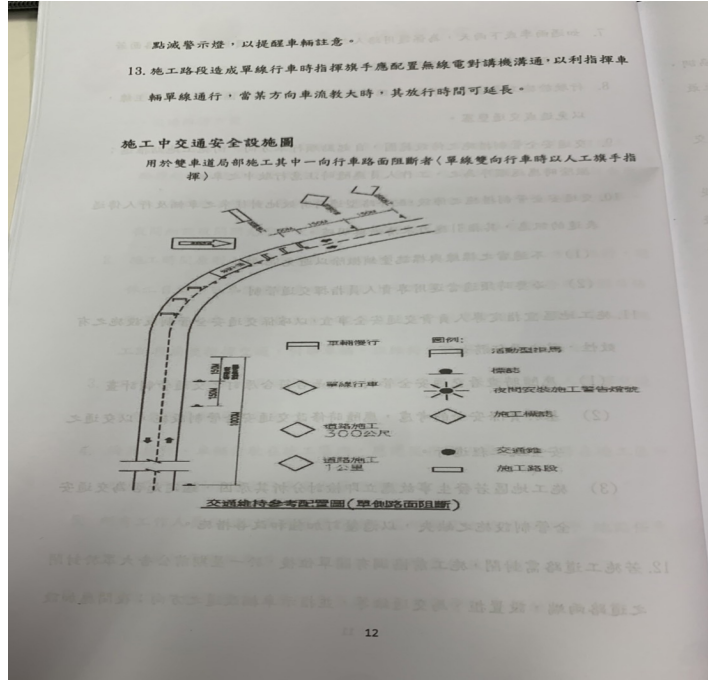
缺失照片：照片 3

標案名稱	阿里山工務段 111 年台 18 線 18k~50k、台 3 線綠美化維護工程
缺失項目	交維計畫書第 12 頁，「交通維持參考配置圖」佈設方式有誤，請修正為「道路交通標誌標線號誌設置規則」第 145 條規定「用於視距不良之雙車道路段，其中一向行車路面阻斷者」圖例。

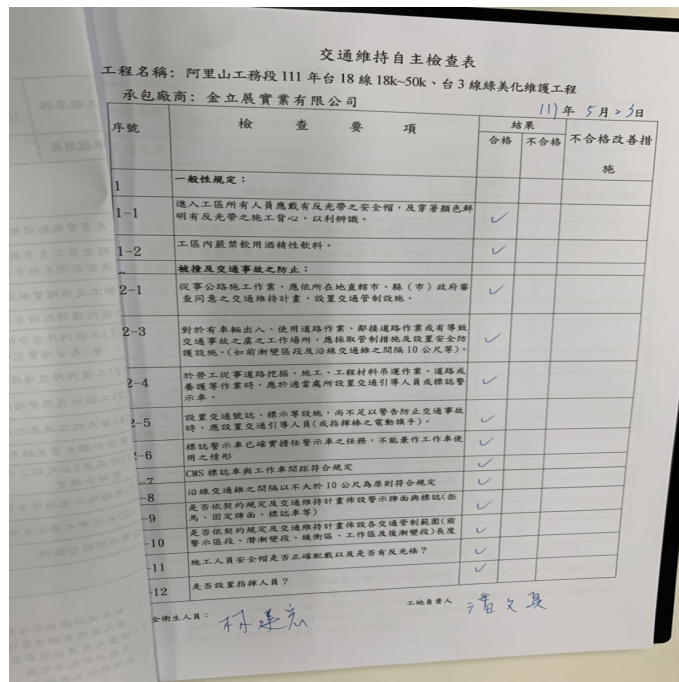
缺失照片：照片 4

缺失項目	交維自主檢查表未量化實際交維佈設長度。
-------------	---------------------

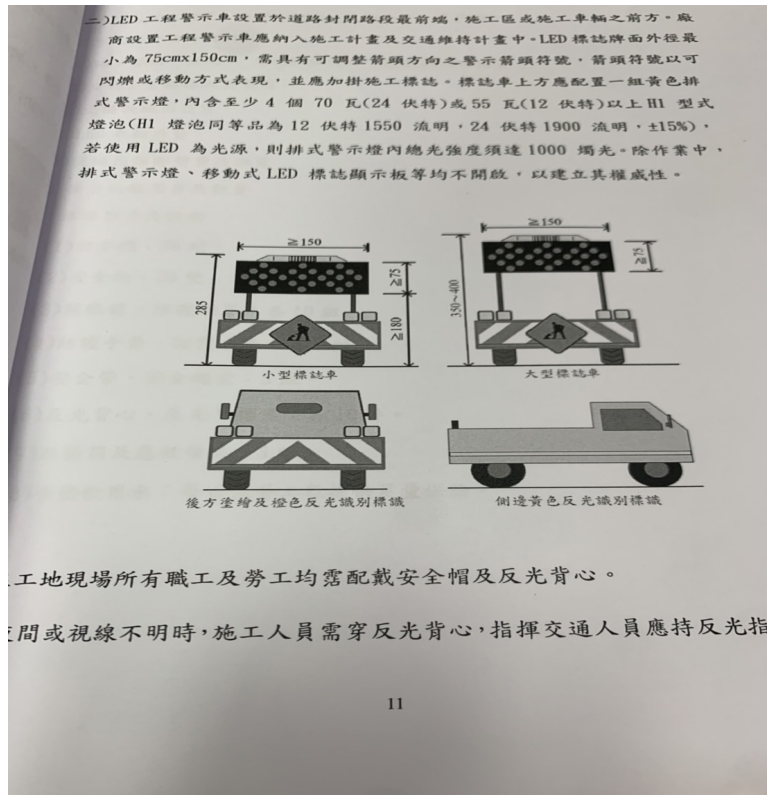
缺失照片：照片 5

標案名稱	阿里山工務段 111 年台 18 線 50k-96k 路容維護(割草等)
缺失項目	交維計畫書第 11 頁，標誌車示意圖，後方反光識別標識，請改為紅色或黃色。

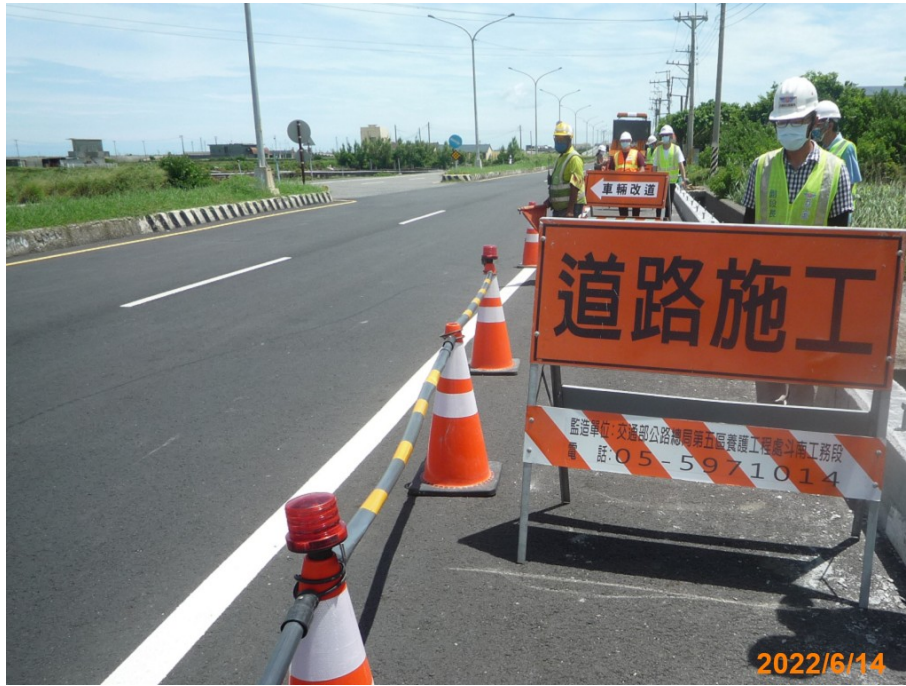
標案名稱	台 17 線 86k~90k 自行車環島路網擇要路段護欄改善工程
缺失項目	台 17 線 89k 拒馬斜紋方向錯誤。
缺失照片：照片 3

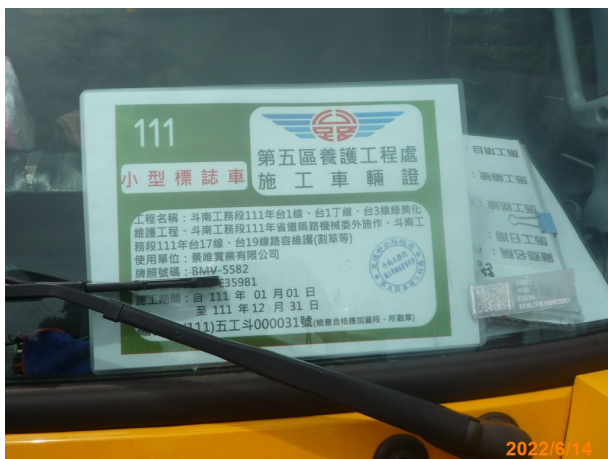
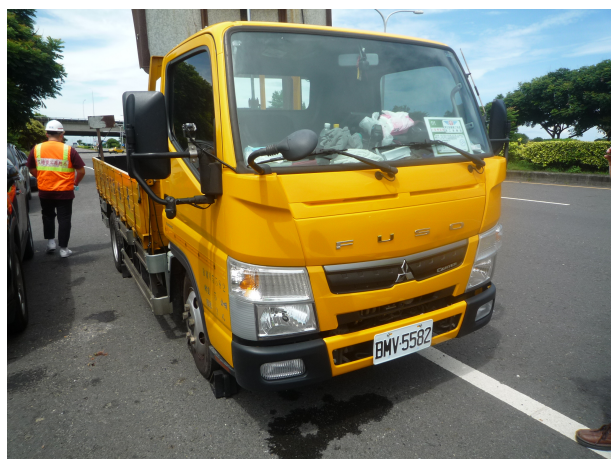
標案名稱	斗南工務段 111 年台 17 線、台 19 線路容維護(割草等)
缺失項目	標誌車施工車輛證廠商錯誤。
缺失照片：照片 4

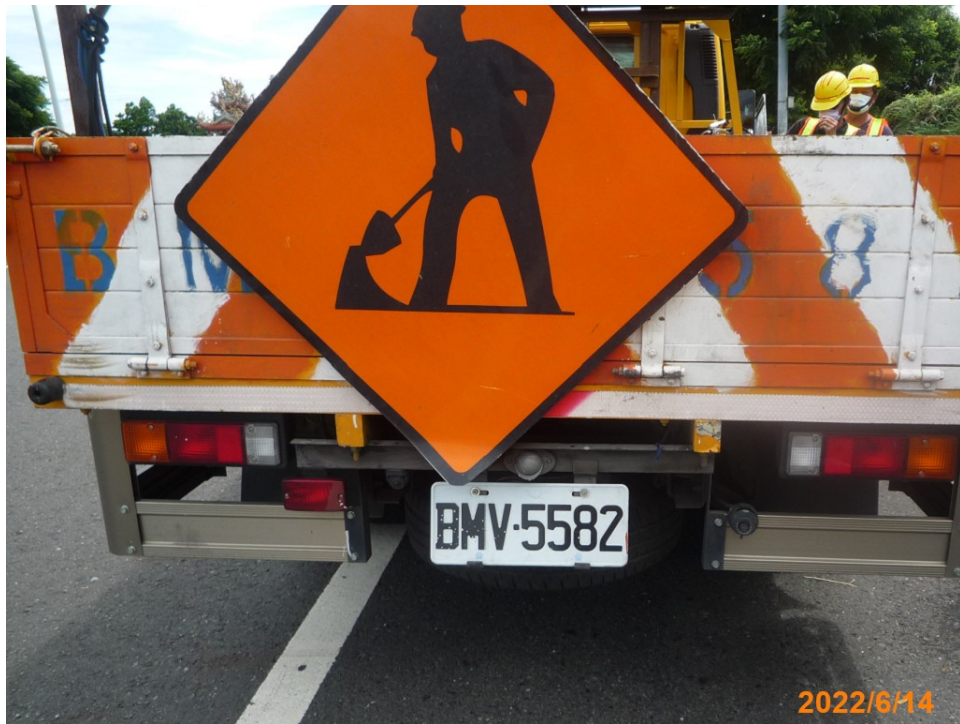
標案名稱	斗南工務段 111 年台 17 線、台 19 線路容維護(割草等)
缺失項目	標誌車車身及車斗請黏貼符合 CNS4345 標準之反光貼紙。
缺失照片：照片 5

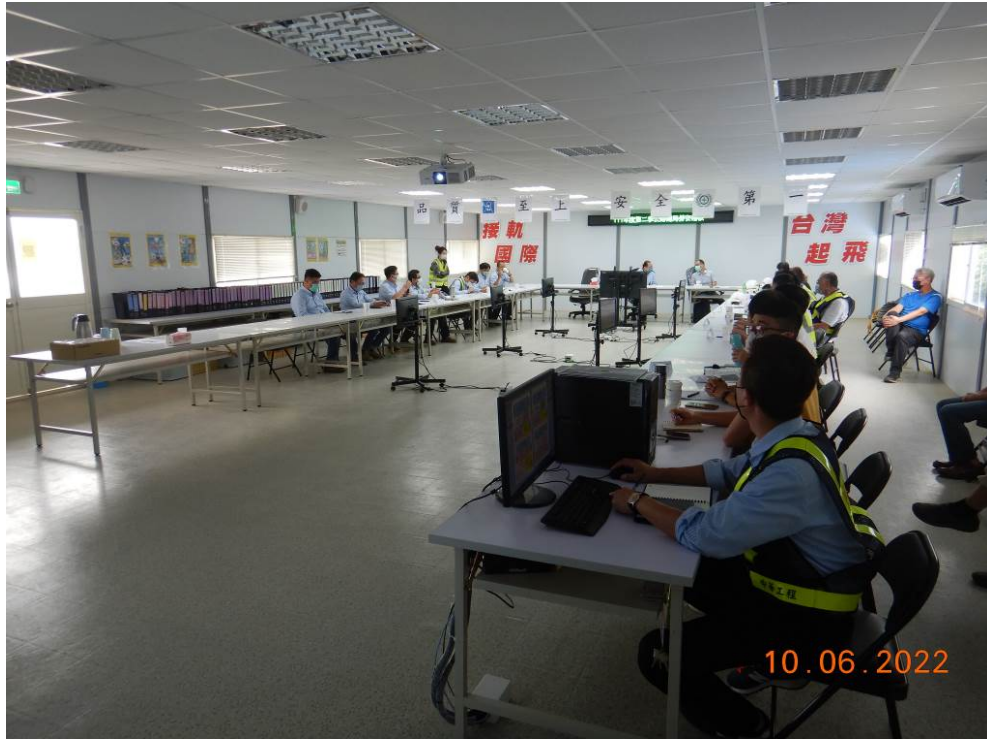
缺失項目	工務所會議室請加強防疫措施(如替進場人員量測體溫、噴灑酒精、會議桌設置隔板等)。
------	--

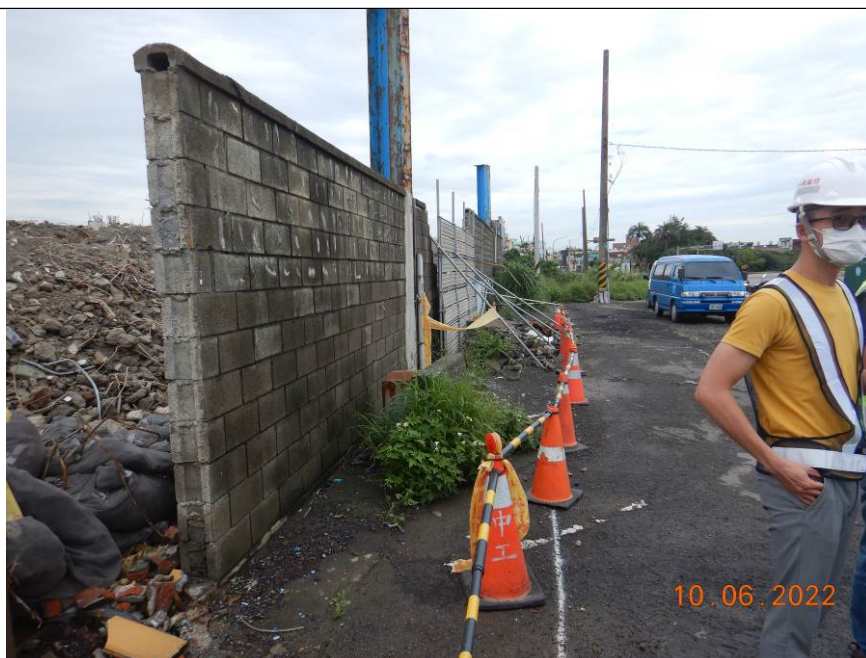
缺失項目	永儲樓拆除廢棄物料堆積已造成周邊圍牆部分坍塌，請檢討其穩定性，必要時拆除圍牆並於適當距離增設圍籬，以避免圍牆突然坍塌造成危害。
------	---

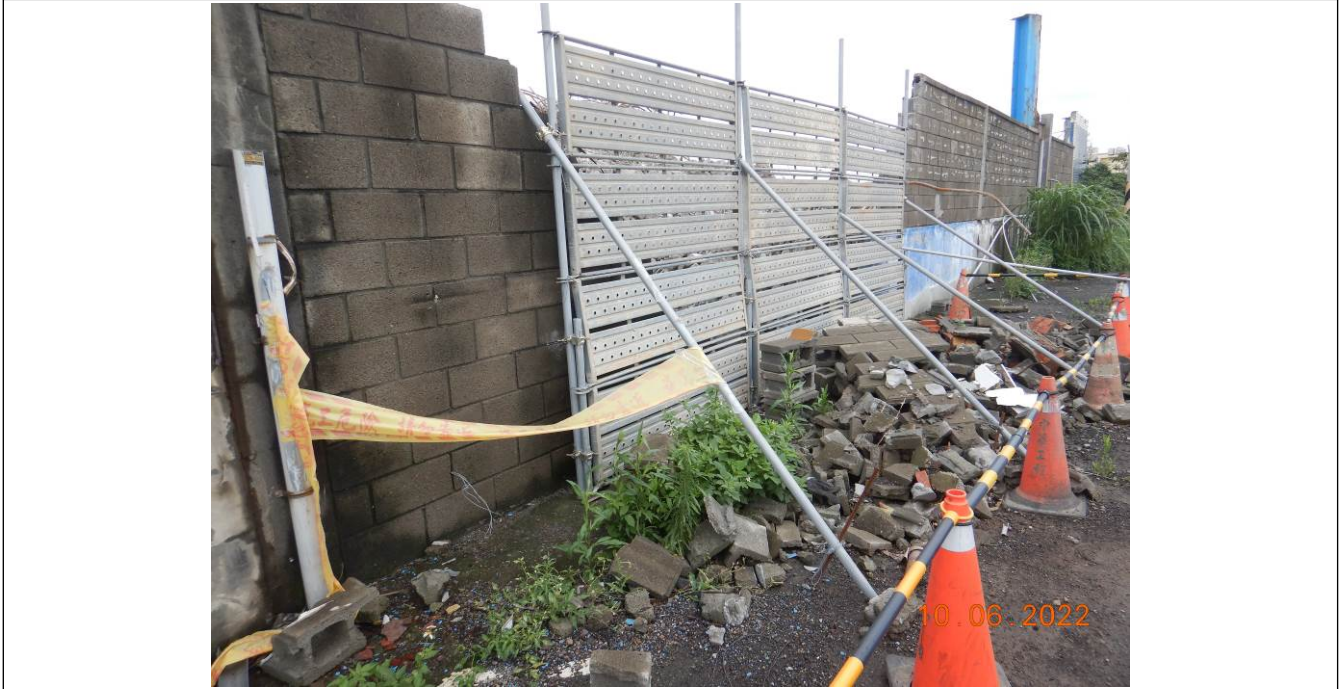
缺失項目	1. 永儲樓周邊崩塌之圍牆以施工架及斜撐固定未符合規定(如斜撐底部僅用鋼筋以鐵絲及石塊固定)。 2. 工地地面鋼筋裸露。
------	---

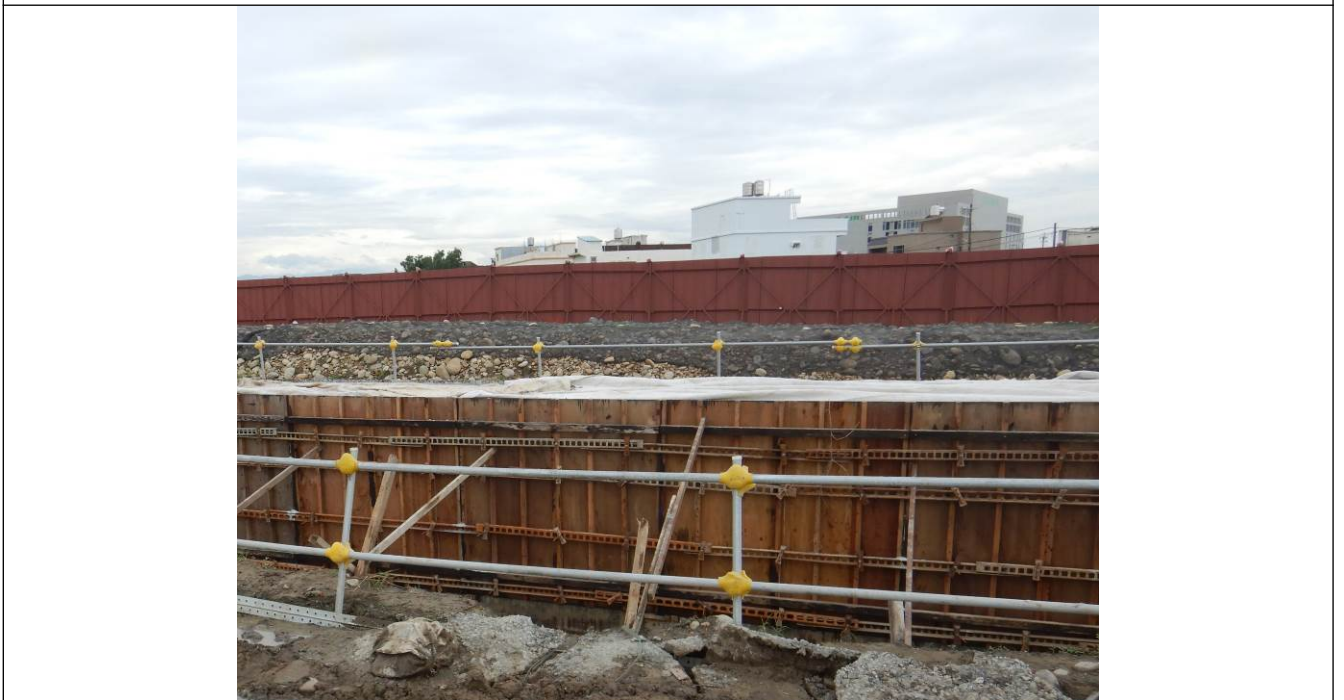
缺失項目	工地排水箱涵未置備施工圖說及按圖施作之查驗機制。
------	--------------------------

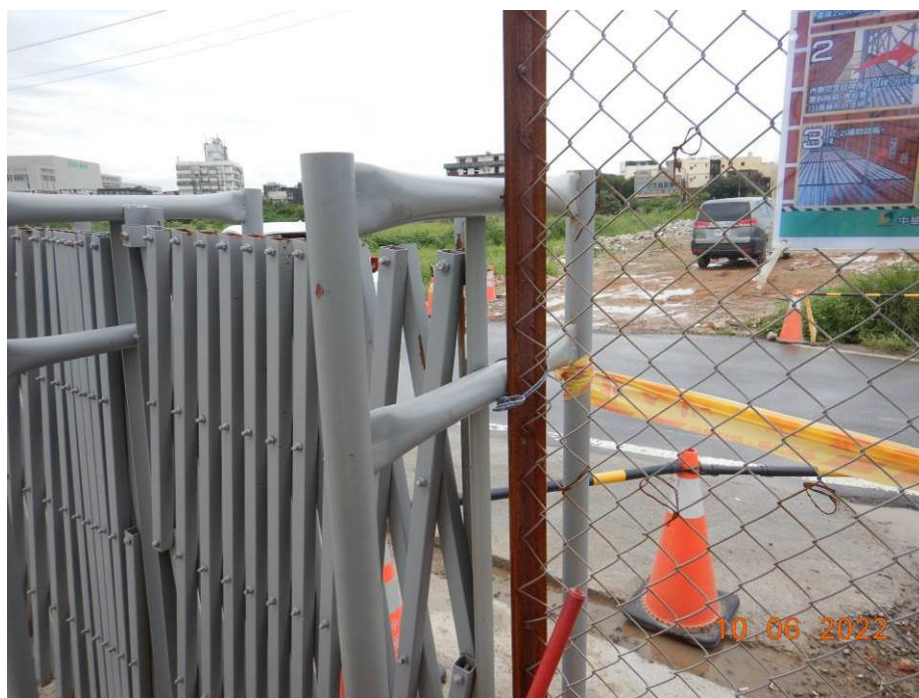
缺失項目	工地剪刀拉門僅以鐵絲與圍籬固定未穩固。
------	---------------------

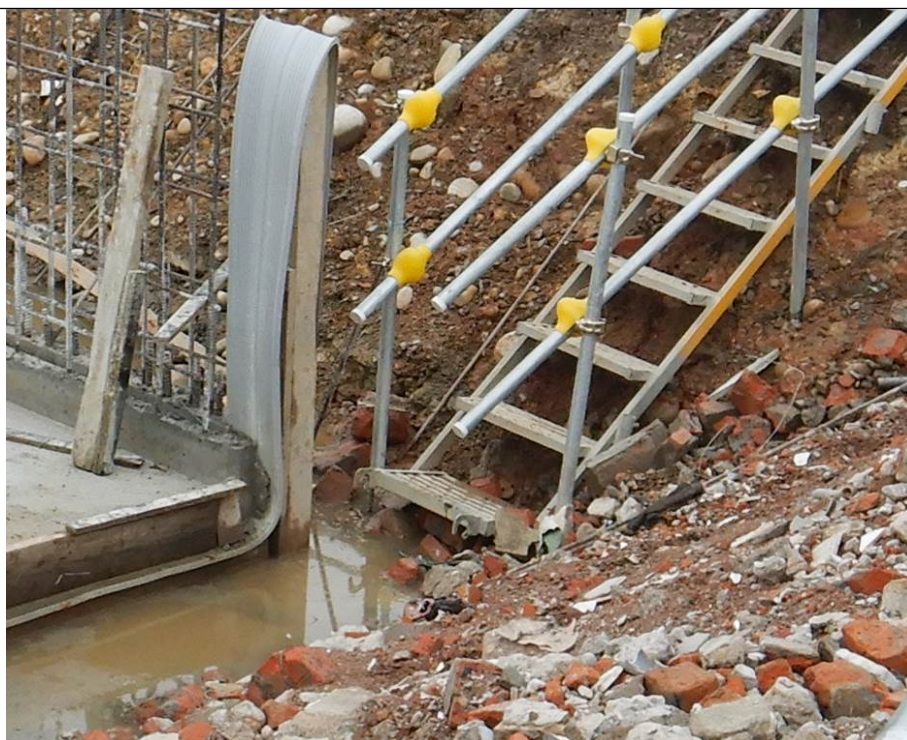
缺失項目	工地以施工架爬梯作為上下設備未與地面穩妥固定。
------	-------------------------

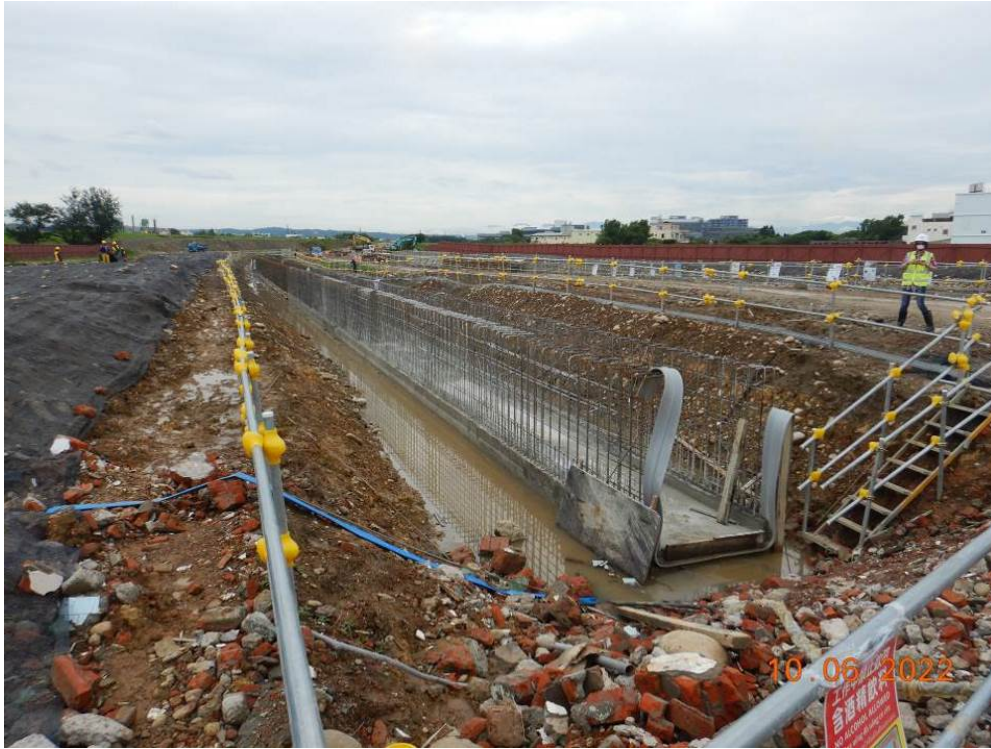
缺失項目	工地排水箱涵施作採斜坡明挖，近期因連日大雨導致工區積水，請注意開挖區域的穩定性，並設置排水設備隨時排除地面水，另開挖坡面置放鋼筋等物料請清除。
建議事項	本工地排水箱涵高度約 1.5 公尺，後續從事其頂版灌漿請設置上下設備等工作平台供勞工使用，以避免發生危險。

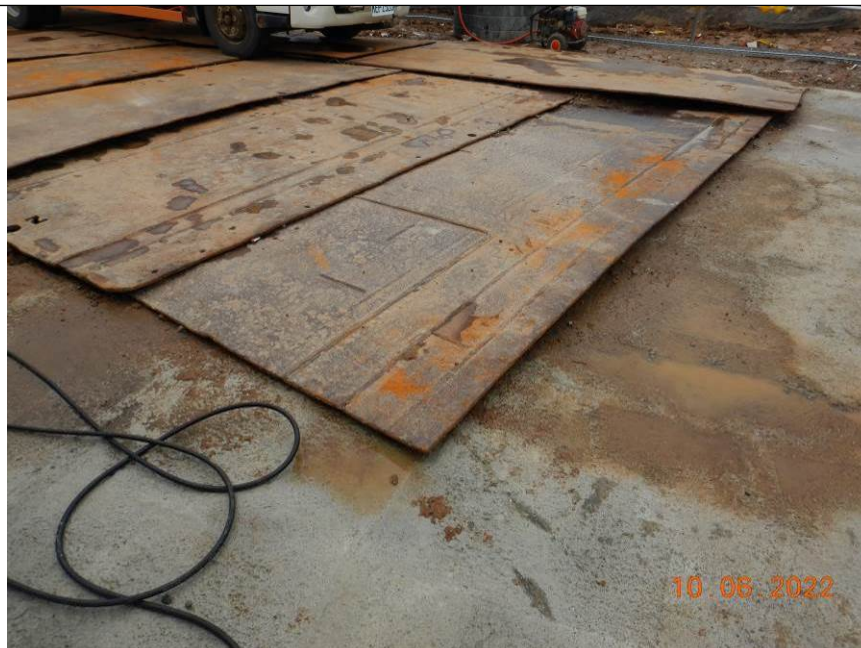
缺失項目	工地鋼板鋪設不平，恐造成勞工跌倒危害之虞。
------	-----------------------

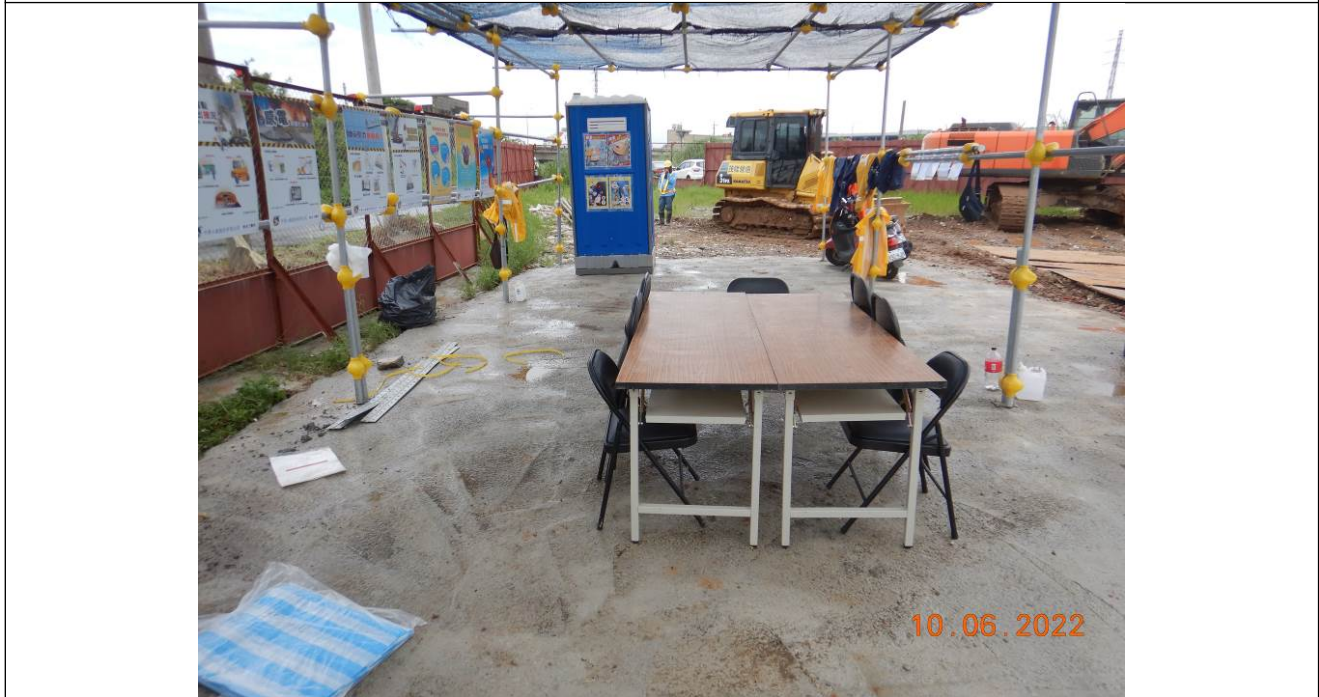
缺失項目	工地勞工休息區略為簡陋，未設置飲用水、急救箱等設施。
建議事項	工地廁所建議男女分廁。

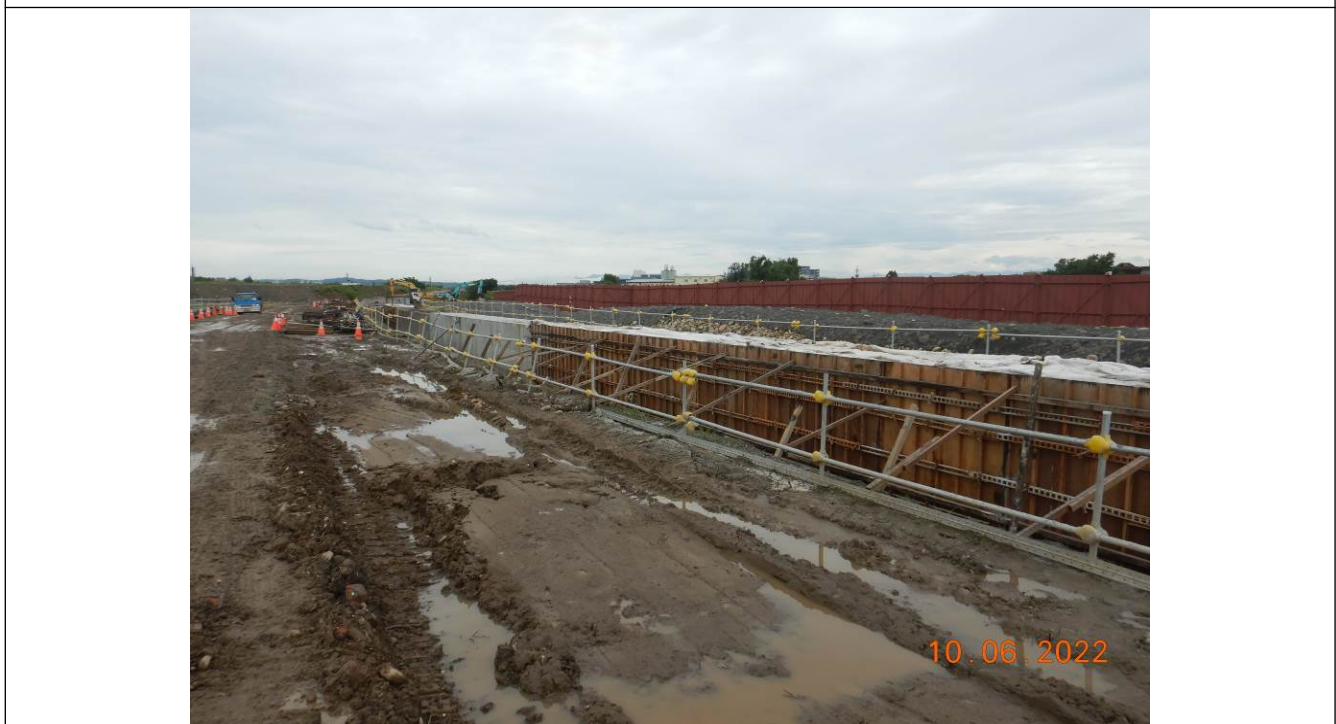
缺失項目	1. 工地護欄部分歪斜牆度未符合規定(徒手施力會搖晃)。 2. 工地因連日大雨造成地面積水，請改善。
------	---

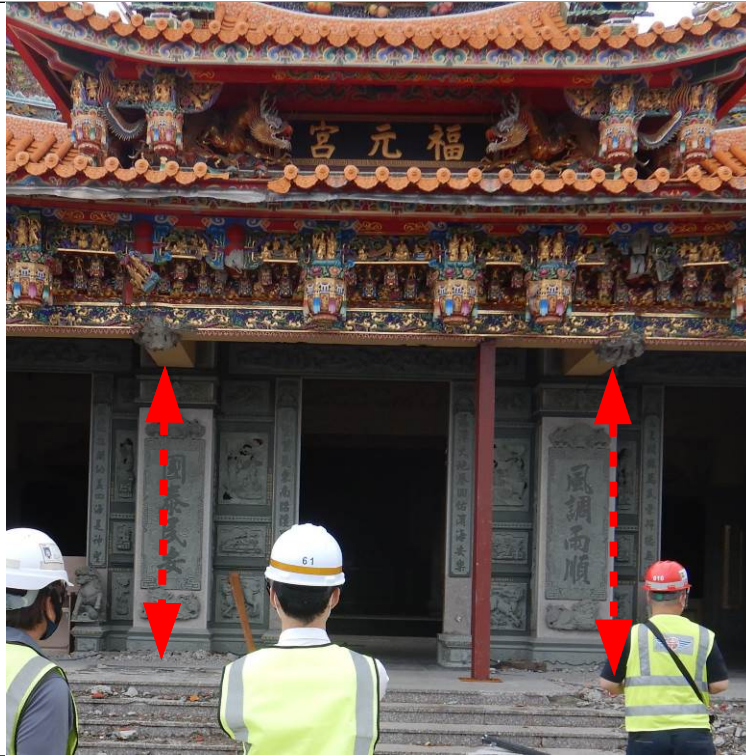
缺失項目	工地福元宮點交前部分柱子已拆除，後續移交拆除前請再評估其穩定性。
------	----------------------------------

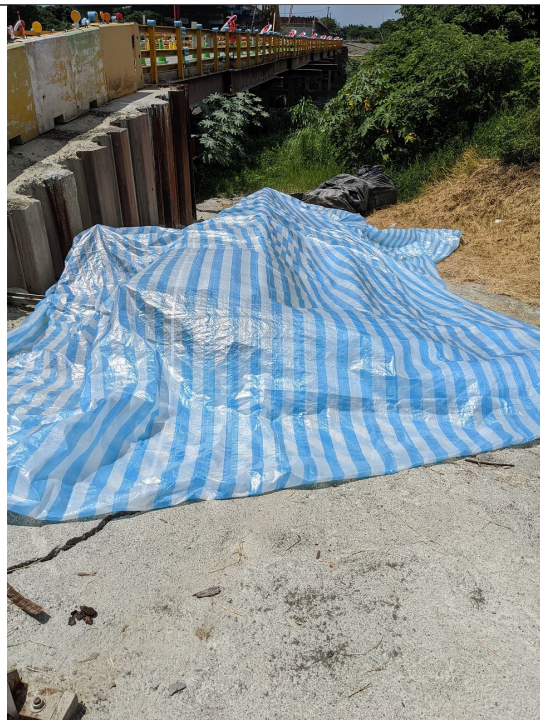
工程名稱	台1線虎尾溪橋改建工程
缺失項目	救生艇移動路徑堆置物料，有阻礙救援之虞。
缺失照片：

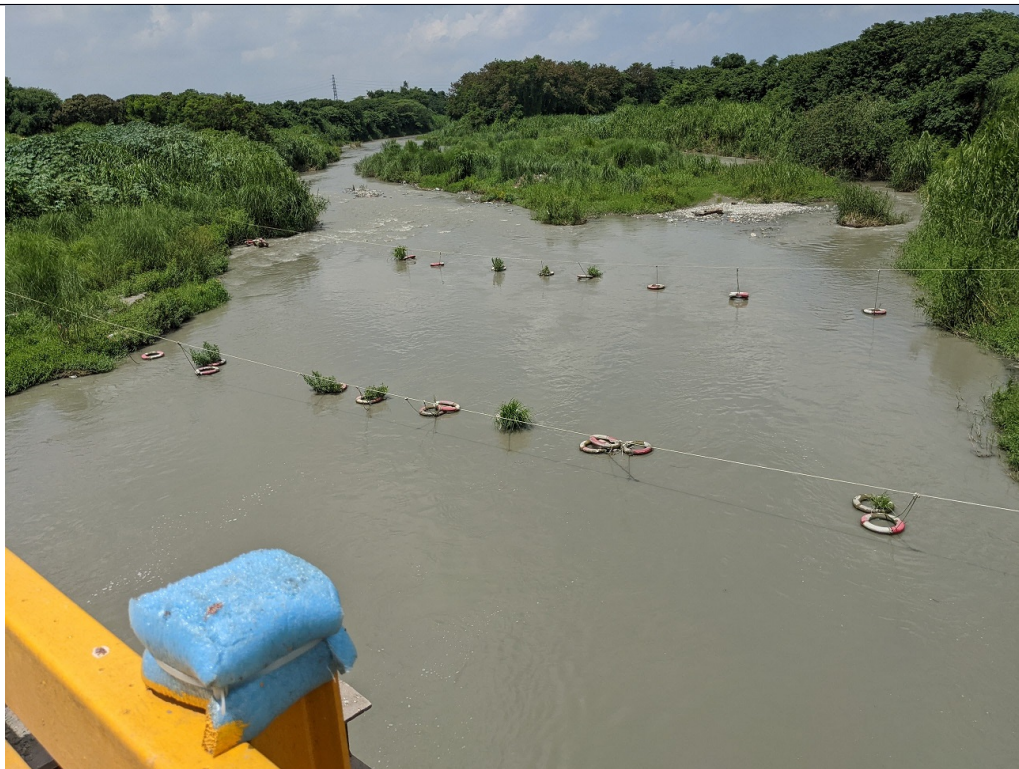
工程名稱	台1線虎尾溪橋改建工程
缺失項目	攔截索救生圈相互纏繞。
