交通部公路總局勞安督導紀錄

標案名稱	台 65 線增設浮洲地區北上、南下匝道工程	地點	基隆瑞芳
契約金額	3 億 3980 萬元	督導日期	111. 6. 20
主辦機關	第一區養護工程處		
監造單位	景美工務段		
施工廠商	億東營造股份有限公司		
出席人員	詳簽到單		
優 點	<ol style="list-style-type: none"> 1. 最高及各管理階層積極參與監督安全衛生管理之推動，如工地巡查及督促改善等。 2. 有書面明定安全衛生政策，以宣示及彰顯對於施工安全衛生的使命及承諾。 3. 安全衛生管理組織之人員，由所附專業證照及工地查核及執行績效等佐證資料，均具推動安全衛生履職能力(competence)，並形成組織慣例(Organizational practices)，有助於形塑安全文化。 4. 對於本工程設計階段及施工規劃階段風險評估，均有能力依現有知識水準及經驗嚴格審查、把關，落實施工安全衛生源頭管理。招標/契約文件(施工補充條款)超越法令要求將職安師列為本工程必置人員。 5. 對於原有台 65 主線結構體施工、竣工及使用維護來龍去脈清楚瞭解，在新舊結構施工界面處理及安全衛生注意事項已有完整構想，避免高風險是向危害施工安全。 6. 設計階段營造工程風險評估製作尚稱完整。 7. 基於施工安全考量，減少河道落墩數，減少鄰水作業風險，及避免影響排水斷面。 8. 自辦監造之優勢，適於可以貫徹工程主辦機關推動安全衛生績效之意志、遵循制度面一脈相承，溝通無礙，且事實表現亦為如此。 9. 具體瞭解利害關係者需求(新北市政府水利局所轄汙水管、用路人和當地居民或地主安全需求)，對於工區危害危害因素能確實掌握，並督促施工廠商注意，對於施工安全維護有很大幫助。 10. 導入 ISO 45001 並訂有職安衛政策由董事長親自發布 11. 高風險作業監視人員持有營造業職業安全衛生甲種業務主管結業證書，具基本職能。 12. 每日召開收工會議，助於有效做好持續改善。 		
缺 點	<ol style="list-style-type: none"> 1. 工區緊鄰河道側，未於明顯處設置防止跨越及溺水警告標示。 2. 對於外部環境(條件)因素，未適度反應至施工階段作業風險。例如：簡報 D-14 鋼箱梁吊裝，對於老舊移動式起重機(吊車)作業翻覆及吊臂斷裂事故頻仍(發生可能性高)無管控機制，目前採取「一機三證」做法，無法達到預防吊車翻覆事故，尚須注意地面是否堅實?地表面下方有無埋設物?。請先加強作業前風險評估，再於適當時機修正施工規劃階段風險評估，相關風險資訊回饋至工程主辦機關，以利日後招標文件適度納入施工規範或補充條款。 3. 簡報 D-14，防汛演練，被救援者及救援人員未穿著救生衣，不符當時情境，反而顯示作業管制、安全管理不良。 4. 簡報 D-24，電

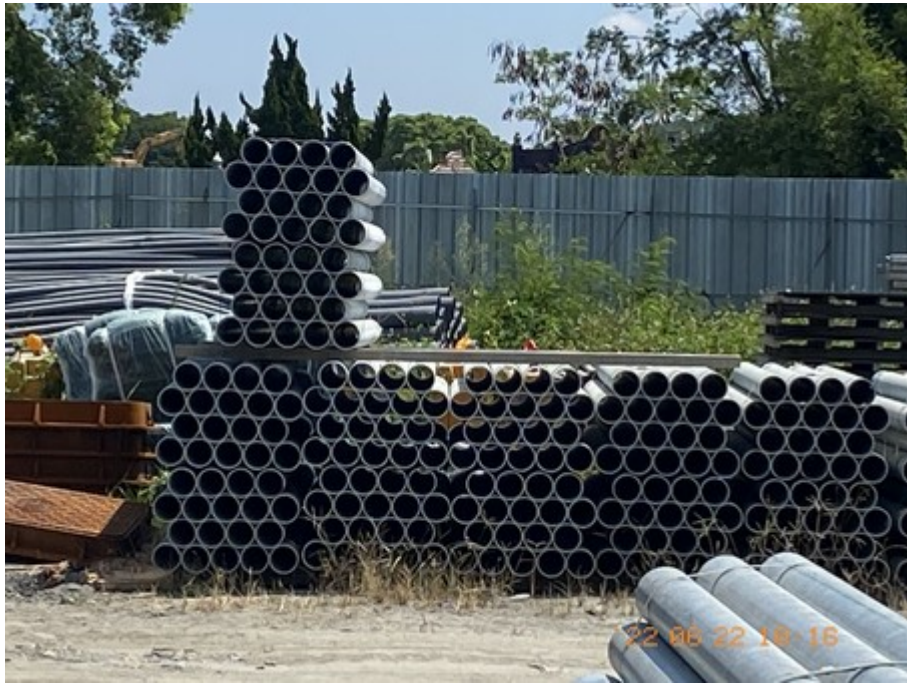
工程名稱	台 9 線 316K+575~319K+820(富里至富南段)道路拓寬工程
缺失項目	廠商材料堆置場，管材堆置過高，易衍生倒崩塌危險，請改善。

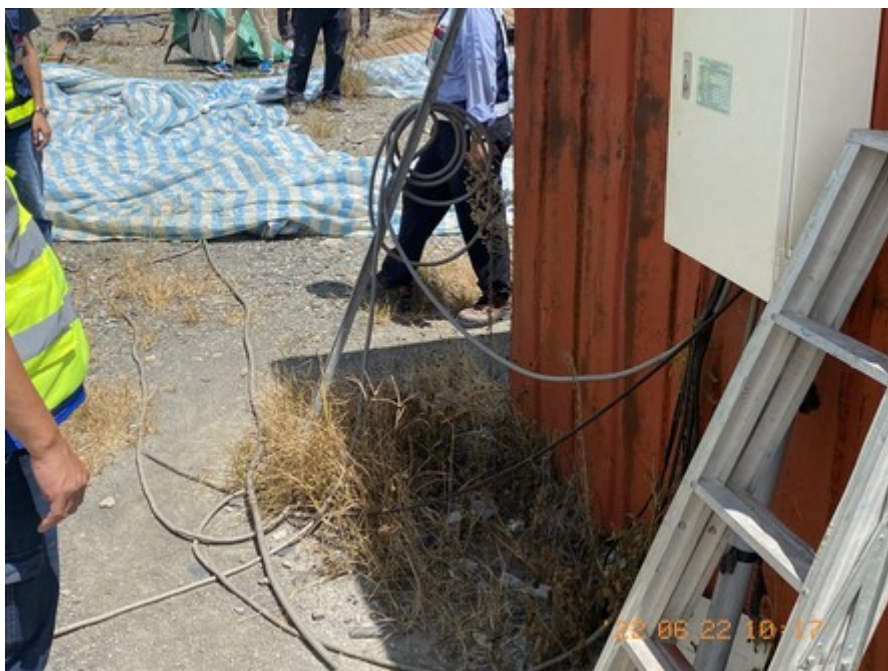
工程名稱	台 9 線 316K+575~319K+820(富里至富南段)道路拓寬工程
缺失項目	廠商材料堆置場，分電箱電纜線未依規定架高，造成使用中之電線拖曳於施工區域地面，衍生用電危險，請改善。

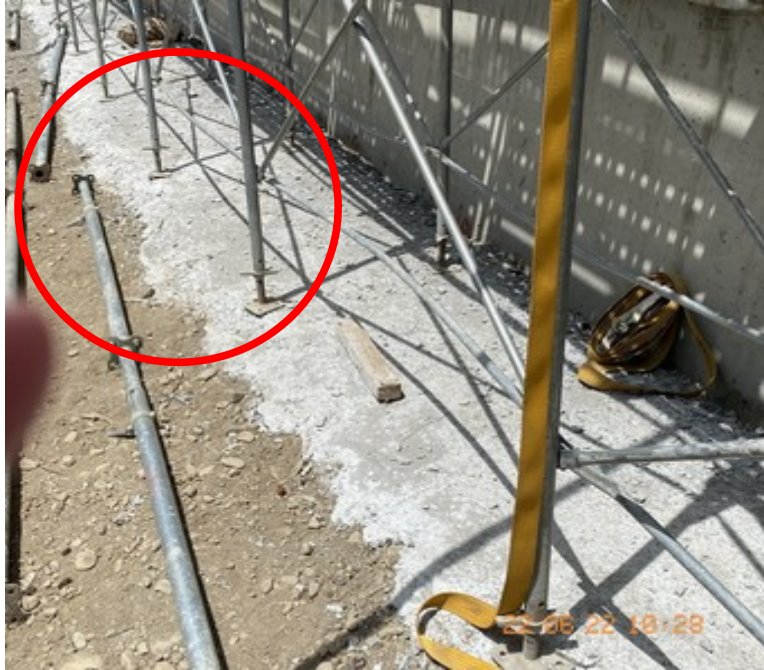
工程名稱	台9線316K+575~319K+820(富里至富南段)道路拓寬工程
缺失項目	第一停留點擋土牆施工，其施工架基腳支撐未確實固定於地平面，甚有半截懸浮之情形，請改善。

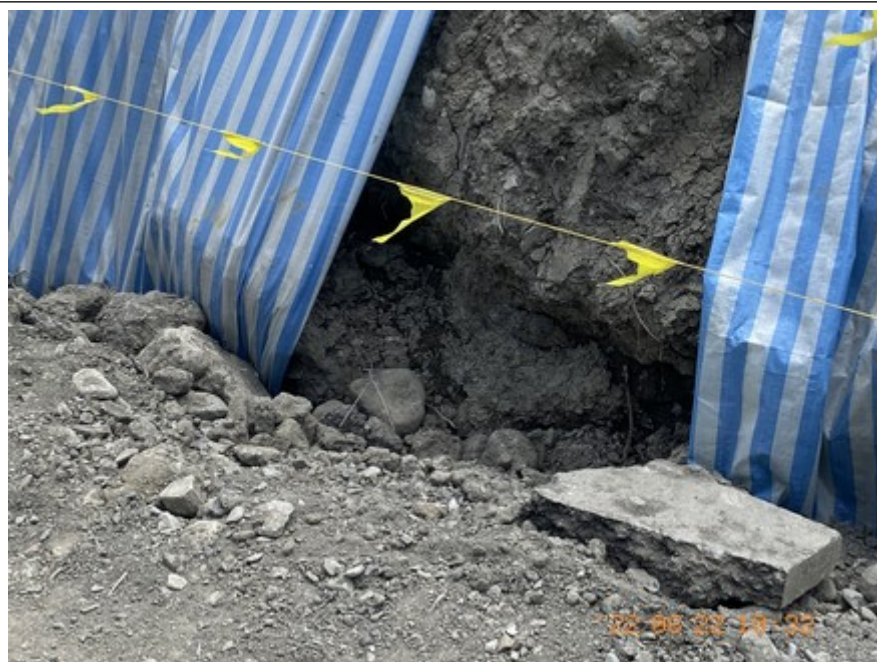
工程名稱	台9線316K+575~319K+820(富里至富南段)道路拓寬工程
缺失項目	第一停留點擋土牆施工，緊鄰既有台9線公路側開挖面帆布未確實覆蓋，坡腳亦有土石流失情形，請改善。

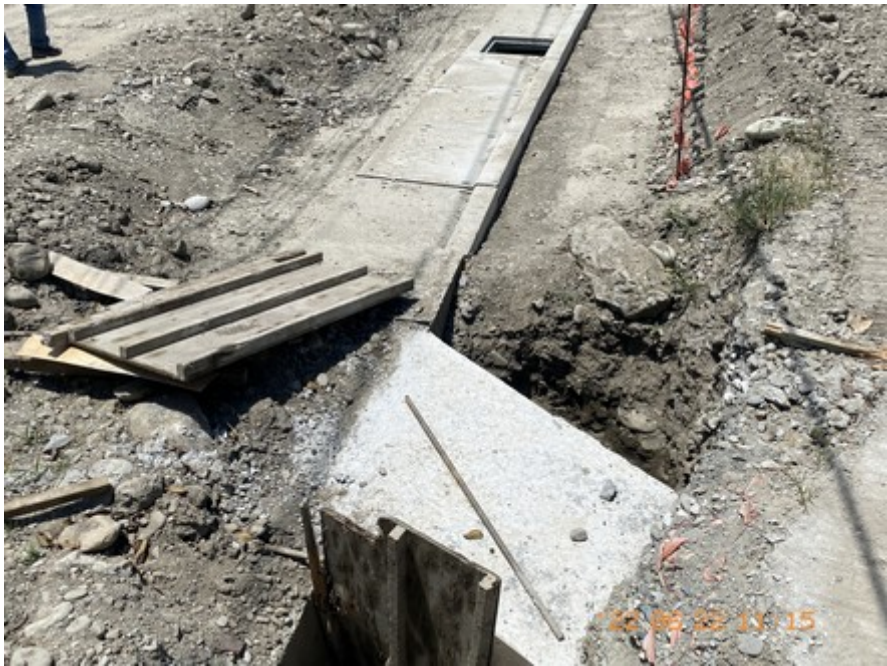
工程名稱	台 9 線 316K+575~319K+820(富里至富南段)道路拓寬工程
缺失項目	工程案標頭路側排水溝施工，結構體背土開挖後有明顯高低差，應設置護欄或儘速回填，請改善。
缺失照片：

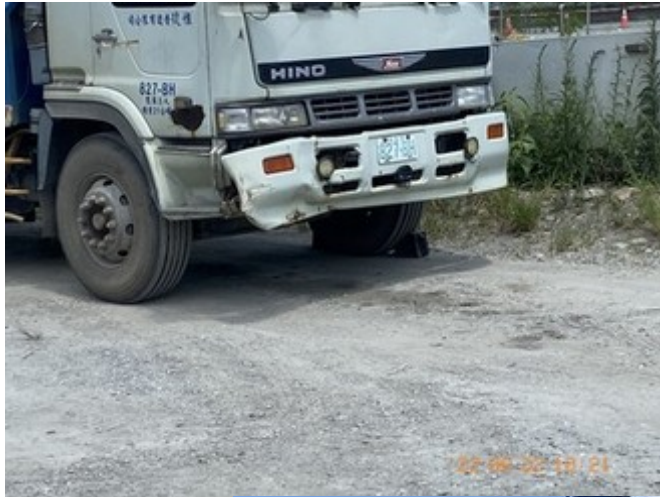
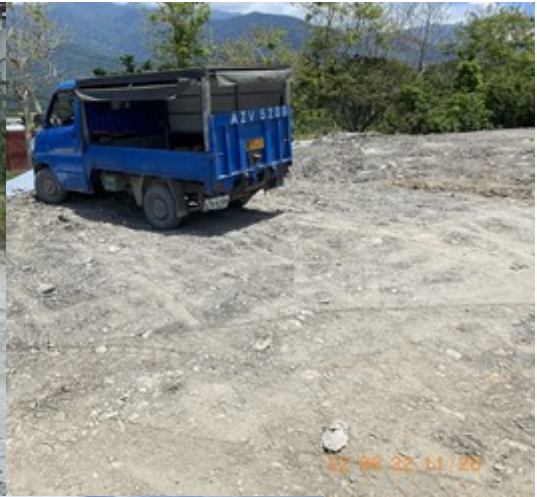
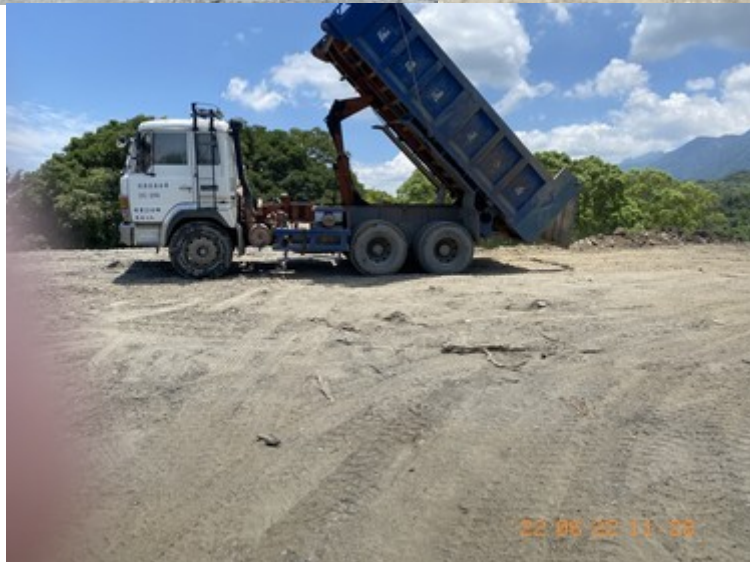
工程名稱	台9線 316K+575~319K+820(富里至富南段)道路拓寬工程
缺失項目	廠商工務所前材料堆置場及停留點施工現場多有施工車輛未擺放輪檔或擺放位置錯誤未符規定，請改善。
