## 交通部公路總局勞安督導紀錄

標案名稱	台 14 線 46k+084 長壽橋改善工程	地點	南投縣國姓鄉
契約金額	原契約金額：397,999千元 變更設計後之契約金額：400,445千元	督導日期	112.7.24
主辦機關	第二區養護工程處		
監造單位	南投工務段		
施工廠商	上慶營造工程有限公司		
出席人員	詳簽到單		
優點	<p>主辦機關：</p> <ol style="list-style-type: none"> <li>1. 持續培養組織人員安全衛生管理能力。</li> <li>2. 施工發包制度採「評分及格最低標」，評選項目納入施工廠商職安績效及執行能力。(本案只有一家參標)</li> <li>3. 運用「竣工銘牌 QRCode」建立交控管線圖資(電腦開啟)及管線位置圖面雲端資料庫，供維管作業之查參。</li> <li>4. 規劃增設梁端人孔通道，提供橋梁檢修保養。〔參、3〕</li> <li>5. 工程處每月召開工程稽核會報檢討全處各段重大之勞安缺失，並傳達總局勞安相關指示事項。〔參、2〕</li> <li>6. 處長每季主持職業安全衛生委員會議，宣導職安法令及檢討職安稽核缺失，另採走動式管理，不定期赴工地抽查指示施工安全衛生等事項。〔參、2〕</li> <li>7. 工程處與工務段皆訂定稽核作業項目考核獎勵要點，每年選拔稽核績優人員並予以獎勵鼓勵基層同仁勤查深化職安工作。〔參、2〕</li> <li>8. 辦理 3 場職安卡教育訓練，全處工程人員參與教育訓練。</li> </ol> <p>設計單位：</p> <ol style="list-style-type: none"> <li>1. 直徑 9 公尺井基之挖掘，導入井基外緣預作引孔，提升側壁完整性。</li> <li>2. 墩柱鋼筋組立，規劃型鋼樣架降低傾倒災害之虞。〔參、2〕</li> <li>3. 設計階段納入「落實營造業工程四化」等模組化規劃，提升施工安全績效。</li> <li>4. 箱梁預留備用鋼鍵套管，為日後維護管理提供便利之補強機制。</li> </ol> <p>監造單位：</p> <ol style="list-style-type: none"> <li>1. 施工現況，職安衛設施良好。</li> </ol> <p>施工廠商：</p> <ol style="list-style-type: none"> <li>1. 施工便道規劃人車分道，且人行道路面採用粗糙混凝土路面止滑，及便道裸露坡面覆蓋，提高勞工進出安全。</li> <li>2. 柱頭版支撐架於地面施作後吊裝，減少人員高處作業機率。</li> <li>3. 積載型移動式起重機搭乘設備經技師事務所檢核及格。</li> <li>4. 行水區鋼便橋設置柵欄管制，施工區設置鄰水作業區警訊燈號。〔參、3〕

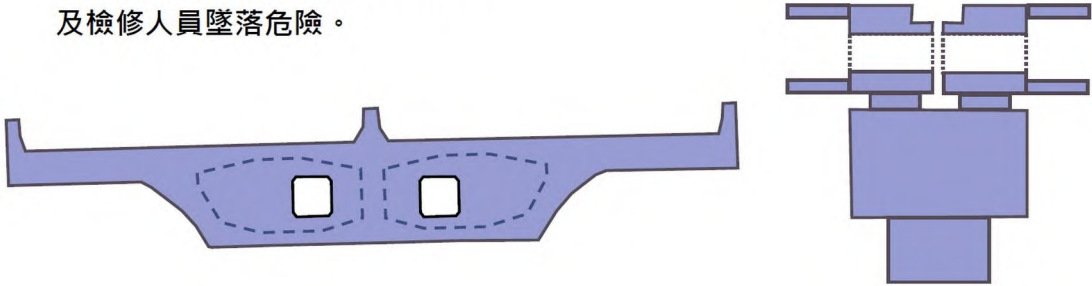
標案名稱	台14線46k+084長壽橋改善工程
優點項目	規劃增設梁端人孔通道，提供橋梁檢修保養。
優點照片：	
<p>➤ P2端隔梁增加人孔通道，增加橋梁檢修便利性</p> <ul style="list-style-type: none"><li>● 本案橋梁計有2單元，單元間之端隔梁規劃增加人孔通道，減少橋檢車佔用道路之交通不便及檢修人員墜落危險。</li></ul>

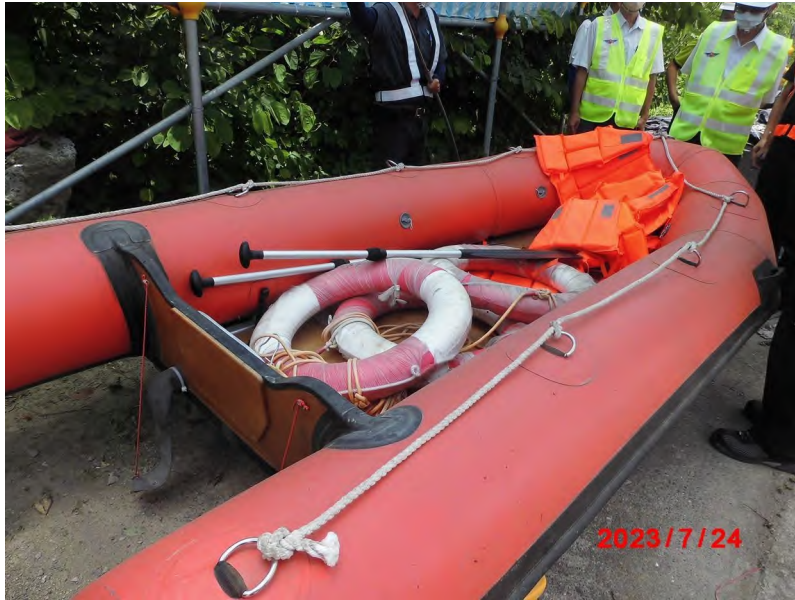
標案名稱	台14線46k+084長壽橋改善工程
缺失項目	動力救生艇未設置救生艇專用船鉤，未見動力設備，且放置之救生衣數量不符合契約規定。

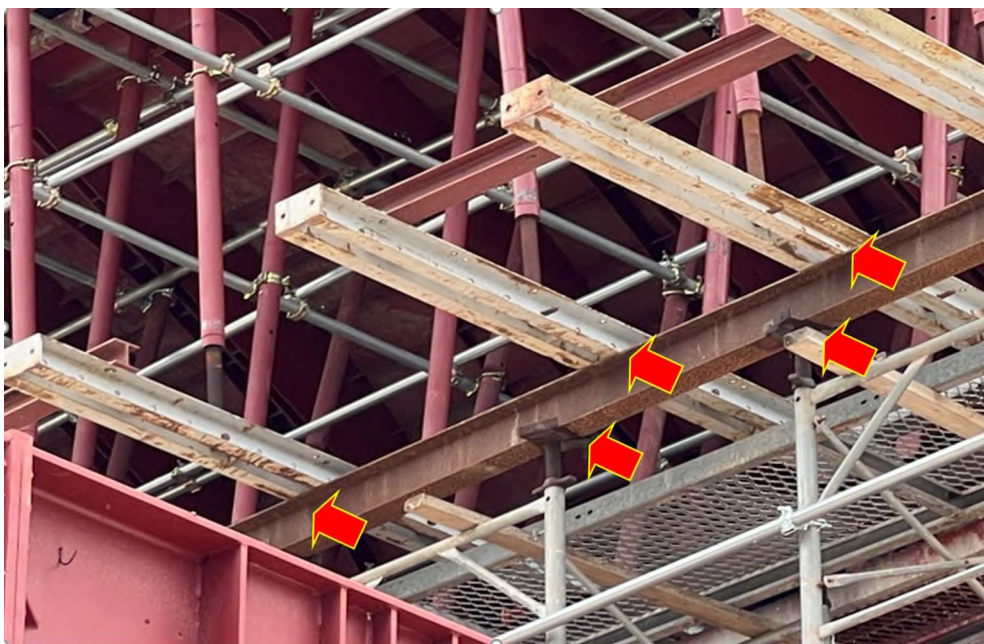
標案名稱	台14線46k+084長壽橋改善工程
缺失項目	柱頭版長向支撐架繫材未搭接；翼模撐柱長向繫材搭接未兩處固定。

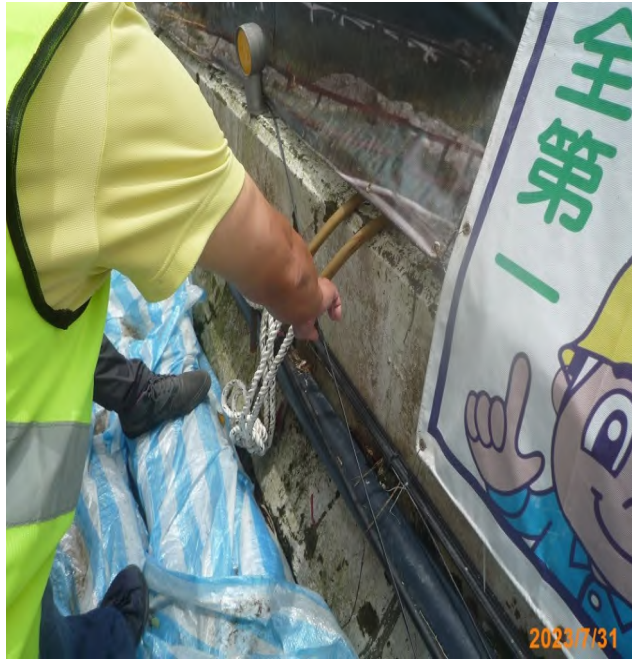
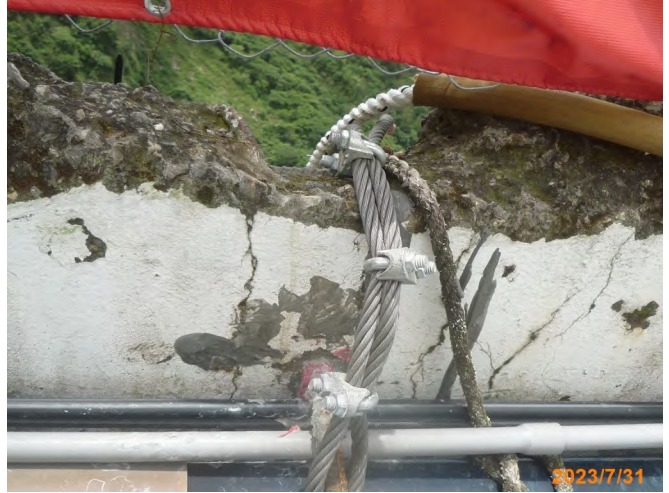
9. 第 6 工區的工作架採托架方式，未對此型式工作架制定安全檢查項目。
  10. 交通部公路總局中華民國 112 年 6 月邊坡作業安全管理作業程序:工作繩及安全母索固定端邊坡高度 30 公尺以下需有 2 處錨定點，30 公尺以上需有 3 處錨定點，且必須每 2 個月更新 1 次，亦附有邊坡工程安全檢查表，施工承商未完全依據該作業程序進行施作與檢查(現場發現防磨損套管並未放置在護欄端部，繩索未見顏色標籤當使用日期管理)。

工程名稱	阿里山工務段台3線、台18線33K~96K地錨邊坡補強工程
缺失項目	現場發現防磨損套管並未放置在護欄端部，繩索未見顏色標籤當使用日期管理

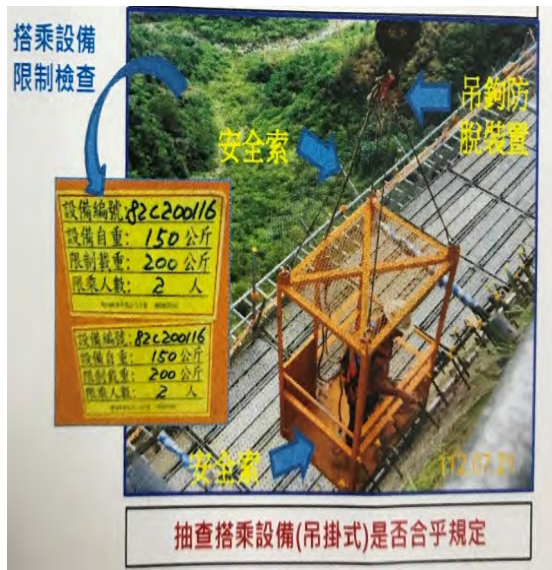
18. 高處作業使用起重機吊掛搭乘設備搭載或吊升人員作業，起重機載人作業前，未先以預期最大荷重之荷物，進行試吊測試，將測試荷物置於搭乘設備上，吊升至最大作業高度，保持 5 分鐘以上，確認其平衡性及安全性無異常。**(貳、七.11)**
  19. 使用起重機吊掛搭乘設備搭載或吊升人員作業，安全索位置錯誤(簡報 E-5 頁)，請參考勞動部「起重機吊掛搭乘設備搭載或吊升人員作業注意事項」附件 1-搭乘設備(吊掛式)參考圖辦理。未訂定高空作業車使用計畫。**(一、8.4)**

缺失項目	使用起重機吊掛搭乘設備搭載或吊升人員作業，安全索位置錯誤(簡報E-5頁)，請參考勞動部「起重機吊掛搭乘設備搭載或吊升人員作業注意事項」附件1-搭乘設備(吊掛式)參考圖辦理。
------	--

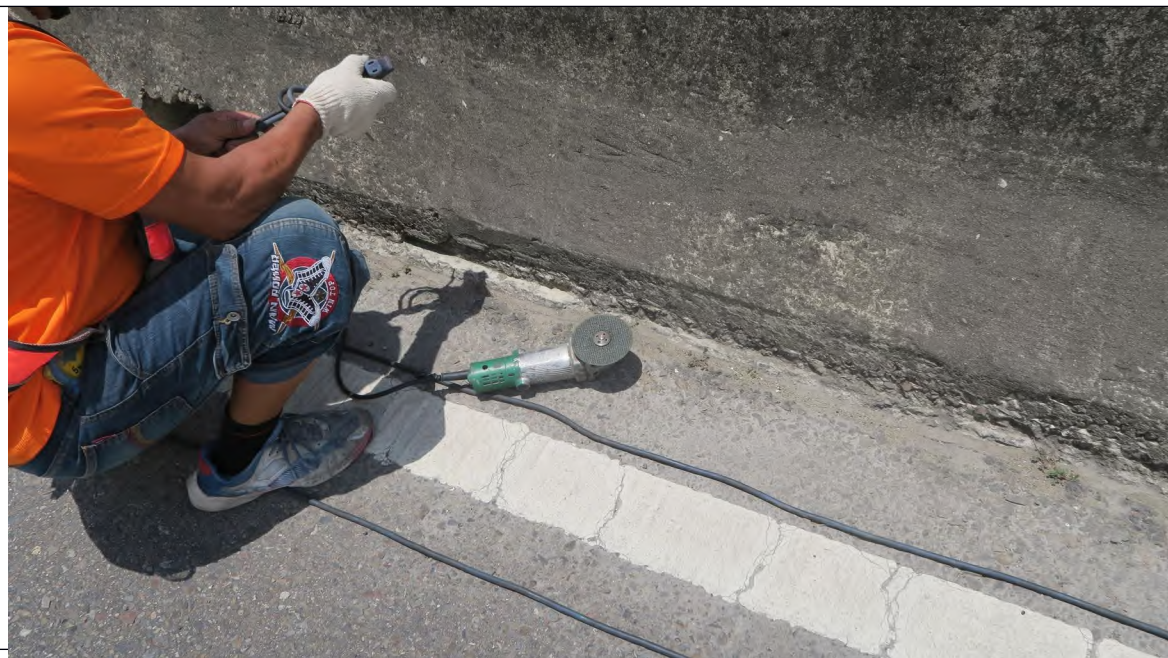
標案名稱	112 年度新竹段自行車友善空間改善及預約經常性標誌標線整修工程
缺失項目	砂輪機沒護罩

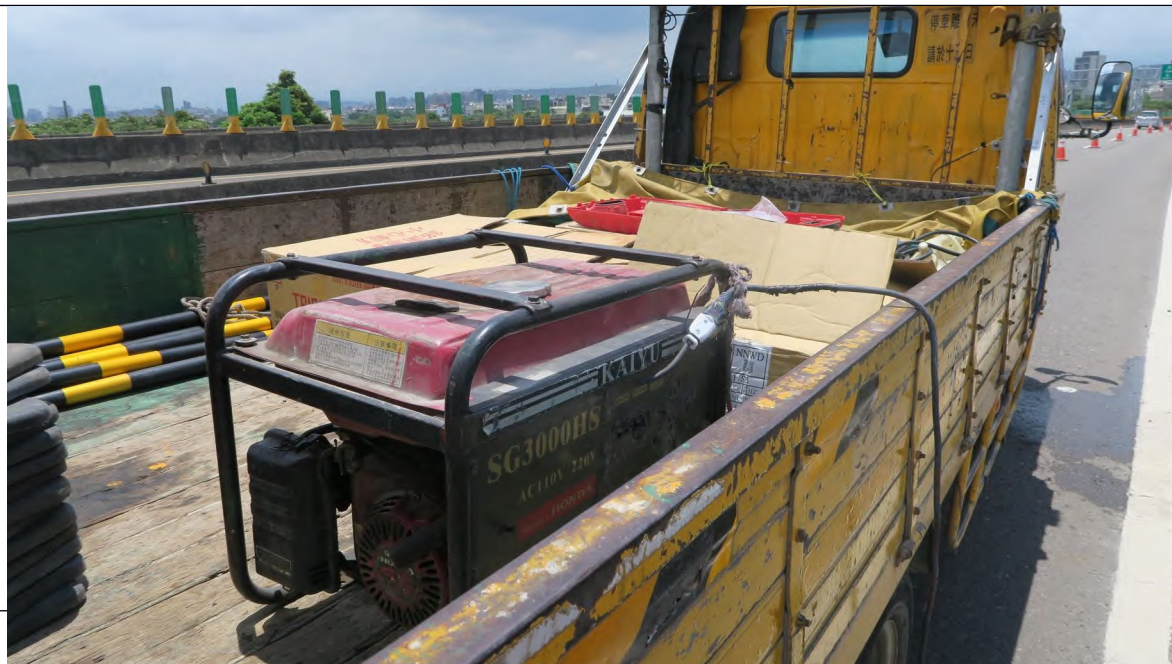
標案名稱	112 年度新竹段自行車友善空間改善及預約經常性標誌標線整修工程
缺失項目	發電機未設置接電線或漏電斷路器

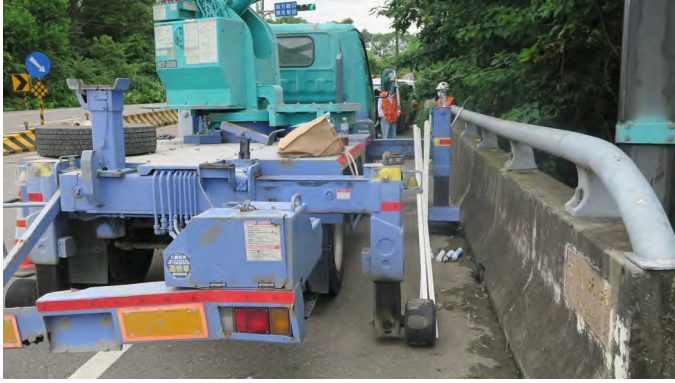
<b>標案名稱</b>	復興段 112 年橋梁隧道預約經常性零星修復工程
<b>缺失項目</b>	橋檢車高空作業自主檢查表請將外深撐座外深量量化為檢查結果；檢查表中監視人員請簽名確認
<b>缺失照片：</b>

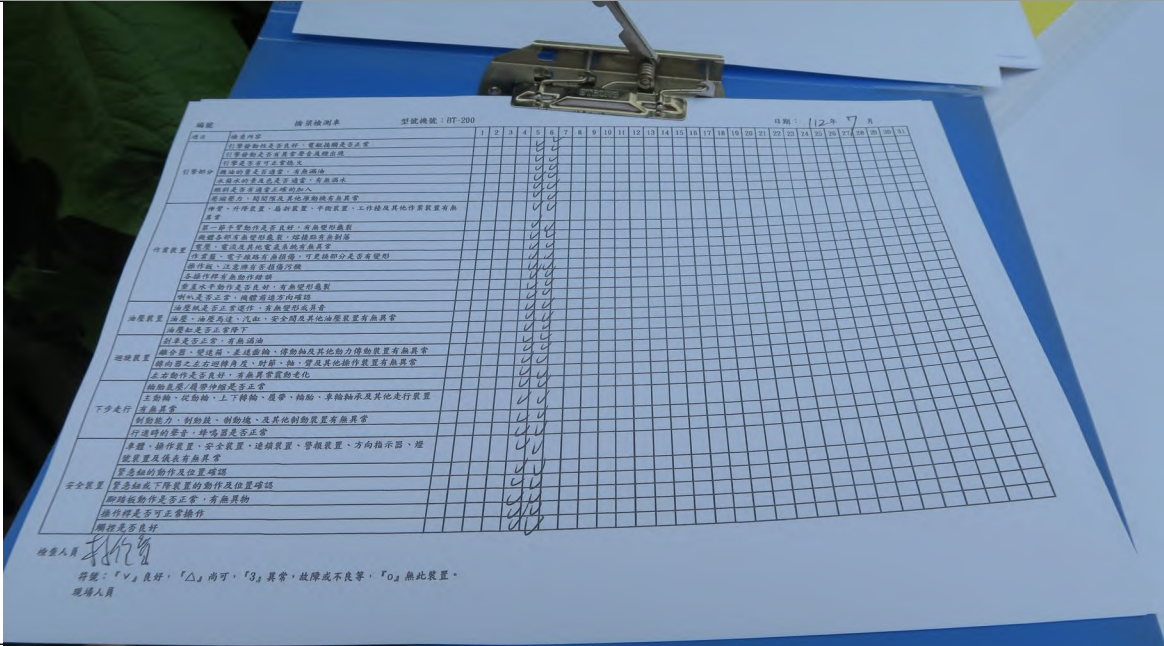
<b>標案名稱</b>	復興段 112 年橋梁隧道預約經常性零星修復工程
<b>缺失項目</b>	18 號作業橋檢車未做每日檢點
<b>缺失照片：</b>

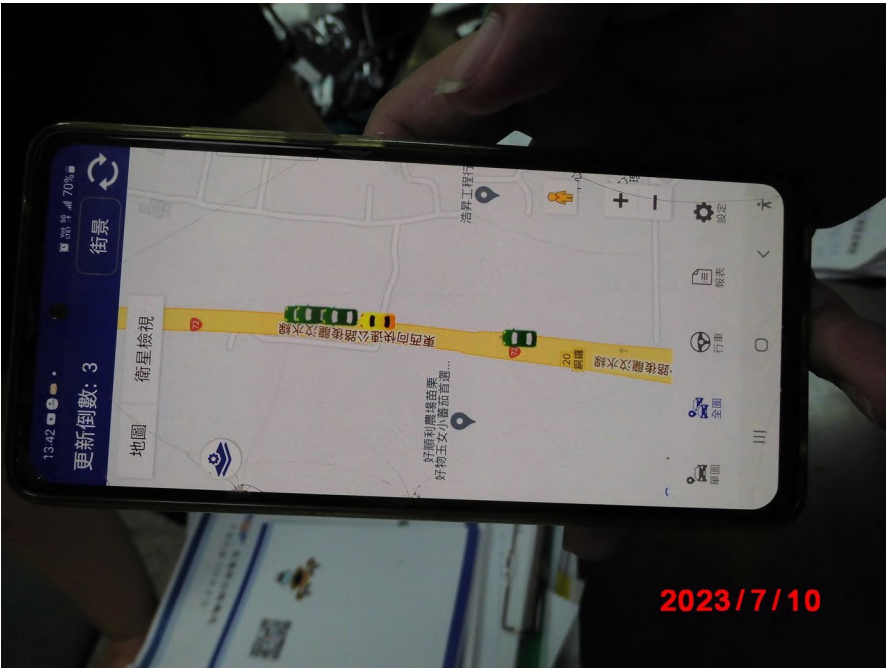
標案名稱	112年度苗栗段快速道路台61線、72線公路、橋梁維護改善工程
優點項目	確實監控車隊以降低快速公路施工風險。
優點照片：

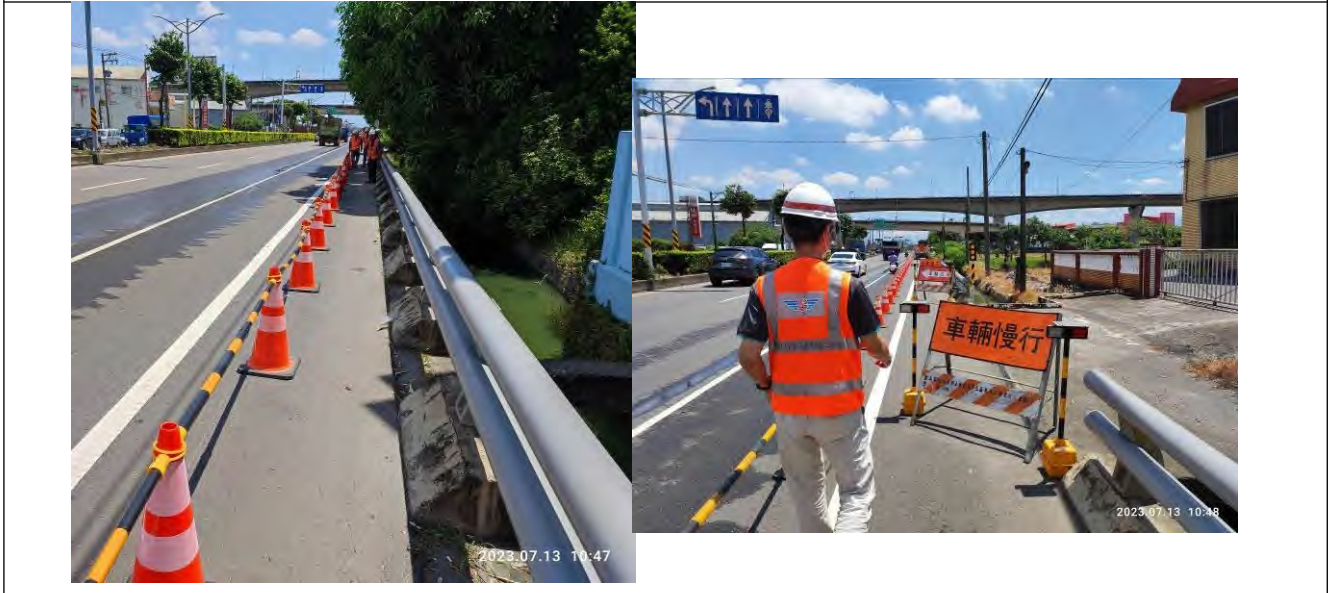
標案名稱	鳳屏工務段112年度省道預約經常性交通設施廣告物拆除及災害清除工作
優點項目	工地鄰路作業佈設適當之交維設施。

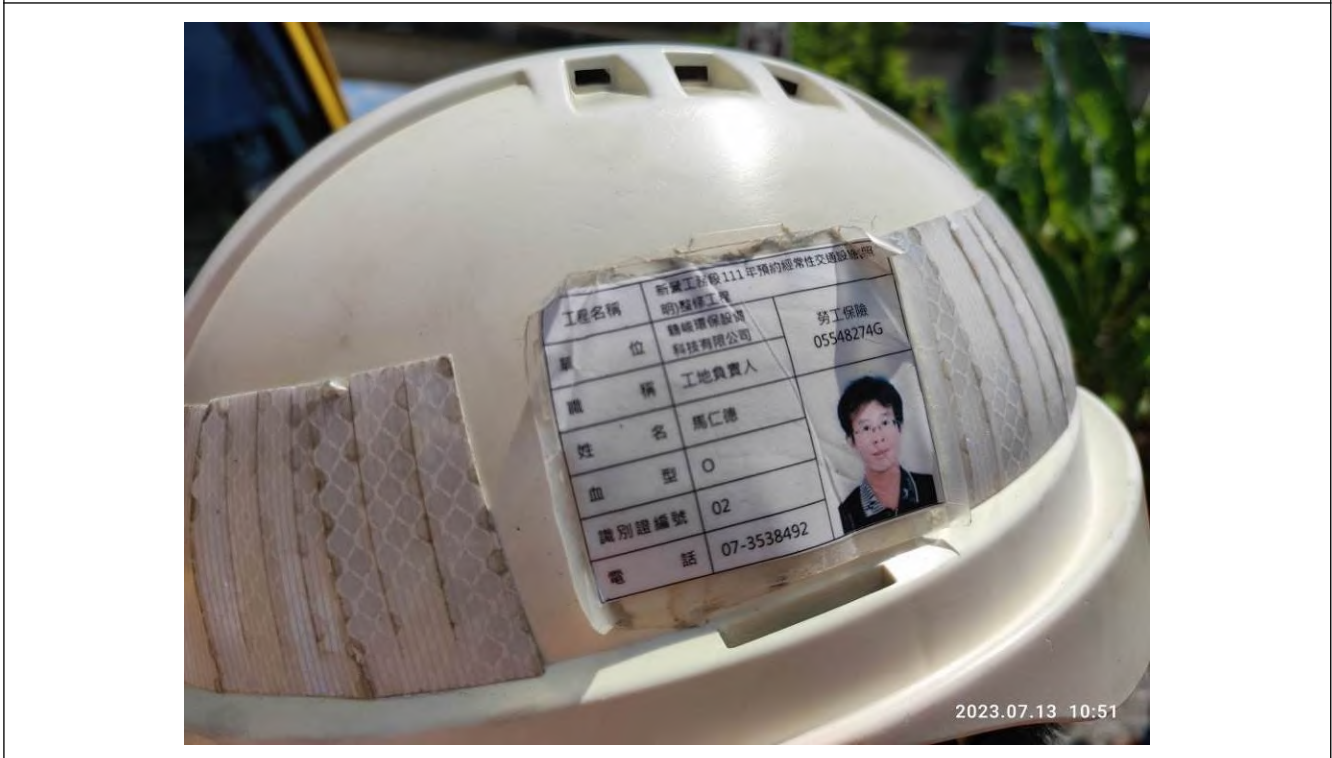
標案名稱	鳳屏工務段112年度省道預約經常性交通設施廣告物拆除及災害清除工作
優點項目	工地安全帽上張貼識別證，做好人員進場管制措施。

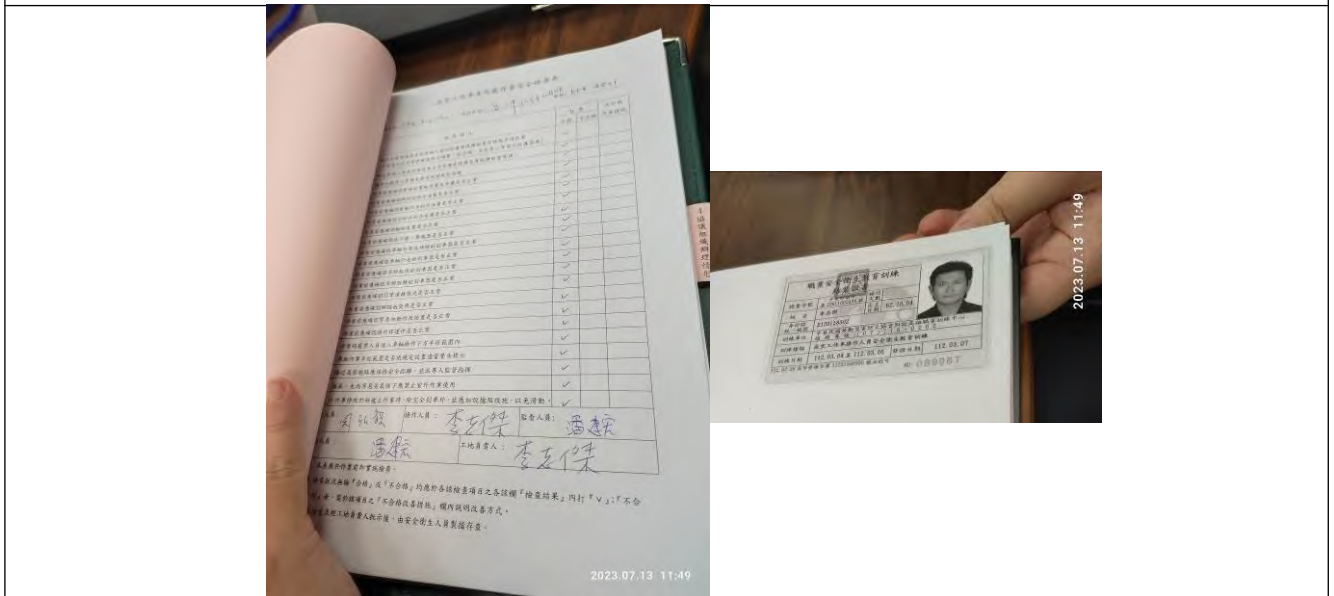
標案名稱	鳳屏工務段112年度省道預約經常性交通設施廣告物拆除及災害清除工作
優點項目	工地高空工作車操作人員受有16小時特殊作業安全衛生教育訓練。

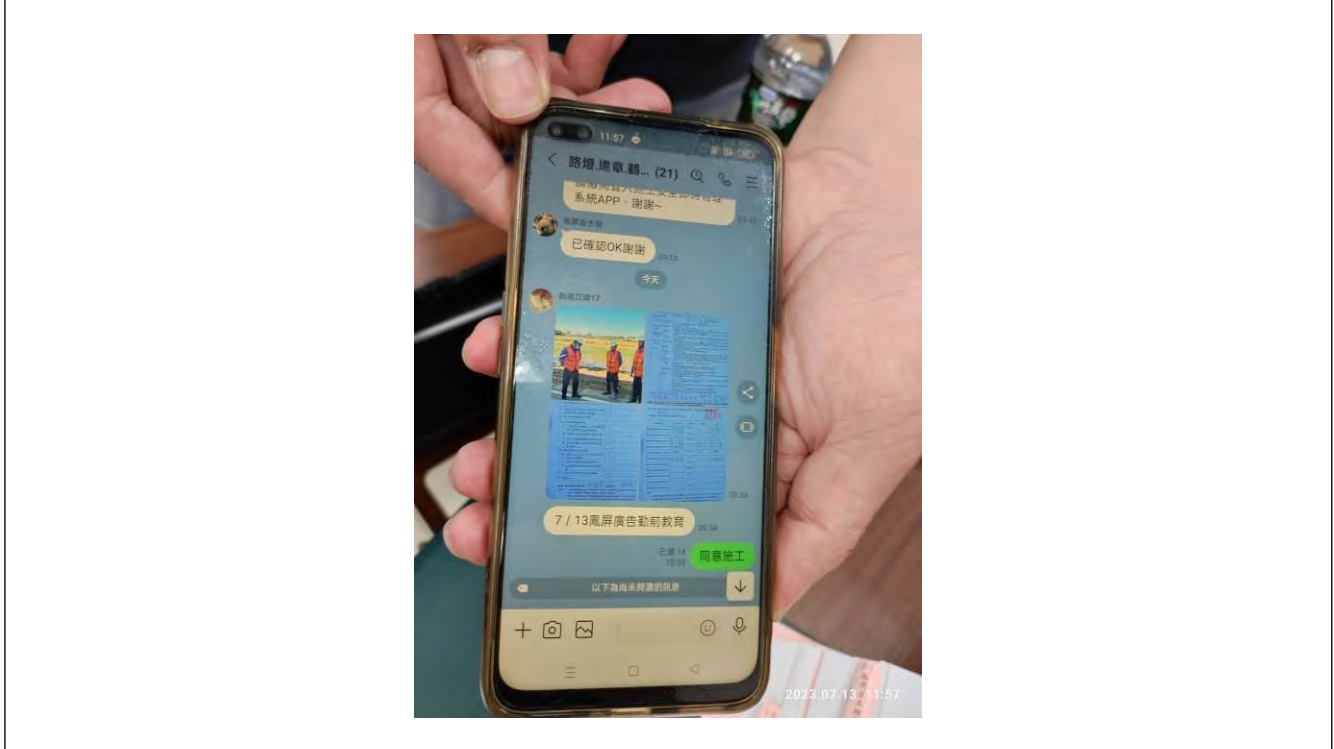
標案名稱	鳳屏工務段112年度省道預約經常性交通設施廣告物拆除及災害清除工作
優點項目	工地每日施工前實施勤前教育(工地預防災變暨危害因素告知), 並上傳至LINE群組經工務段審查合格始得施作。

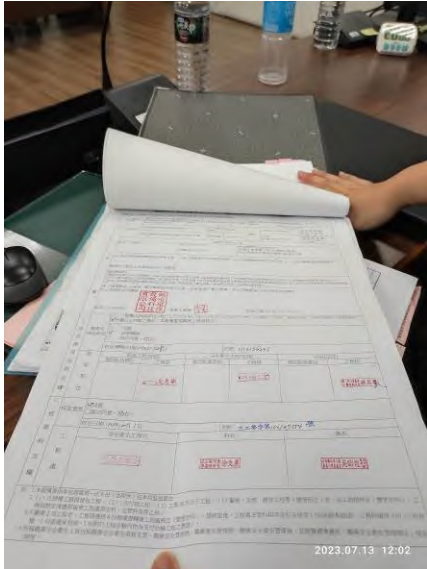
標案名稱	鳳屏工務段112年度省道預約經常性交通設施廣告物拆除及災害清除工作
優點項目	工地開工前申報職安人員，並經工務段核轉工程處核定在案。
優點照片：

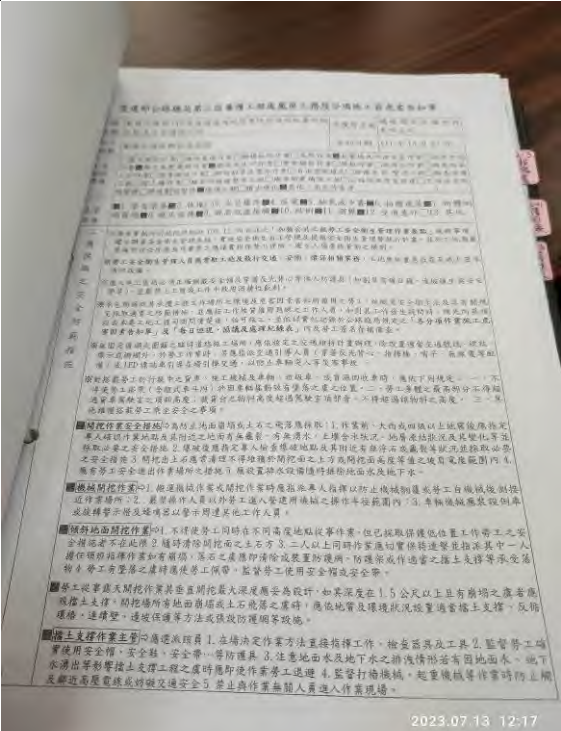
標案名稱	鳳屏工務段112年度省道預約經常性交通設施廣告物拆除及災害清除工作
優點項目	工地施工前由監造工務段邀請承包商工作場所負責人召開協議組織暨危害因素告知會議。
優點照片：

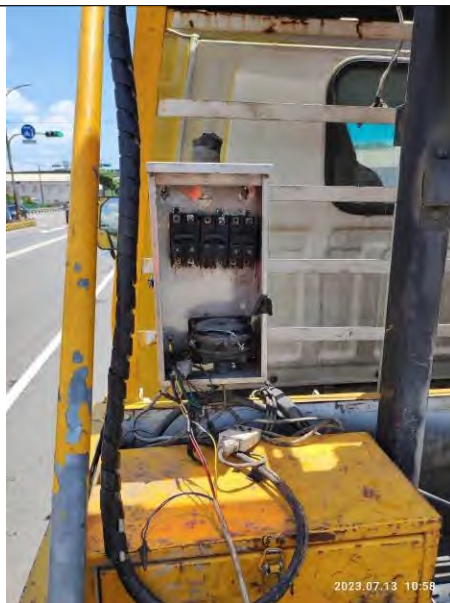
標案名稱	鳳屏工務段112年度省道預約經常性交通設施廣告物拆除及災害清除工作
缺失項目	工地臨時配電箱電線凌亂、破損，且未設置保護封閉箱上鎖管制。

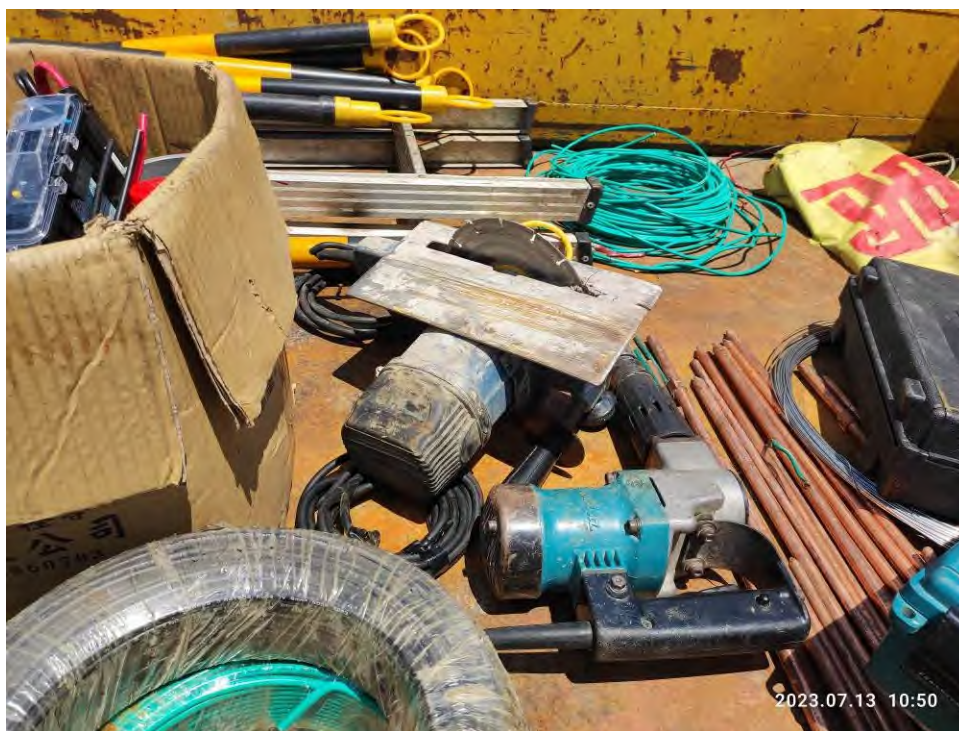
標案名稱	鳳屏工務段112年度省道預約經常性交通設施廣告物拆除及災害清除工作
缺失項目	工地手持電動圓鋸機未設置鋸齒接觸預防裝置。

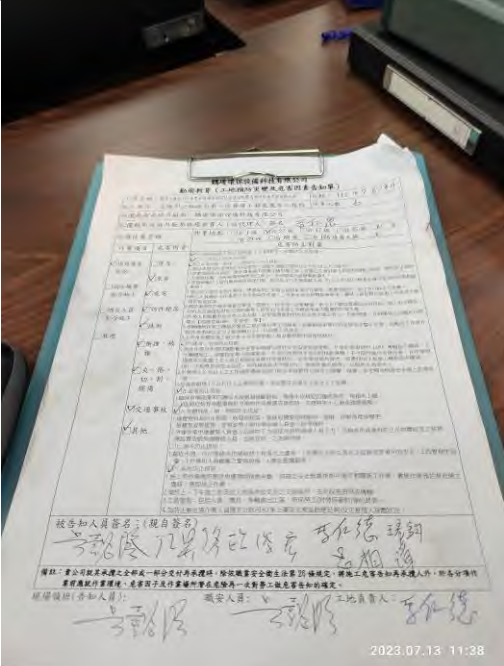
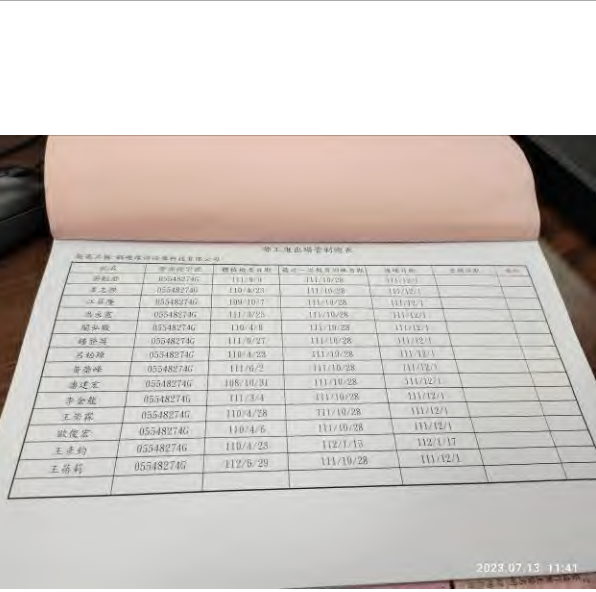
標案名稱	鳳屏工務段 112 年度省道預約經常性交通設施廣告物拆除及災害清除工作
缺失項目	抽查112年7月13日勤前教育(工地預防災變及危害因素告知單)未完善:(1)勞工馬○德未納入人員進出場管制總表,且未有該員體格檢查、勞保等佐證資料。(2)表單部分危害因素(如滾落、跌倒、夾捲切割傷等)未有相對應之危害防止對策。(3)表單職安人員與報備書申報之職安人員不一致。

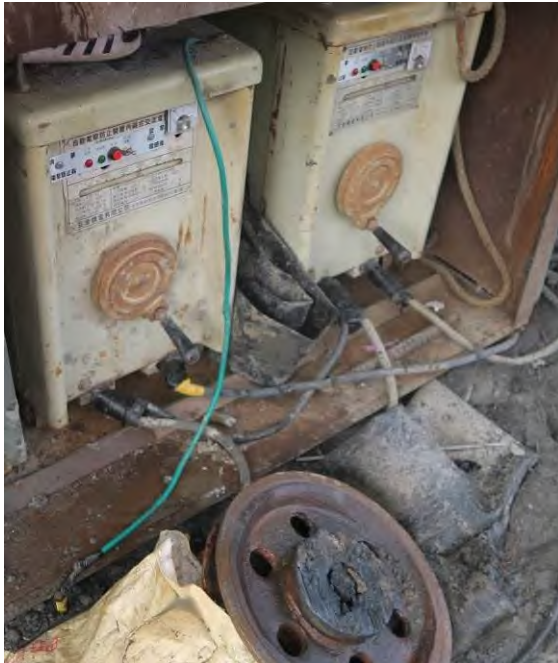
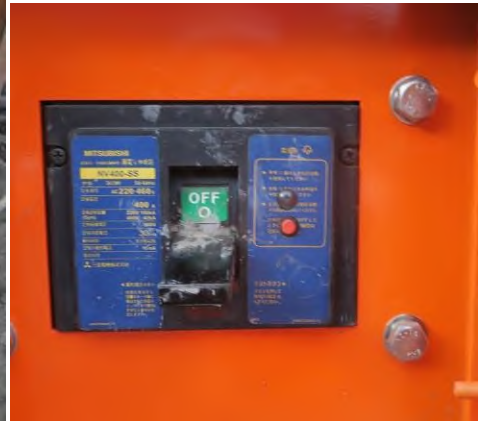
標案名稱	台 30 線 29K+700~+900 邊坡災害修復工程
優點項目	1. 工地交流電焊機（鋼筋籠電焊區）之二次側接電端子設置絕緣被覆並確實接地。 2. 工地發電機設置漏電斷路器。

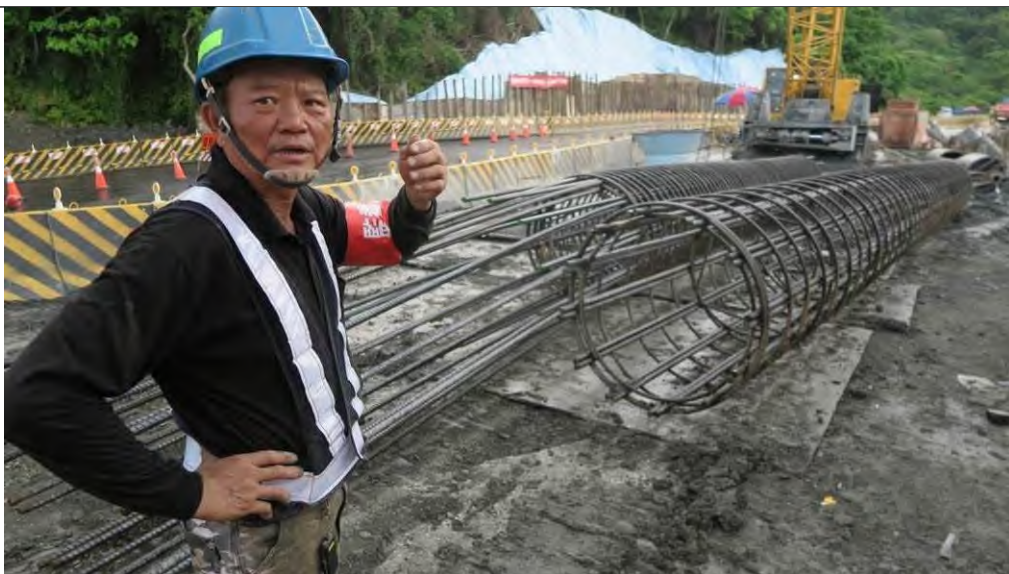
標案名稱	台 30 線 29K+700~+900 邊坡災害修復工程
優點項目	工地從事起重吊掛作業設置監看人員。
缺點項目	工地鋼筋籠未設置適當之墊襯、擋樁或其他防止滑動之必要措施。

建議	本工地鋼筋籠單元長度約12~15公尺,請採雙點吊掛方式辦理,並納入安全檢點表實施檢查。

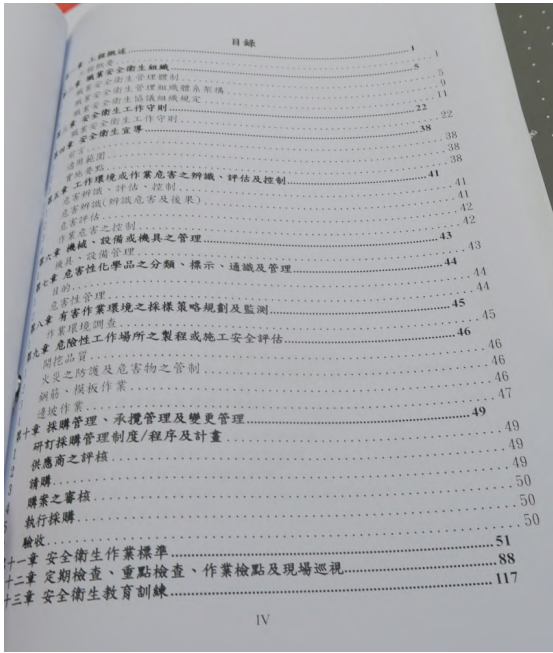
標案名稱	台 30 線 29K+700~+900 邊坡災害修復工程
優點項目	職業安全衛生管理計畫章節依職業安全衛生法施行細則第 31 條規定辦理。
優點照片：

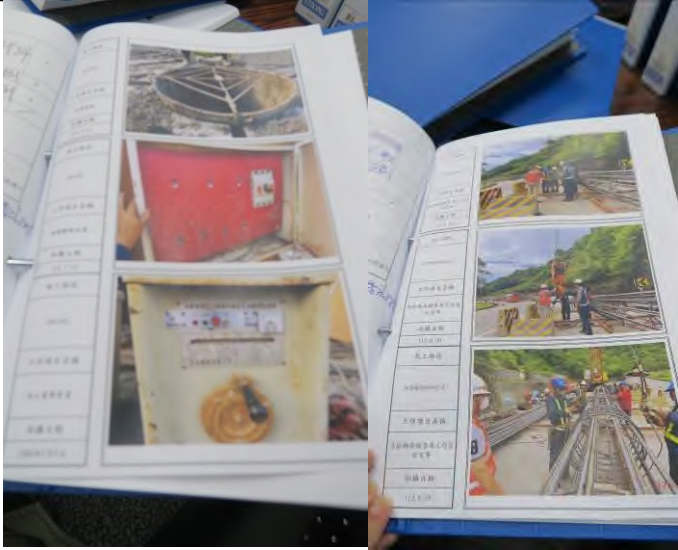
標案名稱	台30線29K+700~+900邊坡災害修復工程
優點項目	監造工務段依規定辦理全套管基樁作業安衛抽查，並拍攝照片輔以佐證。
優點照片：

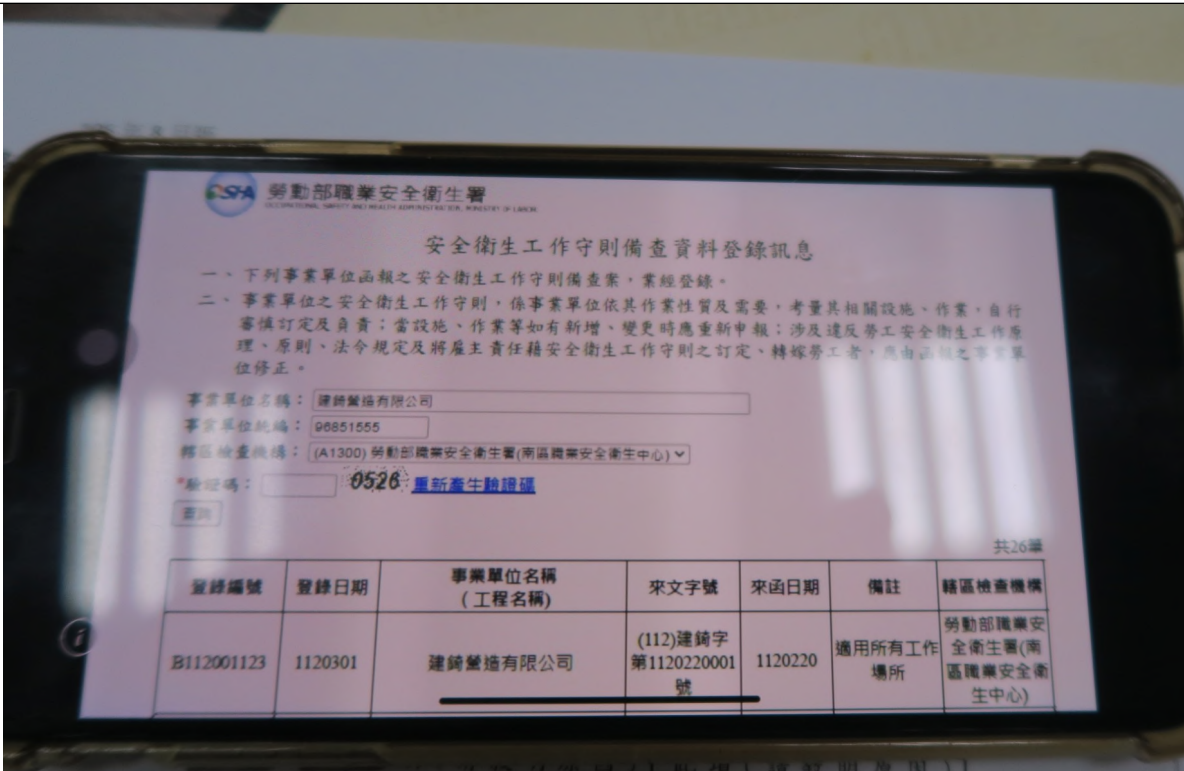
標案名稱	台 30 線 29K+700~+900 邊坡災害修復工程
優點項目	承包商訂定安全衛生工作守則並報經勞動檢查機構備查。
優點照片：

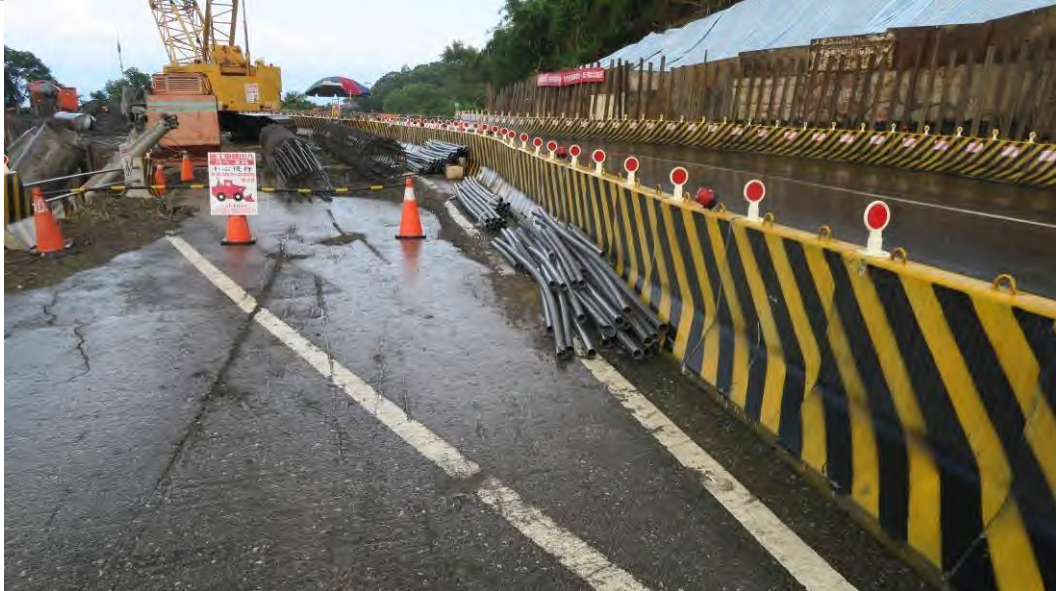
標案名稱	台30線29K+700~+900邊坡災害修復工程
缺失項目	工地管料未置於堅固平坦之臺架上。

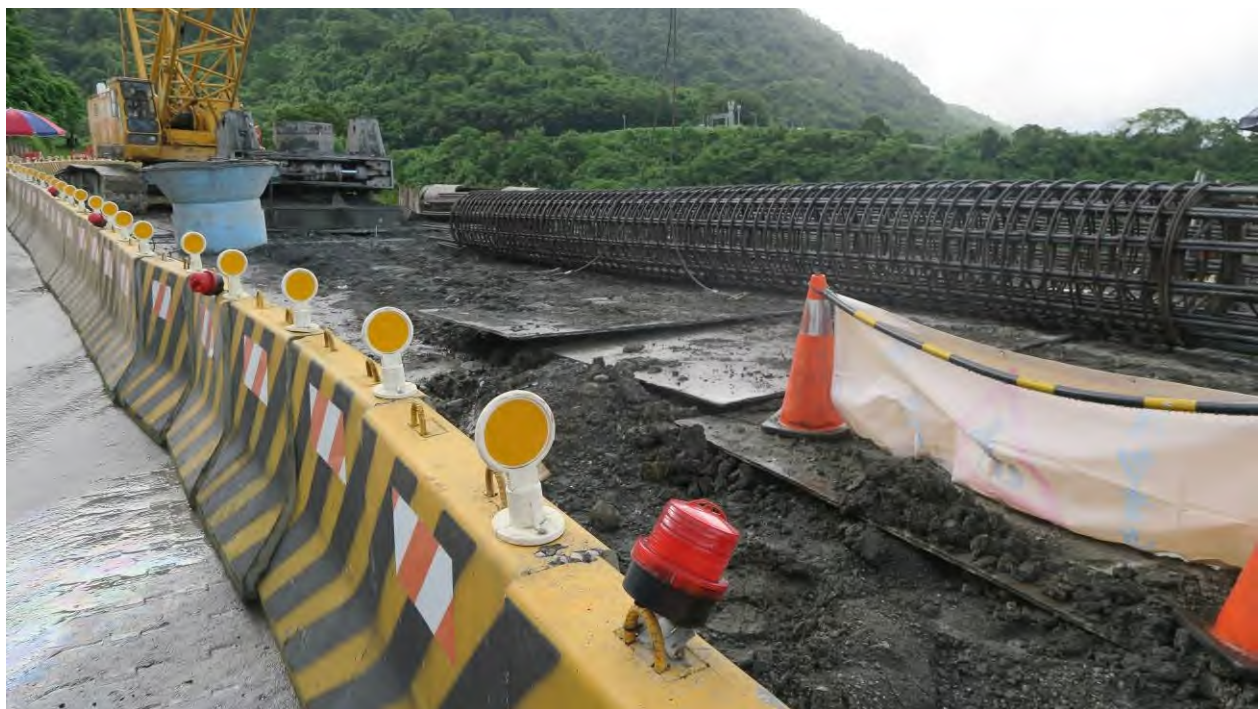
標案名稱	台 30 線 29K+700~+900 邊坡災害修復工程
缺失項目	工地地面泥濘，鋪設之鋼版翹起，有使勞工發生跌倒之虞。

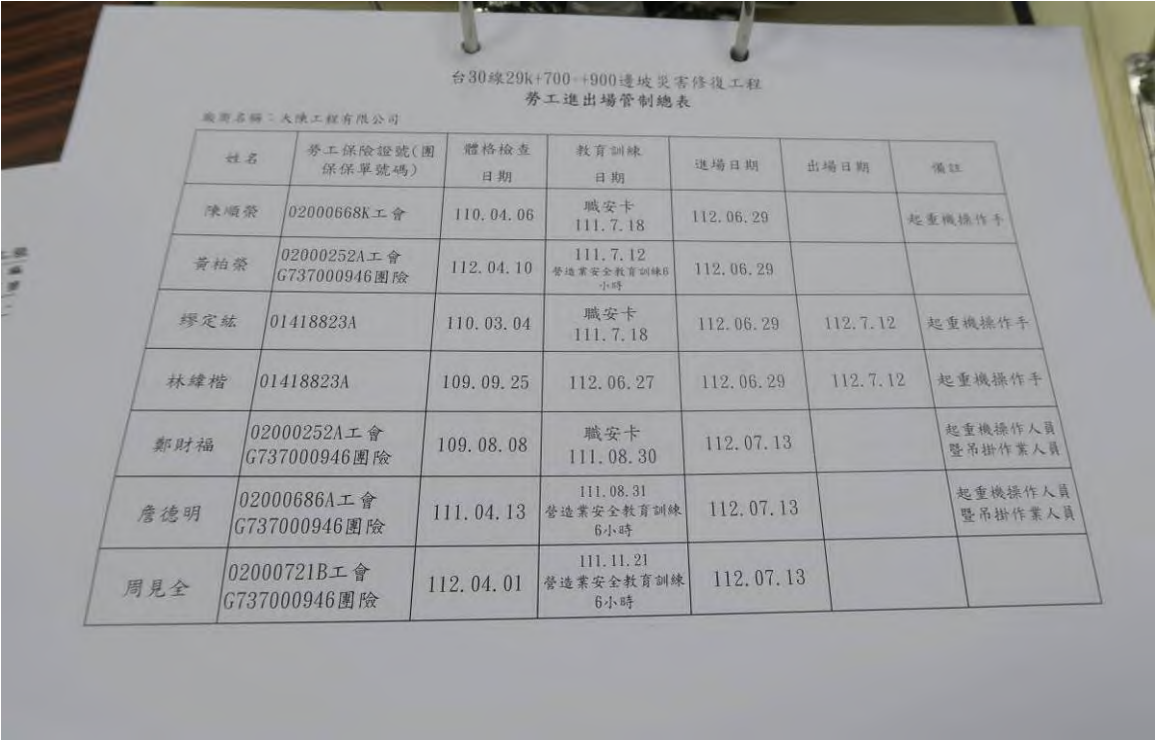
標案名稱	台30線29K+700~+900邊坡災害修復工程
缺失項目	工地勞工人數超過5人，請依規定投保勞工保險。
缺失照片：

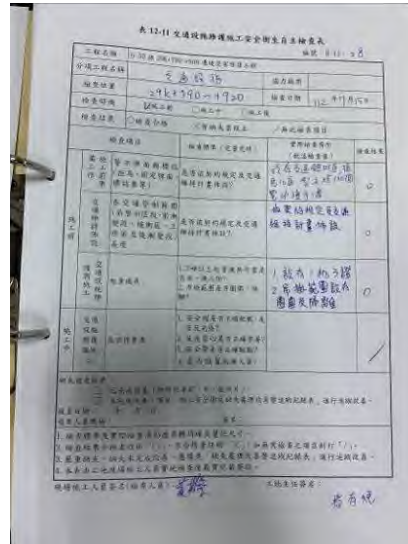
標案名稱	台30線29K+700~+900邊坡災害修復工程
缺失項目	部分交通設施維護與施工安全衛生自主檢查紀錄表中交通維持佈設實際檢查情形未量化表示。

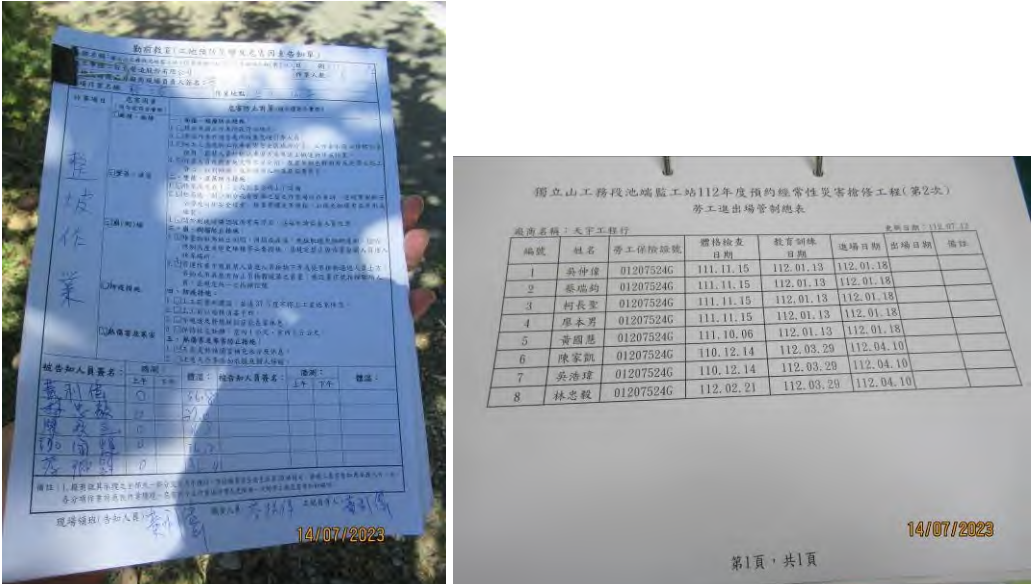
<b>標案名稱</b>	獨立山工務段池端監工站 112 年度預約經常性災害搶修工程(第 2 次)
<b>缺失項目</b>	現場協力廠商天宇工程行勞工謝 O 輝未列於內業資料勞工管制總表中。
<b>缺失照片：</b>

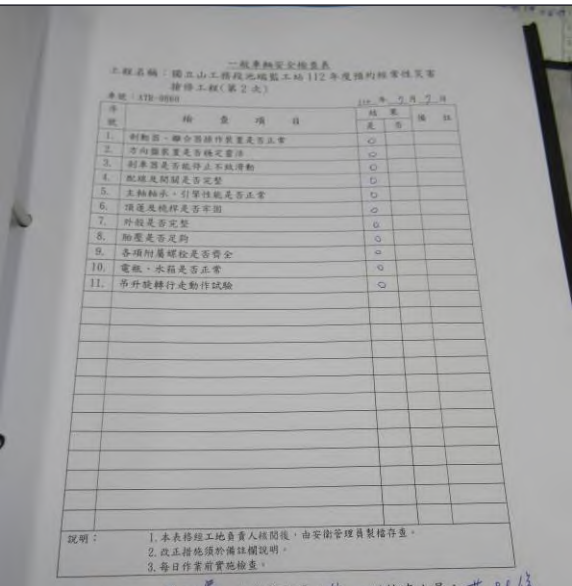
<b>標案名稱</b>	獨立山工務段池端監工站 112 年度預約經常性災害搶修工程(第 2 次)
<b>缺失項目</b>	一般車輛檢查表內部分項目不適用，請重新檢視並調整檢查表內容。
<b>缺失照片：</b>

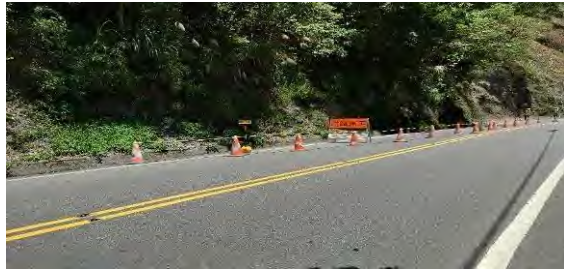
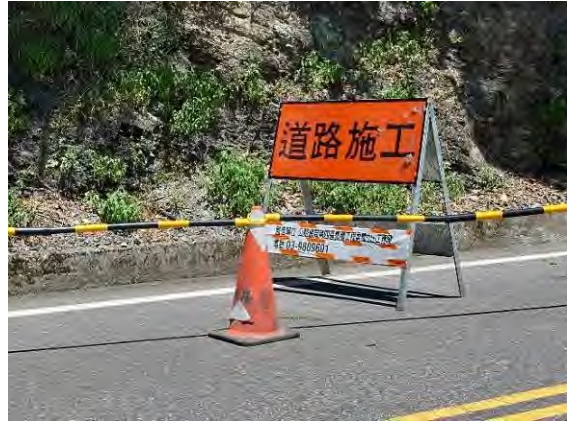
標案名稱	獨立山工務段四季監工站 112 年度預約經常性災害搶修工程
缺失項目	現場後漸變段不足 30m、部分交通錐反光條已脫落。
缺失照片：

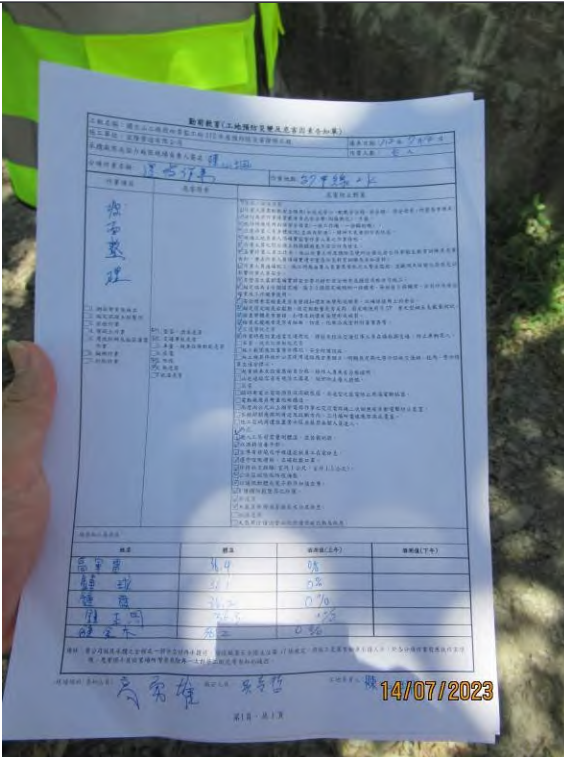
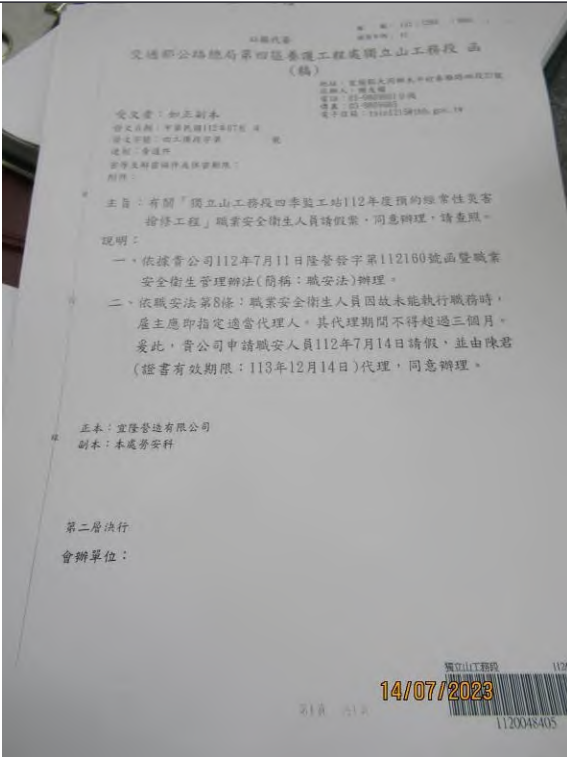
標案名稱	獨立山工務段四季監工站 112 年度預約經常性災害搶修工程
缺失項目	督導當日吳姓職安人員因故無法到場執行安全衛生事項，由陳姓勞工暫代，惟各項勤前教育表單安全衛生人員簽名仍為吳姓勞工
缺失照片：

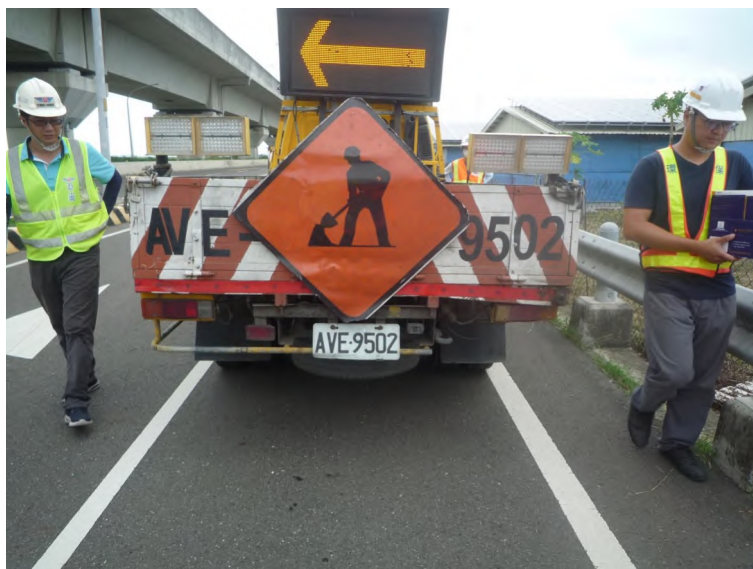
標案名稱	水上工務段 112 年台 18 線、台 37 線路容維護(割草等)
缺失項目	工務段雖有核發 AVE-9502 小型標誌車合格證，但紅白相間山形斜紋錯誤，應使用橙白相間山形斜紋，其寬度及角度應比照活動型拒馬辦理。請依道路交通標誌標線號誌設置規則第 9 條規定，採用第 64 號橙色。

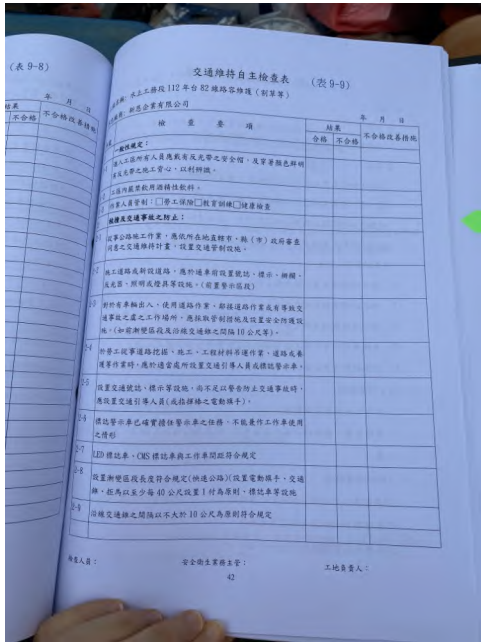
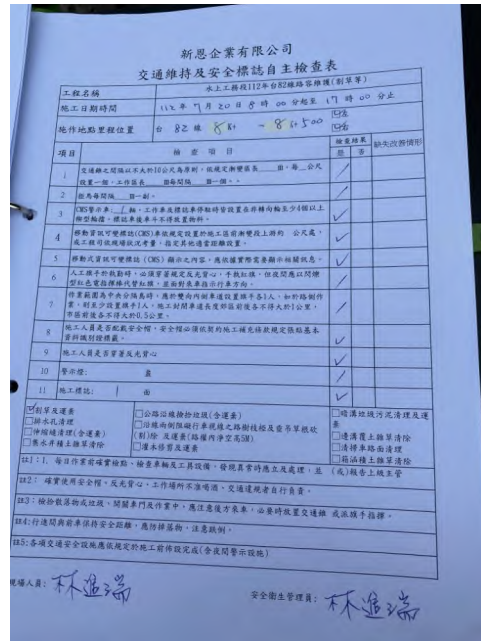
<b>標案名稱</b>	水上工務段 112 年台 82 線路容維護(割草等)
<b>缺失項目</b>	請按照職安計畫內所附交通維持自主檢查表填寫檢查情形。交通維持自主檢查表均未填寫漸變段及拒馬檢查結果。

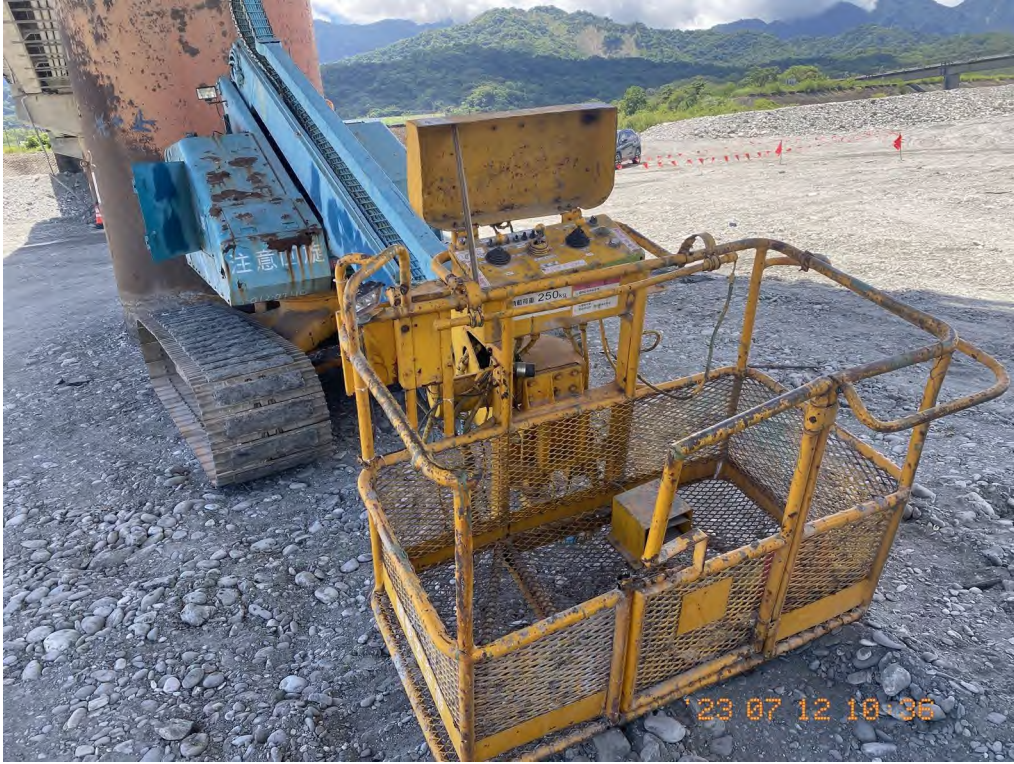
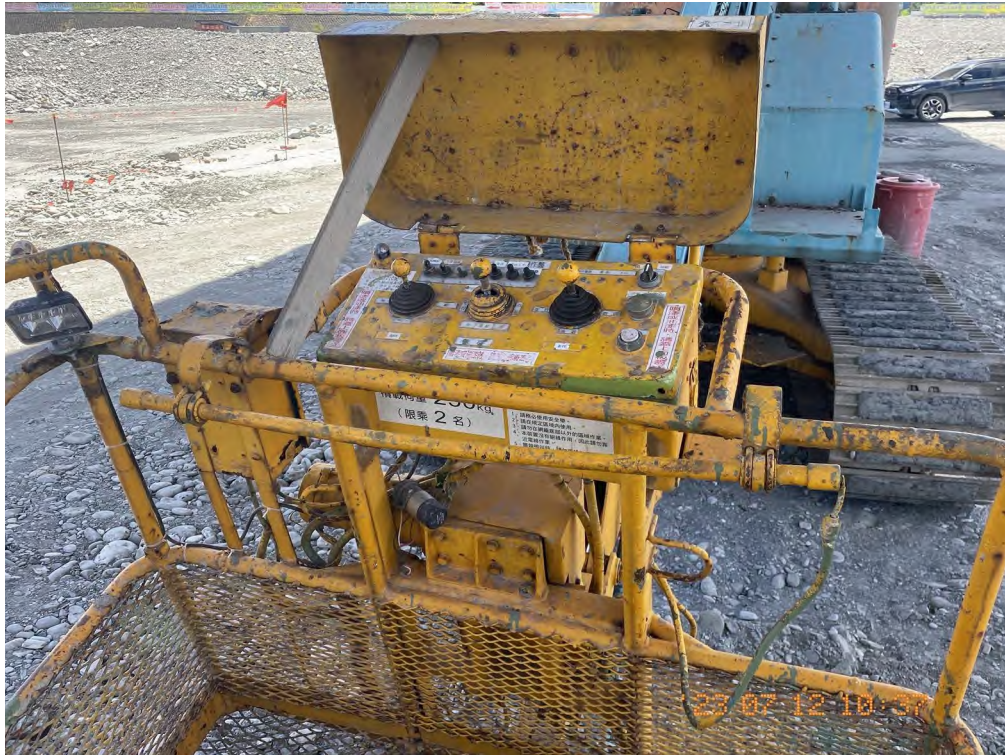
標案名稱	台 9 線 293k+740~301k+280 玉里大橋及南通至東里道路拓寬工程
缺失項目	現場進場之高空工作車有護欄損壞、老舊不穩固、操作面板未設置防呆誤觸防止裝置之情形，請儘速依營建機械進場程序檢整修正。
