## 交通部公路總局勞安督導紀錄

標案名稱	台 14 線 46k+084 長壽橋改善工程	地點	南投縣國姓鄉
契約金額	原契約金額：397,999千元 變更設計後之契約金額：400,445千元	督導日期	112.7.24
主辦機關	第二區養護工程處		
監造單位	南投工務段		
施工廠商	上慶營造工程有限公司		
出席人員	詳簽到單		
優點	<p>主辦機關：</p> <ol style="list-style-type: none"> <li>1. 持續培養組織人員安全衛生管理能力。</li> <li>2. 施工發包制度採「評分及格最低標」，評選項目納入施工廠商職安績效及執行能力。(本案只有一家參標)</li> <li>3. 運用「竣工銘牌 QRCode」建立交控管線圖資(電腦開啟)及管線位置圖面雲端資料庫，供維管作業之查參。</li> <li>4. 規劃增設梁端人孔通道，提供橋梁檢修保養。〔參、3〕</li> <li>5. 工程處每月召開工程稽核會報檢討全處各段重大之勞安缺失，並傳達總局勞安相關指示事項。〔參、2〕</li> <li>6. 處長每季主持職業安全衛生委員會議，宣導職安法令及檢討職安稽核缺失，另採走動式管理，不定期赴工地抽查指示施工安全衛生等事項。〔參、2〕</li> <li>7. 工程處與工務段皆訂定稽核作業項目考核獎勵要點，每年選拔稽核績優人員並予以獎勵鼓勵基層同仁勤查深化職安工作。〔參、2〕</li> <li>8. 辦理 3 場職安卡教育訓練，全處工程人員參與教育訓練。</li> </ol> <p>設計單位：</p> <ol style="list-style-type: none"> <li>1. 直徑 9 公尺井基之挖掘，導入井基外緣預作引孔，提升側壁完整性。</li> <li>2. 墩柱鋼筋組立，規劃型鋼樣架降低傾倒災害之虞。〔參、2〕</li> <li>3. 設計階段納入「落實營造業工程四化」等模組化規劃，提升施工安全績效。</li> <li>4. 箱梁預留備用鋼鍵套管，為日後維護管理提供便利之補強機制。</li> </ol> <p>監造單位：</p> <ol style="list-style-type: none"> <li>1. 施工現況，職安衛設施良好。</li> </ol> <p>施工廠商：</p> <ol style="list-style-type: none"> <li>1. 施工便道規劃人車分道，且人行道路面採用粗糙混凝土路面止滑，及便道裸露坡面覆蓋，提高勞工進出安全。</li> <li>2. 柱頭版支撐架於地面施作後吊裝，減少人員高處作業機率。</li> <li>3. 積載型移動式起重機搭乘設備經技師事務所檢核及格。</li> <li>4. 行水區鋼便橋設置柵欄管制，施工區設置鄰水作業區警訊燈號。〔參、3〕

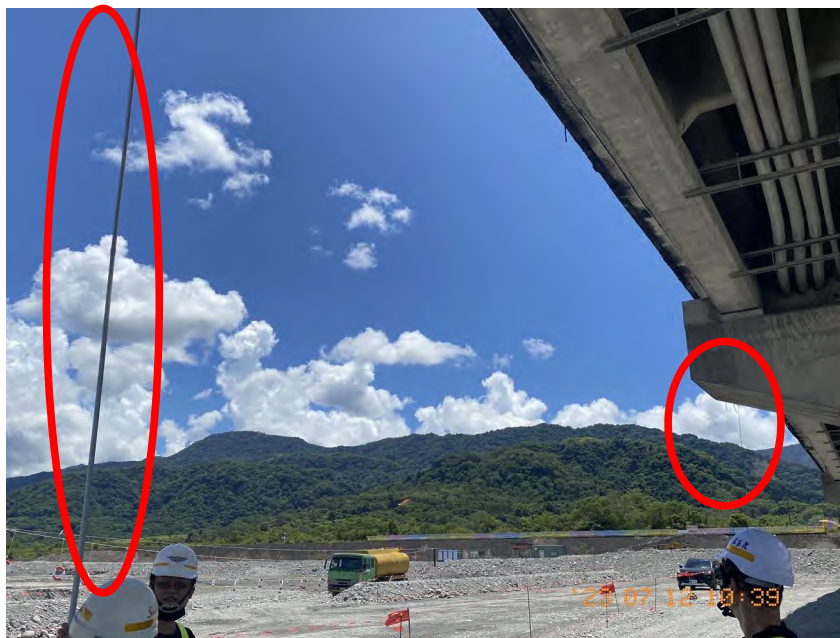
缺失項目	玉里大橋北上舊橋部分管線拆卸，有未拆除完妥之電纜線及管線懸掛，易衍生感電風險，請改善。
------	---

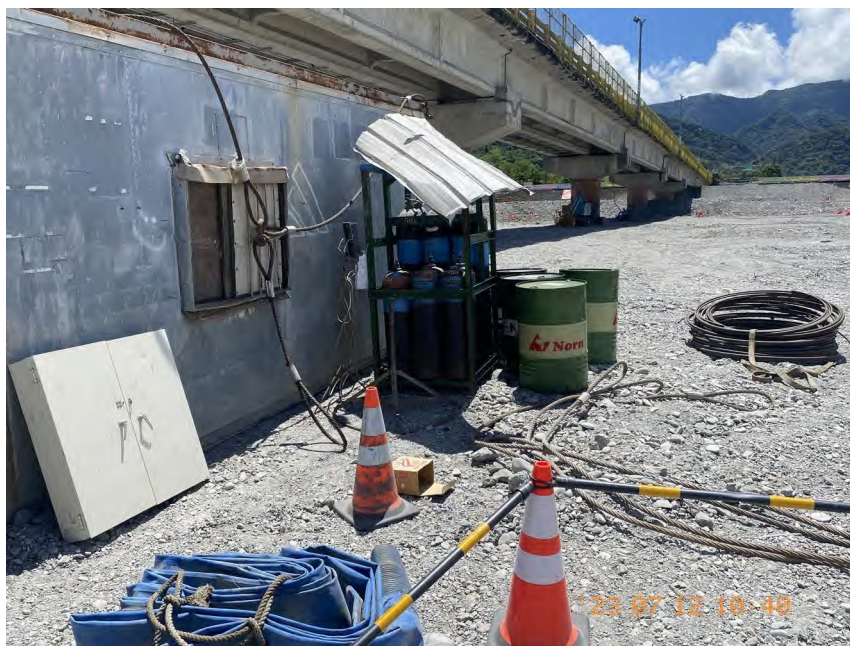
缺失項目	玉里大橋南下全套管基樁施工，有關新進場之乙炔鋼瓶，應於工區內妥善規劃存放地點，現場隨意臨時堆置於不明油桶旁，請改善。
------	--

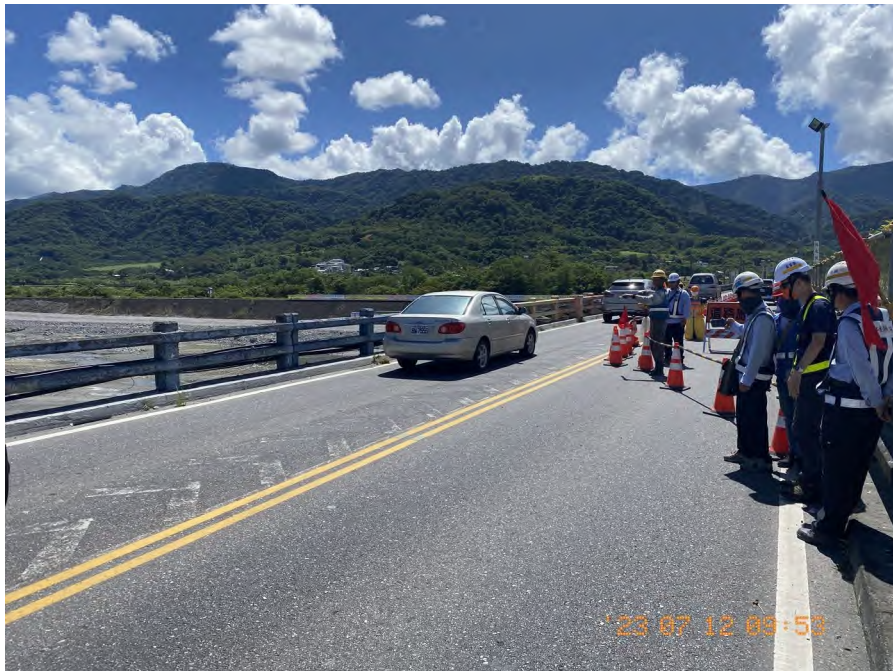
標案名稱	台9線 293k+740~301k+280 玉里大橋及南通至東里道路拓寬工程
缺失項目	交維布設其前置警示區未依規定設置施工標誌「施3」，請修正。

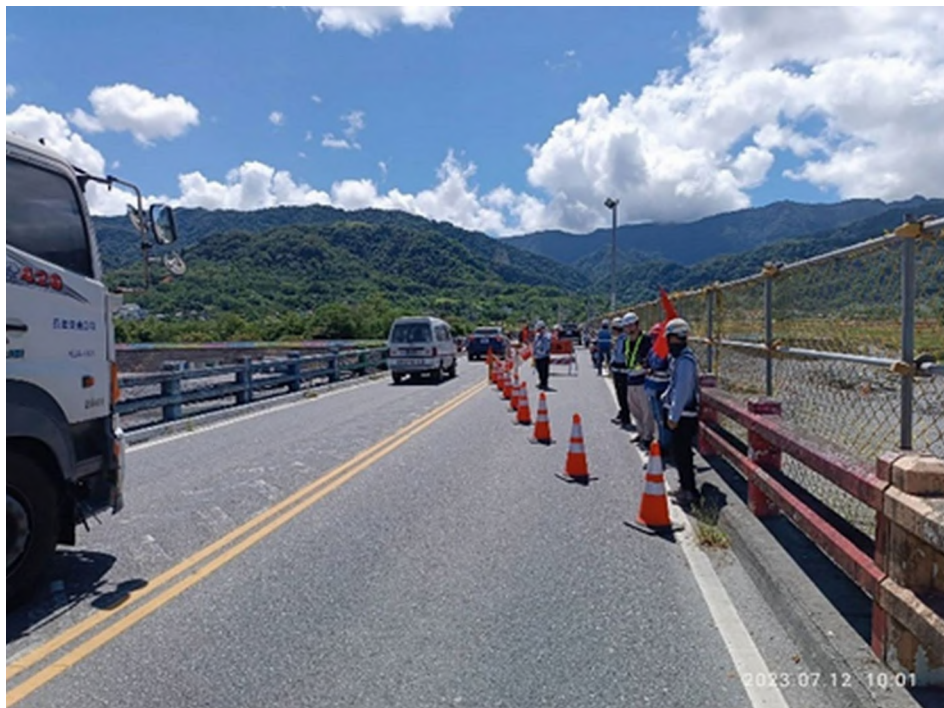
標案名稱	台9線 293k+740~301k+280 玉里大橋及南通至東里道路拓寬工程
缺失項目	交維布設其前漸變區段未依規定以交通錐連桿設置，請修正。

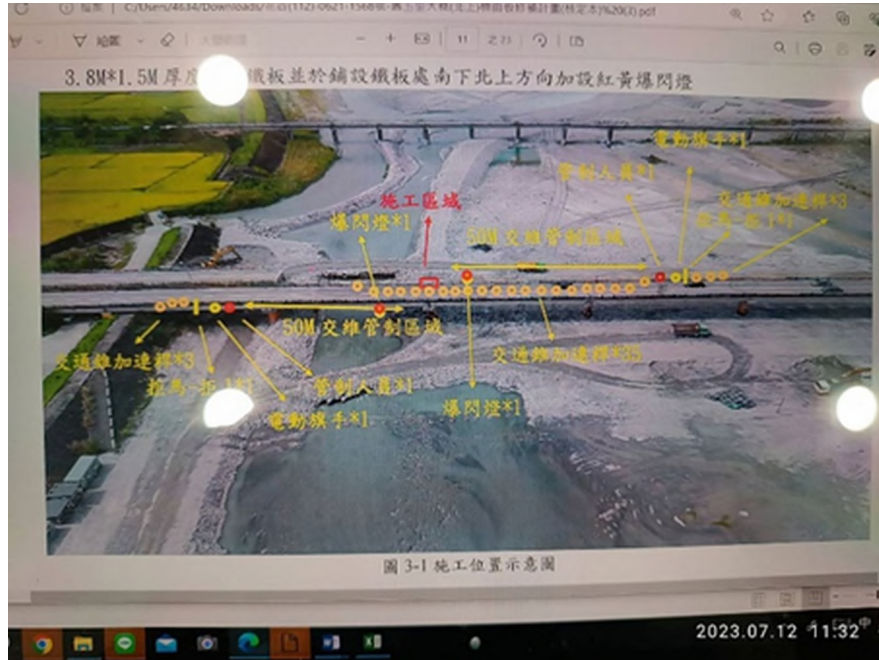
標案名稱	台 9 線 293k+740~301k+280 玉里大橋及南通至東里道路拓寬工程
缺失項目	交維圖例前漸變段區拒馬僅設置「拒 1」；惟該施工路段為雙向雙車道，因封閉 1 車道以單車道輪放方式涉及車輛改道，請依交通工程規範內容補繪「拒 7」及「施 3」。

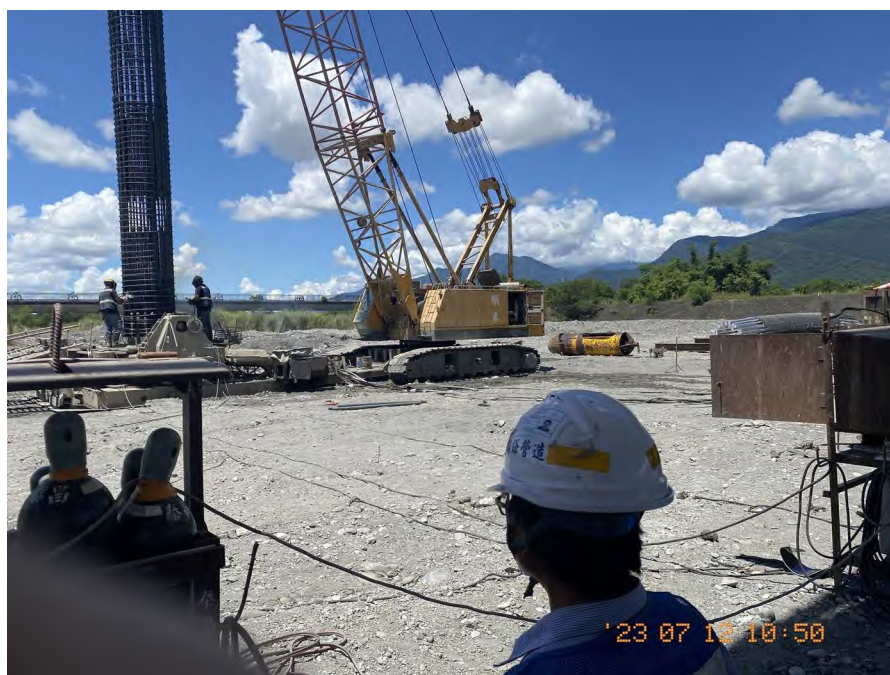
標案名稱	台 9 線 293k+740~301k+280 玉里大橋及南通至東里道路拓寬工程
缺失項目	現場高風險作業監視人員未留有監視人員必要之教育訓練紀錄，請落實辦理。
