# La intervención en el edificio noble que ocupa el Ajuntament d'Alzira

Liliana Palaia Pérez

Santiago Tormo Esteve

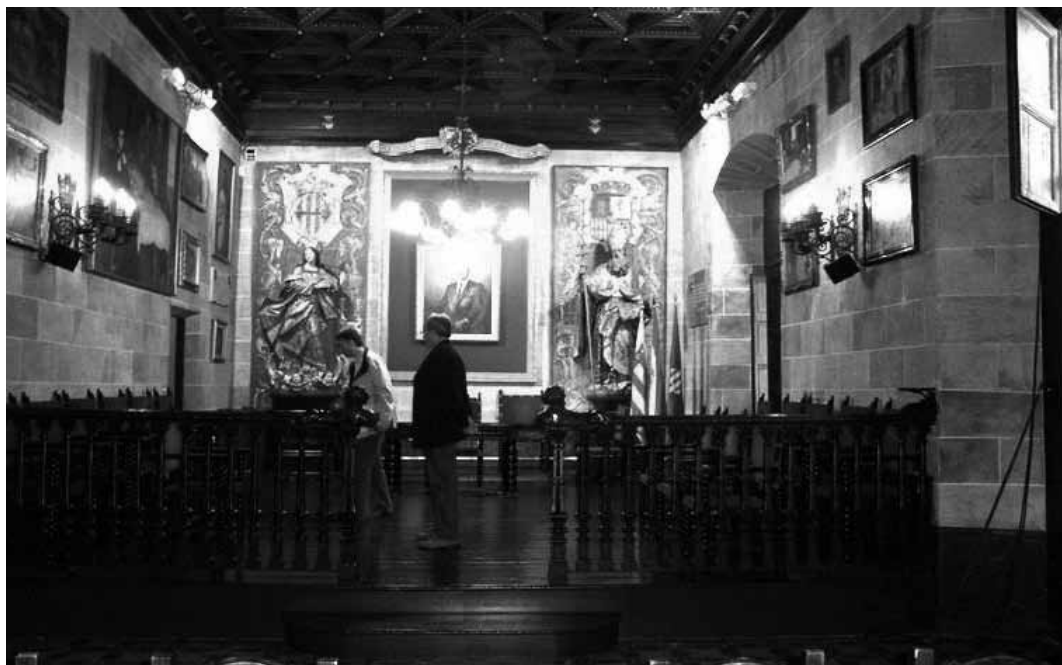
*Figura 11. Salón noble, antes de la intervención.*

El artesanado (Figura 21) de exquisita composición geométrica y talla, estaba oscurecido por los tratamientos que se le había realizado a lo largo del tiempo (Figura 11). Éste cuelga de unas vigas cuyas dimensiones se desconocen (Figura 12), dado que el forjado que constituyen ha sido reforzado mediante losa de hormigón armado en los años 70 del siglo pasado.<sup>12</sup> En un artículo del BIM facilitado por el arqueólo-

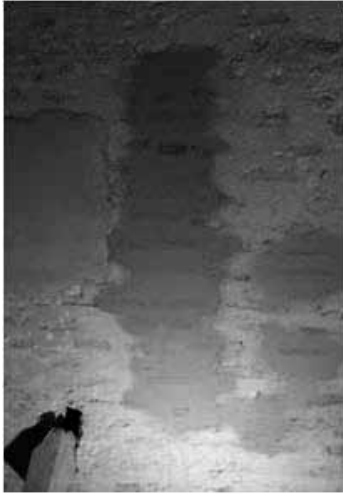
Se procedió a retirar el revestimiento de los paramentos que simulaban sillares, realizando catas previamente para comprobar que no existían pinturas o grafiti que se debieran conservar. Esta operación dejó a la vista una serie de grietas, en coincidencia con el encuentro de los muros intermedios de tapial, así como regatas realizadas en los muros para pasar instalaciones de iluminación (Figura 13). Se decidió aplicar un revestimiento con mortero de cal sobre los muros de tapial y dejar la piedra vista en el muro de fachada, previo saneado de éstos empleando la misma técnica de construcción del tapial y con las reposiciones de material y de juntas que era necesario realizar en los muros de piedra.

*Figura 13. Reparaciones en el tapial*    *Figura 14. Tacos de madera señalando el antiguo banco perimetral*

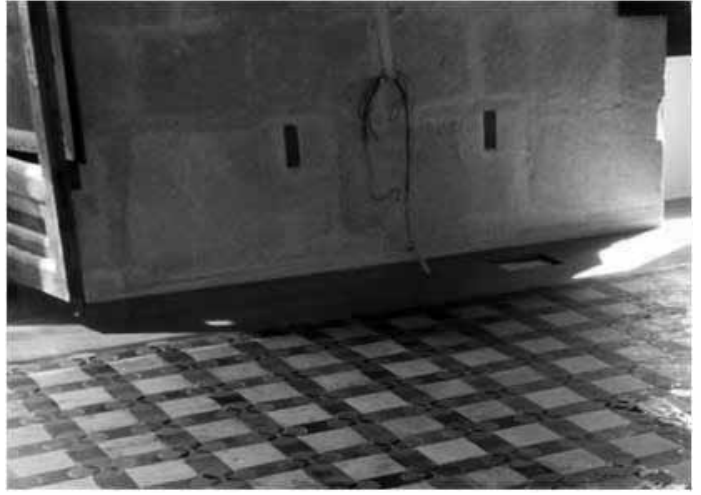
A una altura de unos 60 cm se encontraron unos tacos de madera en los muros rodando en su perímetro, que al principio no se pudo explicar su función (Figura 14). Posteriormente se dedujo que esta sala debía de tener un funcionamiento diferente al actual, disponiéndose bancos en el perímetro de la misma donde se sentaban los representantes de los ciudadanos. Al cambiar el planeamiento de las sesiones, se debieron de cortar los elementos que estaban embebidos en los muros, quedando esos tacos de madera. Se repusieron los faltantes y se dejaron como testigo de épocas anteriores.

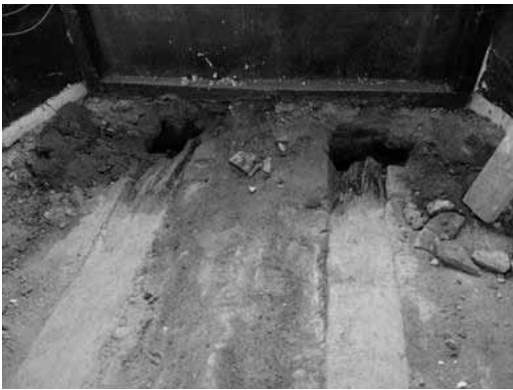
mayor inercia estaba en dirección horizontal. Estas pletinas se habían atornillado a las vigas de madera existentes y posteriormente se habían forrado con un cajón del mismo material.<sup>10</sup> Probablemente, al hacer estos refuerzos se había producido algún movimiento en los rellenos del forjado y se estaba hundiendo el pavimento por zonas, motivo éste por el que se decidió intervenir en este nivel.

*Figura 15. Estado de las vigas de madera que forman el forjado de suelo del salón noble*

Se decidió reforzar el forjado de suelo construyendo una ligera losa de hormigón, de 5 cm de espesor con mayor canto sobre las vigas existentes, conectada a las vigas, previo saneado y reposición de material faltante en las mismas (Figura 15). Esa fue considerada la mejor opción, dado el uso público del local que requiere unas sobrecargas de uso importantes. Por la parte del trasdós, se retiraron los cajones y los refuerzos metálicos que se habían dispuesto en la cara inferior de las vigas (Figura 16), y se procedió a la consolidación y limpieza de las vigas existentes que quedaron vistas desde el vestíbulo.

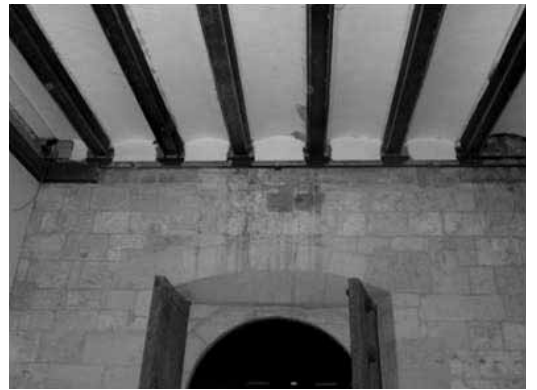
10. Para conocer qué tipo de refuerzo se había realizado en las vigas de madera, se retiró el forro de una de ellas, comprobándose su geometría. El refuerzo consistía en elementos metálicos constituidos por pletinas  $\neq$  10 mm, soldadas en forma de “U”. La pletina horizontal de 19 cm de ancho recibía en los extremos a dos pletinas de 6 cm de altura, a la que estaban soldadas. Este conjunto estaba atornillado a las vigas cada 60 cm aprox. Los refuerzos apoyaban en perfiles IPN 140, a lo largo de los muros, a los que estaban sujetos mediante pernos metálicos.

*Figura 16. Vigas del suelo del salón noble, desde el vestíbulo, con el refuerzo realizado con anterioridad a esta intervención*

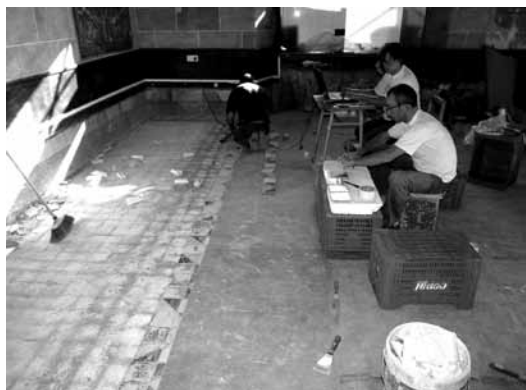
*Figura 17. Fase de retirar el pavimento del siglo XVI y siglado del mismo para su consolidación y reposición posterior*

Una vez reforzado el forjado, las piezas fueron colocadas en la misma posición en la que estaban, tomadas con mortero de cal, requiriendo un levantamiento previo riguroso y el siglado de las mismas (Figura 17).

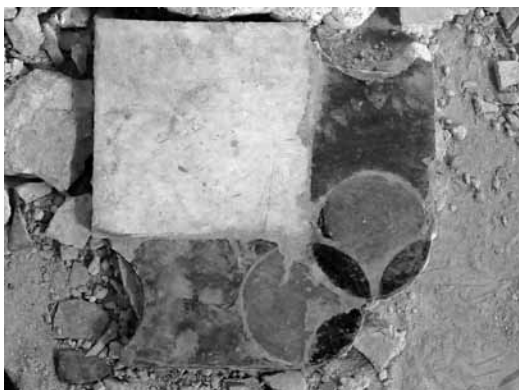
*Figura 18. Fase de retirar el pavimento de figuras geométricas, evidenciando su precario estado de conservación*

El pavimento cerámico de dibujos geométricos, aunque de fabricación más reciente, sufrió más roturas para retirarlo puesto que los dibujos florales estaban formados mediante piezas de pequeño formato. Se clasificaron por color y tamaño para su reposición (Figura 18). Las piezas cerámicas tenían variaciones dimensionales, hecho que sumado a la complejidad del diseño obligó a un cuidadoso control de su ejecución para el perfecto encaje de las piezas (Figura 19).

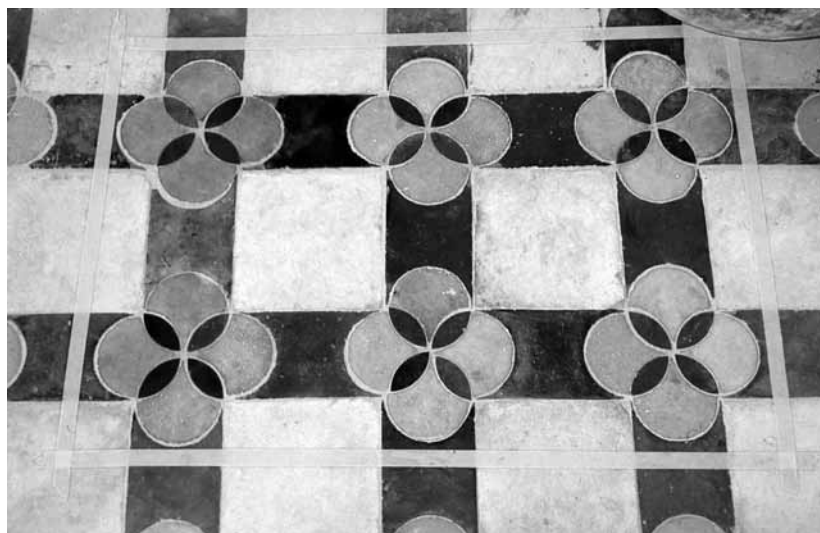
*Figura 19. Reposición de las piezas de pavimento de figuras geométricas*

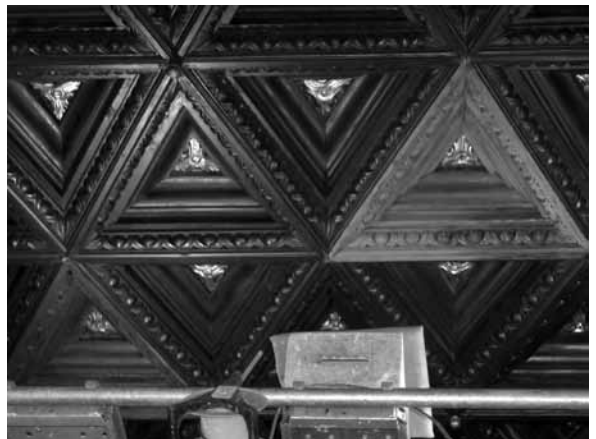
Figura 20. Fase de limpieza del artesanado

El artesanado se limpió retirando las capas sucesivas de barnices aplicadas a lo largo del tiempo manteniéndose, sin embargo, el tratamiento de acabado original (Figura 20). Se aplicó un tratamiento preventivo antióxidos así como de ignifugación, y se repusieron los dorados de escudos y ménsulas de la cornisa superior. Se colocaron detectores de humo, que quedaron ocultos sobre una pequeña repisa que hace el friso de madera bajo el artesanado.

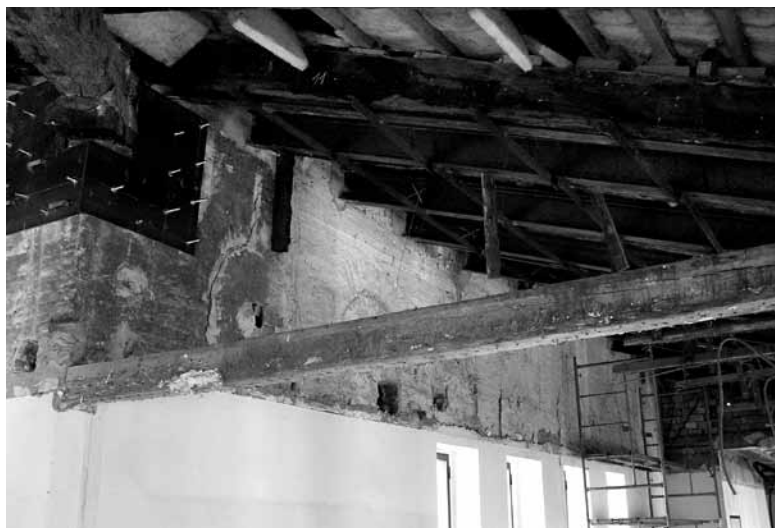
La cubierta inclinada a un agua, tiene estructura formada por pares de madera, con limas o diagonales de gran sección, para formar las pendientes. Los pares se habían comenzado a reforzar introduciendo perfiles IPN junto a cada uno de los pares de madera, siguiendo un proyecto redactado con anterioridad, por otros técnicos. Estos perfiles se unían entre sí mediante perfiles “L”, a modo de correíllas (Figura 22). Dado que algunos de los pares presentaban gran flecha, se les había producido una entalladura para

*Figura 22. Aspecto de la andana, antes de la realización de los trabajos*

Los trabajos consistieron en retirar los refuerzos de los pares mediante perfiles IPN así como los angulares que unían estos perfiles, reponiendo el material de los muros que se había retirado para formar los mechinales. Los ele-

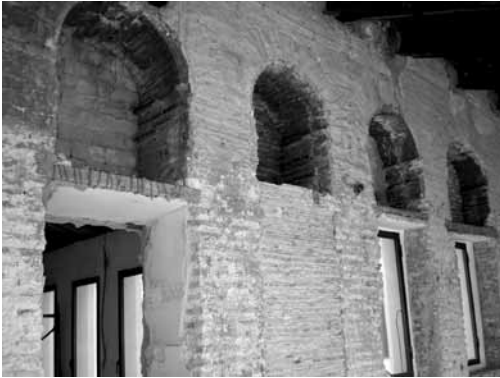
Los muros presentaban un sistema de ventanas dispuestas regularmente, componiendo la fachada al patio interior. Éstas estaban situadas dentro de los arcos que formaban los huecos de este nivel (Figura 23), que también se repetían en una zona de paso existente entre las dos alas, entre el muro intermedio y el patio. El uso de esta zona de paso era residual, accediéndose solamente por el extremo oeste del mismo. El muro intermedio presentaba también los grandes arcos que definían los huecos originales de este nivel hacia el patio interior, que estaban cegados mediante tabique de ladrillo hueco tomado con mortero de cemento. Para ello se habían recortado las molduras que a la altura de alféizar, recorría todo el perímetro del patio.

*Figura 23. Pequeñas ventanas que se habían insertado dentro de los huecos en arco de este nivel*

Se retiró el revestimiento existente de mortero de cemento en los paramentos, abriéndose los huecos en arco que estaban cegados. Las carpinterías que se diseñaron tanto para las ventanas a fachada como las recayentes a patio interior son de madera, de la misma especie que la empleada en la repisa colocada sobre el banco perimetral construido con ladrillo, donde se sitúan las instalaciones eléctrica y de datos, y que a su vez sirve para el retorno de la instalación de climatización de este espacio.

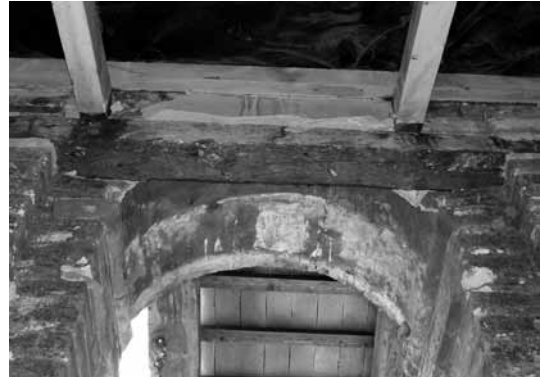
*Figura 24. Apoyo de los pares de madera del tejadillo en el muro de cierre de patio original*

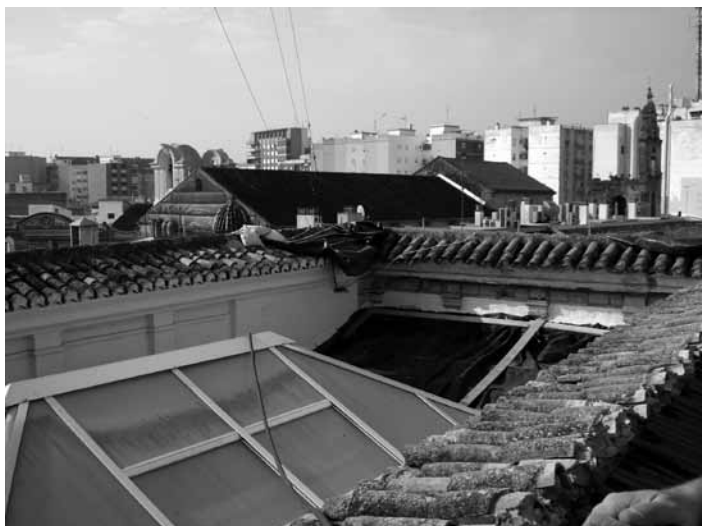
mente tuviera un tejadillo para proteger a los señores al acceder al mismo. Este cobertizo se había consolidado en las obras realizadas en el siglo XX, mediante la construcción de un forjado a nivel de suelo, que consiste en una losa maciza, según la cata practicada. Presentaba una cubierta inclinada formada por pares de madera que apoyaban en el muro de cierre de patio original (Figura 24) y en la nueva fachada que se había construido para darle otra fisonomía al patio interior.

Este cierre estaba construido con ladrillo simple hueco de 4 cm, imitando el tamaño y ritmo de huecos y paños llenos, a los creados en los muros este y oeste recayentes a patio. Completaba esta intervención, la colocación de una cubierta a cuatro aguas, en el perímetro creado al cubrir dicho paso de comunicación (Figura 25). La configuración del patio interior estaba falseando el aspecto original del palacio, y era necesario devolverle su imagen anterior.

*Figura 25. Tejadillo que cubría el lugar de paso a nivel de andana, delimitado por la cubierta a cuatro aguas de una intervención anterior.*

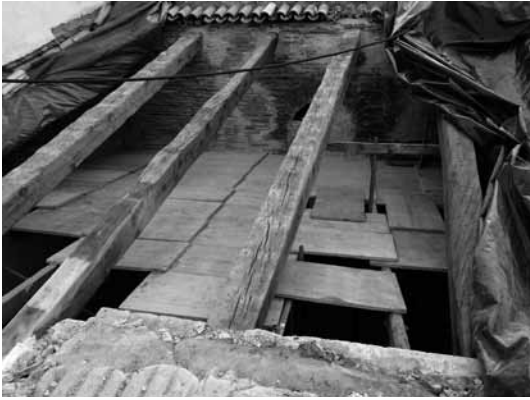
*Figura 26. Reparación de faltantes en pares de madera*    *Figura 27. Composición de la nueva cubierta*

mentos de madera se consolidaron empleando básicamente dos técnicas: reintegración de las cabezas de los pares mediante mortero de resina epoxídica y varillas de fibra de vidrio con encofrado perdido de madera de la misma especie que las existentes, y reponiendo madera faltante mediante la colocación de injertos de madera unidos mediante resinas. La cubierta propiamente dicha se formó a partir del tablero cerámico, sobre el que se aplicó una capa de mortero de 4 cm con malla en su interior, capa de corcho natural para su aislamiento térmico, el aislamiento hidrófugo, y finalmente se repuso la teja curva existente completándose las piezas faltantes (Figuras 26 a 28).

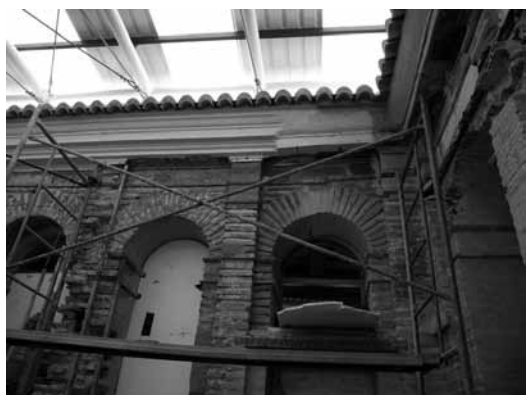
*Figura 29. Trabajos de reposición de ladrillos y rejuntado en arcos*

recuperándose la disposición y tamaño de los huecos en arco originales. Este tratamiento contaba con la recuperación de la moldura que recorre la fachada interior a la altura del alféizar, aunque durante los trabajos de eliminación del revestimiento de mortero de cemento existente se comprobó que ésta era una reposición reciente, decidiéndose mantenerla. Sí se recuperó la moldura en el paso entre las dos alas con ladrillo de las mismas dimensiones que los existentes, y se dio un tratamiento de acabado al conjunto con un mortero de cal proporcionando una capa muy fina a modo de veladura.

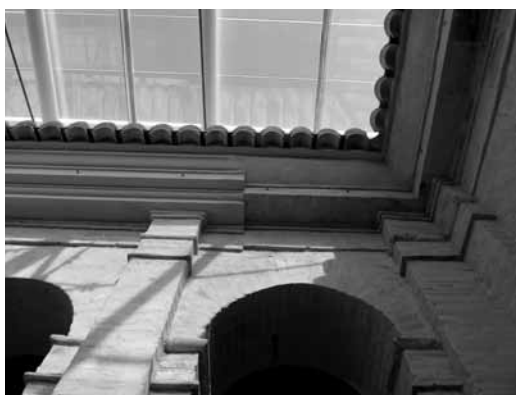
La cornisa superior estaba rehecha por zonas, con una geometría diferente a la que presentaba la zona de paso, que era la original, decidiéndose mantener ambas, dejándose el corte que ésta presentaba a la altura del paso interior (Figura 29).

*Figura 30. Detalle de la cornisa original en su encuentro con la cornisa de una reciente intervención*
