*"RETOUR D'EXPERIENCE"
sur accidents industriels*

Séminaire IMPEL
Paris, les 3 et 4 juin 2009

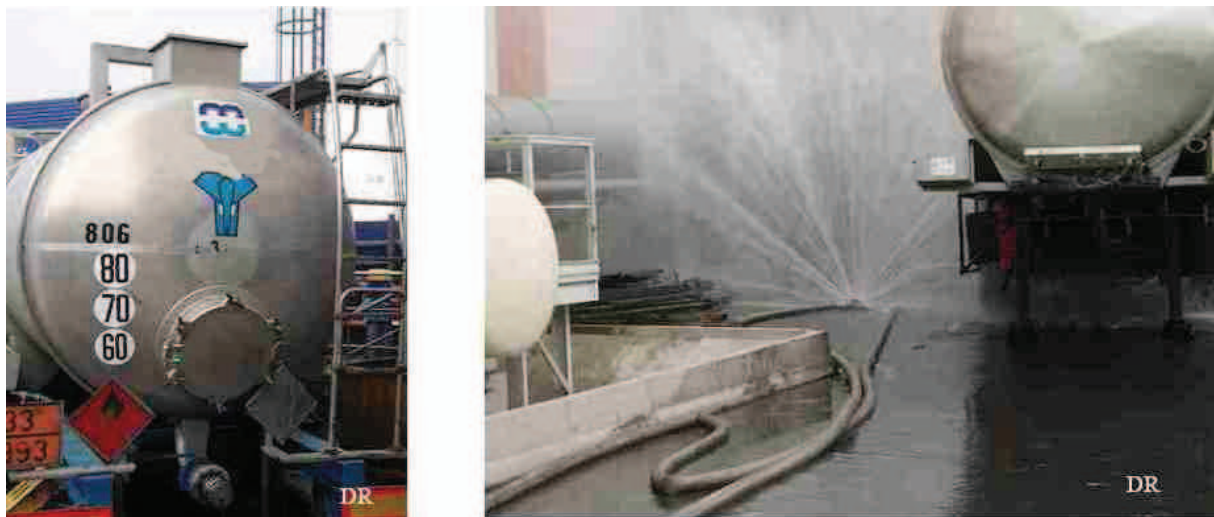
Photos de la citerne et moyens d'arrosage utilisés (reconstitution – Source : exploitant)

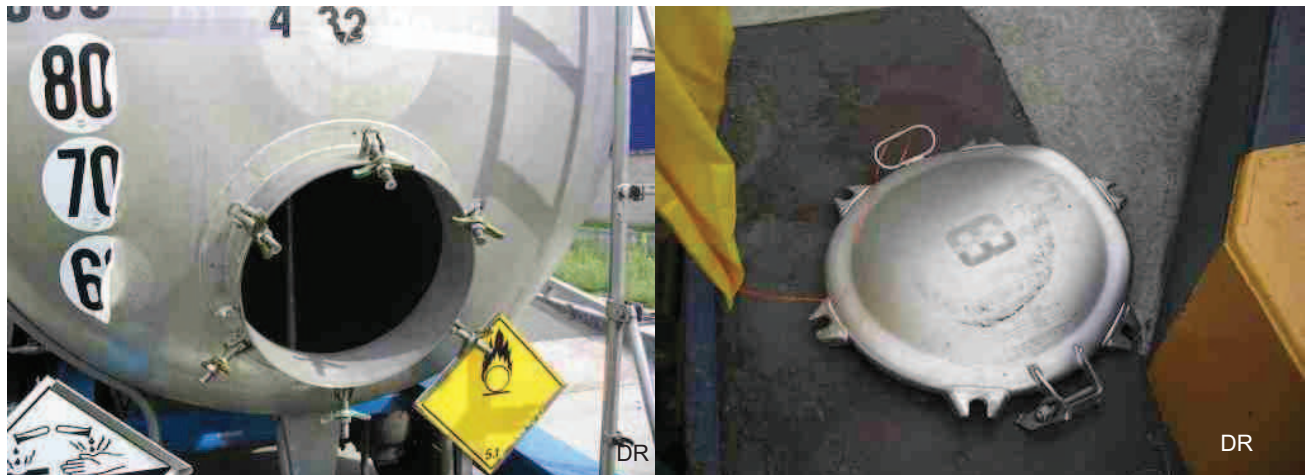
En même temps, à 14h30, la pression interne de la citerne augmente et le trou d'homme situé sur la face arrière de la citerne se rompt. La citerne dégaze brutalement. La citerne et la tracteur ont avancé d'une quinzaine de mètres sous l'effet de la pression et se sont arrêtés au contact de la bordure de la piste.

Capot du trou d 'homme ayant cédé (Photos exploitants)

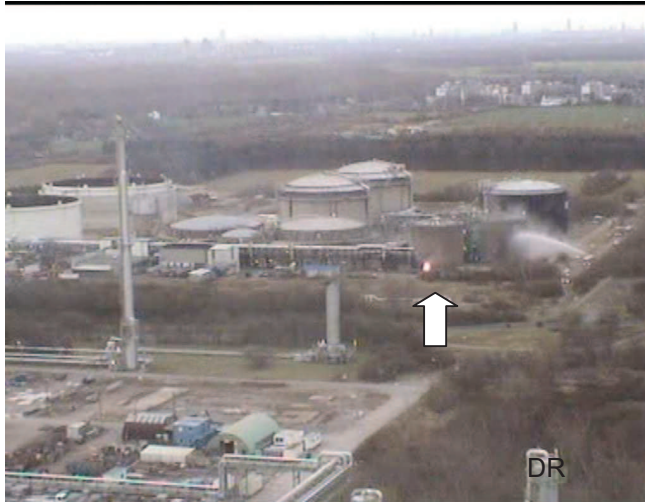
Figure 2 : flamme d'éthylène au niveau de la fuite sur le joint isolant (flèche) et refroidissement des réservoirs d'acrylonitrile par la brigade de pompiers.

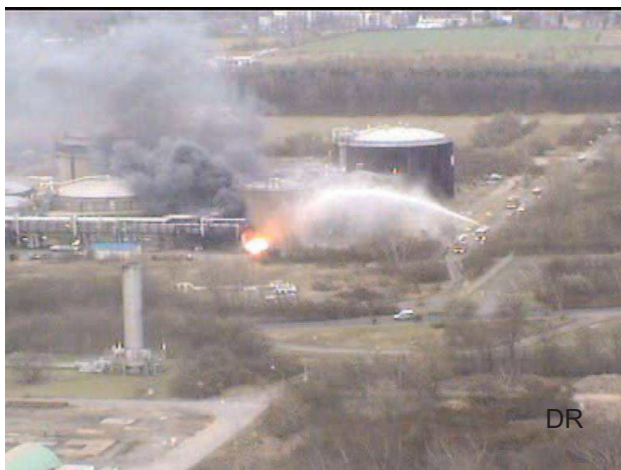
Figure 3 : accroissement de la flamme en direction de la vanne hydraulique et du by-pass. Tout semble indiquer que la flamme est alimentée par l'huile hydraulique du réservoir de la vanne.

La rupture du by-pass est très probablement due à la décomposition thermique de l'éthylène. Sous certaines conditions de pression et de température, l'éthylène a pour propriété de se décomposer par explosion. La température peut monter jusqu'à 1 500°C au cours de ce processus. D'après les experts, les conditions d'une décomposition étaient réunies. Étant donné la hausse spontanée de la pression et le ramollissement du by-pass provoqué par la chaleur de la flamme, la rupture du by-pass était inévitable. La réaction en chaîne – d'abord l'inflammation de l'éthylène libéré, puis destruction du réservoir de liquide hydraulique, suivies de l'incendie du by-pass et, enfin, destruction du by-pass – aurait pu être évitée s'il y avait eu une plus grande distance entre le joint isolant et les autres accessoires.

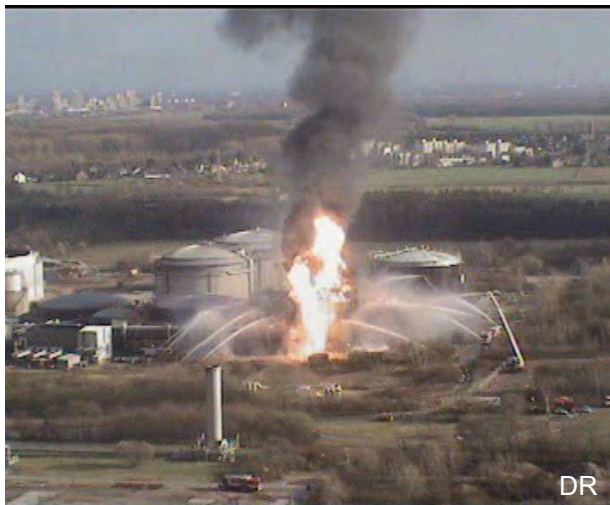
Figure 5 : toute la zone de la toiture du réservoir d'acrylonitrile est en feu à 16 heures 30.

Le toit, ainsi que la paroi du réservoir en aluminium, brûlent jusqu'au niveau de l'acrylonitrile liquide, qui se situe à six mètres sous le toit. À partir de ce moment, un mélange d'eau et d'acrylonitrile se répand dans l'intervalle qui sépare la paroi du réservoir de l'enceinte en béton. Sous l'effet de ces circonstances extrêmes, des fissures se forment dans le béton. La stabilité du réservoir tout entier est désormais compromise. La rupture du réservoir en feu aurait de graves conséquences pour les pompiers, le parc à réservoirs avoisinant et pour l'environnement. Les secours entreprennent donc de combattre massivement l'incendie du réservoir à la mousse et finissent par éteindre les flammes à 23h50. Depuis la deuxième guerre mondiale, il n'y a jamais eu à Cologne d'incendie exigeant le déploiement de 1 180 pompiers en l'espace de cinq heures.

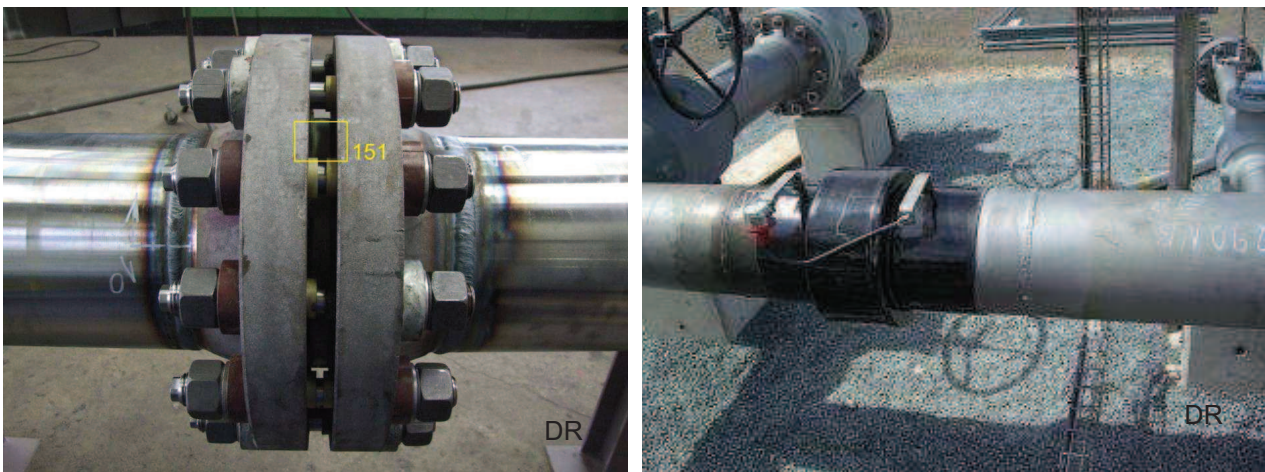
Les expertises révèlent qu'une fuite du joint isolant d'un gazoduc à haute pression peut évoluer pendant les travaux de maintenance si la séquence de serrage des vis n'est pas correctement suivie ou si un mauvais couple de serrage est appliqué. Dans le cas de pipelines contenant des gaz inflammables, il est très important de préparer des procédures d'exploitation détaillées et d'employer des techniciens qualifiés pour effectuer les travaux de maintenance quand le pipeline est à pleine pression. Une situation analogue s'est produite un an avant cet accident, lorsqu'une fuite a été détectée pendant des travaux de maintenance. À l'époque, le gaz ne s'est pas enflammé et le joint a été remplacé et remis en service après qu'un organisme indépendant de surveillance ait effectué des tests. Le meilleur moyen de réduire le risque de fuites et les incendies qui s'ensuivent est d'utiliser des raccords isolants soudés sans entretien, comme indiqué à la Figure 6(B).

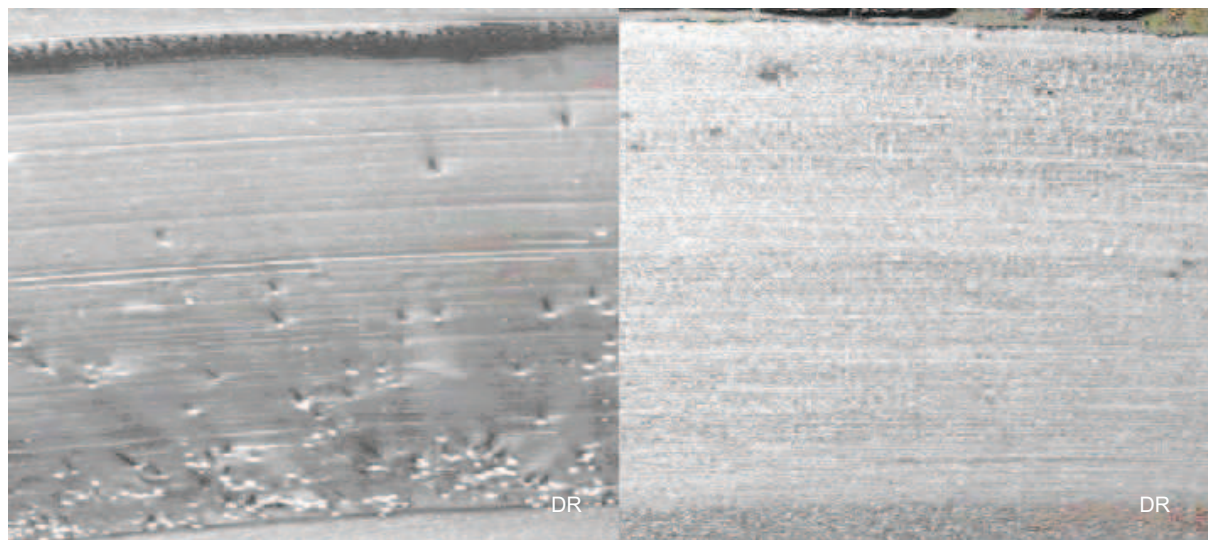
La comparaison des faces d'étanchéité de la vanne à l'origine de l'accident avec celle d'une vanne de même conception permet de distinguer clairement les particules responsables des défauts de surface ; la rugosité de la surface de la vanne en cause étant le double d'une vanne similaire (voir photos ci dessous).

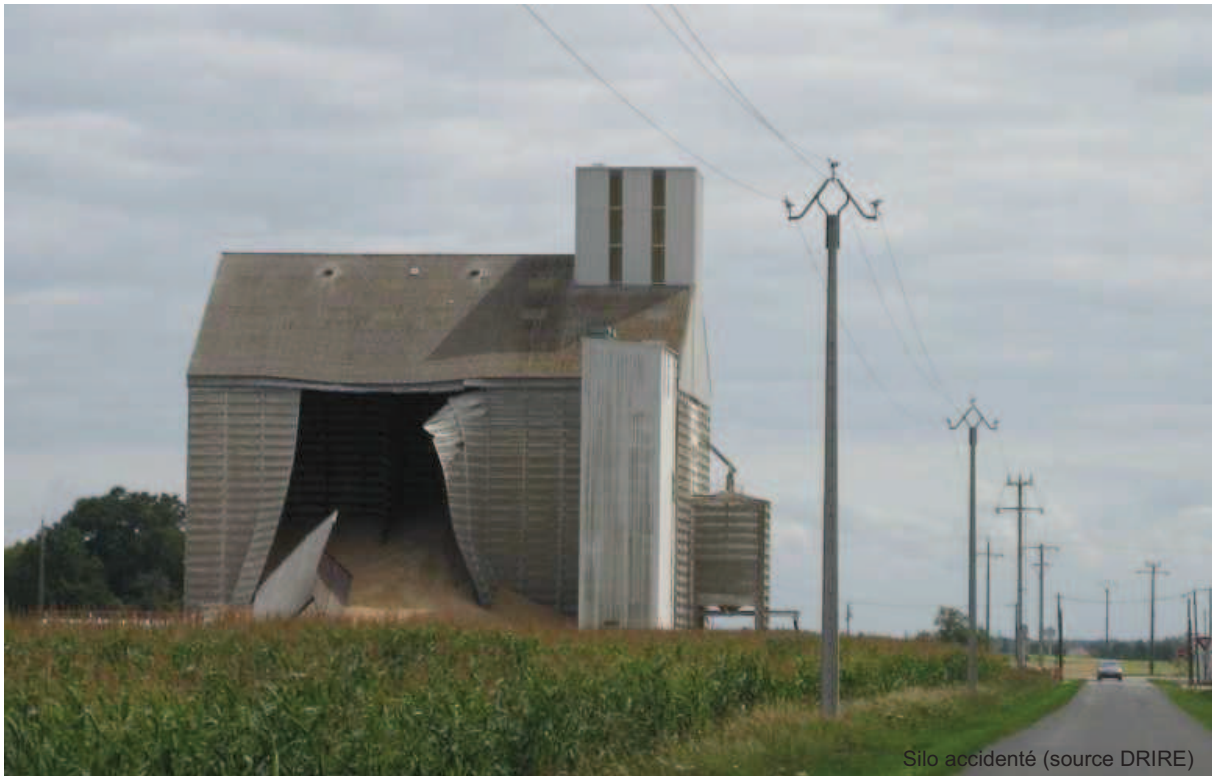
Silo accidenté (source DRIRE)

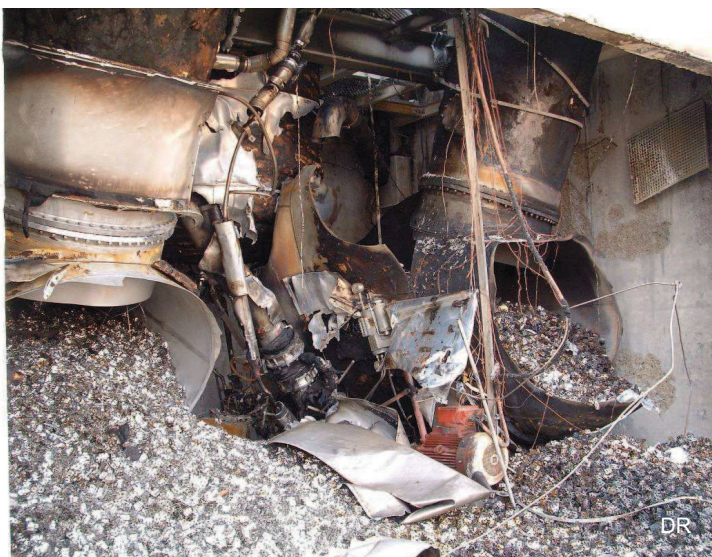
La chaleur provoque l'inflammation du calorifuge. Le feu se propage à la colonne de réaction, qui explose. La deuxième colonne explose à son tour par effet domino.

Colonnes endommagées remplies de catalyseur

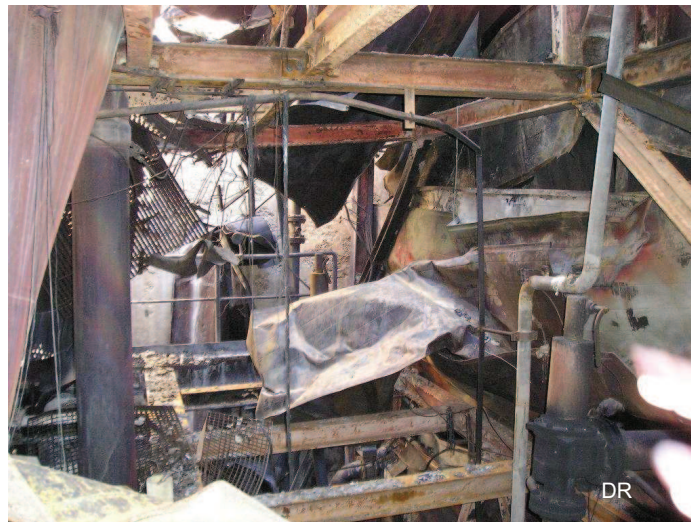
Les explosions détruisent les installations de la "chambre froide" ; l'un des murs de l'atelier est gravement fissuré. Les explosions ne font pas de blessé et aucun autre bâtiment n'est endommagé, mis à part quelques bris de vitres aux alentours.

La « chambre froide » détruite

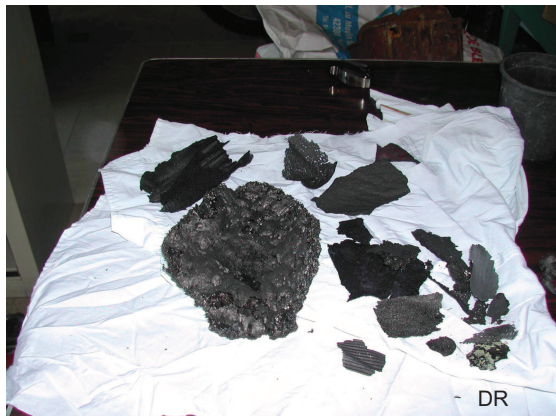
*Débris ramassés dans le jardin d'un pavillon
situé à 3.8 km S/SO du sinistre*
