Les coprésidents de la commission mixte
de sécurité de la gestion du trafic aérien

OBJET : Rapport de la Commission mixte de sécurité de la gestion du trafic
aérien - Evénements de l'année 2013.

P. JOINTE : Rapport de la CMSA¹ – Evènements de l'année 2013

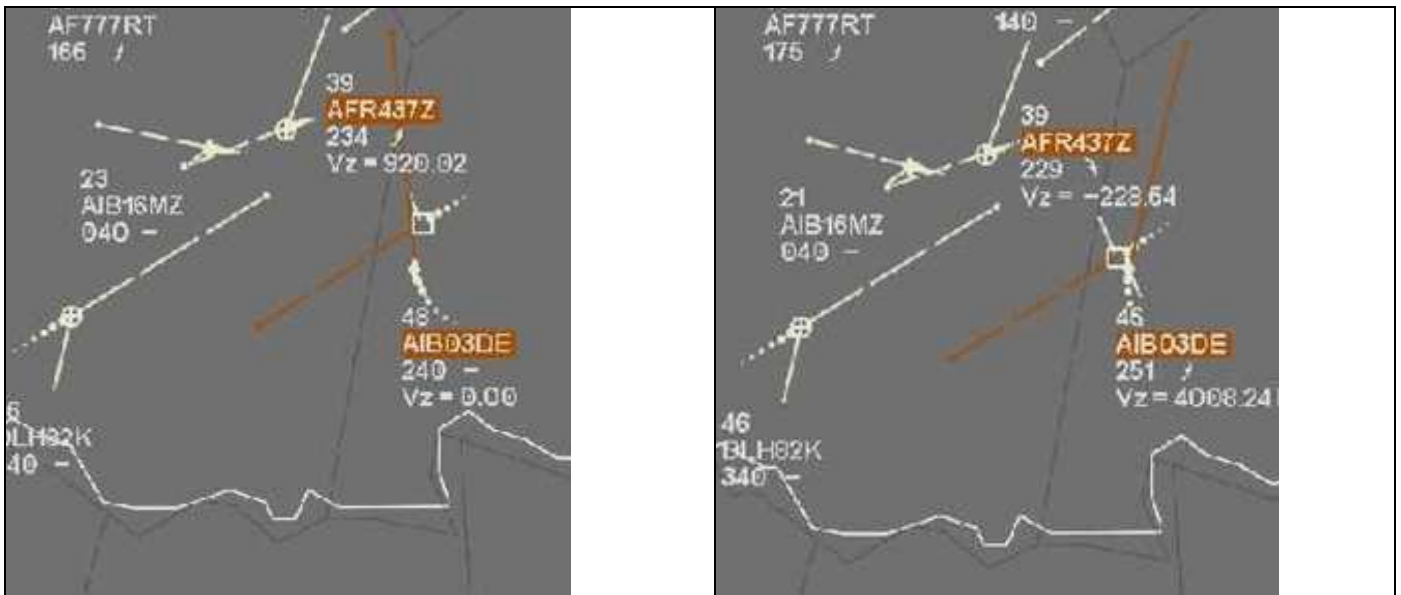
1.2 SITUATION ET SCHEMA DESCRIPTIF DE L'ÉVÉNEMENT

Au cours de ce vol client, l'équipage demande à faire des extinctions/rallumages. Ces points ne font pas partie du profil standard d'un vol client et n'ont pas été briefés avec le contrôleur, contrairement aux engagements d'AIRBUS lors de la réunion CER/AIRBUS du 16/12/2011. Cette procédure d'extinction /rallumage moteurs doit se faire sur un axe rectiligne. Après le rallumage, le contrôleur doit attendre 5 minutes pour solliciter à nouveau le pilote. L'absence de briefing préparatoire va conditionner l'apparition d'une situation de contrainte dans laquelle le contrôleur n'anticipe pas la conduite du vol et se fait enfermer sur un axe entre la frontière espagnole au sud et le flux des départs de Toulouse au nord.

- Le pilote de l'AIB03DE est sur le PA et n'obtempère pas à l'ordre « hard turn », car non familiarisé aux vols d'essais.
- Phraséologie d'évitement d'urgence non employée.
- Charge de travail annexe néfaste au pré conditionnement de la prise de poste.
- Le profil de vol de l'AIB03DE est non standard et n'a pas fait l'objet d'un briefing préalable.
- Le fort taux de montée de l'AFR437Z a surpris le contrôleur du CCER.
- Proximité de la frontière espagnole

La commission note que la sensibilisation qui suit n'a pas vocation à pallier un dysfonctionnement de la répartition des tâches dans le cockpit, mais à alerter les contrôleurs CER sur le fait que les pilotes des « vols clients » ne sont pas spécialement familiarisés avec les spécificités des vols de réception. En tout état de cause, il reste impératif d'employer la procédure règlementaire pour ordonner un évitement d'urgence. Dans les vols clients AIRBUS, c'est le client qui a les commandes et le pilote d'essais AIRBUS, bien que commandant de bord et responsable du vol, est en position de « moniteur ».

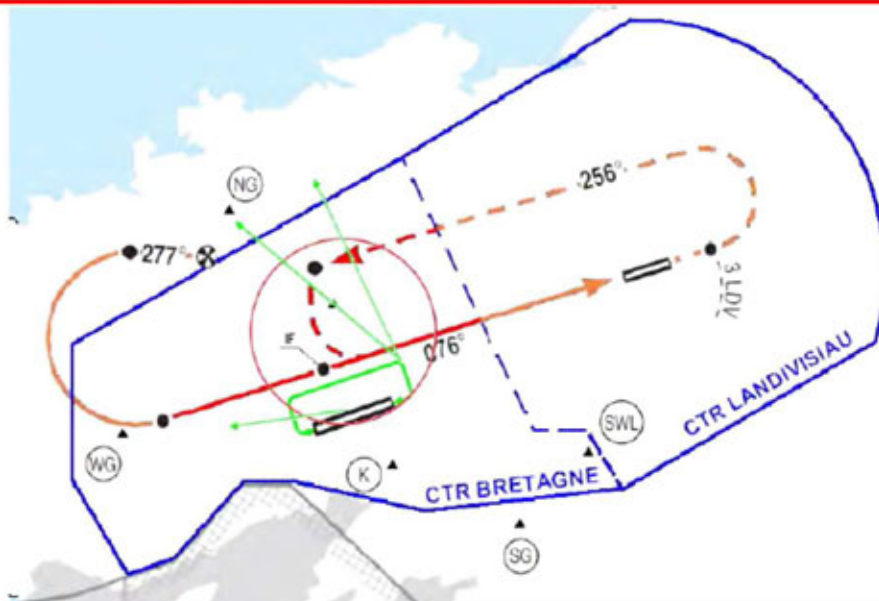
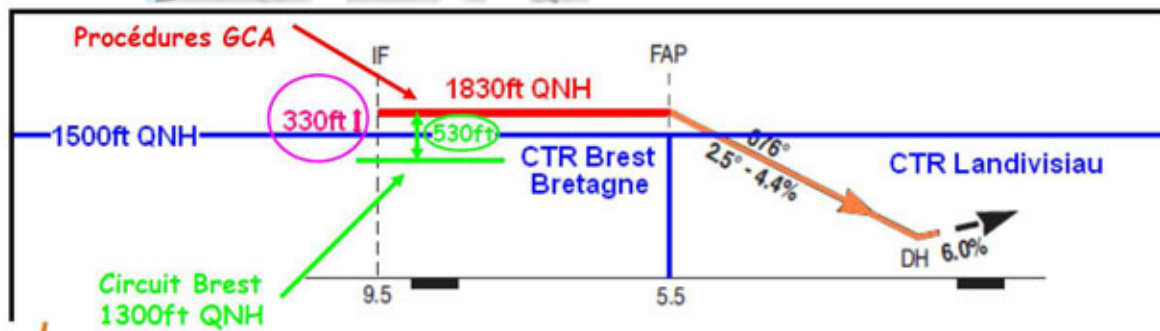
**LES PROCÉDURES D'APPROCHE AUX INSTRUMENTS
POUR AVIONS D'ARMES EN PISTE 08 À LANDIVISIAU
NE PASSENT QUE 330ft AU-DESSUS
DU PLAFOND DE LA CTR DE BREST BRETAGNE**

**Procédures proches
=
Vigilance accrue**

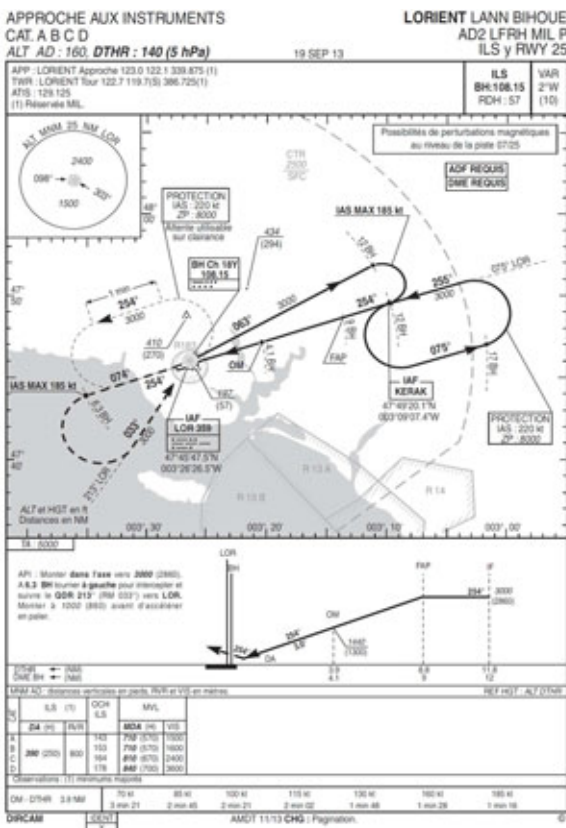
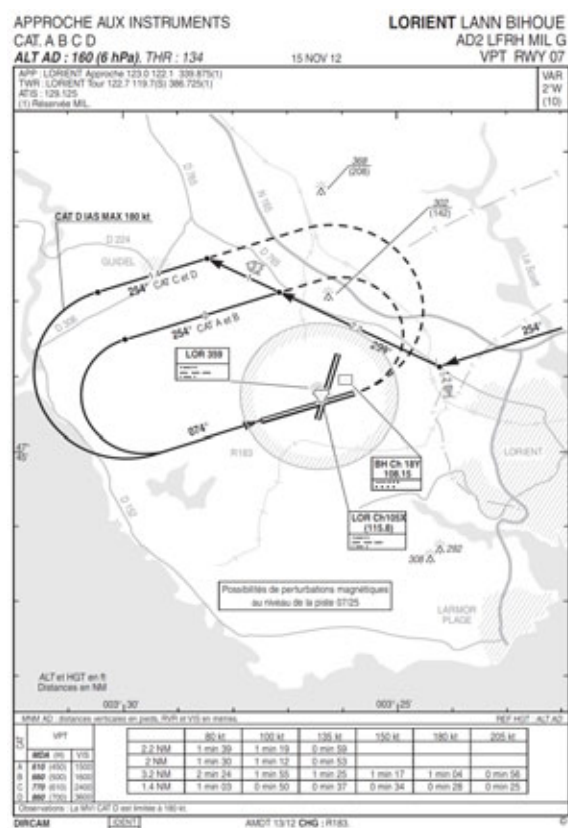
L'impact de la délivrance de l'une ou l'autre de ces clairances est primordial, car peu utilisées, dans la mesure où l'approche à vue était privilégiée durant cette période estivale. La CLM analyse l'erreur du

contrôleur approche comme une confusion entre la réalisation d'une procédure ILS25 MVL 07 avec une approche à vue limitée à 3000 ft. Si cette explication est acceptable en vertu des conditions de réalisation de l'approche à vue (chapitre 4.3.3 du RCA), elle n'est pas complètement satisfaisante. En effet, dans ce cas, la mise en œuvre aurait dû conduire le contrôleur d'approche à garder l'appareil à l'arrivée en fréquence tant que le croisement avec l'aéronef au décollage n'était pas constaté car un aéronef en approche à vue demeure en CAG IFR et bénéficie toujours de la séparation vis-à-vis des autres aéronefs en IFR.

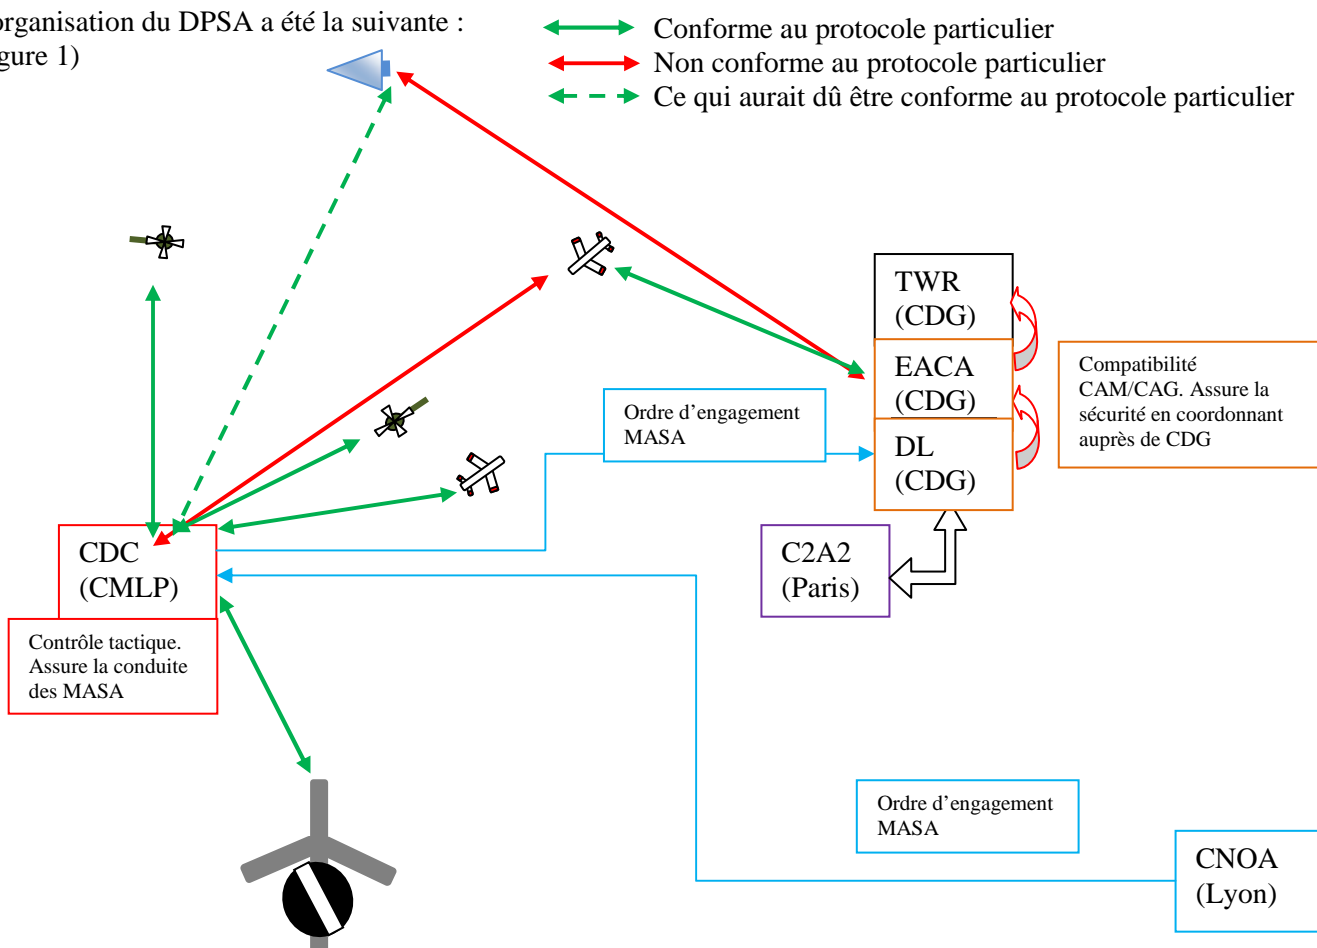
L'organisation du DPSA a été la suivante :
(Figure 1)
