*Asunto: Dictamen de Seguridad Estructural para
el inmueble destinado a Oficinas y que se
se localiza en el domicilio arriba señalado.*

DICTAMEN PERICIAL DE SEGURIDAD ESTRUCTURAL

DICTAMEN PERICIAL DE SEGURIDAD ESTRUCTURAL COMISIÓN NACIONAL DE LOS SALARIO MÍNIMOS (CONASAMI)

ESTUDIO TOPOGRÁFICO DE DESPLOMES COMISIÓN NACIONAL DE LOS SALARIO MÍNIMOS (CONASAMI)

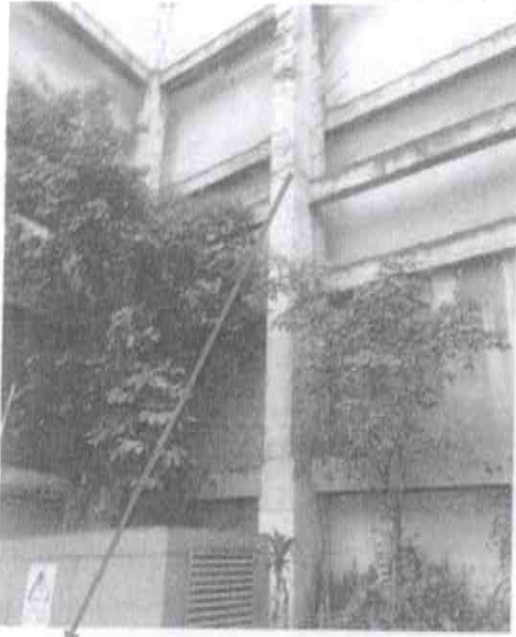
COLUMNAS DE LA PARTE TRASERA QUE REPRESENTAN UN RIESGO CONSTANTE

- ES POR DEMÁS PRIORITARIO EL RETIRO O DEMOLICIÓN A TRAVÉS DE CUALQUIER SISTEMA DE LAS COLUMNAS Y TRABES QUE SE TIENEN EN EL PATIO TRASERO Y QUE SON COLINDANTES, YA QUE POR SU ANTIGÜEDAD SE DESGAJÓ PARTE DE ELLAS E INCLUSIVE DAÑARON LOS CRISTALES DE UN AUTOMÓVIL.
- DE IGUAL FORMA Y A EFECTO DE CONOCER LA SUPERFICIE DEL TERRENO Y SUS METROS DE COLINDANCIA CON REFERENCIA A LOS INMUEBLES TRASEROS, SE RECOMIENDA LLEVAR A CABO ANTE LA DELEGACIÓN CORRESPONDIENTE, EL TRÁMITE DE ALINEAMIENTO Y NÚMERO OFICIAL.
- FINALMENTE Y NO MENOS IMPORTANTE ES NECESARIO UNA MEDICIÓN DE NIVEL A EFECTO DE CONOCER LA MAGNITUD DEL HUNDIMIENTO O DESPLOME.

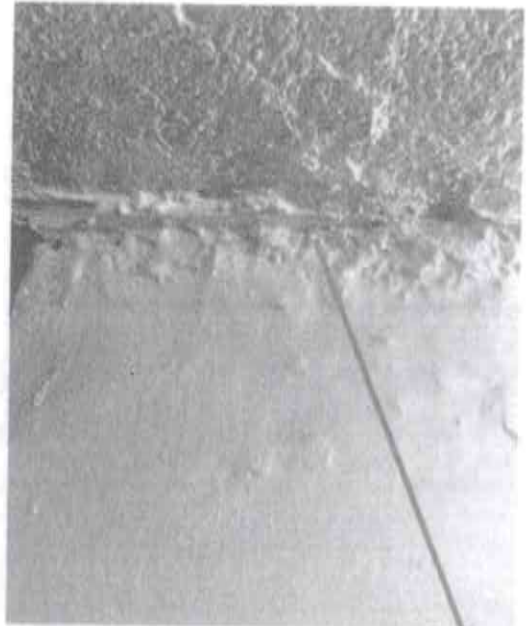
NO EXISTE DESPRENDIMIENTO DE ACABADOS EN LA UNIÓN COLUMNA VIGA DEL SÓTANO

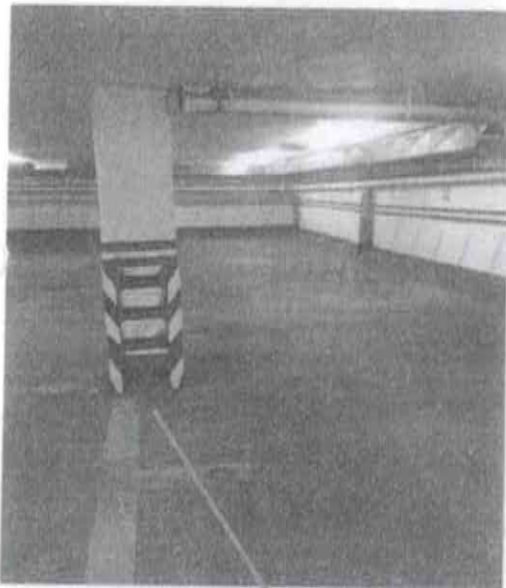
NO SE DETECTARON FISURA EN COLUMNAS DEL SOTANO CON RESPECTO AL PISO

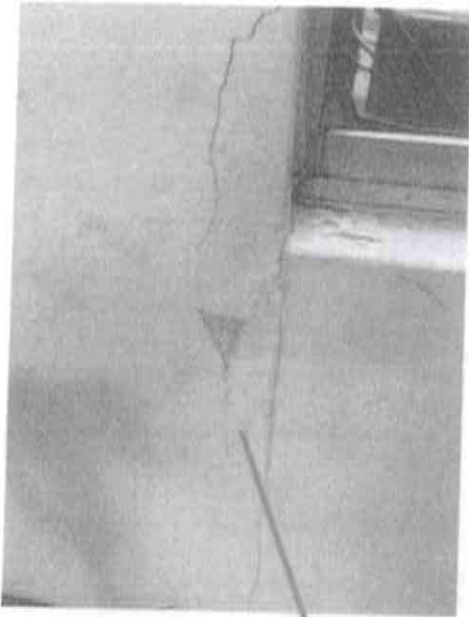
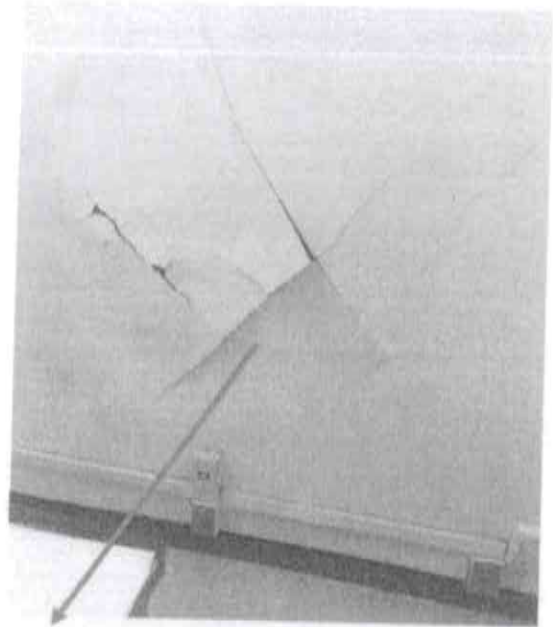
SE DETECTARON DIVERSOS DESPRENDIMIENTOS DE MATERIALES DE ACABADOS SOBRE TODO EN MUROS DIVISORIOS DEL EDIFICIO

Por lo observado durante la inspección además de realizar las reparaciones menores o sustitución de los materiales de acabados acabados, se requerirá efectuar una medición de nivel a efecto de conocer la magnitud del desplome.

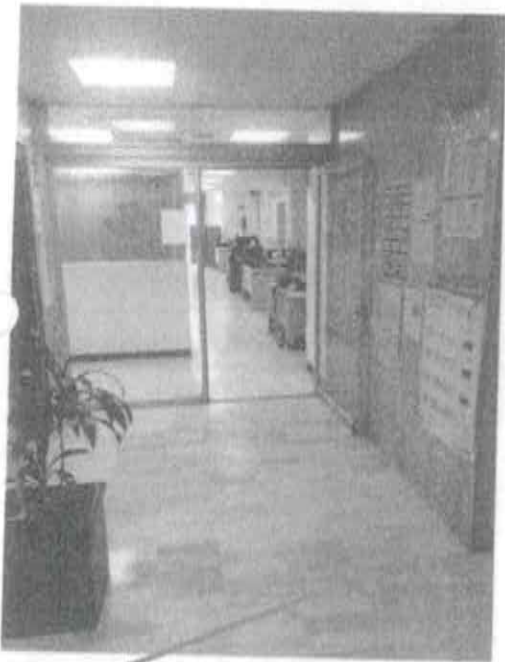
Sin embargo y pese a lo anteriormente precisado, el inmueble en general manifiesta una considerable inclinación evidente hacia su colindancia SUR, por lo tanto está latente el riesgo y se considera que **NO ES FACTIBLE SU OCUPACIÓN**, ya que no existen las garantías necesarias para su habitabilidad.

INCLINACIÓN DE LA LOSA EN TODOS LOS NIVELES DEL EDIFICIO

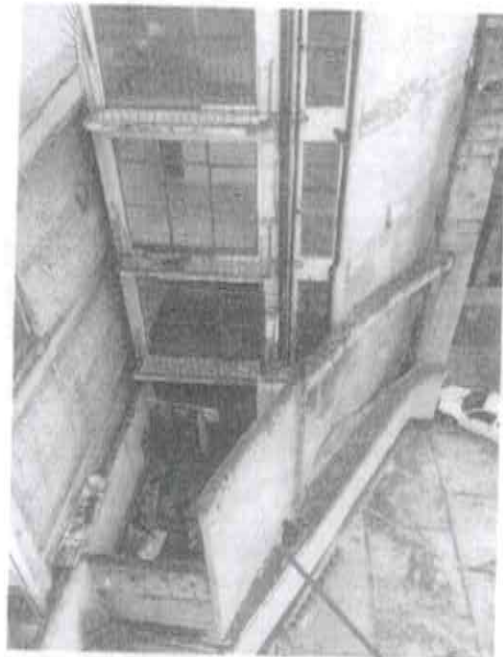
A PRIMERA VISTA SE PERCIBE QUE EL INMUEBLE INVADIE OTRA PROPIEDAD

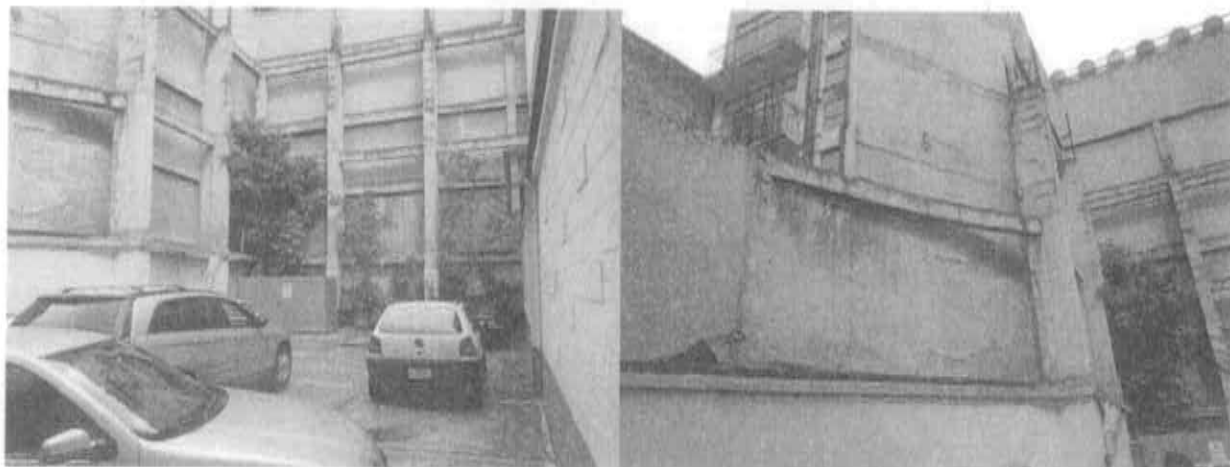
ESPACIOS LIBRES. - Existe un patio trasero ubicado en la parte oriente el cual cuenta con un estacionamiento; Es importante comentar que en dicho patio se encontraron elementos estructurales con deterioro notorio por edad e intemperismo, con la particularidad que una trabe conecta columnas de la propiedad en estudio y la construcción vecina del lado norte, situación que se observa en las siguientes fotografías:

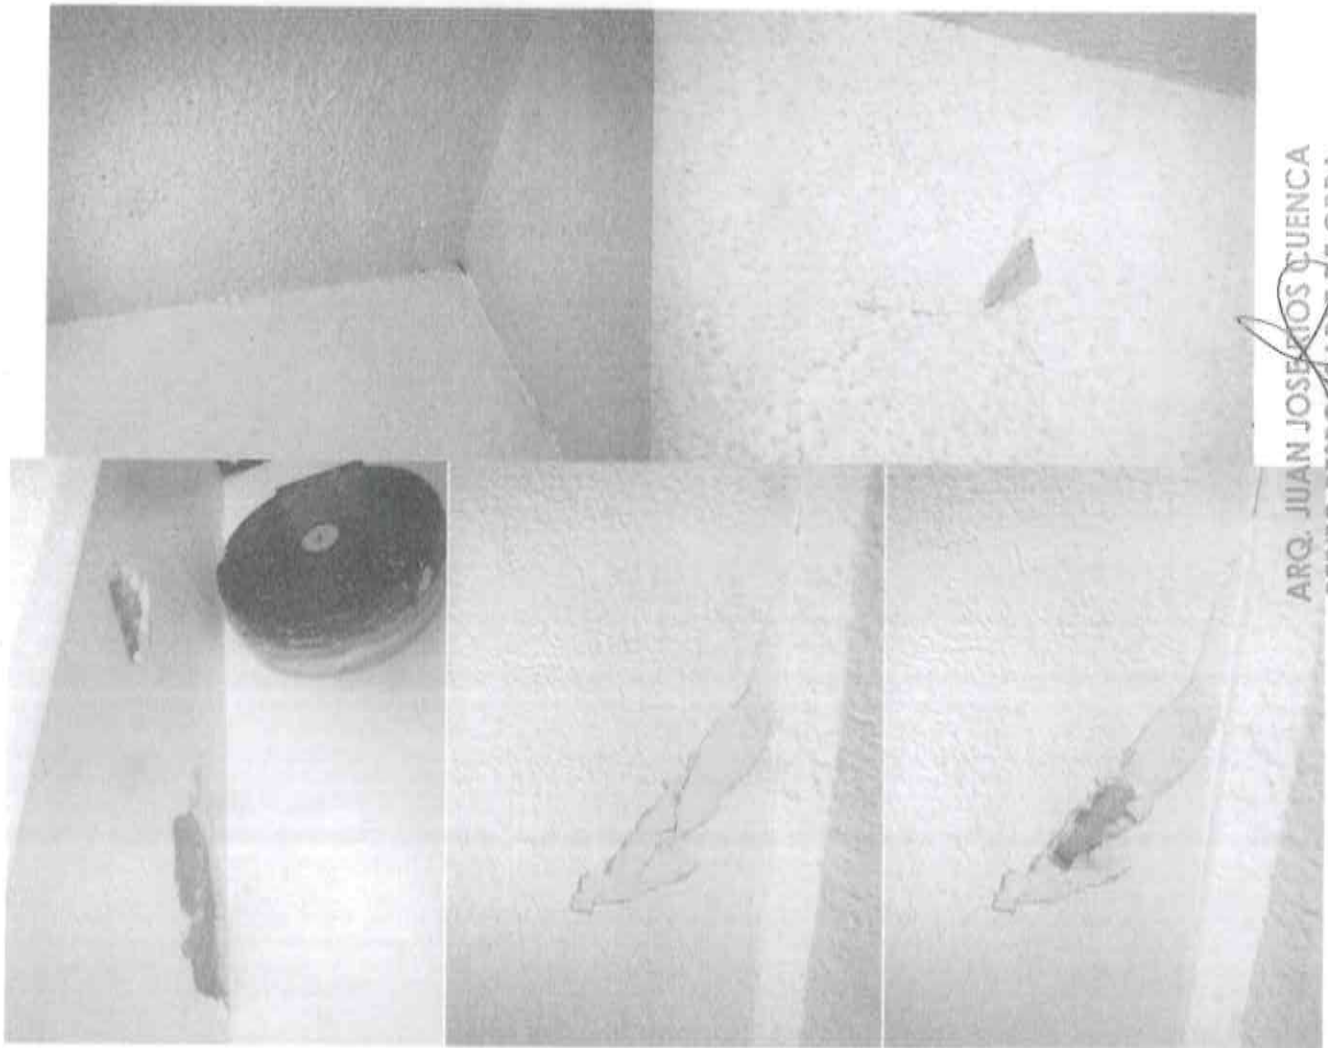
3.- Se pudieron advertir alguna fisuras en muros tanto divisorios como de carga, especialmente en las uniones con los elementos estructurales, presentándose en sentido horizontal, vertical y diagonales. A fin de identificar si se trata de rotura importante se hicieron calas o descubrimientos de acabados, encontrando que solo llegaron a la capa superficial, constituyéndose en avería menor, así mismo se hizo lo conducente en fisuras encontradas en columnas y muros de carga, encontrando también que solo afectaron la zona de recubrimiento o acabado de yeso, no invadiendo las secciones de concreto armado, apreciándose en las siguientes fotos:

B.- Realizar la reparaciones de todas y cada una de las fisuras y grietas encontradas en muros, plafones, rampas, bardas, etcétera, utilizando yeso, generando "testigos" para su monitoreo continuo. Si no se aparecen nuevamente cuarteaduras en esas partes, se puede proceder a aplicar el acabado final.

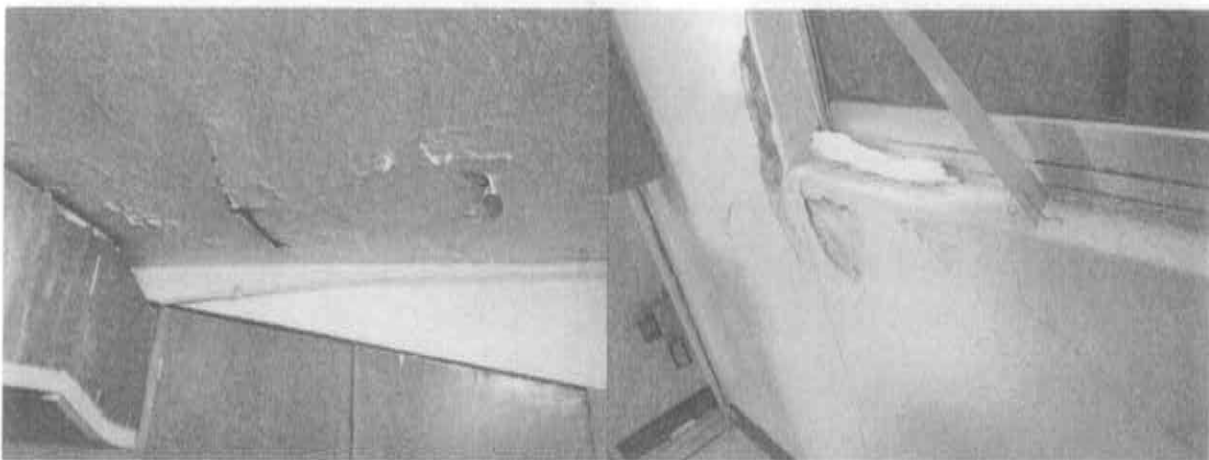
4.- Uno de los problemas localizados en el edificio examinado pericialmente corresponde a humedades, en los muros que circundan el cubo de luz, situación que ha generado deterioro en losas y muros, dichas afectaciones no pone en riesgo la estabilidad estructural de la construcción, pero deben ser reparados los agrietamientos y desmoronamiento de materiales componentes en muros y plafones.

C.- De igual manera se deben reparar los daños ocasionados por humedad en la zona del cubo de luz existente, sellando zona de cubiertas para evitar el paso de aguas pluviales, por fugas o escurrimientos, sustituyendo incluso los muros y plafones que han tenido una excesiva exposición al vital líquido.

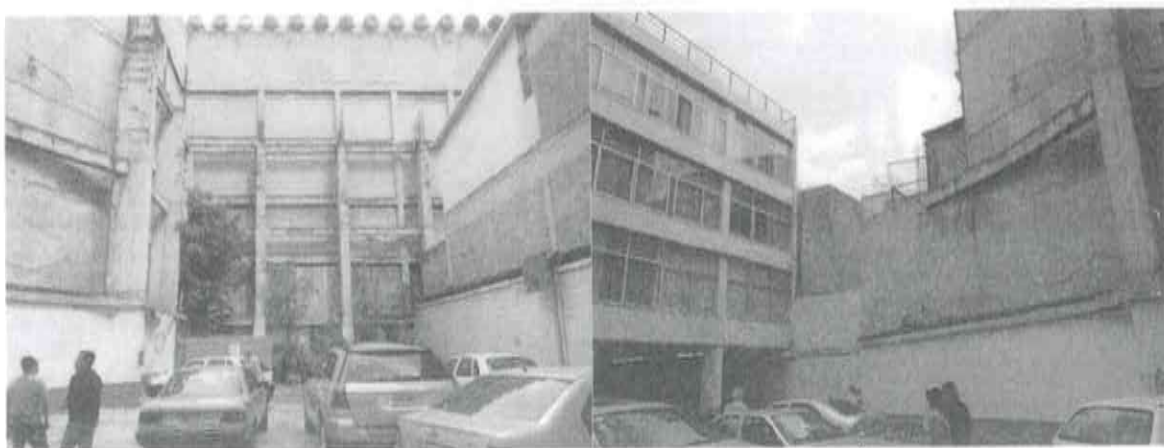
7.- Finalmente se identifican desplomes y desniveles en muros y losas de entepiso, revisadas con equipo topográfico profesional, estación total y nivel electrónico, agregando al presente un estudio de nivelación para su mejor verificación con las normas del Reglamento de construcción aplicable.
