Erfahrungen des Linthwerks mit Damminstabilitäten

Markus Jud, Linthingenieur

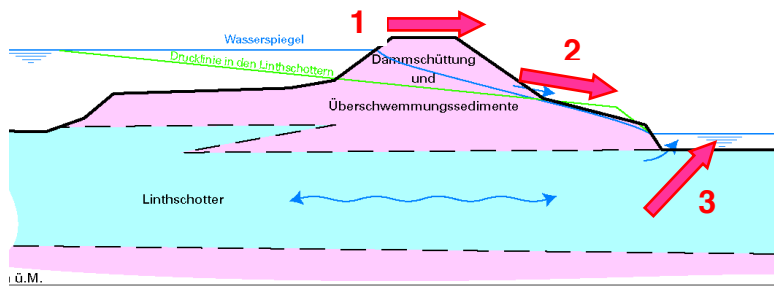
Abb. 2: Typischer Schnitt durch den Damm des Linthkanals mit den drei möglichen Schadensbildern:

- 1) Überströmen des Damms
- 2) Durchsickerung Damm mit Materialausschwemmung
- 3) Grundbrucherscheinungen / innere Erosion

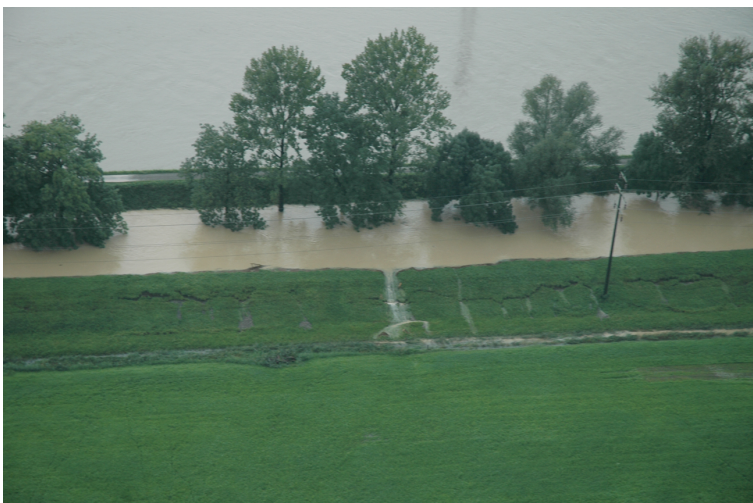
Beim Hochwasser 2005 wurde der Damm des Rechten Hintergrabens im Bereich einer Senke (Setzung über mächtigen Überschwemmungsablagerungen) auf einer Länge von wenigen Metern überströmt. Aller Wahrscheinlichkeit nach verhinderte die Grasnarbe eine Erosion auf der Luftseite des Damms.

Abb. 3: Beim Damm des Rechten Hintergrabens sind die beiden Schadensbilder «Überströmen des Damms» und «Durchsickerung Damm mit Materialausschwemmung» gut sichtbar.

Nicht sichtbar sind die ebenfalls festgestellten hydraulischen Grundbrucherscheinungen (Wasserkissen bei intakter Grasnarbe).

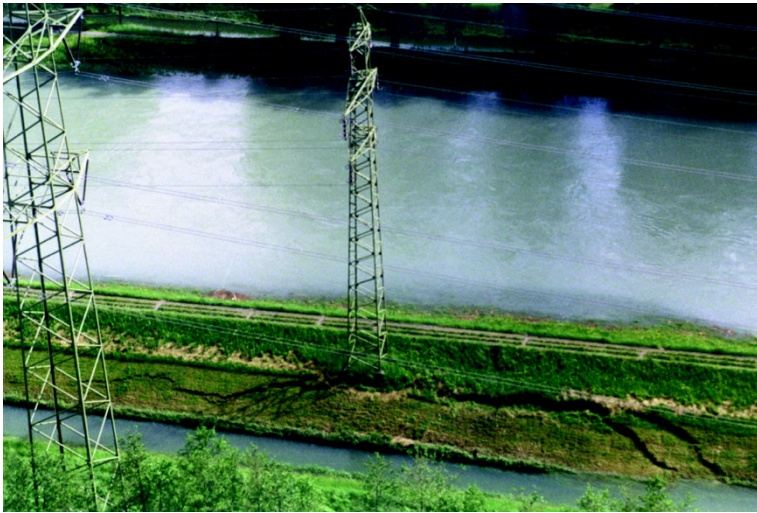
An Stellen, wo der Dammuntergrund aus kiesig-sandigem Material besteht, wurden während der Hochwasserereignisse Damminstabilitäten festgestellt. An diesen Stellen entstand ein hydraulischer Kurzschluss zwischen Linthbett und dem Linthschotter (Grundwasserträger). Dies führte wiederum zu hydraulischen Grundbrucherscheinungen, besonders nach dem beobachteten raschen Absinken der Hintergrabenspiegel (Potenzialdifferenz Wasserspiegel). Über dem Linthschotter liegen zudem Überschwemmungssedimente, die vornehmlich aus stark grundbruchgefährdetem Sand bestehen.

Abb. 4: Grundbrucherscheinungen mit Böschungsfussrutschungen am Hauptdamm des Linthkanals während des Hochwassers 1999.

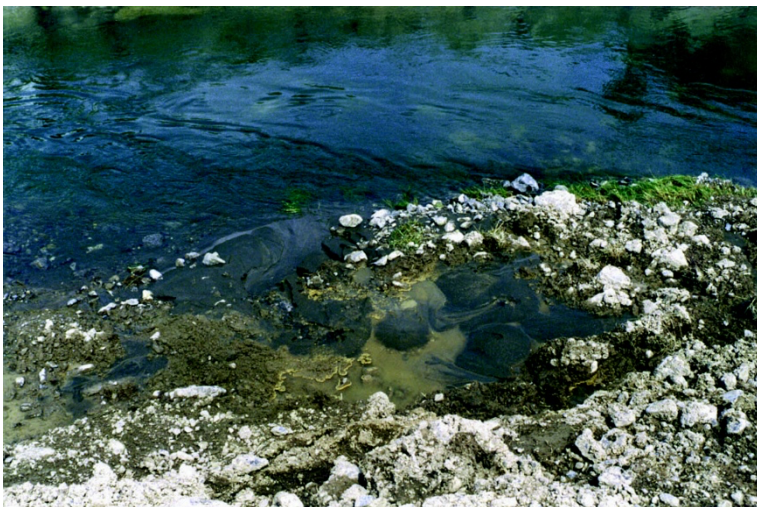
Während des Hochwasserereignisses 1999 konnten zudem an einigen Stellen Aussandungen festgestellt werden, die auf eine innere Erosion hinweisen. Beim Hochwasser 2005 kam es auf der Luftseite des Damms zu eigentlichen Wasseraufstößen. Einzelne Dammrisse sind auch infolge grossen Porenwasserüberdrucks, verursacht durch den schnellen Wasserabfall im Hintergraben, entstanden.

Abb. 5: Aussandungen im Hintergraben während des Hochwassers 1999.

Stetige und über einen längeren Zeitraum stattfindende Aussandungen können aufgrund der inneren Erosion auch zu einem statischen Grundbruch führen (Hohlraum unter Damm).

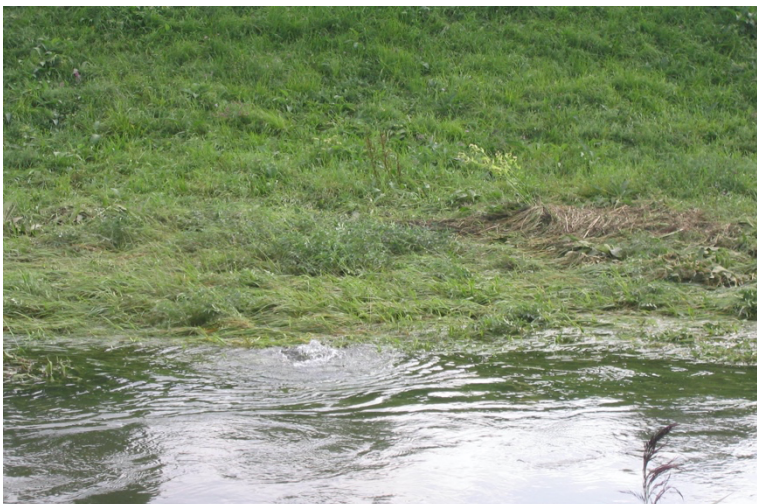
Abb. 6: Wasseraufstoss am Rand des Hintergrabens während des Hochwassers 2005 (ohne Materialaustrag) als Anzeichen eines hydraulischen Grundbruchs.

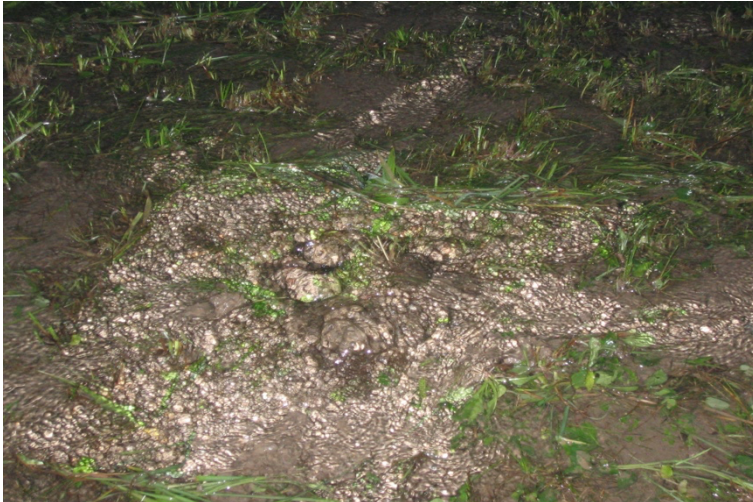
Abb. 7: Wasseraufstoss im Vorland des Hintergrabens während des Hochwassers 2005 (ohne Materialaustrag) als Anzeichen eines hydraulischen Grundbruchs.

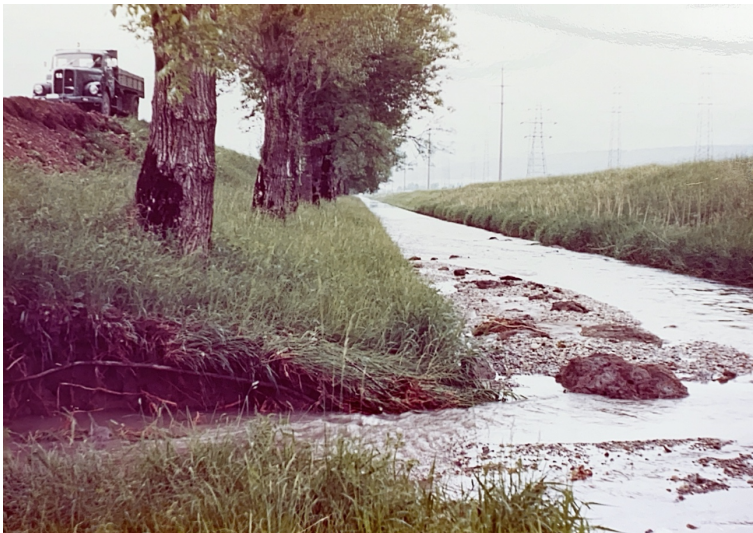
Bei einem kleineren Hochwasser im Sommer 1973 kam es am Linthkanal zu einem unerwarteten Dammbruch. Nach Einschätzung des damaligen Linthingenieurs Peter Meier führte sehr wahrscheinlich eine jahrelange innere Erosion zu einem Hohlraum unter dem Damm. Dieser Hohlraum führte dann zum Einsturz des Dammkörpers.

Abb. 8: Dammbruch bei einem HQ2–HQ5.
