Technische Analyse der Machbarkeit eines Einsatzes von Restaurant in öffentlichen Einrichtung

NETO, Alberto Antônio Tuma; et.al. **Technische Analyse der Machbarkeit eines Einsatzes von Restaurant in einer öffentlichen Einrichtung.** Multidisziplinäre Kern Fachzeitschrift des Wissens. 07-Edition. 02 Jahr, Vol. 02. s. 58-90, Oktober 2017. ISSN: 0959-2448

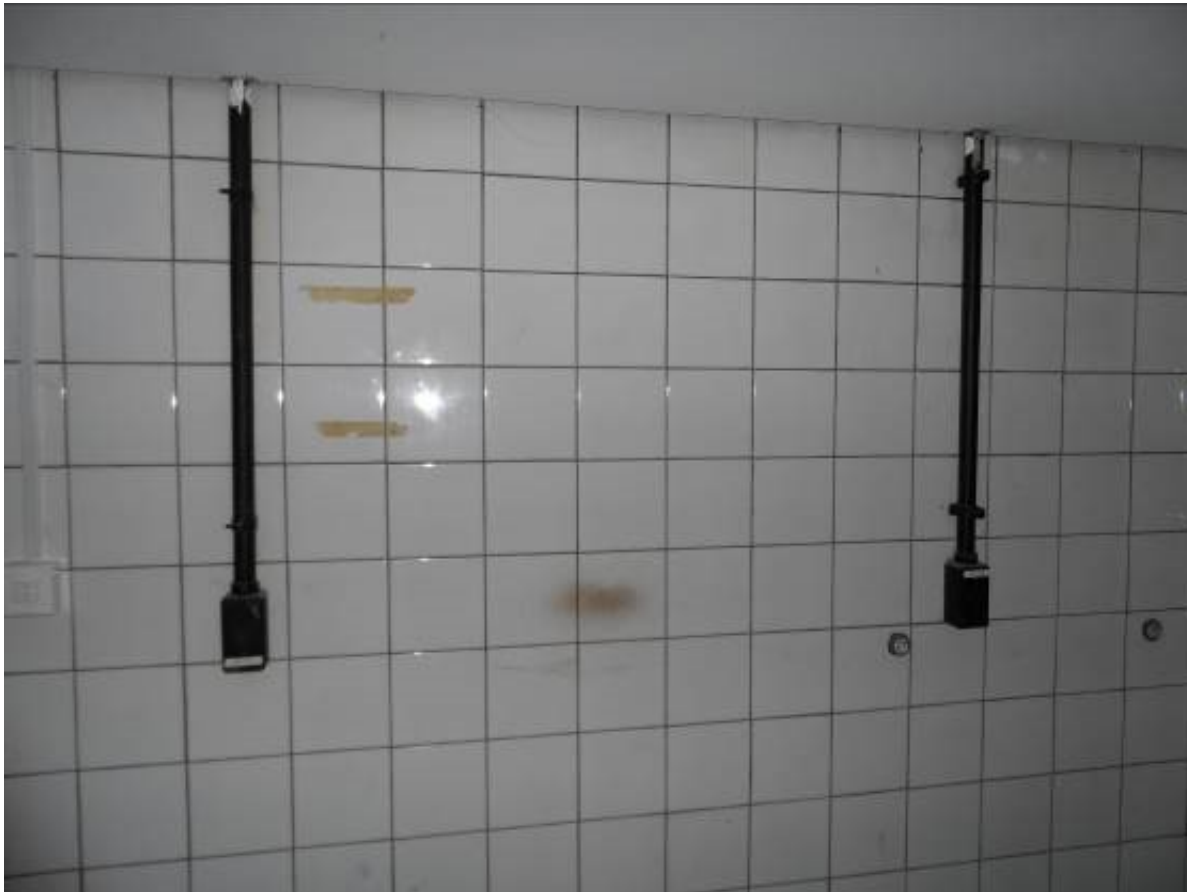
Abbildung
9-elektrische Pfeife macht Reinigung und scheinbare begünstigt die Ausbreitung von Pilzen und Bakterien.

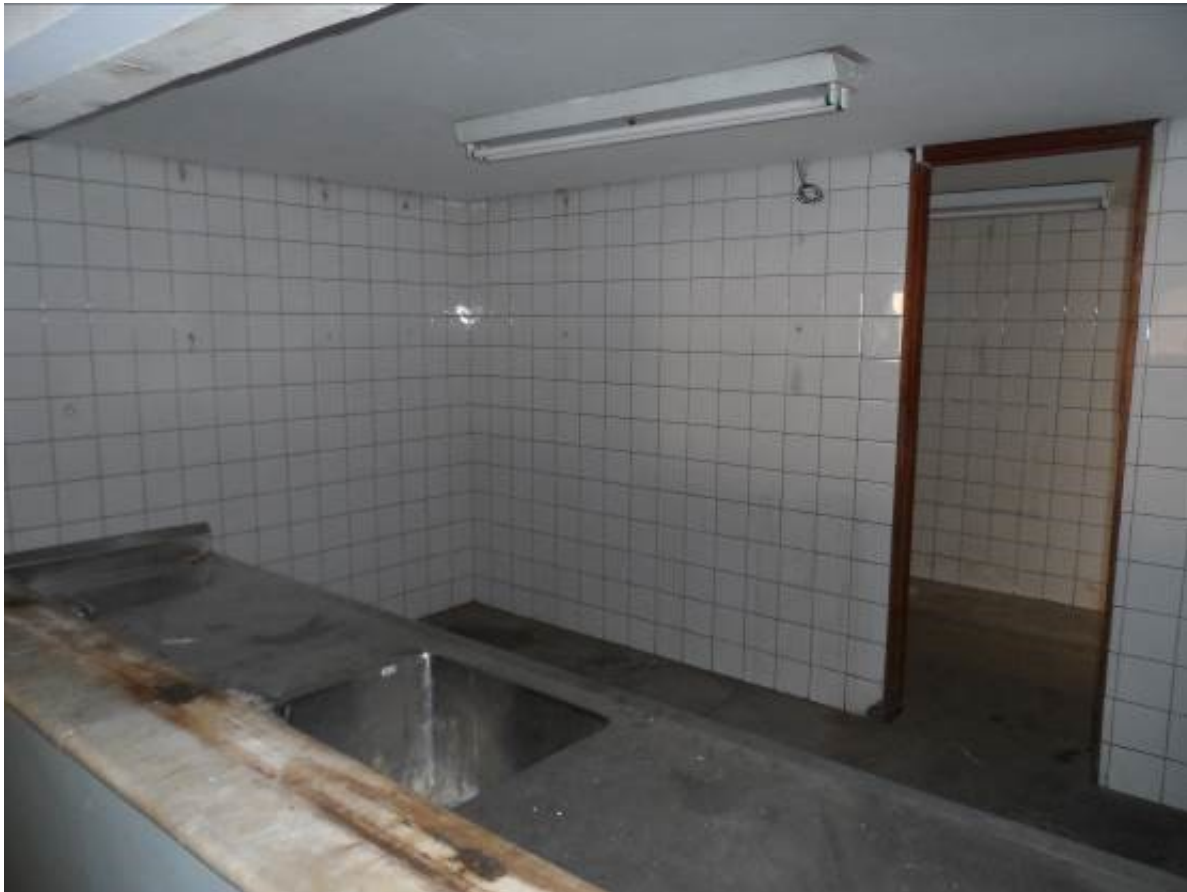
Abbildung

10 – überlappen Befestigungen ohne Schutz.

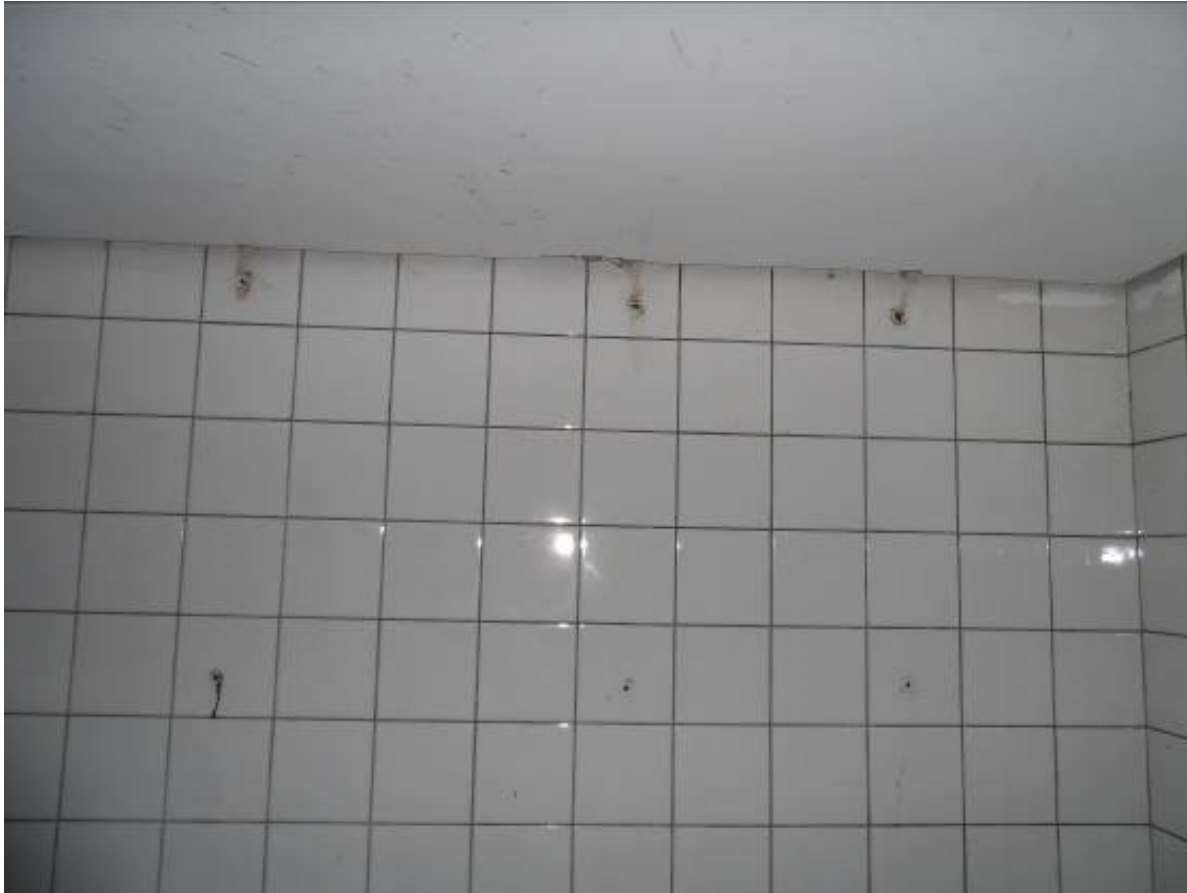
Abbildung

11-Bohren und Risse in der Wandverkleidung.

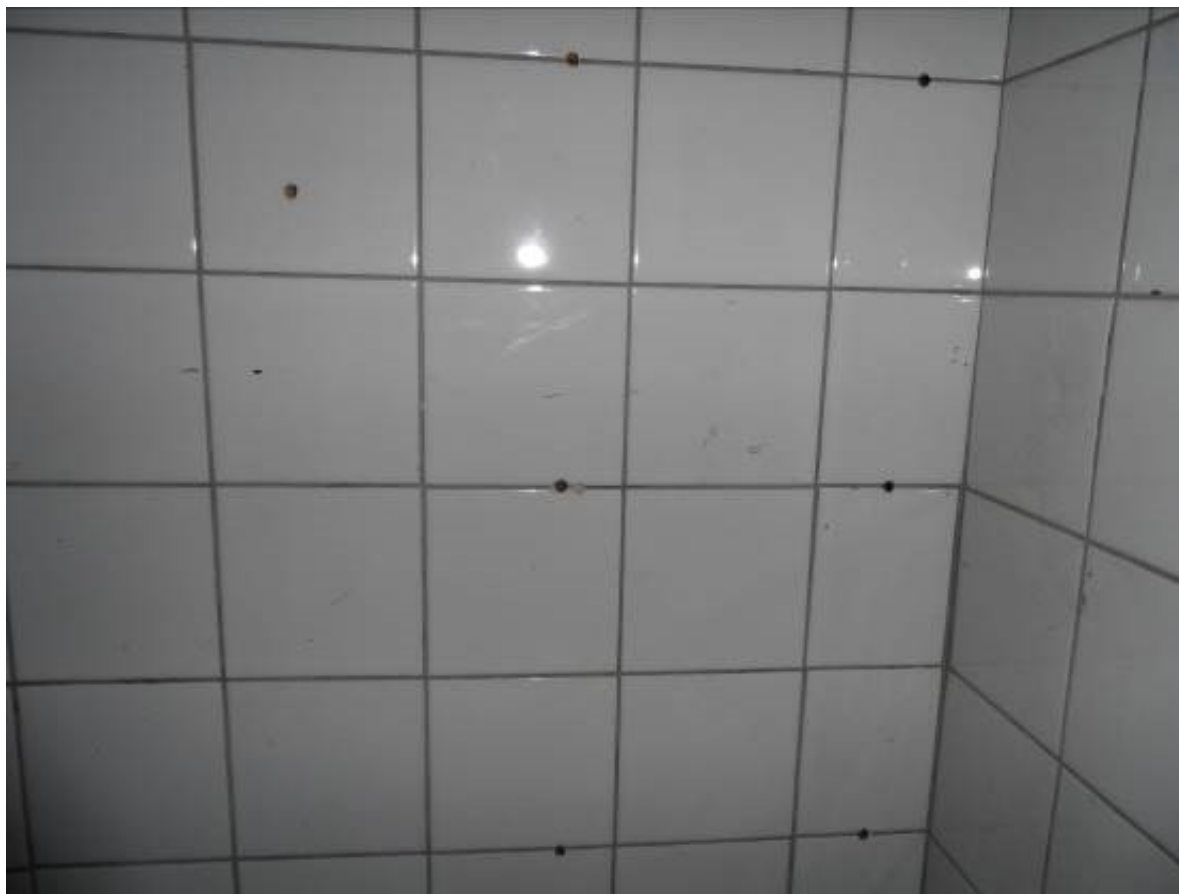
Abbildung

12-Bohren und Risse in der Wandverkleidung.

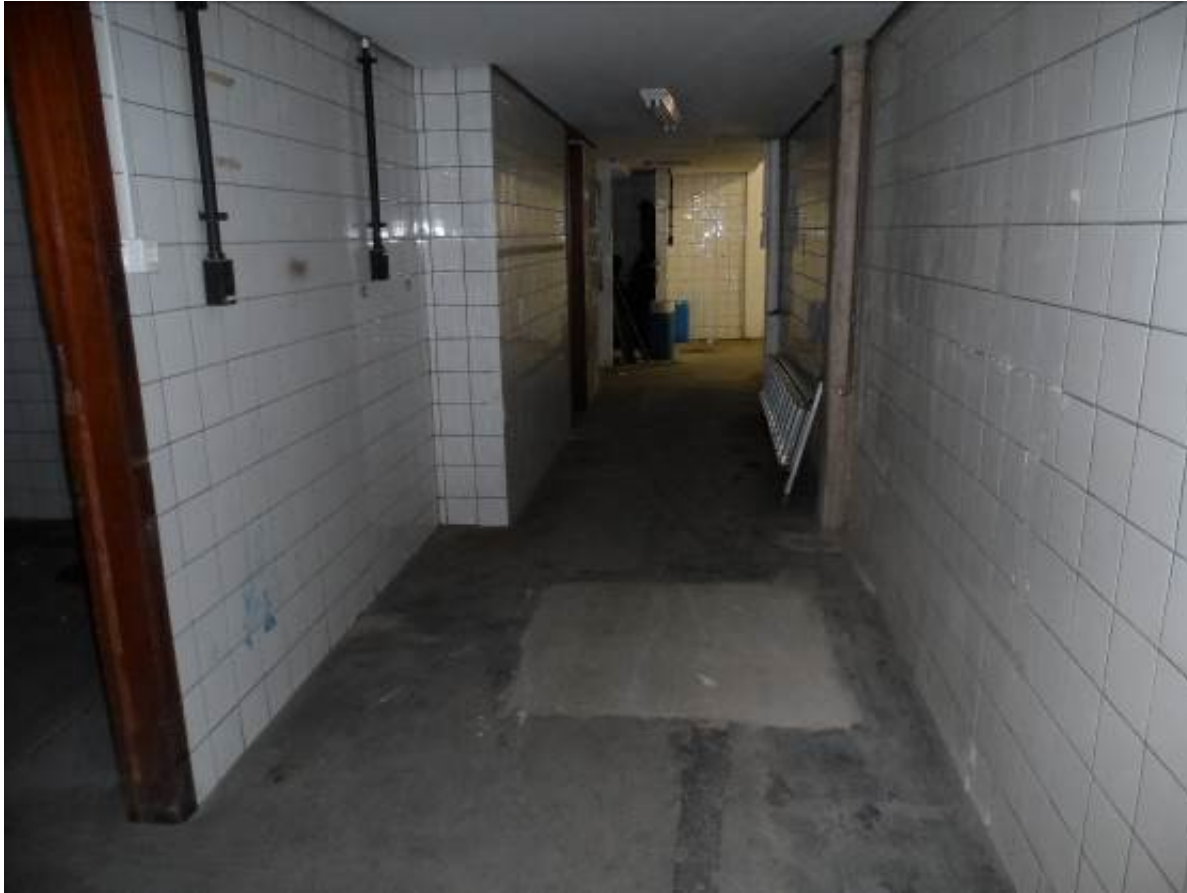
Abbildung

13-Boden Schaden und scheinbare elektrische Leitung.

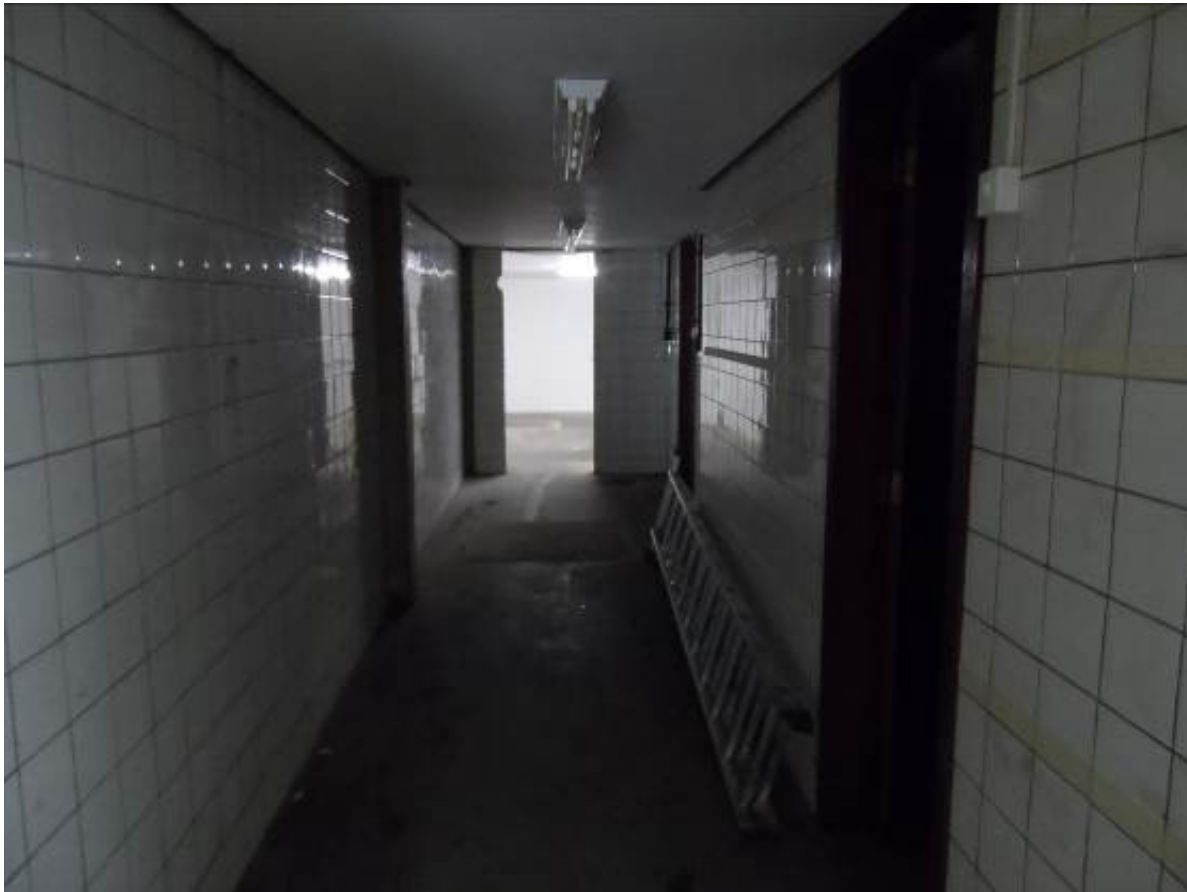
Abbildung

14 – beschädigt Wandverkleidung und elektrischen Vorrichtungen.

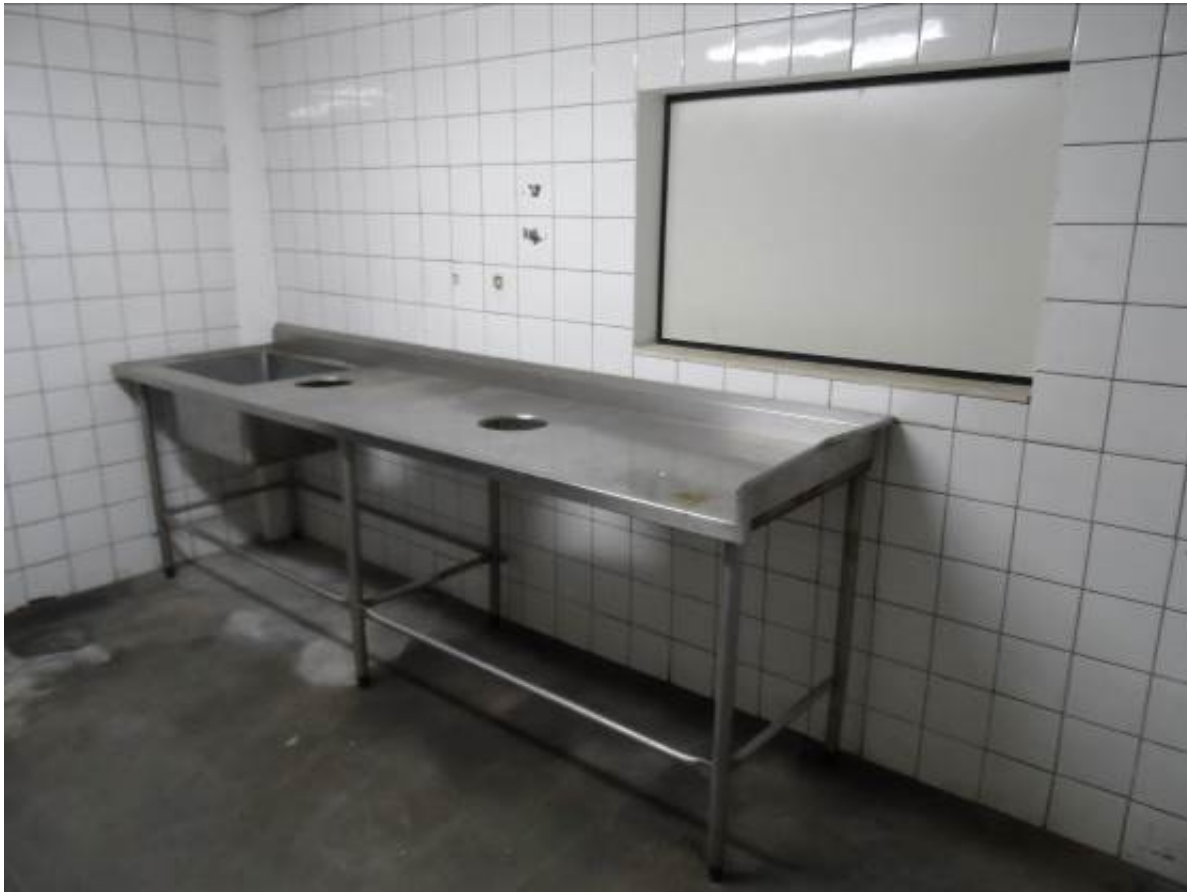
Abbildung

15 beschädigt Boden und mit der Anwesenheit von Pilzen.

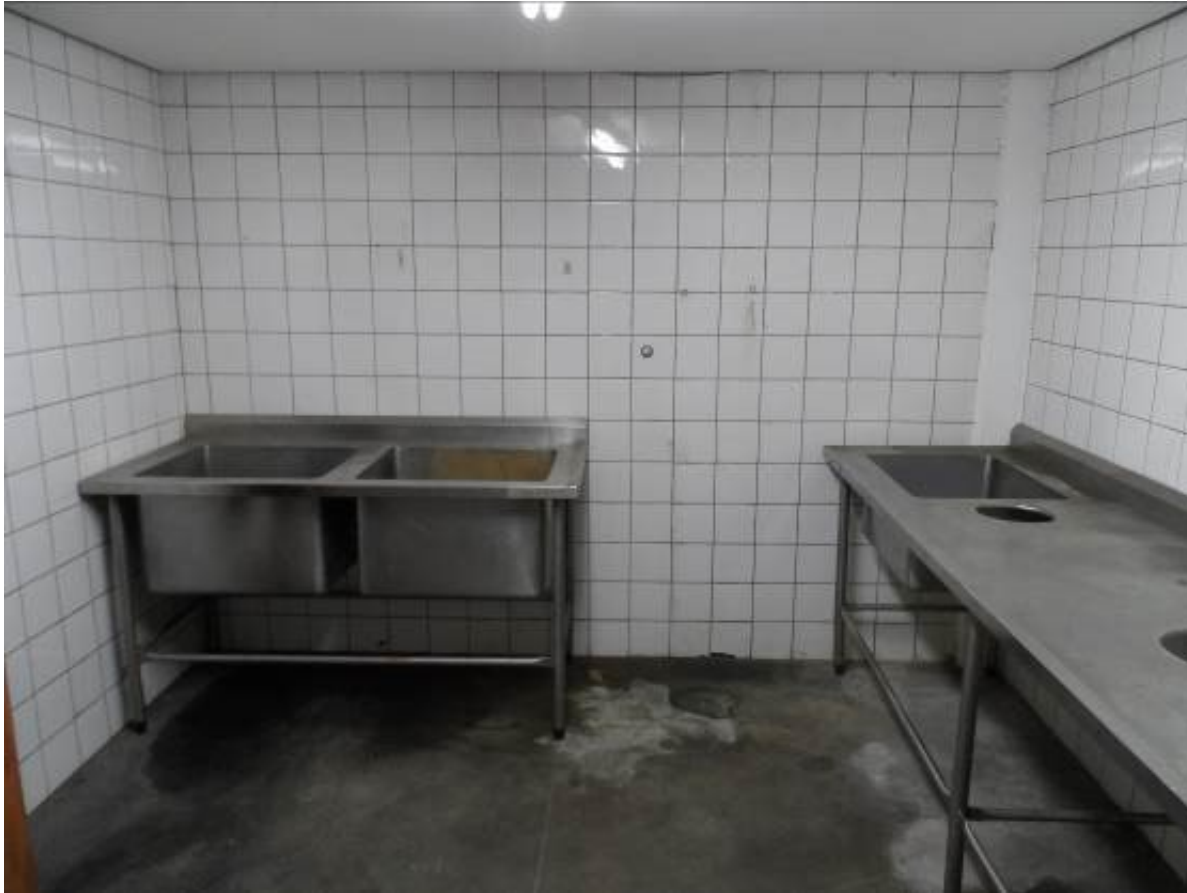
Abbildung

16 – beschädigt Boden und Boxen mit Rückkehr der Gerüche abgesaugt.

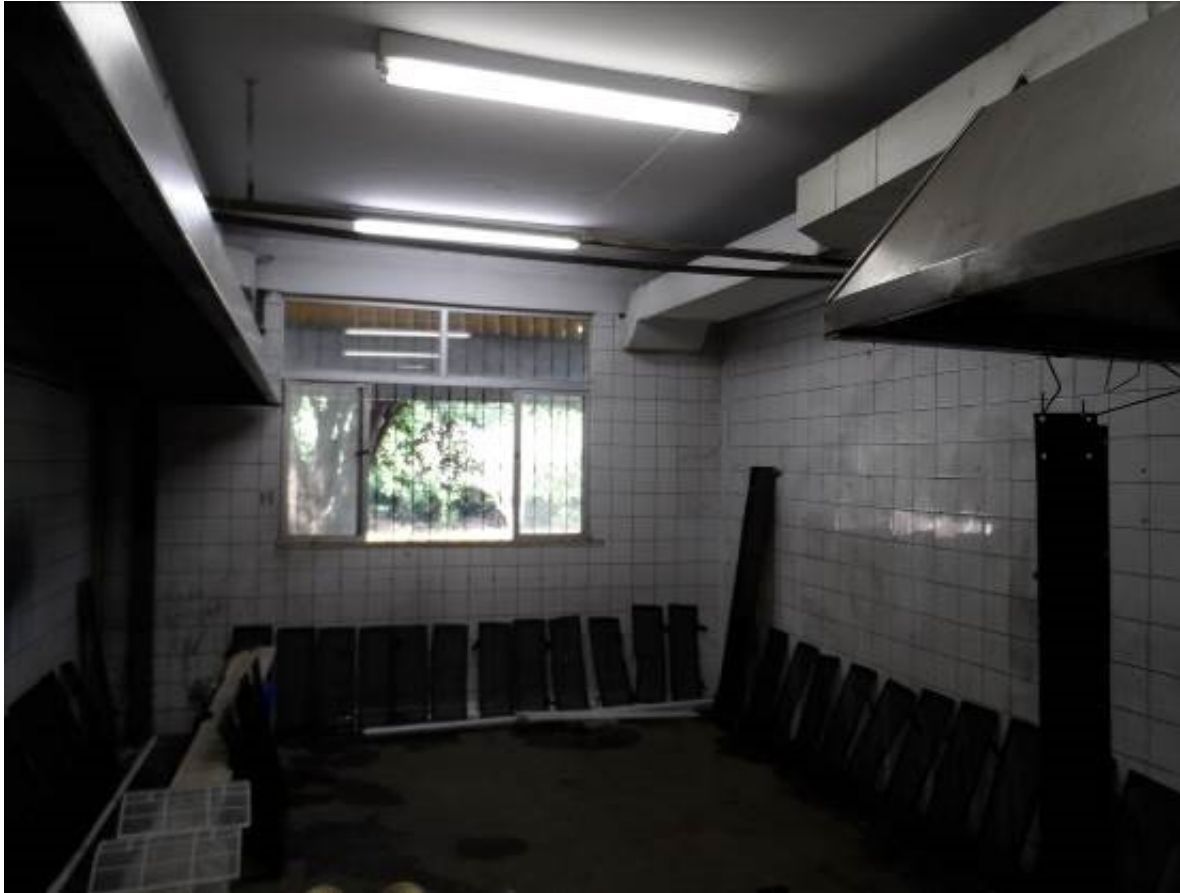
Abbildung

19-Wand, Decken und Fußböden beschädigt.

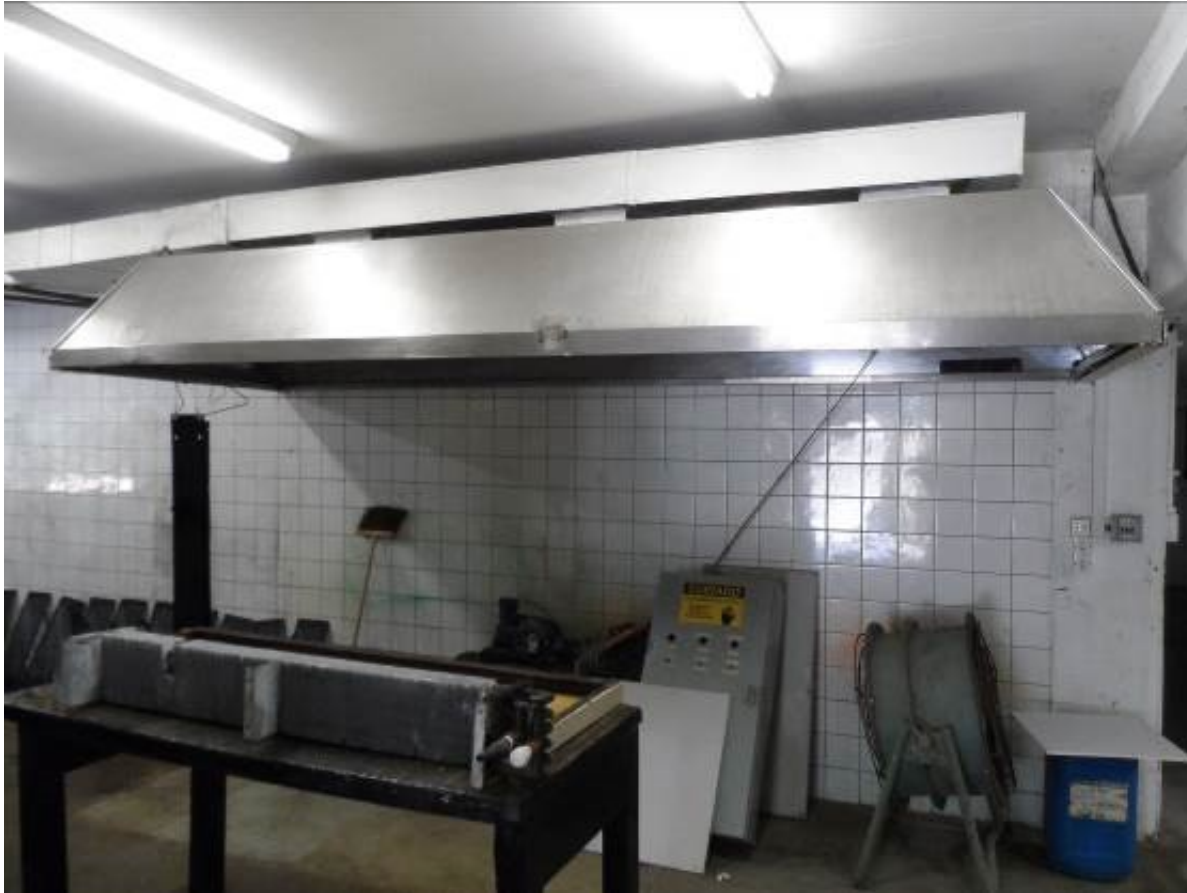
Abbildung

20-Hauben und Leitungen beschädigt.

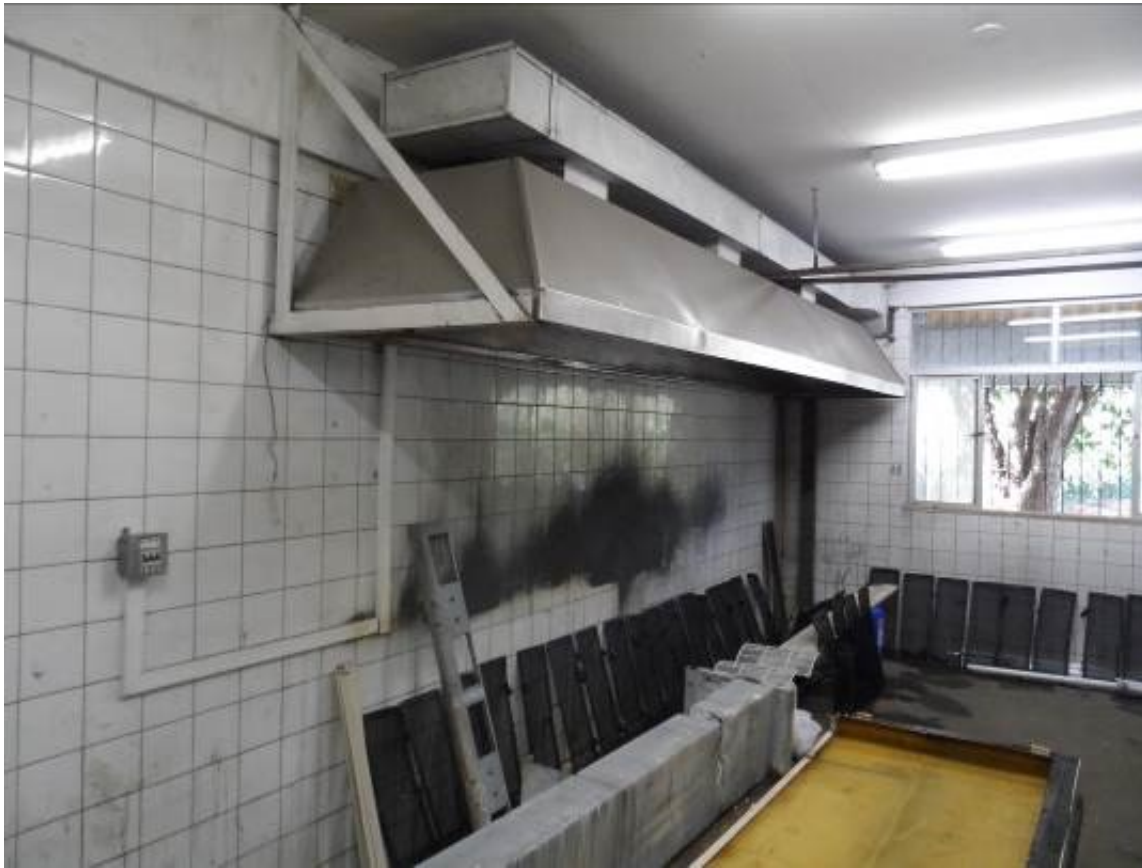
Abbildung

21-Kapuze und beschädigten Rohrleitungen, scheinbare elektrische Leitung.

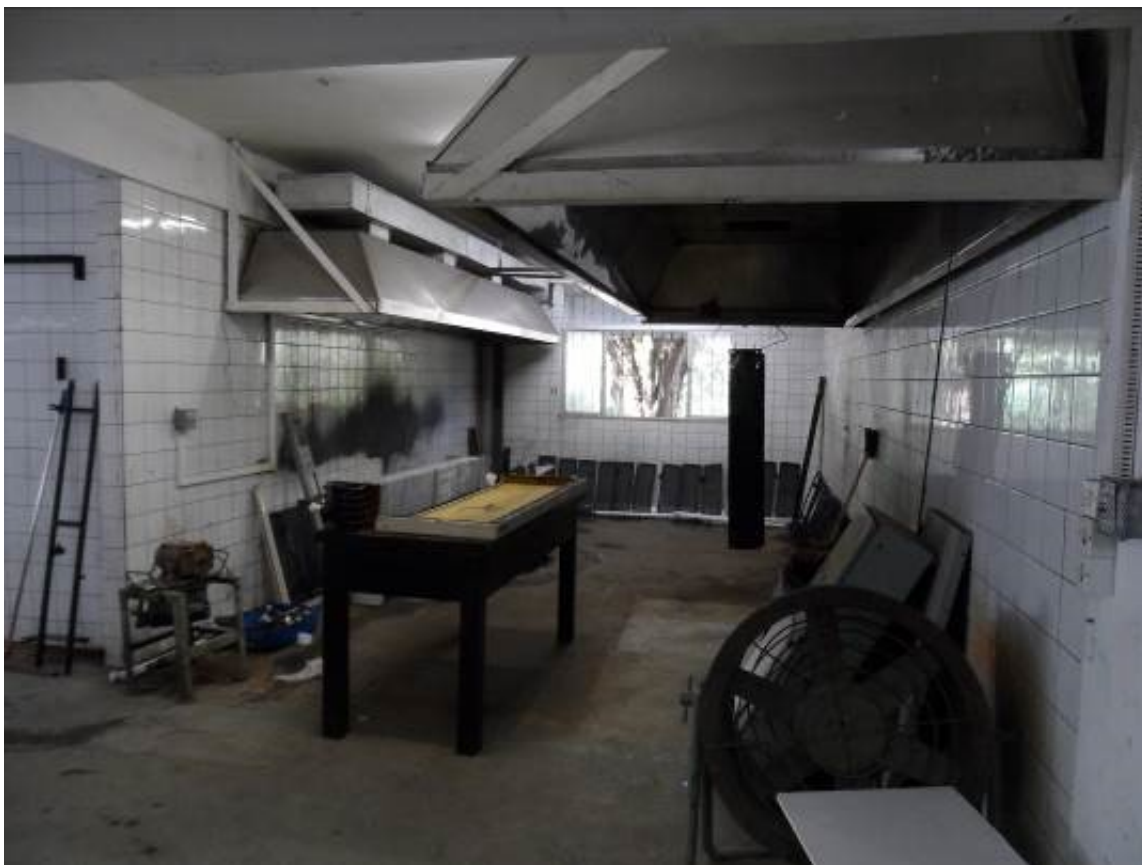
Abbildung

22-Wand-, Fußboden- und beschädigte Einrichtungen

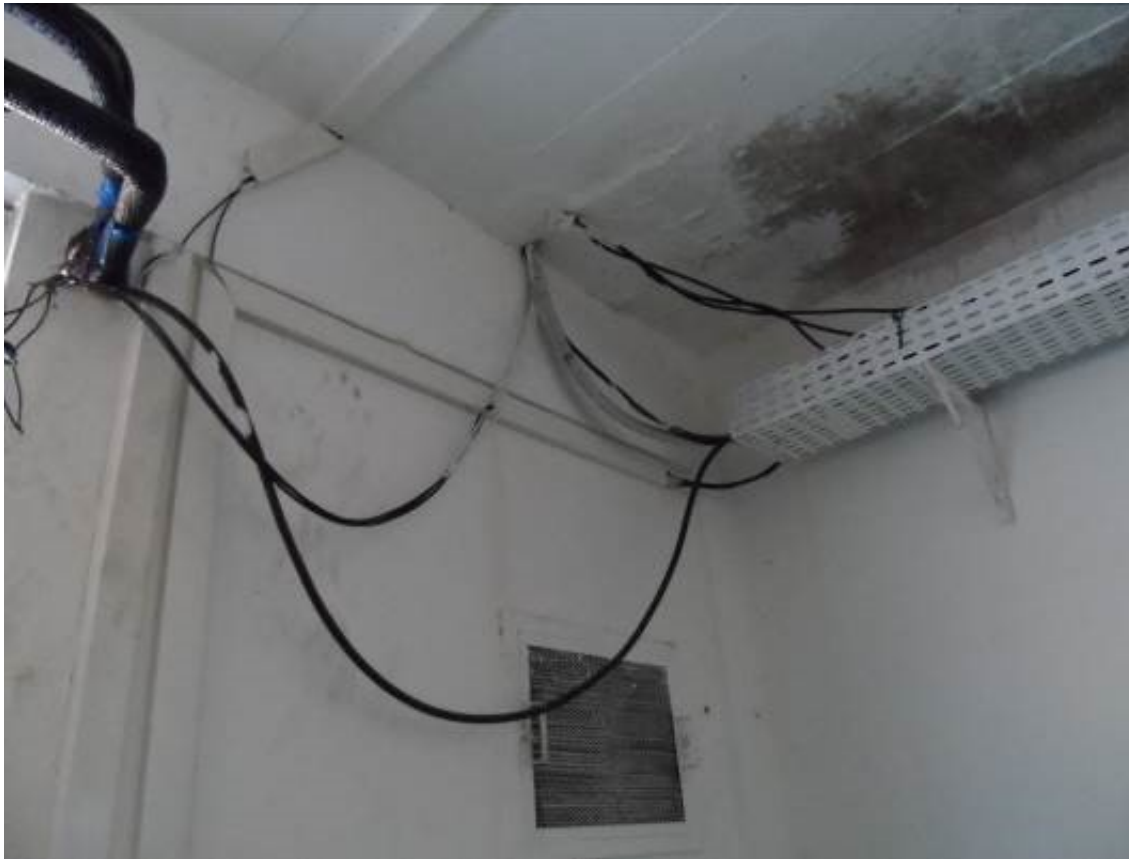
Abbildung

25-elektrische Verdrahtung ausgesetzt und Präsenz der infiltration

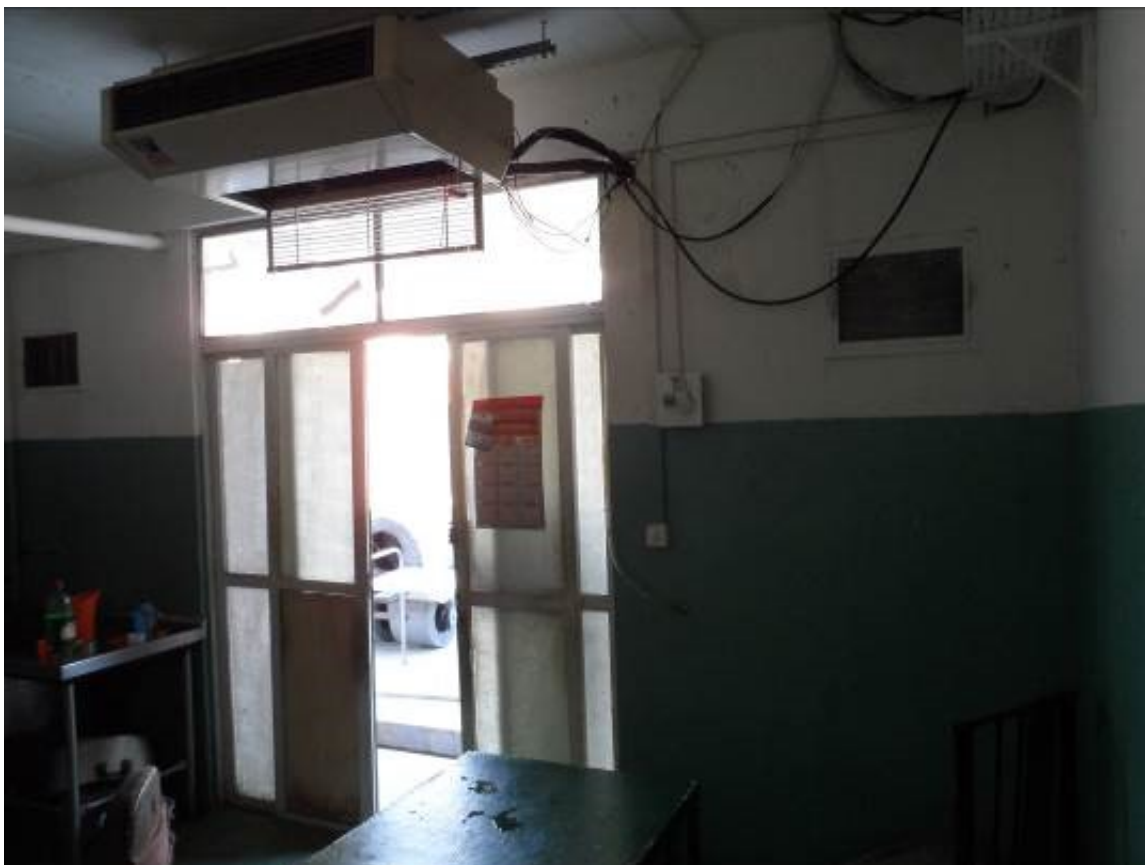
Abbildung 26–

elektrische Verdrahtung ausgesetzt.

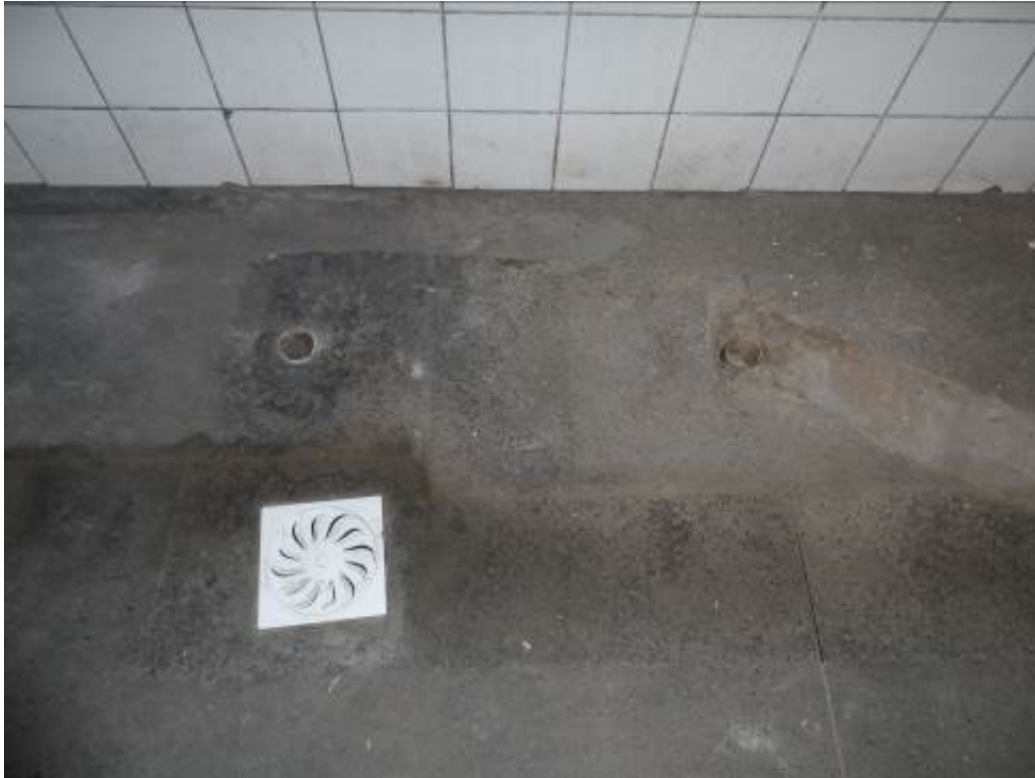
Abbildung

29-beschädigt Boden und Sifonada mit Box-Problem.

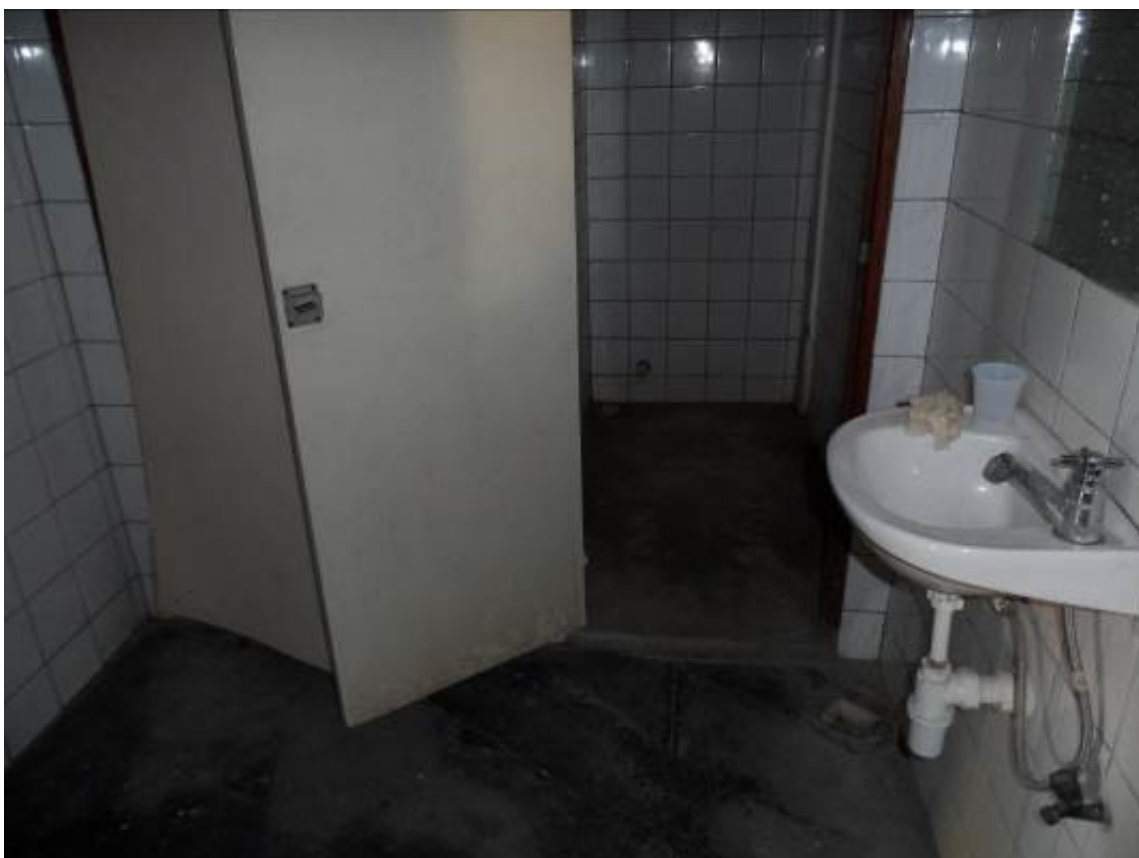
Abbildung

31-Türen, Waschbecken und Installationen mit Schaden.

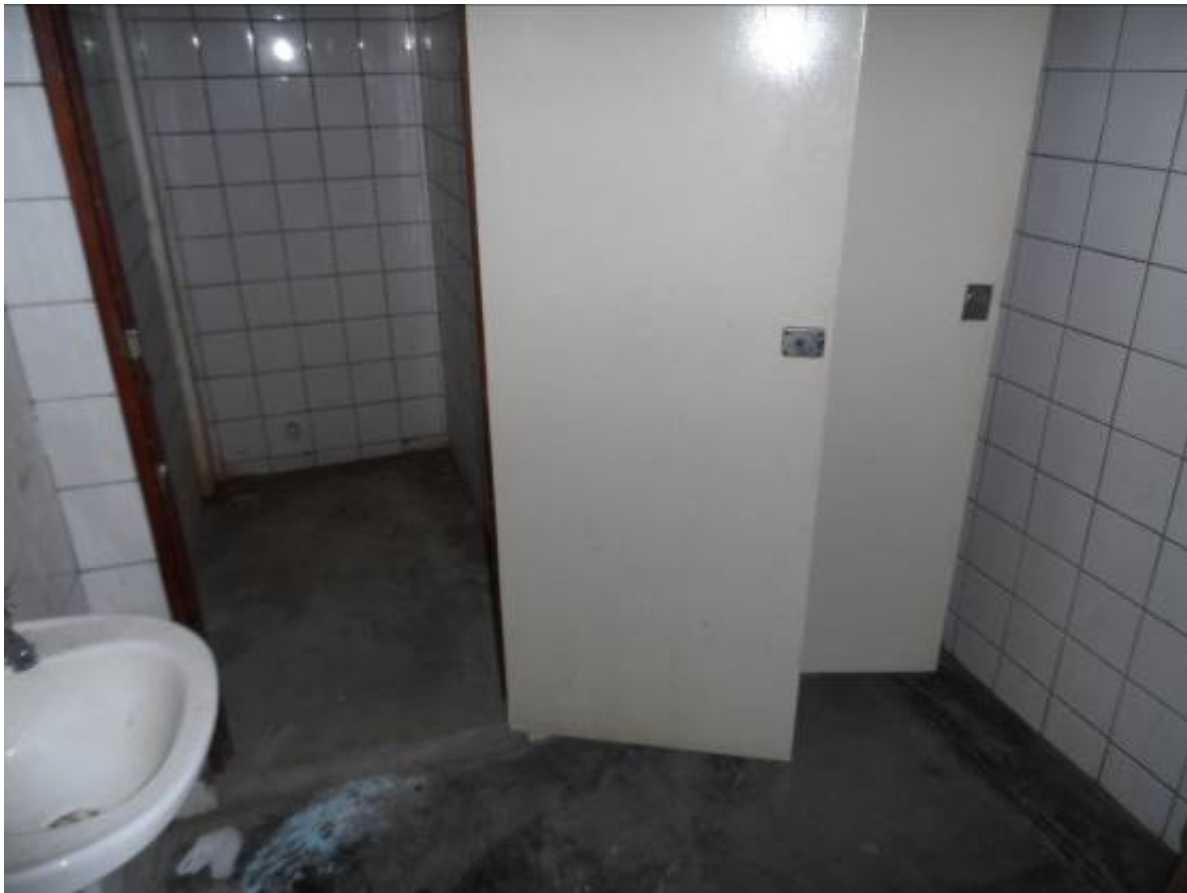
Abbildung

32-Infiltration in den Boden und Neigung.

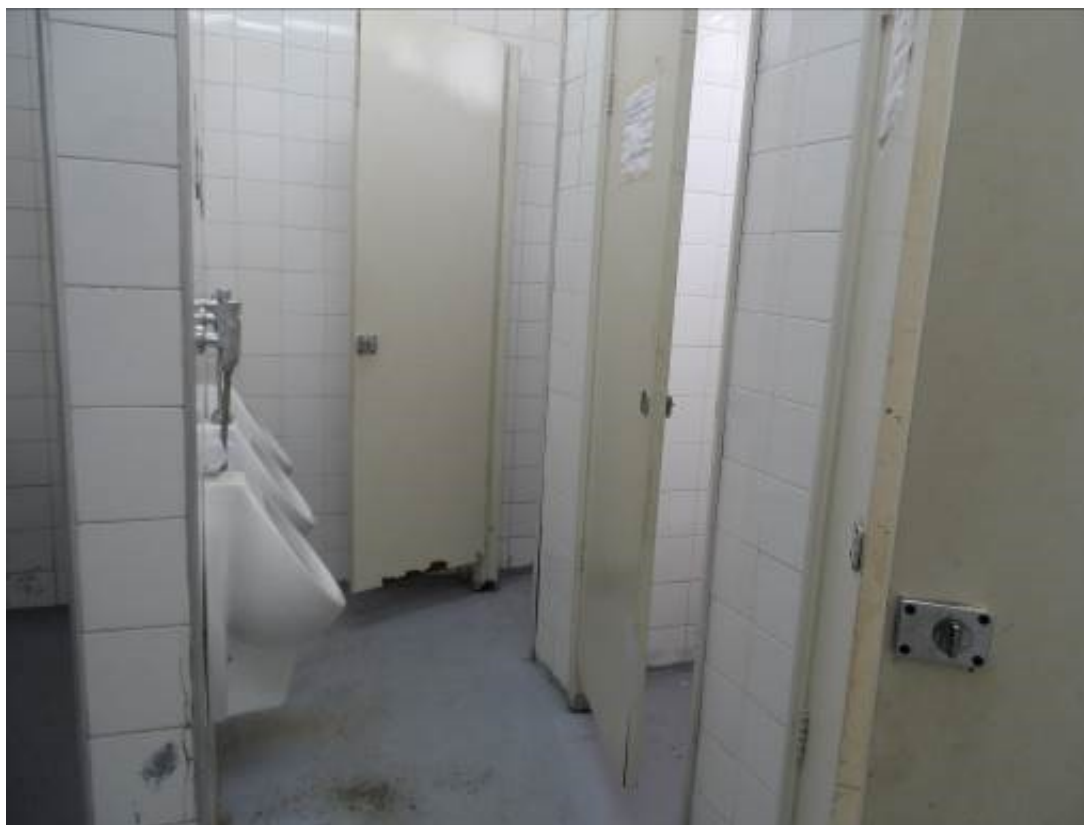
Abbildung35-Urinal

Trennwände und Türen beschädigt benötigen.

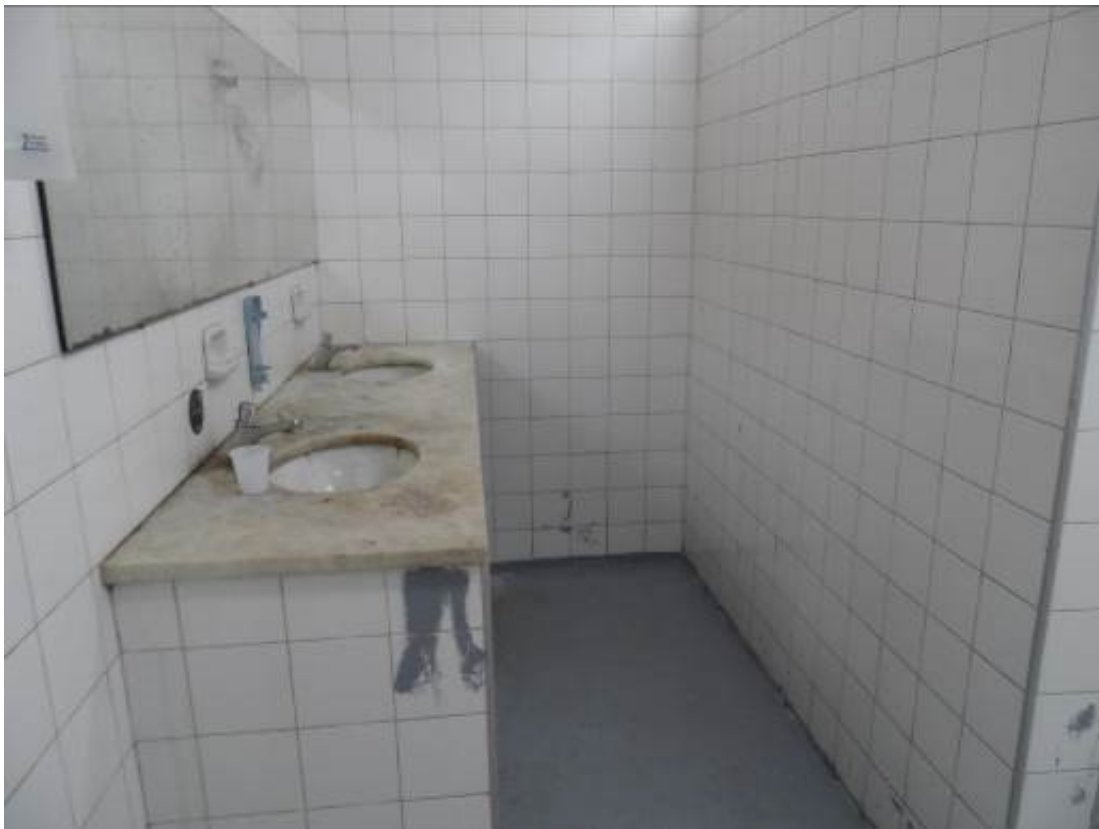
Abbildung

36-Reveestimento Wand beschädigt und Marmor-Spitze mit Pannen und gebeizt.

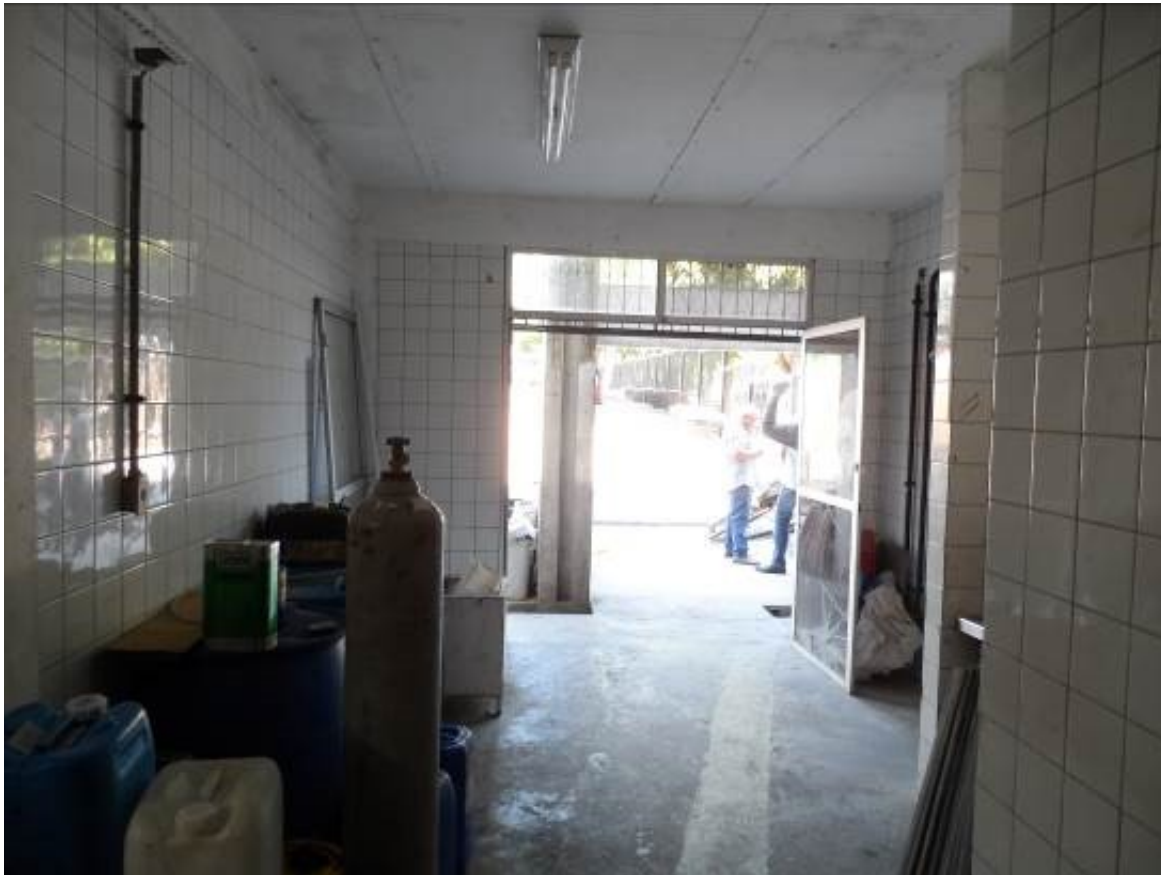
Abbildung

38-Stock Zugangstür mit Schäden und scheinbare Rohre.

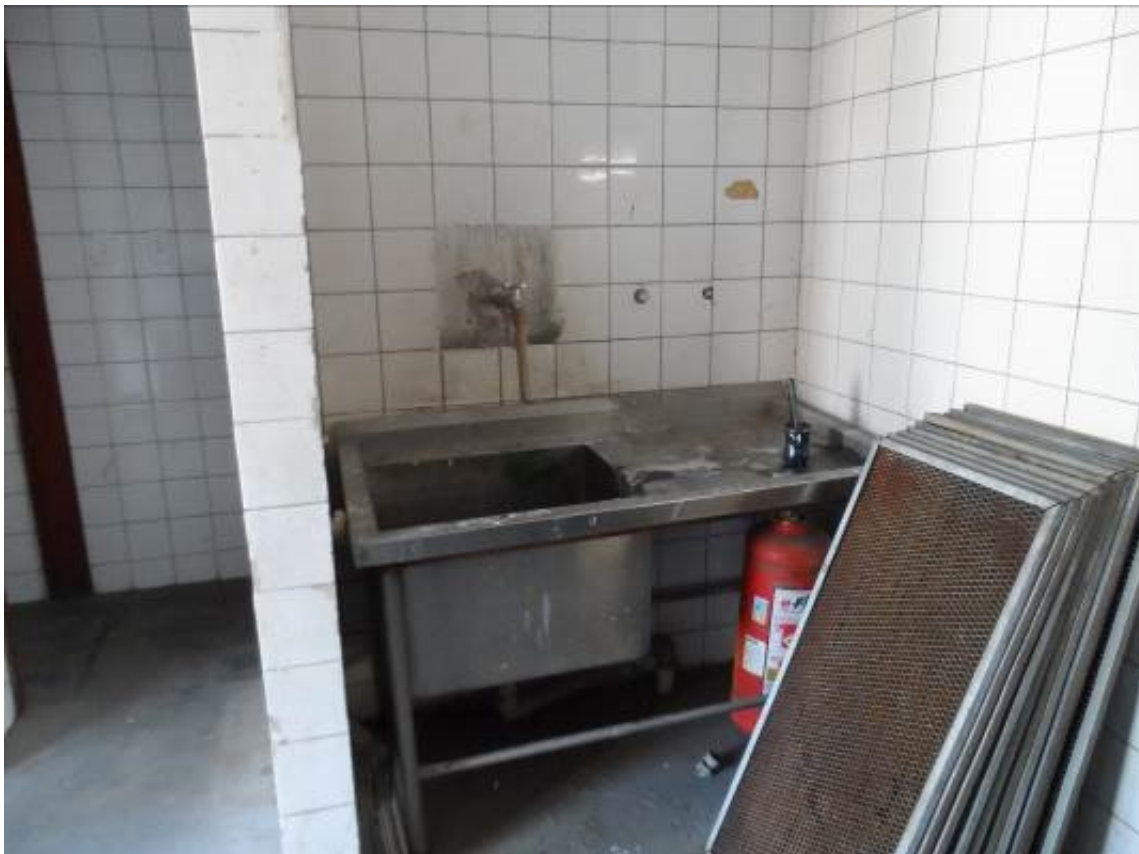
Abbildung

39-beschädigte Wand- und Bodenbelag Hydrosanitary Probleme.

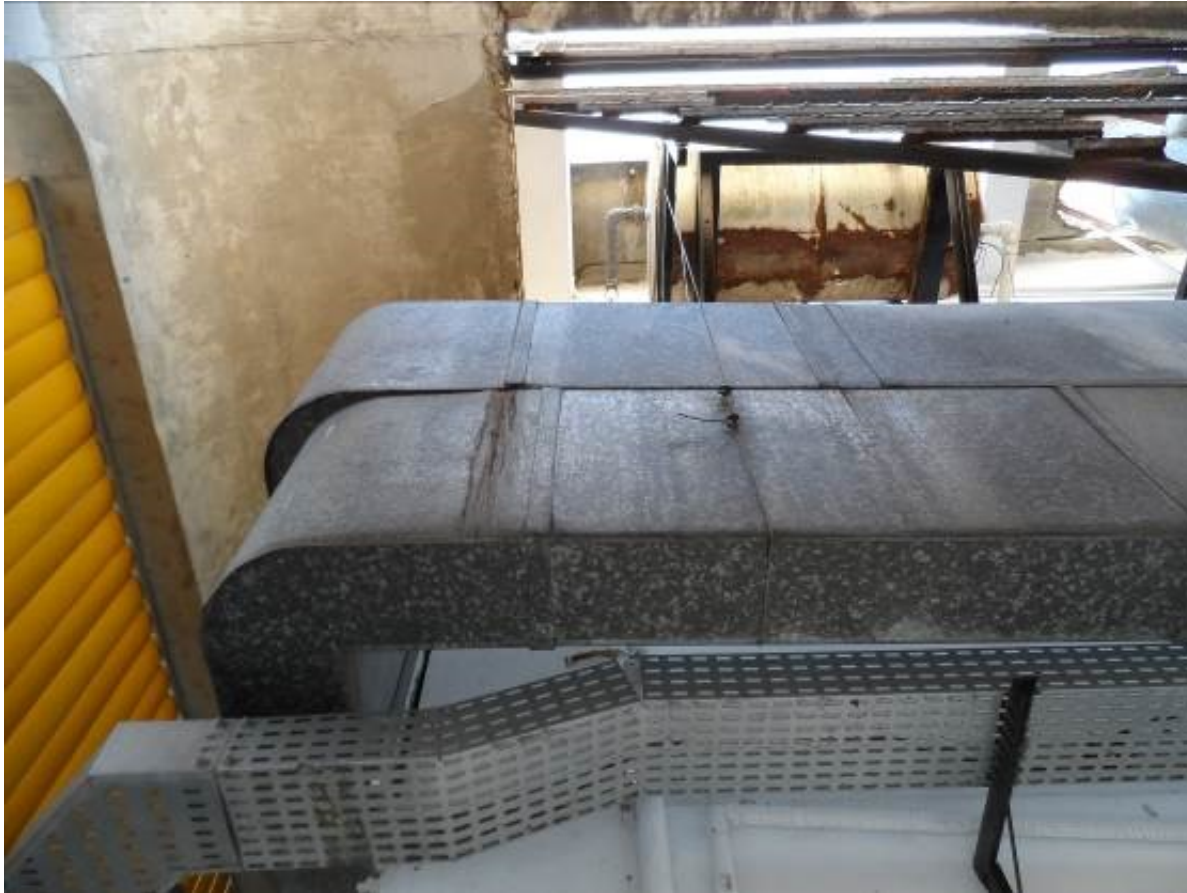
Abbildung

43-Kanalsystem Korrosion und die Warmwasserbereitung.
