Technische Analyse der Machbarkeit eines Einsatzes von Restaurant in öffentlichen Einrichtung

NETO, Alberto Antônio Tuma; et.al. **Technische Analyse der Machbarkeit eines Einsatzes von Restaurant in einer öffentlichen Einrichtung.** Multidisziplinäre Kern Fachzeitschrift des Wissens. 07-Edition. 02 Jahr, Vol. 02. s. 58-90, Oktober 2017. ISSN: 0959-2448

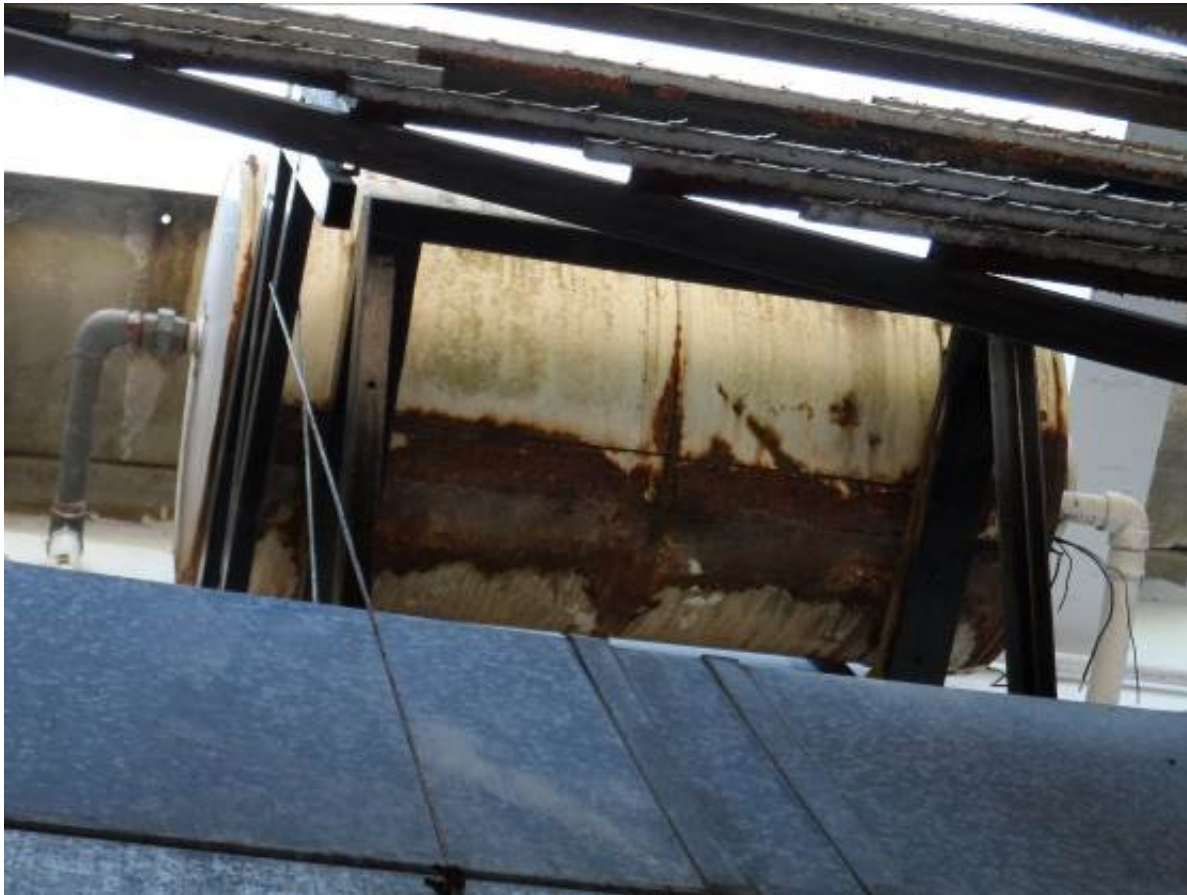
Abbildung

44-thermischer Speicher mit Korrosion.

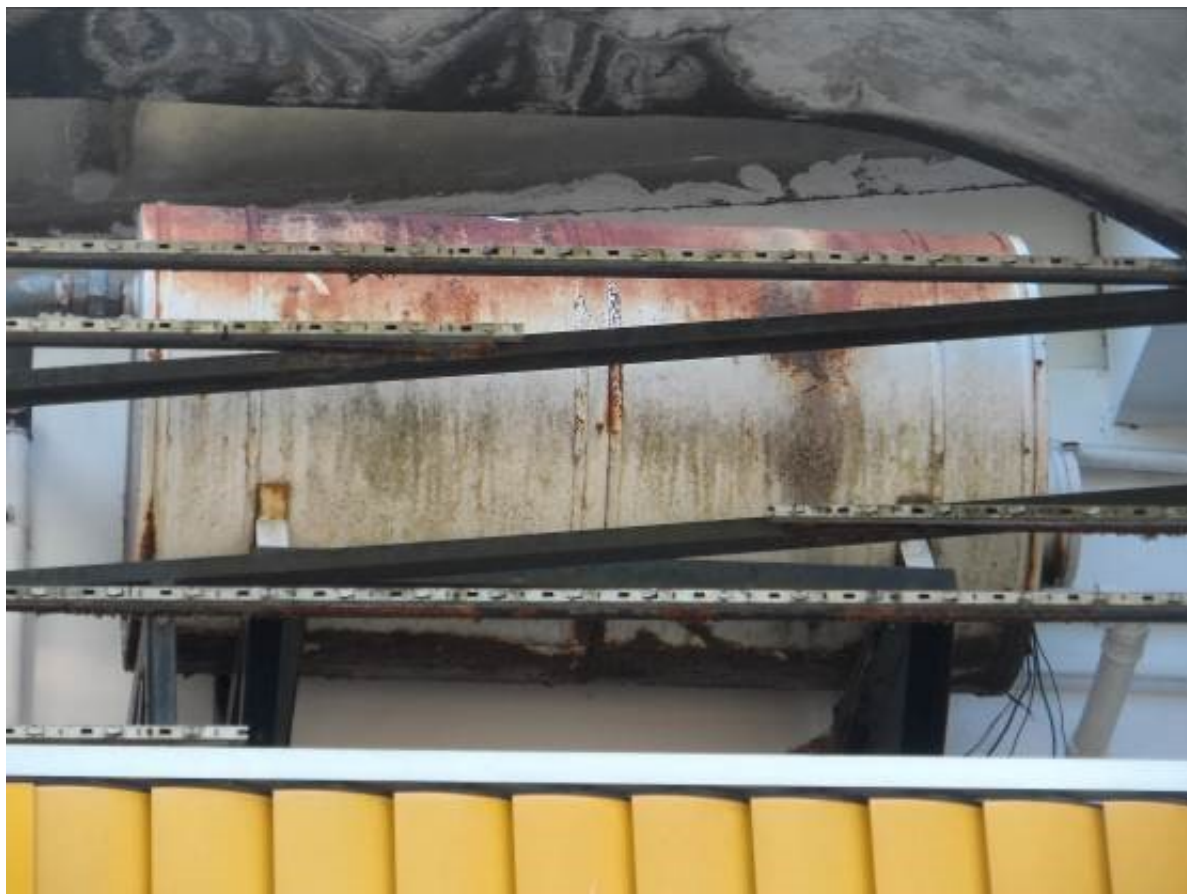
Abbildung

45-thermische Reservoir mit Korrosion.

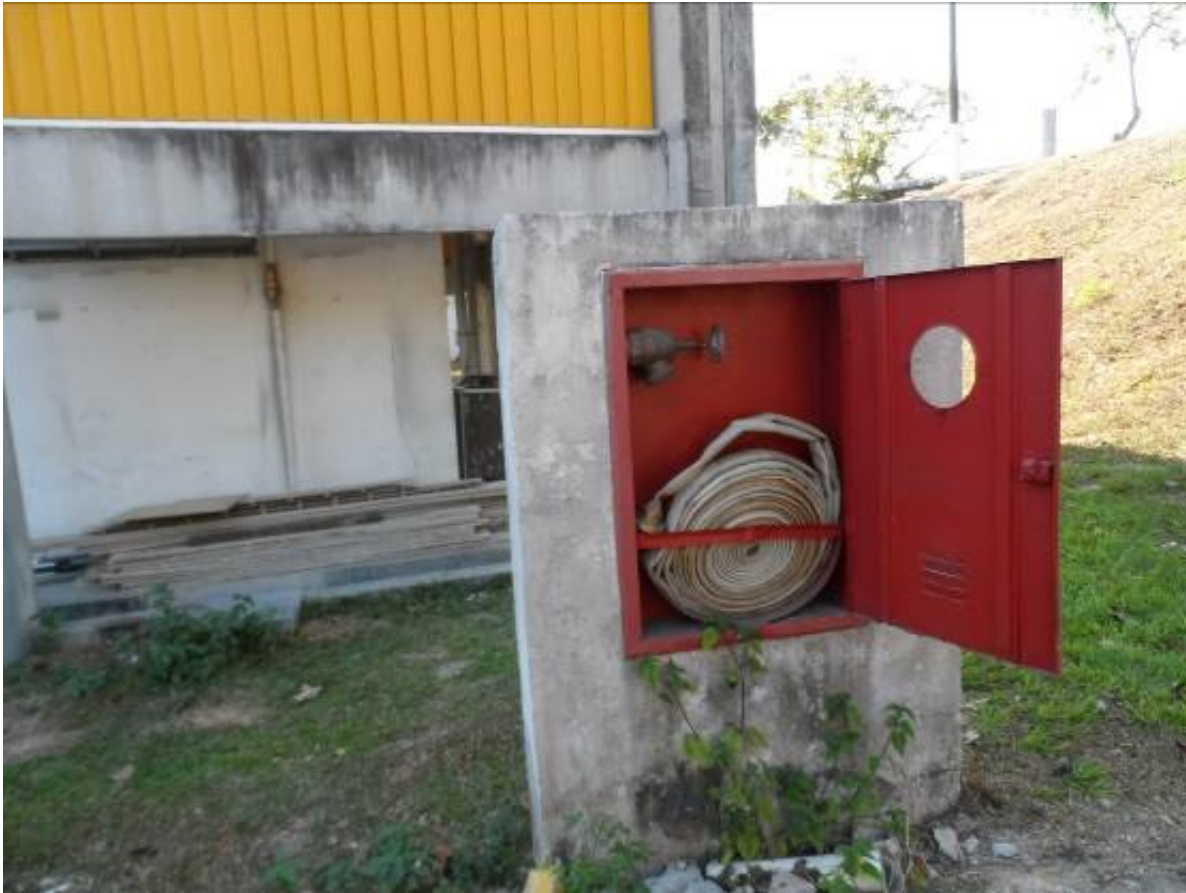
Abbildung

48-Schlauch und Hydranten Brandbekämpfung, erfordern Wartung.

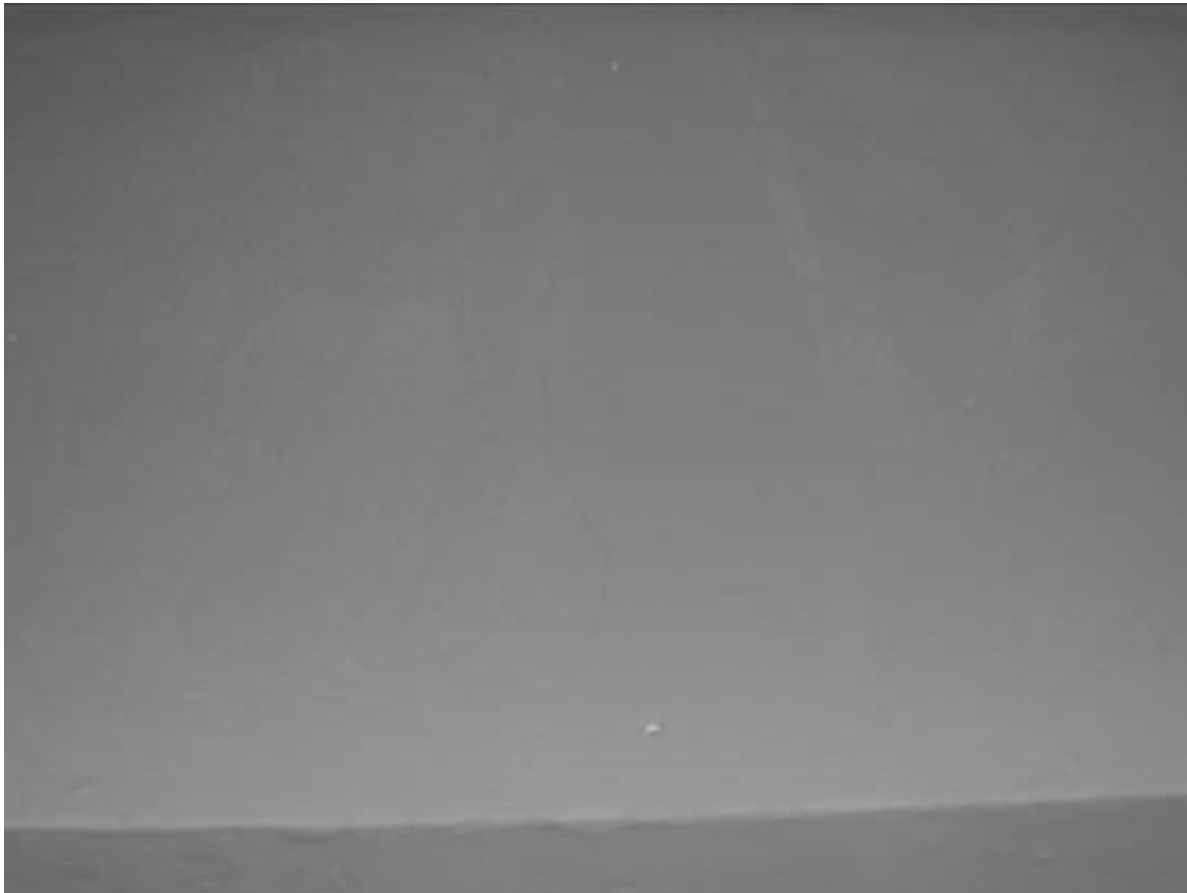
Eines der wichtigsten Erkrankungen gefunden wurden Risse in Balken Scherung Bruch und Beugung, als 49 Zahlen, 50, 51, 58 und 59 anzugeben. Eine weitere Pathologie gefunden wird durch Oxidation von Stahlsäulen, entsprechend den Abbildungen, 52, 55 und 56. In den Abbildungen 53 und 54, zeigt Risse in den Platten, die bis zur obersten Etage und Abbildung 57, propagieren kann man die Anwesenheit von Pilzen aus dem Infiltration beobachten.

49-90 ° Fissur im Strahl.

Auf diese Weise empfiehlt es sich, das beschädigte Strukturelement mit Graute Anwendung und Überprüfung der Abnahme der quer- und Längsrichtung Verstärkung Abschnitt zurückgesetzt. Der Balken zeigt jedoch die Anwendung der strukturellen Kleber Epoxid Basis mit Stahlplatten, wenn die Risse, wenn sie aktiv zeigen.

10. **Strukturellen Erholung:** um die oben in Ziffer III (Empfehlungen und technischen Implikationen-Tiefbau), treffen vorausgesagt strukturelle Recovery-Dienste mit Einsatz von Stahlblech für die strukturelle Verstärkung, Fugenmasse zur Neuerstellung der Elemente Bau, Epoxy Basis Klebstoff füllen Risse und Risse.

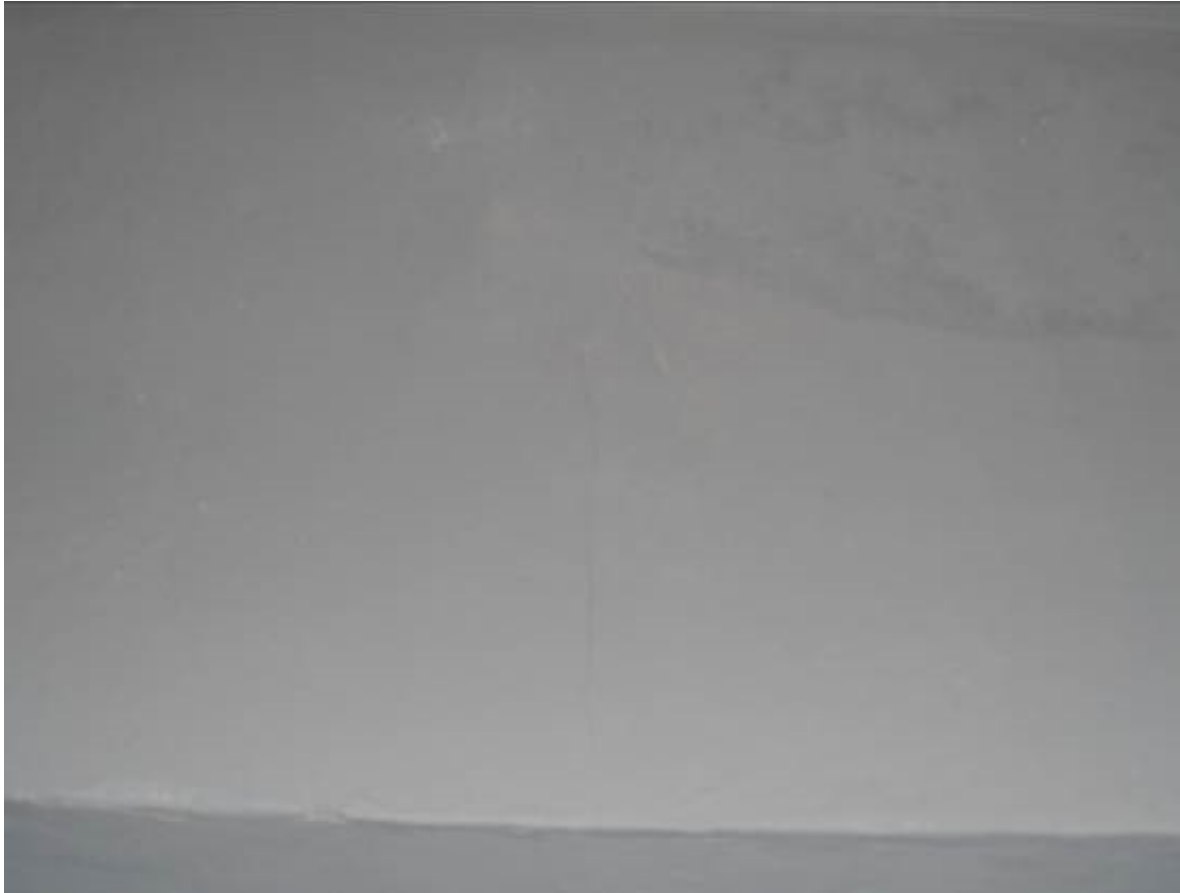
Abbildung

50-90° Strahl Fissur

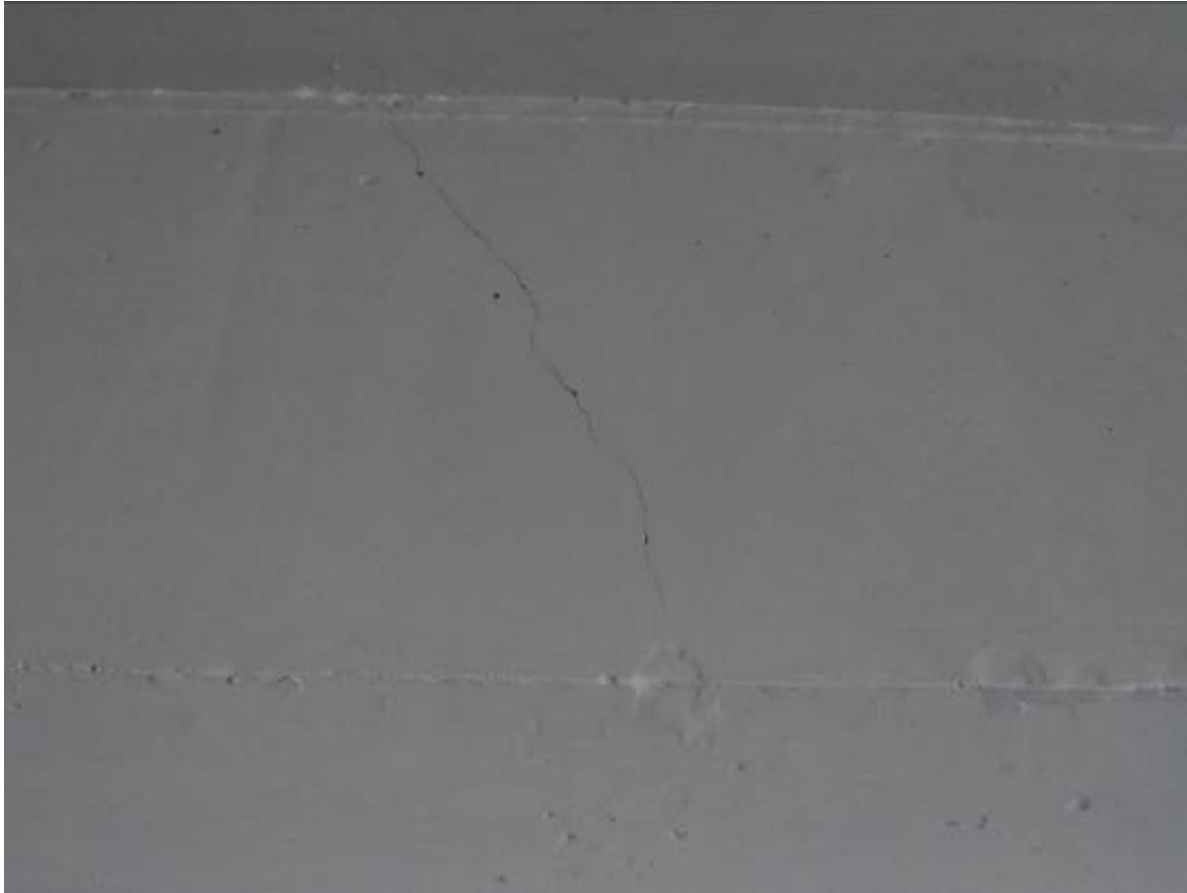
Abbildung

51-Riss in 45° auf Balken.

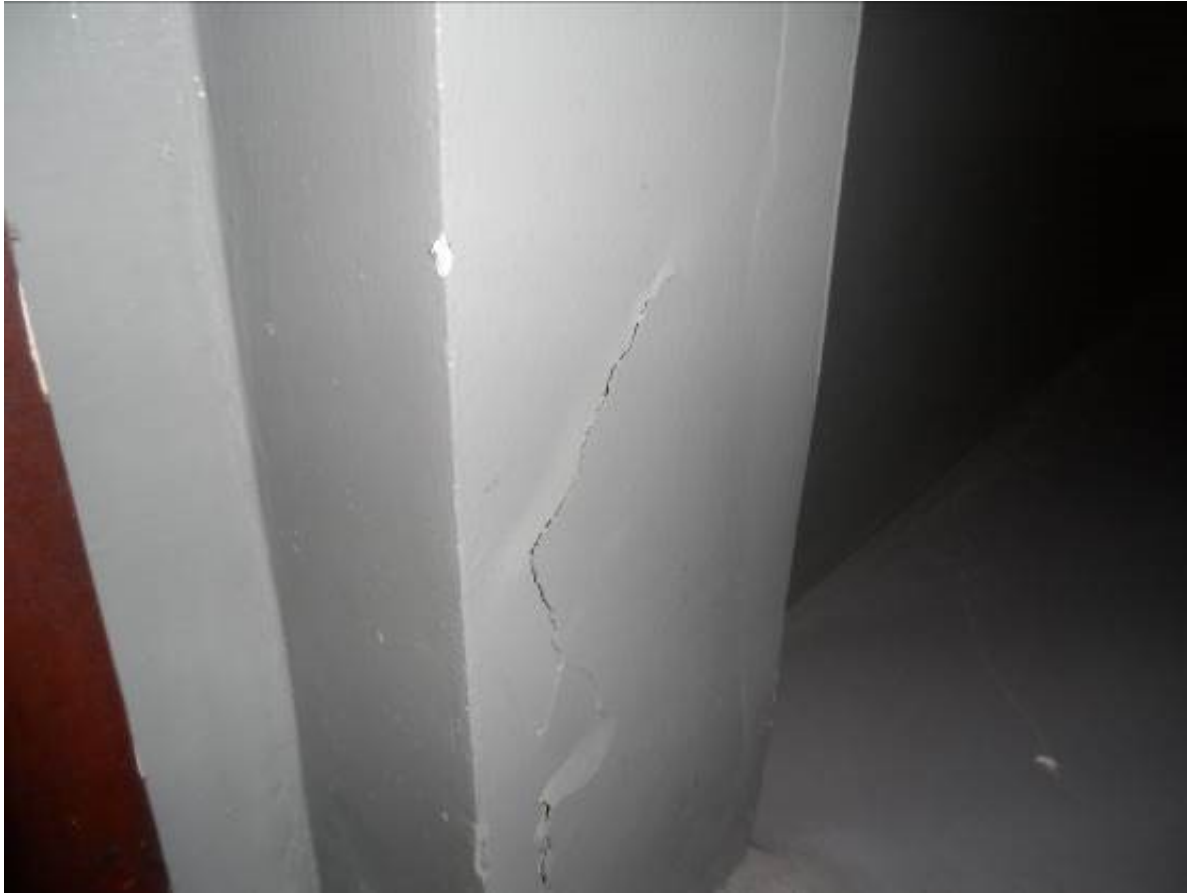
Abbildung

52-Beton Aufschlüsselung in pilar.

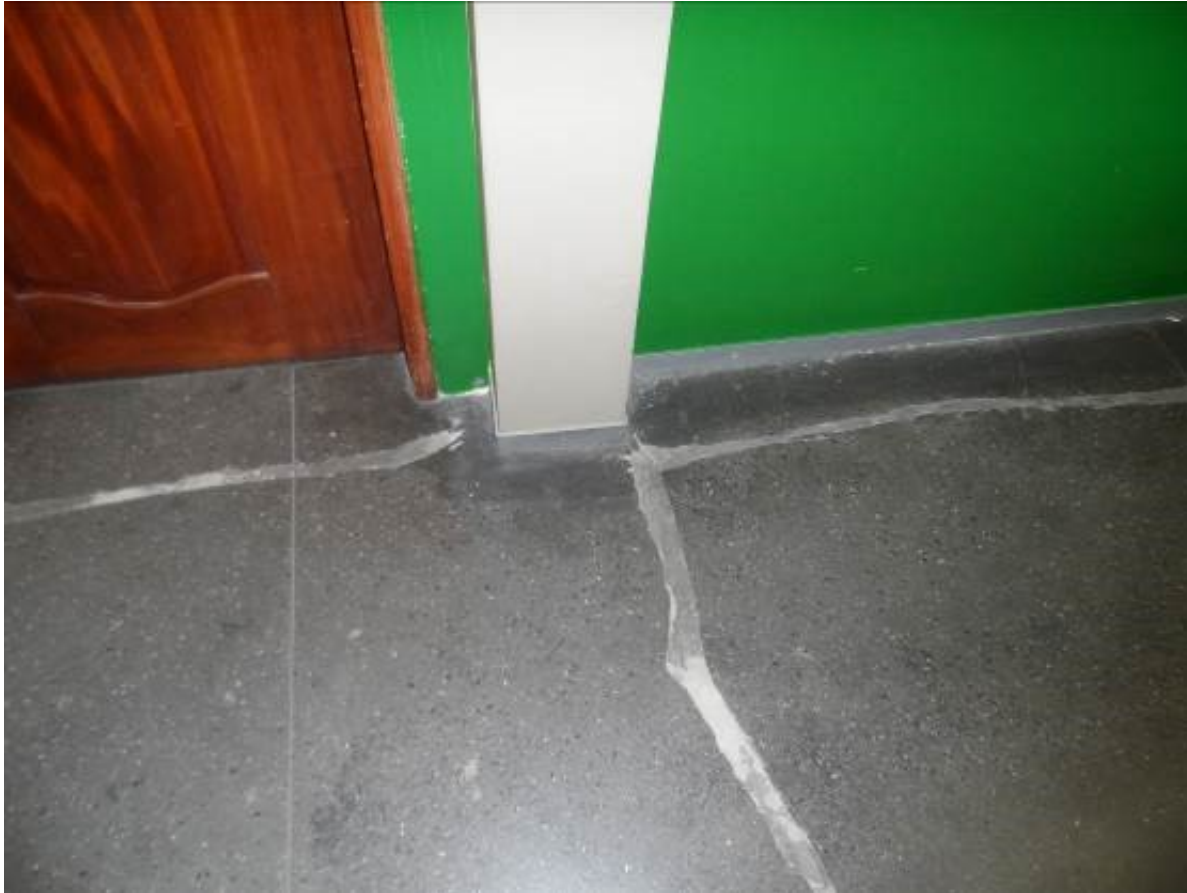
Abbildung

53-Risse in dieser Vermehrung von den Säulen.

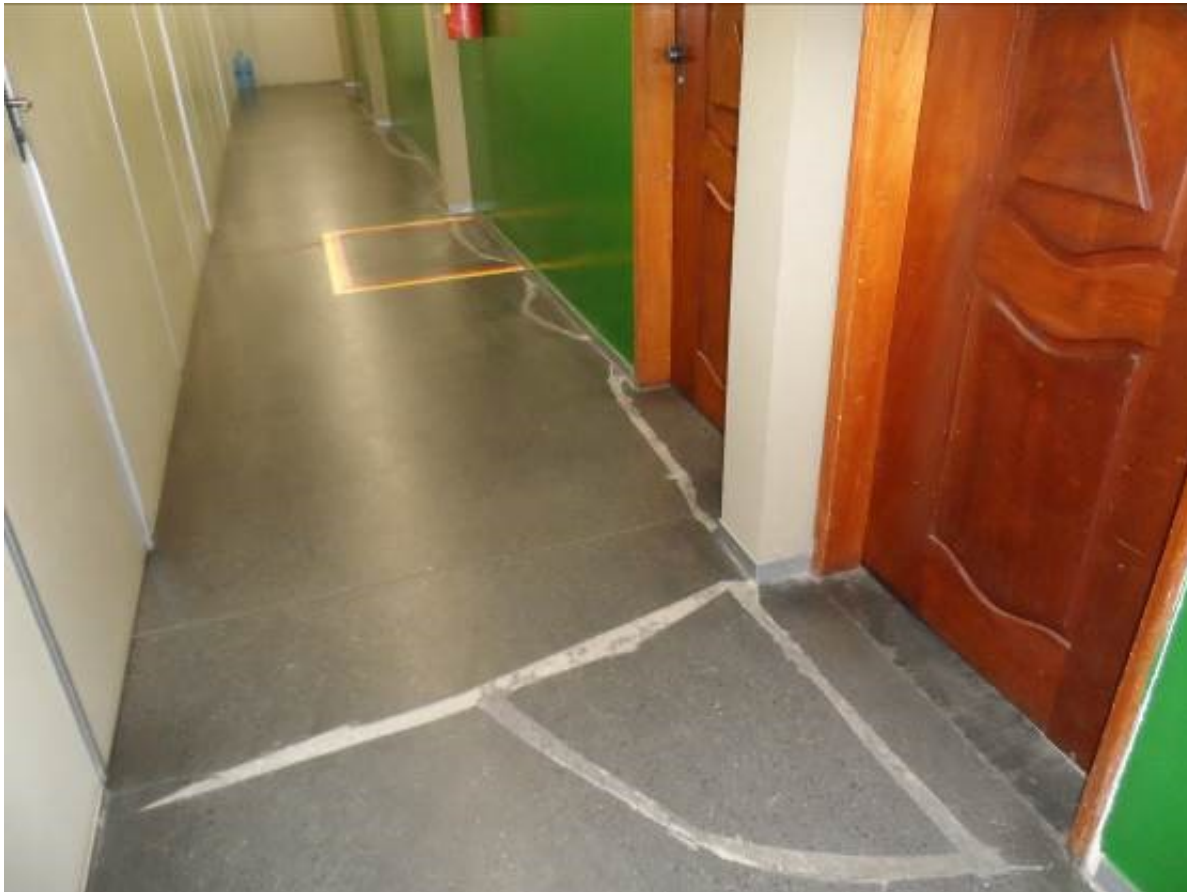
Abbildung

54-Risse in dieser Vermehrung von den Säulen.

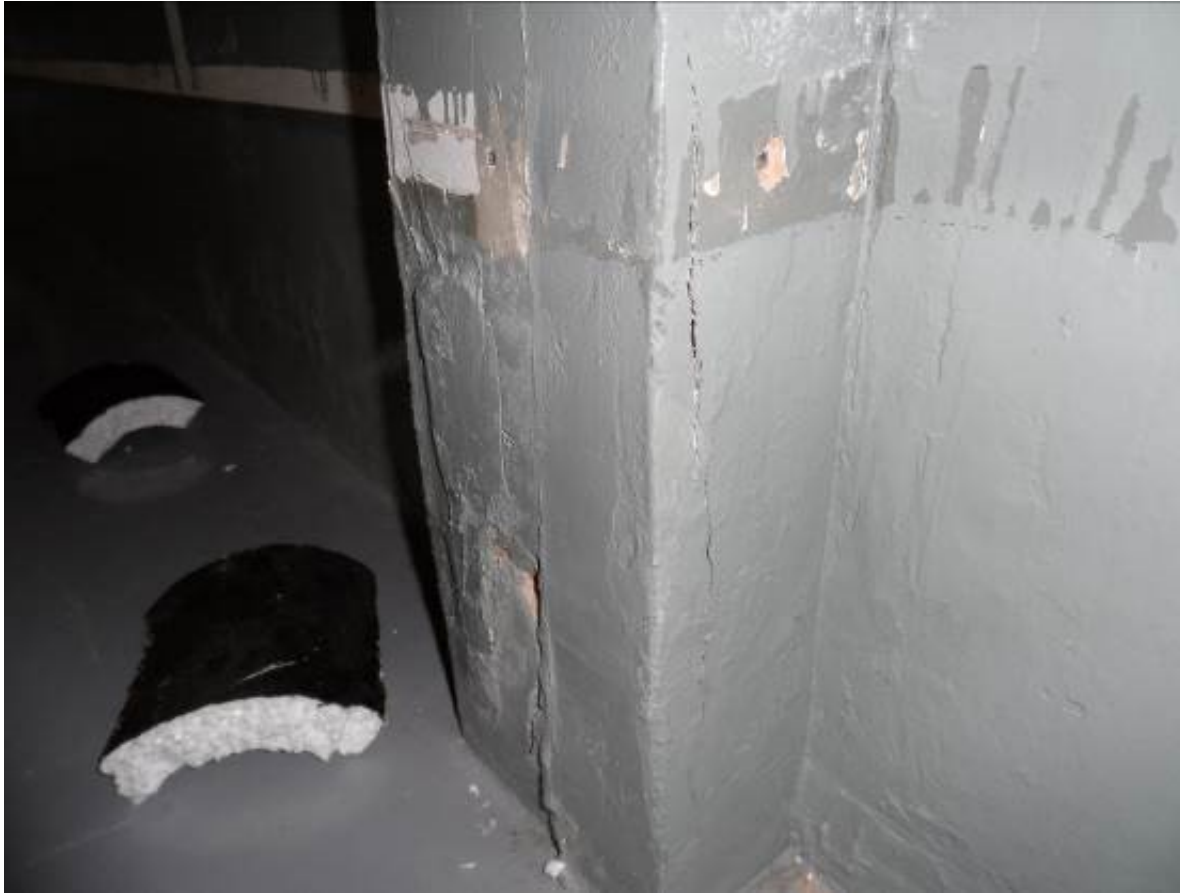
Abbildung

55-Riss im Beton entlang der Längsachse Rüstung.

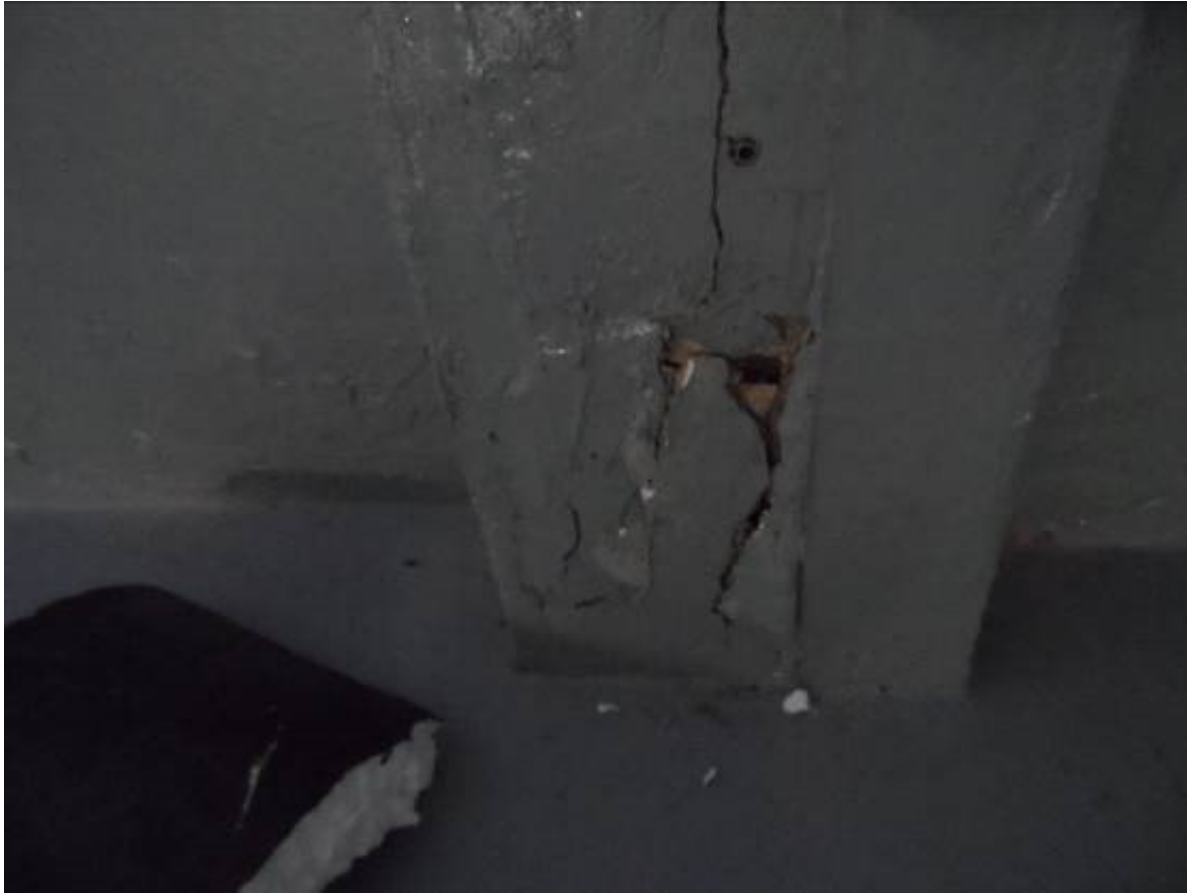
Abbildung

56-Beton zerfallen und Oxidation von Steigbügel und längs Rüstung.

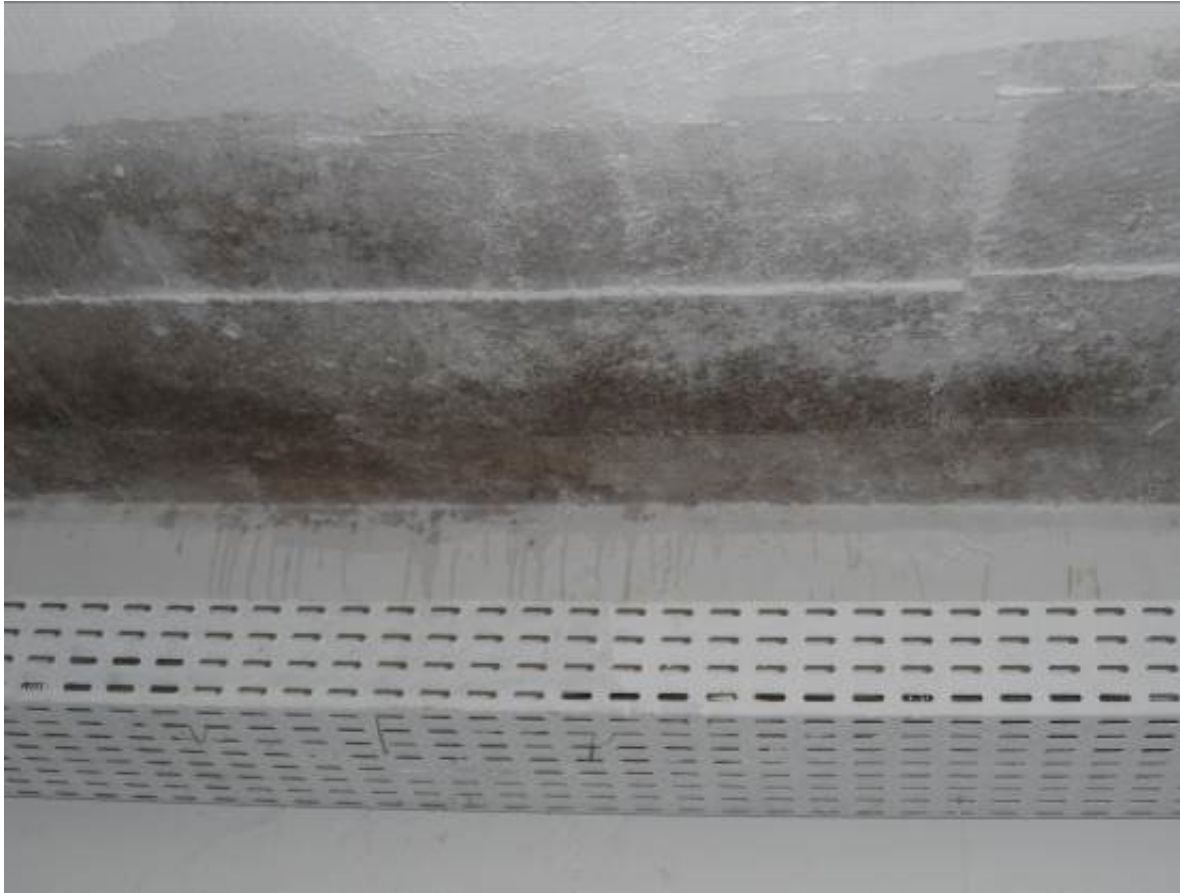
Abbildung

57-Pilze von Infiltrationen.

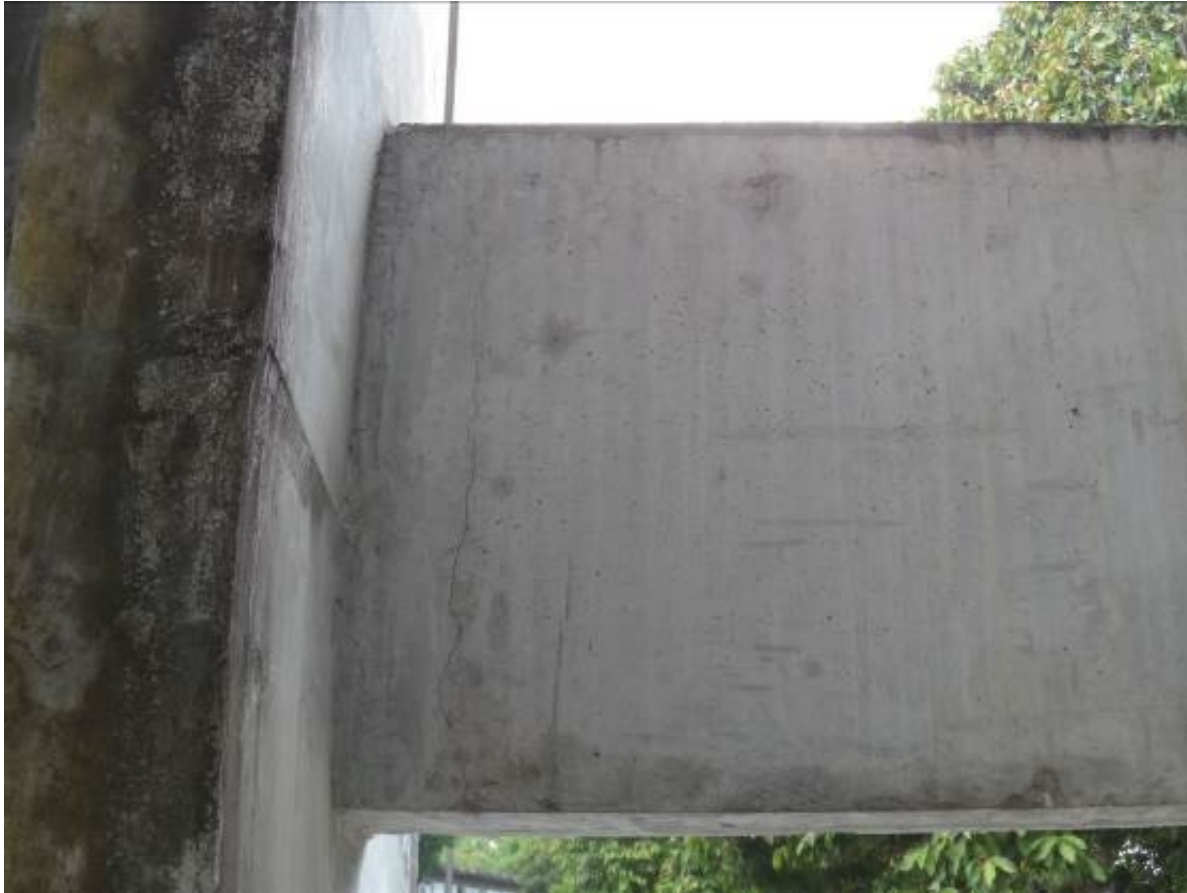
Abbildung

58-90 ° Fissur in Betonbalken

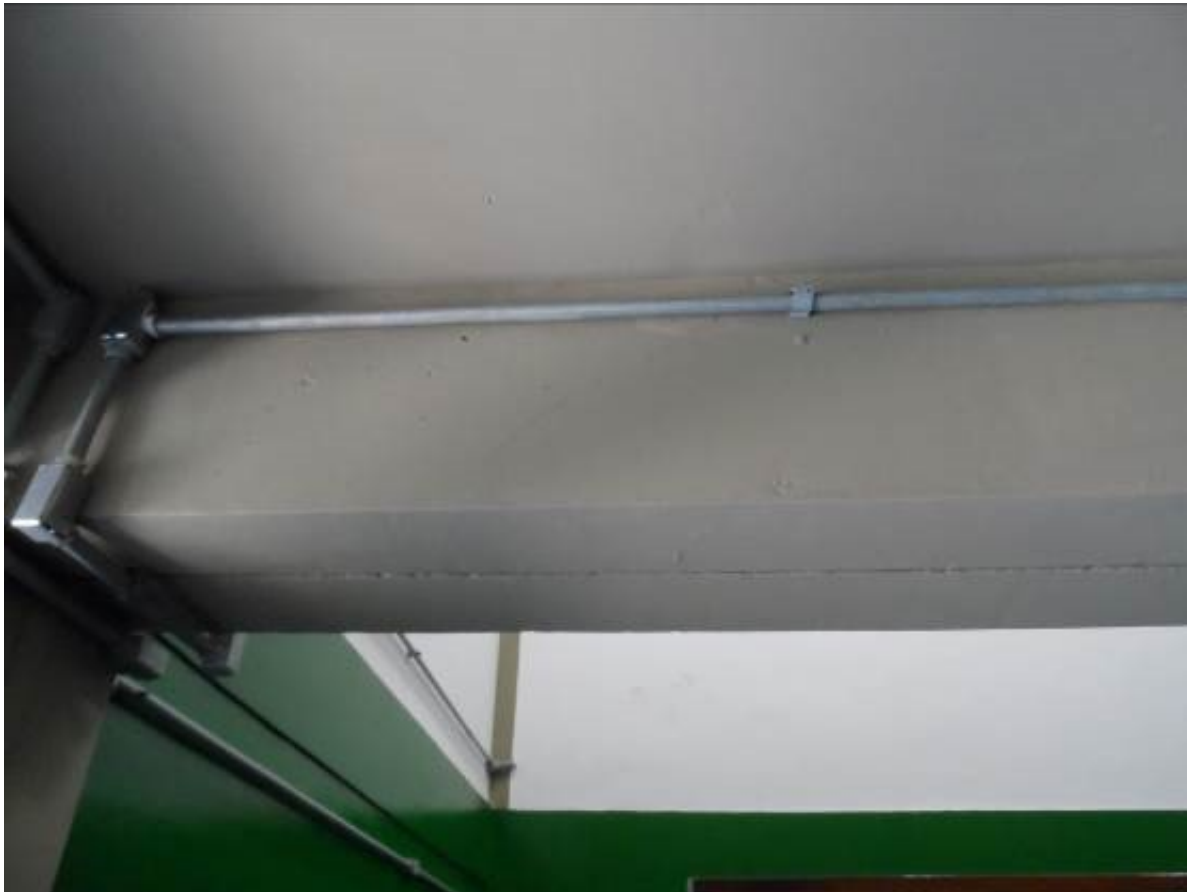
Abbildung

59-Riss im 45°-Strahl.

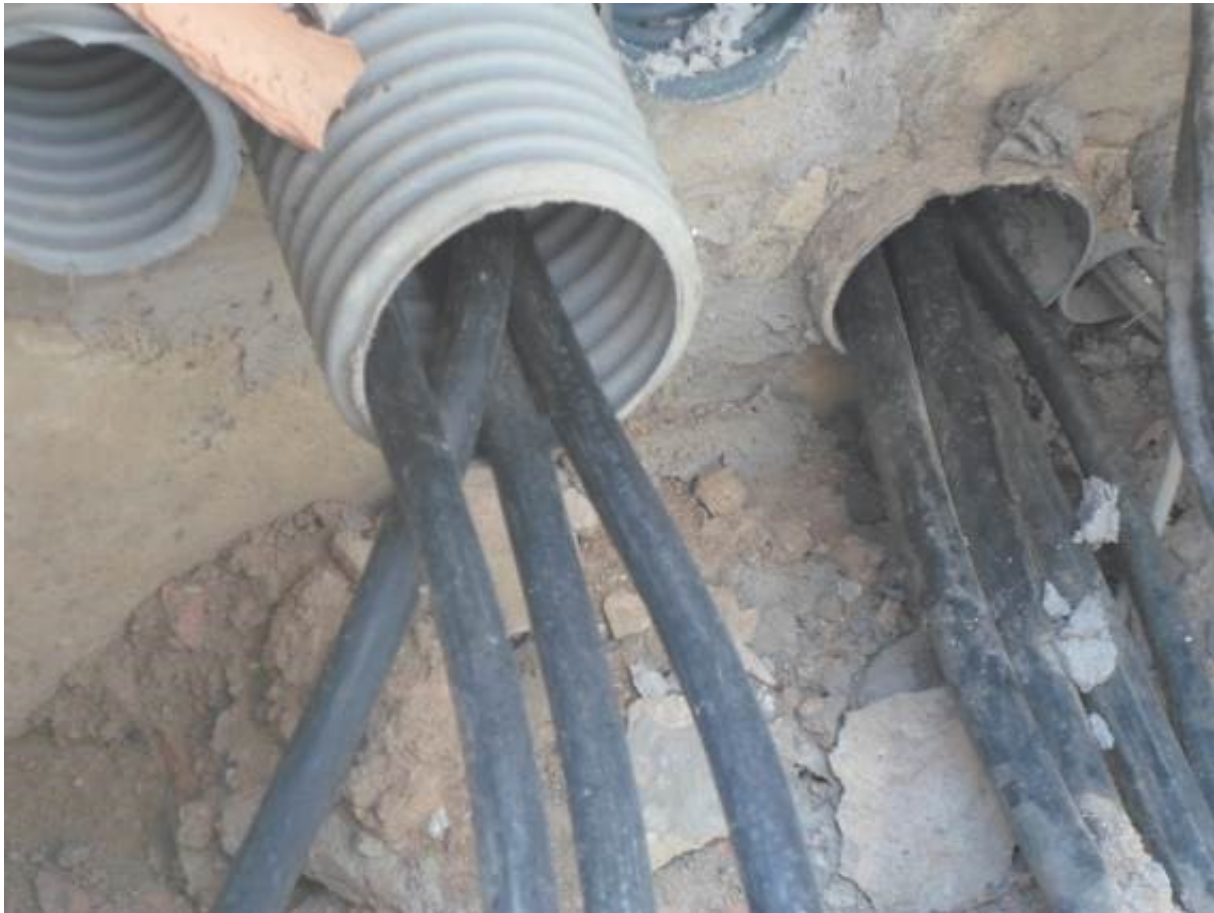
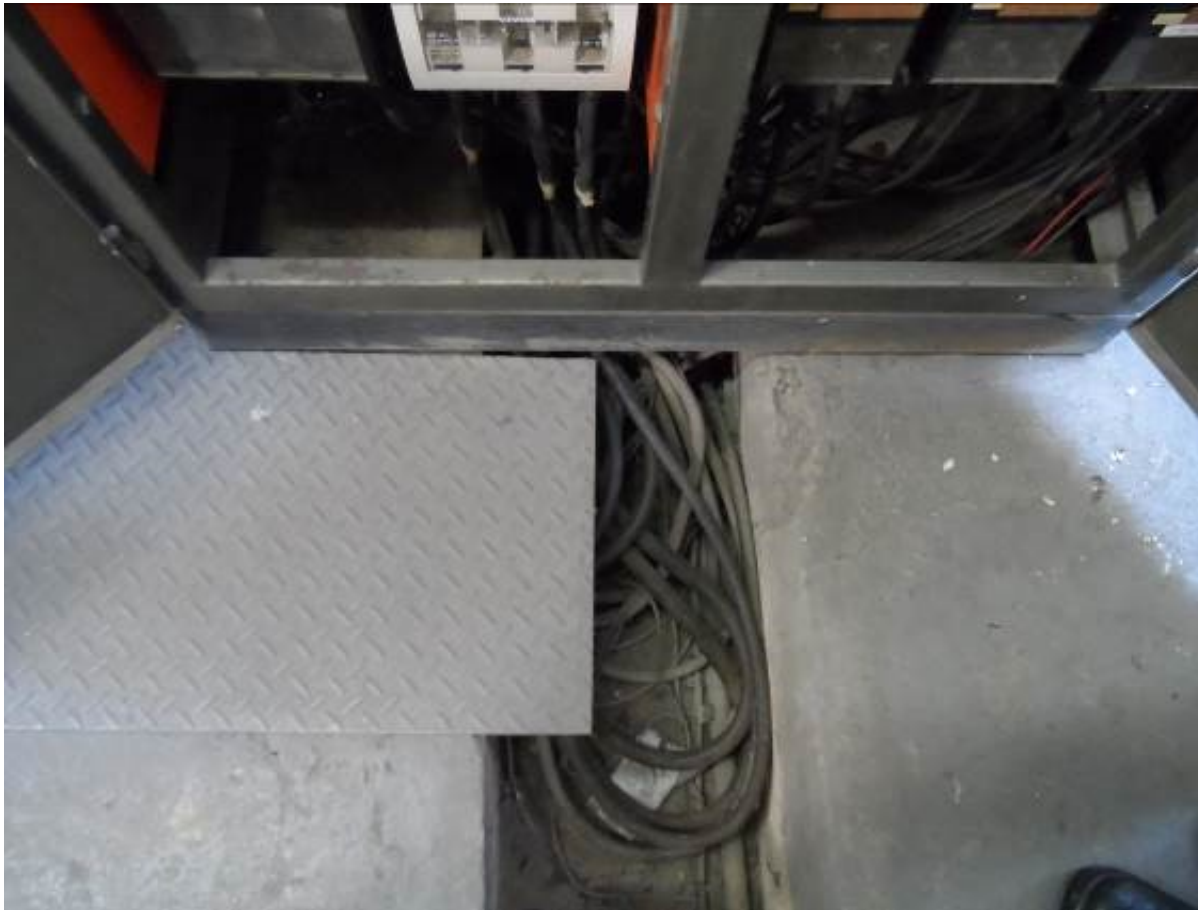
Generalvollmacht: Derzeit gibt es Anleger, Kabel aus den wichtigsten Umspannwerk, entspricht die Anlage installiert und in das Gebäude im Einsatz. Es ist eine relativ verschlechternden Anlage mit Leistungsschaltern mit langem Gebrauch und alte Kabel. Es gibt keine Möglichkeit, den Grad der Integrität der Komponenten und nur eine detaillierte Studie zu bestimmen, den physischen Zustand der alle Bestandteile dieses Systems anzugeben.

66: Gebäude Feeder.

67: Feeder entlang des Rahmens des Gebäudes.

Empfehlung: um die neuen Installationen zu garantieren, es wird empfohlen, neue Feeder Kabel mit vorhandenen Verweise direkt aus den wichtigsten Umspannwerk, den Energiebedarf erfordert mit dem Zusatz von neuen Gebühren generiert werden elektrischen Betrieb der Mensa.

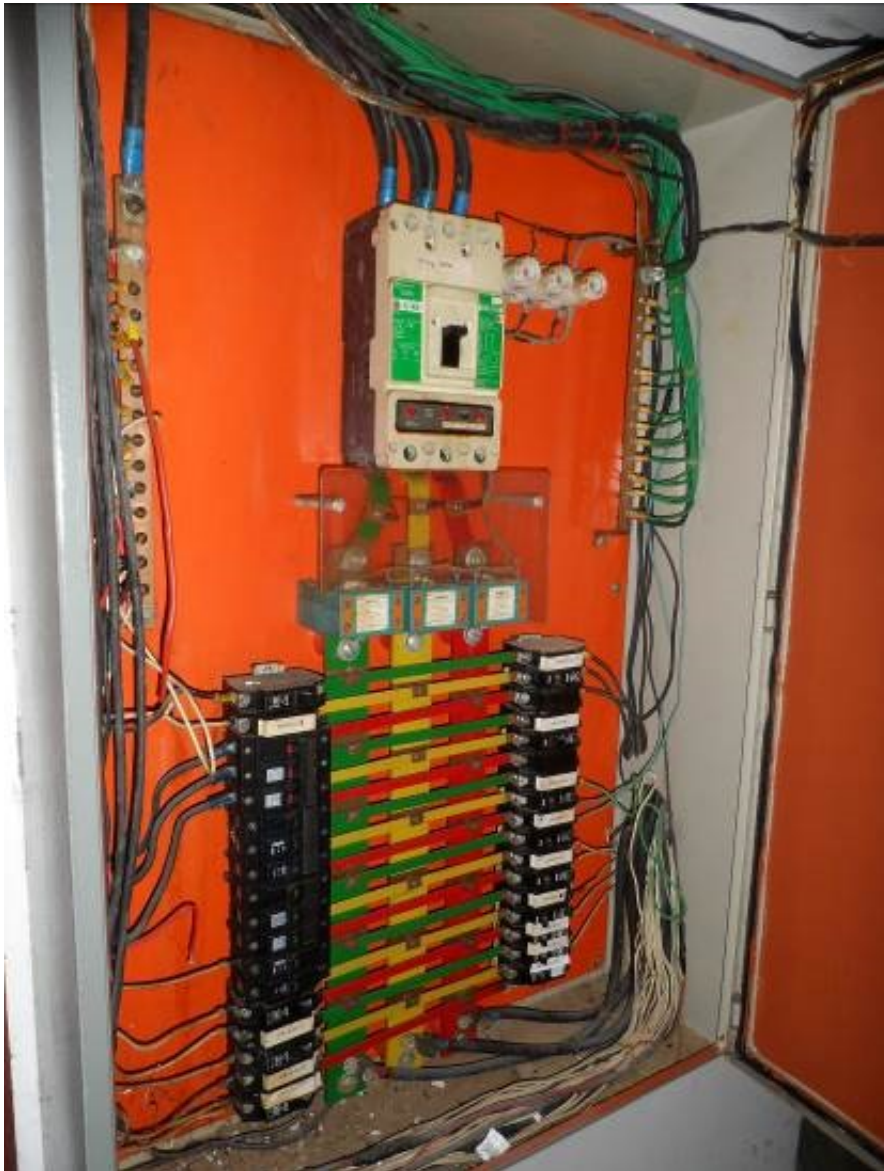
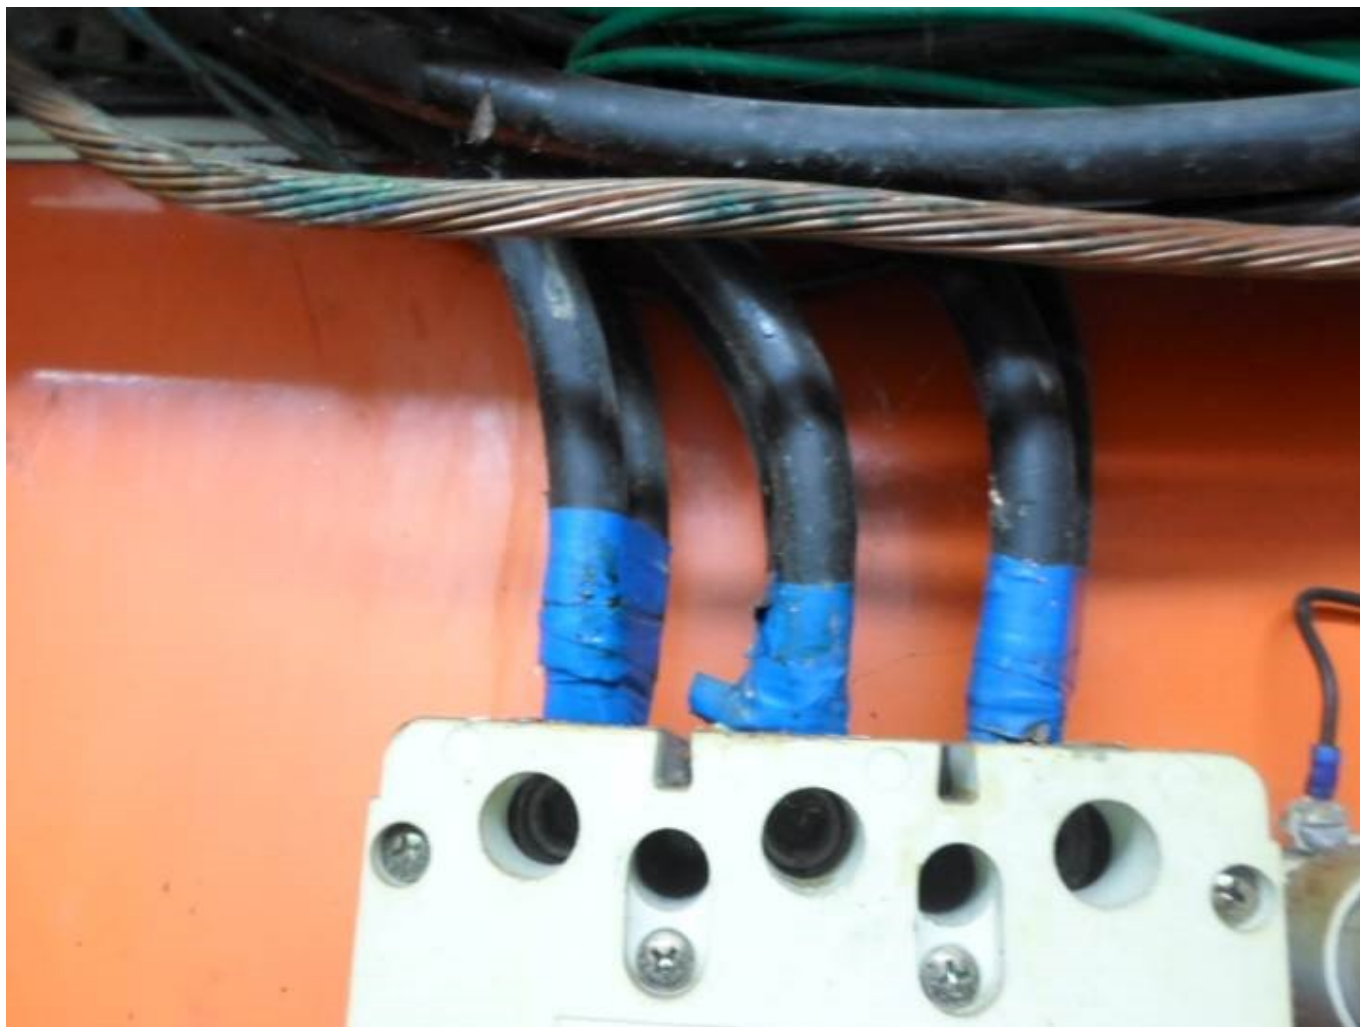
Die Tabelle unten erscheint zu einem bestimmten Alter und Sie nicht die Effizienz seiner Komponenten gewährleisten. Dieses Bild befindet sich im ehemaligen Refektorium, hat Schaltungen, die nicht identifiziert werden. Zu Ihrer Macht Versorgung erfolgt mittels 8 Kabel, abgeleitete Tabelle, zwei für jede Phase, wie in der Abbildung über den Neutralleiter und den Strang der Erdung. Wichtig zu beachten, dass der Leistungsschalter, NEMA Typ relativ alt sind, und wie bereits erwähnt, es nicht möglich ist, den Grad der Sicherheit der Anlagen zu sagen.

Abbildung 70-Switchbar DD1

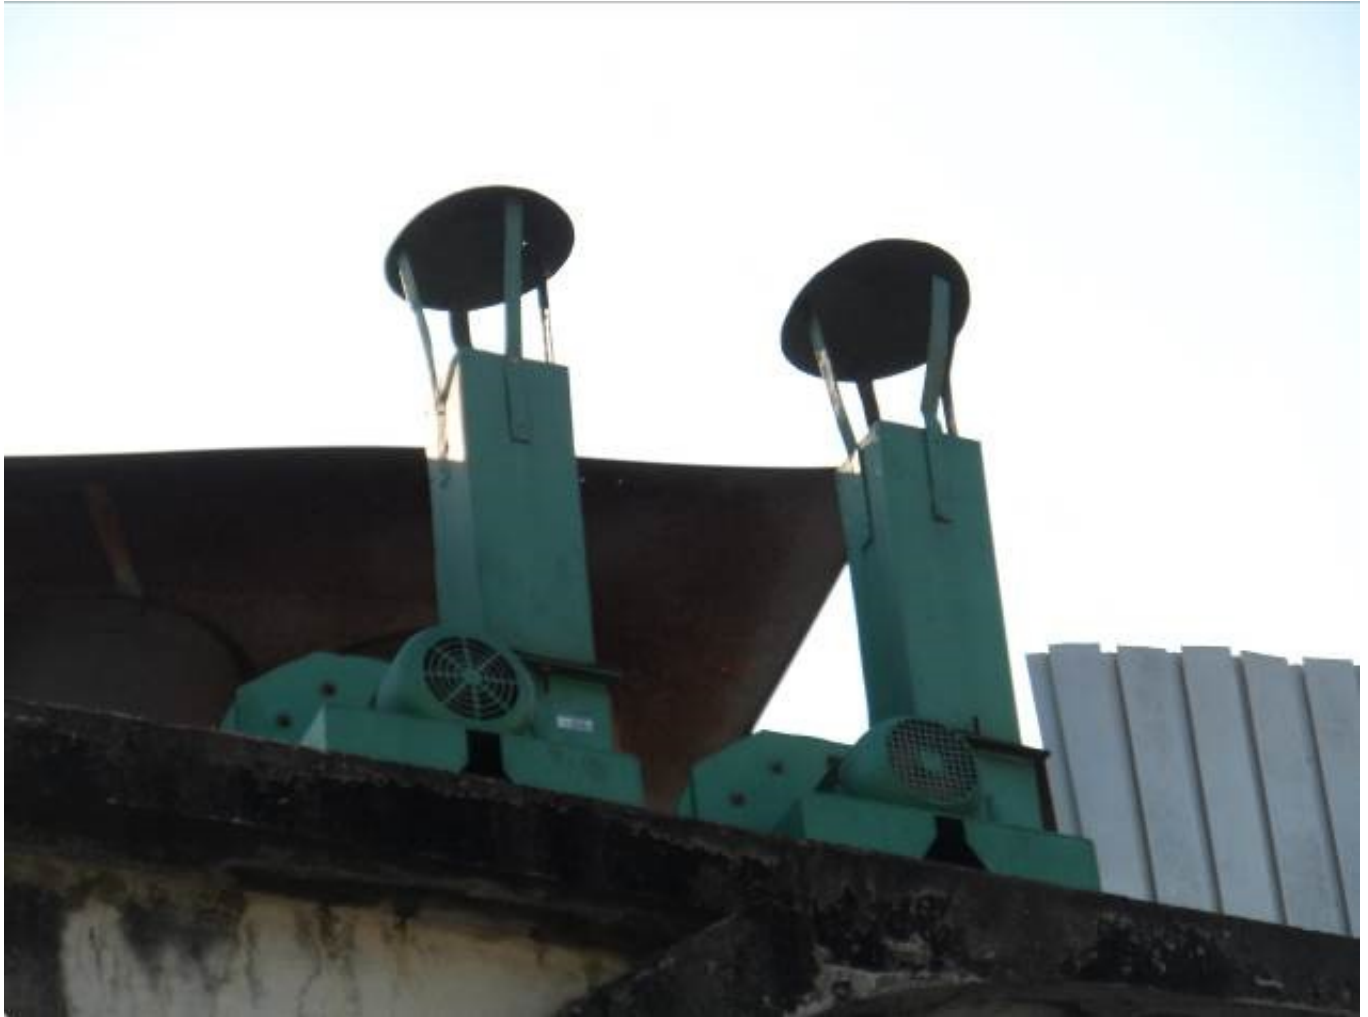
Die Abgas- und Ventilation System der ehemaligen Küche der Cafeteria hat 02 Motoren, von denen hat keine Informationen über den Betrieb, und daher gibt es keine Möglichkeit, die Effizienz am Auspuff des neuen Restaurants möglicherweise installiert werden, dienen zu garantieren. Sie benötigen die Überarbeitung oder sogar den Ersatz dieser Motoren. Deshalb, weil sie wichtige Rolle im System haben, die zielt auf die Beseitigung und Behandlung von Gasen zu fördern und Dämpfe aus den Prozess des Kochens Essen, halten die Küche Umwelt frei von Rauch und Gerüche, sowie eine ständige Lufterneuerung Aufrechterhaltung der internen Temperatur innerhalb der Grenzen des thermischen Komforts, wünschenswert für eine bessere Leistung von Mitarbeitern nach ABNT NBR 14518, Regulierung der Installation von Lüftungsanlagen für Profiküchen. Unten ist das Bild dieser Motoren.

Abbildung 77: die Motor-Auspuff-system
