Technische Analyse der Machbarkeit eines Einsatzes von Restaurant in öffentlichen Einrichtung

NETO, Alberto Antônio Tuma; et.al. **Technische Analyse der Machbarkeit eines Einsatzes von Restaurant in einer öffentlichen Einrichtung.** Multidisziplinäre Kern Fachzeitschrift des Wissens. 07-Edition. 02 Jahr, Vol. 02. s. 58-90, Oktober 2017. ISSN: 0959-2448

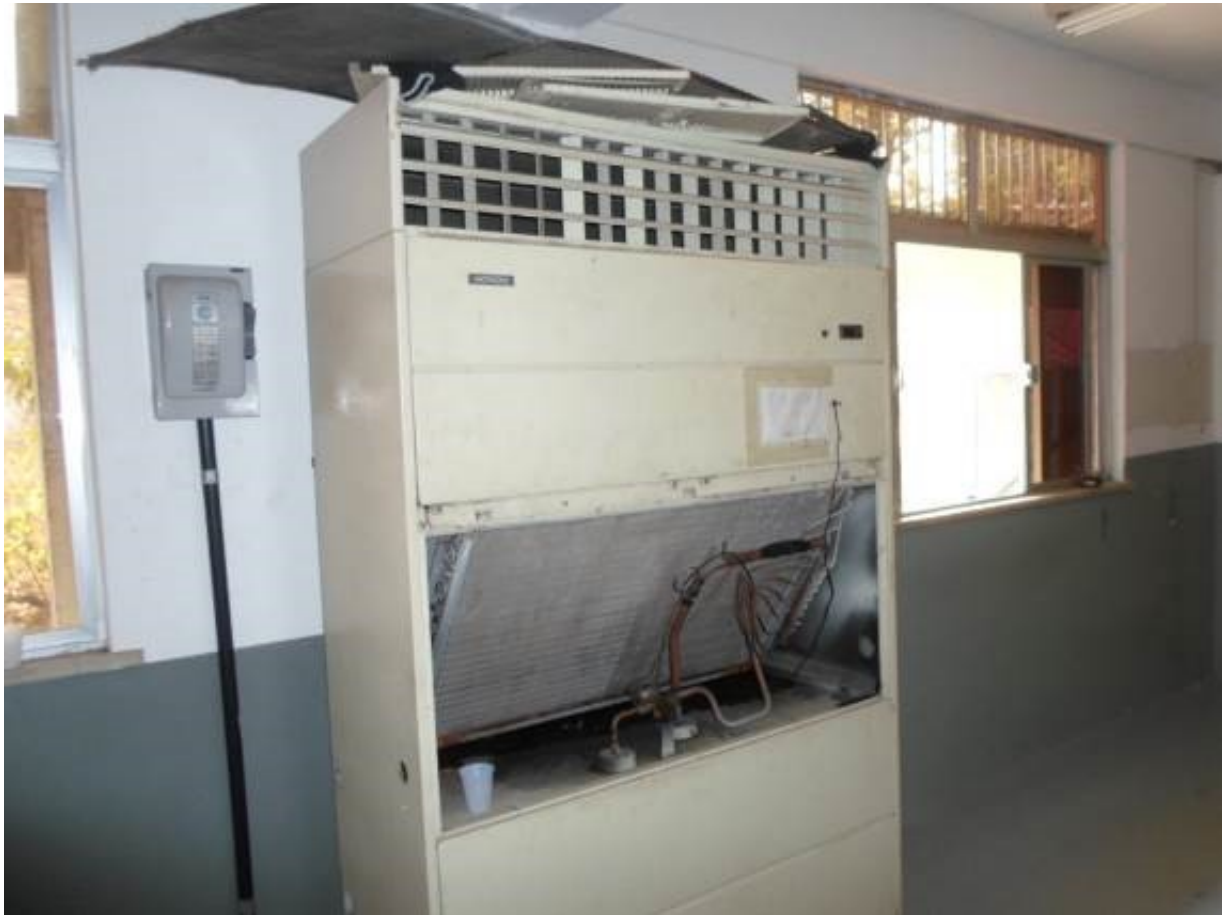
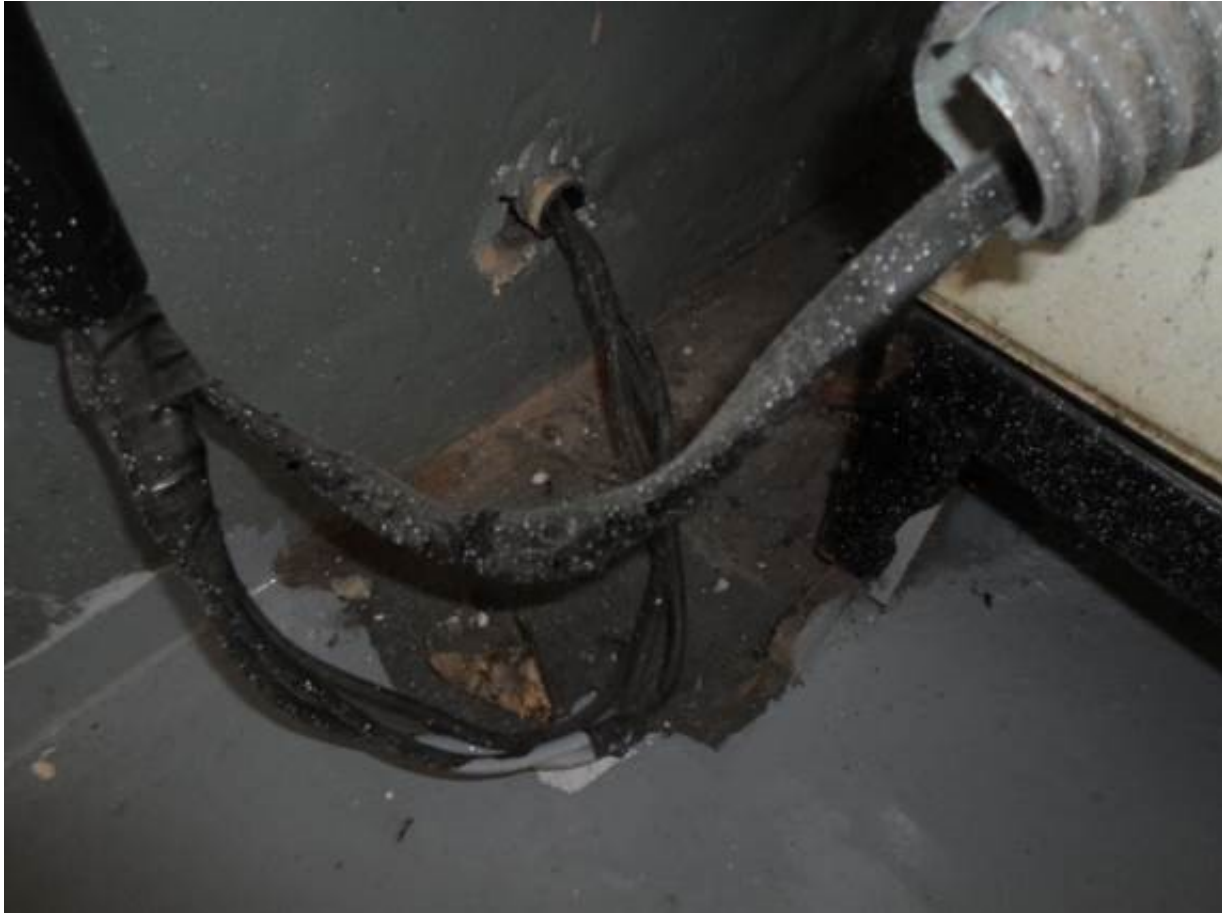
78: bestehende Conditioner in der Cafeteria.

79: elektrischer Anschluss des Gerätes Details.

Die Elektroinstallation sowie das gesamte Kühlsystem einschließlich der Kanäle auf dem Putz, muss komplett ausgetauscht werden. Mehr kostengünstige Kühlgeräte müssen gekauft werden.
