# **RAPPORT D'INSPECTION DIAGNOSTIC**

**PROPRIÉTÉ SISE AU**  
21, Ave. Broadview  
Pointe-Claire, (Québec)

Dossier : 1997-2022-04-11

## **Louise Coutu, architecte**

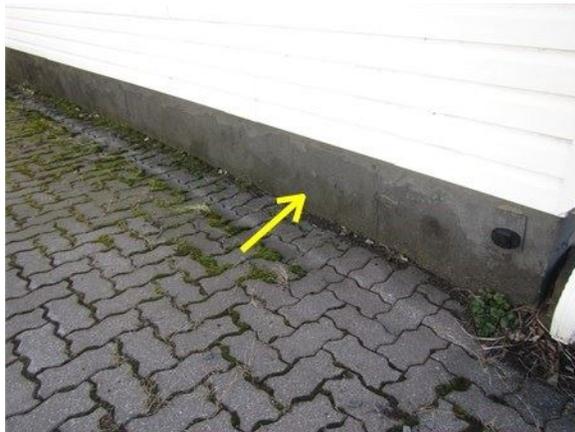
Les murs de fondation de l'extension gauche sont en blocs de béton. Les blocs de béton ont été recouverts d'un enduit asphaltique sur le mur latéral gauche pour imperméabiliser le mur. Ce matériau au-dessus du niveau du sol rend impossible de poser un crépi d'étanchéité. Une fissure est présente à l'arrière du mur

gauche. Cette fissure doit être réparée.

Le mur latéral gauche a été recouvert d'un enduit asphaltique au-dessus du niveau du sol

Réparez la fissure.

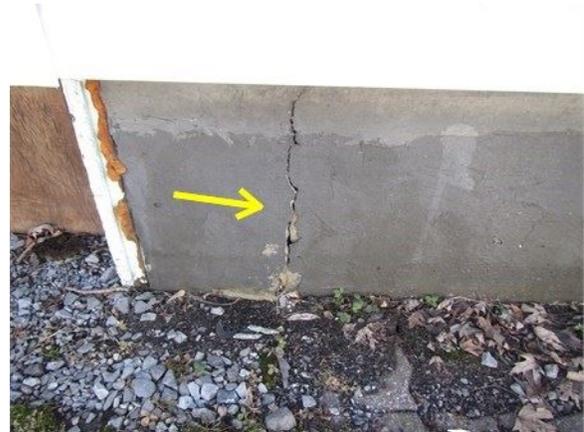
La fissure sur le coin arrière du mur latéral gauche

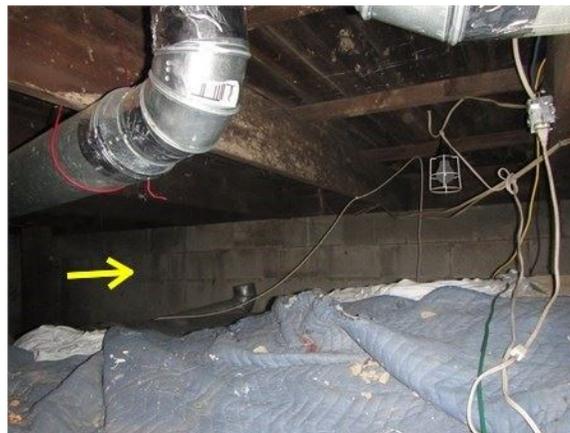
Le mur latéral gauche vu à partir du vide sanitaire

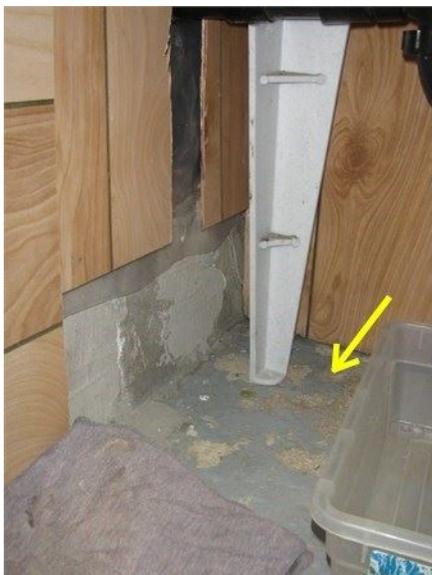
Vieille dalle de béton au sous-sol : La peinture écaille habituellement en présence d'humidité excessive/eau

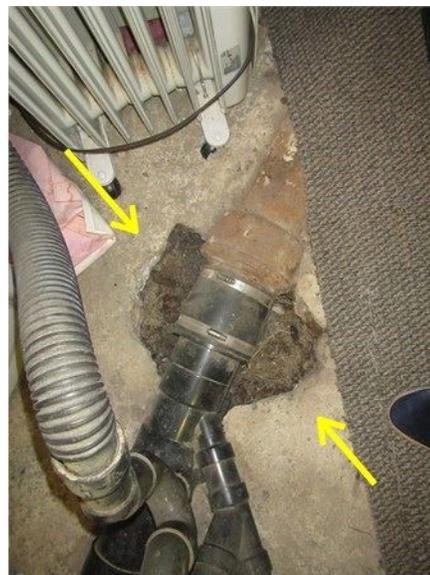
La dalle de béton est ouverte autour du collecteur des égouts derrière la fournaise. Nous avons pu constater que la dalle était mince (environ 1 po d'épaisseur). De plus, des traces d'humidité étaient présentes. Une expertise plus poussée est recommandée avant d'entreprendre des travaux de finition additionnels dans le sous-sol.

La dalle de béton est ouverte autour du collecteur des égouts

Prévoyez le coût de ces travaux.

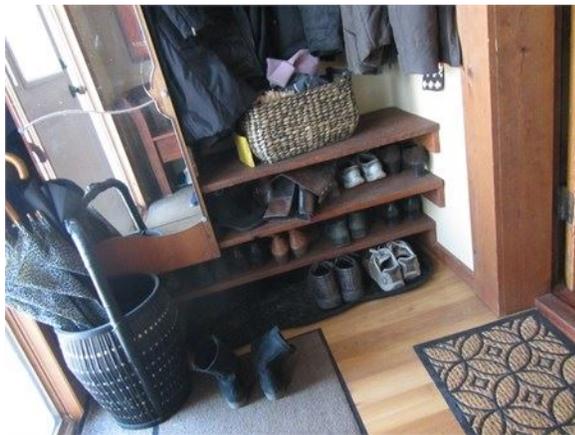
Nous avons noté que certains planchers ne sont pas au niveau. Cette condition est courante dans des bâtiments plus âgés et sont le reflet de leur âge et des techniques de construction de leur époque. Faites voir les planchers par l'ingénieur en structure pour des conseils judicieux de renforcement.

Le plancher du portique d'entrée (extension) penche vers l'avant

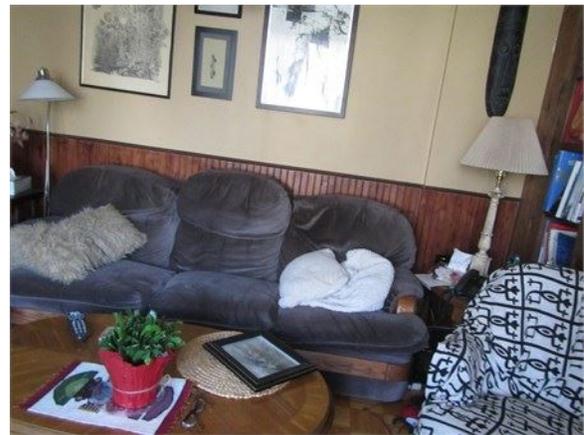
Le plancher du séjour penche vers la droite

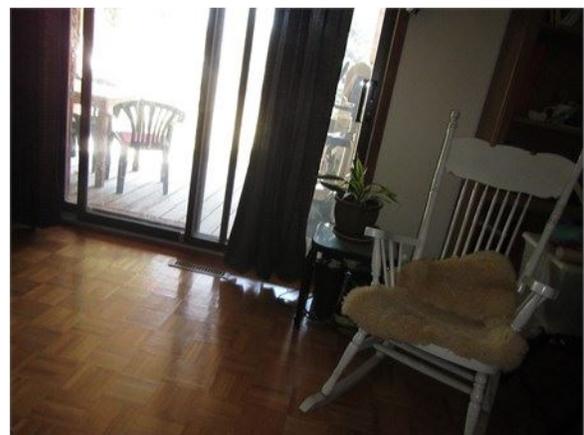
Le plancher de la chambre arrière centre penche vers la droite

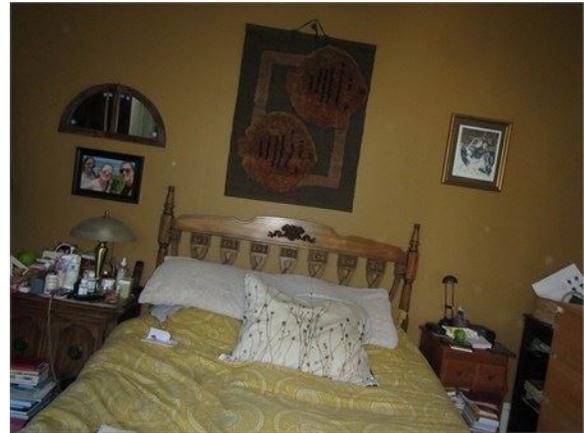
Le plancher de la chambre avant droite penche vers la droite

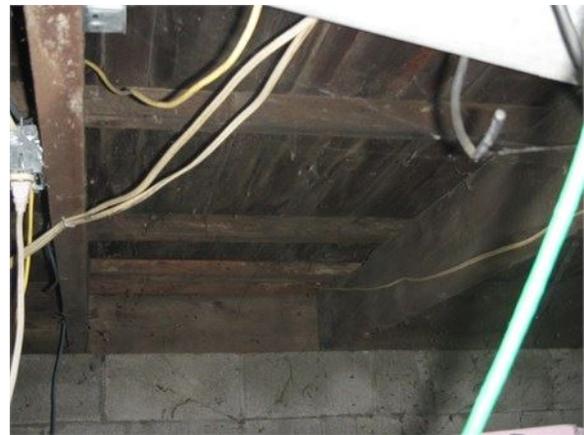
Exemple de structure faible, vide sanitaire gauche : Les solives sont très espacées les unes avec les autres et les travers très petits

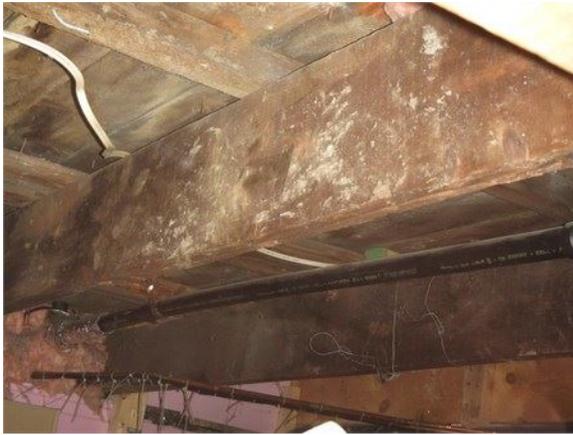
Nous avons remarqué la présence de ce qui pourraient être des moisissures sur des solives observées dans les vides sanitaires gauche et droit. Les moisissures sont dommageables pour la santé. Procédez à un test de moisissures par présence et suivez les recommandations sur la ventilation des vides sanitaires. Suivez également les recommandations de l'expert en décontamination au besoin.

Taches sur des solives et le platelage de bois qui pourraient comporter des moisissures, vide sanitaire droit

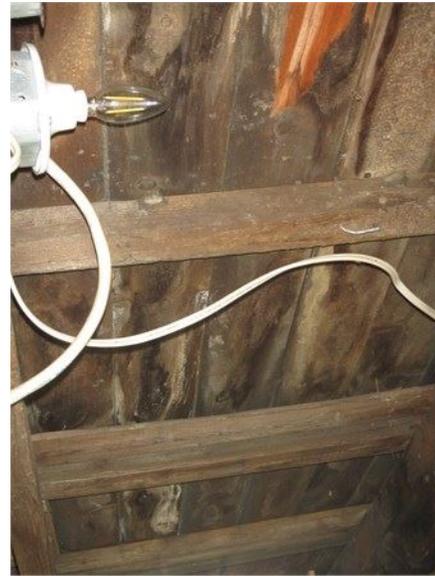
Taches sur des solives et le platelage de bois qui pourraient comporter des moisissures, vide sanitaire droit

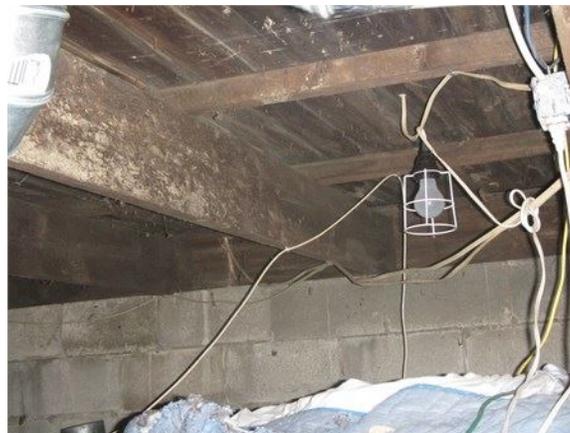
Taches sur des solives et le platelage de bois qui pourraient comporter des moisissures, vide sanitaire gauche

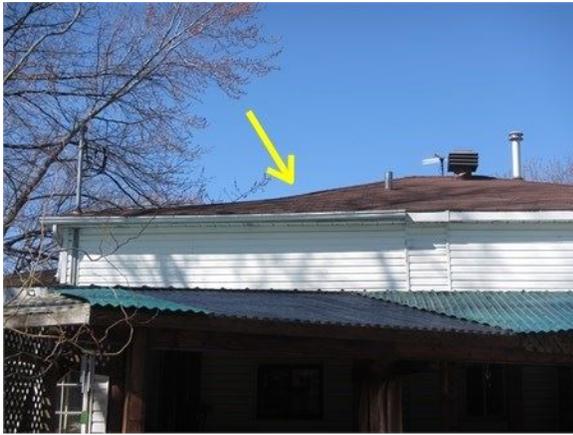
La structure du toit principal est faible malgré des travaux de renforcement pour le dernier remplacement de la couverture. Des traces d'infiltration d'eau dont certaines pourraient être actives ont été observées. Faites voir la structure du toit par l'ingénieur en structure pour la planification du remplacement de la structure du toit avant de refaire la couverture en bardeaux d'asphalte.

Structure de toit faible

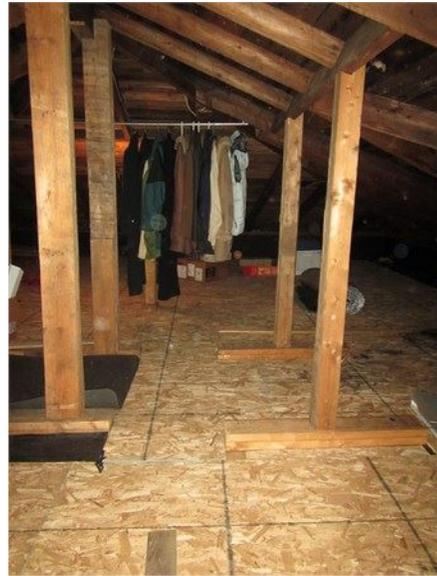
Structure de toit renforcée par le propriétaire

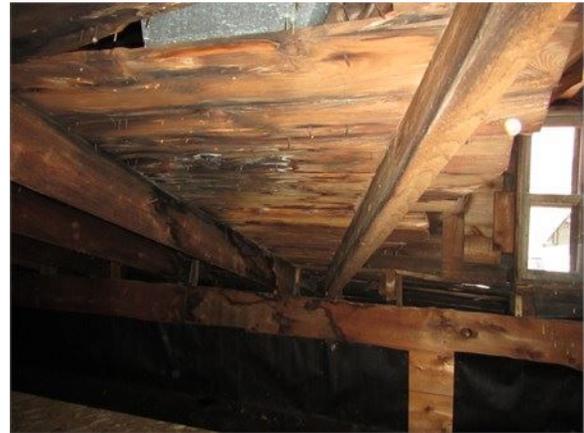
Structure de toit faible et traces d'infiltration d'eau qui pourraient être actives

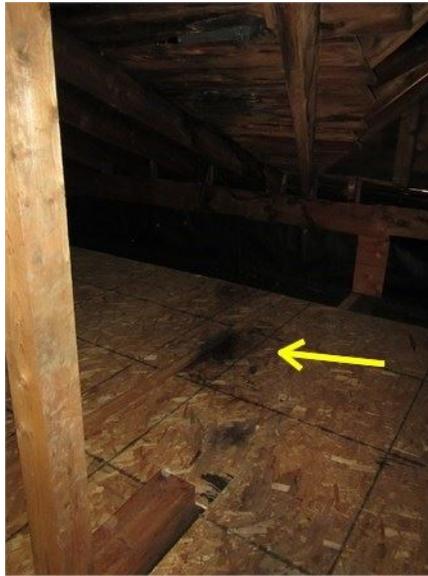
Taches au sol sous la possibilité d'une infiltration d'eau active dans l'entretoit

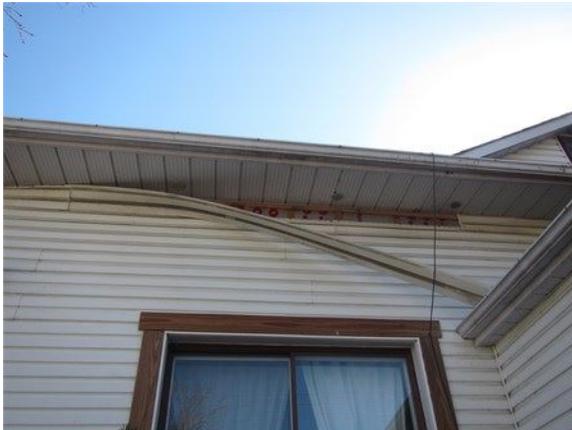
Nous avons remarqué de nombreuses déficiences sur la pose du bardage de vinyle sur les murs extérieurs : Section arrachée, assemblages fautifs très vulnérables aux infiltrations d'eau, absence de ventilation derrière les bardages, étanchéité déficiente, etc. Prévoyez refaire le revêtement mural extérieur pour préserver l'intégrité du bâtiment.

Section de vinyle arrachée à l'avant gauche

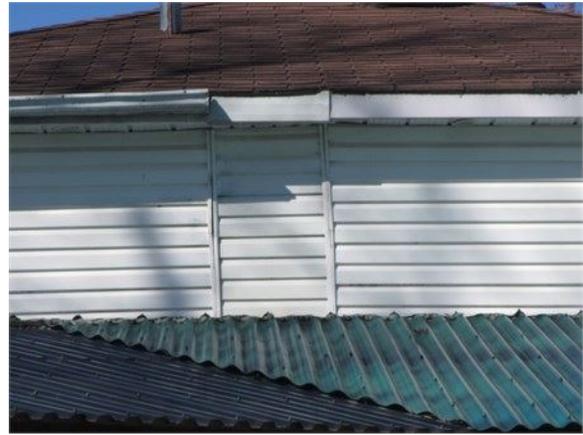
Assemblage inapproprié sur le mur arrière sans joints d'étanchéité de part et d'autre de la réparation

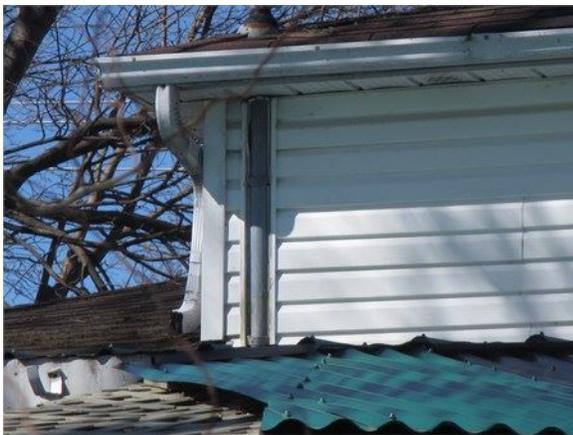
Le mât électrique n'a pas été enlevé avant la pose du revêtement de vinyle ce qui rend l'installation à haut risque d'infiltration d'eau

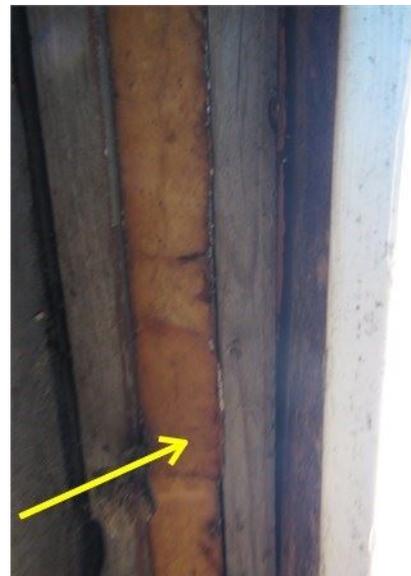
Dessous des murs fermé sans ventilation

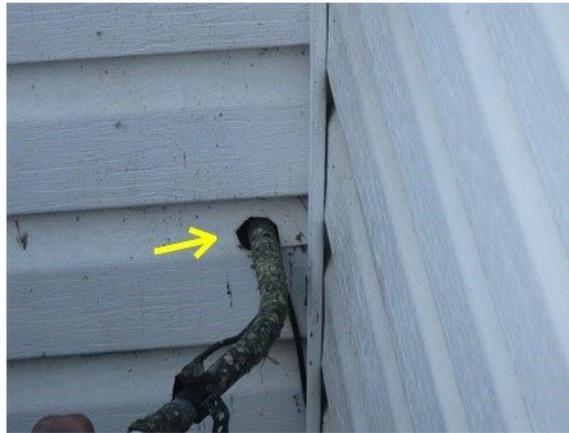
Les joints de scellement sont détériorés et certaines retouches sont à refaire. Nous vous conseillons de vérifier l'état des scellements chaque année afin de prévenir les infiltrations d'eau dans l'enveloppe du

Exemple de scellant manquant

bâtiment et une détérioration des composantes internes. Refaire les joints de scellement là où cela est requis (scellant absent, craqué, fissuré ou non adhérent).

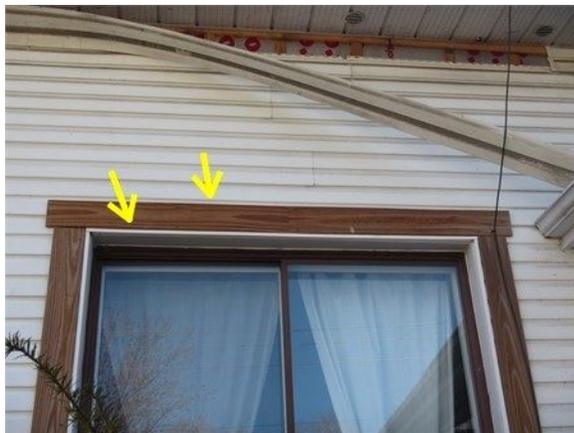
Nous avons remarqué qu'il n'y avait pas de solins au-dessus et au-dessous des ouvertures dans les murs extérieurs recouverts de bardages de vinyle. Le solin est une tôle ou un autre matériau utilisé pour écarter l'eau d'un assemblage de matériaux. Pour le haut des fenêtres, le solin doit remonter derrière le revêtement intermédiaire situé derrière le revêtement extérieur au-dessus des ouvertures, former une pente d'au moins 6% vers l'extérieur au-dessus des ouvertures, se terminer à chaque extrémité par un arrêt d'extrémité, recouvrir d'au moins 10 mm verticalement l'élément de construction au-dessous et aboutir à un larmier formant un ressaut d'au moins 5 mm par rapport aux ouvertures sous les solins. Pour le dessous des fenêtres, il faut glisser les solins sous les fenêtres. Prévoyez défaire le revêtement mural au-dessus des ouvertures et enlever le scellement sous les fenêtres pour installer des solins et éviter ainsi les détériorations associées aux infiltrations d'eau. Notez qu'il ne faut jamais calfeutrer le joint entre le solin et le revêtement posé au-dessus. Par contre, il faut calfeutrer le dessous du solin avec les fenêtres, les portes, etc.

Absence de solins au-dessus des fenêtres et au-dessus des moulures décoratives

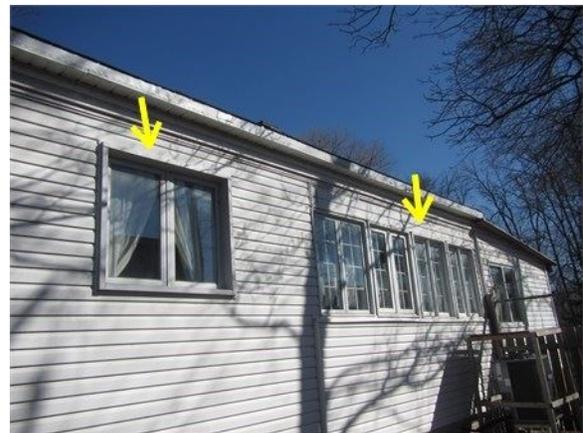
Absence de solins au-dessus des fenêtres et infiltrations d'eau au haut des fenêtres de la salle à manger (flèche droite)

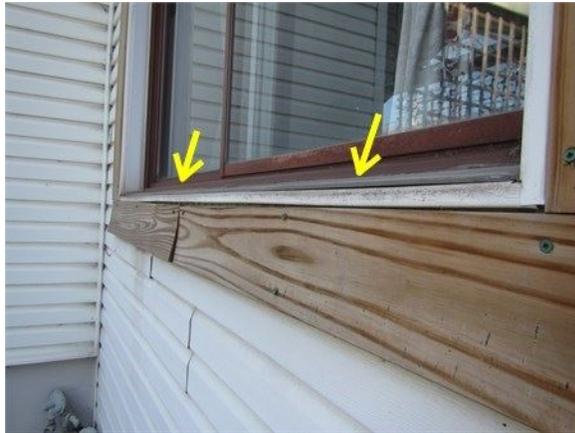
Absence de solin au-dessous d'une fenêtre en guise d'exemple

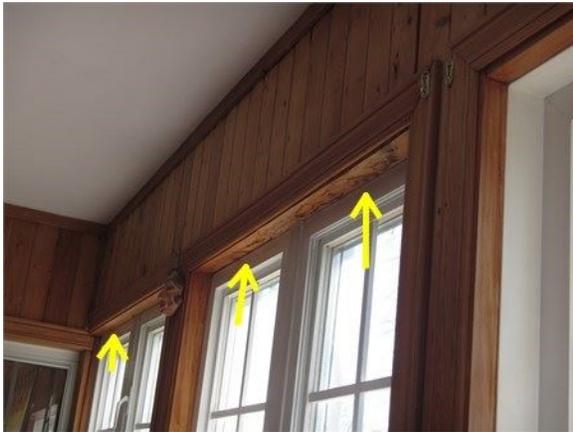
Des traces d'infiltration d'eau ont été observées au haut des fenêtres de la salle à manger sur le mur latéral droit. Les infiltrations d'eau ont été confirmées par les propriétaires. Suivez les recommandations faites dans la rubrique "Solins et scellements" de la présente section du rapport pour installer des solins d'étanchéité au-dessus des fenêtres.

Traces d'infiltration d'eau au haut des fenêtres de la salle à manger

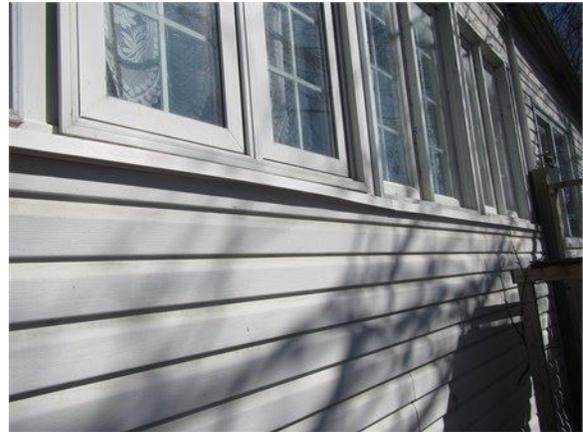
Notez également que ces fenêtres ont été mal assemblées et qu'elles ont atteint leur durée de vie utile (1994). Prévoyez également le remplacement de ces fenêtres.

Fenêtres mal assemblées sur le mur latéral droit

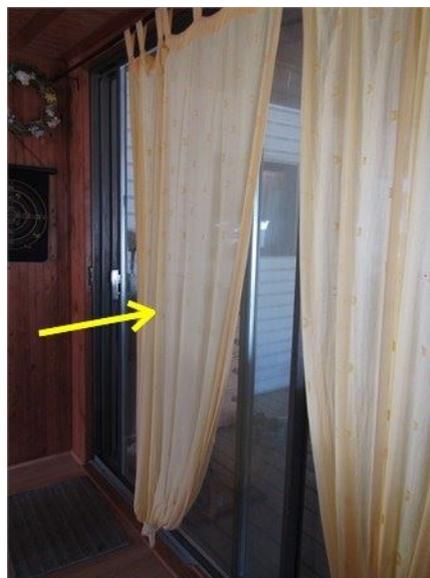
La porte-fenêtre latérale gauche de la pièce arrière droite non chauffée ne s'ouvre pas facilement ni ne se ferme facilement. La porte-fenêtre pourrait être mal installée ou subir des infiltrations d'eau. Faites appel à un spécialiste pour corriger la situation.

La porte-fenêtre de l'extension arrière droite

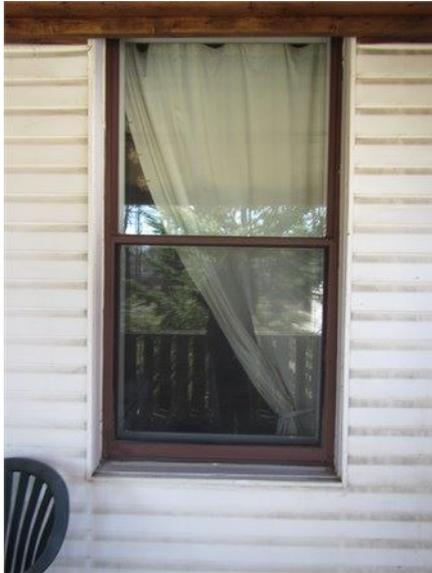
Les fenêtres principales sont en aluminium à guillotine et coulissante (y compris la porte-fenêtre arrière centre). Elles sont à simple vitrage avec contre-fenêtre. Elles ont largement dépassé leur durée de vie utile. Prévoyez une réfection complète des fenêtres et porte-fenêtre.

Exemple de vieille fenêtre en aluminium à guillotine

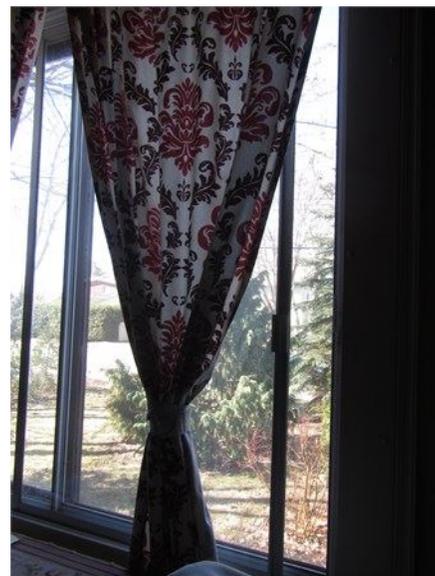
La fenêtre coulissante de la chambre principale avant est difficile à coulisser. Il pourrait s'agir d'infiltrations d'eau

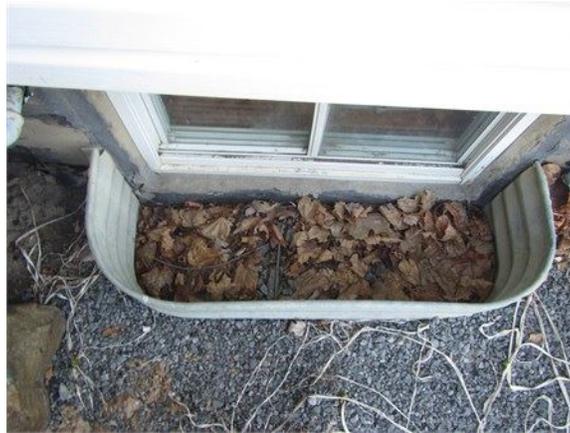
Margelle à nettoyer : on doit trouver que du matériau drainant

Les margelles devraient être nettoyées régulièrement. Les débris au fond de ces dernières retiennent l'humidité, accélèrent la détérioration des fenêtres et augmentent les risques d'infiltration d'eau.

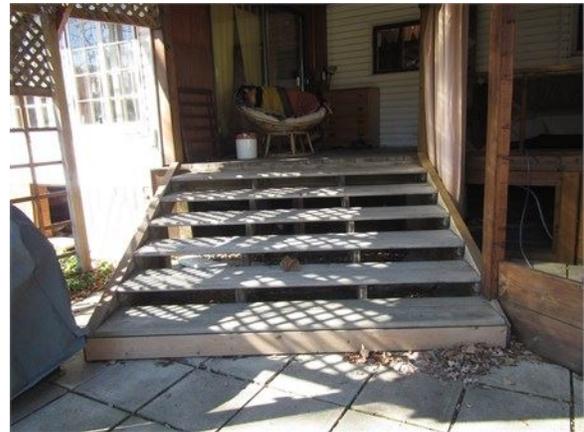
Absence de mains courantes et de garde-corps dans l'escalier arrière droit

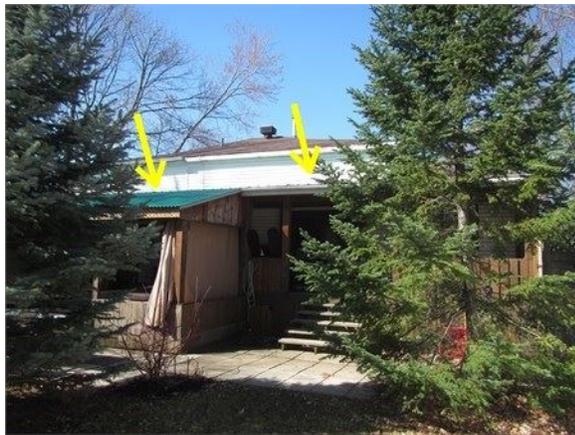
La terrasse arrière est mal supportée y compris sa toiture. La terrasse penche beaucoup vers la maison. Pour la toiture, des traces d'écoulement sur le bardage de vinyle sur le mur arrière nous indique qu'un manque d'étanchéité entre le mur et la toiture de la terrasse est présent. Prévoyez une réfection à court terme de l'ensemble. Faites appel à un charpentier compétent.

La terrasse en diverses parties et toitures

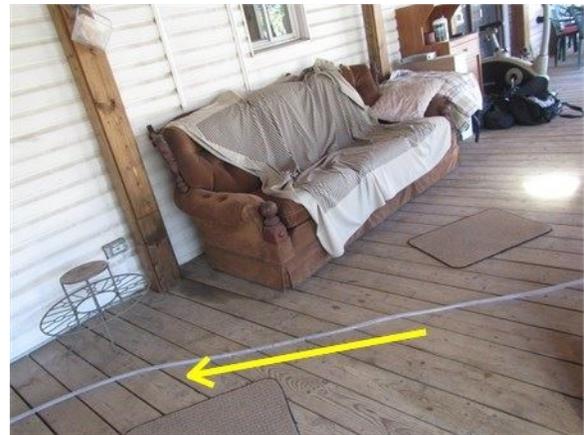
La terrasse penche vers l'avant droit

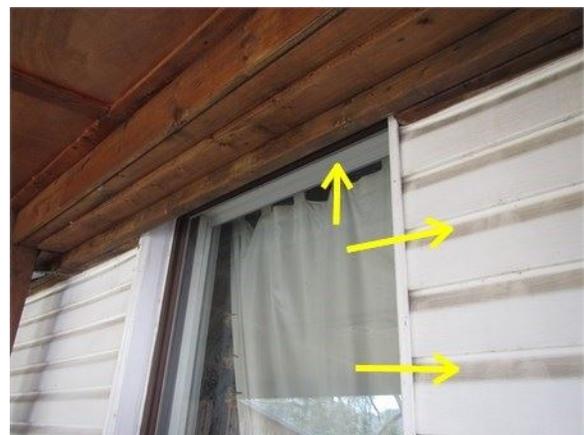
La structure du toit de la terrasse est trop basse sur la fenêtre, ce qui rend difficile le remplacement de la fenêtre / Notez également les traces d'écoulement sur le bardage de vinyle (flèches droites)

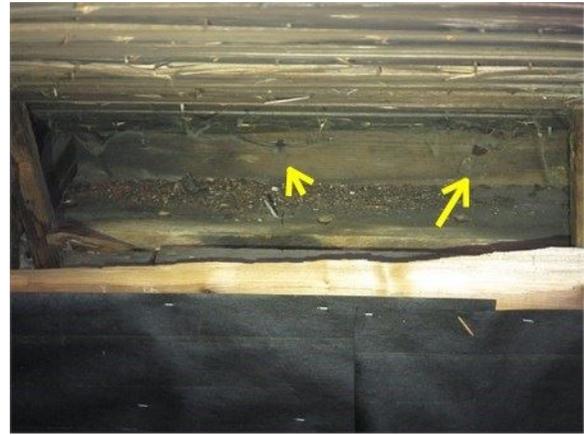
Exemple de percements dans les anciens soffites en bois

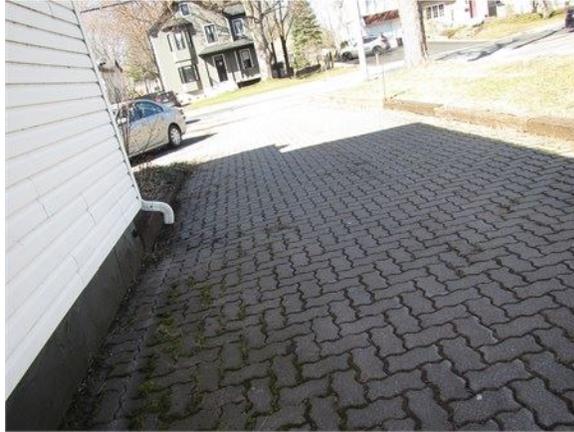
Nous avons constaté que les pentes du sol autour du bâtiment font en sorte que le drainage du terrain dirige l'eau vers la maison par endroits. Cette situation sollicite anormalement le drainage des fondations et peut favoriser des infiltrations d'eau et des excès d'humidité au sous-sol. Évaluez la possibilité de modifier les pentes du terrain de manière à obtenir une pente de 1 unité de hauteur pour 10 unités de longueur et consultez un conseiller en aménagement extérieur au besoin.

Pente négative du côté gauche

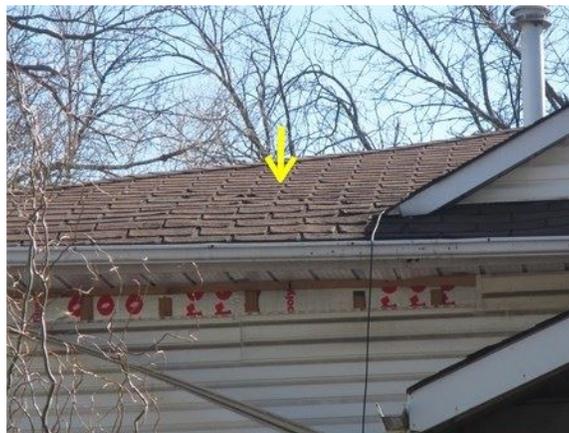
Les bardeaux d'asphalte sont âgés et une réfection à court terme est à prévoir. Il est possible que les taches d'infiltrations d'eau dans l'entretoit et dans la chambre arrière gauche soient liées à cette situation. Prévoyez le remplacement de la couverture avant l'hiver prochain.

Bardeaux usés à remplacer sur la toiture

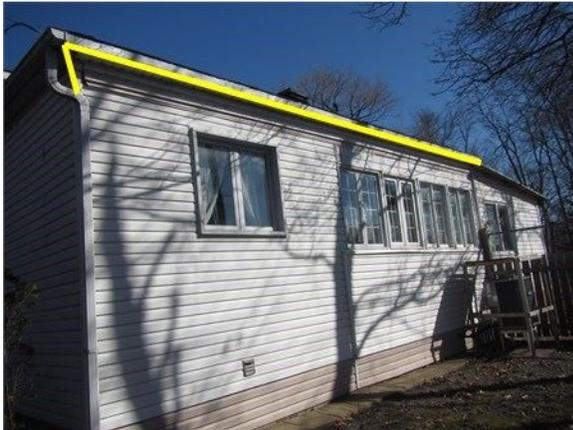
Nous avons observé le fait qu'il n'y avait pas de gouttière sur tous les débords du toit. Là où il y a des gouttières, il n'y a pas d'exutoires suffisants pour éloigner les eaux de surface des murs extérieurs. Cette situation fait en sorte que l'eau de pluie ou de fonte des neiges tombe directement sur le sol près des fondations. Faites installer des gouttières au bas de chaque pente de toiture même les plus petites. Au bas de chaque gouttière, faites installer une descente pluviale et au bas de chaque descente pluviale, installer un exutoire de gouttière qui se prolonge jusqu'à 6 pieds du bâtiment de manière à éloigner les eaux de surface des murs de fondation.

Absence de gouttière du côté droit

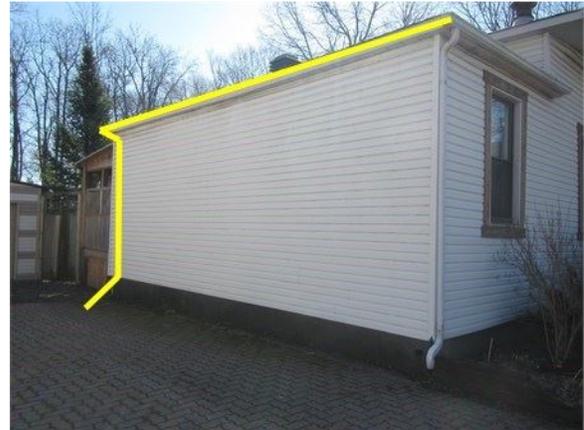
Absence de gouttière du côté gauche

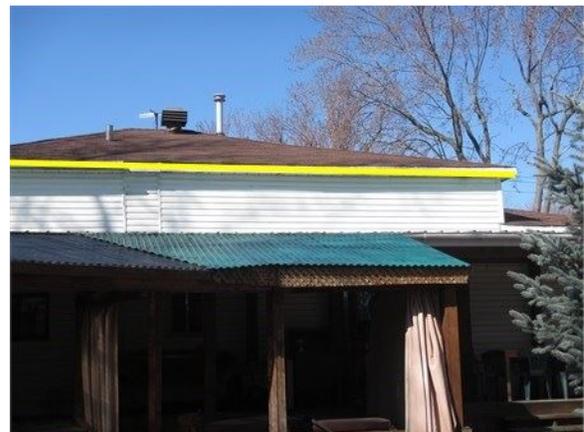
Absence de gouttière sur le débord de toit arrière principal

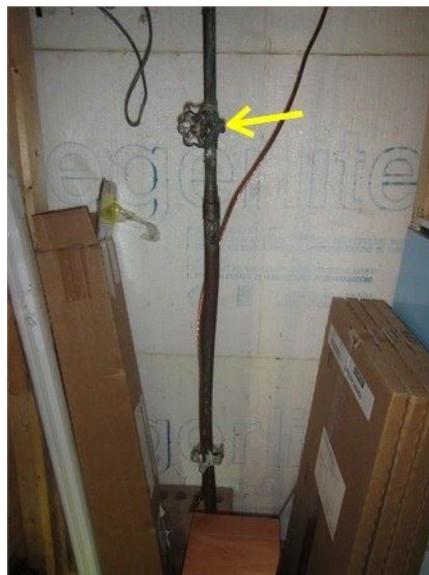
Vieux robinet d'arrêt d'eau à remplacer

Le robinet d'arrêt est ancien. Prévoyez son remplacement à court terme. Nous vous recommandons la pose d'un robinet d'arrêt de marque Viega de type Propress, garantie à vie. Vous éviterez ainsi les fuites d'eau dommageables.

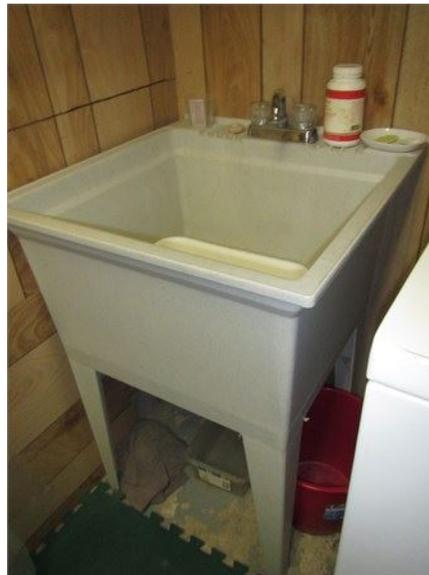
Nous avons remarqué que la cuve de lavage au sous-sol était mal fixée au mur. Pour éviter les fuites occasionnées par des conduites de plomberie sous tension et pour éviter le bris du mur où s'appuie la cuve de lavage, nous vous recommandons de fixer la cuve de lavage solidement au mur comme il se doit.

Cuve de lavage à fixer au mur

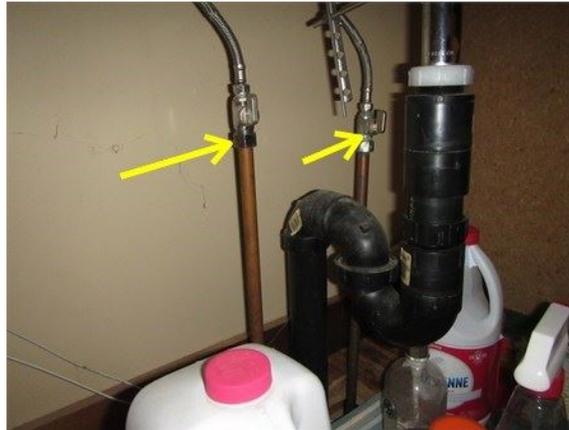
Nous n'avons pas observé d'anti-béliers sur les conduites d'eau sous les appareils de plomberie. Les anti-béliers sont obligatoires pour éviter les cognements des conduites qui pourraient causer des fuites le long des conduites de distribution d'eau (Article 2.6.1.9. du Code de plomberie du Québec). Faites installer des anti-béliers sur chaque conduite d'eau sous les appareils de plomberie.

Exemple d'absence d'anti-béliers sur des conduites d'eau sous un appareil

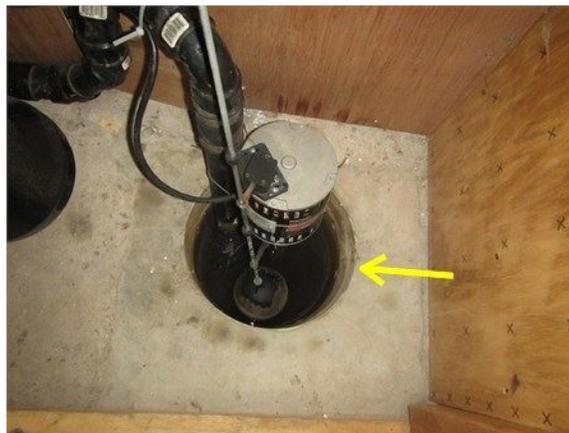
Nous avons remarqué qu'il n'y avait pas de couvercle sur les puisards installés au sous-sol. Installez un couvercle approprié sur chaque puisard en matière plastique pour assurer l'étanchéité des puisards et éviter la migration de l'humidité des puisards vers le sous-sol et la maison.

Absence de couvercle sur le puisard arrière centre

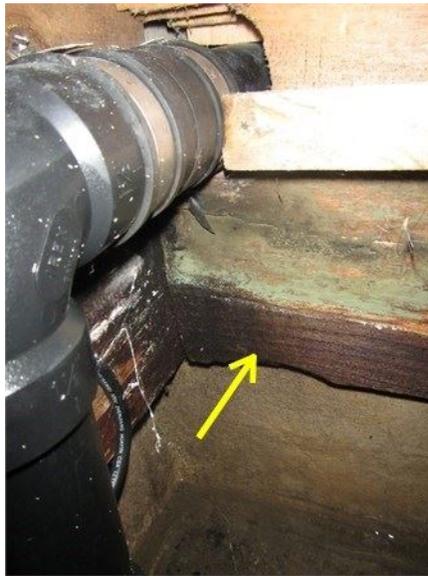
Nous avons remarqué la présence de bois qui pourrit au haut du puisard gauche. Enlevez le bois qui pourrit. Le bois pourrit favorise la formation de moisissures dommageables pour la santé.

Bois mouillé et pourri dans le puisard gauche

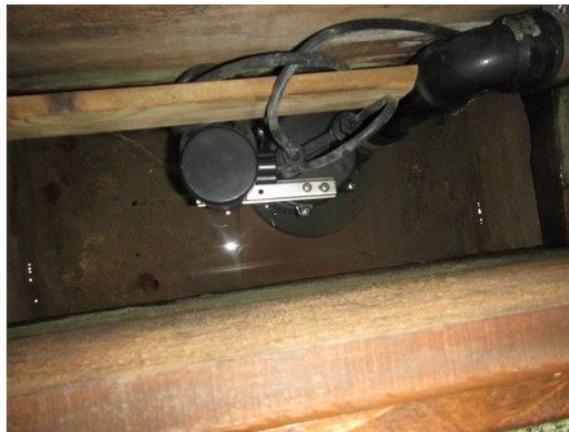
Deux puisards récoltent les eaux souterraines sous la dalle de béton du sous-sol. Ces installations sont un pis-aller pour l'imperméabilisation des murs de fondation et l'installation d'un drain français au pourtour des semelles des murs de fondation. Prévoyez ces travaux.

Le puisard installé du côté gauche du sous-sol, partiellement sous le mur, ce qui n'est pas souhaitable

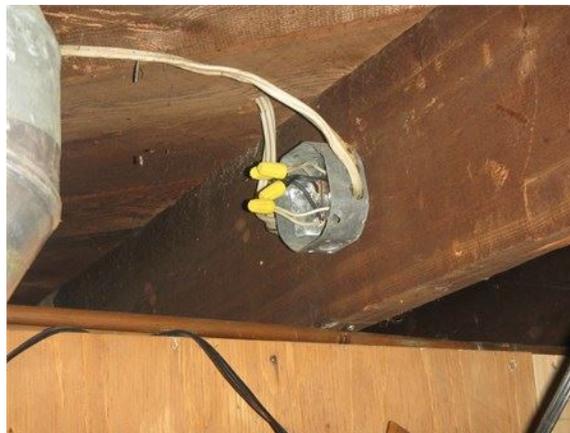
Nous avons remarqué qu'une boîte de jonction avait besoin d'être refermée pour assurer la sécurité de l'installation. Installez un couvercle.

Installez un couvercle sur la boîte de jonction dans le sous-sol

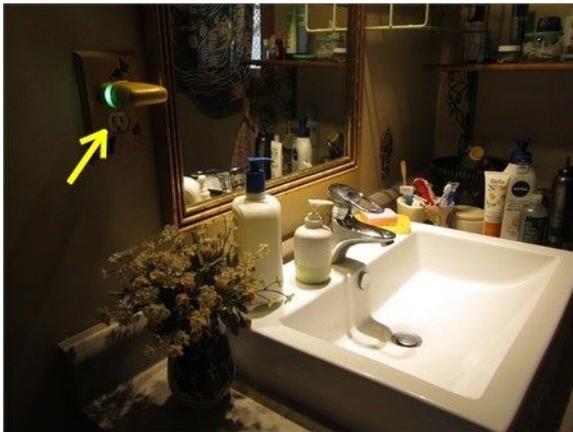
Nous avons remarqué que la prise de courant de la salle de bains arrière centre ainsi que celle de la salle d'eau du sous-sol étaient sans protection (DDFT). Cette situation peut représenter un risque pour la sécurité des occupants. Consulter un maître électricien afin de corriger cette situation et protéger les circuits contre les risques d'électrocution. Changez les prises pour des prises de type détecteur de fuite (DDFT).

Prise sans DDFT Salle de bains arrière centre

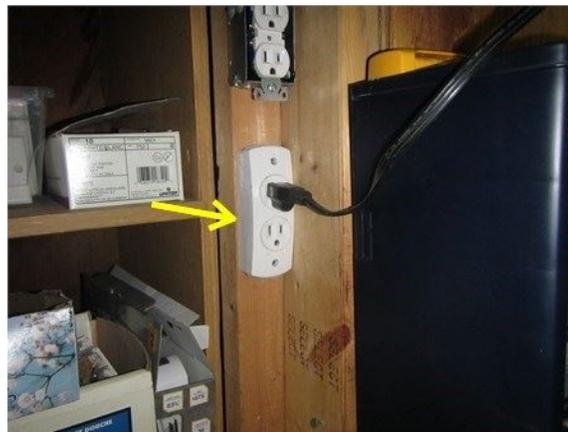
Une prise est artisanale au sous-sol. Faites vérifier et corriger la situation par un électricien compétent.

Prise artisanale au sous-sol

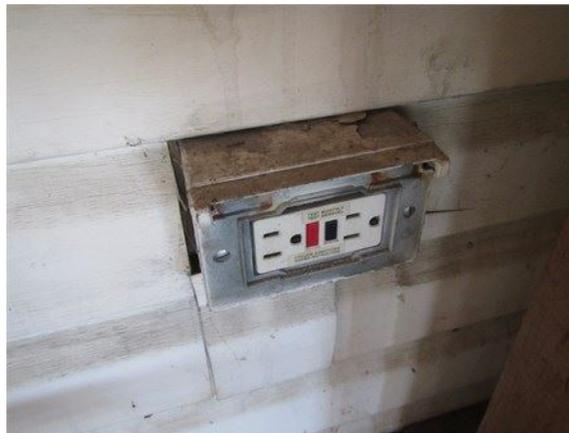
Une prise de courant à l'arrière a son couvercle cassé. Remplacez le boîtier de la prise pour assurer la sécurité de cette prise extérieure.

Couvercle brisé à remplacer sur une prise extérieure

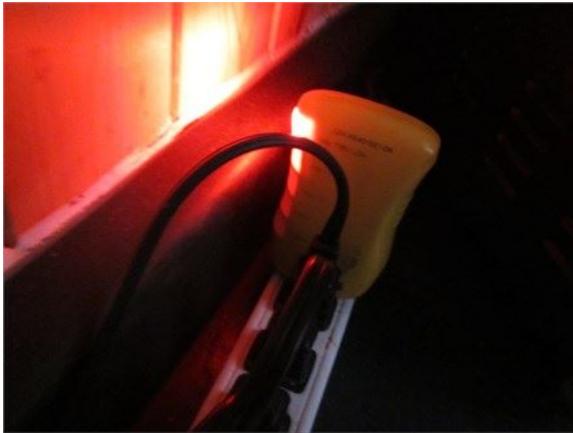
Prise dont les contacts sont inversés sur le comptoir de la cuisine

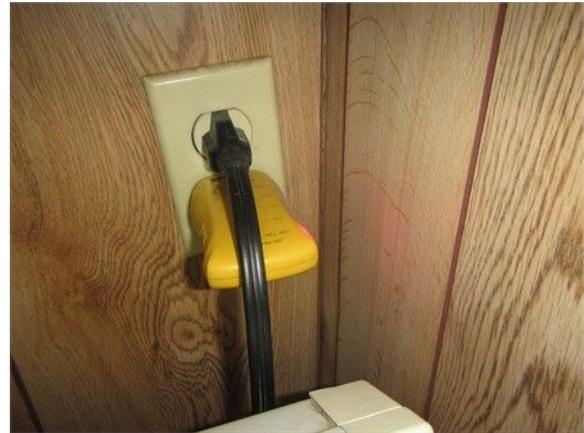
Prise dont les contacts sont inversés dans le sous-sol

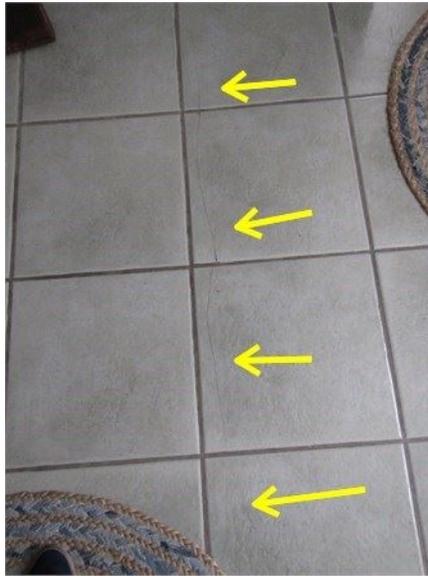
Fissure rectiligne dans des carreaux de la salle de bains avant droite

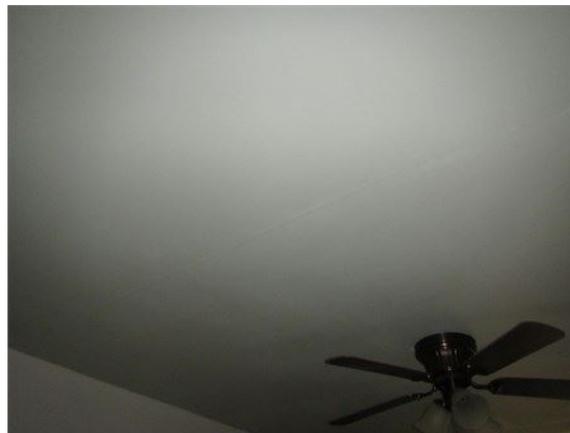
Crête rectiligne sur le plafond de la chambre arrière gauche

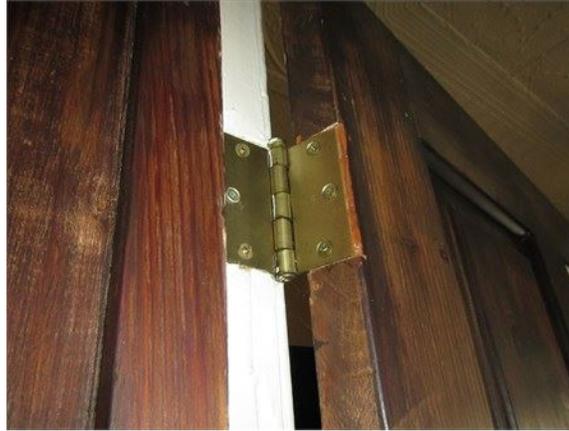
Charnière à visser en place

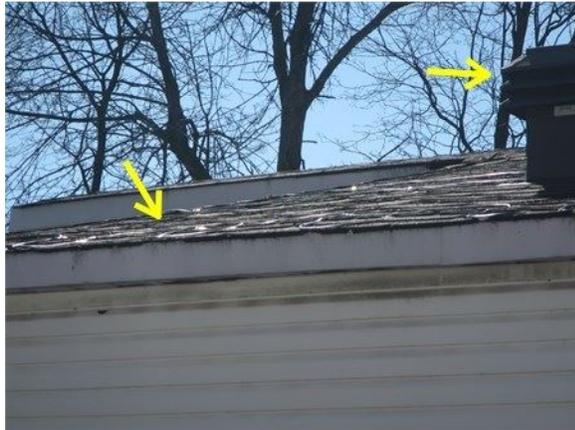
Câbles chauffants sur le débord de toit gauche malgré la présence d'un aérateur (flèche droite)

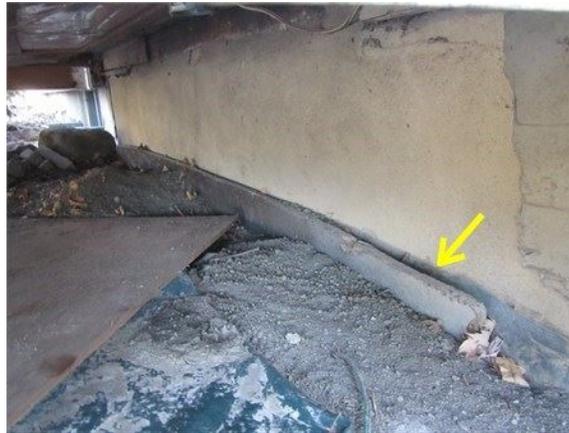
Isolation partielle sous le niveau du sol des murs de fondation

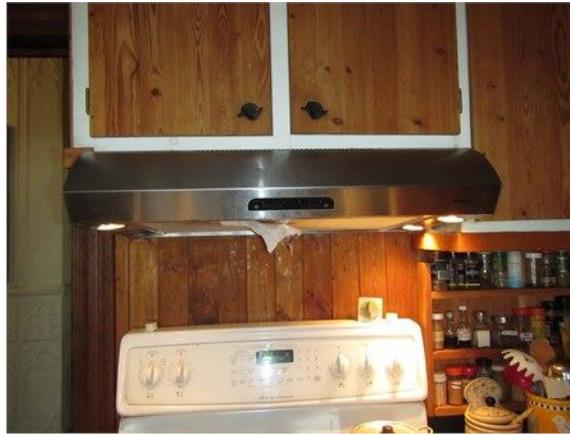
La hotte qui rejette son air dans la cuisine, ce qui n'est pas souhaitable

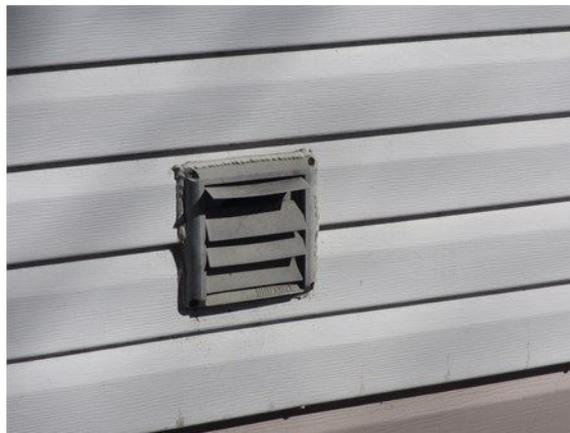
Registre d'évacuation à remplacer sur le mur latéral droit
