# Beziehung - Rad und Schiene ENTGLEISUNGEN - näher betrachtet

(BUNDESANSTALT FÜR VERKEHR  
Unfalluntersuchungsstelle des Bundes  
Fachbereich Schiene, Schifffahrt und Seilbahnen)

(Infrastruktur AG SBM Forschung & Entwicklung  
Rad-Schiene Systemtechnologie  
Allgemein beeideter und gerichtlich zertifizierter Sachverständiger)

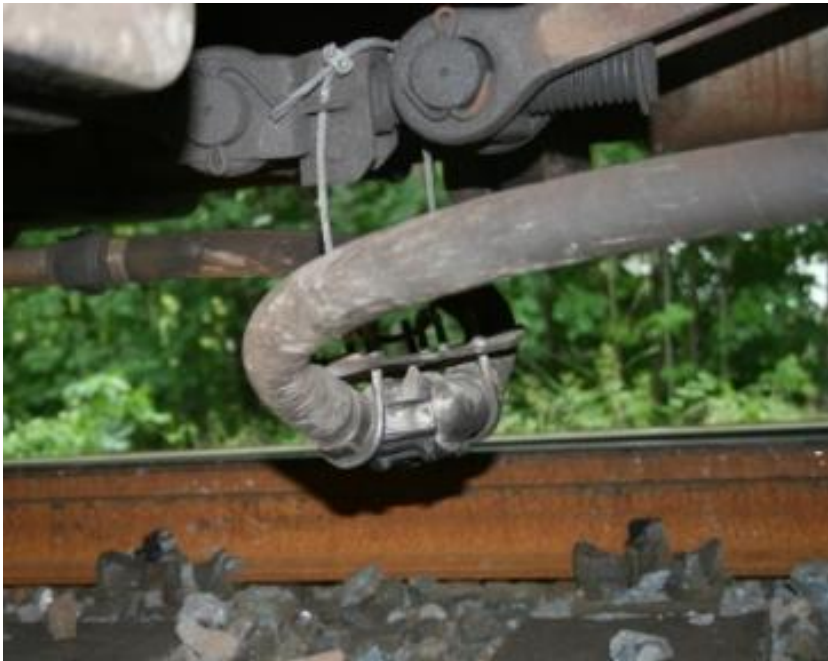
## Entgleisung 16. Juni 2010 Z 46676

**Fakten:** Am 16. Juni 2010 um 03:07 Uhr entgleiste der aus dem Tfz 1116 173-4 und 16 beladenen Autotransportwagen bestehende Z 46676 während der Fahrt zwischen Bf Hintergasse u. Bf Braz auf der Arlbergstrecke (863 t Gesamtzuggewicht, 548 m Gesamtzuglänge, 16 Wagen, beladen mit 208 Neuwagen, PKW).

**Ursache:** Lösen des Sicherungsseils der Bremskupplung zwischen den Wagenteilen des ersten Wagens. Dadurch hing die Bremskupplung nach unten durch und schlug gegen im Gleis gelagerte Altschienen.

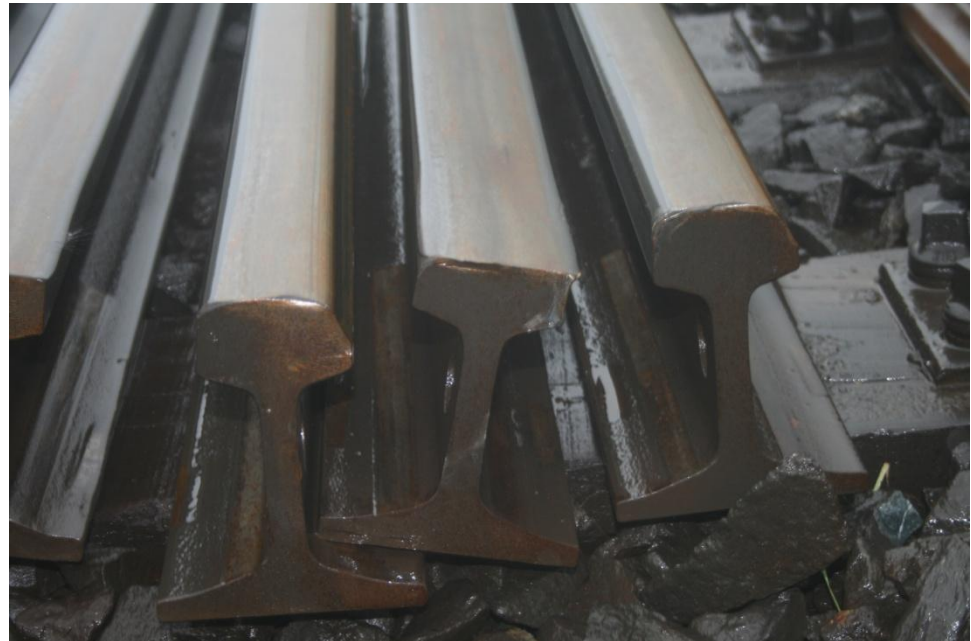
## Entgleisung 16. Juni 2010 Z 46676

**Ursache:** Die Schienen im km 122,722 waren für den Abtransport im Gleis so gelagert, dass der Regellichtraum gemäß ZOV 7 frei war. Das bei der Lagerung fester Gegenstände einzuhaltende Sicherheitsmaß gemäß ZSB 9, von max. 50 mm über SOK war eingehalten. Das seitliche Sicherheitsmaß zur Fahrschiene gemäß ZSB 9 war unterschritten.

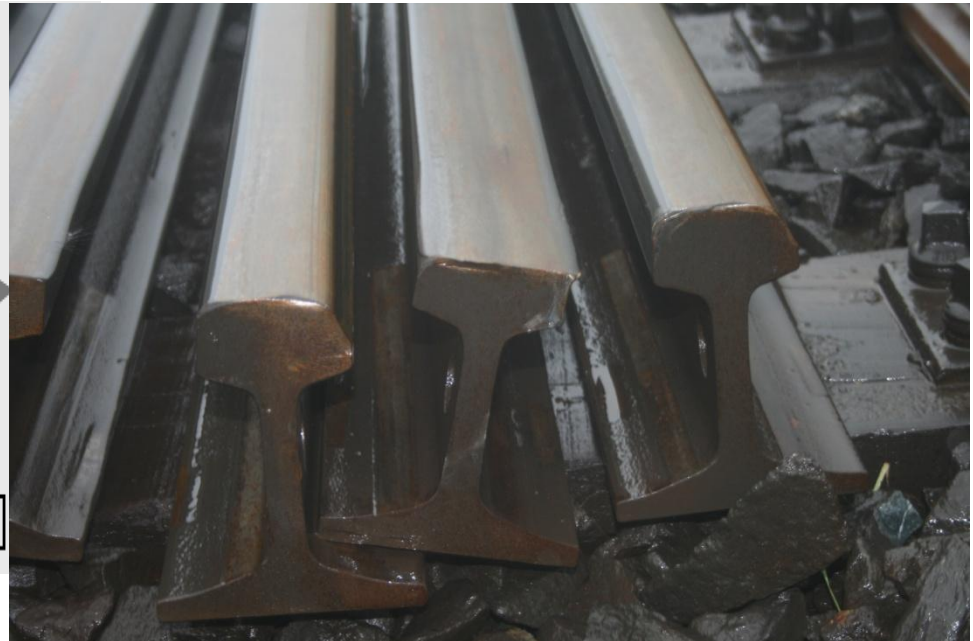
## Entgleisung 16. Juni 2010 Z 46676

**Ursache:** Die Schienen im km 122,722 waren für den Abtransport im Gleis so gelagert, dass der Regellichtraum gemäß ZOV 7 frei war. Das bei der Lagerung fester Gegenstände einzuhaltende Sicherheitsmaß gemäß ZSB 9, von max. 50 mm über SOK war eingehalten. Das seitliche Sicherheitsmaß zur Fahrschiene gemäß ZSB 9 war unterschritten.

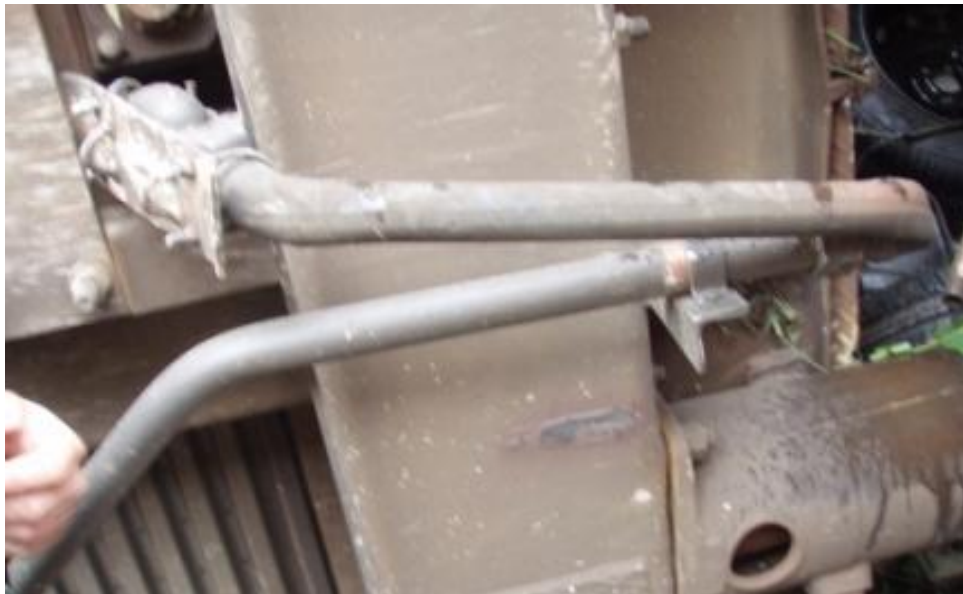
## Entgleisung 16. Juni 2010 Z 46676

**Ursache:** Lösen des Sicherungsseils der Bremskupplung zwischen den Wagenteilen des ersten Wagens. Dadurch hing die Bremskupplung nach unten durch und schlug gegen im Gleis gelagerte Altschienen. Die Schienen im km 122,722 waren für den Abtransport im Gleis so gelagert, dass der Regellichtraum gemäß ZOV 7 frei war.

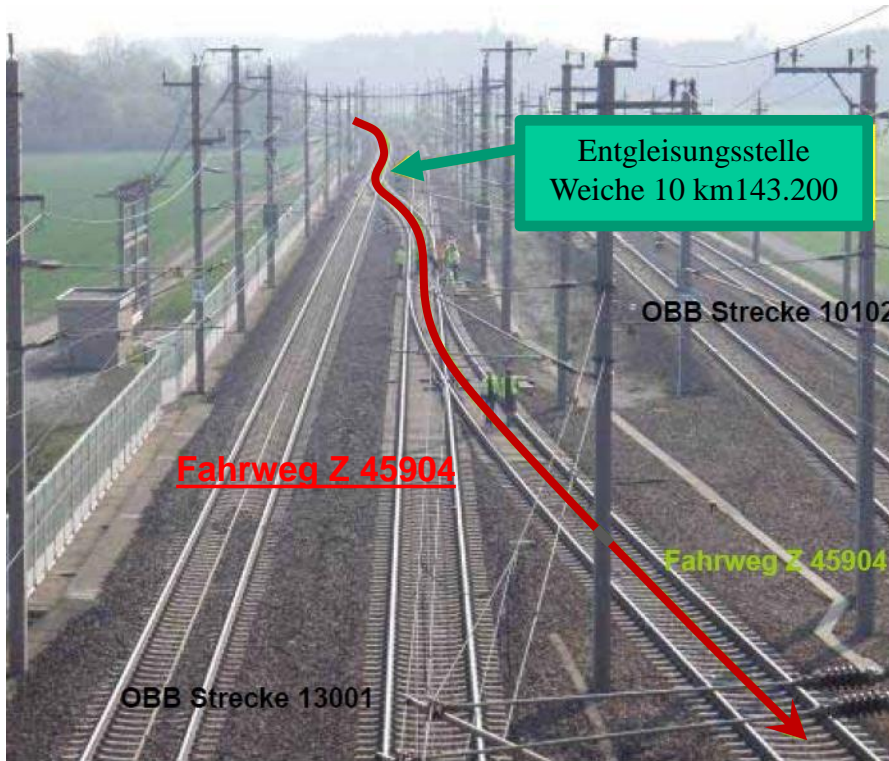
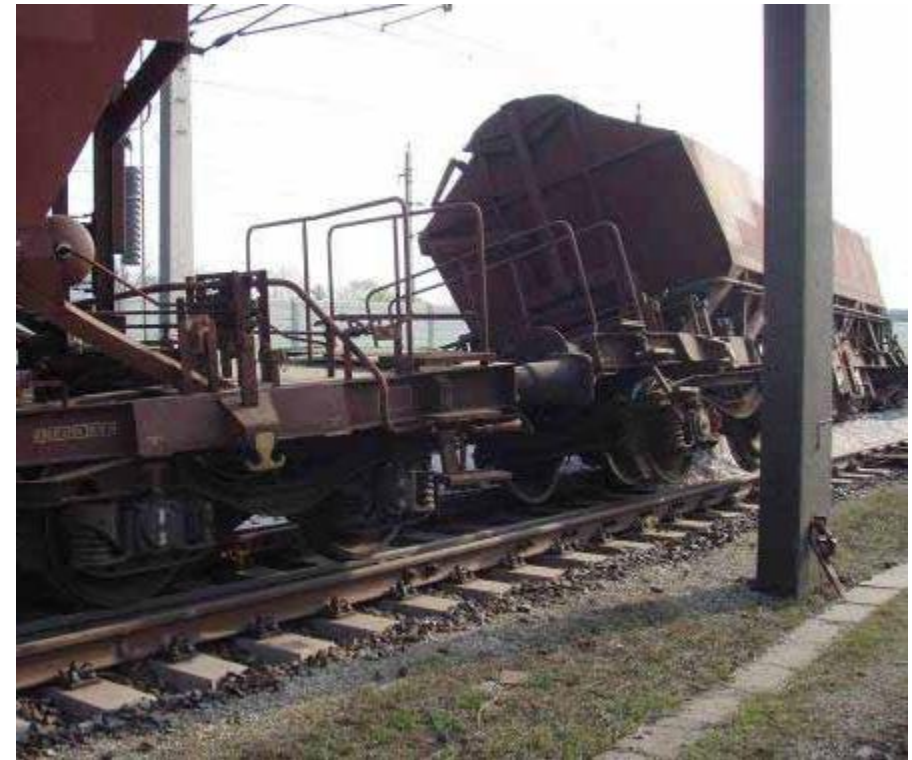
## Entgleisung Z 45904

**Fakten:** Am 9. April 2009 fuhr Z 45904 im Bf St. Peter-Seitenstetten von GI 4 der Strecke 13001 auf GI 2 der Strecke 10102. Um 06:53 Uhr erfolgte eine Entgleisung des 18. Wagens mit der vorlaufenden Achse im Bereich der Weiche 10. In weiterer Folge entgleisten der 18. Wagen mit dem vorlaufenden Drehgestell, der 19. Wagen mit beiden Drehgestellen (gerät in Schräglage) und der 20. Wagen mit beiden Drehgestellen (stürzte um).

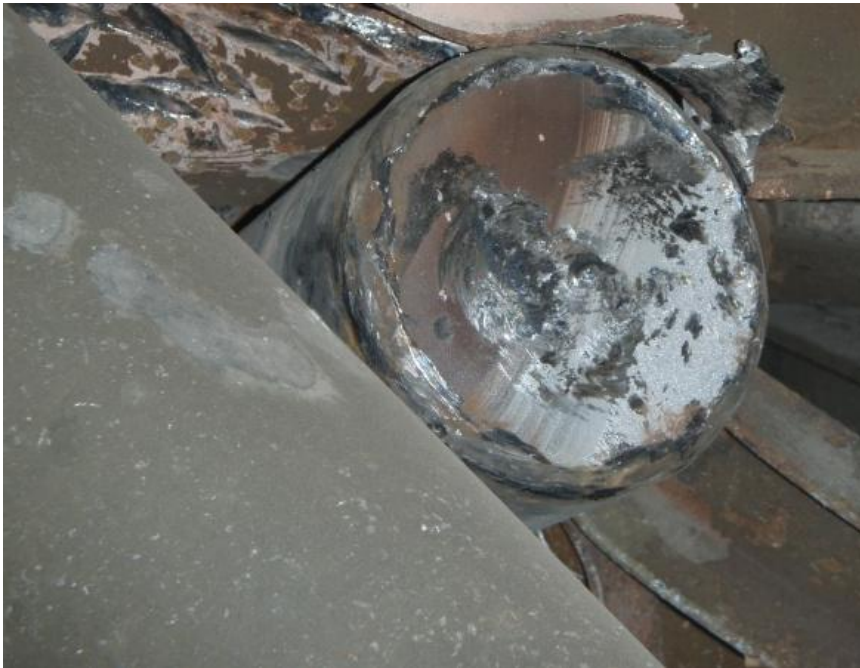
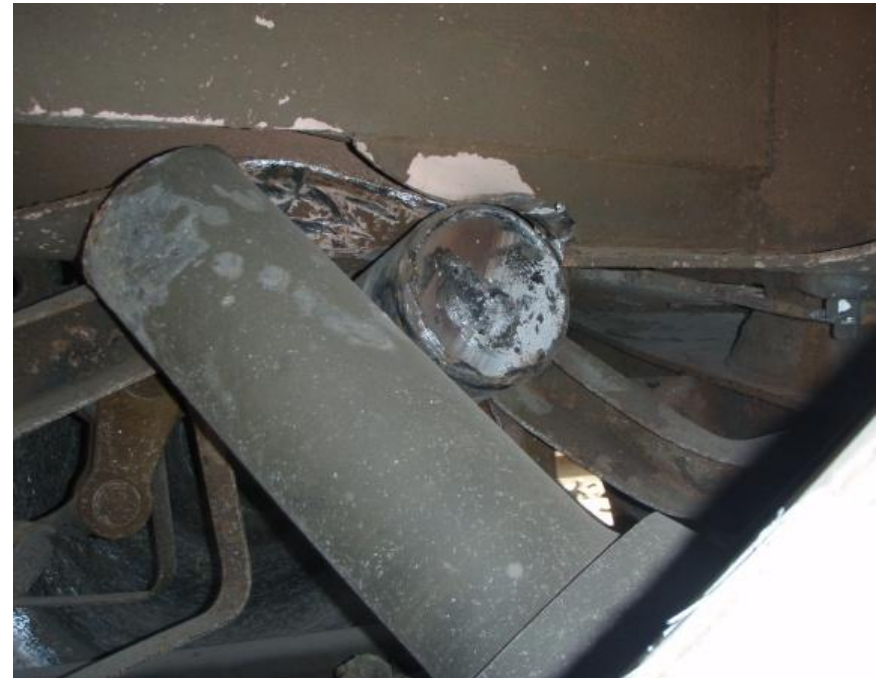
## Entgleisung Z 45904

**Fakten:** Am 9. April 2009 fuhr Z 45904 im Bf St. Peter-Seitenstetten von Gl 4 der Strecke 13001 auf Gl 2 der Strecke 10102. Um 06:53 Uhr erfolgte eine Entgleisung des 18. Wagens mit der vorlaufenden Achse im Bereich der Weiche 10. In weiterer Folge entgleisten der 18. Wagen

**Ursache:** Als Ursache der Entgleisung ist ein Dauerbruch der Radsatzwelle der vorlaufenden Achse des vorlaufenden Drehgestells des 18. Wagens Taoos-y, Nummer 31 80 069 5 108-7 anzusehen.

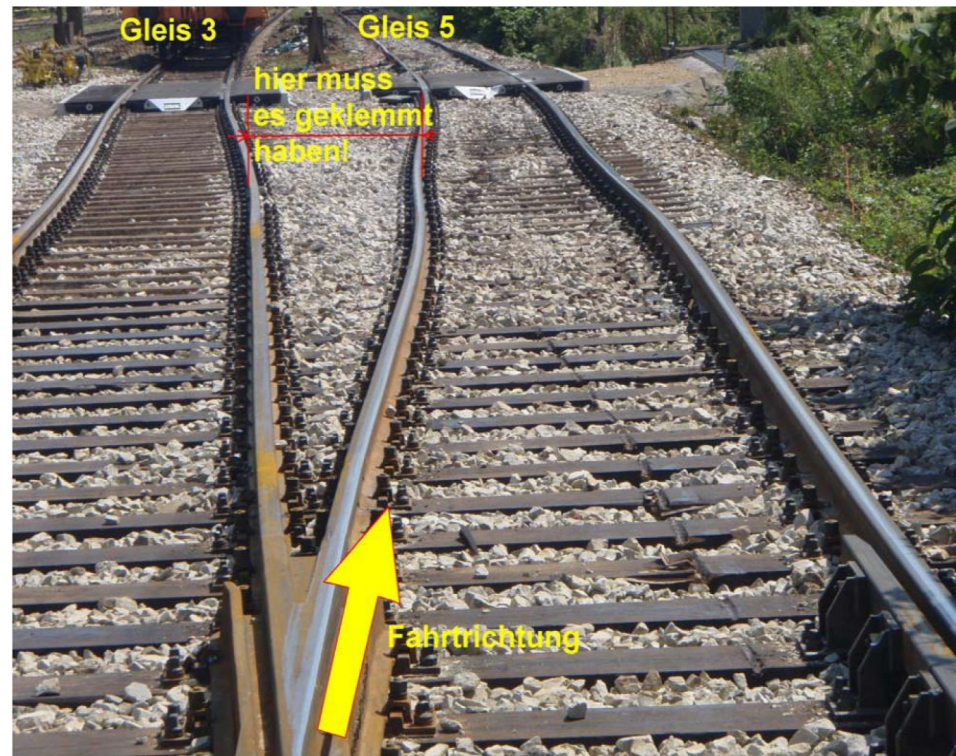
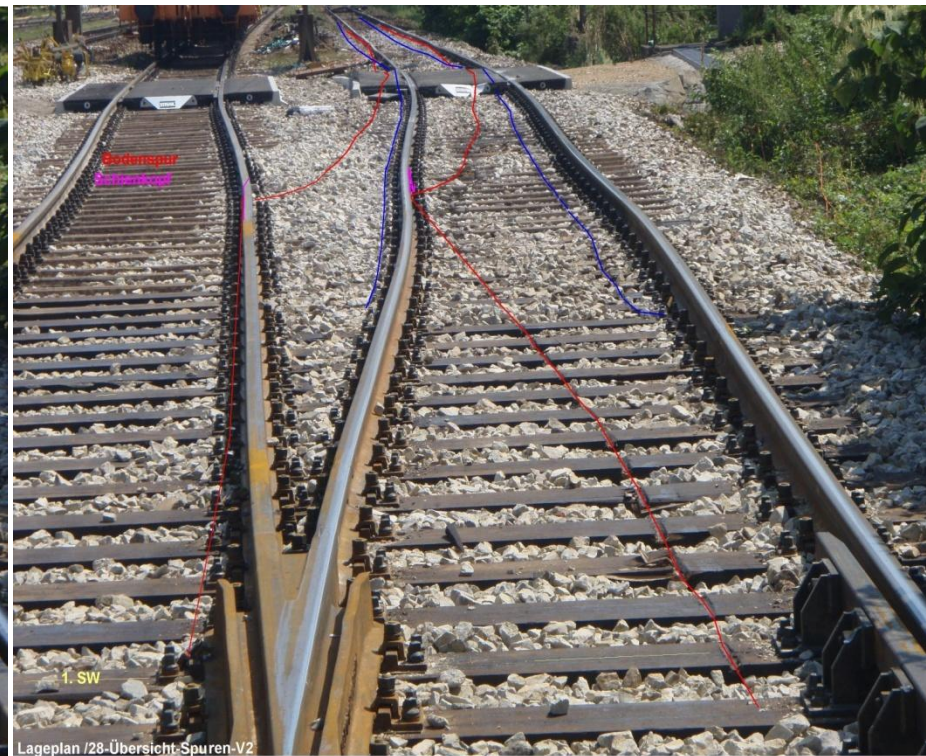
## Entgleisung Güterzug Z 94435

Fakten : Das an der Zunge entgleiste Drehgestell (rote Entgleisungsspuren) muss zeitlich gesehen früher, als das bei den nächste Entgleisungsspuren (blaue Entgleisungsspuren) entgleiste Drehgestell sein, da die Entgleisung eine laterale Kraft in Richtung Gleis 3 vorhanden sein müsste, damit dieser Radsatz in der Richtung entgleist.

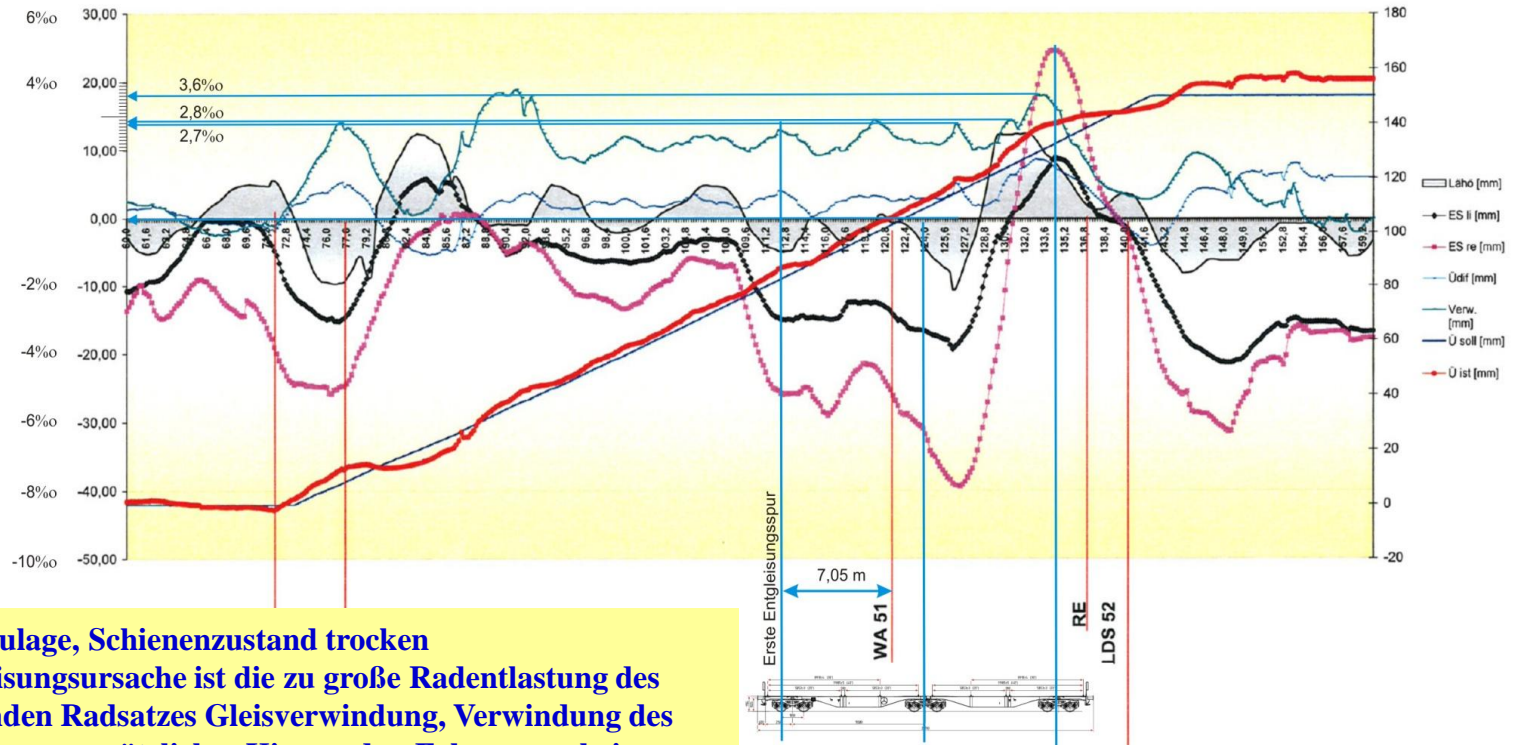
# Entgleisung Güterzug Z 94435

**Fakten:** Gleisneulage, Schienenzustand trocken  
**Ursache:** Entgleisungsursache ist die zu große Radentlastung des führenden Radsatzes Gleisverwindung, Verwindung des Fahrzeuges zusätzliches Kippen des Fahrzeuges bei Anfahrt Radentlastung durch Ausführung der Rampe 1 : 383 Fehlender Schmierfilm an der Fahrkante. Zu großes Gleitstückspiel beim Mitteldrehgestell. Position des Wagens im Zugverband.

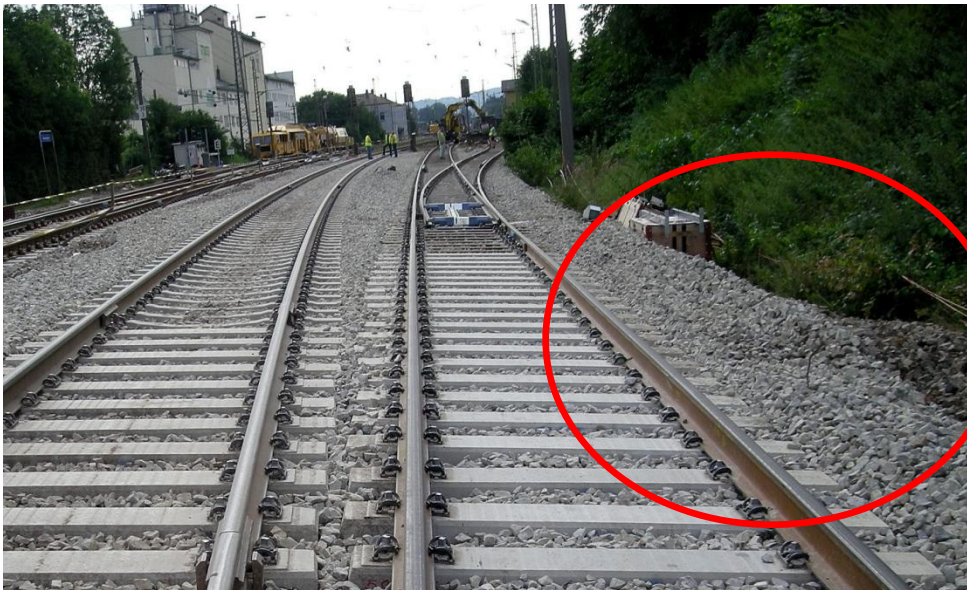
## Entgleisung Güterzug Z 94435

**Fakten:** Gleisneulage, Schienenzustand trocken

**Ursache:** Entgleisungsursache ist die zu große Radentlastung des führenden Radsatzes Gleisverwindung, Verwindung des Fahrzeuges zusätzliches Kippen des Fahrzeuges bei Anfahrt Radentlastung durch Ausführung der Rampe 1 : 383 Fehlender Schmierfilm an der Fahrkante. Zu großes Gleitstückspiel beim Mitteldrehgestell. Position des Wagens im Zugverband.

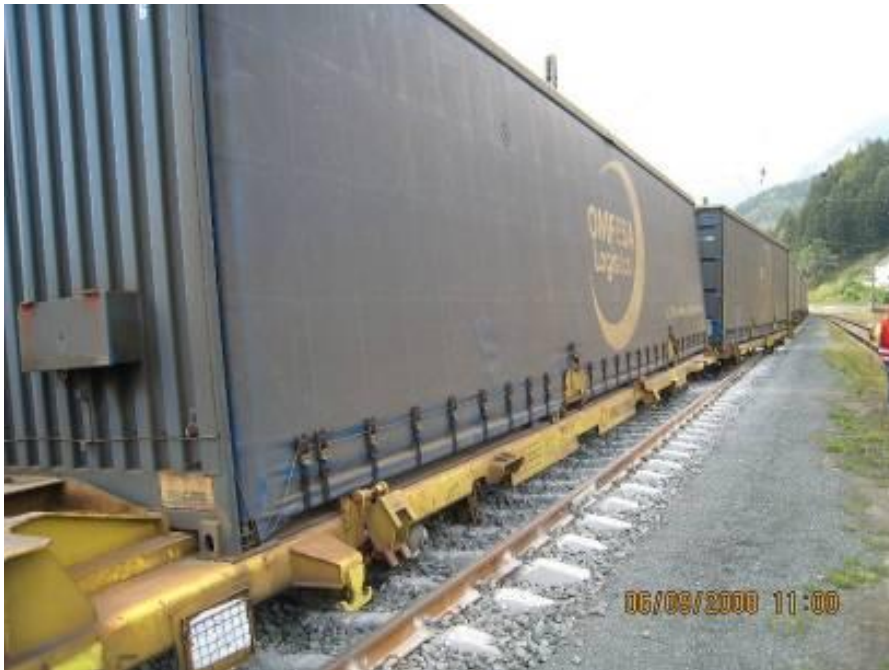
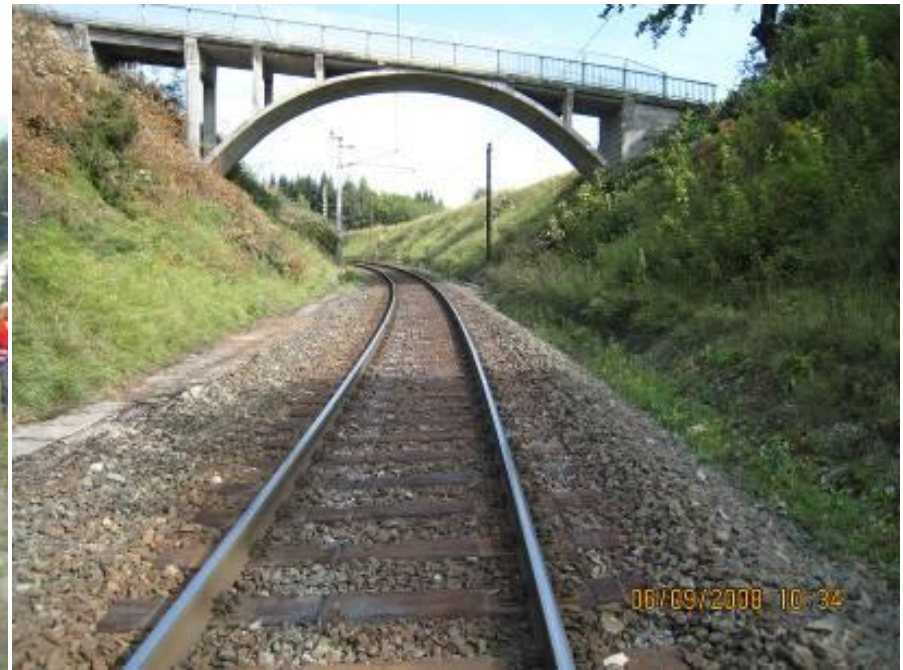
## Entgleisung Güterzug Z 40667

- Fakten:** 2 x 2 achsige Containertragwagen  
 Trassierung:  $r = 248 \text{ m}$ ,  $D = 138 \text{ mm}$ ,  
 Langsamfahren  $v < 30 \text{ km/h}$ , trockene Fahrkante
- Ursache:** Gleis 9m-Verwindung  $3,81 \text{ mm/m}$  (SES  $4 \text{ mm/m}$  – ORE B55/RP8  $3,7 \text{ mm}$ )  
 Rampenneigung  $1 : 272$  - zulässig gemäß EisBBV  $1 : 400$   
 Raddruckdifferenz beim leeren Wagen durch vertauschte Federbeilagen  
 (Radsatz wird an der Grenze Normalspur/Breitspur getauscht)

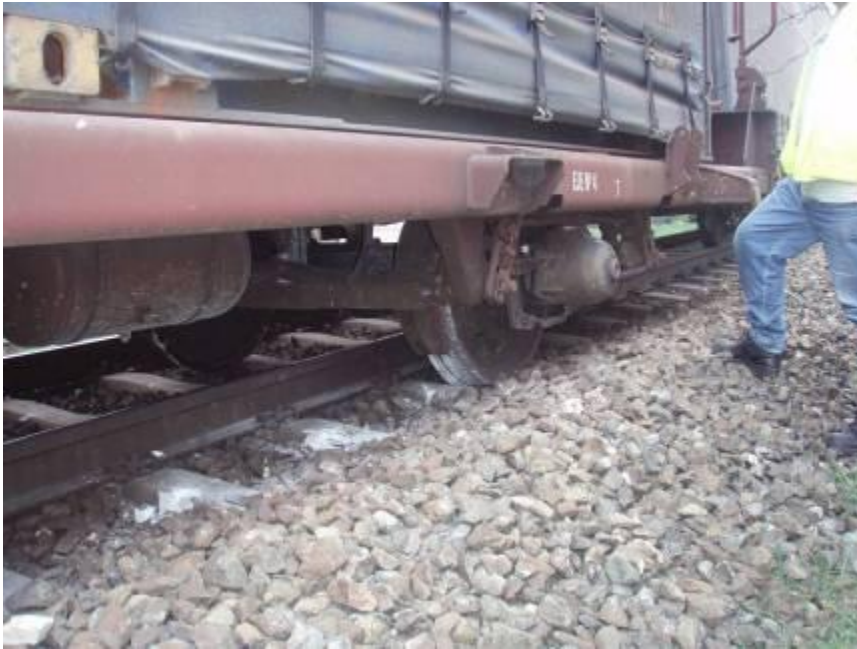
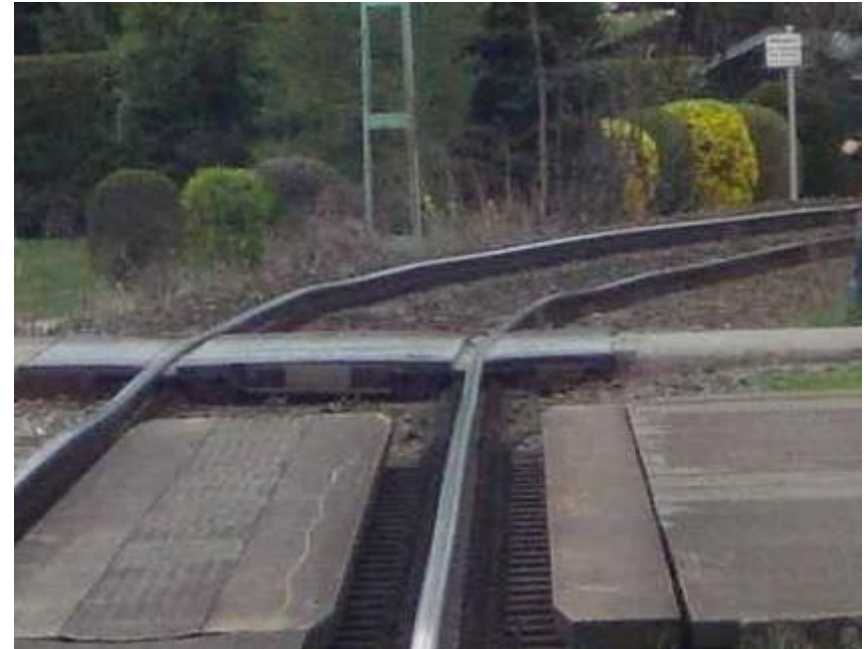
## Entgleisung Güterzug Z 41186

- Fakten:** 2 x 2 achsige Containertragwagen  
 Trassierung:  $r = 265 \text{ m}$ ,  $\ddot{u}_{\text{ist}} = 90 \text{ mm}$ ,  $\ddot{u}_{\text{soll}} = 62 \text{ mm}$   $v < 60 \text{ km/h}$ ,  
 Bremsvorgang vor Halt zeigendem Signal, trockene Fahrkante
- Ursache:** Überschreitung der zulässigen Grenzwerte für die Gleisverwindung  
 Grenzwerte gemäß ORE B55/RP8 in ÖBB Regelwerken nicht berücksichtigt.

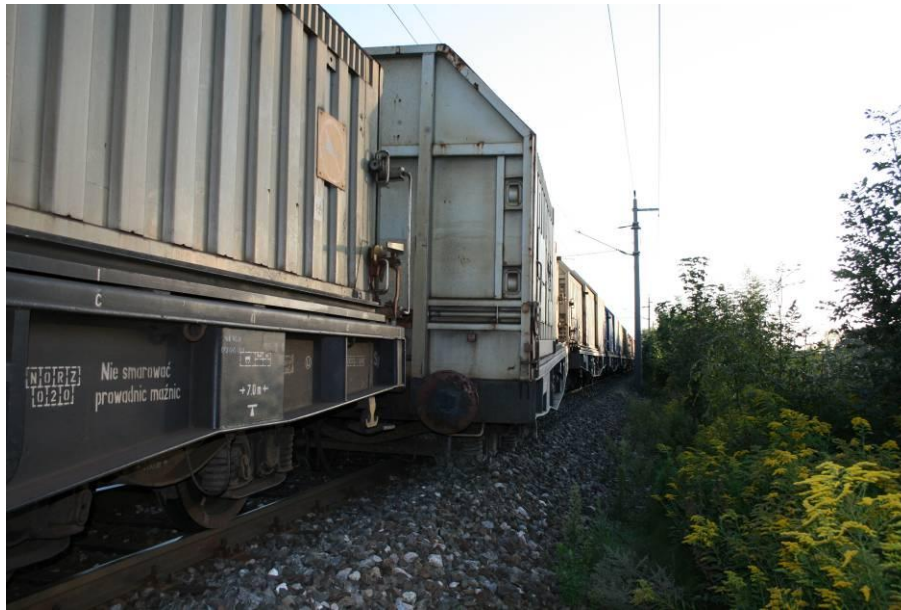
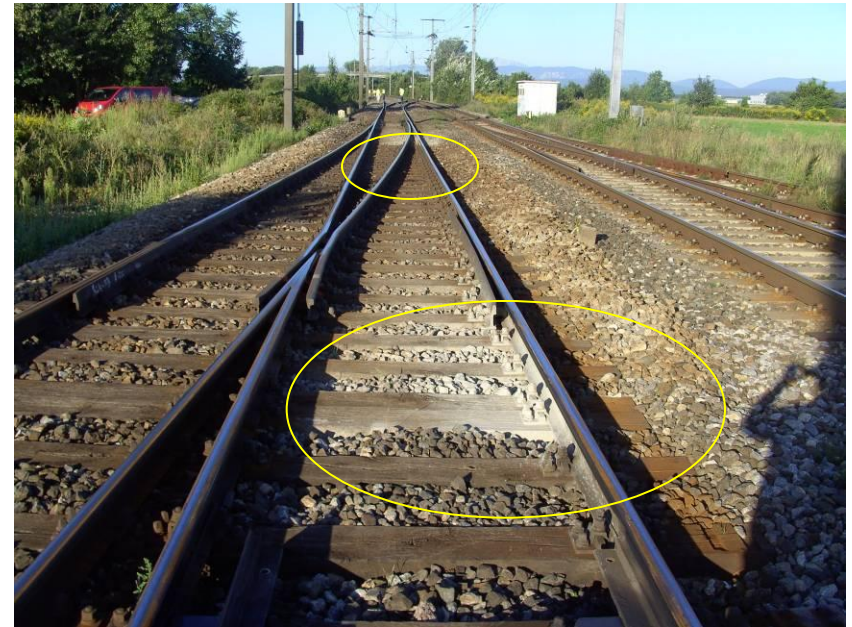
## Entgleisung Güterzug Z 49581

**Fakten:** Bei der signalmäßig tauglichen Durchfahrt des Z49581 im Bahnhof Ebenfurth auf Gleis 101 in Richtung Wr.Neustadt entgleiste der 3.Wagen (Nr.:3151 4644 589-7, Gattung Simms beladen mit Stahlcoils, beladen mit Stahlerzeugnissen, Gesamtmasse 70,6 t) mit dem vorlaufenden Drehgestell bei einer Geschwindigkeit von ca. 100 km/h in Fahrtrichtung nach links.

**Ursache:** Gleislage-Höhenfehler mit charakteristischen Funktion, Gleislagefehler der gegenseitigen Höhenlage, Gleislagefehler der 9m-Verwindung, Konstruktive Ausführung der Ladungssicherung Nicht ordnungsgemäß durchgeführte Ladungssicherung

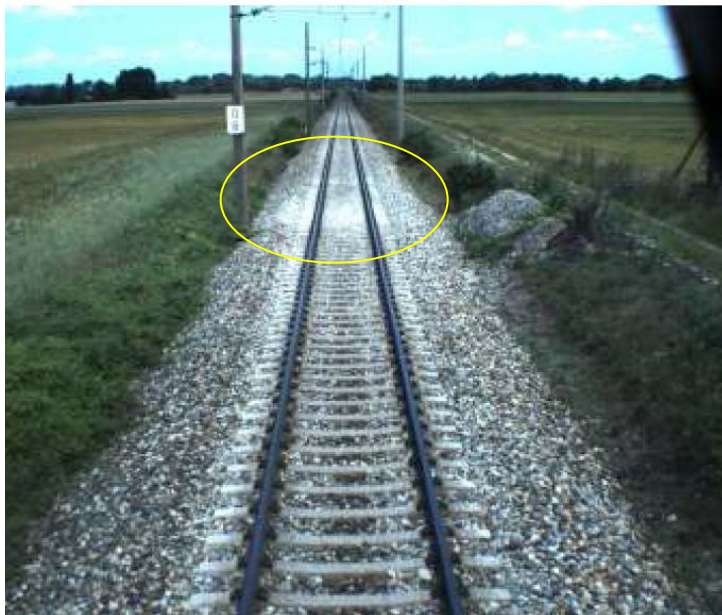
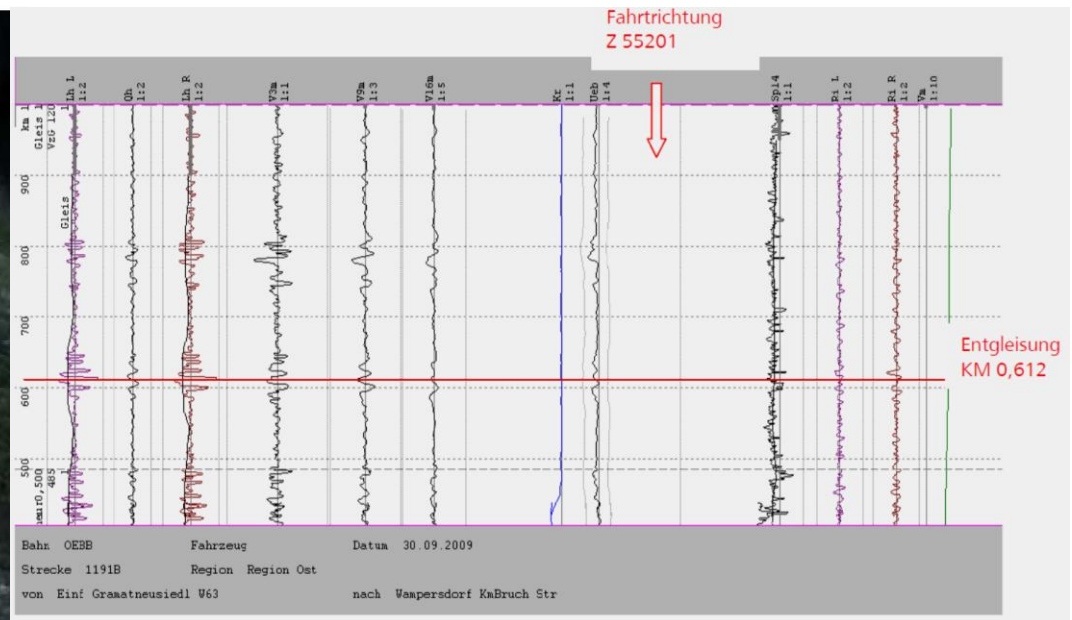
# Entgleisung Z 55201

**Fakten:** Hbills entgleist im km 0,615 (Strecke 11901) und gleiste sich im km 30,250 (Strecke 10601) nach EK wieder ein. Infolge Zugtrennung und Beschädigung an Weiche wurde die Entgleisung festgestellt. Mangelhafter Kuppelzustand im Zugverband

**Ursache:** Überschreitungen von Qualitätsmerkmale der Längshöhe nicht regelwerkskonformer Kupplungszustand

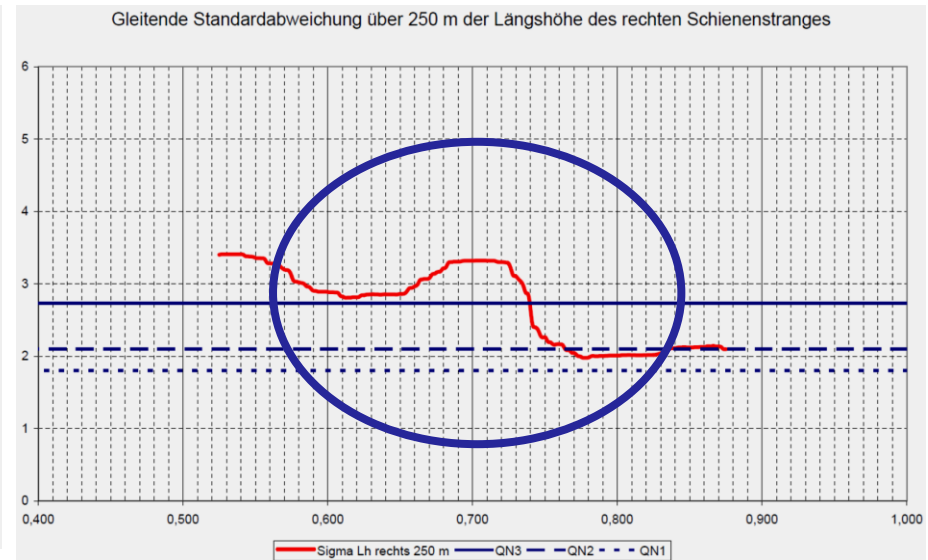
# Entgleisung Z 55201

Die Standardabweichung der Längshöhe des rechten Schienenstranges überschreitet vor, im und nach dem Entgleisungsbereich QN 3

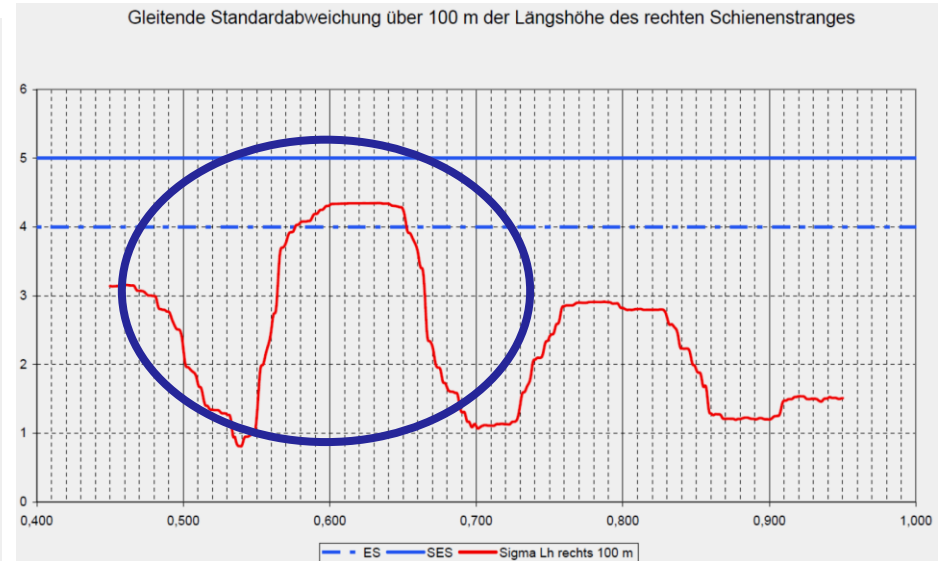
# Entgleisung Z 55201

**Die Auswertung der Standardabweichung der über 100 m gemittelten Längshöhen ergab auf einer Mindestlänge von 50 m im Bereich der Entgleisungsstelle auf beiden Schienensträngen eine Überschreitung der ES = 4 mm.**

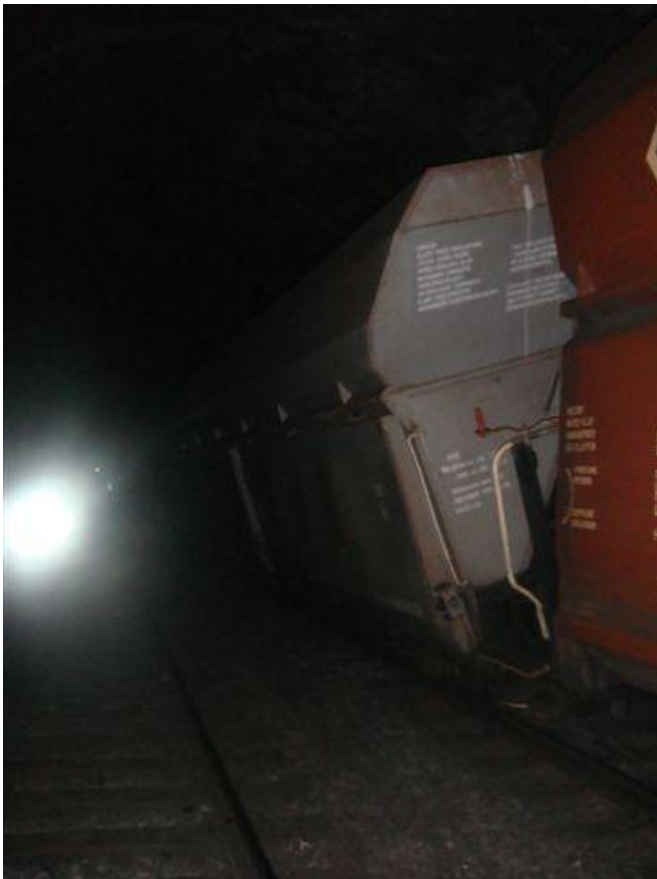
## Entgleisung Güterzug Z 47022

- Fakten:** unbeladene Fals und Falns der PKP entgleiste Wagen fahren trassenaußenseitig vom km 100,360 durch den Polleruswandtunnel, Krausltunnel und durch den Bf Breitenstein, kollidieren mit einem Oberleitungsmast und dem Portal des Weinzettelfeldtunnels und werden dadurch auf die zum Gegengleis geschleudert und kollidieren mit den Tzf des am Nachbargleis entgegenkommenden Z 753
- Ursache:** Radentlastung durch Gleislage im km 100,360 und Längsdruckkräfte bei mangelhafter Pufferschmierung

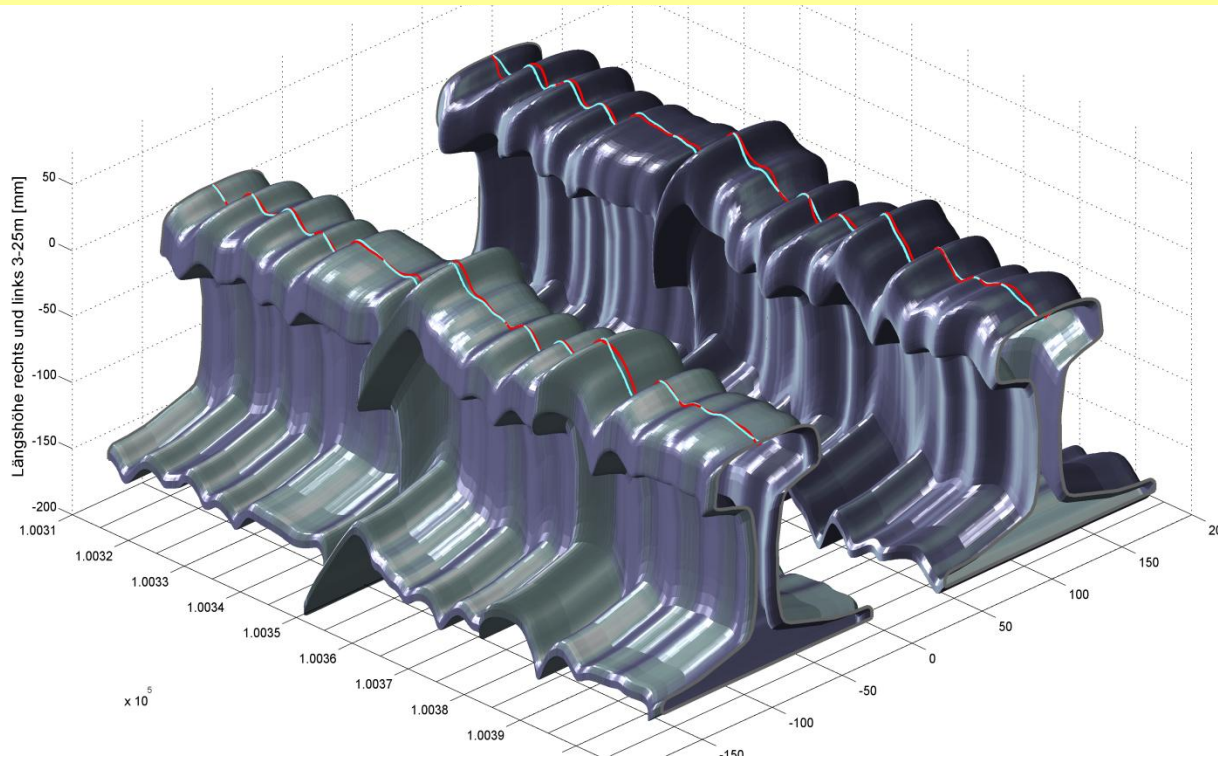
## Entgleisung Güterzug Z 47022

**Fakten:** Bei der Talfahrt des Z47022 im Bereich der Teilstrecke von Bf.Semmering Richtung kommt es in einem Rechtsbogen zur Entgleisung. In der Folge kommt es zur Entgleisung des ersten Drehgestells des 6-ten Wagen.

**Ursache:** Radentlastung durch einen Gleislagefehler im Bogen in km 100,360 bei gleichzeitiger Längsdruckbelastung des leeren Güterwagens (Nr. 3151 6655)

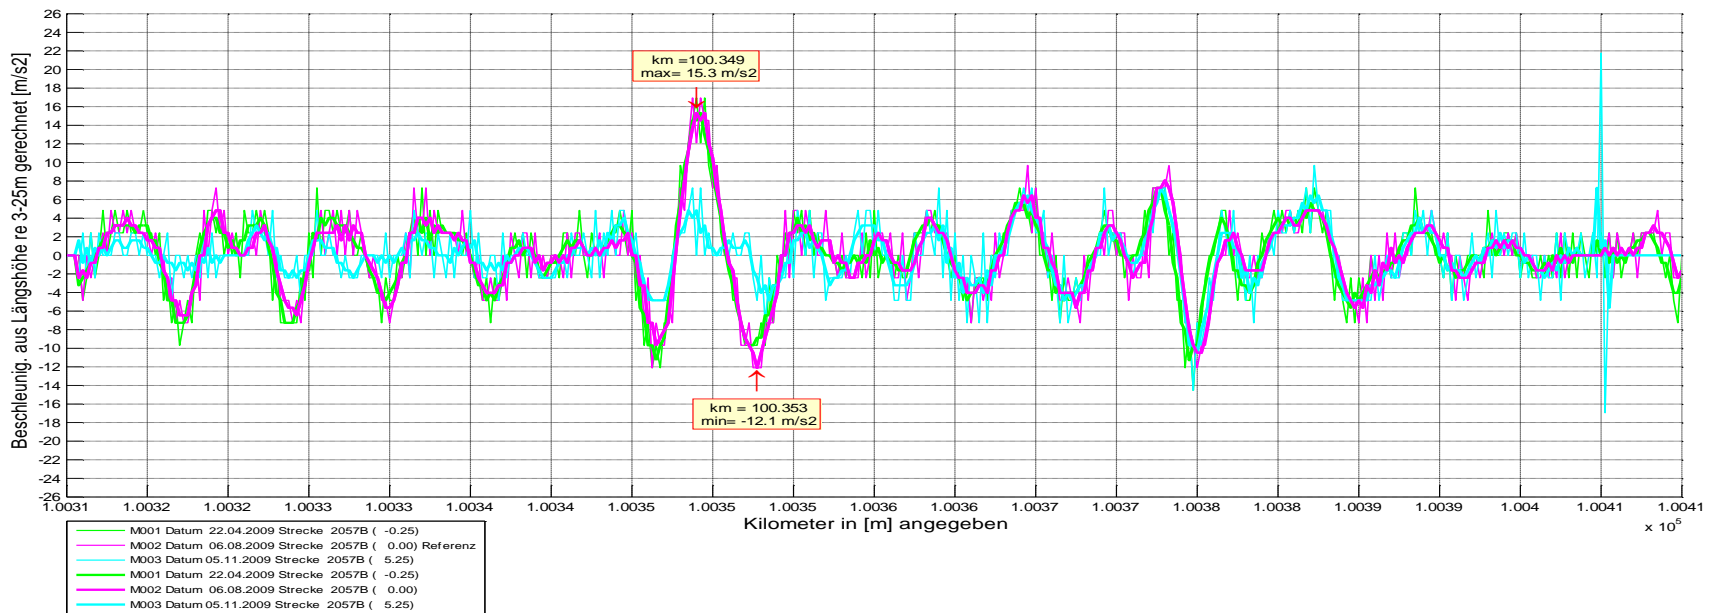
# Entgleisung Güterzug Z 47022

**Fakten:** Bei der Talfahrt des Z47022 im Bereich der Teilstrecke von Bf.Semmering Richtung kommt es in einem Rechtsbogen zur Entgleisung, des ersten Drehgestells des 6-ten Wagen.

**Ursache:** Radentlastung durch einen langwelligen Gleislagefehler im Bogen in km 100,360 „trockene“ Puffer bei gleichzeitiger Längsdruckbelastung des leeren Güterwagens (Nr. 3151 6655)

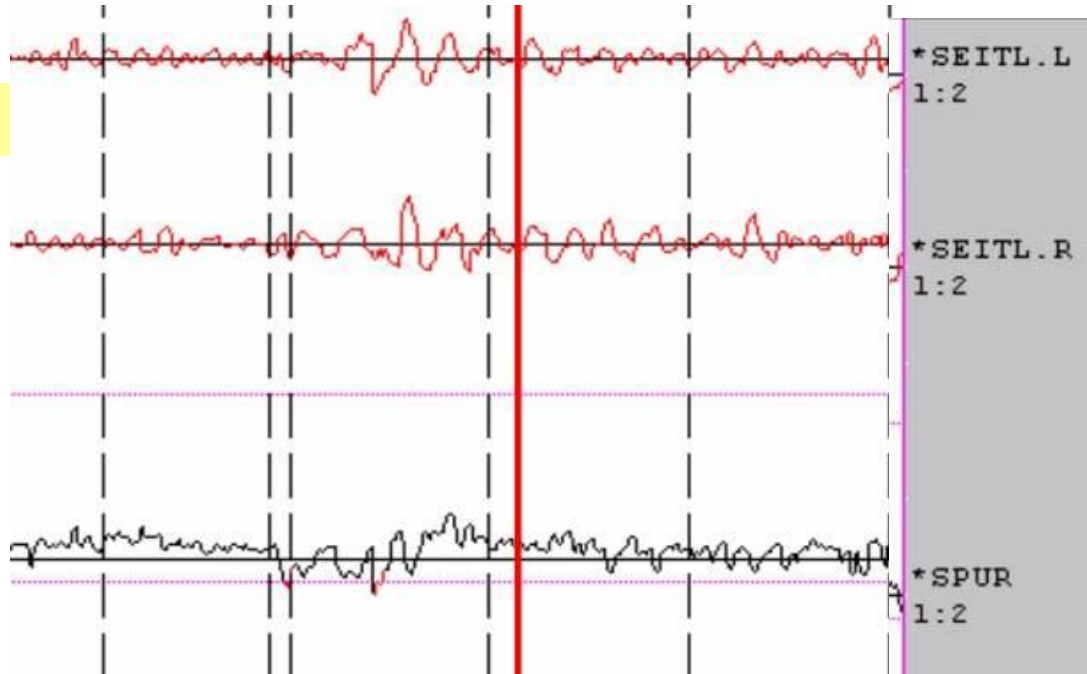
## Entgleisung Z 45305

**Fakten:** Während der mittels Zugstraße durchgeführten Durchfahrt des Z 45305 aber GI 2 des Bf St. Peter-Seitenstetten kam es bei einer Geschwindigkeit von ca. 100 km/h zur Entgleisung von sieben Wagen. Die Fahrzeuge wurden zum Teil übereinander geschoben bzw. stürzten um. Der Zug kam aufgrund Zwangsbremmung nach entgleisungsbedingter Zugtrennung zwischen 1. und 2. Wagen auf GI 2 im Ausfahrweichenbereich des Bf St. Peter-Seitenstetten zum Stillstand. Die Zwangsbremmung wurde vom Triebfahrzeugführer durch Einleitung einer Schnellbremmung unterstützt. Verletzt wurde niemand. Im Zugverband befand sich kein RID-Gut.

**Ursache:** Instabiler Fahrzeuglauf wegen kleiner Spurweite
