# **Schlussbericht Nr. 2335 der Schweizerischen Sicherheitsuntersuchungsstelle SUST**

über den Unfall des Gleitschirms Ozone  
Mojo 4 S in Zusammenhang mit dem  
Helikopter AW109SP, HB-ZRW,

vom 23. Juni 2016

Wasserauen, Gemeinde Schwende (AI)

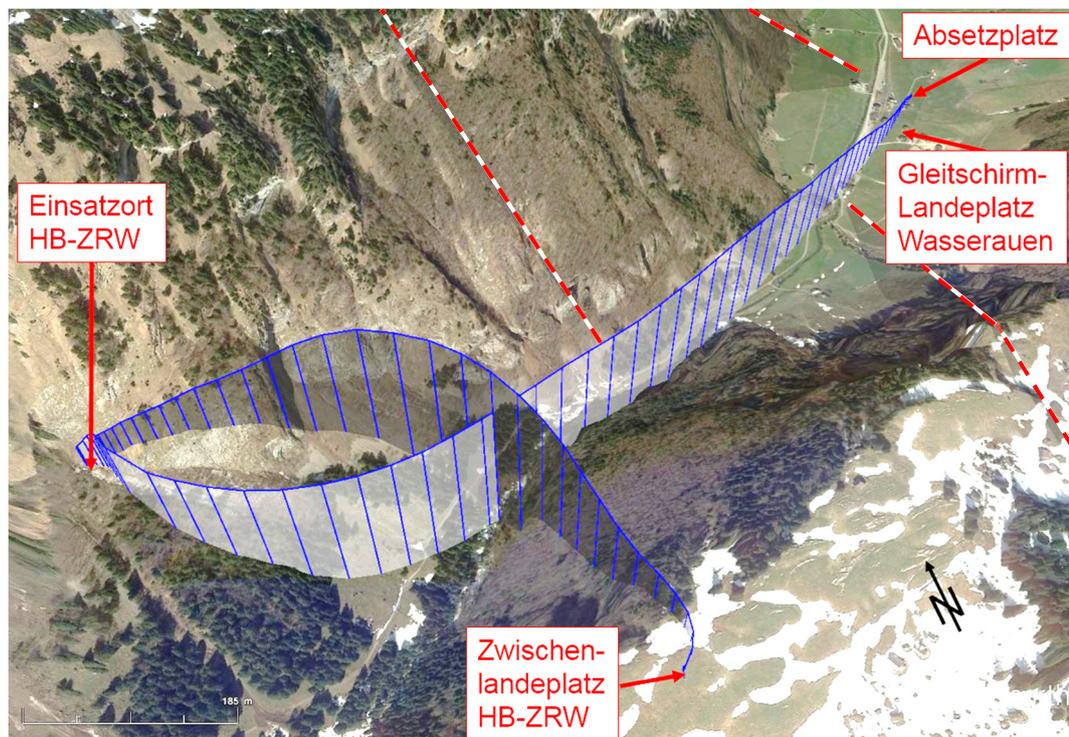
**Abbildung 2:** Flugweg der HB-ZRW (blau) vom Zwischenlandeplatz zum Einsatzort und weiter zum Absetzplatz. Die Luftfahrthindernisse gemäss den Luftfahrthindernisdaten des BAZL sind als rot-weiss gestrichelte Strecken dargestellt.

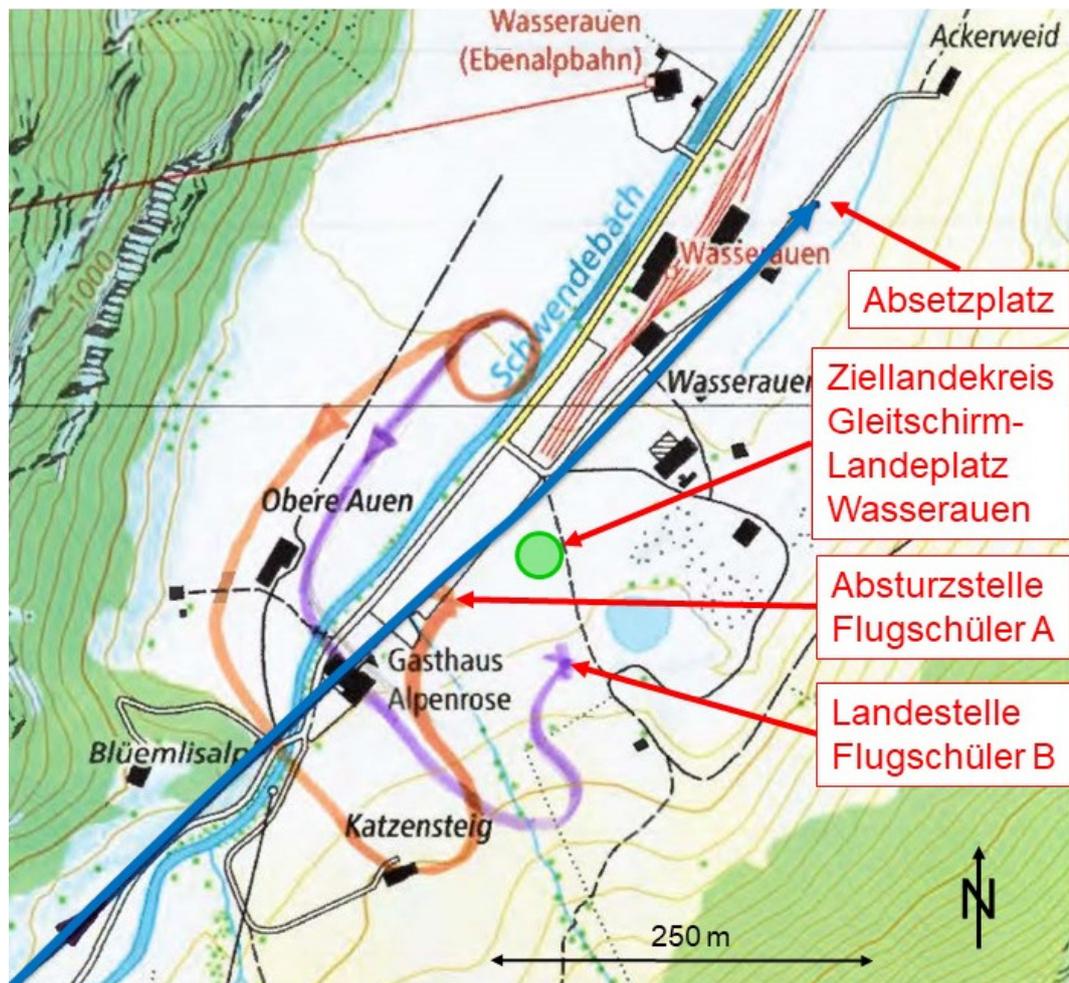
Die Flugschüler A und B, die in der Zwischenzeit ungefähr über dem Gasthaus nach links in den Queranflug eingedreht hatten, sahen, wie der Rega-Helikopter aus Südwesten vom Seealpsee her anflug. Der Flugschüler A, der sich immer noch etwas hinter dem Flugschüler B befand, hatte den Eindruck, dass der Helikopterpilot bewusst seinen Vorwärtsflug etwas verlangsamte, damit er vor dem Helikopter kreuzen konnte. In der Folge dehnten beide Flugschüler den Queranflug etwas aus und flogen eine S-Kurve, um überschüssige Höhe abzubauen (vgl. Abbildung 3).

**Abbildung 3:** Der Flugweg der HB-ZRW (blau) entspricht der GPS-Aufzeichnung. Die Flugwege von Flugschüler A (orange) und Flugschüler B (violett) sind anhand der Angaben der beiden Flugschüler eingezeichnet. Quelle der Basiskarte: Bundesamt für Landestopografie.

Der Flugschüler B beschloss, wegen des Vorbeifluges des Helikopters nicht mehr den Ziellandekreis anzusteuern, sondern so rasch wie möglich zu landen. Er kürzte deshalb die S-Kurve ab und führte eine Landung ausserhalb des eigentlichen Gleitschirm-Landeplatzes aus (vgl. Abbildung 3). Unmittelbar nach der Landung raffte er seinen Gleitschirm zusammen und sah, wie der Schirm des Flugschülers A während des Eindrehens in den Endanflug in Richtung des Ziellandekreises, in einer Höhe des Flugschülers von etwa 5 bis 10 m über Grund, auf der linken Seite nach oben gehoben wurde und anschliessend vollständig einklappte. Der Flugschüler A pendelte nach vorne und stürzte aus rund 10 bis 15 m zu Boden, wobei der Aufprall in nahezu horizontaler Lage auf den Rücken erfolgte. Der Flugschüler A wurde dabei an der Halswirbelsäule und im Brustbereich schwer verletzt.

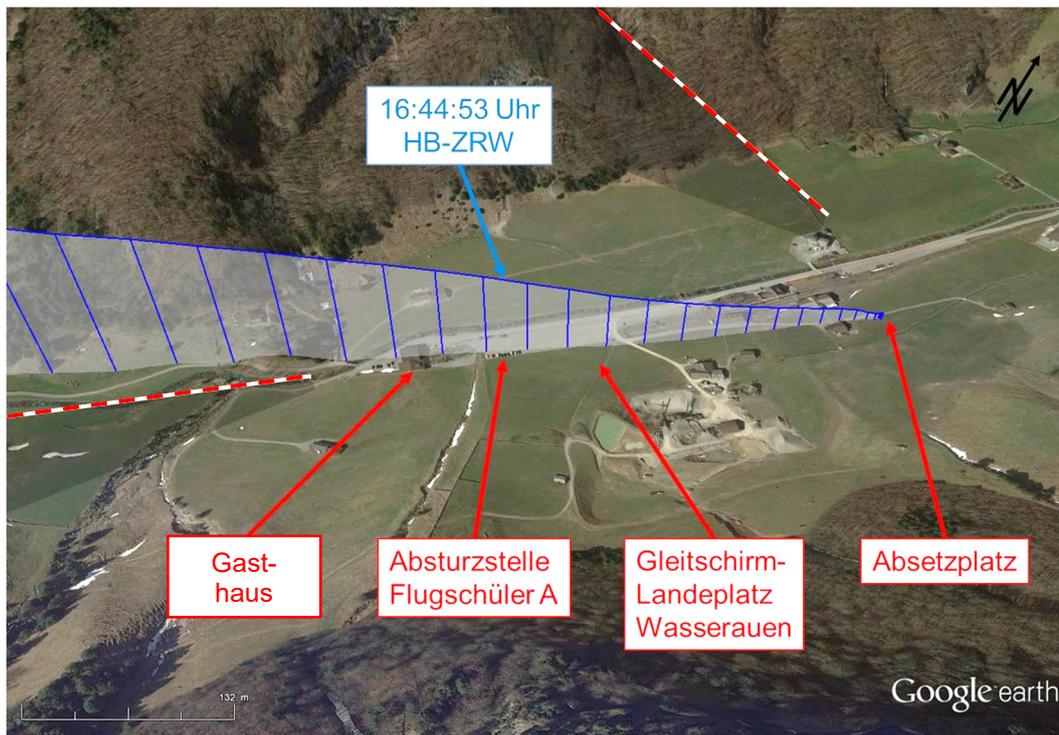
Der Pilot der HB-ZRW nahm die beiden Gleitschirme im Anflug wahr. Aufgrund des leichten Windes aus nordöstlicher Richtung und wegen der besseren Möglichkeit zur Luftraumüberwachung habe er beschlossen, den Absetzplatz in mehr oder weniger direkter Linie anzufliegen und nicht eine Volte talauswärts zu machen, um den Absetzplatz aus der Gegenrichtung anzufliegen. Er entschied sich, den Gleitschirm-Landeplatz, den er kannte, dabei leicht nördlich und bewusst hoch zu überfliegen. Wegen der Gleitschirme sei er langsam geflogen. Um 16:44:53 Uhr passierte die HB-ZRW im Sinkflug und mit einer seitlichen Distanz von etwa 20 m die spätere Absturzstelle des Gleitschirms (vgl. Abbildung 4). Die Höhe über Grund betrug dabei rund 90 m, die Geschwindigkeit gegenüber Grund knapp 40 kt und die Sinkrate etwa 5 m/s entsprechend rund 1000 ft/min. Die beiden Gleitschirme befanden sich zu diesem Zeitpunkt ungefähr am Ende des Queranfluges und somit in einer horizontalen Distanz von über 100 m zur HB-ZRW und deutlich tiefer. In praktisch gerader Linie setzte die HB-ZRW in einem kontinuierlichen Sinkflug den Anflug zum Absetzplatz fort, passierte um etwa 16:45:13 Uhr den Bahnhof Wasserauen und erreichte um 16:45:23 Uhr den Absetzplatz, wo der RSH die erste Person in Empfang nahm.

**Abbildung 4:** Flugweg der HB-ZRW (blau) zum Absetzplatz. Die Luftfahrthindernisse gemäss den Luftfahrthindernisdaten des BAZL sind als rot-weiss gestrichelte Strecken dargestellt.

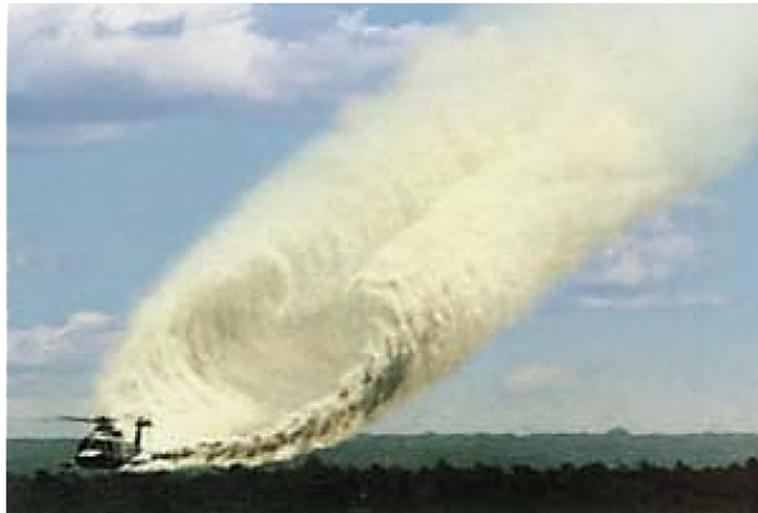
Bei der aerodynamischen Erzeugung von Auftrieb mittels eines Rotors entstehen nebst dem nach unten gerichteten Rotorabwind (*downwash*) auch Wirbel, die in ihrer Gesamtheit als Nachlaufturbulenz (*wake turbulence*) bezeichnet werden. Beim Vorwärtsflug lassen sowohl Flugzeuge als auch Helikopter ein gegenläufig rotierendes Wirbelpaar hinter sich (vgl. Abbildung 5).

**Abbildung 5:** Nachlaufturbulenz eines Helikopters im Vorwärtsflug (Quelle: *Defence Force*, Neuseeland).
