LZ Draslovka a.s.

**JAROSLAV
JAKUBEK**

ŘEZBÁŘ - RESTAURÁTOR
Příborská 16
720 00 OSTRAVA-HŘABOVÁ
Tel. 069-6734165, 069-6734149
IČO 452 101 52
DIČ 389-460427472

Prosinec 2006

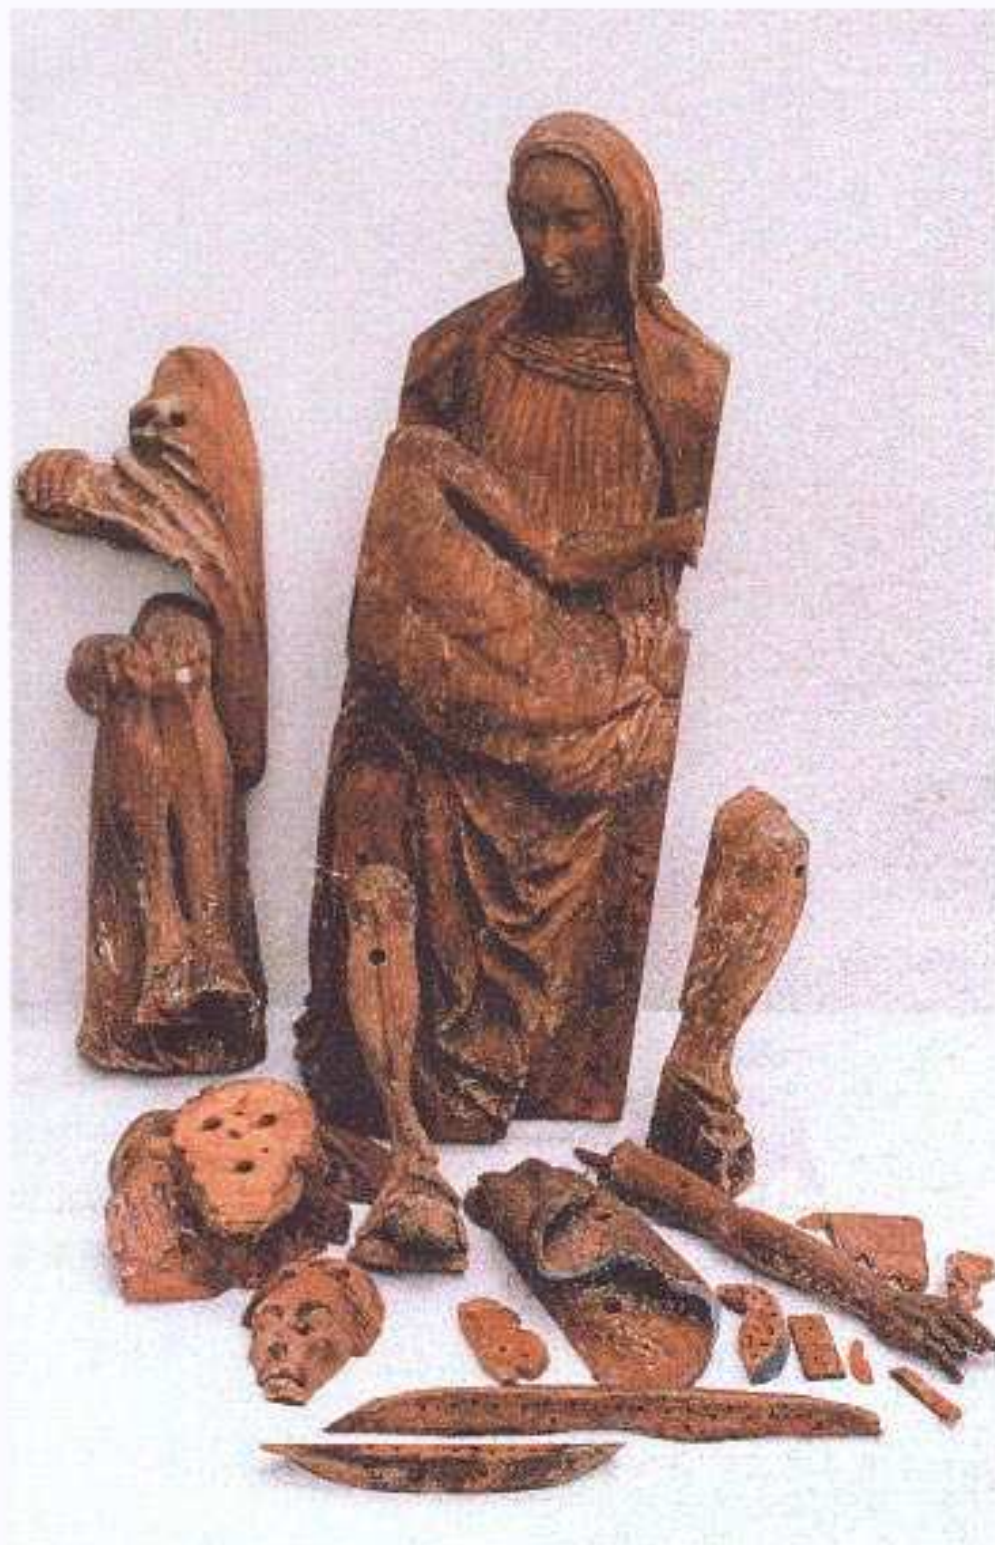
Pieta z Horního Města u Rýmařova
před petrifikací a celkovým
restaurováním

Pieta po zklížení před závěrečnou
povrchovou úpravou

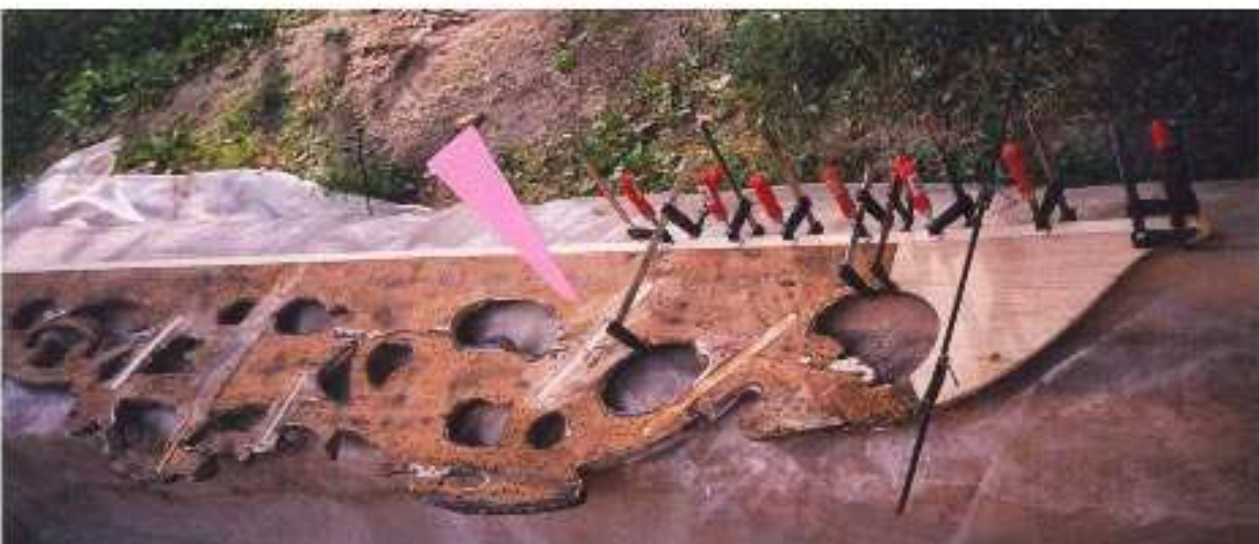
Zlacený petrifikovaný "boltec" z
rubové strany
během truhlářsko-konstrukční opravy

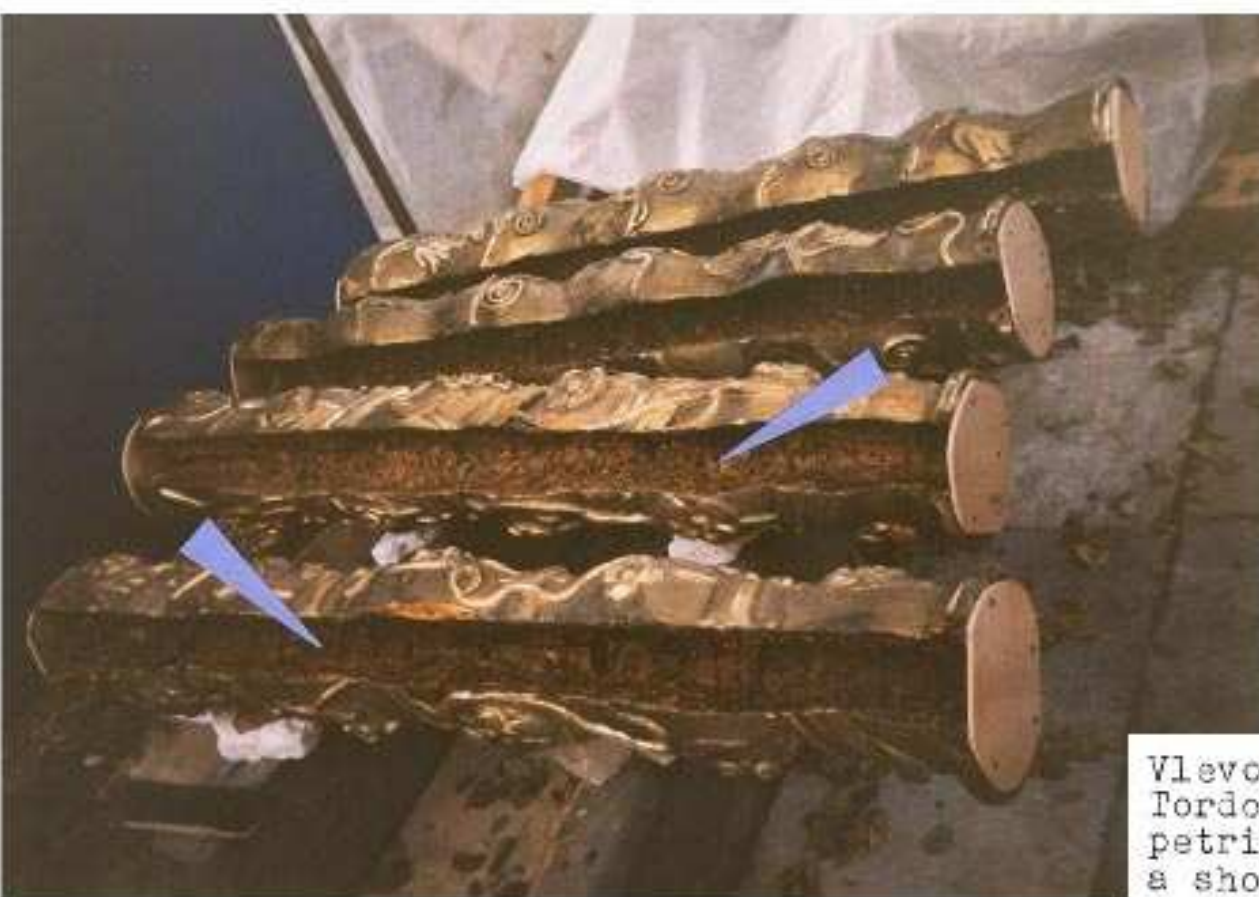
Část půlkruhové oratoře z kostela
Zvěstování Panny Marie v Šumperku
před restaurováním a petrifikací

Vlevo:
Tordované sloupy byly před
petrifikací zevnitř navrtány
a shora i zdola uzavřeny "víky"

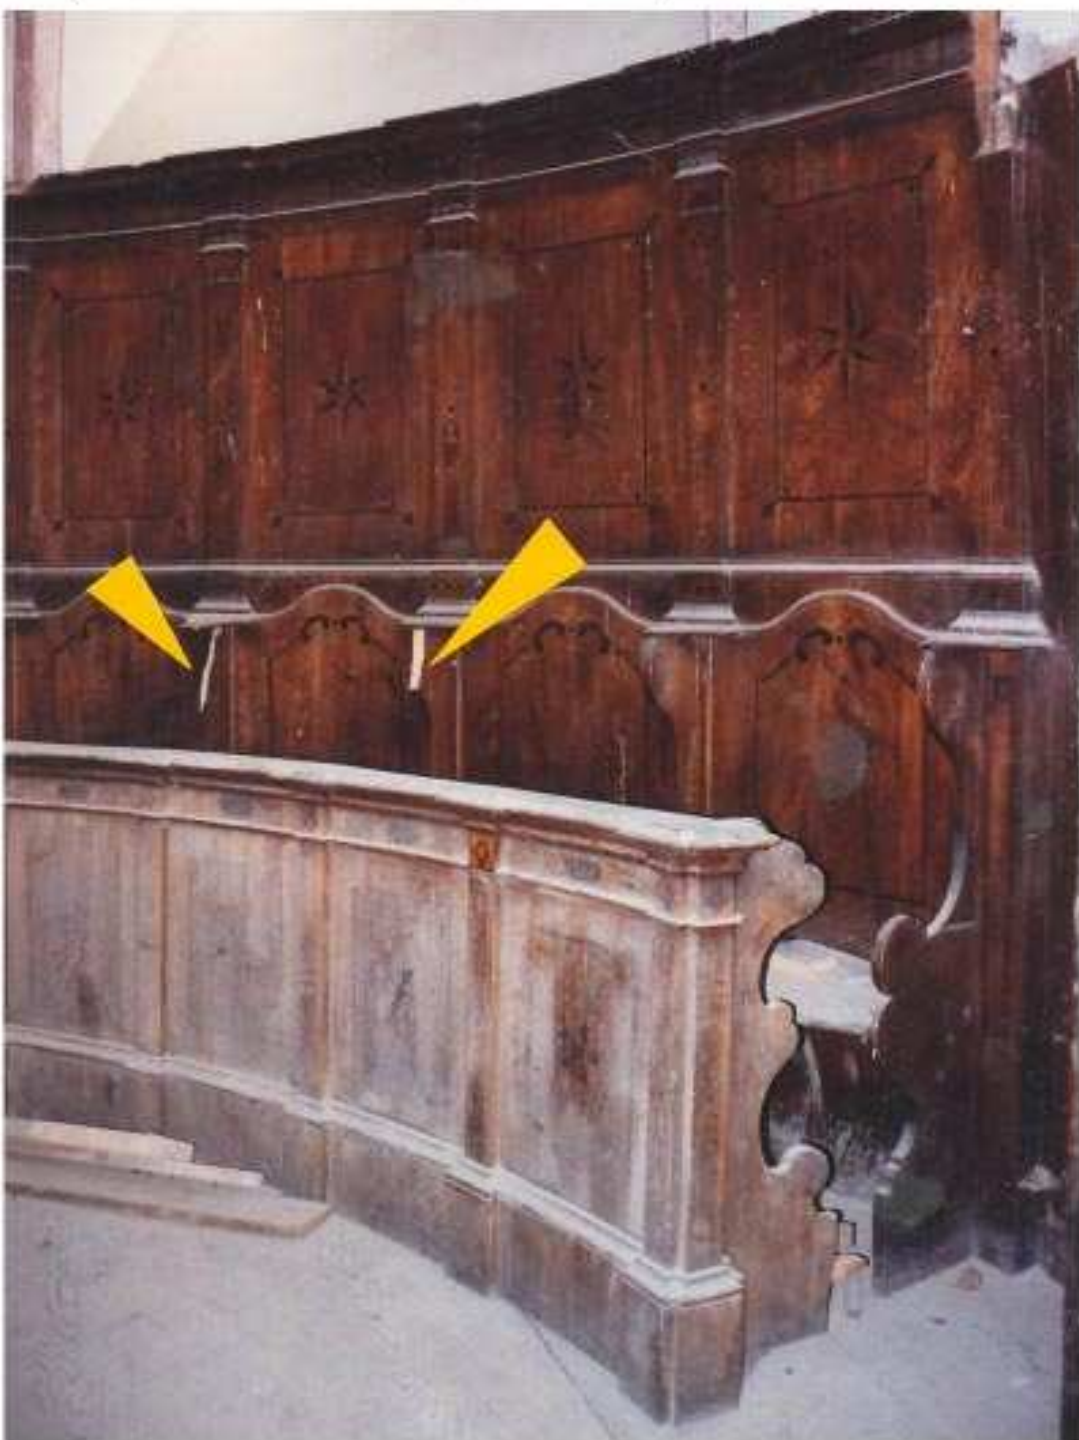
- silně destruované části mezise-
dadlových přepážek tzv. "na perník",
odpadly

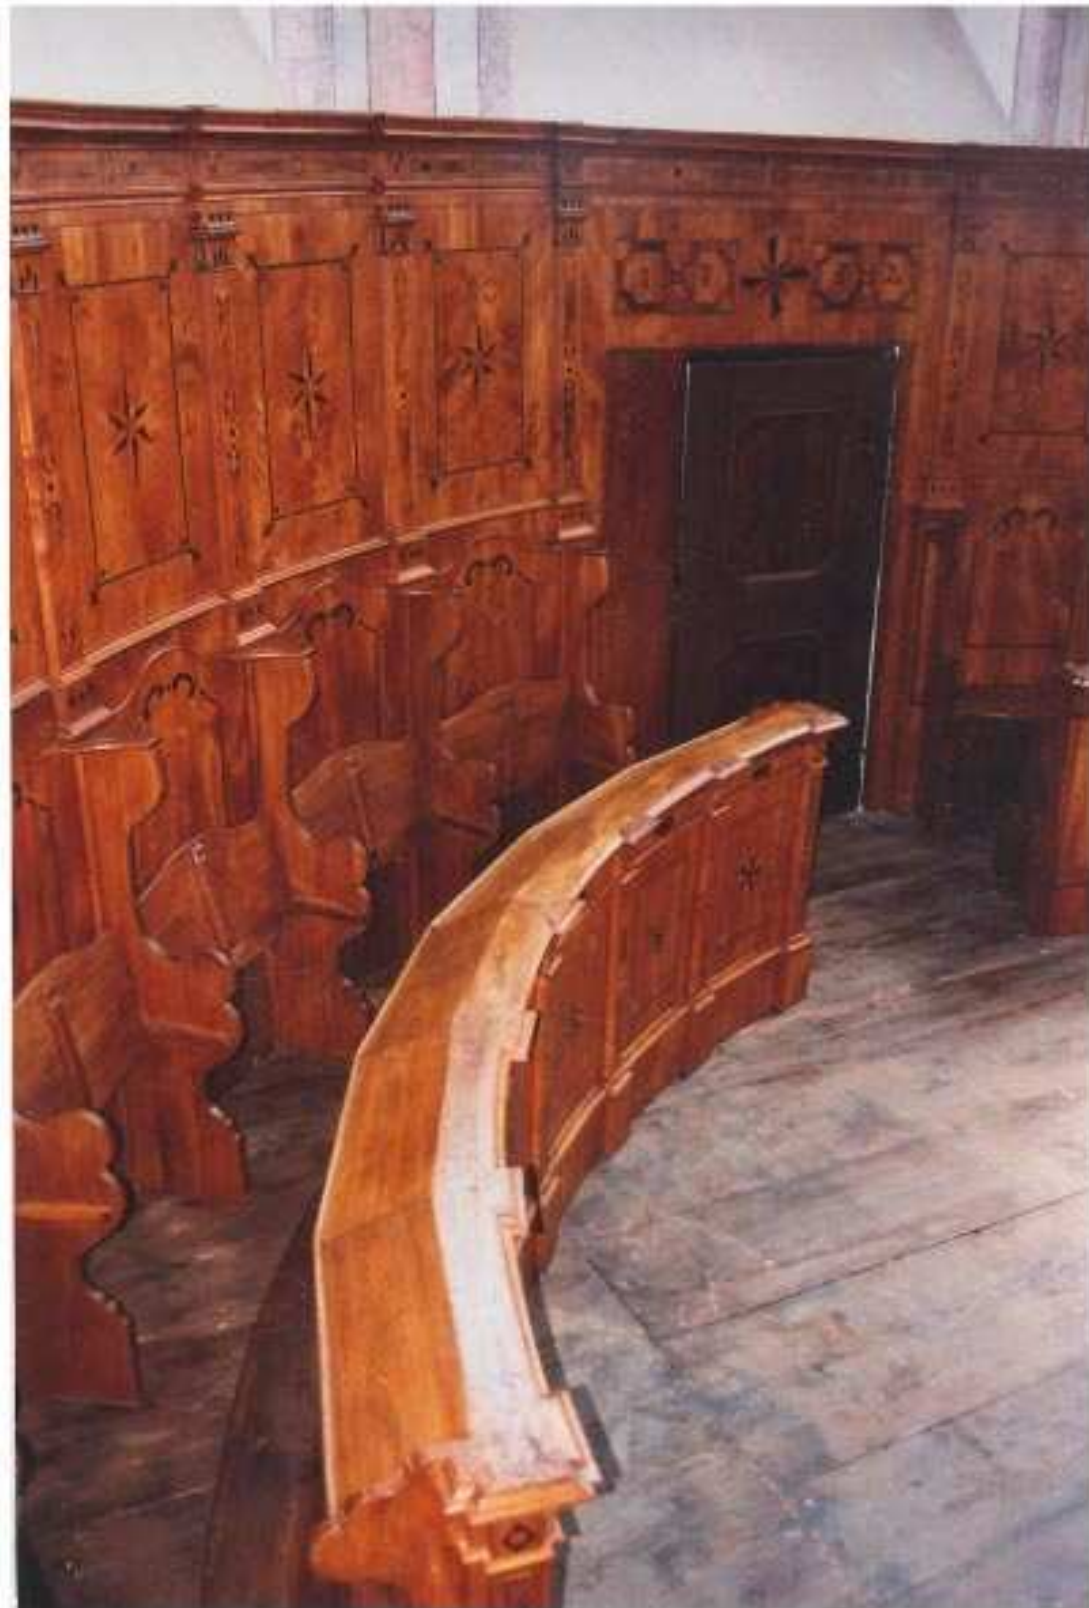
Segment oratorních lavic po petri-
fikaci a celkovém restaurování

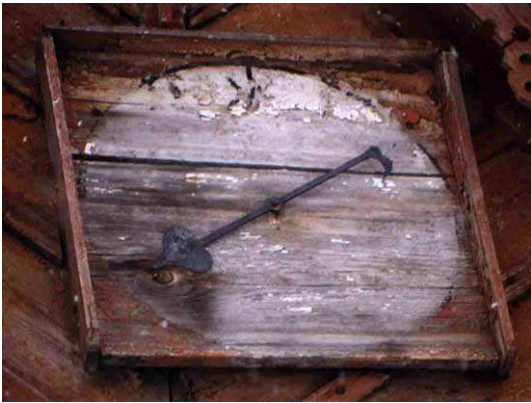
Dřevěný ciferník pravděpodobně z konce 18. stol.

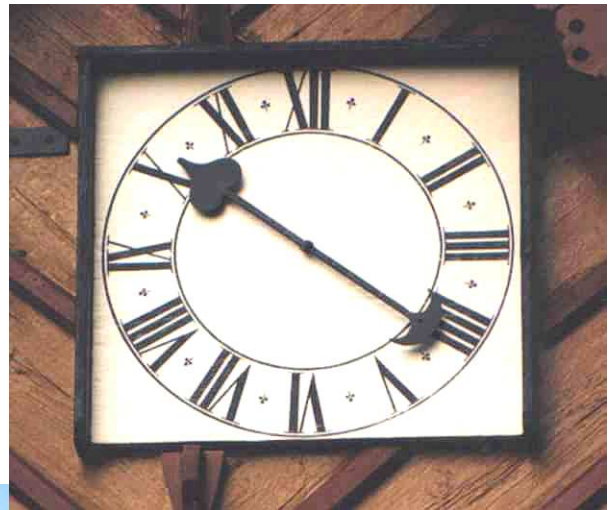
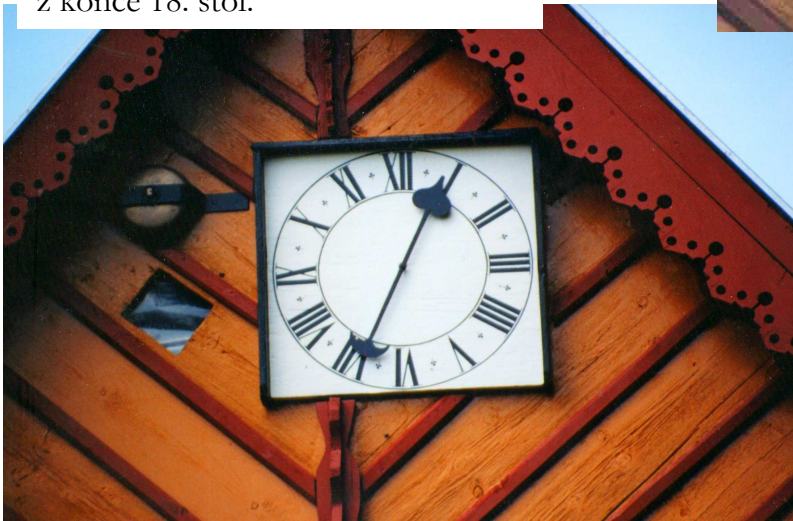
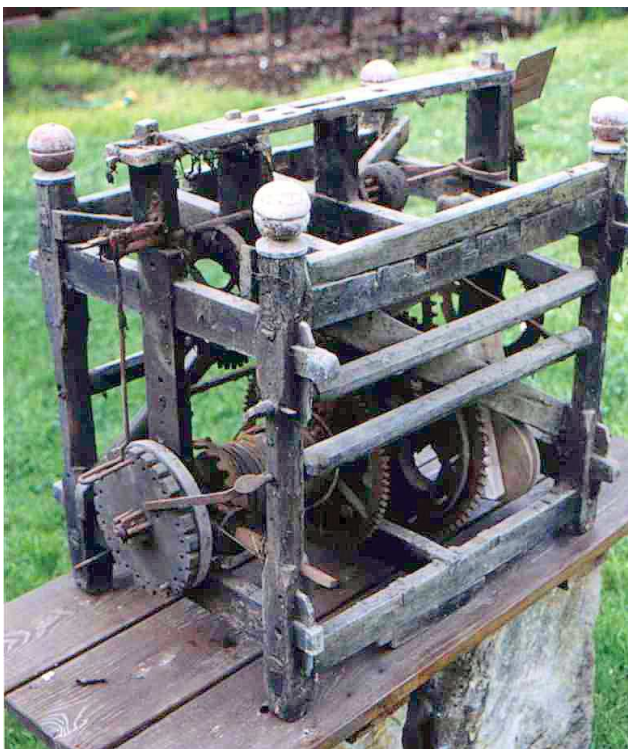
Hodinový stroj s dřevěným rámem. Vlevo původní stav, vpravo stav po zrestaurování za použití akrylátové pryskyřice

Od té doby používám akrylátovou pryskyřici všude, kde je třeba zpevnit a zafixovat dřevo proti vodě a dřevokaznému hmyzu. Stejným způsobem jsem zpevnil dřevotočem zničený unikátní bukový rám hodinového stroje z konce 18. století. S rozpadlými díly rámu lze po napuštění akrylátem pracovat jako se zdravým dřevem, lepit jej a retušovat povrch. Po zaschnutí impregnace lze také povrch dřeva vymýt toluenem a odstranit dojem lakování povrchu dřeva, pokud by bylo třeba. Impregnace dřeva u starožitných předmětů je reversibilní, lze ji eventuelně ze dřeva také odstranit vyluhováním, což je pro restaurátora důležitý aspekt, opravňující jej takový zásah na restaurované věci udělat.

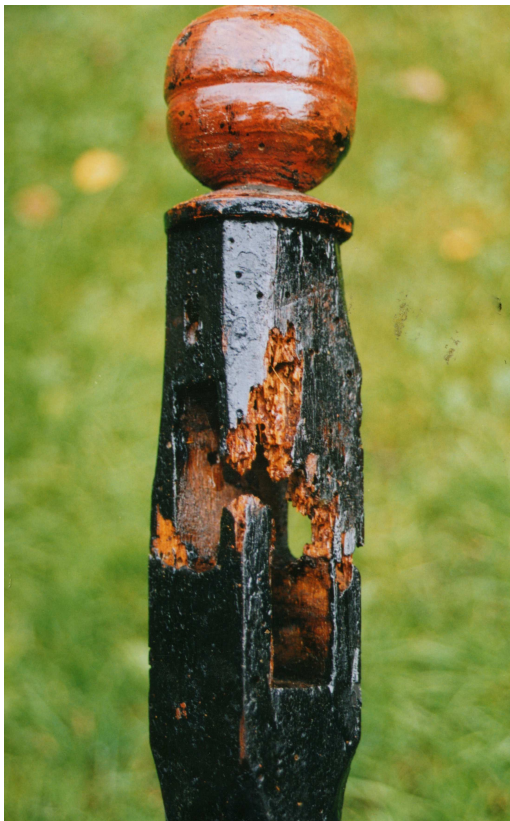
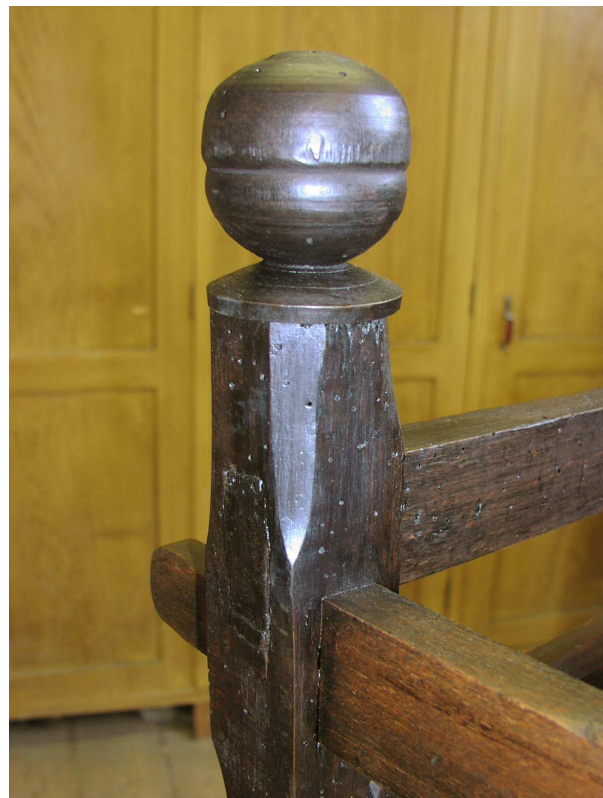
Rohový sloupek rámu hodin. Vlevo stav po napuštění rozpadlého dřeva akrylátem, vpravo sloupek po zrestaurování.

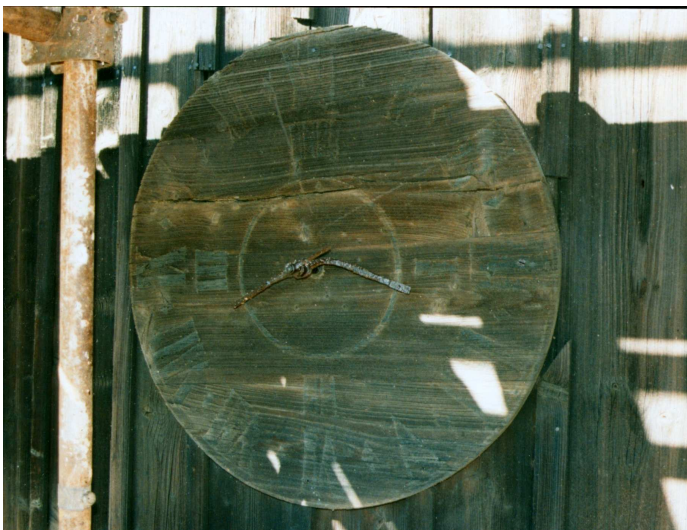
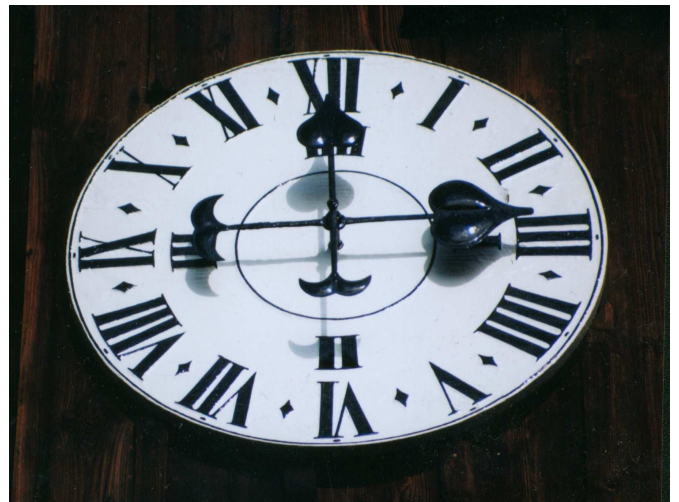
Existenci akrylátové pryskyřice k napuštění dřeva jsem objevil asi před šesti lety, když jsem byl postaven před nutností zrestaurovat starý barokní ciferník vystavený dešti a slunci, a to přímo na jižní, pro trvanlivost dřeva nejnepříznivější straně věže. Ciferník byl popraskaný, zborcený, dřevo bylo zcela bez nátěrů a zvětralé nejen na povrchu, ale místy i do hloubky. Po provedení nutných restaurátorských zásahů - očištění a vyrovnání zborcené plochy (vysoušením vodou nasáklé desky v lise) jsem ciferníkovou desku napouštěl postupně nejprve řídkým roztokem akrylátové pryskyřice v toluenu, aby akrylát pronikl do hloubky dřeva a poté stále hustším roztokem (tak hustým, aby jej dřevo ještě sálo) jsem napuštění dokončil. Po vyschnutí toluenu bylo dřevo připraveno k vytmelení chybějících partií směsí pilin s epoxidovou pryskyřicí. Nakonec na takto připravený povrch jsem provedl nátěry alkydovými emaily a malbu cifer.

Ciferník dodnes - po pěti letech expozice na slunci a dešti, nevykazuje praskliny v emailovém nátěru, natož nějaké větší poškození povětrnostními vlivy.

Vlevo barokní ciferník kostela sv. Havla v Úhošťanech - původní stav. Vpravo stav po zrestaurování.
