B-undersøkelse ved Teksmona i Meløy kommune, august 2019

Nova Sea AS

Etter Norsk Standard NS 9410: 2016

AQUA KOMPETANSE AS

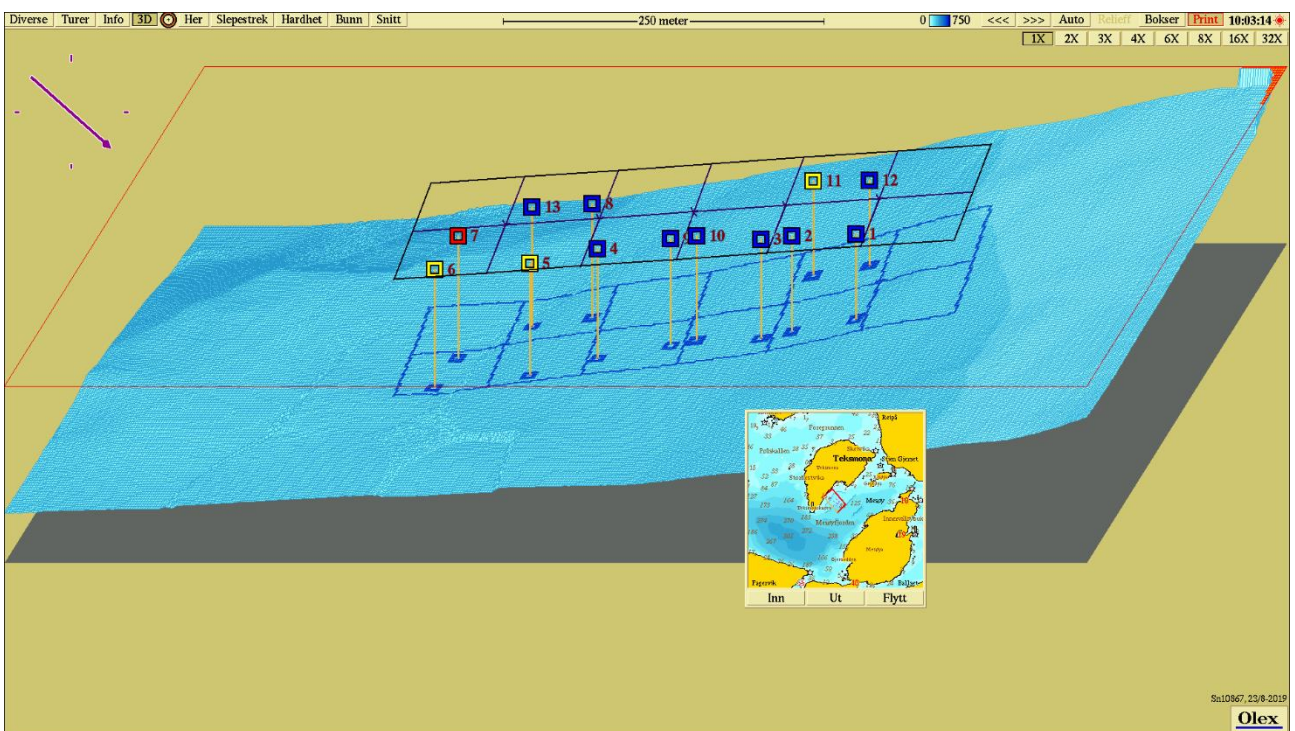
Figur 5: Tredimensjonalt isometrisk bunnkart med anleggsomriss og stasjoner. Stasjonene er markert med farge etter hva slags tilstand de har jmfø **Tabell 10**. Målestokk vises øverst i bildet. Kartdatum WGS84. Kilde: Olex.

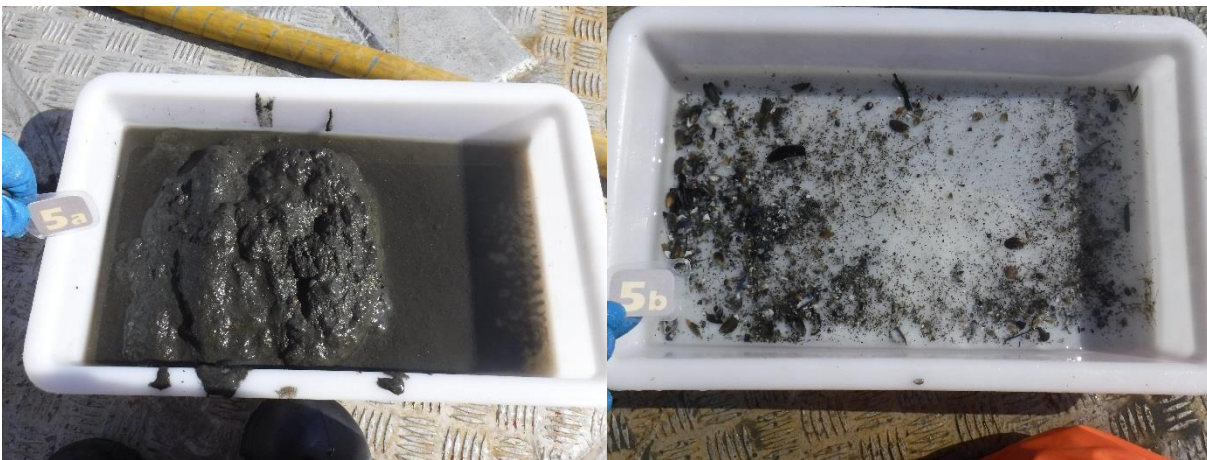
Figur 11: Bilder som viser sedimentet fra stasjon 5 før og etter siling. Sedimentet besto av sand og silt. Foto: Aqua Kompetanse AS.

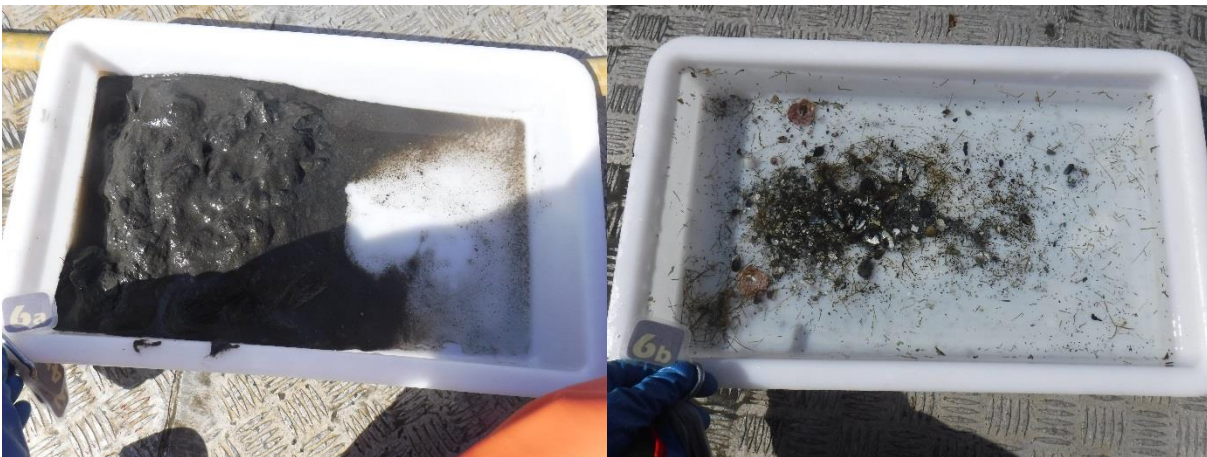
Figur 12: Bilder som viser sedimentet fra stasjon 6 før og etter siling. Sedimentet besto av silt sand og grus. Foto: Aqua Kompetanse AS.

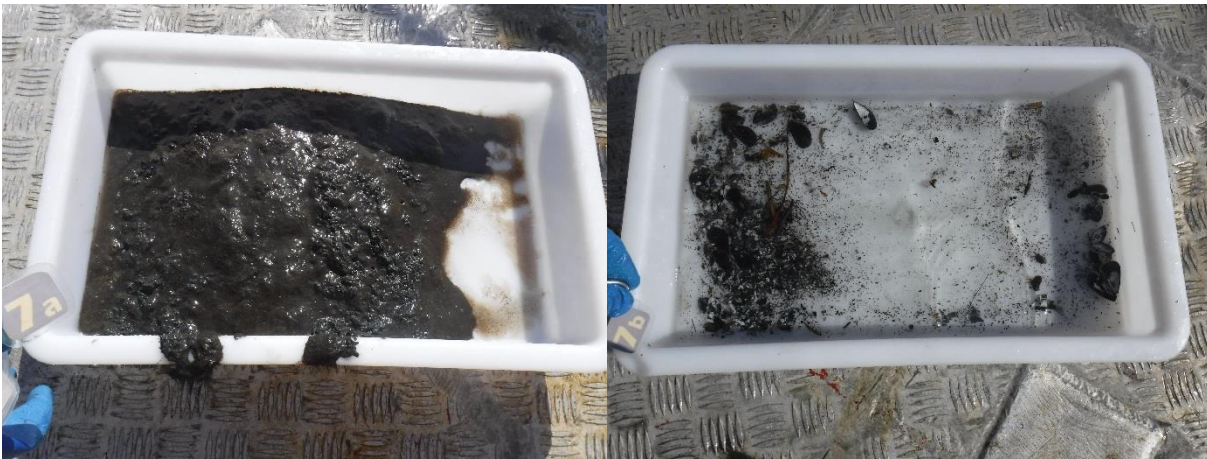
Figur 13: Bilder som viser sedimentet fra stasjon 7 før og etter siling. Sedimentet besto av silt og sand. Foto: Aqua Kompetanse AS. Det ble registrert forrester i denne prøven.

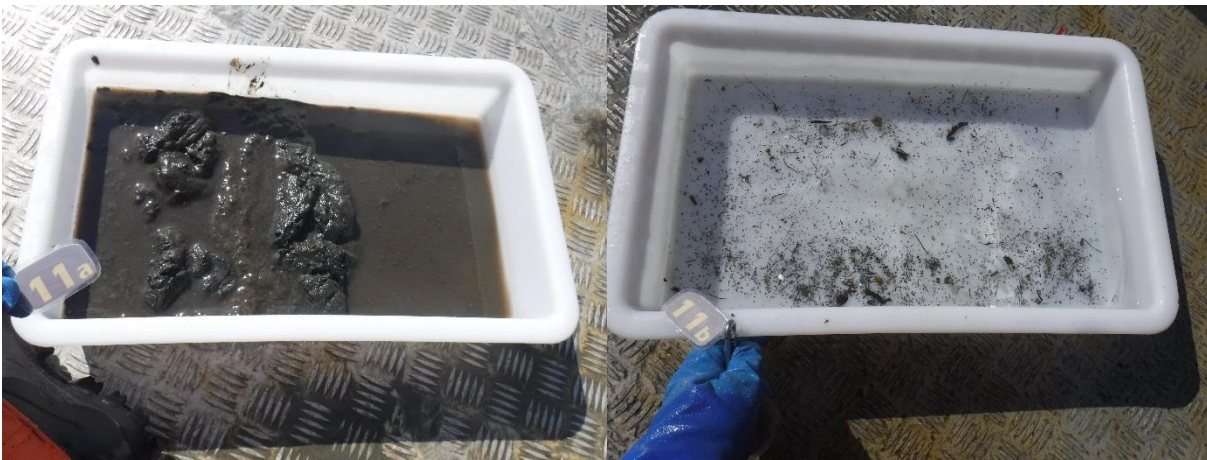
Figur 17: Bilder som viser sedimentet fra stasjon 11 før og etter siling. Sedimentet besto av silt og sand. Foto: Aqua Kompetanse AS. Det ble registrert fekalier i denne prøven.
