Tárgy: Döntési javaslat meghozatala a Bp. XX. Tégláégető u. 4. szám előtti közterületen lévő fák kivágásával kapcsolatos tulajdonosi hozzájárulás megadására

**FAVIZSGÁLATI JEGYZŐKÖNYV
ÉS FAVÉDELMI TERV**
1203 BUDAPEST, TÉGLAÉGETŐ UTCA 4. SZÁM ELŐTTI
Hrsz.:(170013/35) INGTATLANON ÁLLÓ FÁK VIZSGÁLATA, FAVÉDELMI JAVASLATTÉTEL

Budapest, 2020. június 21.

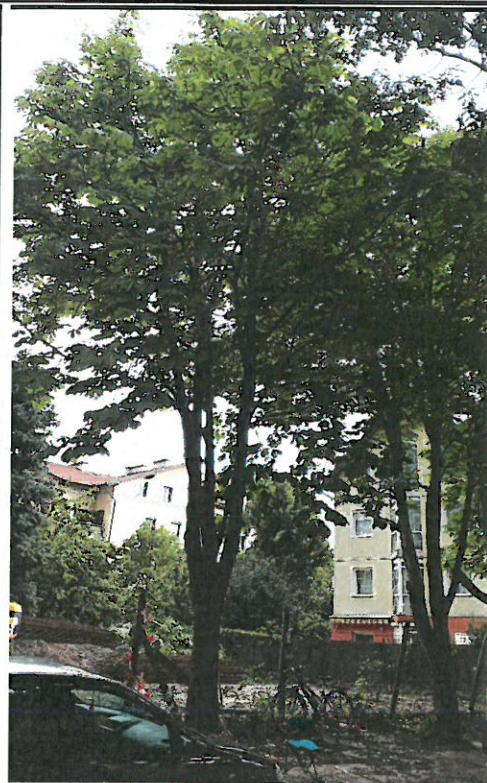
A fa építési terület előtt található, környezete, illetve közvetlenül a törzse betonnal burkolva. A fevédelmi zónában parkolás jellemző, amely a fa életképességét negatív irányba befolyásolja a talaj tömörödés, oxigén- és vízhiányos állapot által. A betonburkolathoz északról aszfalt útpálya csatlakozik, délről szabad talaj határolja.

Következő favizsgálat javasolt ideje: 1 év

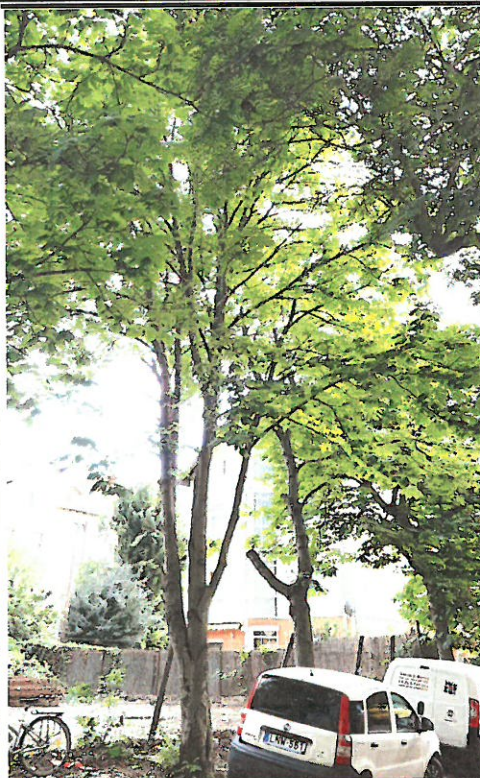
Radó EU-s favizsgálati értékszám: 2

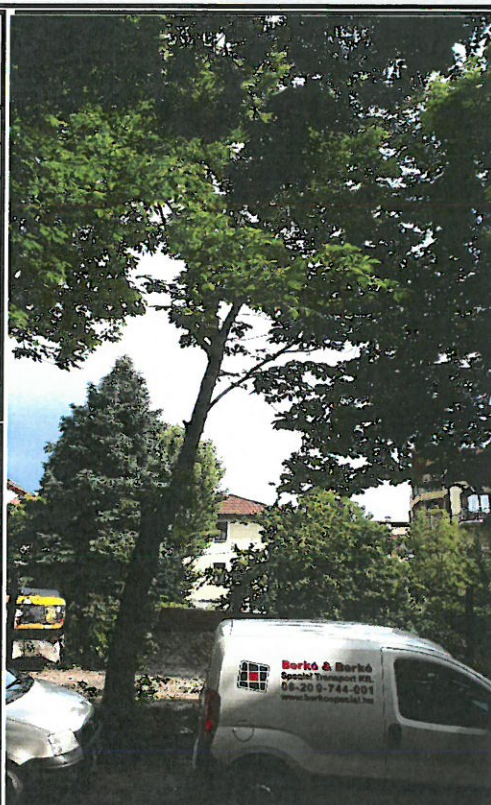
A fa építési terület előtt található, környezete, illetve közvetlenül a törzse betonnal burkolva. A védelmi zónában parkolás jellemző, amely a fa életképességét negatív irányba befolyásolja a talaj tömörítés, oxigén- és vízhiányos állapot által. A betonburkolathoz északról aszfalt útpálya csatlakozik, délről szabad talaj határolja. A fa 2db vázágából a déli oldalra nőtt a közelmúltban szakszerűtlenül levágták, ezáltal a korona asszimmetrikus lett, valamint ökológiai értéke jelentősen csökkent. A sebfelület nem lett kezelve. A csonkítás következményeként a gyökérzet is elhalhat, a kisebb lombfelület rosszabb regenerálódási készséget jelent.

Következő favizsgálat javasolt ideje: **1 év**

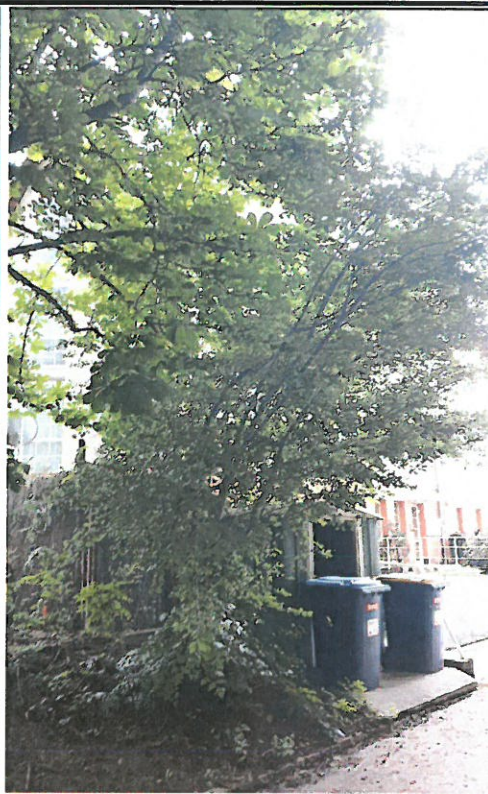
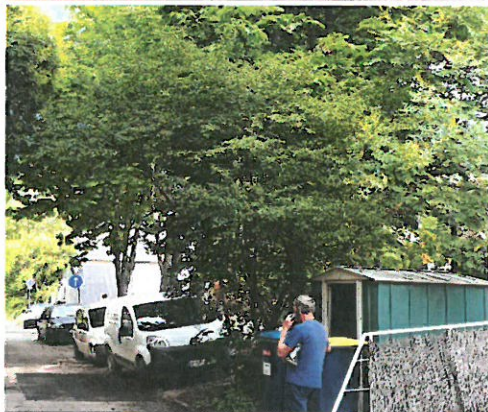
A fa többszörű, tőtől ágas magoncfa. Szomszédos fák alá szorulva, fototropizmus miatt súlypontja az úttest irányába tér ki. A fa építési terület előtt található. Északról aszfalt útpálya csatlakozik, délről szabad talaj határolja. A fevédelmi zónában nyugati irányban beton burkolaton épített elem (hulladékártó) található, amely a fa életképességét negatív irányba befolyásolja a talaj tömörítés, oxigén- és vízhiányos állapot által.

Következő favizsgálat javasolt ideje: 1 év

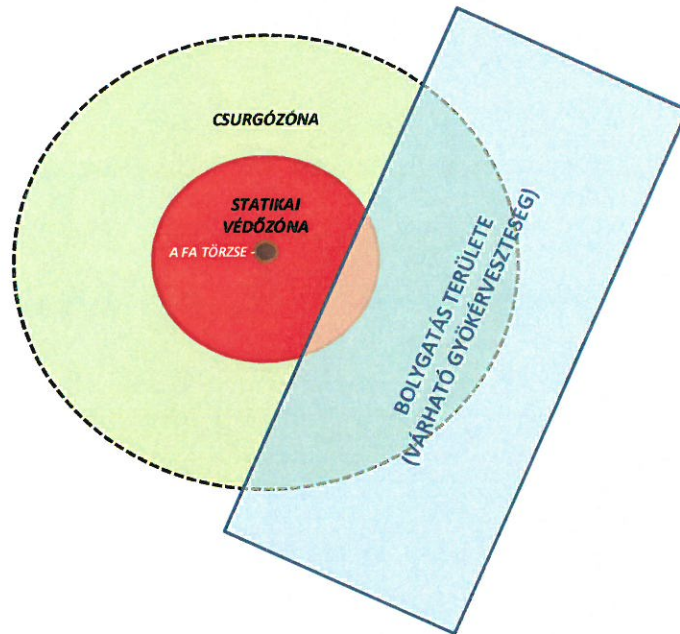
Fa sorszáma: 01

Statikai védőzóna (r):	1,44 m
Statikai védőzóna (d):	2,88 m
Statikai védőzóna területe (T):	6,51 m ²
Gyökérsérülés a statikai védőzónában:	0,26 m ²
Gyökérsérülés mértéke a statikai védőzónában:	3,98 %

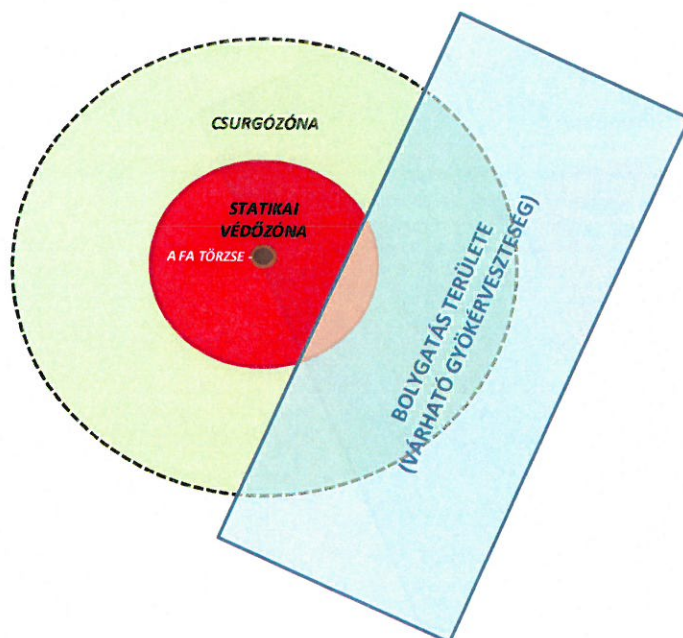
Fa sorszáma: 02

Statikai védőzóna (r):	1,575 m
Statikai védőzóna (d):	3,15 m
Statikai védőzóna területe (T):	7,79 m ²
Gyökérsérülés a statikai védőzónában:	0,97 m ²
Gyökérsérülés mértéke a statikai védőzónában:	12,49 %

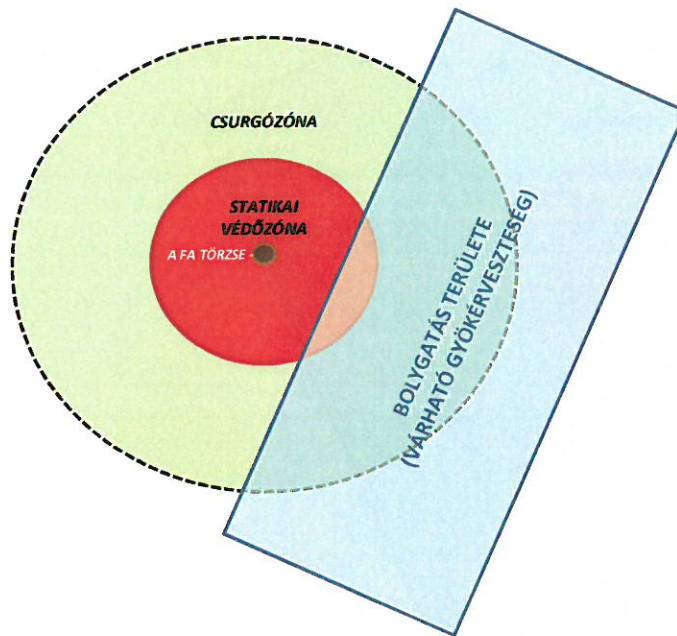
Fa sorszáma: 03

Statikai védőzóna (r):	1,44 m
Statikai védőzóna (d):	2,88 m
Statikai védőzóna területe (T):	6,51 m ²
Gyökérsérülés a statikai védőzónában:	0,85 m ²
Gyökérsérülés mértéke a statikai védőzónában:	12,98 %

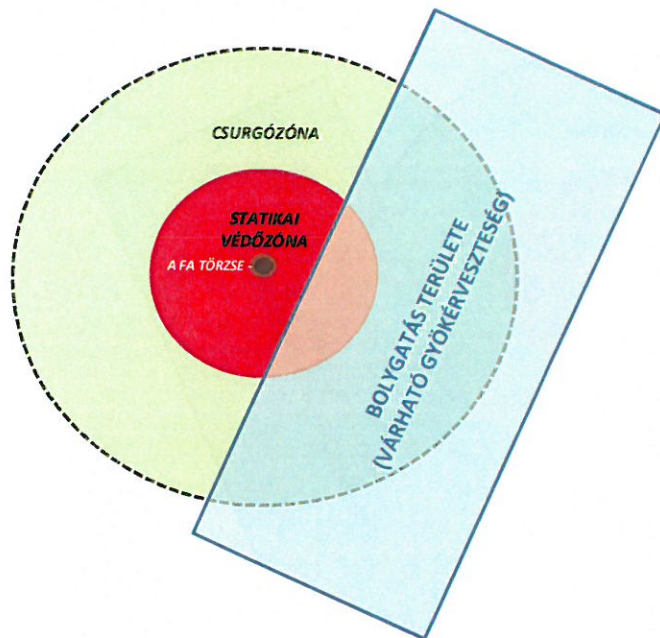
Fa sorszáma: 04

Statikai védőzóna (r):	1,62 m
Statikai védőzóna (d):	3,24 m
Statikai védőzóna területe (T):	8,24 m ²
Gyökérsérülés a statikai védőzónában:	1,64 m ²
Gyökérsérülés mértéke a statikai védőzónában:	19,89 %

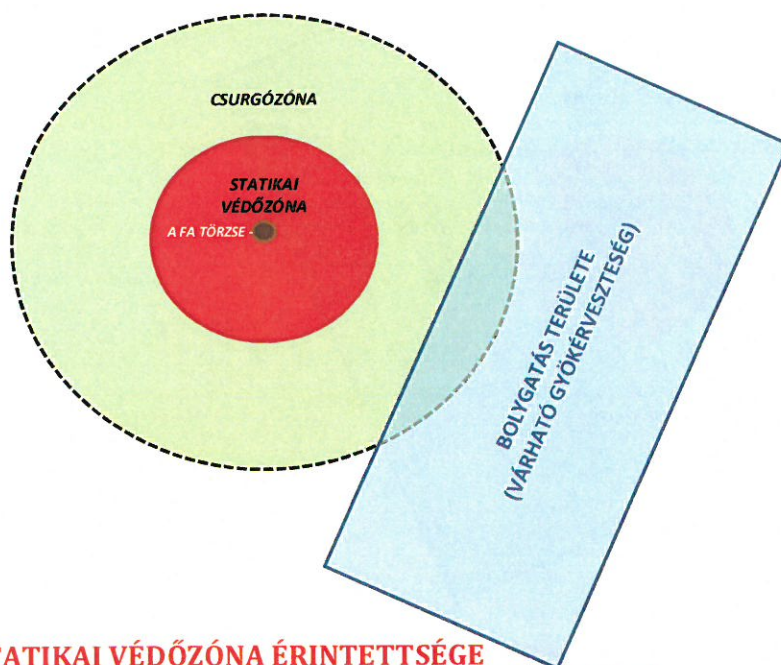
Fa sorszáma: 06

Statikai védőzóna (r):	0,36 m
Statikai védőzóna (d):	0,72 m
Statikai védőzóna területe (T):	0,41 m ²
Gyökérsérülés a statikai védőzónában:	0,00 m ²
Gyökérsérülés mértéke a statikai védőzónában:	0,00 %

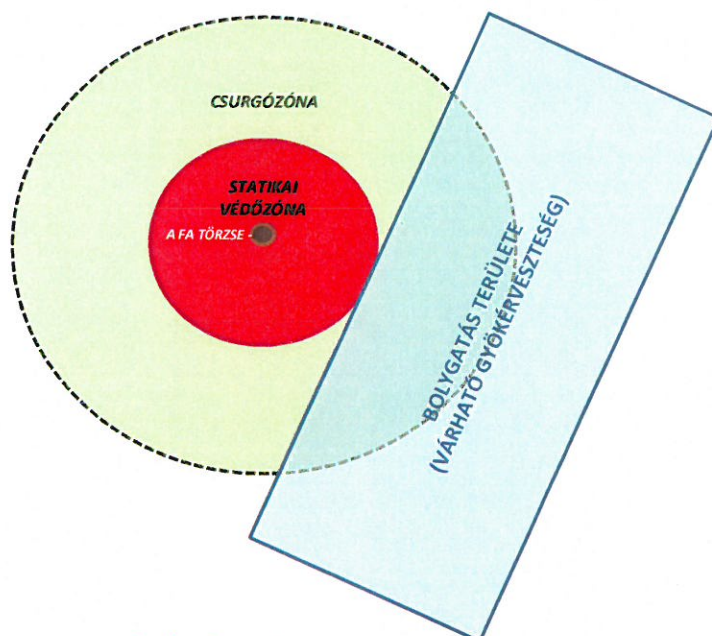
Fa sorszáma: **06**

Statikai védőzóna (r):	0,405 m
Statikai védőzóna (d):	0,81 m
Statikai védőzóna területe (T):	0,52 m ²
Gyökérsérülés a statikai védőzónában:	0,00 m ²
Gyökérsérülés mértéke a statikai védőzónában:	0,00 %

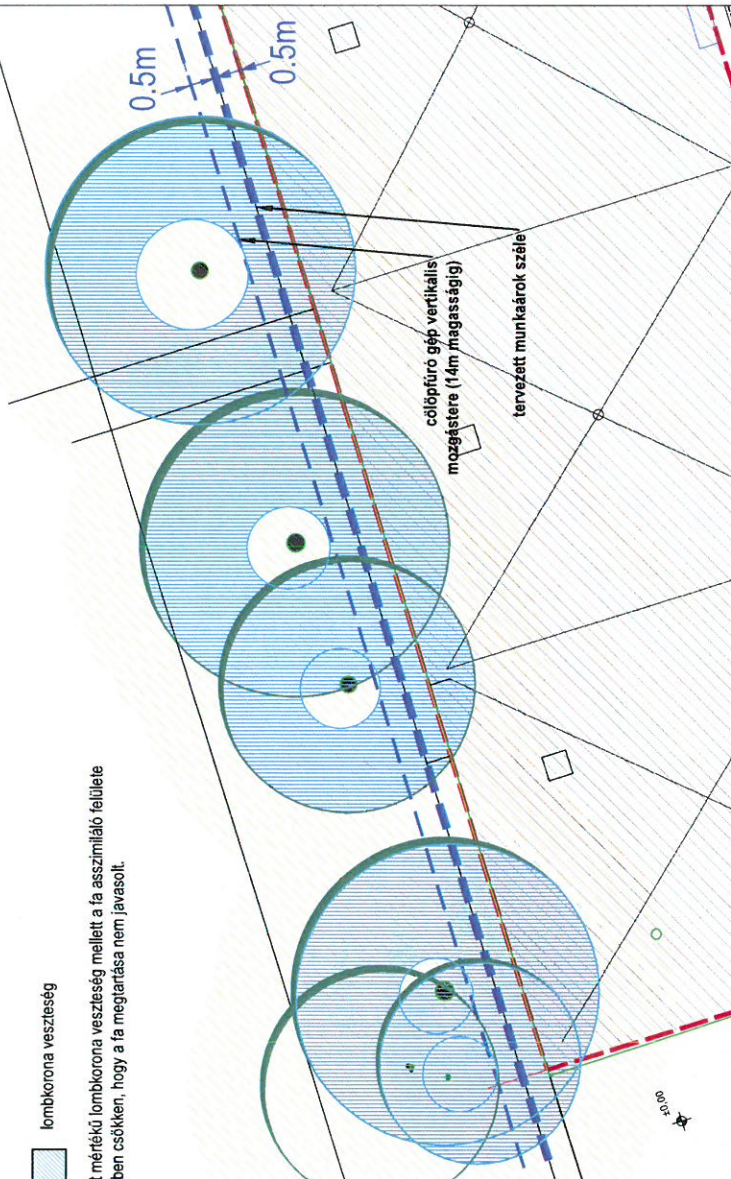
LOMBKORONA VESZTESÉG A JELENLEG TERVEZETT BERUHÁZÁS KÖVETKEZTÉBEN

lombkorona veszteség

A tervezett mértékű lombkorona veszteség mellett a fa asszimiláló felülete oly mértékben csökken, hogy a fa megtartása nem javasolt.

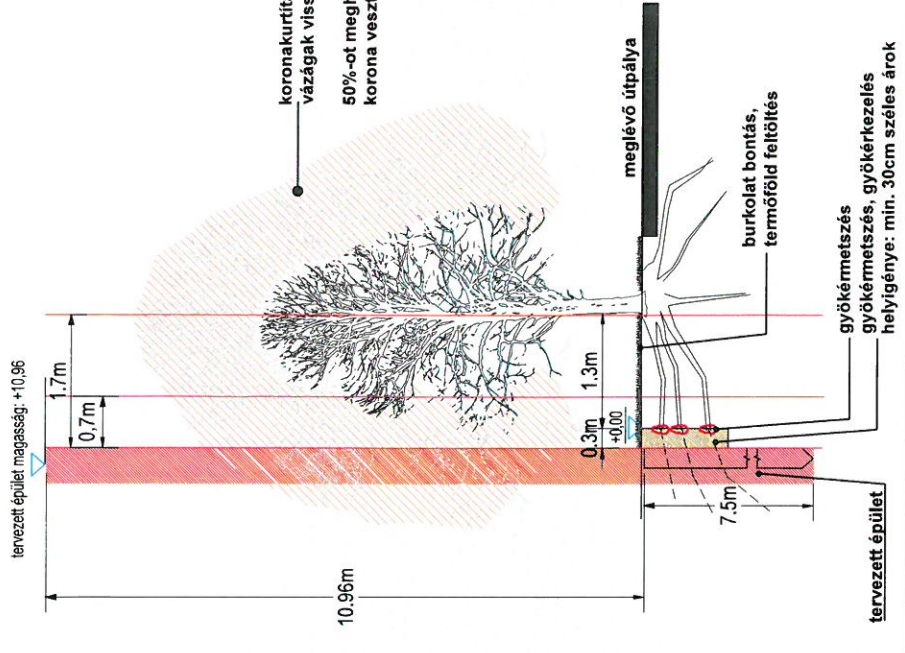
GYÖKÉR VESZTESÉG JELENLEG TERVEZETT BERUHÁZÁS KÖVETKEZTÉBEN

A statikai zónában történő jelentős mértékű beavatkozás miatt a fa állékonyága nem biztonságos, a fa megtartása nem javasolt.

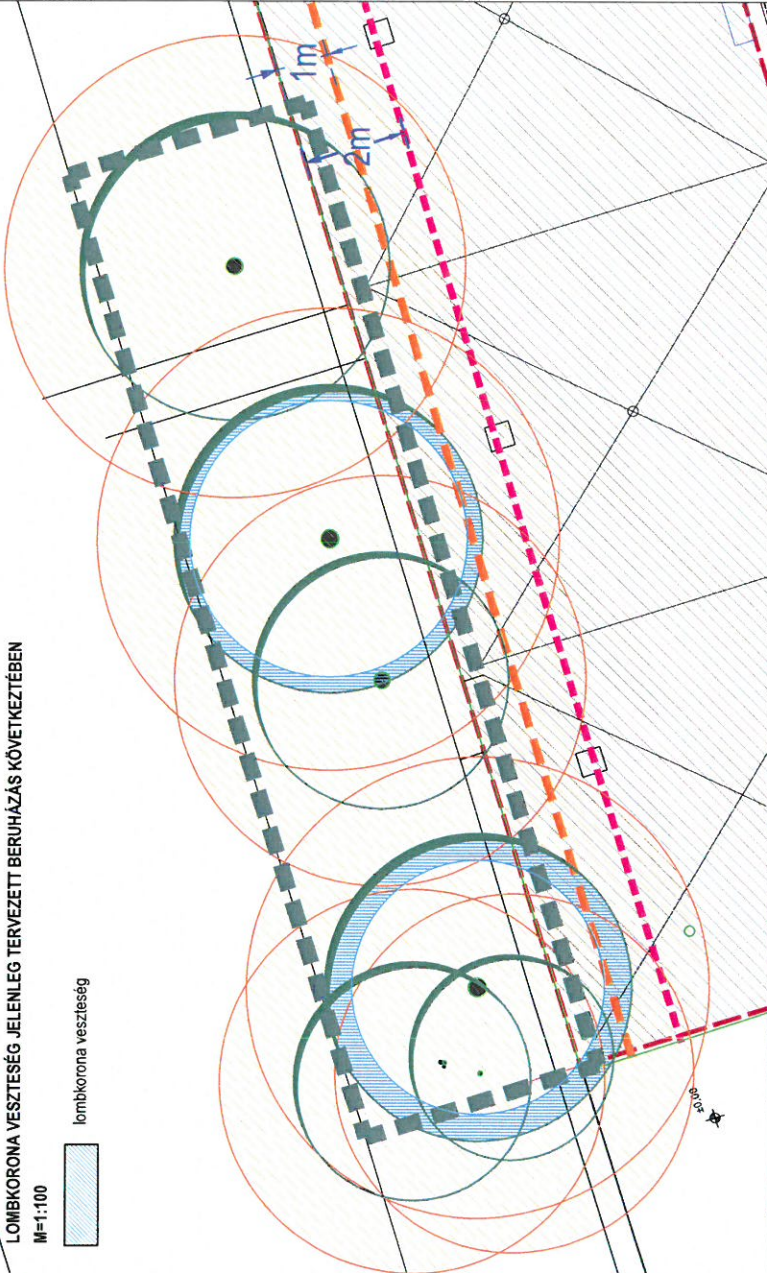
GYÖKÉR VESZTESÉG JELENLEG TERVEZETT BERUHÁZÁS KÖVETKEZTÉBEN

felszívó gyökér veszteség

A statikai zóna nem sérül, statikai szerepet betöltő gyökér veszteség nem keletkezik
