betroffene Tierart	Mauersegler, Haussperling
Quartiere vorher / nachher	2 / 8
Gebäudetyp	Mehrfamilienhaus
Maßnahme	Dachstuhlisanierung und –dämmung
Zeitpunkt der Maßnahme	9/2006 bis 12/2006
Besonderheiten / Erschwernisse	denkmalgeschützte Fassade
Ziel	Erhalt der Quartiere / Ersatzmaßnahme
Bauherr	Baureferat Hochbau der Landeshauptstadt München
Baufachliche Begleitung	AB F. X. Huber, München
Betreuung Artenschutzmaßnahme	LBV
Wiederannahme der Quartiere	2007
<p>Ablauf</p> <p>An einem Mehrfamilienhaus in München / Schlachthofviertel sollte der Dachstuhl saniert und gedämmt, das Dachgeschoss ausgebaut werden. Die Fassade des Gebäudes ist denkmalgeschützt. Im Dachfuß des Gebäudes befinden sich Nistplätze von Mauerseglern und evtl. Haussperlingen. Die Nistplätze der Haussperlinge waren z. T. von Mauerseglern übernommen worden. Ob in der Brutsaison 2006 Haussperlingsbruten stattfanden, konnte nicht eindeutig festgestellt werden. Die Mauerseglerbruten wurden jedoch nachgewiesen.</p> <p>Da die Bauzeit außerhalb der Anwesenheitszeit der Vögel lag, mussten keine Schutzmaßnahmen für Brut und Altvögel ergriffen werden. Um die Dachhinterlüftung auch bei Eintrag von Nistmaterial zu gewährleisten,

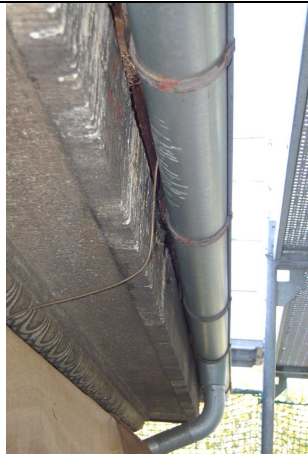
1 Kotsuren an der Rinnenunterseite

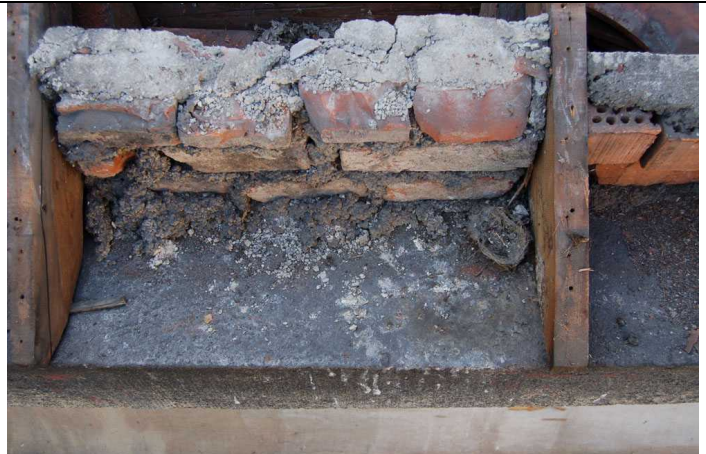
2 Mauersegler-Napfnest im Dachfuß

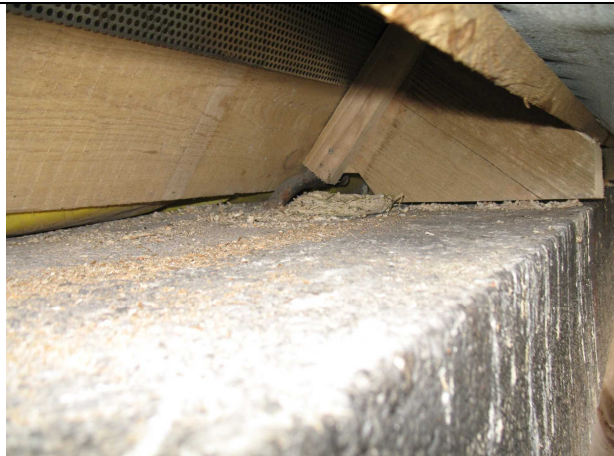
3 Nach dem Umbau: Abtrennung des Brutraumes zur Dachdämmung hin

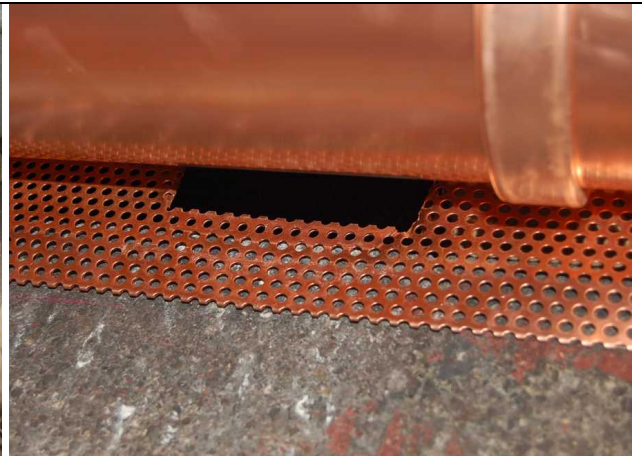
4 Einflugloch 3x10 cm im Lochblech, der Ränder umgebördelt

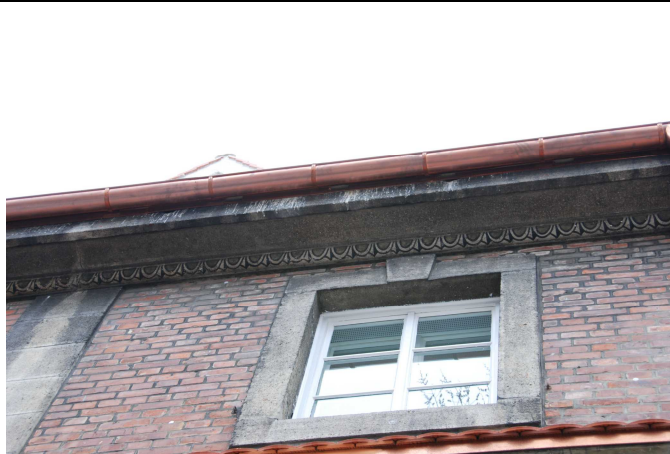
5 Ersatznistplätze an der Stelle der ursprünglichen Niststellen

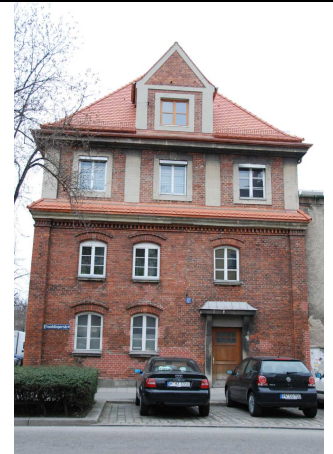
6 Gebäude nach der der Sanierung
