# Forundersøkelser til myrrestaurering i Hildremsvatnet, Høydalmoan og Nordelva naturreservater, Sør-Trøndelag

**NTNU Vitenskapsmuseet  
naturhistorisk notat 2017-5**

Trondheim, mars 2017

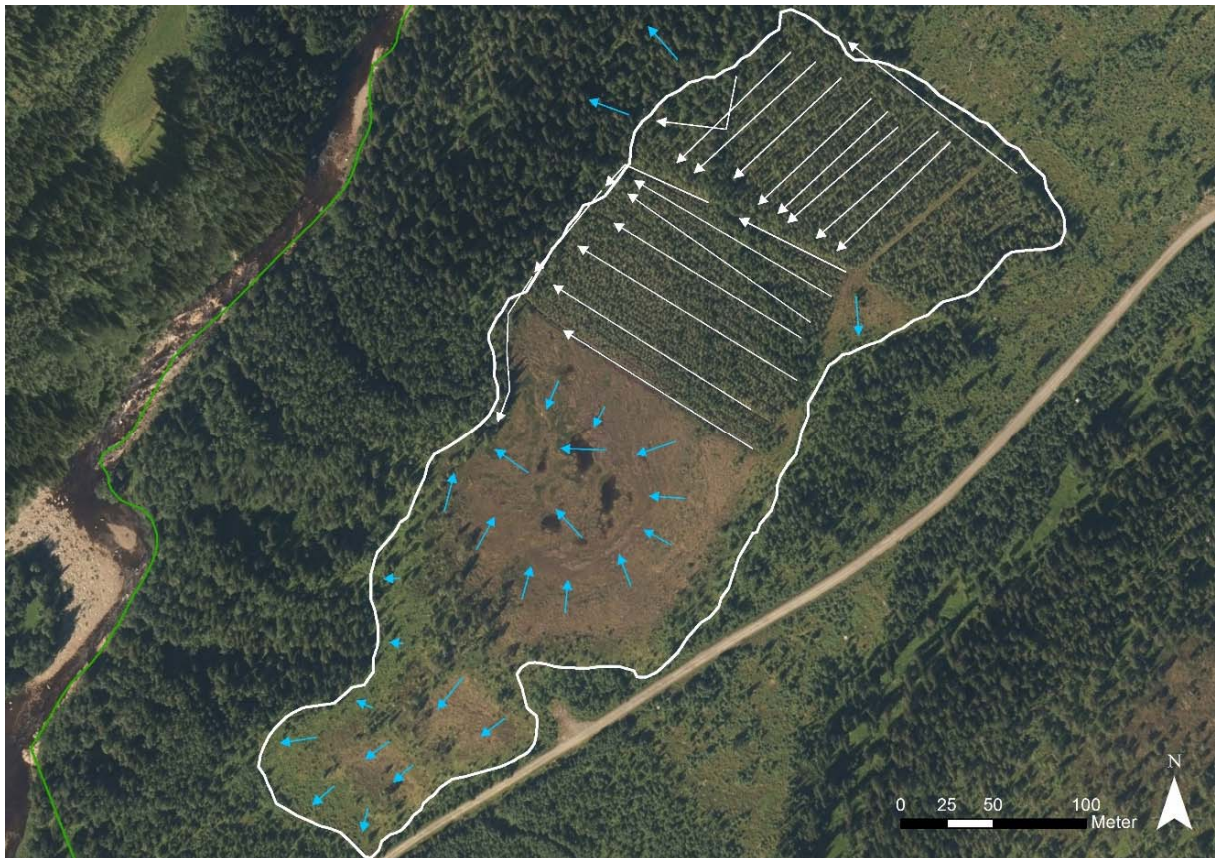
Stormyra dekker ca. 75 daa og er todelt, der den nordlige delen er grøfta (figur 5). Flatmyr og strengmyr (med markerte flarkgjøler) dominerer på de sørlige, intakte delene av myra (figur 6). Forekomst av kvitmyrak (*Rhynchospora alba*) viser at dette er ei låglandsmyr. I 1970 var hele myra intakt (figur 7). Den nordlige delen av myra er i dag tett grøfta og tilplanta med gran. Diagonalt gjennom denne delen av myrområdet går en rygg som kan være fastmark (dvs. uten torv). Vest for denne heller overflata mot vest-nordvest. Nordøst for ryggen er myra tilnærma flat, men det er vanskelig å avgjøre helningen på grunn av tett skog. Per i dag dreneres det fra grøfter i nord ned i ei hovedgrøft som så går ut i vest. Det går og ei hovedgrøft langs sørkanten mot den tilnærma intakte delen av myra (figur 8).

**Figur 5.** Stormyra i Høydalmoan naturreservat. Dreneringsretning i grøfter er angitt med hvite piler, og naturlig dreneringsretning er angitt med blå piler. Grønn linje angir reservatgrensa. Ortofoto fra 2013. Kilde: Norge i bilder.

Vi anbefaler at denne myra restaureres, og gir den førsteprioritet innenfor Høydalmoan. Hovedgrøftene må tettes, og hver sidegrøft plugges i hvert fall der de går ut i hovedgrøfta. Det vil være nødvendig med flere plugger i hver grøft pga. en del helning (se avsnitt 1.4). Skogen må avvirket, den står tett og drenerer sannsynligvis myra gjennom økt evapotranspirasjon.

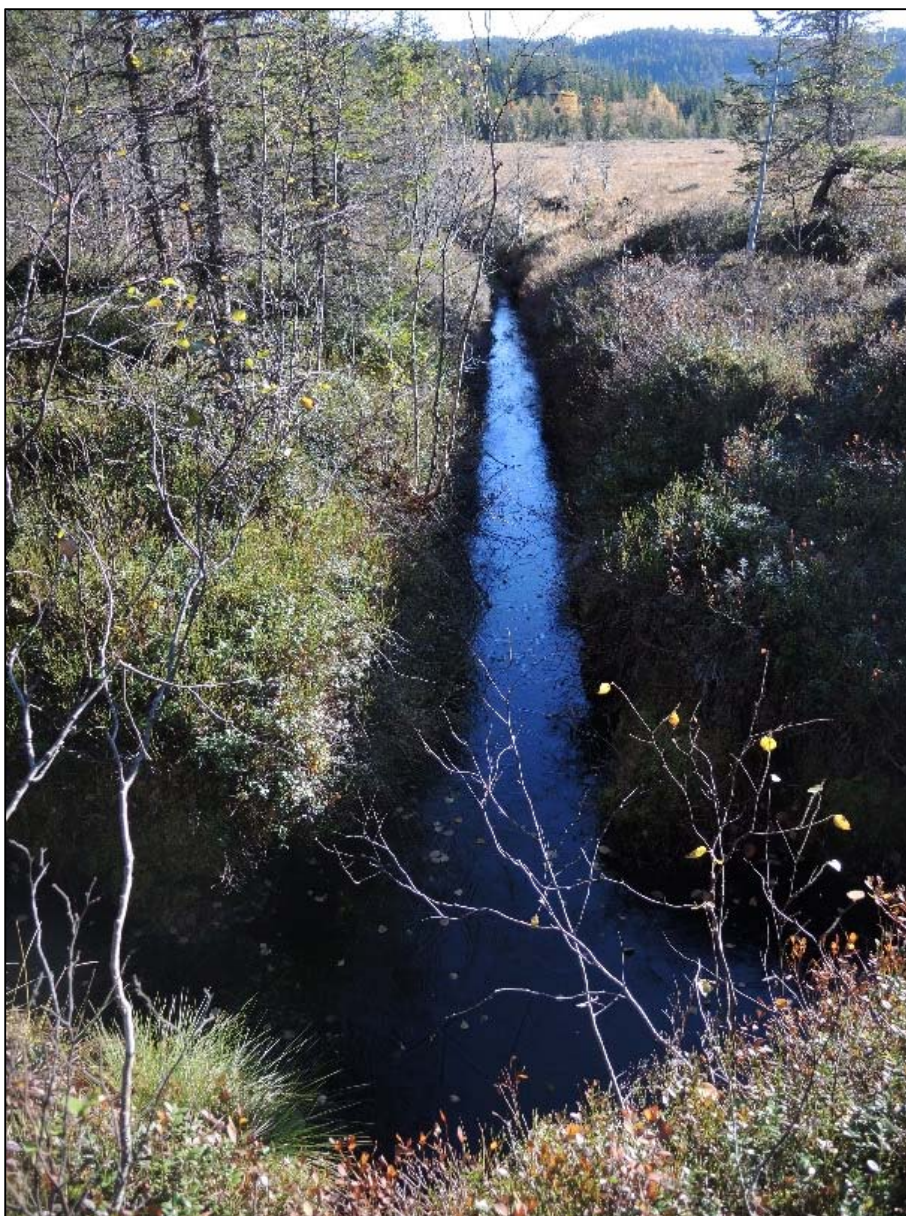
**Figur 8.** Hovedgrøfta langs sørkanten av den grøfta delen av Stormyra. Foto: A. Lyngstad 12.10. 2016.

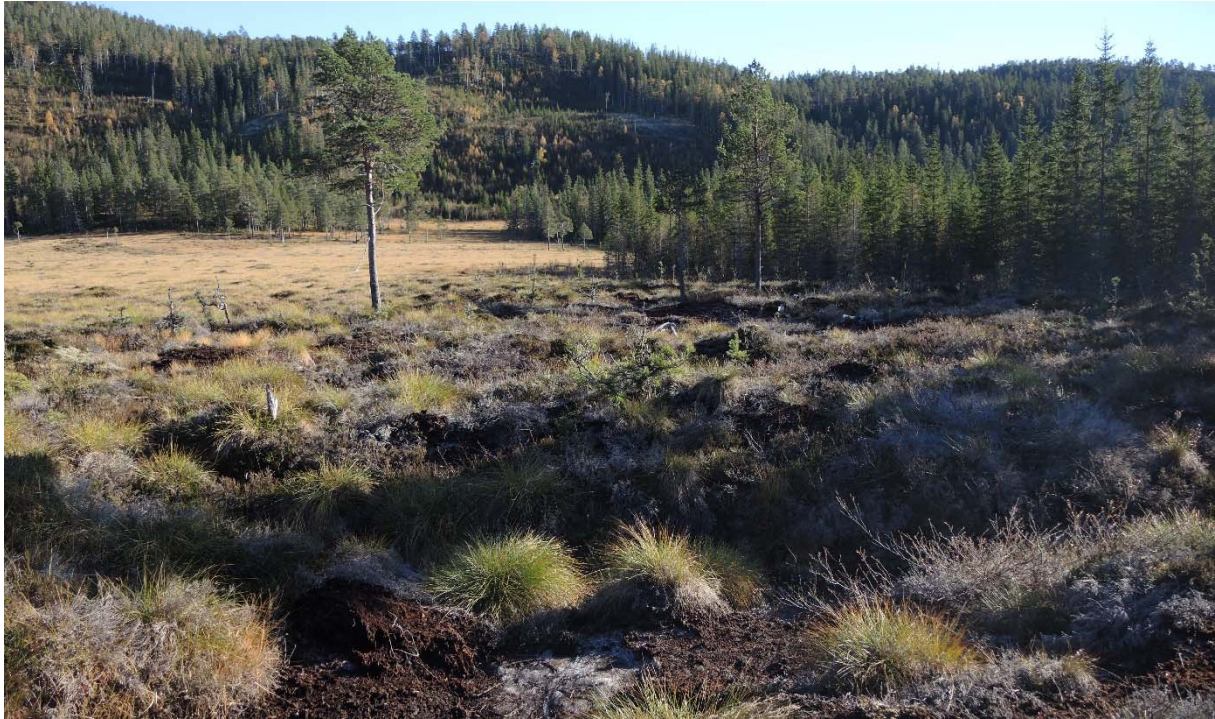
Bukkastakkmyra er et myrkompleks dominert av bakkemyr, men flatmyr forekommer. Et parti i nord har ombrotrof, tuedominert vegetasjon. Dette er sterkt påvirket av grøfting. Grøftene har drenert ut høljene, og det er i dag mye erosjon i dette partiet (figur 9). Grøftingen av myrkomplekset er konsentrert til et større område i vest-nordvest (figur 10), og området er planta til med gran (figur 11). En driftsveg skjærer inn i myrkanten i nordøst. Helningsforholdene er greie å se, også i det grøfta området, der det er markert helning mot sørvest.

**Figur 9.** Parti nord på Bukkastakkmyra med ombrotrof tuevegetasjon sterkt prega av erosjon. Foto: A. Lyngstad 12.10. 2016.

Bakkemyr er vanskeligere å restaurere enn myrer med låg helning eller uten helning. Vi er derfor usikre på om Bukkastakkmyra bør prioriteres, men anbefaler det under tvil. Den har andreprioritet på Høydalmoan. Restaurering vil kreve mange pluggar i hver grøft, samt avvirkning av skogen.

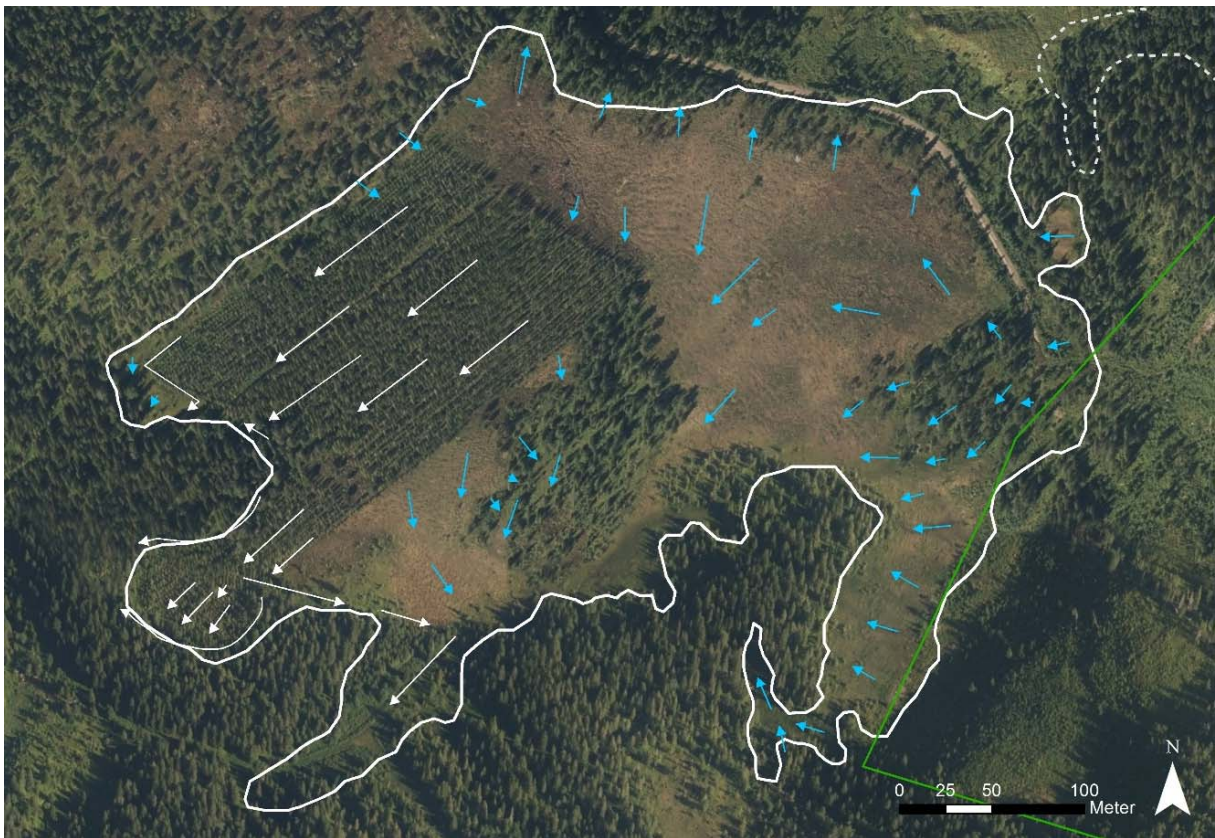
**Figur 10.** Bukkastakkmyra i Høydalmoan naturreservat. Dreneringsretning i grøfter er angitt med hvite piler, og naturlig dreneringsretning med blå piler. Grønn linje angir reservatgrensa. Ortofoto fra 2013. Kilde: Norge i bilder.

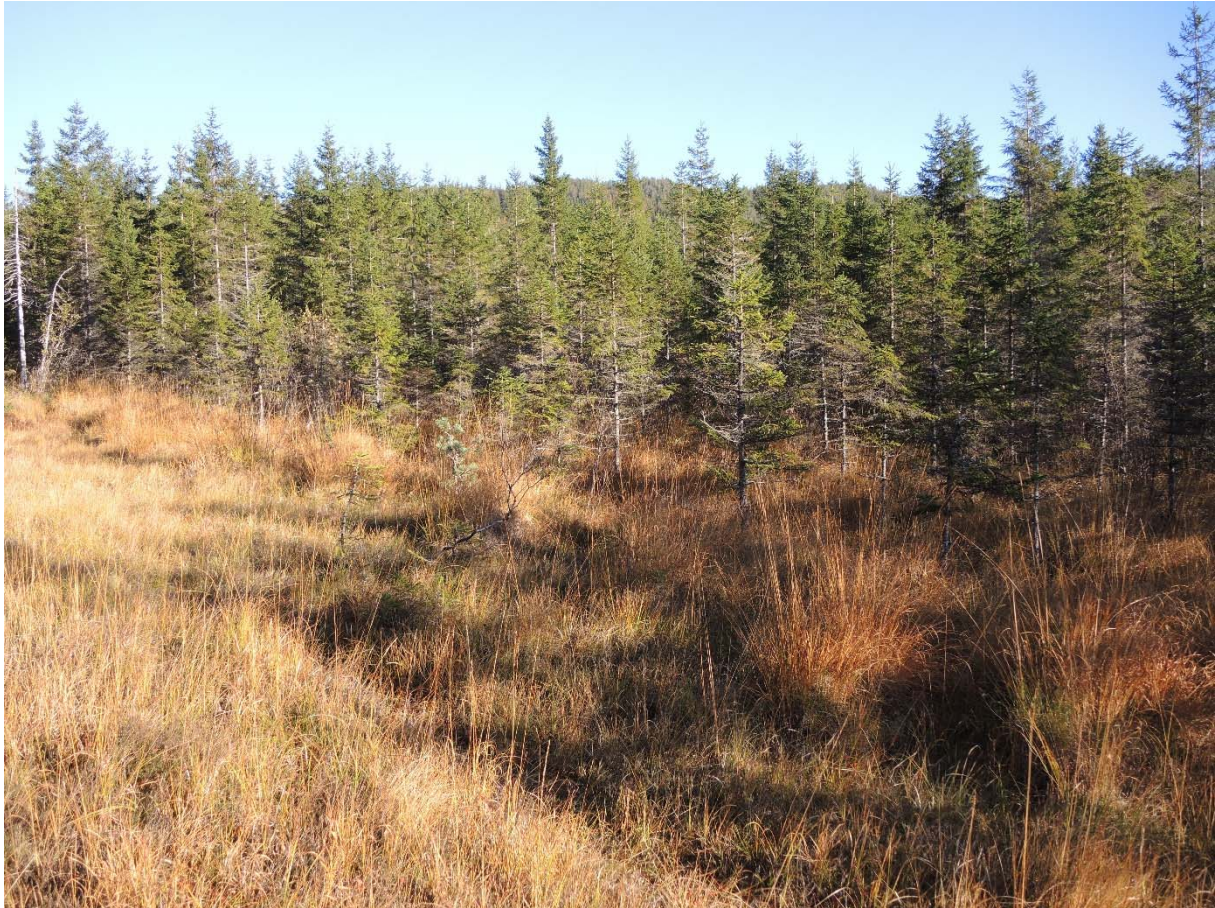
**Figur 11.** Grøfta og tilplanta bakkemyr nordvest på Bukkastakkmyra. Foto: A. Lyngstad 12.10. 2016.

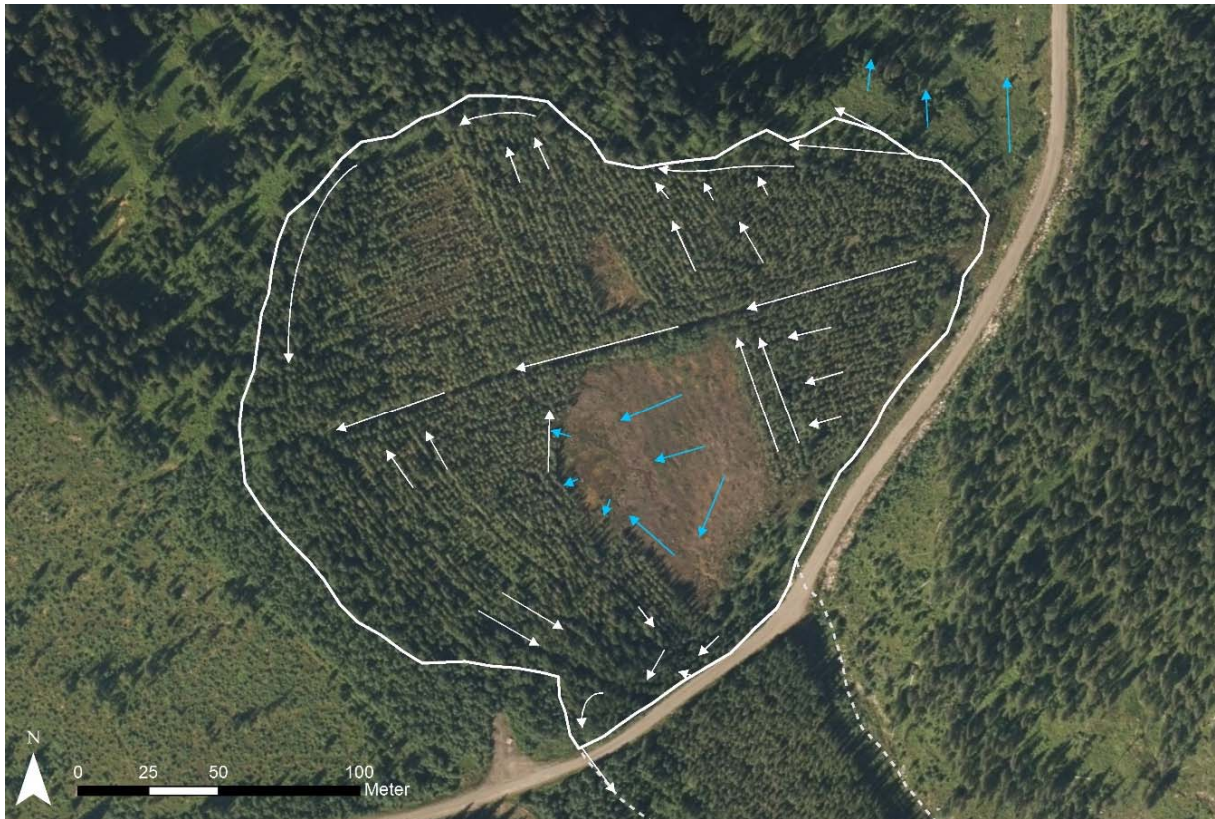
**Figur 12.** Myr 1 nord i Høydalmoan naturreservat. Dreneringsretning i grøfter er angitt med hvite piler, og naturlig dreneringsretning med blå piler. Ortofoto fra 2013. Kilde: Norge i bilder.

Vi anbefaler under tvil restaurering fordi myra er nokså flat, og sannsynligvis kan mye oppnås ved å plugge oppsamlingsgrøftene. Den har tredjeprioritet på Høydalmoan. Grøftingen er imidlertid «uryddig», og det er vanskelig å vite hvor stor innsats som vil være nødvendig. Skogen må avvirkes.

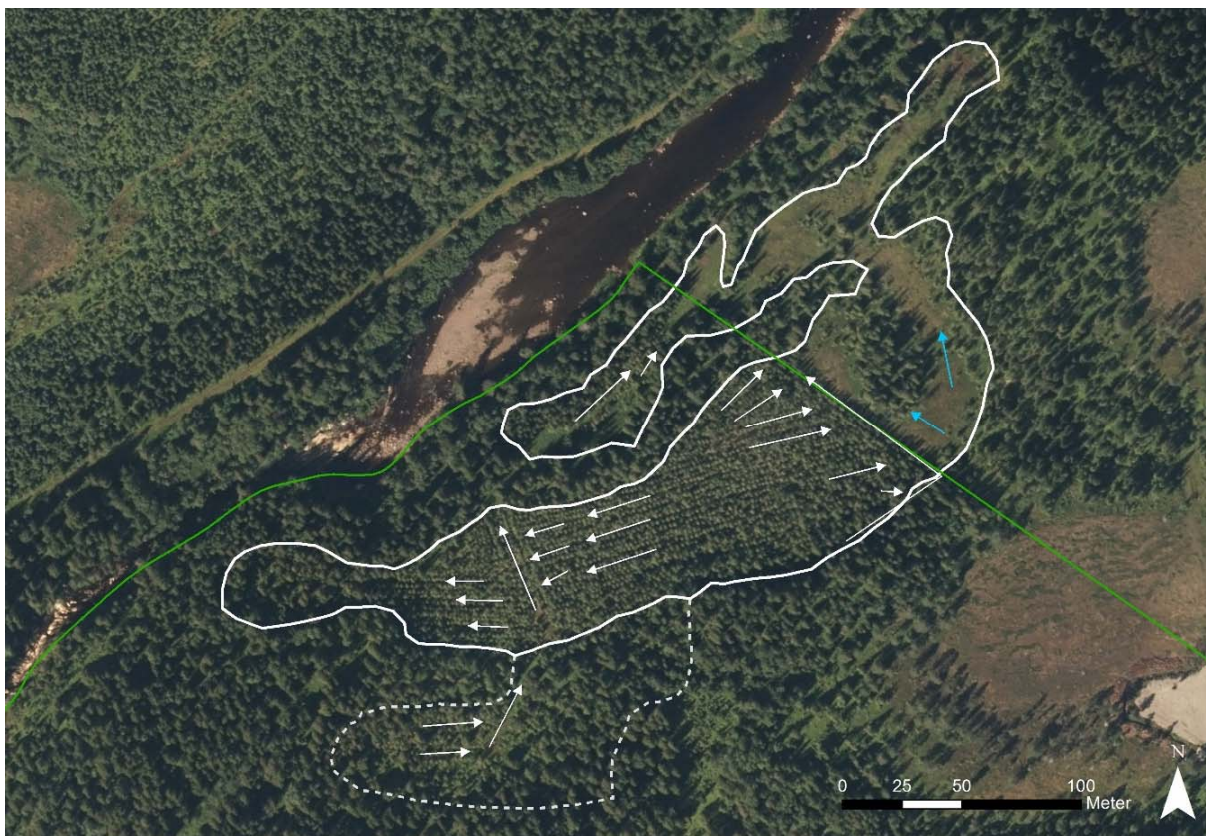
Dette er et lite myrkompleks helt nord i reservatet, og der deler av myra ligger nord for reservatgrensa (figur 15). Myra domineres av flatmyr og bakkemyr. Den delen av myra som ligger inne i reservatet er sterkt påvirket av grøfter og tett tilplanta med gran. Det forekommer mindre parti med ombrotroft preg (lyngdominert). Grøftene er djupe (> 1 m), ligger tett, og går i tilnærmet øst-vest-retning. To hovedgrøfter drenerer nordover og ned i elva.

Myra er sterkt påvirket, og vi er i tvil om den kan restaureres. Det vil i så fall kreve mye plugging av grøfter og skogen må avvirkes. Vi anbefaler ikke restaurering her.

**Figur 15.** Myr 2 nord i Høydalmoan naturreservat. Dreneringsretning i grøfter er angitt med hvite piler, og naturlig dreneringsretning med blå piler. Grønn linje angir reservatgrensa. Ortofoto fra 2013. Kilde: Norge i bilder.

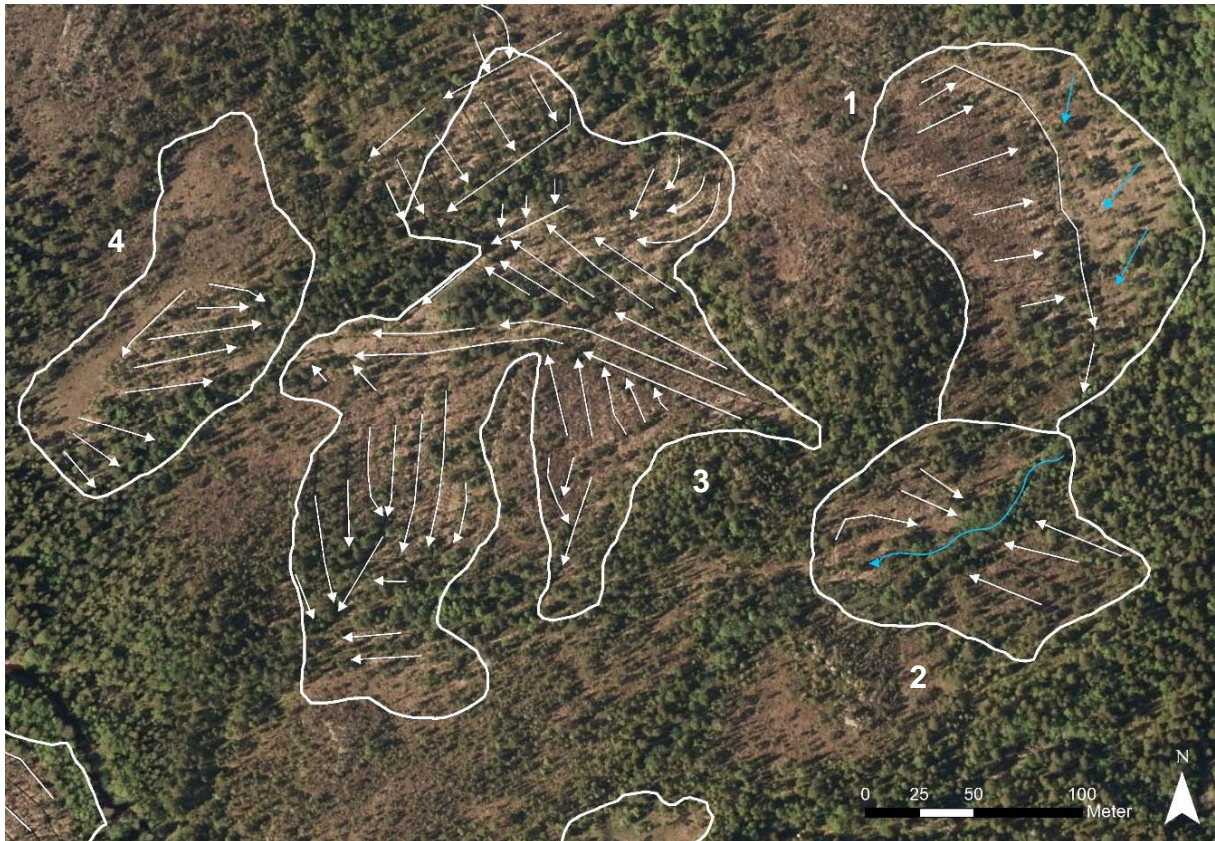
**Figur 16.** Myr 1, 2, 3 og 4 i Nyvassdalen, Hildremvatnet naturreservat. Dreneringsretning i grøfter er angitt med hvite piler, og naturlig dreneringsretning med blå piler. Ortofoto fra 2012. Kilde: Norge i bilder.

Vi anbefaler restaurering her under tvil, og med lågest prioritering blant myrene i Nyvassdalen, sammen med myr 2. Bakkemyr er vanskeligere å restaurere enn myrer uten helning, og denne myra er mer påvirket av grøftene enn mange av de andre bakkemyrene vi har undersøkt i forprosjektet. Det vil kreves en del plugging, og hovedgrøfta er nokså djup (opptil 1,4 m). Hogst vil sannsynligvis ikke være nødvendig. Se også myr 2.

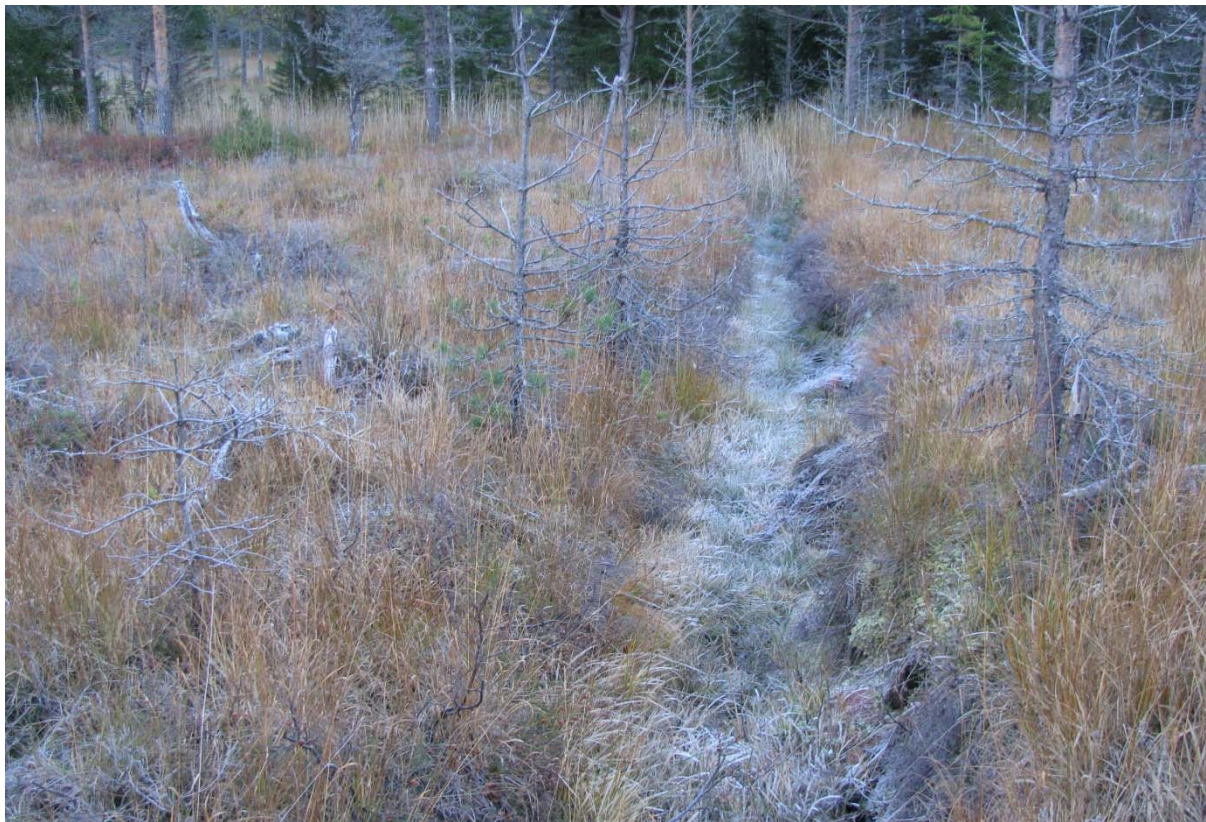
**Figur 17.** Grøftinga av myr 1 i Nyvassdalen har ført til betydelig uttørking. Dødt kratt av furutrær og død røsslyng er vanlig. Foto: D.-I. Øien 13.10. 2016.

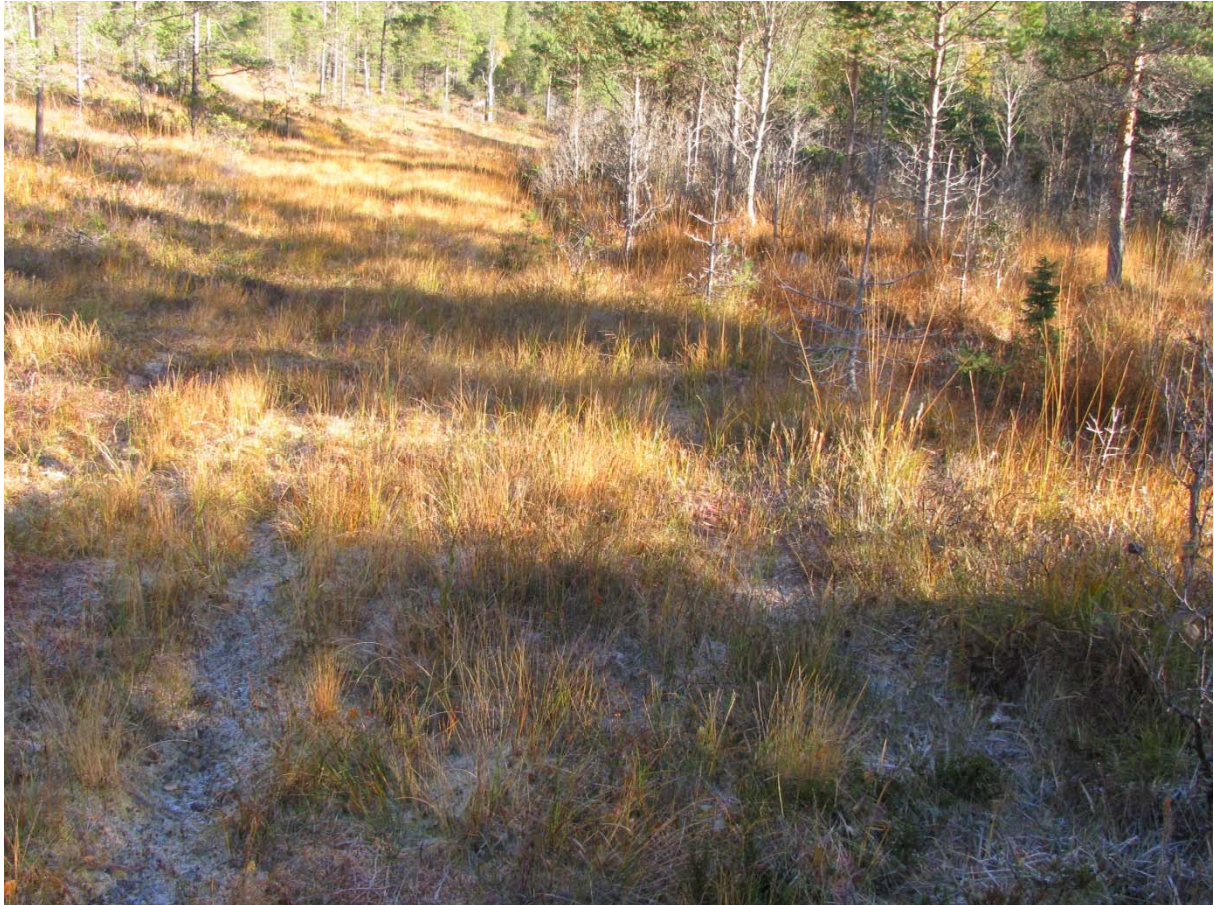
**Figur 19.** Fra myr 4 i Nyvassdalen. Området til venstre er ugrøfta, området til høyre er grøfta, og har oppslag av busker og trær. Ei oppsamlingsgrøft går langs kanten av krattet og ut til høyre på bildet. Foto: D.-I. Øien 13.10. 2016.

Vi anbefaler at denne myra restaureres, med tredjeprioritering blant myrene i Nyvassdalen sammen med myr 5 og 9. Sjøl om bakkemyr er vanskeligere å restaurere enn flate myrer tror vi at vi relativt enkelt kan få til en bedre økologisk tilstand her ved å etablere noen plugger i oppsamlingsgrøfta i vest (figur 19), samt plugge igjen de mindre grøftene helt i øst mot bekken.

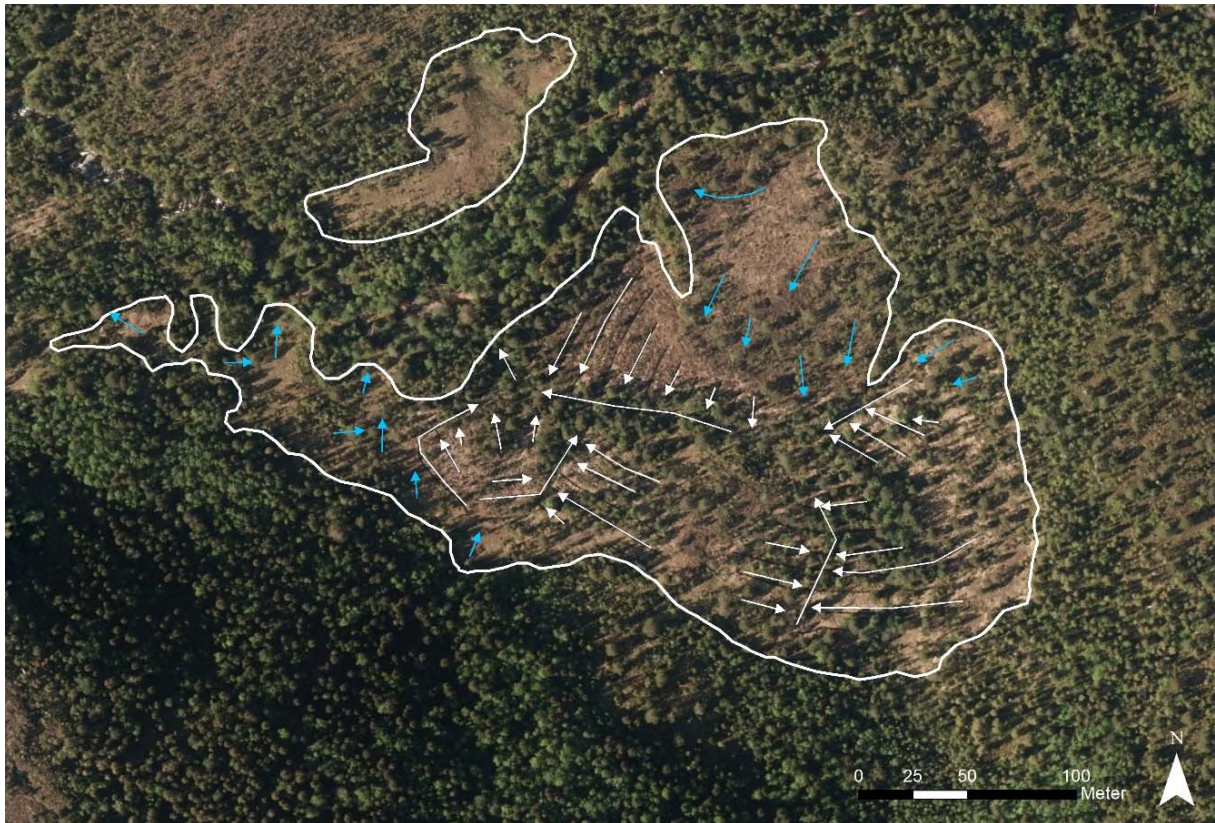
Dette er et minerotroft myrkompleks med et par flatmyrmassiv og sju-åtte bakkemyrmassiv. En liten bekk som kommer inn fra sør (og dreier mot vest og ned i Tomasvasselva) deler egentlig dette i to kompleks. Grøftene drenerer generelt ned i bekken, og de er oftest anlagt som ei hovedgrøft med flere sidegrøfter. De fleste grøftene er litt over 50 cm djupe (figur 21), men det djupeste vi målte var over en meter. Myra ser ikke ut til å ha blitt tilplanta.

**Figur 20.** Myr 5 i Nyvassdalen, Hildremvatnet naturreservat. Dreneringsretning i grøfter er angitt med hvite piler, og naturlig dreneringsretning med blå piler. Ortofoto fra 2012. Kilde: Norge i bilder.

Vi anbefaler restaurering her, og med tredjeprioritering i Nyvassdalen sammen med myr 4 og 9. Bakkemyr er vanskeligere å restaurere enn myrer uten helning, men denne myra er lite påvirket av grøftene i forhold til mange andre av bakkemyrene vi har undersøkt i forprosjektet. Det vil kreves en del plugging, men grøftene er ofte nokså grunne. Hogst vil sannsynligvis ikke være nødvendig.

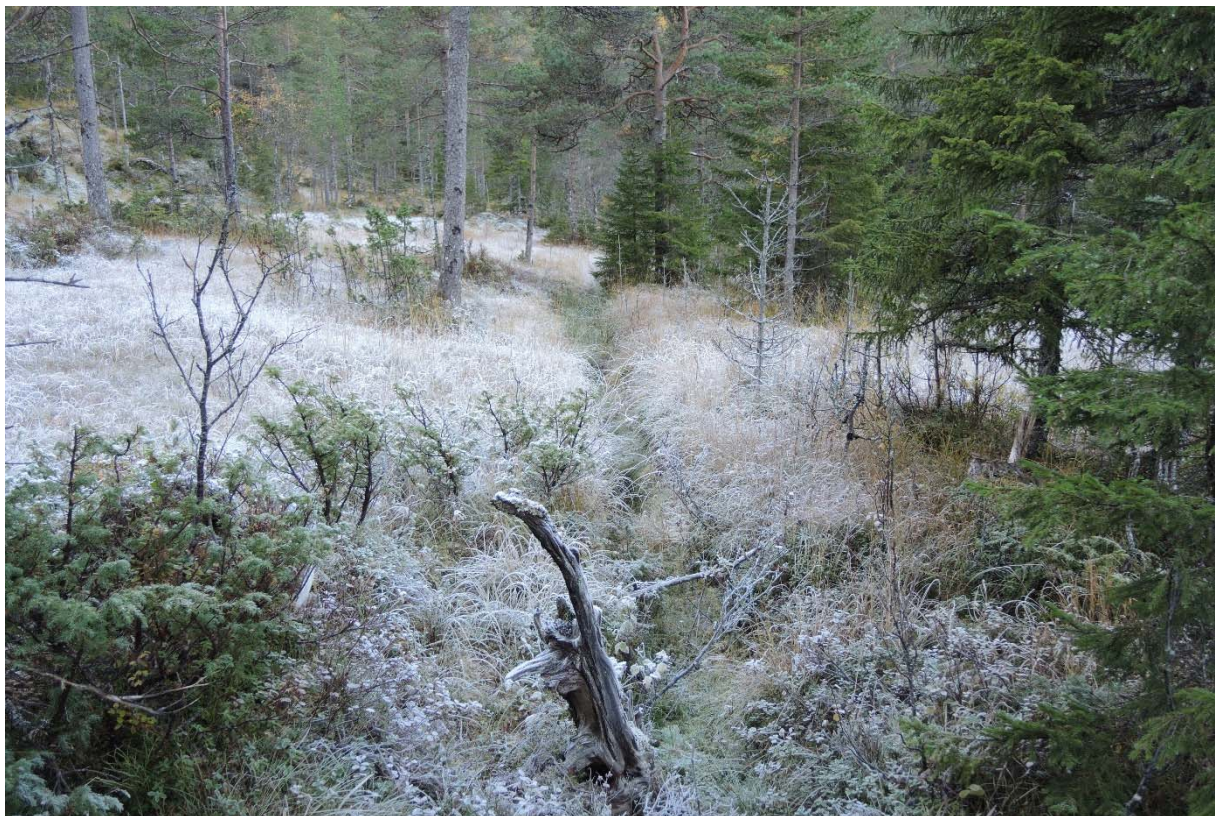
**Figur 21.** Grunn grøft gjennom bakkemyr på myr 5 i Nyvassdalen. Foto: A. Lyngstad 13.10. 2016.

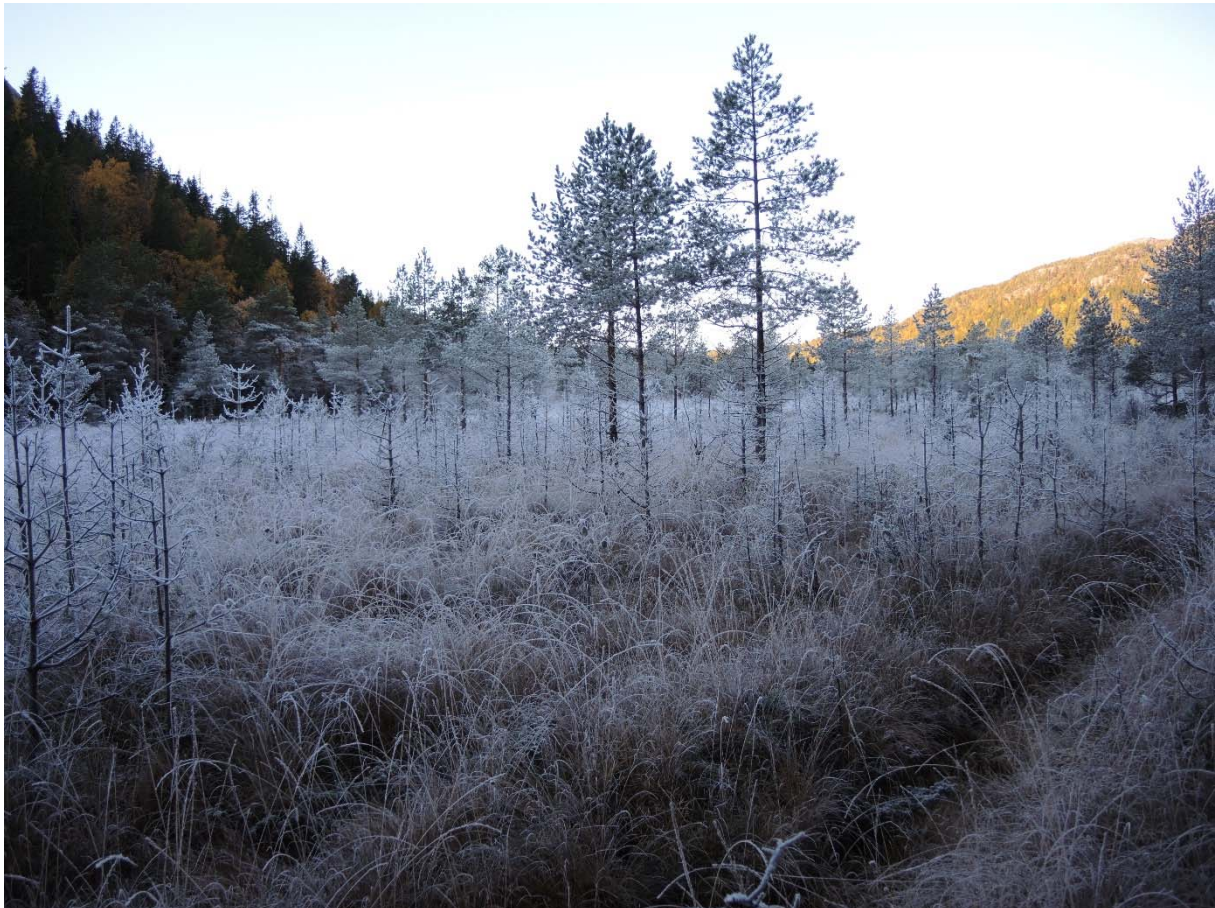
**Figur 22.** Grøfta flatmyr i myr 6 i Nyvassdalen. Foto: A. Lyngstad 13.10.2016.

Vi anbefaler restaurering av denne myra, og gir den førsteprioritet i Nyvassdalen sammen med myr 7 (se under). Den er antakelig blant de enkleste å restaurere, og restaurering vil raskt kunne gi bedre økologisk tilstand. Ved å plugge oppsamlingsgrøftene vil mye kunne oppnås, men i tillegg bør sidegrøftene stenges i hvert fall ved utløpet i hovedgrøftene. Hogst vil sannsynligvis ikke være nødvendig, men kan være en fordel.

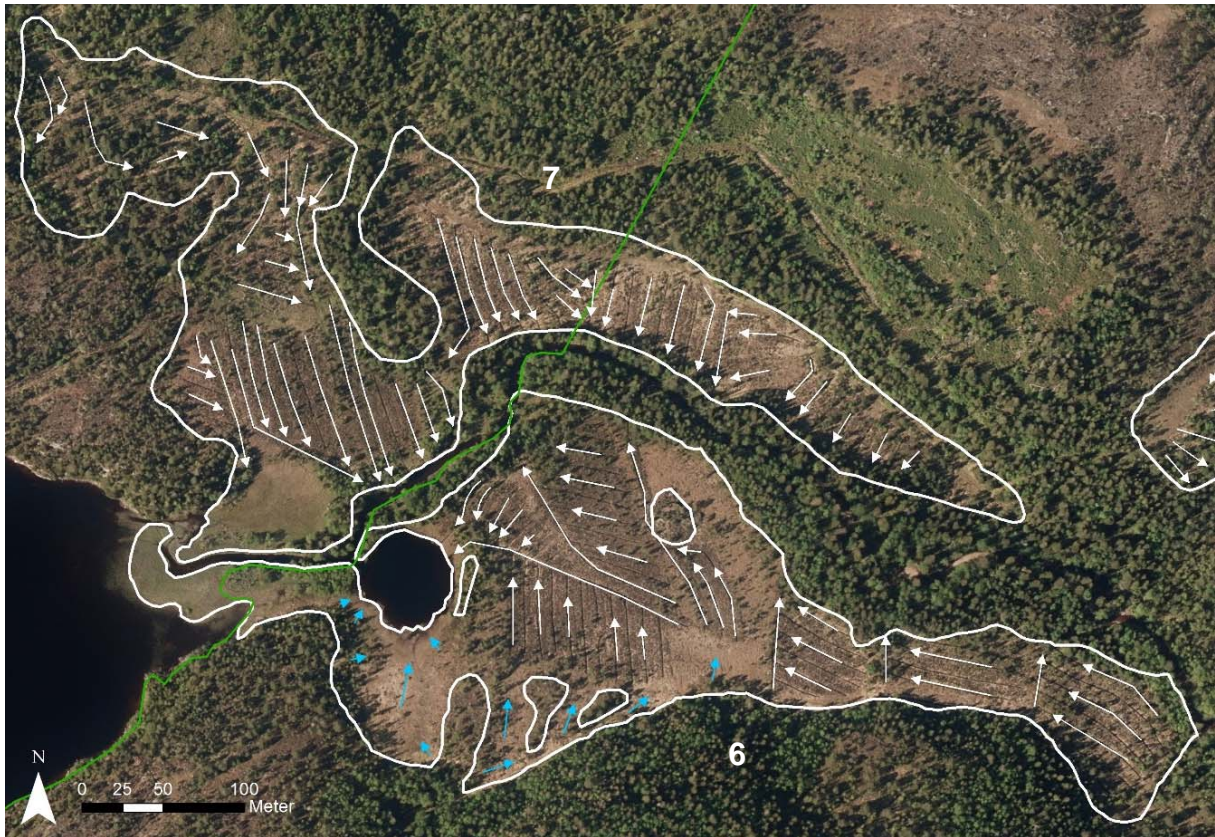
**Figur 23.** Myr 6 og 7 i Nyvassdalen, Hildremvatnet naturreservat. Dreneringsretning i grøfter er angitt med hvite piler, og naturlig dreneringsretning med blå piler. Grønn linje angir tidligere reservatgrense. Ortofoto fra 2012. Kilde: Norge i bilder.

Vi anbefaler restaurering av denne myra, og gir den førsteprioritet i Nyvassdalen sammen med myr 6. Den er antakelig relativt enkel å restaurere, og restaurering vil raskt kunne gi bedre økologisk tilstand. De mange grøftene må i hvert fall stenges ved utløpet, og antakelig må de lengste plugges flere steder. Hogst vil sannsynligvis ikke være nødvendig.

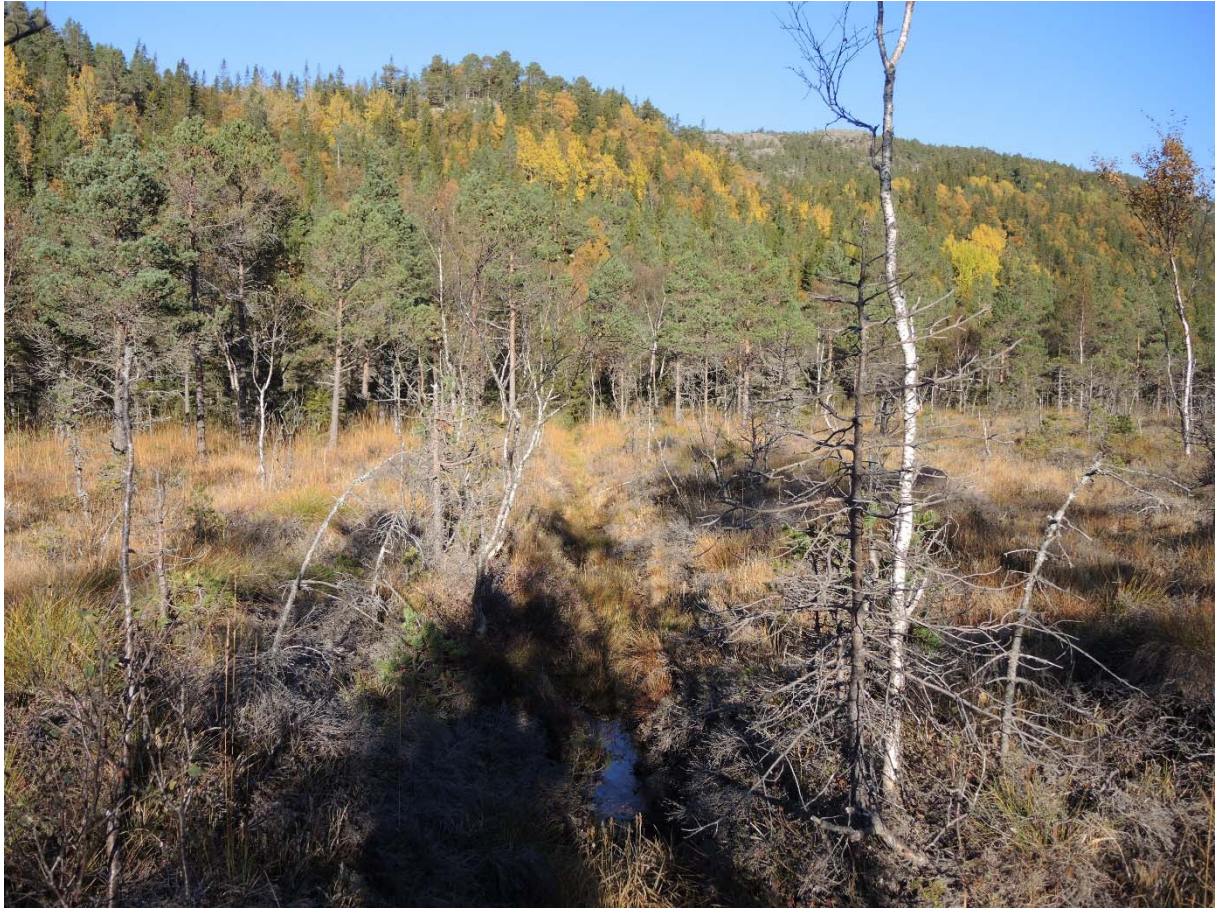
**Figur 26.** Grøfta flatmyr på den østlige delen av myr 8 i Nyvassdalen. Foto: A. Lyngstad 13.10. 2016.

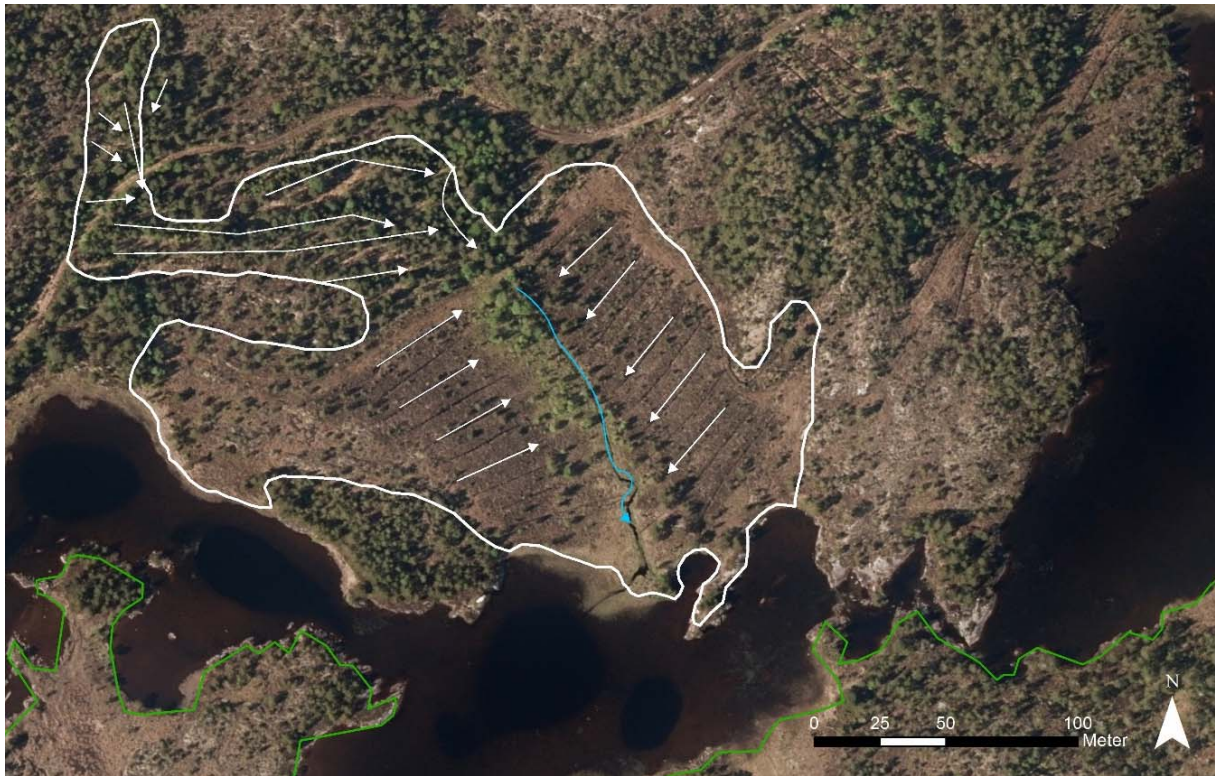
**Figur 27.** Myr 9 i Nyvassdalen, Hildremvatnet naturreservat. Dreneringsretning i grøfter er angitt med hvite piler, og naturlig dreneringsretning med blå piler. Grønn linje angir tidligere reservatgrense. Ortofoto fra 2012. Kilde: Norge i bilder.

Vi anbefaler restaurering her, men bare på flatmyrdelen, og vi gir den tredjeprioritet. Her kan man relativt enkelt oppnå bedre tilstand ved å plugge igjen grøftene mot bekken. Hogst er ikke nødvendig.

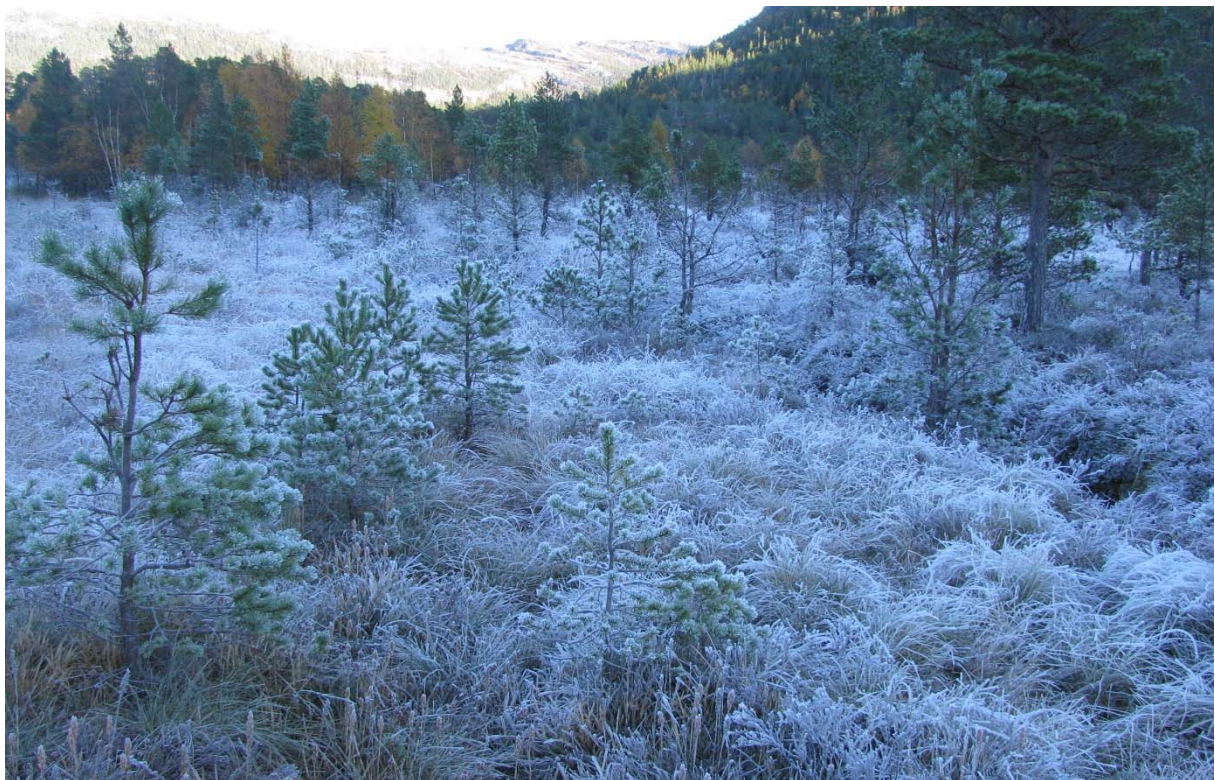
**Figur 28.** Flatmyr på myr 9 i Nyvassdalen med spredte oppslag av furu langs grøftekanter. Foto: D.-I. Øien 13.10. 2016.

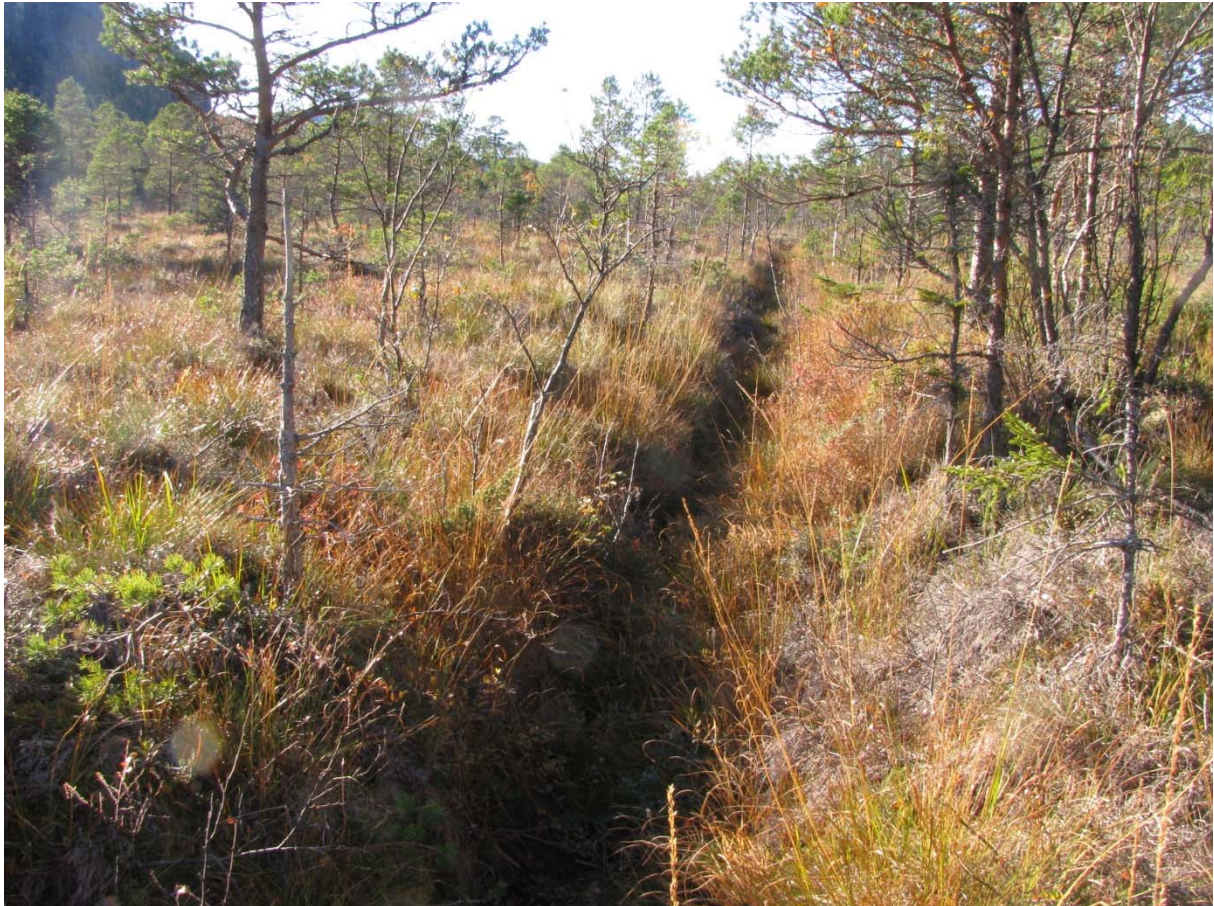
**Figur 29.** Djup grøft sørøst på myr 10 i Nyvassdalen. Foto: D.-I. Øien 13.10. 2016.

Vi anbefaler restaurering her, og vi gir myra andreprioritet. Her kan man oppnå klart bedre tilstand ved å plugge igjen de djupeste grøftene mot bekken. Hogst er ikke nødvendig.

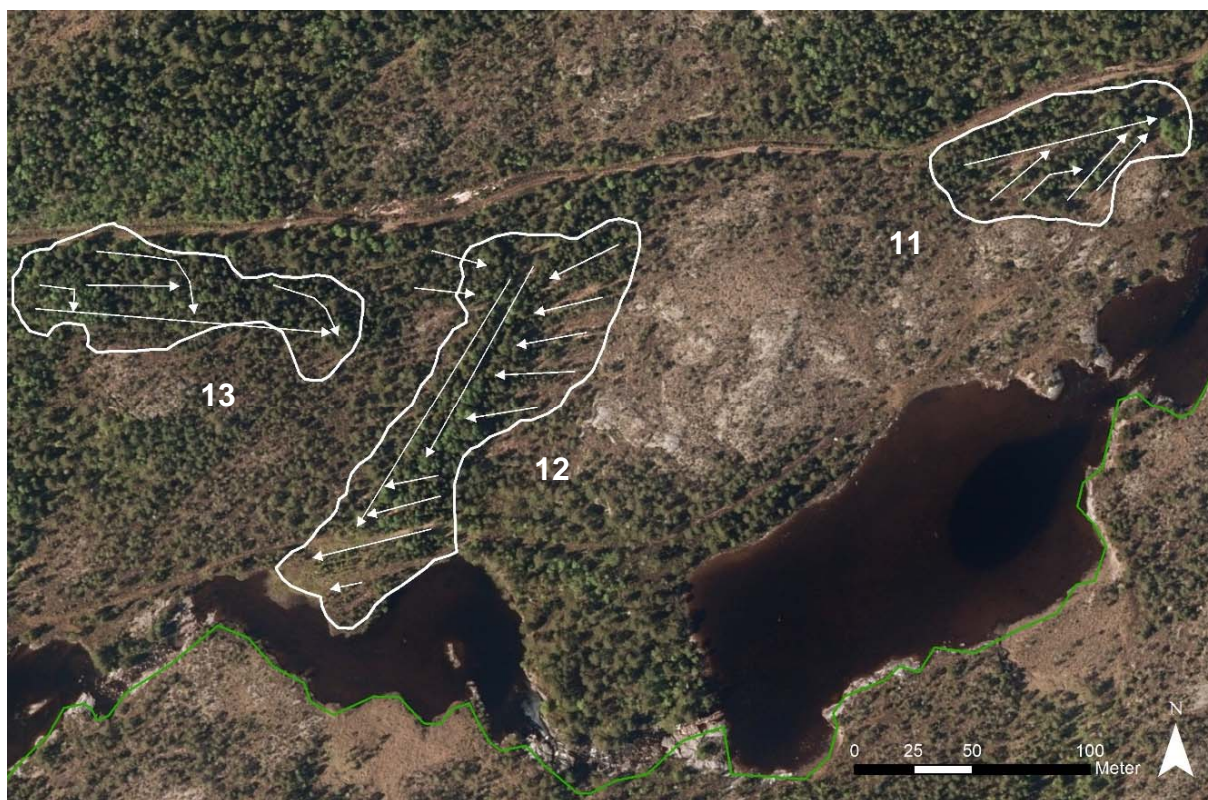
Dette er ei lita bakkemyr som heller mot øst på nordsida av Langtjønna. Hele myra er grøfta. Grøftene er grunne og drenerer østover (figur 30), men torva er også grunn, slik at grøftinga har ført til ei kraftig drenering av myra som i dag er dekket av tett skog. Vi anbefaler ikke restaurering av denne myra.

**Figur 30.** Myr 11, 12 og 13 i Nyvassdalen, Hildremvatnet naturreservat. Dreneringsretning i grøfter er angitt med hvite piler. Grønn linje angir tidligere reservatgrense. Ortofoto fra 2012. Kilde: Norge i bilder.
