# Forundersøkelser til myrrestaurering i Hildremsvatnet, Høydalmoan og Nordelva naturreservater, Sør-Trøndelag

**NTNU Vitenskapsmuseet  
naturhistorisk notat 2017-5**

Trondheim, mars 2017

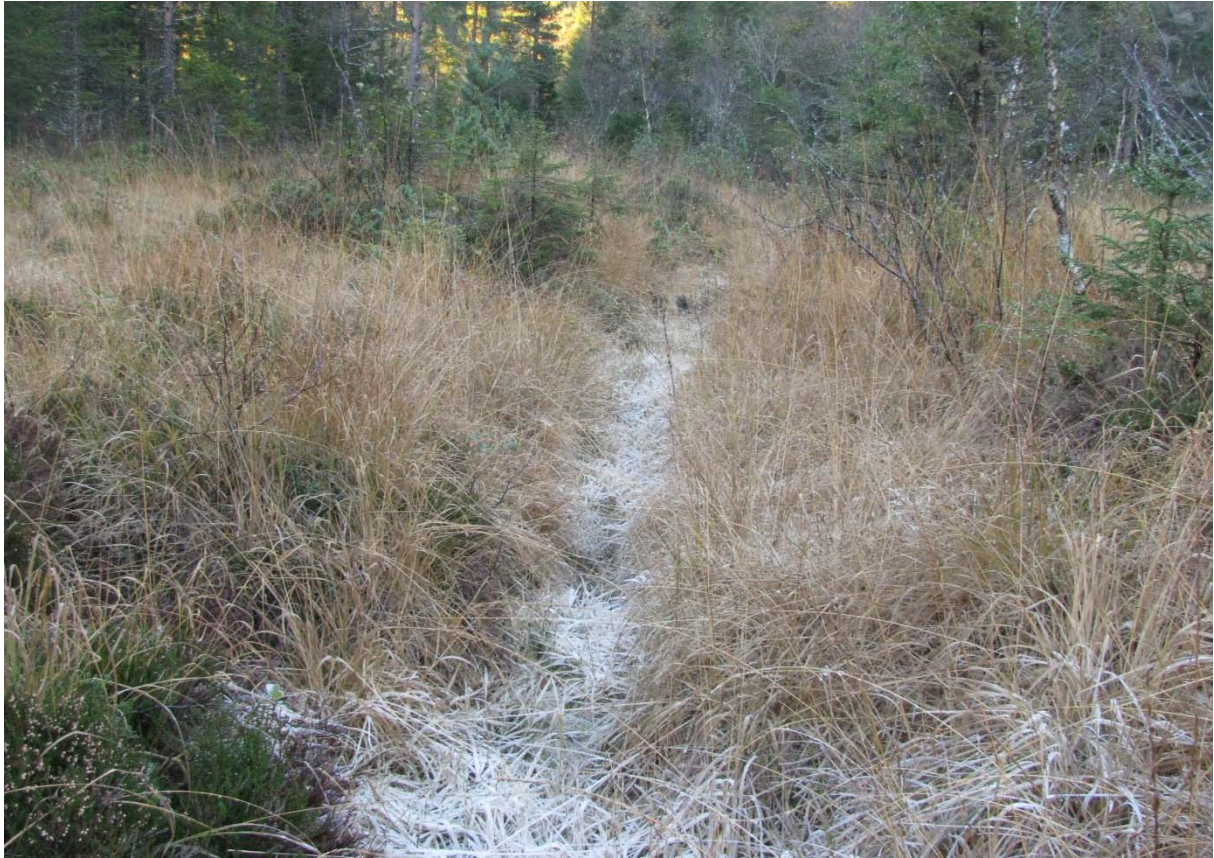
Denne myra består av to myrkompleks som domineres av flatmyr, og med et mindre bakkemyrmasiv mot nordøst (figur 31). Hele myra er grøfta. I sør er myra åpen og med relativt grunne grøfter, men disse drenerer likevel kraftig da det er tynn torv, og det er mye oppslag av busker og kratt langs grøftkanter (figur 32). Myrkomplekset i nordvest har djupe grøfter og myra er skogkledd, trolig tilplanta. Store deler av myra virker tørr og har myrkantpreg, og i noen partier fastmarkspeg (har skogvegetasjon). Vi anbefaler ikke restaurering av denne myra.

**Figur 32.** Grunne grøfter på den åpne flatmyra på myr 1 i Nordelva naturreservat. Foto: D.-I. Øien 13.10. 2016.

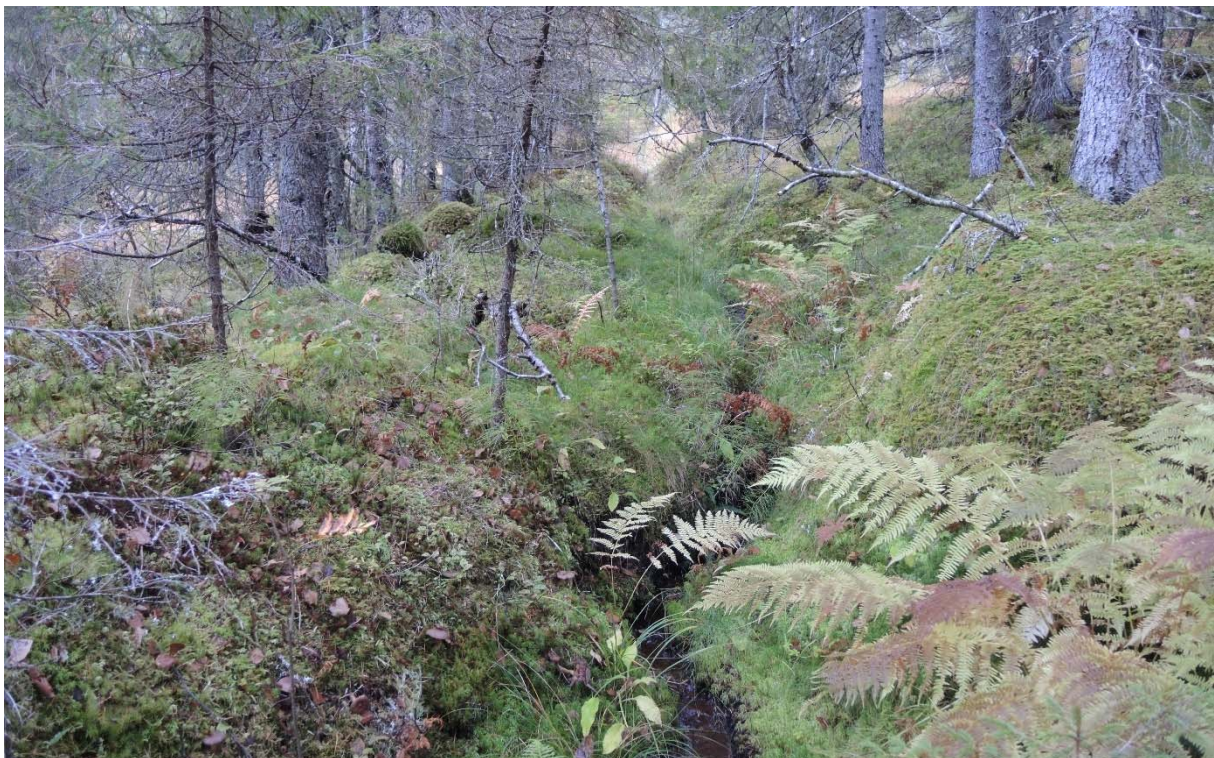
**Figur 33.** Grøft i bratt bakkemyr på myr 2 i Nordelva naturreservat. Foto: A. Lyngstad 13.10. 2016.

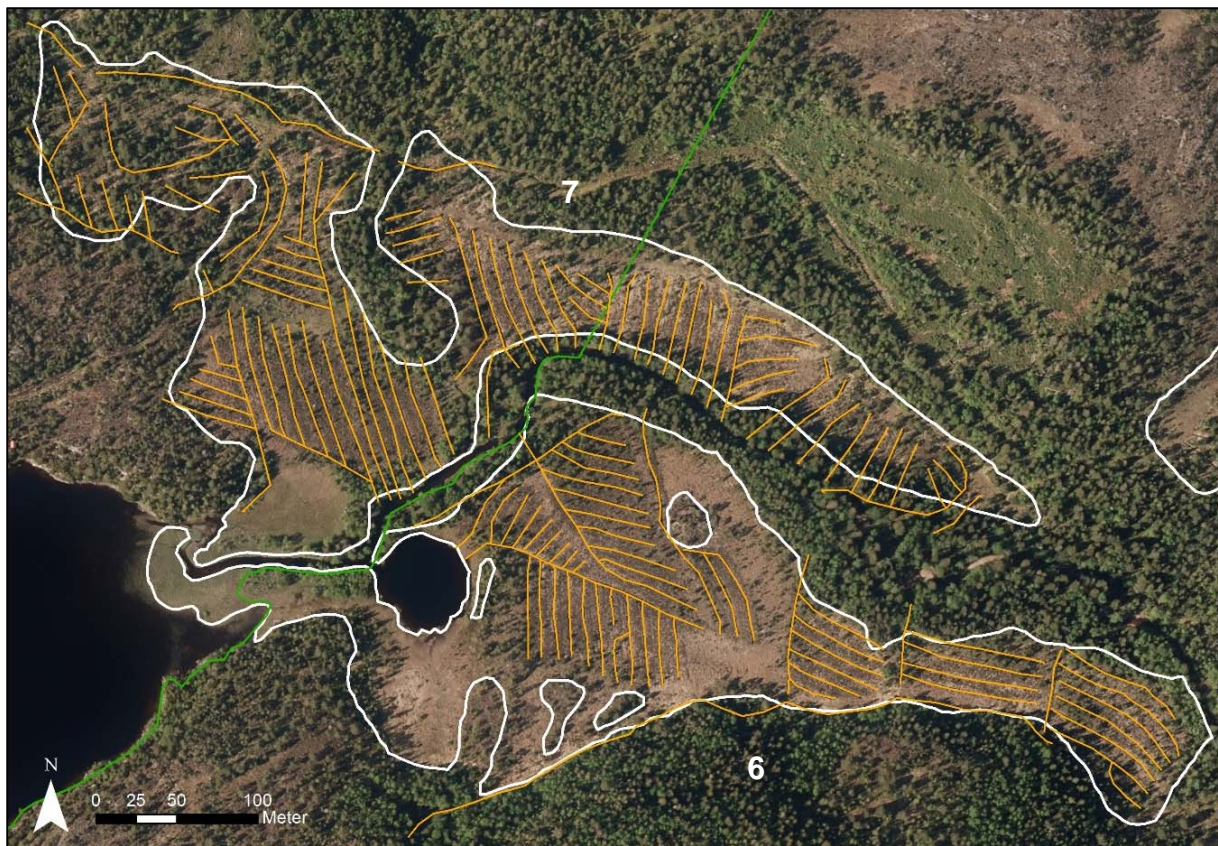
Arealet av disse myrene har vi beregnet til henholdsvis 59 og 68 daa (tabell 1). Det gir om lag 70 m grøfter per daa. Disse myrene har relativt mye grøfter i forhold til gjennomsnittet blant de myrene vi har undersøkt. Totalt myrareal er 716 daa. Hvis vi bruker 50 m grøfter per daa som et gjennomsnitt vil det si at det er om lag 35 km grøfter i myrene vi har undersøkt.

**Figur 34.** Omfanget av grøfting i myr 6 (i sør) og myr 7 (i nord) i Nyvassdalen. Eldre vernegrense er markert i grønt, mens grøfter er inntegnet i oransje.
