## Ingenieurbau/Instandsetzung

### **Staustufe Rehlingen Wehrfeld 3, Instandsetzung AKR-Schaden Wehrsohle**

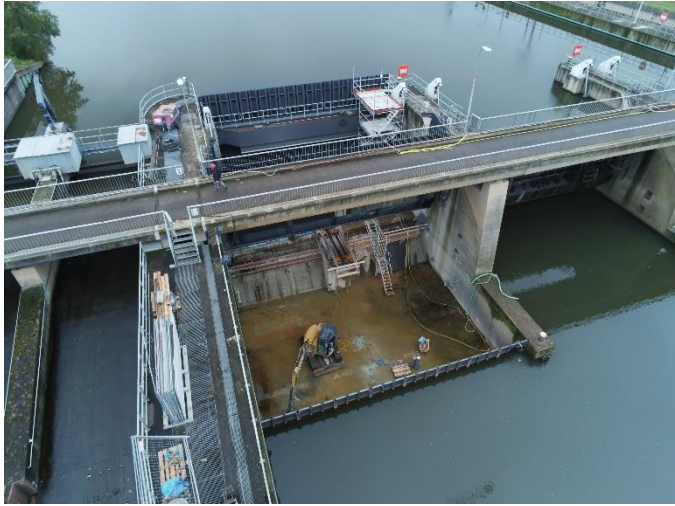
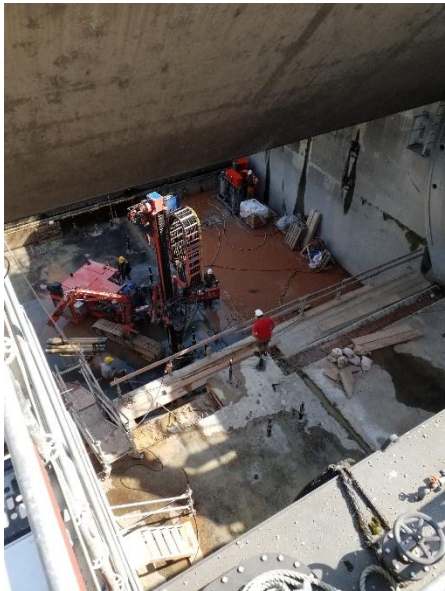
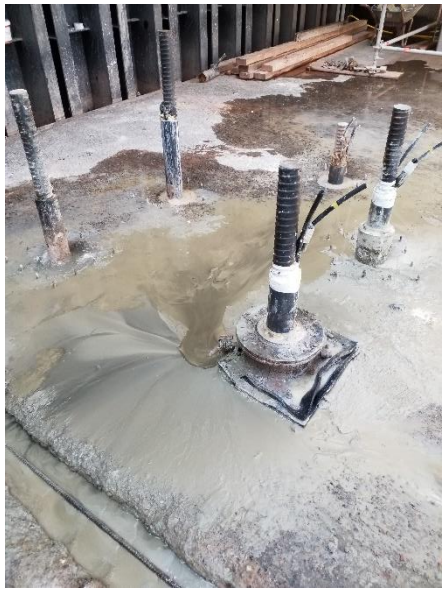
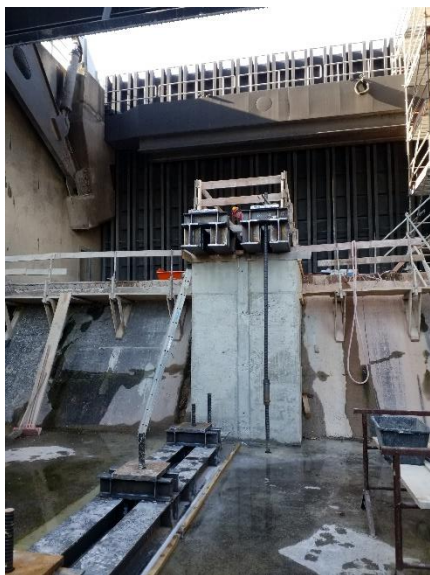
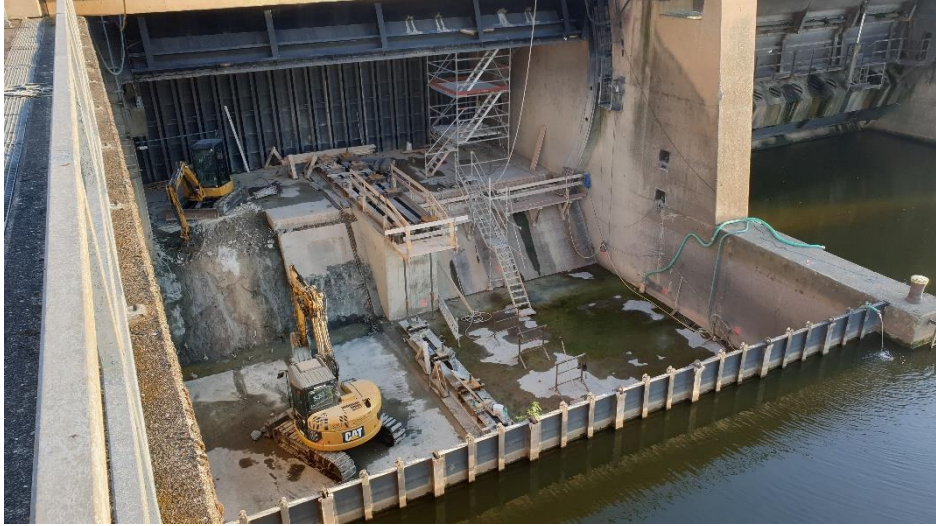
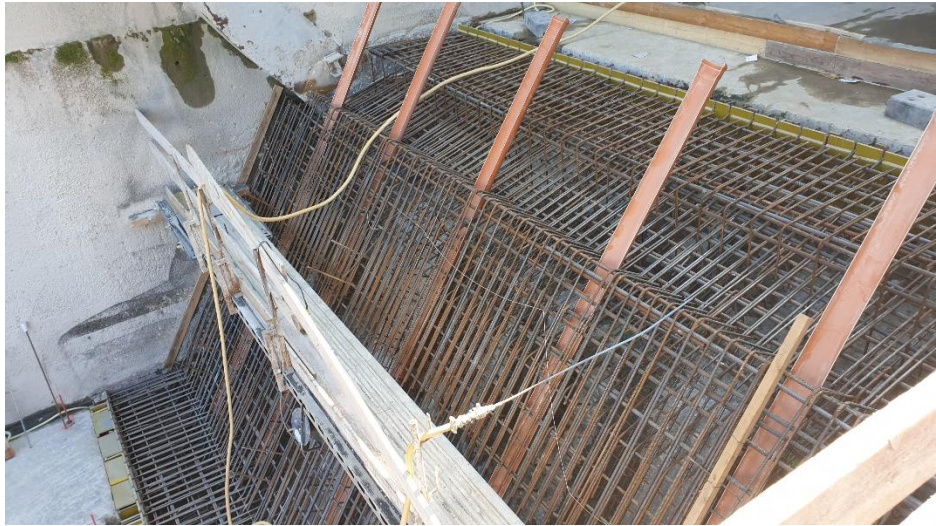
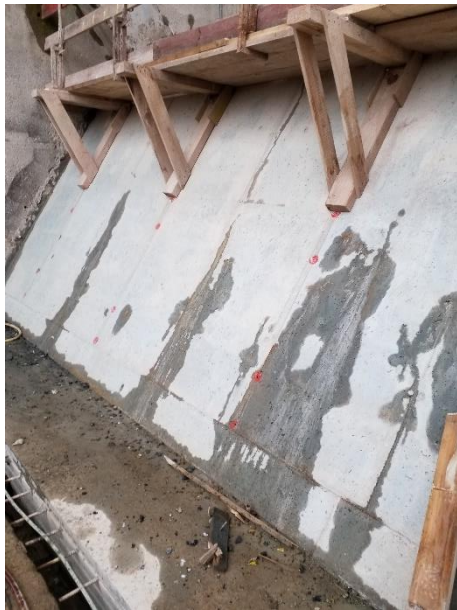
Beschreibung	<p>Aufgrund einer Treibreaktion einer Alkali-Kieselsäure-Reaktion in einer Schwindfuge musste der Sohlbeton in der Stärke von 40cm erneuert werden. Die Betontechnologie der neuen Sohlmodellierung musste im Hinblick auf die in der restlichen Sohle verbleibende inaktiven treib-auslösenden Zuschläge abgestimmt werden. Hierbei kam ein Sonderbeton zu Einsatz</p> <p>Zur Sicherstellung der Standsicherheit im Lastfall Auftrieb wurde die Sohle in den darunter liegenden Fels rückverankert. Das Setzen der Anker in den Druckwasserbereich erfolgt mit einer eigens hierfür entwickelten abdichtenden Bohrkonstruktion</p>
Auftraggeber	Wasserschiffahrtsamt Mosel-Saar-Lahn
Leistungen	<p>Instandsetzungskonzept statische Nachrechnung Auflager Notverschlüsse statische Modellierung/Machbarkeitsuntersuchung für Lastfall Auftrieb im Bauzustand, hieraus Ableitung der Bauabschnitte Objektplanung Ingenieurbauwerke Lph 1-8 Tragwerksplanung Lph 1-6 Bauoberleitung/Bauüberwachung SiGe-Koordination</p>
