Opinnäytetyö (AMK)  
Kala- ja ympäristötalous  
2013

Mikko Tiainen

# HÄMEENLINNAN KUTALANJOEN KUNNOSTUSSUUNNITELMA

Kutalanjoen kunnostustarpeita selvitettiin maastokatselmuksin touko- ja kesäkuussa 2013. Samalla joki valokuvattiin suunnittelumenetelmäksi valitun valokuvasuunnittelun tueksi. Maastokatselmusten perusteella Kutalanjoelle laadittiin kunnostussuunnitelma.

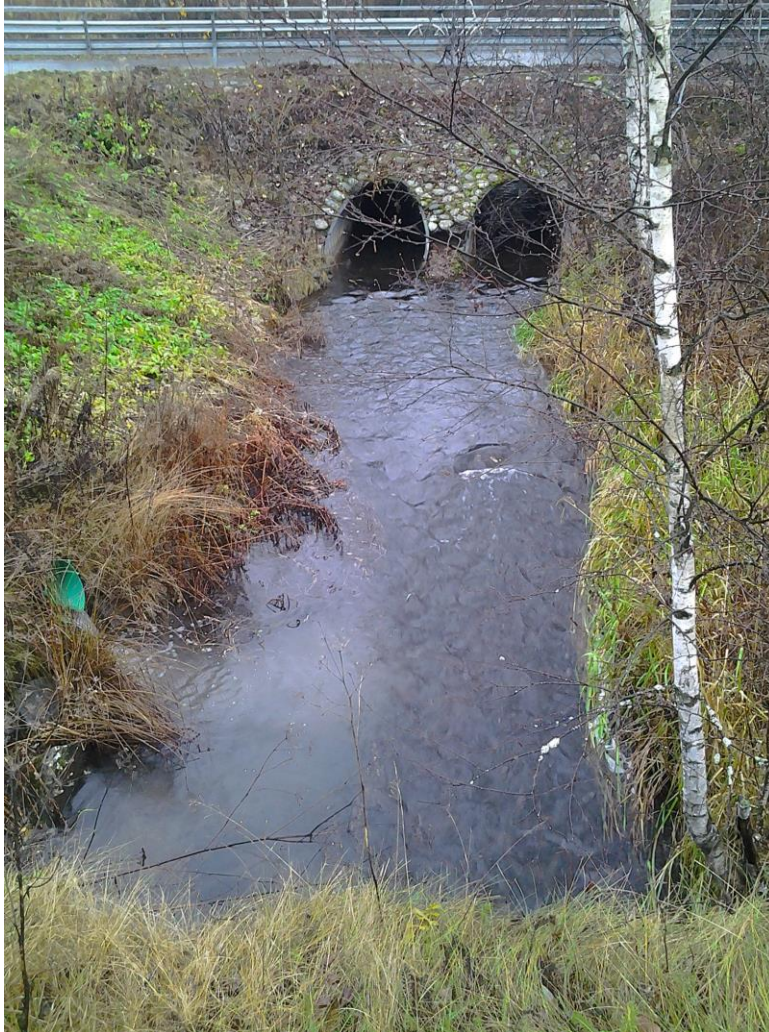
Valuma-alueelta tuleva kuormitus tulee suurimmalta osin sadevesiviemäreistä (kuva 4). Kotalanjoen alueella on 12 sadevesiviemäriin purkupaikkaa. Onneksi moni sadeviemäreistä purkaa vetensä Kotalanjokeen erilaisten avo-ojien ja kasvillisuuspainanteiden kautta, jolloin veden virtaus hiukan hidastuu ja se ehtii hieman puhdistua. Jonkin verran kuormitusta Kotalanjokeen tulee pieneltä viljeltyltä peltoalueelta ja siirtolapuutarhapalstoilta. Kotalanjoen valuma-alueen suurimpia riskitekijöitä ovat alueella sijaitsevat jätevesipumppaamot (2 kpl), huoltoasema ja lumenkaatopaikka. Lumenkaatopaikan ympäristö on todella roskaantunut.

Kuva 4. Hulevedet kuormittavat Kutalanjokea.

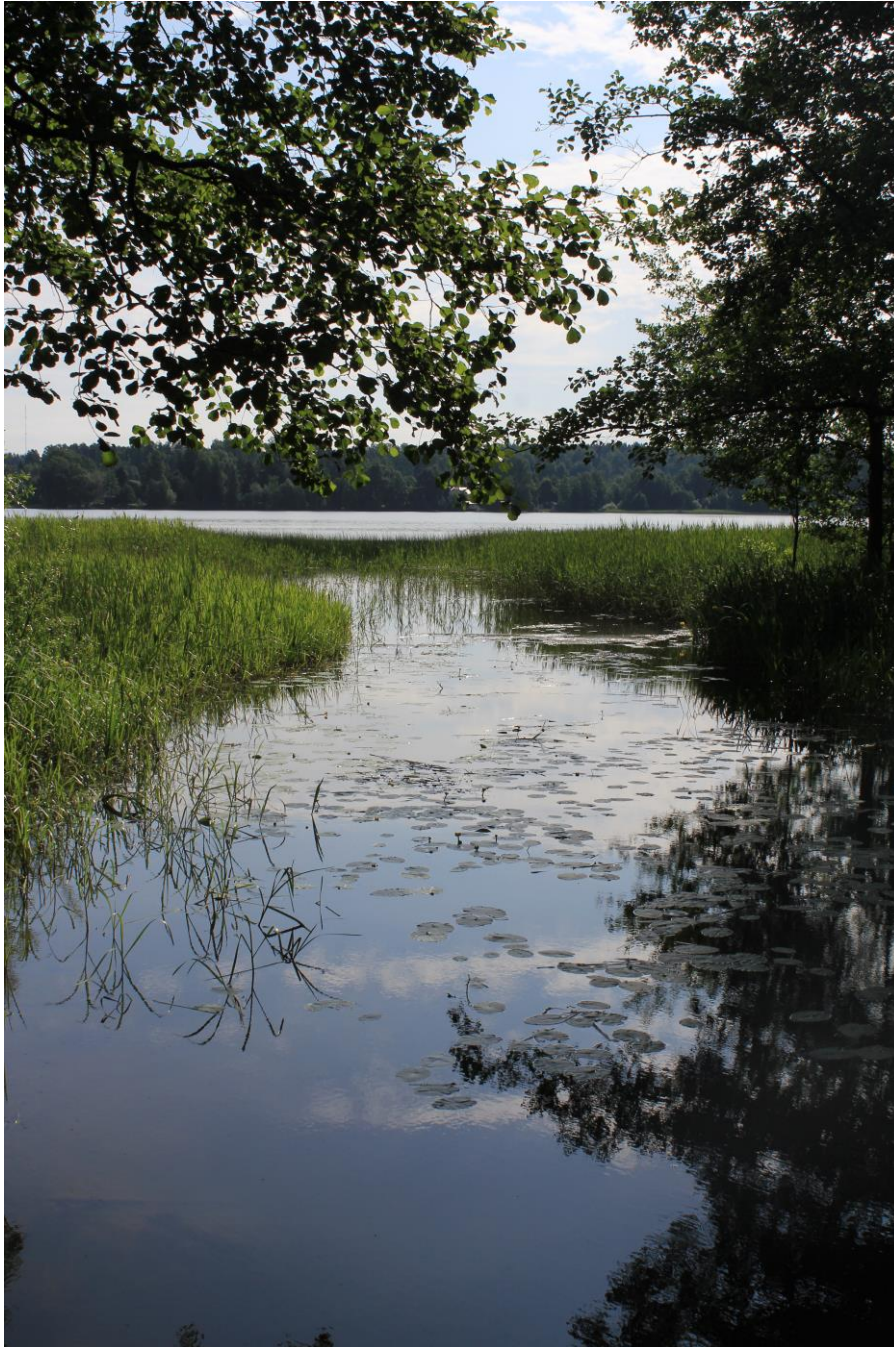
Katumajärvestä alkavan alueen pituus on noin 150 metriä. Koko alue on hyvin hitaasti virtavaa vettä. Joen pohja on alueella hiesua. Kutalanjoen luusua Katumajärvellä on järviruo'on valtaama ja lähes umpeenkasvanut (kuva 6). Aivan Katumajärven tuntumassa joki on parhaimmillaan yli 10 m leveä. Entistä matonpesupaikkaa kohti mentäessä uoma kapenee selvästi.

Kuva 6. Kutalanjoen luusua Katumajärvellä on kasvamassa umpeen.

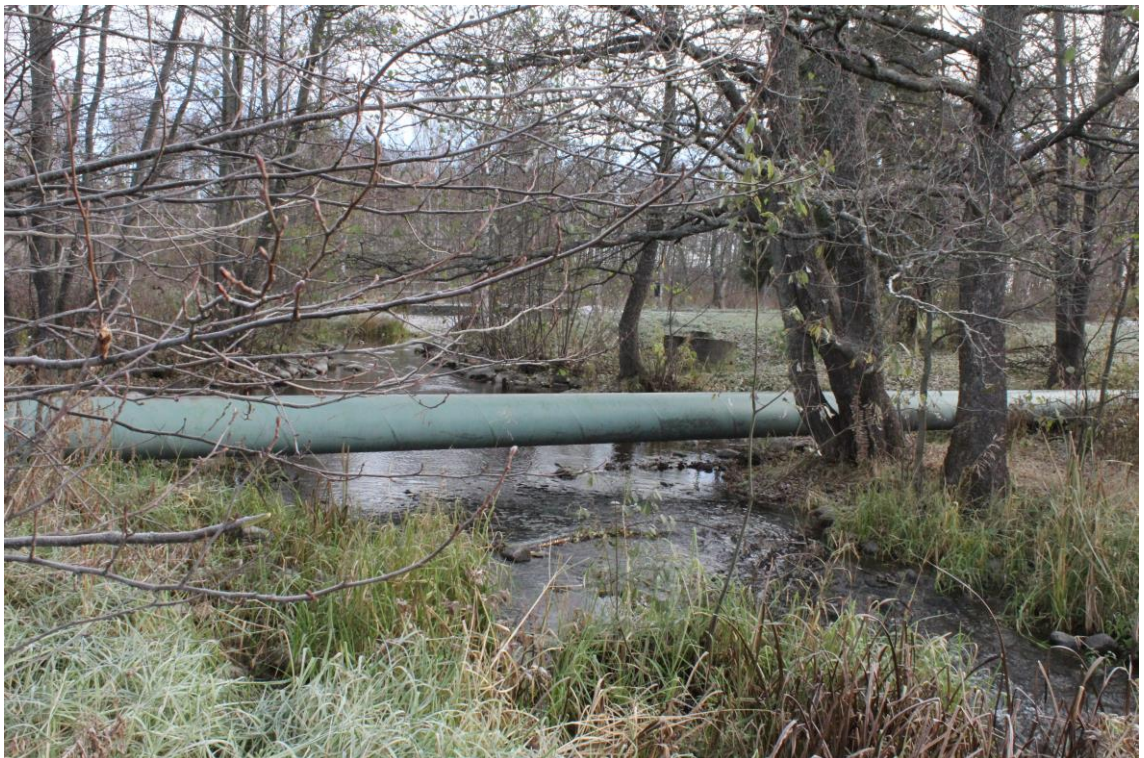
Kuva 7. Matonpesupaikan virtapaikkaa kunnostamalla alueelle saataisiin luotua monipuolisia elinympäristöjä kaloille ja muille vesieläimille.

Entisen matonpesupaikan ja tien 10 välillä joki mutkittelee mukavasti ja alueella on sekä matalaa ja nopeaa että hieman syvempää ja hitaampaa virtaa. Kuitenkin uoman pohjan rakenne on hyvin yksipuolinen. Alue soveltuu kovapohjaiselta osuudeltaan hyvin kunnostettavaksi (kuva 7) ja kunnostamalla alueelle saataisiinkin monipuolisia elinympäristöjä kaloille sekä muille vesieläimille.

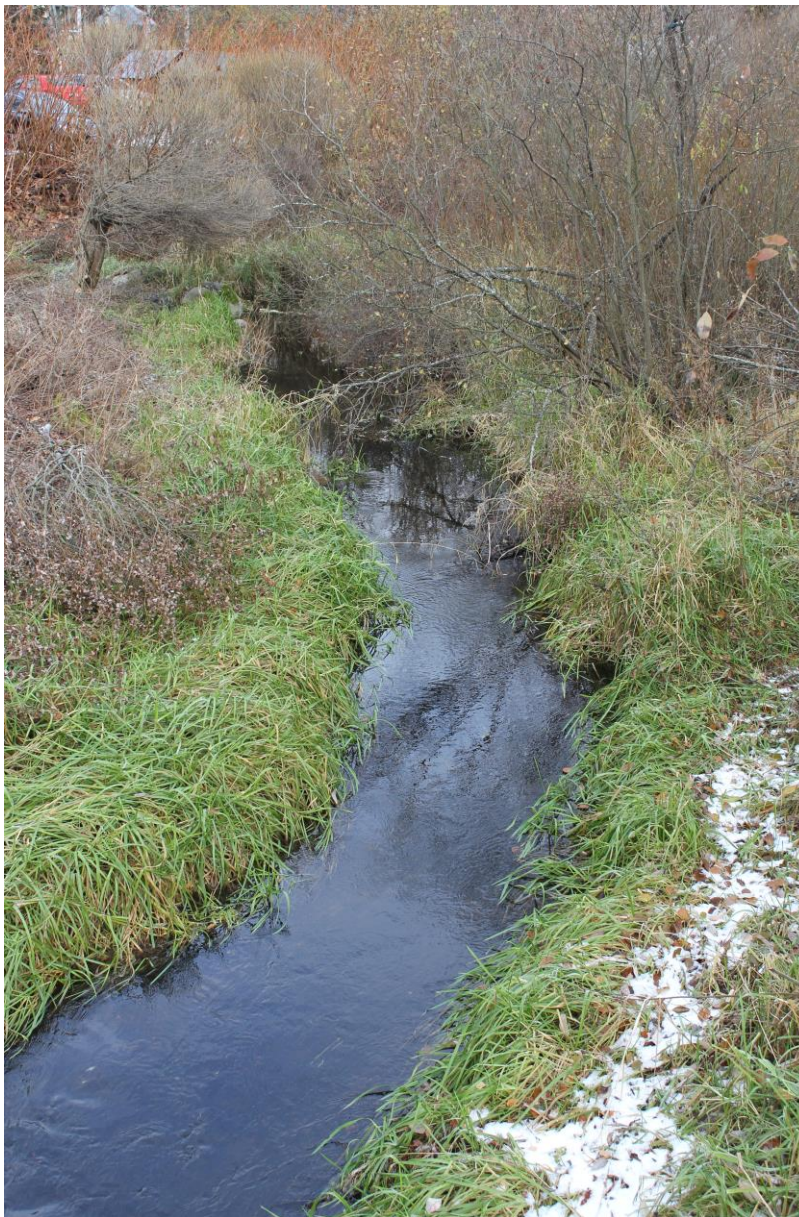
Kuva 8. Katistentien yläpuolelle muodostuu lyhyt virtapaikka.

Virtapaikan pohja on erikokoisia kiviä. Virtapaikka jatkuu Katistentien alapuolella, joen alitettua tien kahdessa pienessä siltarummussa. Kalat pääsevät noustamaan siltarummuista matalallakin vedellä. Katistentien virtapaikassa vettä on noin 30–70 cm. Katistentien yläpuolella on noin 5 metrin pätkä välttävästi taimenen poikasalueeksi soveltuvaa virtaa. Kutusoraikkoja alueella ei kuitenkaan ole.

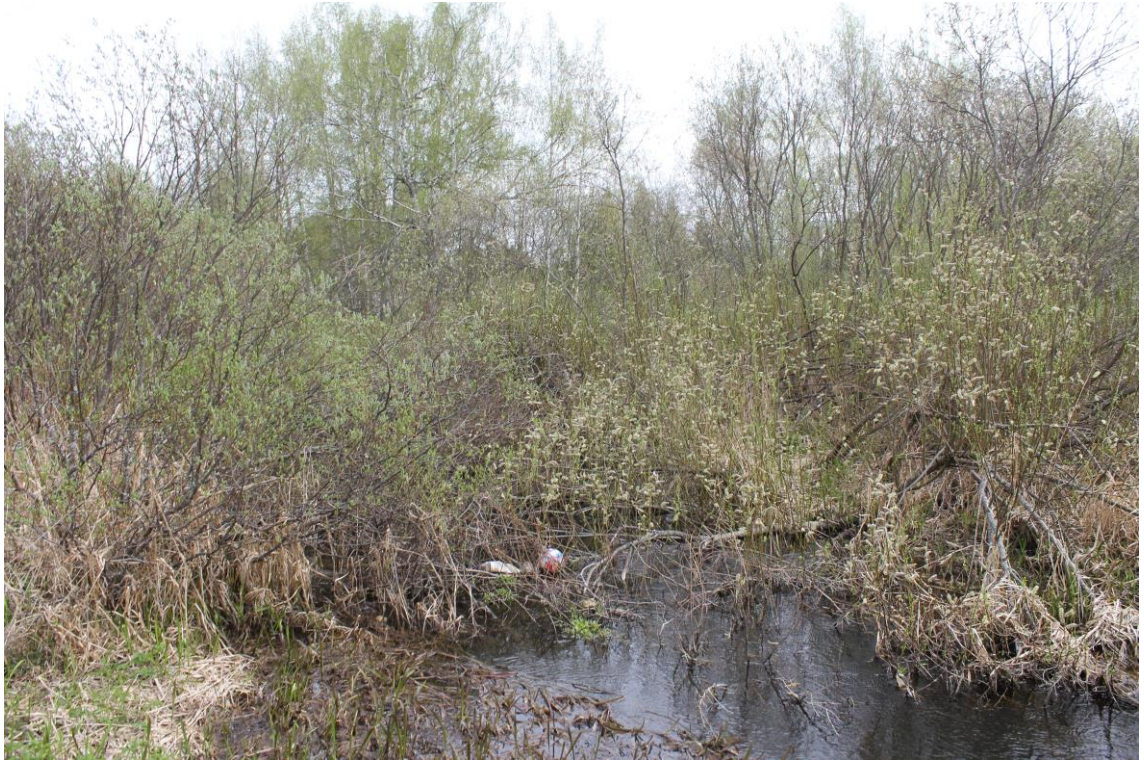
Kuva 9. Uomaa vallanneet pajupensaat keräävät roskaa.

Pohja alueella on hiesua. Alueella on hyvin tiheä, paikoitellen jopa lähes läpikulkematon pajupensasto. Puita alueella on vähän. Pajupensaat kuitenkin luovat riittävän varjostuksen uomalle. Pajupensaiden oksia on taipunut uoman ylle ja paikoin pajua kasvaa uomassakin. Pahimmin ummessa olevilla alueilla pajupensaat saattavat vaikeuttaa kalojen kulkua. Vedessä roikkuviin oksiin on tarttunut kaikenlaista roskaa (kuva 9). Alue onkin melko roskaantunut. Katistentien ja Harvialantien kevyen liikenteen väylän välisellä jokiosuudella on 3 kpl:ta sadevesiviemäriin purkupaikkoja.

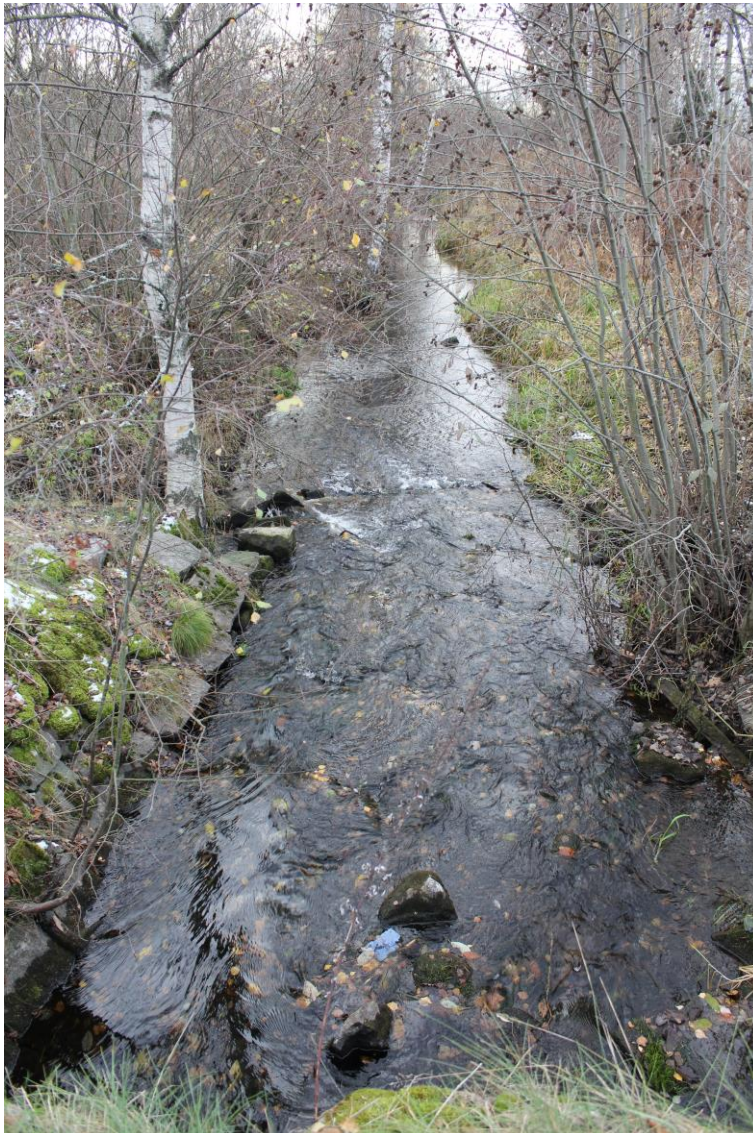
Kuva 10. Harvialantien virtapaikassa Kutalanjoella on hieman pudotuskorkeut-takin.

Virtapaikassa joen pohja on pääosin erikokoista kiveä. Harvialantien alapuolella on myös muutamia pintakiviä, jotka luovat kaloille suojapaikkoja muuten melko avoimella alueella. Virta-alueen loppuosassa kivet vähenevät ja pohja muuttuu

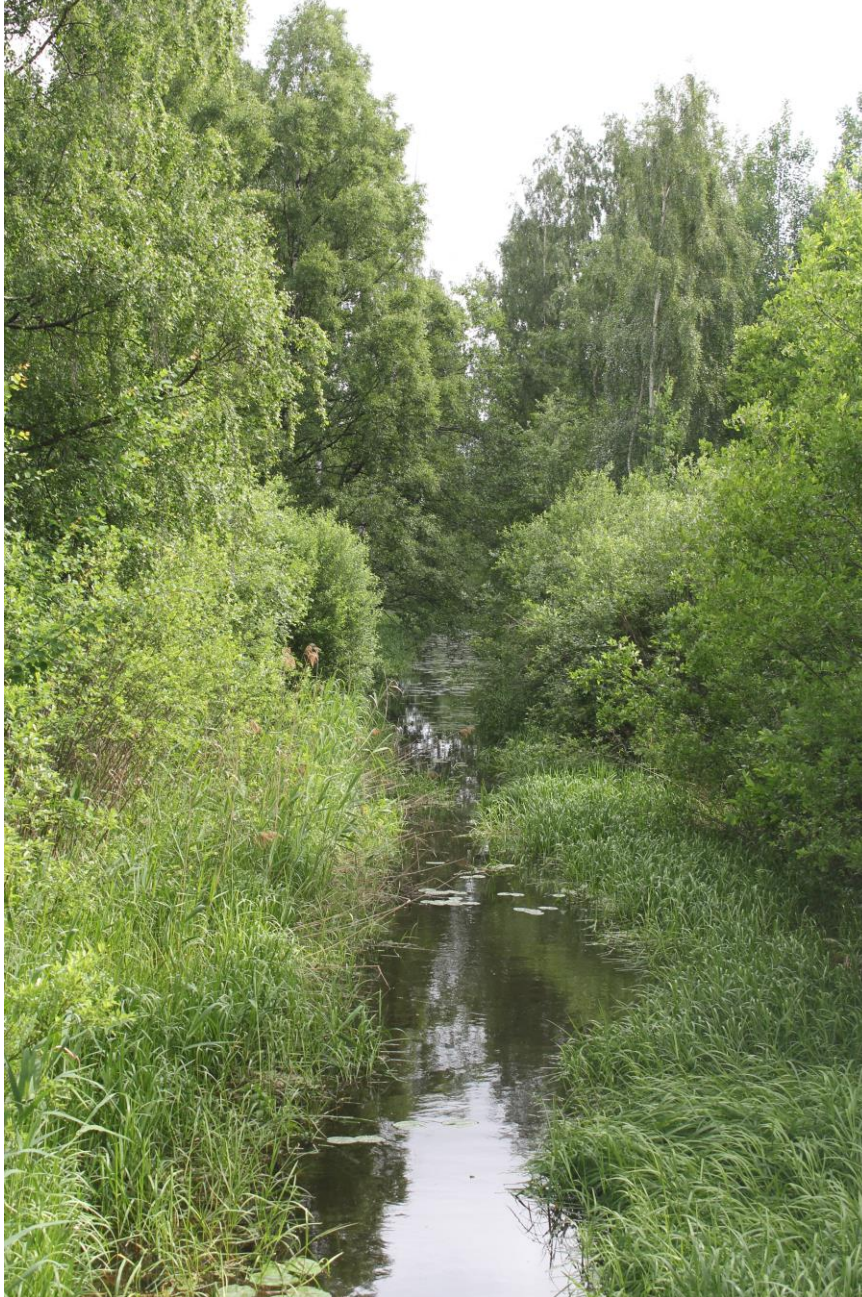
Rautatien alapuolisella osuudella Kutalanjoen kaltevuus on hyvin pientä ja virtaus hyvin hidasta (kuva 11). Vanajantien jälkeen Kutalanjoki pinta on samalla tasolla Vanajaveden kanssa (Aaltonen 2006, 30). Kutalanjoen suu Vanajavedellä on järviruo'on ja muun vesikasvillisuuden valtaama.

Kuva 11. Rautatien ja Vanajaveden välisellä osuudella Kutalanjoki virtaa hyvin hitaasti.

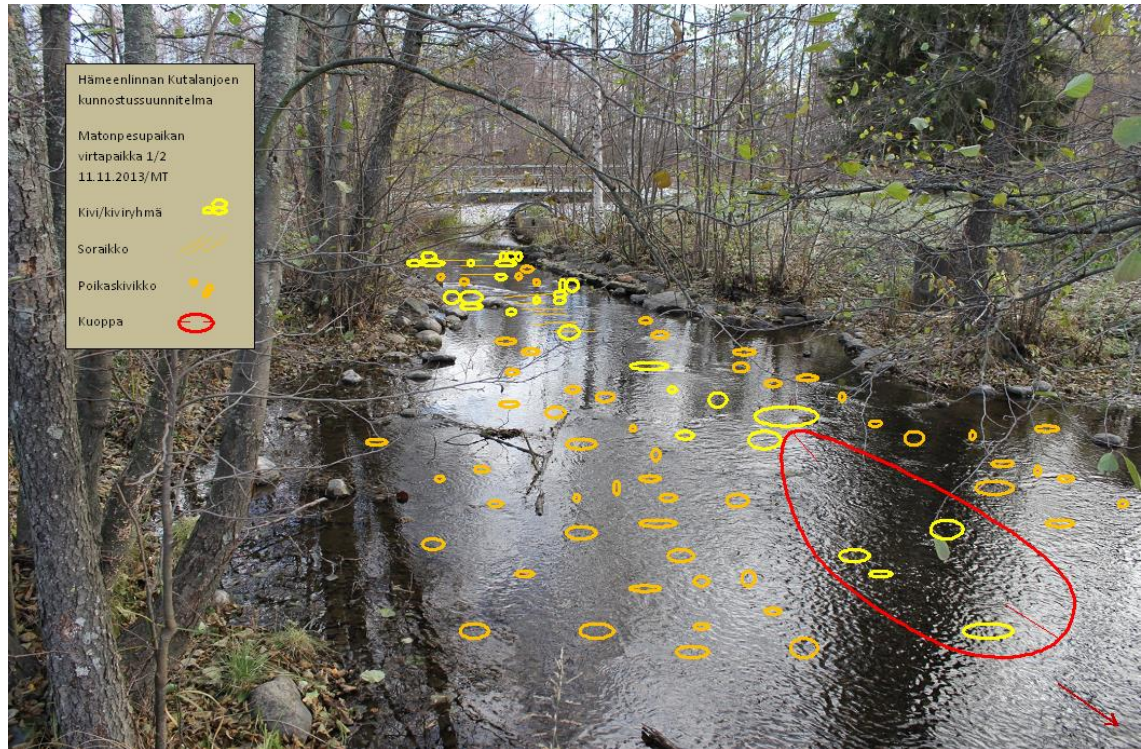
Kuva 13. Matonpesupaikan virtapaikan ylempät suunnitellut kunnostustoimenpiteet.

Kevyen liikenteen väylän alapuolelle rakennetaan kaksi noin 4 m<sup>2</sup>:n kokoista kutosoraikkaa (kuva 13). Soraikat perustetaan kiviryhmien varaan ja soraikon joukkoon sijoitetaan lisäksi muutama isompi kivi pitämään sitä paremmin paikallaan. Kiviryhmät kiihdyttävät virtausta soraikkojen alueella. Soraikkojen perustaminen vaatii olemassa olevan pohja-aineksen osittaista pois kaivamista, jotta vallitsevia vedenkorkeuksia ei muuteta.

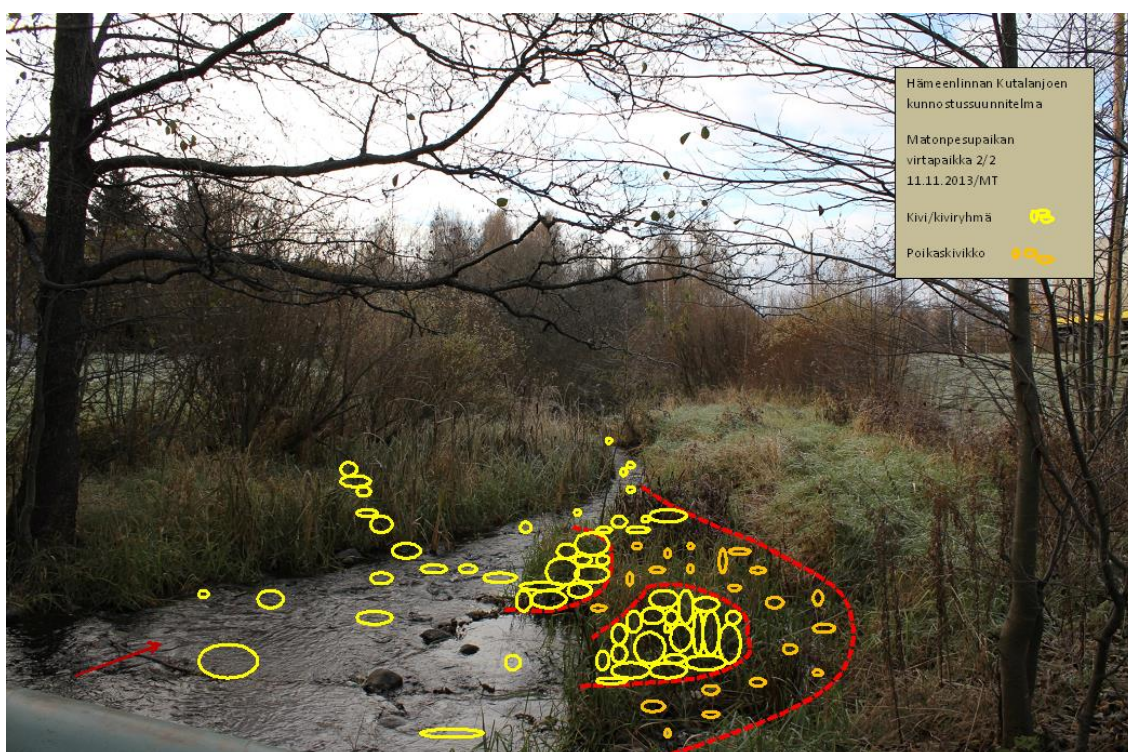
Kuva 14. Matonpesupaikan virtapaikan alemmat suunnitellut kunnostustoimenpiteet.

Joen ylittävän putken alapuolelta uoma kynnystetään kevyesti, jotta uoman oikeaan reunaan avattavat pienet sivu-uomat saadaan vesitettyä (kuva 14). Sivuuomat kivetään poikasalueeksi. Kivistä ja muualta alueelta kaivetusta maa- ja pohja-aineksesta luodaan saarekkeet sivu-uomiin. Virtapaikan kiveämistä jatketaan uoman kovapohjaisella alueella kivimateriaalin määrän sallimissa rajoissa mahdollisimman pitkälle alavirtaan. Jokiuoma on lähes umpeenkasvanut tien 10 alittavan oikeanpuolisen tierummun yläpuolelta. Matonpesupaikan virtapaikan kunnostuksen yhteydessä tulisi tämä ylitieä vesikasvillisuus poistaa. Suunnitelmakuvat A4-kokoisena työn liitteenä (Liite 4).

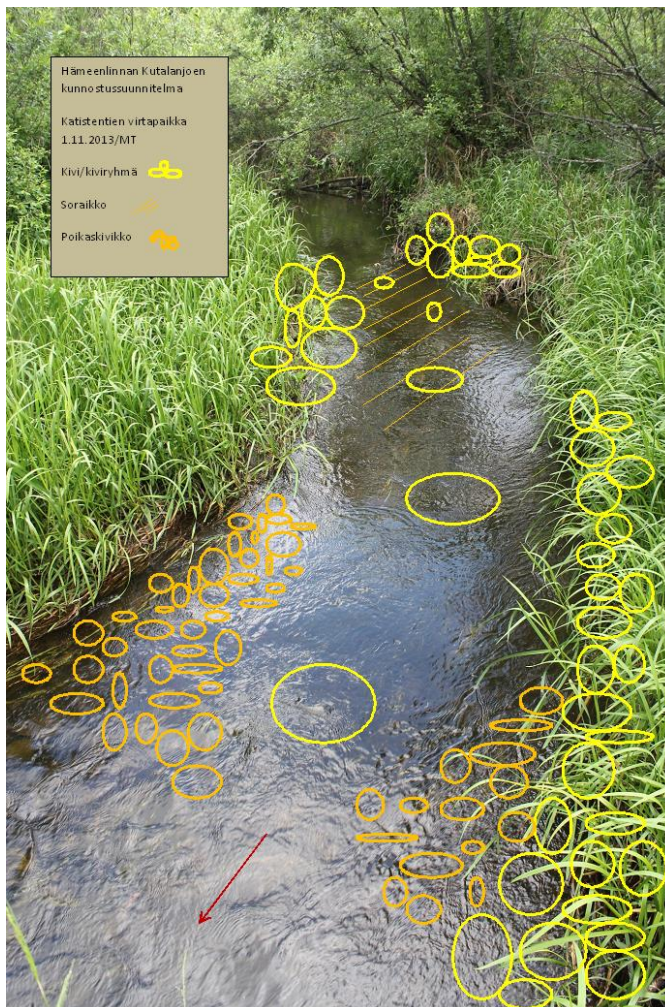
Kuva 15. Katistentien virtapaikan suunnitellut kunnostustoimenpiteet.

Virtapaikan niskalle rakennetaan noin 4 m<sup>2</sup>:n kokoinen kutosoraikko. Soraikon joukkoon sijoitellaan muutama isompi kivi kalojen suojapaikaksi ja pitämään soraikkoa paremmin paikallaan. Soraikon kohdalta uoma kavennetaan kivi-ryhmillä virtauksen kiihdyttämiseksi. Soraikon alapuolelle asetetaan muutama suurempi kivi isompien kalojen suojapaikoiksi. Yksi sopiva paikka asentokivelle on uoman mutkassa olevan montun yläpää. Kiven koko valitaan niin, että vesi virtaa sen ylitse useimmilla vedenkorkeuksilla. Kiven ylitse virtaava vesi pitää kuopan puhtana ja mahdollisesti jopa syventää sitä. Soraikon alapuolen uoman reuna-alueet kivetään poikasalueeksi vaihtelevan kokoisesta kiviaineksesta. Uoman vasenta reunaa vahvistetaan kiveyksin. Kunnostustoimenpiteitä ei uloteta aivan siltarumpuihin asti. Suunnitelmakuva A4-kokoisena työn liitteenä (Liite 5).

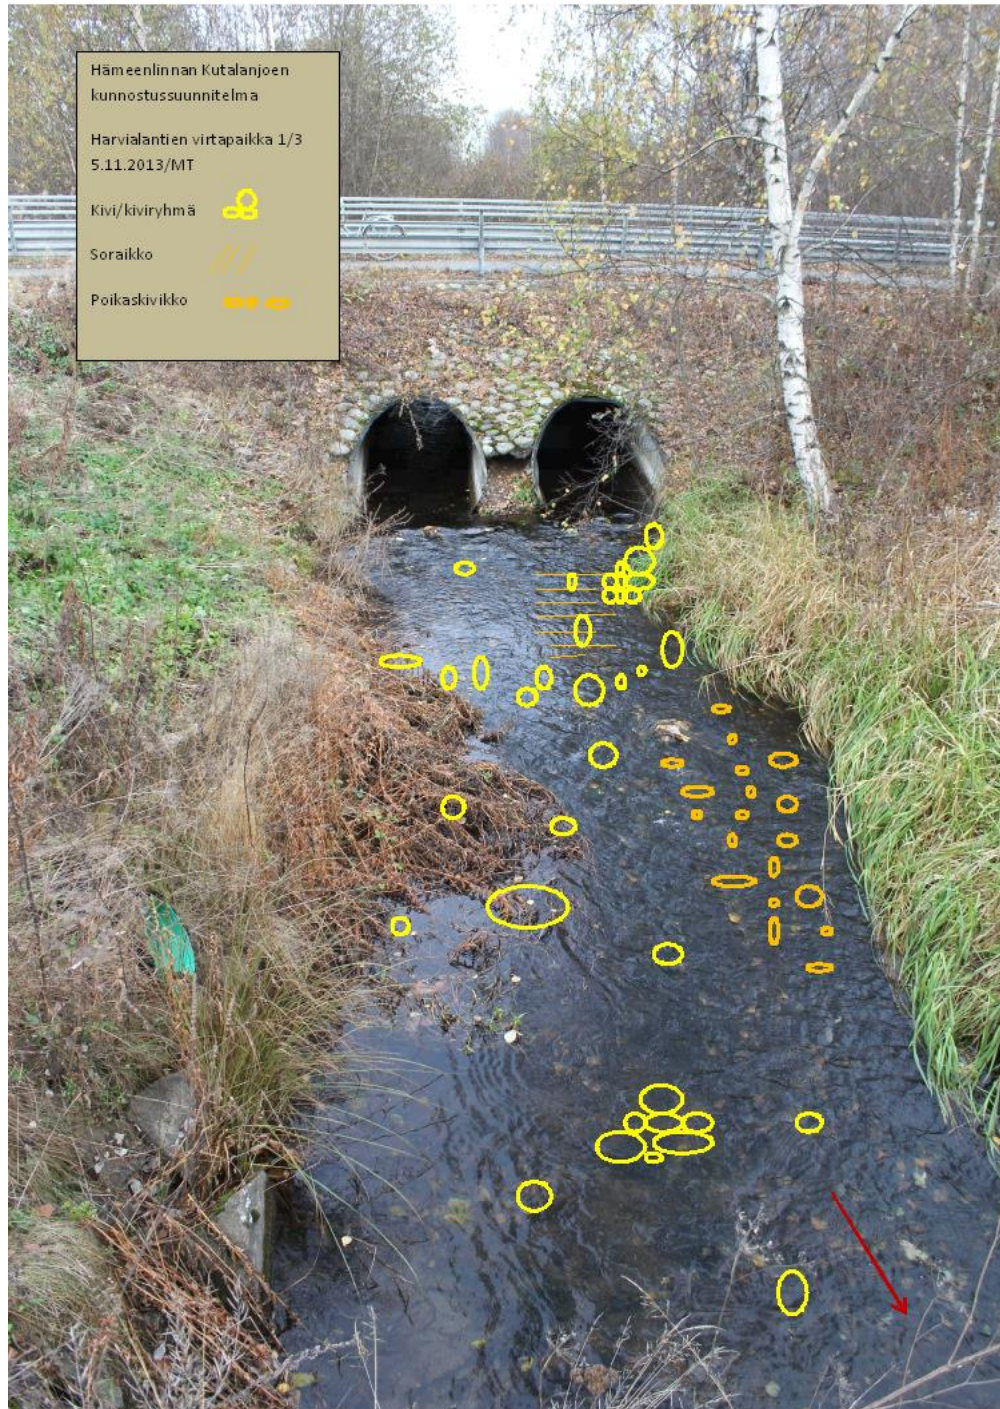
Kuva 16. Harvialantien kevyen liikenteen väylän alapuolelle suunnitellut kunnostustoimenpiteet.

Soraikon alapuolelle luodaan monipuolinen kivikkoalue järjestelemällä nykyistä kivikkoa ja tuomalla alueelle uutta kiviainesta. Hitaammin virtaavat alueet kiveetään poikasalueeksi vaihtelevankokoisesta kiviaineksestä. Keskiuomassa kiviä voi olla hieman harvemmassa ja ne voivat olla hieman suurempia. Joukossa voi olla myös pintakiviä. Uomassa olevan syvän montun yläpään sijoitetaan isompi kivi kalojen suojapaikaksi. Kuopan yläpään laitettavan kiven koko valitaan niin, että vesi virtaa sen ylitse useimmilla vedenkorkeuksilla. Kiven ylitse virtaava vesi pitää kuopan puhtaana ja mahdollisesti jopa syventää sitä. Harvialantien siltarumpujen yläpuolelle tehdään kivinen virranohjain suojaamaan rumpujen rakenteita.

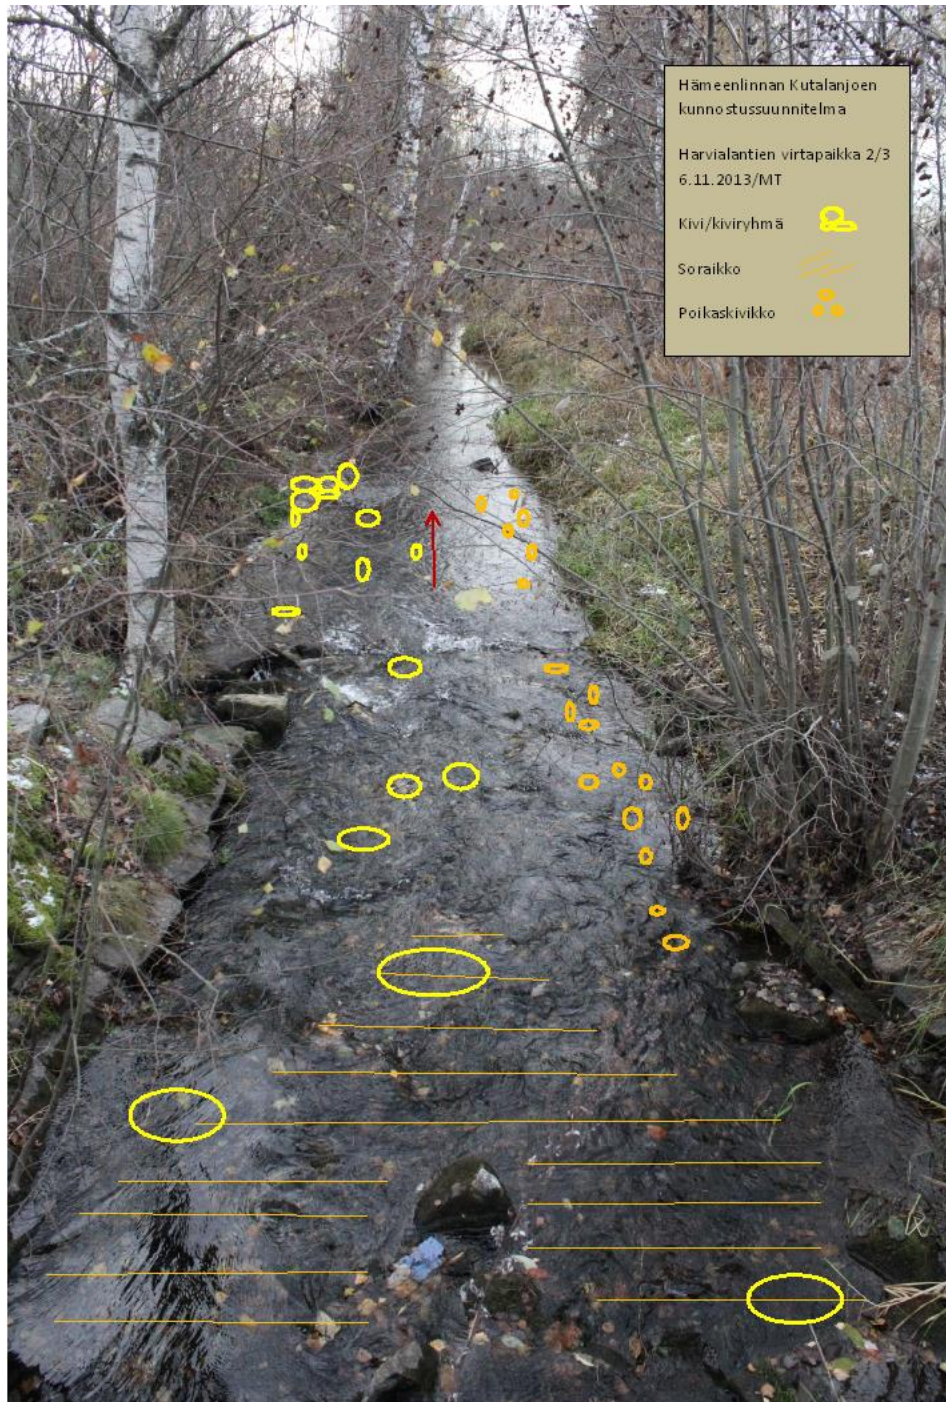
Kuva 17. Harvialantien alapuolen ylempät suunnitellut kunnostustoimenpiteet.

Harvialantien alapuolelle rakennetaan noin 5 m<sup>2</sup>:n kokoinen soraikkoalue (kuva 17). Soraikon perustamiseksi uomasta joudutaan mahdollisesti poistamaan pohja-ainesta, jotta saavutetaan riittävä vesisyvyys ja ettei vallitsevia vedenkor-

keuksia muuteta tierumpujen läheisyydessä. Soraikon alapuolelle luodaan monipuolinen kivikkoalue järjestelmällä nykyistä kivikkoa ja tuomalla alueelle uutta kiviainesta. Hitaammin virtaavat alueet kivetään poikasalueeksi vaihtelevan kokoisesta kiviaineksestä. Keskiuomassa kiviä voi olla hieman harvemmassa ja ne voivat olla hieman suurempia. Joukossa voi olla myös pintakiviä.

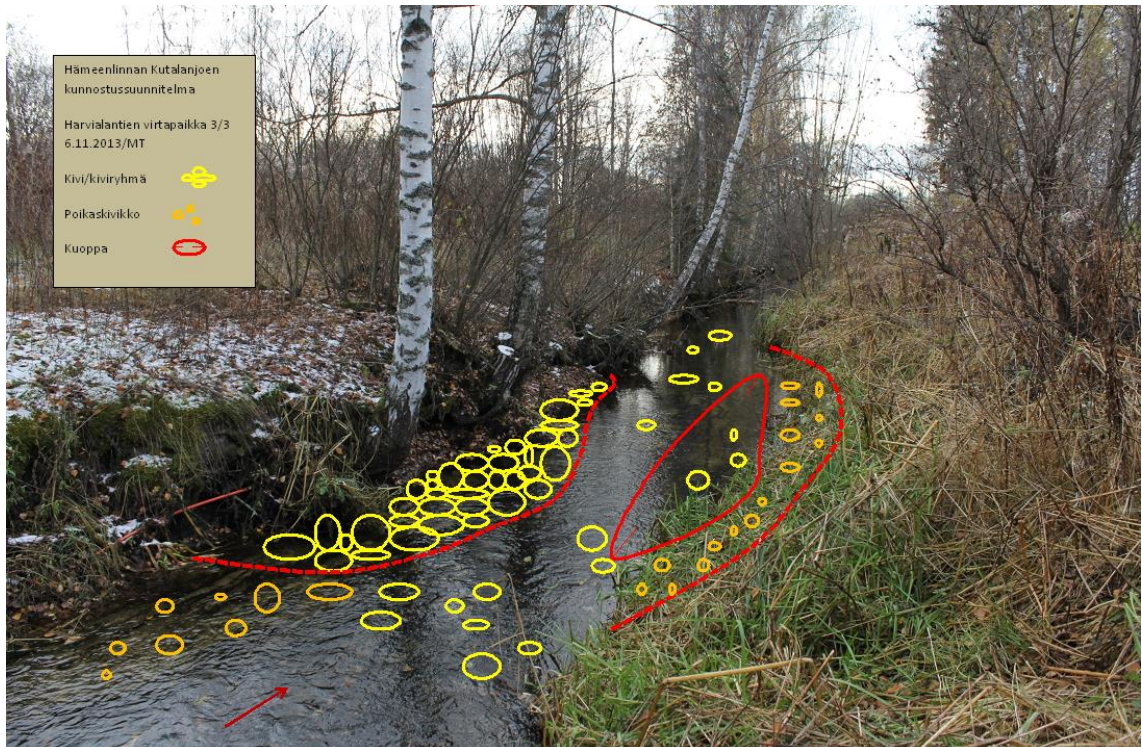
Kuva 18. Harvialantien alapuolen alemmat suunnitellut kunnostustoimenpiteet.

Harvialantien alapuolelle noin 20 metrin päähän tiestä kaivetaan uomaan mutka (kuva 18). Uomaa voidaan myös syventää hieman mutkan alueelta. Alueelle jätetään kuitenkin myös matalaa poikaskivikoksi kivettävää aluetta. Mutkan sisäkaarre muodostetaan kivistä. Tarvittaessa kaivumassoja voidaan käyttää sisäkaarten tukiaineena. Mutkittelua voidaan tehostaa mutkan yläpuolelle sijoitettavalla kivistä tehdyllä virranohjaimella. Uomaa kynnystetään kevyesti mutkaan kaivettavan kuopan yläpuolelta.

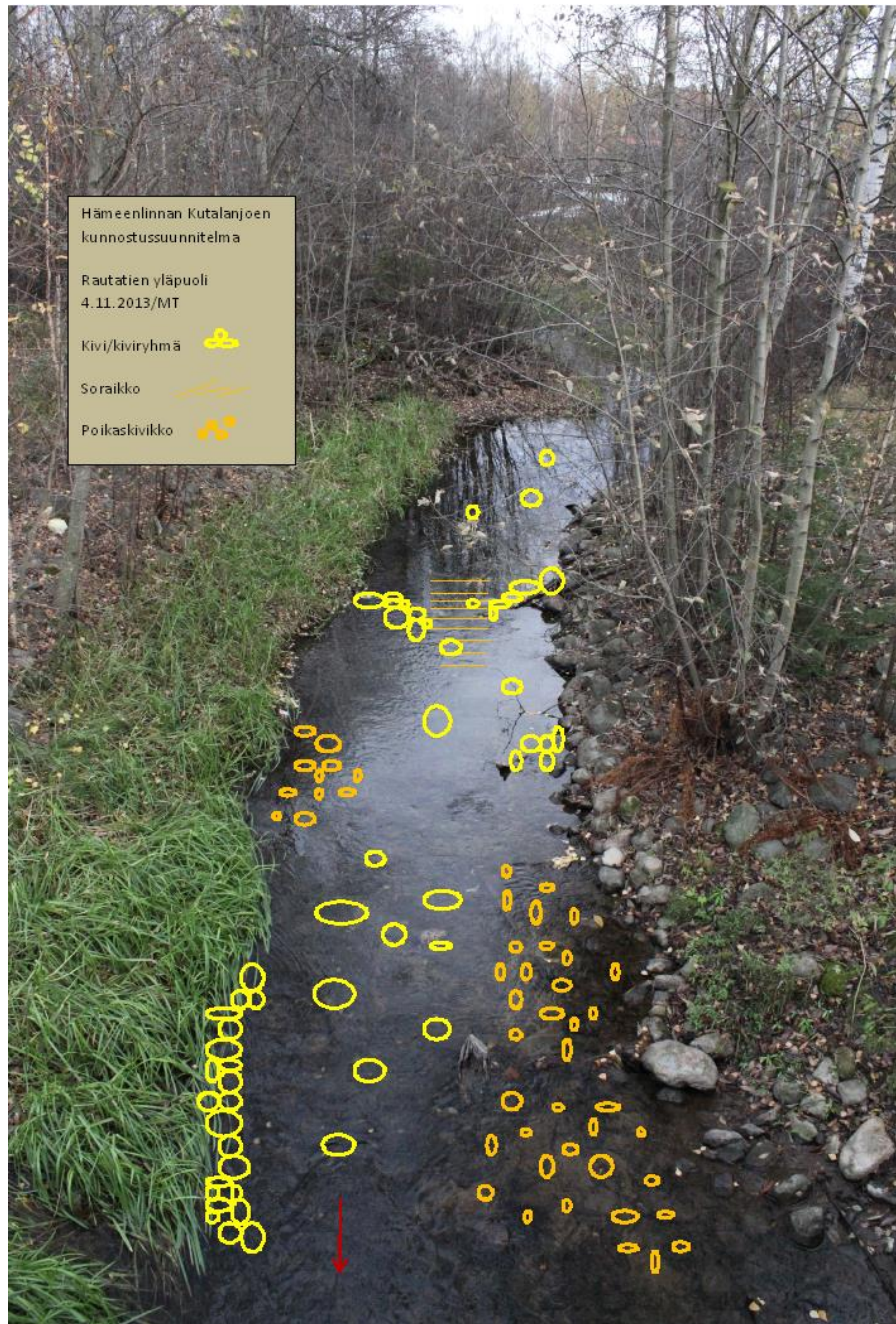
Kuva 19. Rautatien yläpuolelle suunnitellut kunnostustoimenpiteet.

Rautatien yläpuolelle muodostuu useimmilla virtaamilla lyhyt virtapaikka. Alueen rannoilla on paljon kunnostamiseen soveltuvaa kiviainesta. Suunnitellut kunnostustoimenpiteet kohdistuvat rautatien yläpuolelle noin 15 metrin matkalle (kuva 19).

Joen tekemän mutkan alapuolella olevan montun yläpäähän ja reunoille sijoitetaan muutama isompi kivi kalojen suojapaikoiksi. Kuopan yläpäähän asetettavan kiven koko valitaan niin, että vesi virtaa sen ylitse useimmilla vedenkorkeuksilla. Kiven ylitse virtaava vesi pitää kuopan puhtana ja mahdollisesti jopa syventää sitä. Kuopan alapään kohdille rakennetaan noin 4 m<sup>2</sup>:n kokoinen kutosoraikko. Soraikko perustetaan sen tueksi poikkiuomaan kivettävän kynnyksen varaan. Kynnys myös kiihdyttää virtausta soraikon alueella. Kynnykseen jätetään virtausaukko. Soraikon joukkoon sijoitellaan muutama isompi kivi kalojen suojapaikaksi ja pitämään soraikkoa paremmin paikallaan.

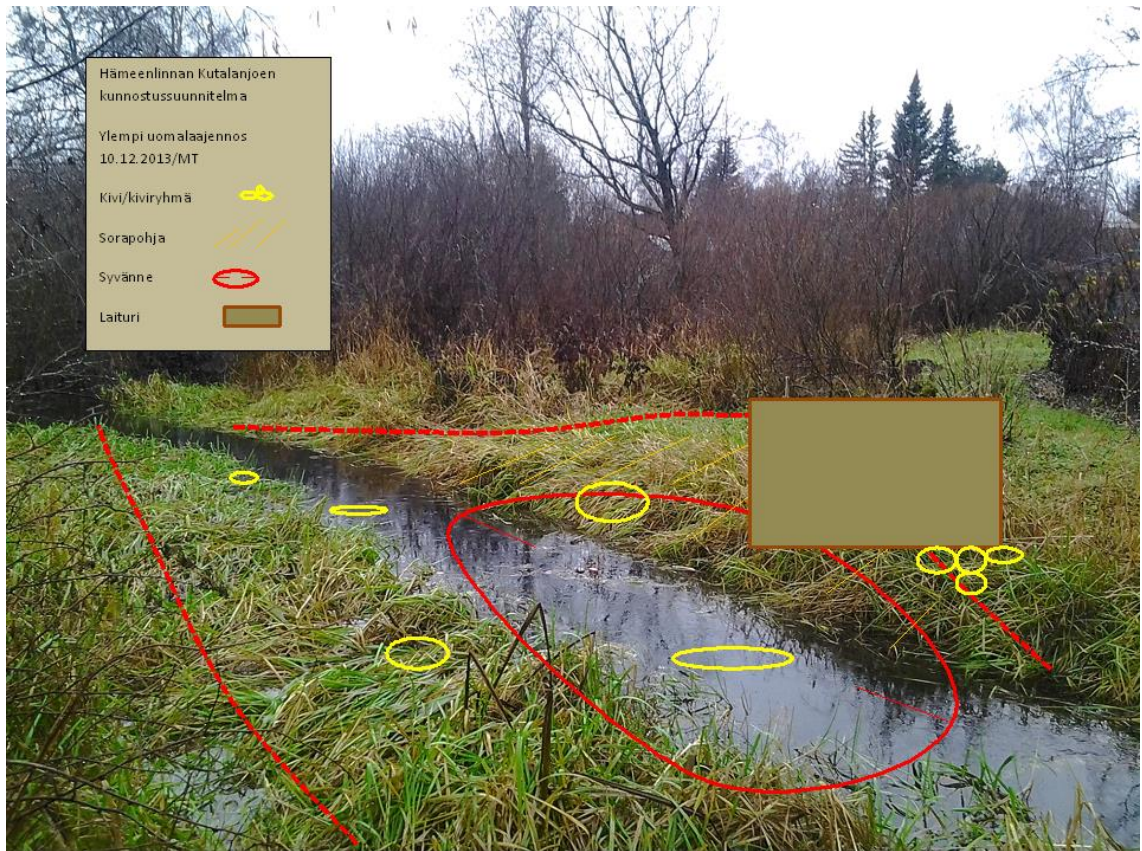
Kuva 20. Ylempi siirtolapuutarhan kohdalle kaivettava uomalaajennos.

tuu matalimmille ranta-alueille vain korkeammalla vedellä. Uomalaajennoksen pohjalle voidaan sijoittaa jonkin verran kiviainesta kalojen suojapaikoiksi.

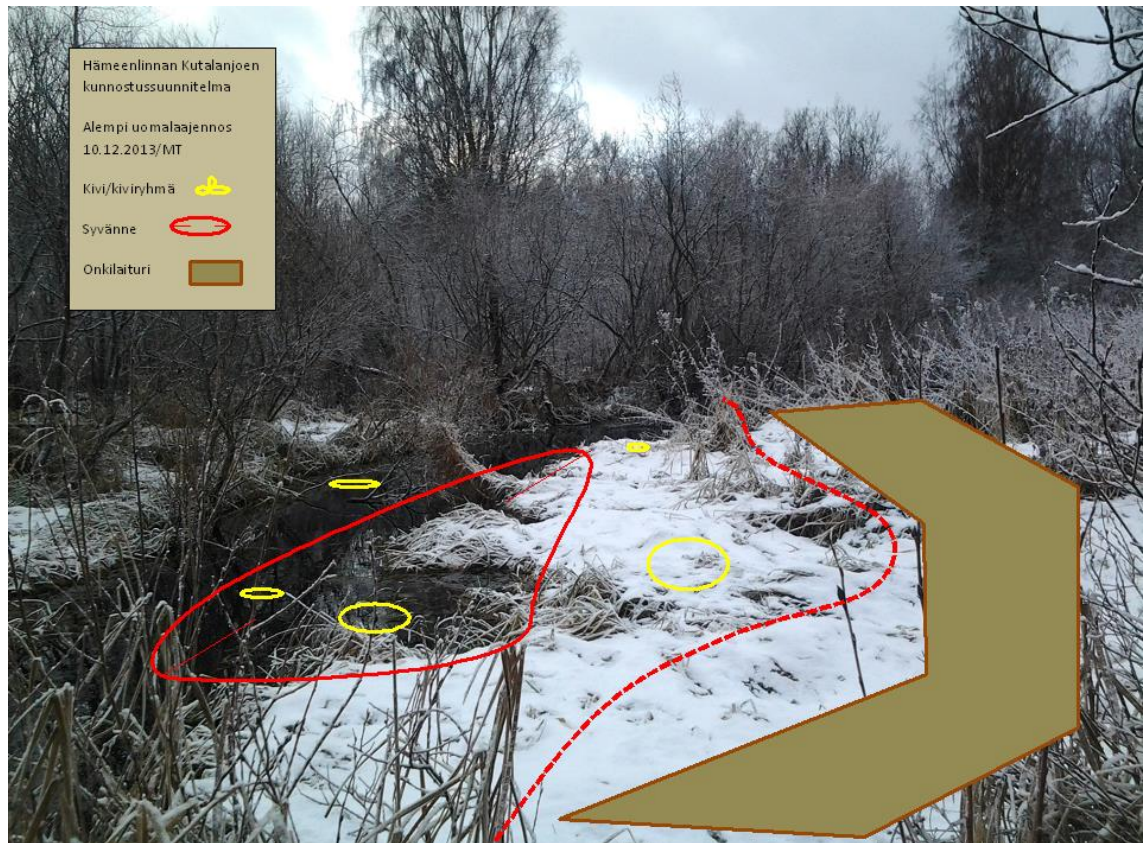
Kuva 21. Alempi nykyisen ja vanhan uoman risteyskohtaan kaivettava uomalajennos.

Uomalaajennosten kaivamisen yhteydessä uoma tukkivia pajupensaikoita on hyvä karsia. Pajupensaat ovat vallanneet joen pahiten juuri suunniteltujen uomalaajennosten alueella tai niiden välittömässä läheisyydessä. Kaivettaessa alempaa nykyisen ja vanhan uoman risteyskohtaan suunniteltua uomalaajennosta tulee huolehtia siitä, ettei virtaus ohjaudu vanhaan uomaan. Kaivutyöt tehdään kohteessa Hämeenlinnan kaupungin omistamalla maa-alueella.

Uomalajennosten alueelle rakennetaan virkistyskäyttöä tukevia rakenteita. Siirtolapuutarhan kohdalle rakennettavasta uomalajennoksesta voidaan tehdä uimapaikka palstaviljelijöille. Alueelle rakennetaan laituri ja uoman pohjasta tehdään kantava. Alemmalle Katistentien ja Harvialantien väliselle osuudelle kaivettavan uomalajennoksen yhteyteen rakennetaan onkilaituri lapsille sekä pitkospuut jokivarteen. Suunnitelmakuvat A4-kokoisina työn liitteenä (Liite 8).
