PROVINCIA DE CÓRDOBA

CONSEJO FEDERAL DE INVERSIONES

PLAN DE GESTIÓN RESERVA HÍDRICA NATURAL PARQUE LA QUEBRADA

INFORME FINAL
FEBRERO 2023

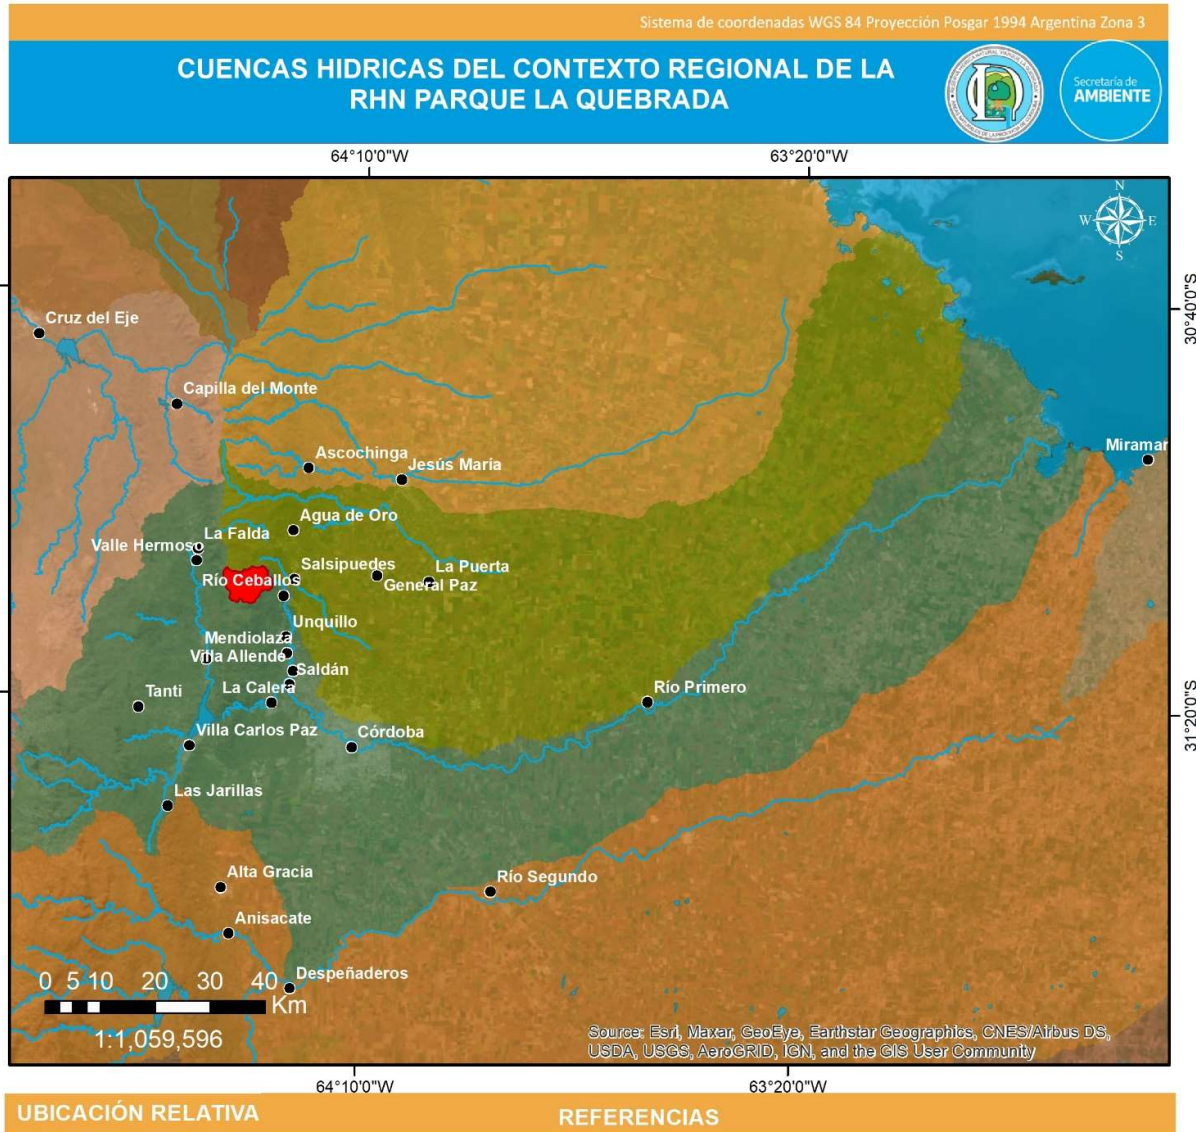
Figura 3: Sistemas fluviales del área de influencia de la RHN Parque La Quebrada

La subcuenca del río Ceballos (nombrado por los pueblos originarios com Isquitipe) nace a 750 m.s.n.m en una ladera de las sierras a partir de sus afluentes, de carácter permanente, río Colanchanga, arroyo Los Hornillos y arroyo Los Guindos (Figura 4).

El río Colanchanga y el arroyo Los Hornillos son los principales cursos de agua ubicados dentro de la RHN Parque La Quebrada y pueden ser identificados como dos subcuencas: Por un lado, el río Colanchanga, ubicado al sur de la reserva, se conforma a partir del arroyo Los Cóndores y El Vergel. Por otro lado, el arroyo Los Hornillos, ubicado al sur de la reserva, conformado por el Arroyo de la Alondra, Los Jilgueros y Las Molleras. Finalmente, el arroyo los Guindos contribuye en menor medida al embalse, y se considera que se encuentra englobado en la subcuenca ubicada al norte (Figura 4). Estos afluentes se unen conformando el dique y desde ahí nace el Río Ceballos (Cioccale, 1999). La subcuenca tiene una extensión 213 km², de los cuales 42 km² se encuentran dentro del área protegida. El río Ceballos, desde su nacimiento cruza por la ciudad homónima donde cambia su dirección Oeste-este a norte-sur y se encauza posteriormente en un valle estructural para recibir a los arroyos Cabana y La Reducción, sus afluentes desde el oeste (Giovanola, 2018). Finalmente, continúa al sur con el nombre de arroyo Saldán para desembocar en el río Suquía. (Formica et al., 2015).

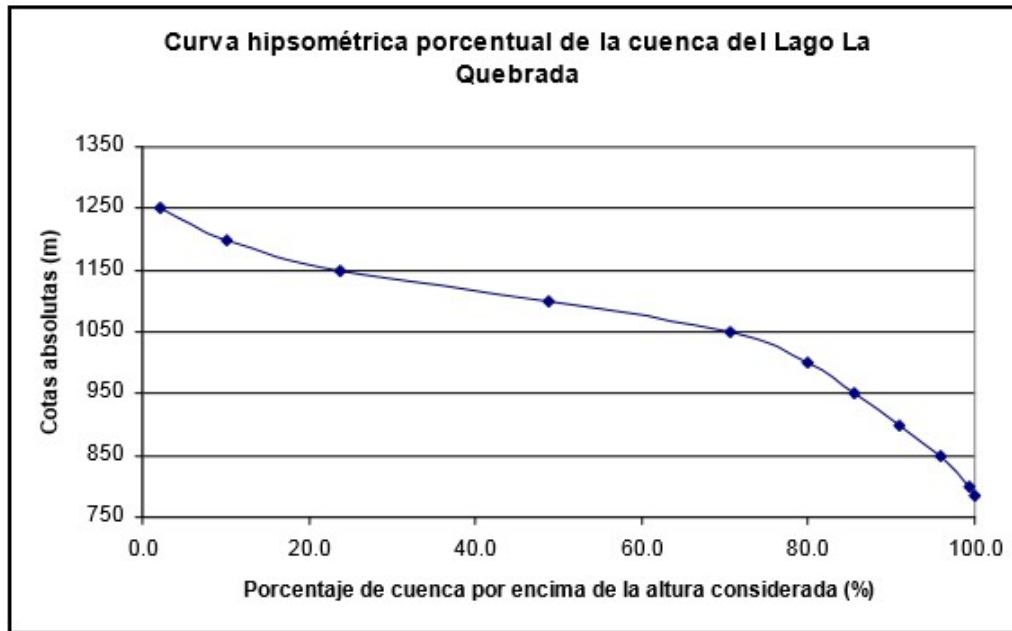
Figura 5: Curva hipsométrica de la sub cuenca. Fuente: Alonso y Alonso (2001)

- Curva Hipsométrica de la Cuenca (Figura 5): relaciona la cota con el porcentaje de área acumulada. De acuerdo al autor, la subcuenca englobada dentro de la reserva corresponde a una cuenca en equilibrio.

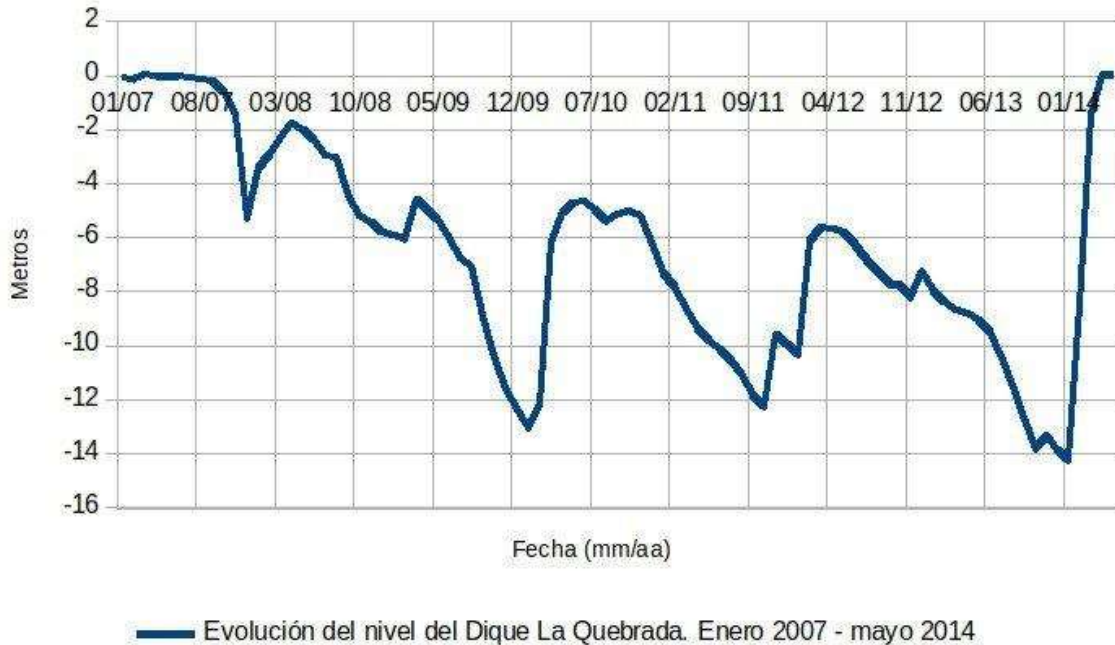
Figura 6: Gráfico de los niveles históricos del Dique La Quebrada. Fuente: Koberwein (2019) en base a datos publicados por la Cooperativa de Agua de Río Ceballos

independientemente del nivel del dique, las pérdidas muestran una tendencia estacional, en donde, en el período estival las precipitaciones se incrementan y, consecuentemente, el nivel del dique aumenta (Achad, 2019).

entre 270 y 300 mm, ocasionaron una crecida histórica que culminó con el desborde del dique (López y Arguello, 2020). El temporal produjo la crecida considerable de todos los cursos hídricos, lo que causó inundaciones locales en las cuencas bajas, en zonas rurales y en poblaciones ubicadas dentro y fuera de la reserva. La crecida del arroyo Los Cóndores-Colanchanga afectó a las edificaciones del barrio Villa Colanchanga colindantes a este. Con respecto a la zona posterior al DQL, la crecida afectó a las edificaciones colindantes al río Ceballos de los barrios La Quebrada, Pérez Taborda y otros, que corresponden a los ubicados en la Avenida San Martín.

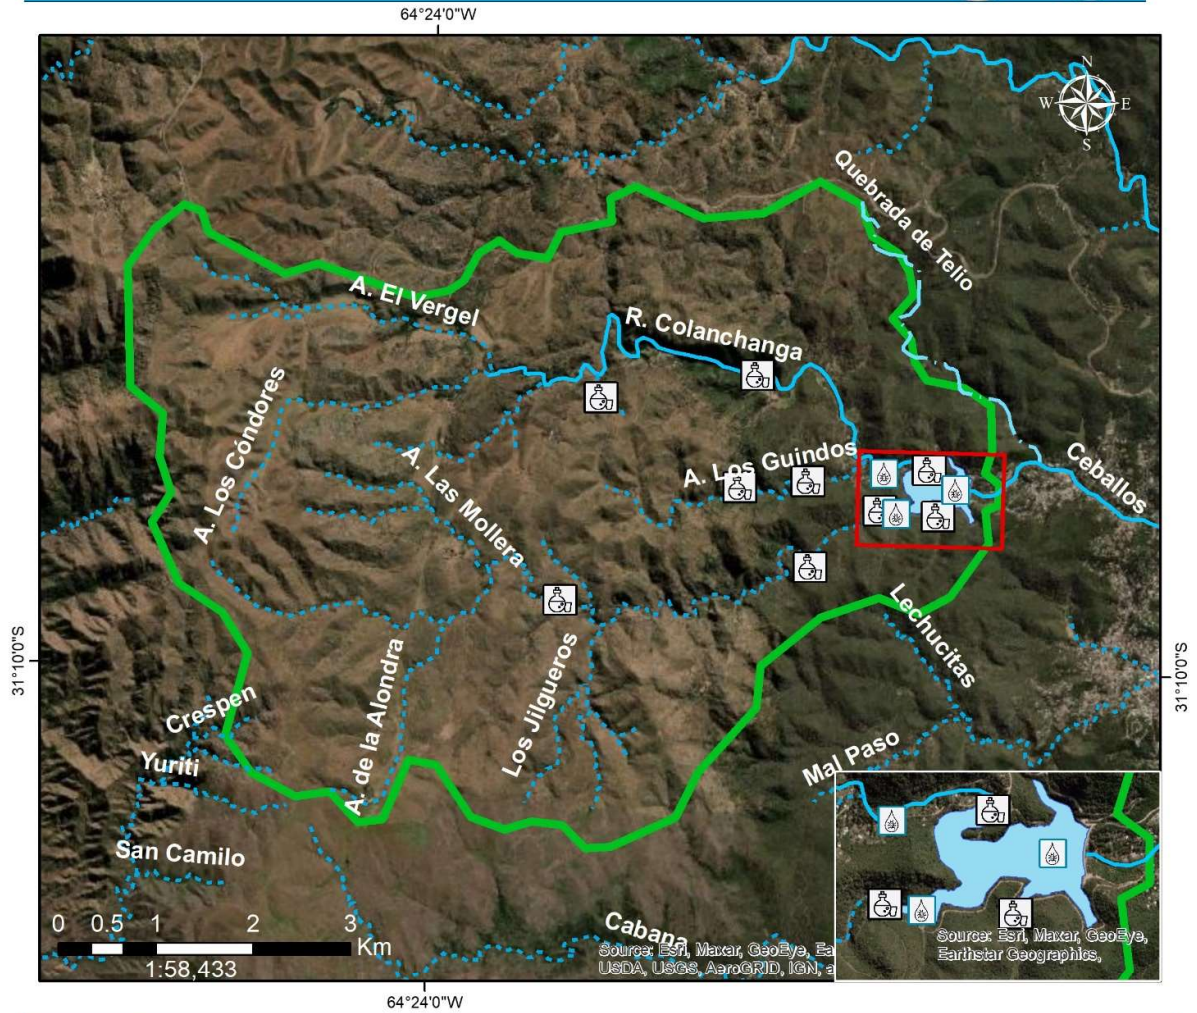
Figura 9: Puntos de monitoreo de calidad de agua en la RHN Parque La Quebrada

Las estaciones (Tabla 5) ubicadas sobre los cursos de agua se encuentran, previas a las principales fuentes potenciales de contaminación:

- Arroyo Los Hornillos: previo a la cascada homónima y posterior a los sitios de acampe.
- Los Cóndores – Colanchara: en la salida de una de las principales vertientes (anterior a la cascada), previo a la urbanización de Villa Colanchara.
- Los Guindos: previo a la cascada y posterior al vado.
