HIDRÁULICA FLUVIAL: PROCESOS DE EROSIÓN Y SEDIMENTACIÓN, OBRAS DE CONTROL Y GESTIÓN DE RÍOS  
Hector Daniel Farias, José Daniel Brea, Carlos Marcelo García (Editores)

Memorias del *Quinto Simposio Regional sobre HIDRÁULICA DE RÍOS*  
Santiago del Estero, Argentina. 2-4 Noviembre de 2011  
ISBN 978-987-1780-05-1 (Libro + CD-ROM)

## **DISEÑO DE PROTECCIÓN EN UN MEANDRO DEL RÍO COLASTINÉ. ESTUDIOS BÁSICOS Y SELECCIÓN DE ALTERNATIVAS.**

**María Daniela Montagnini y Mario Luis Amsler**

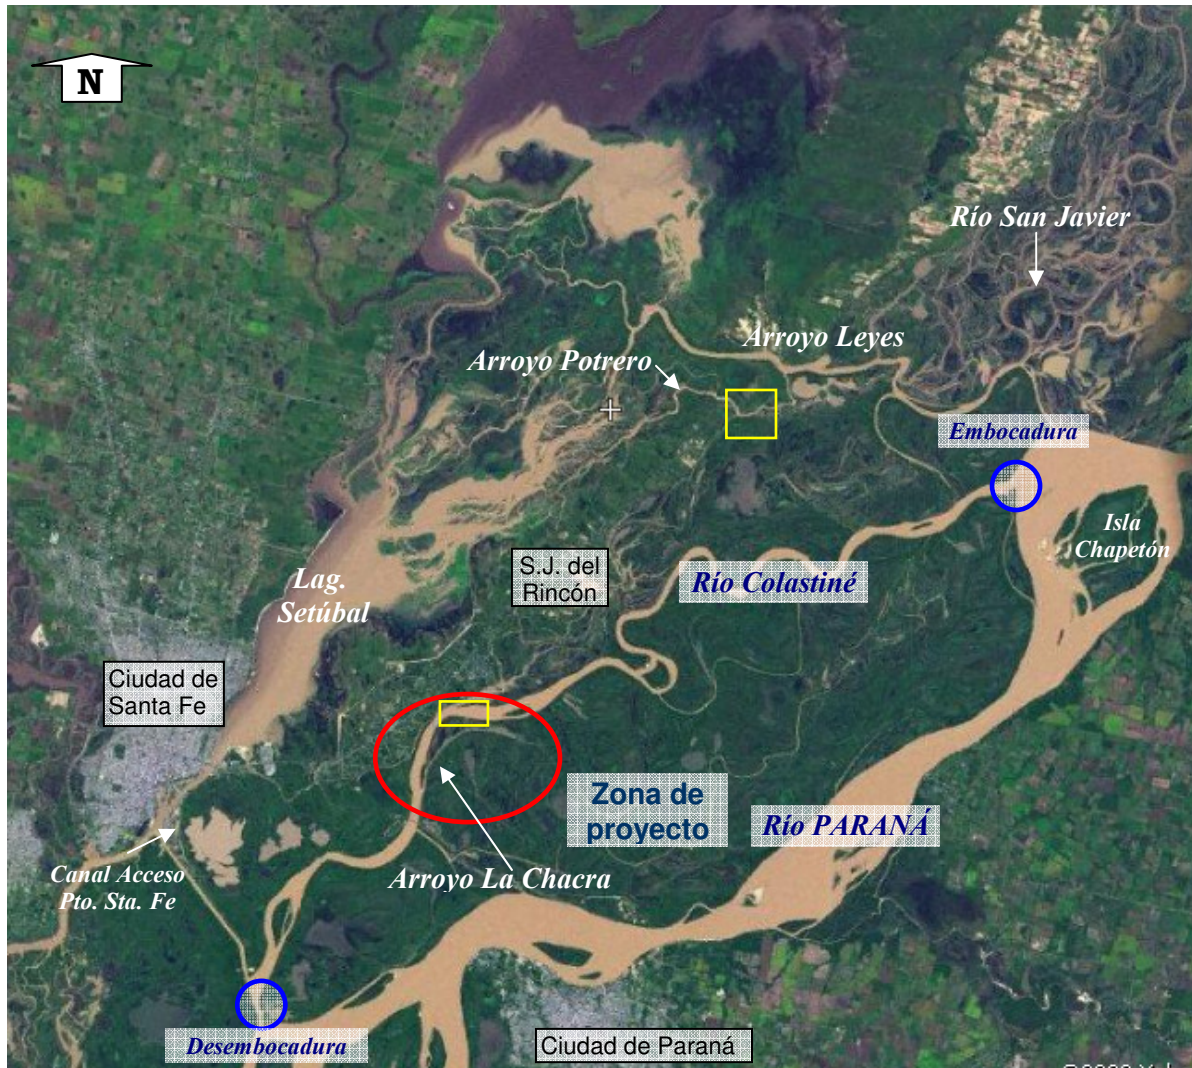
**Figura 1.-** Ubicación general y toponimia de la zona. Se destacan embocadura y desembocadura del Río Colastiné (círculos azules), del Arroyo Ubajay (cuadros amarillos), y zona de proyecto (óvalo rojo).

El río Colastiné es un curso secundario del sistema fluvial del tramo medio del río Paraná. Presenta la morfología típica de un curso meandriforme en toda su longitud, con anchos próximos a los 300 m y caudales para la condición hidráulica de desborde del orden de los 2200 m<sup>3</sup>/s (Ramonell, C. y otros, 2000). Su embocadura se encuentra sobre la margen derecha del curso principal del Paraná, al sur del eje imaginario que une la traza del Arroyo Leyes -en el lado santafesino- con Cerrito -en la ribera entrerriana-, en el km 635 de la ruta de navegación Hidrovía Paraguay - Paraná – Plata; su desembocadura se localiza a la entrada del Canal de Acceso al Puerto de Santa Fe (Figura 1).

En la década del '90, se construyeron el actual acueducto Colastiné–Santa Fe (destruido por la gran crecida de 1982-'83) y terraplenes de defensa de los poblados de la zona (que registran sostenido proceso de incremento poblacional) para impedir el ingreso de las aguas en épocas de crecida del propio Colastiné y de la laguna Setúbal (FICH, 1998). En el sector, el terraplén denominado Garelo presenta su traza muy próxima a la margen cóncava del meandro del río Colastiné (Figura 1), donde se registran las máximas profundidades.

**Alternativa B.** Se verificó la condición de estabilidad dinámica del arroyo La Chacra (Figura 1) mediante el método de Simons y Albertson (1963) (Bogardi, J., 1978) para la crecida de diseño. Diseño de la protección de la embocadura y cálculo de volúmenes de dragado para regularizar las secciones de escurrimiento.

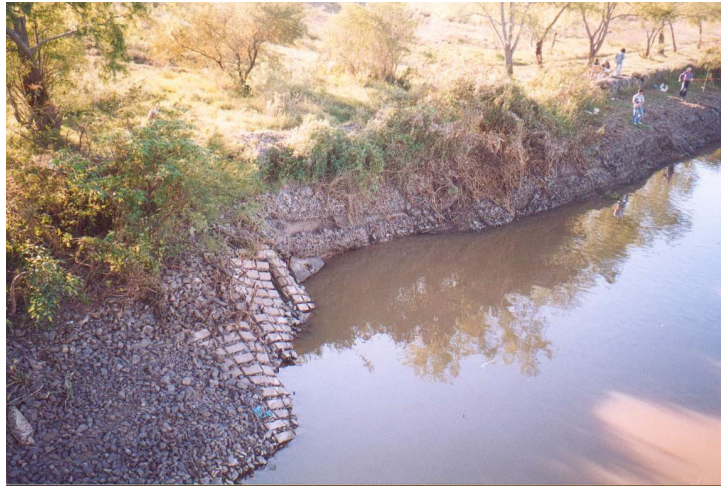
**Figura 2.-** Situación de la margen derecha, aguas arriba de la toma del Acueducto. Fotografía tomada en julio de 2007.

permitieron comprobar que los procesos erosivos de la margen derecha se encuentran activos y alcanzan magnitudes superiores a las deseables. Dado el alto valor de las obras de toma del acueducto y terraplén de defensa y su importancia estratégica para el desarrollo de la región, se planteó la necesidad de evaluar el daño eventual que provocaría su colapso para la población y estructuras asentadas en las áreas protegidas por el anillo de defensas y abastecidas por el acueducto.

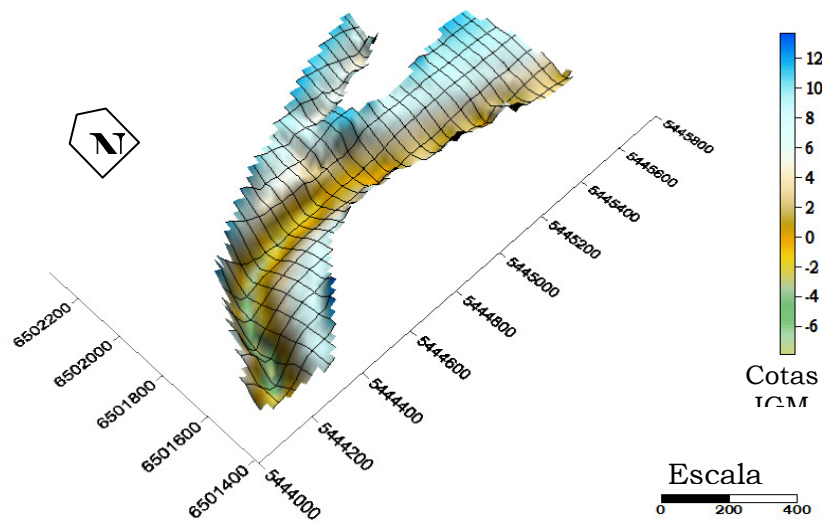
Figura 4.- Croquis de batimetría del sector en estudio.

Fecha 14 de mayo de 2007.

Lectura hidrométrica: 4,17 m (SNRH, 2007).

Cota de la superficie del agua: 13 m I.G.M. en escala hidrométrica.

- a) el recrecimiento hacia aguas abajo de la isla formada entre el Ubajay y el Colastiné, el con adosamiento de banco lateral hacia el centro del Colastiné (indicio de la posición sobre margen izquierda del thalweg aguas arriba de la confluencia con el Ubajay, Figura 4).

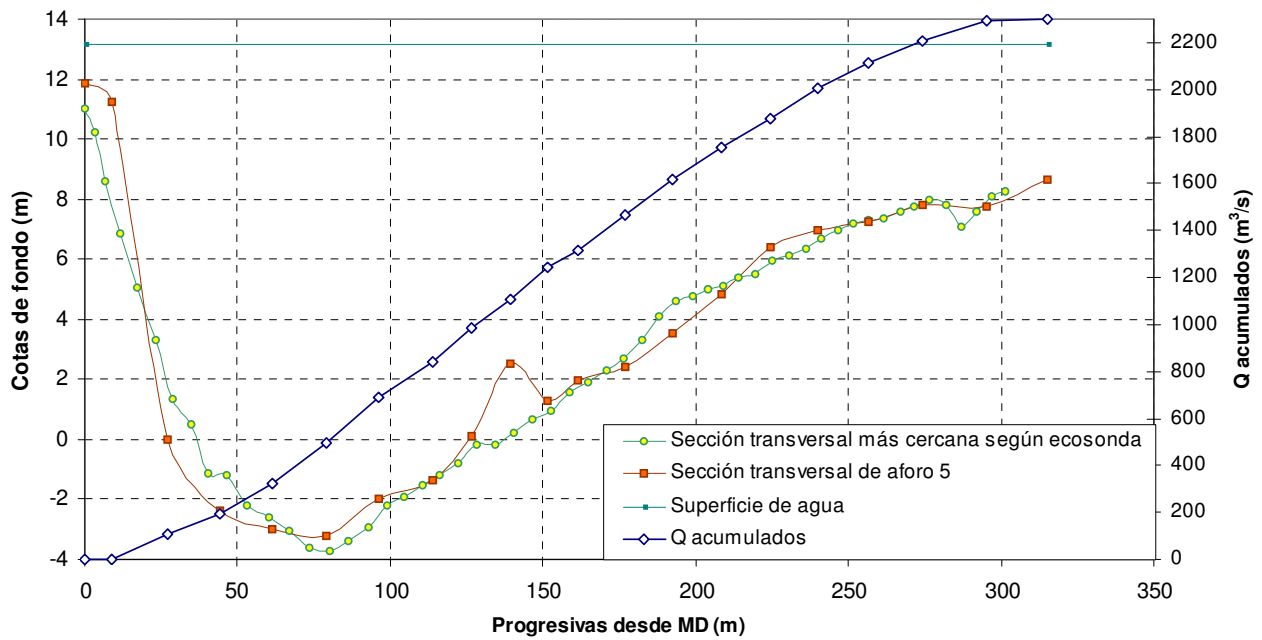
Figura 6.- Distribución transversal de caudales en río Colastiné, aguas abajo de la confluencia con el arroyo Ubajay. Sección transversal de aforo 5 (Figura 3).

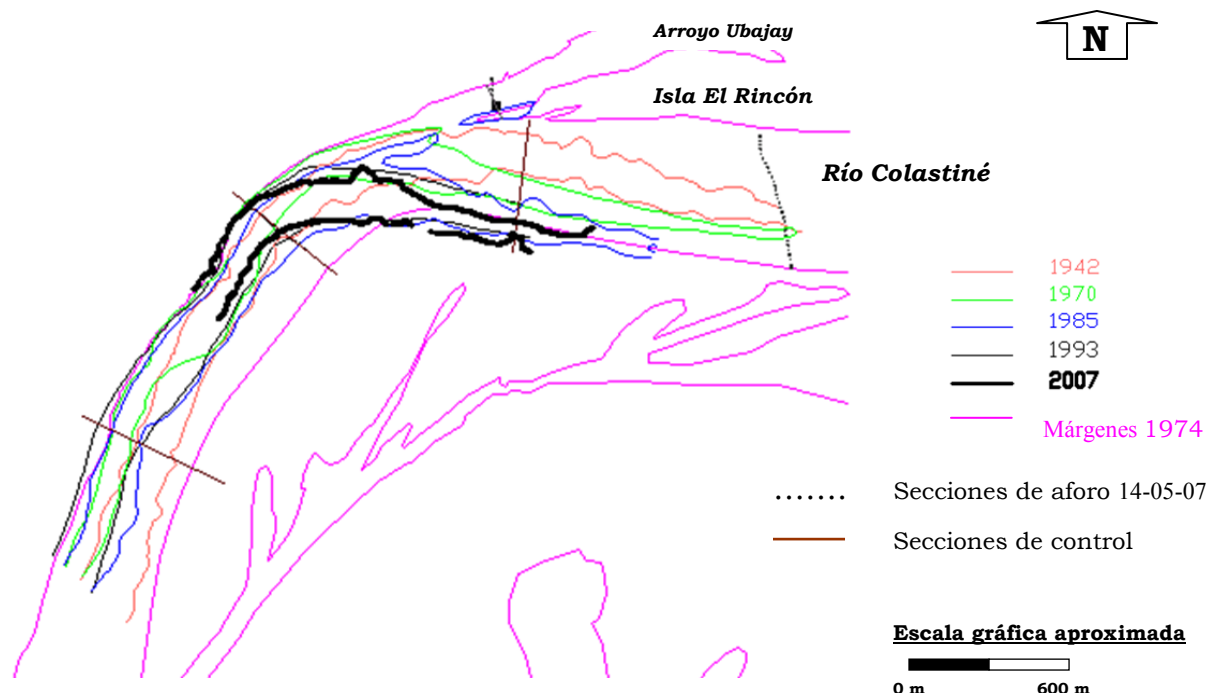
Figura 9.- Evolución de isóbata de 5 m respecto a “0” de hidrómetro en puente RN 168.

A modo de ejemplo de los resultados obtenidos se presenta la imagen con la evolución de isóbata de 5 m y corrimientos netos observados.

(\*) Estas secciones se representan como “secciones de control” en Figura 9.

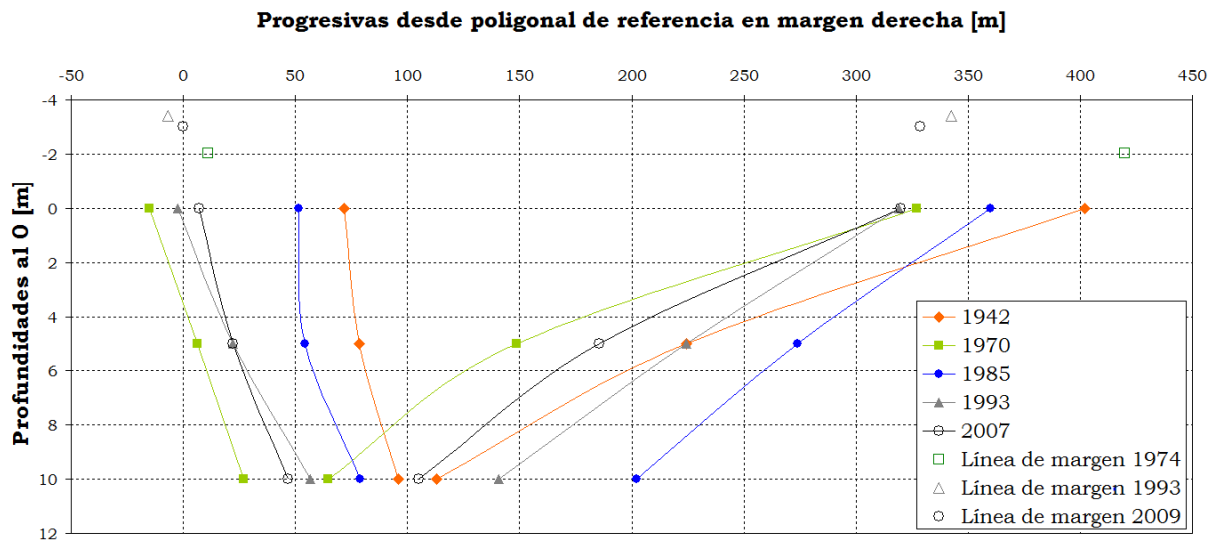
**Figura 11.-** Evolución temporal de isóbatas de 0, 5 y 10 m. Sección de aforo de 2007, aguas abajo de confluencia Colastiné-Ubajay.

Se aprecia el incremento del ancho de la zona de máximas profundidades en 1985 (luego de la crecida de 1982-'83). La máxima profundidad se habría mantenido en los 10–11 m al “0” en todo el período analizado.

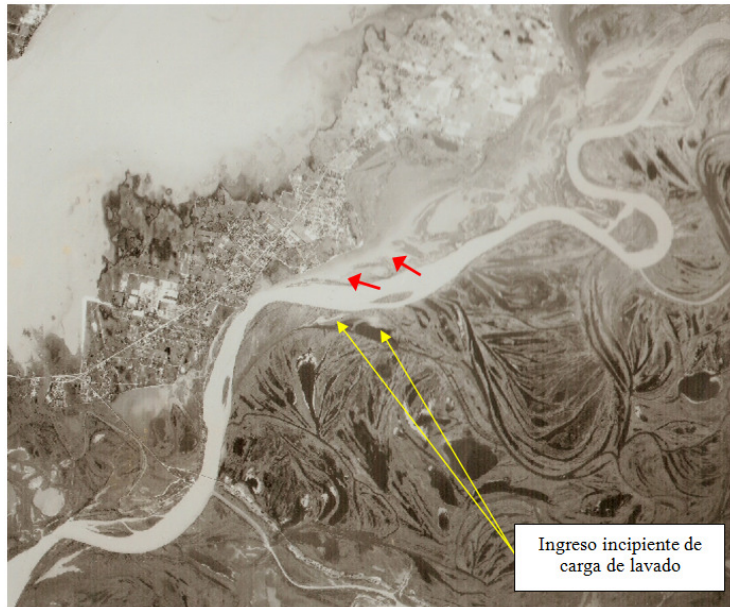
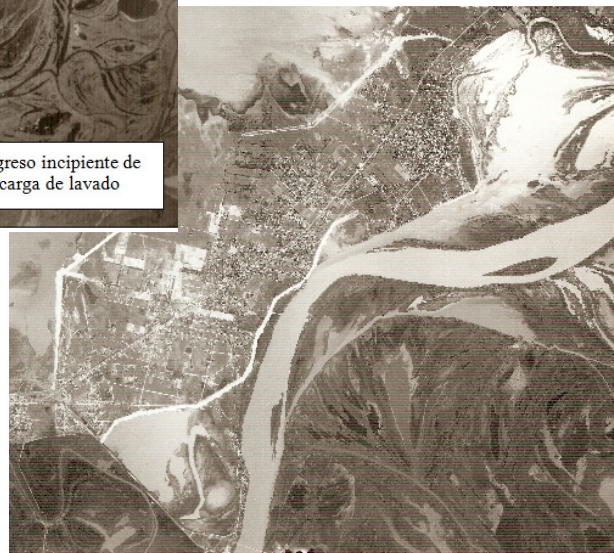
Fotografía aérea  
Fecha: 08-01-1993  
Altura en hidrómetro local: 5,12 m

Las flechas rojas indican transfluencia de caudales del Colastiné al Ubajay.

Fotografía aérea  
Fecha: 24-02-1994  
Altura en hidrómetro local: 4,37 m

**Figura 12.-** Dinámica hídrica sobre planicie de inundación en margen izquierda del Colastiné en la zona de proyecto.

En la Figura 12 se presentan dos de las imágenes analizadas para determinar la dinámica hídrica bajo distintas condiciones de este período, previas y posteriores a la ocurrencia del desborde. De su observación se deduce, por la presencia en el primer caso y ausencia en el segundo de manchas de coloración más clara (indicadoras de flujo con transporte de carga de lavado), que entre las alturas hidrométricas de 5,12 y 4,14 m se produce el desborde del Colastiné.

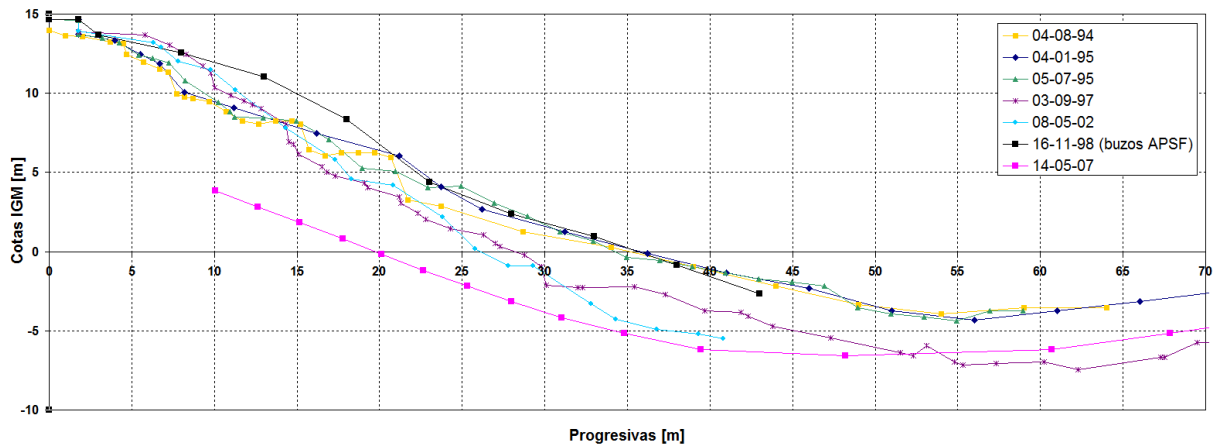
Perfil B4, sobre eje de toma.

Figura 14.- Perfiles característicos sin distorsión de escalas horizontal y vertical.

desbordes en canales menores en planicie, bajíos de traza alargada con agua permanente) se ratifica que el Colastiné, en condición de crecida, fluye sobre su planicie de inundación en margen izquierda, y reactiva estos cursos de geometría bien definida en planta. Se analizó la posibilidad de fijar la embocadura de uno de estos cursos, mediante el recubrimiento con protección flexible de bloques de hormigón adheridos a manta, y dragar el fondo en un volumen suficiente para garantizar el escurrimiento de una fracción del Colastiné de magnitud tal que controle las erosiones en margen derecha, en la zona de la toma (Perfiles B4 y B8).

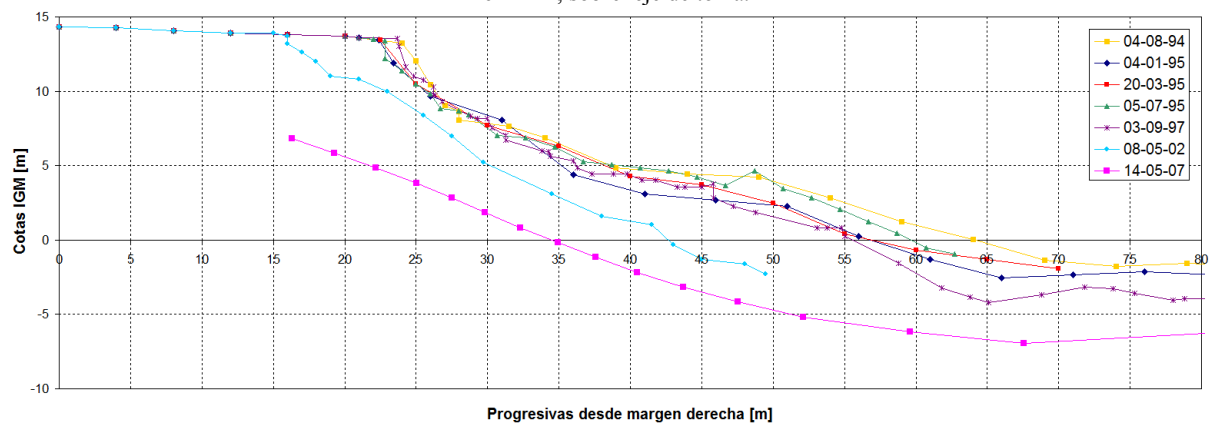
Perfil B8, 50 m aguas abajo del eje de toma.

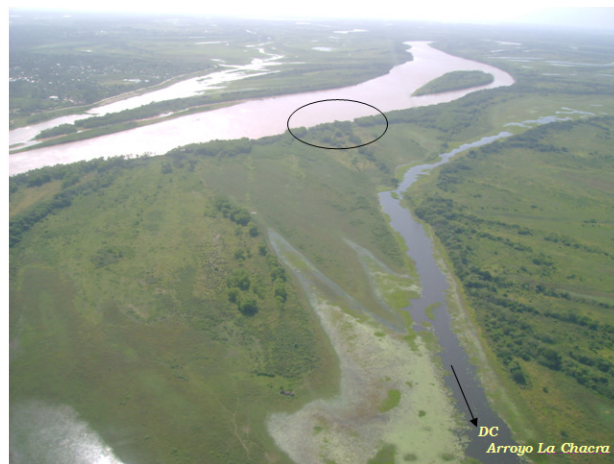
**Figura 15.-** Planicie de inundación del Colastiné sobre margen izquierda. Embocadura Ao. La Chacra, desde aguas abajo.

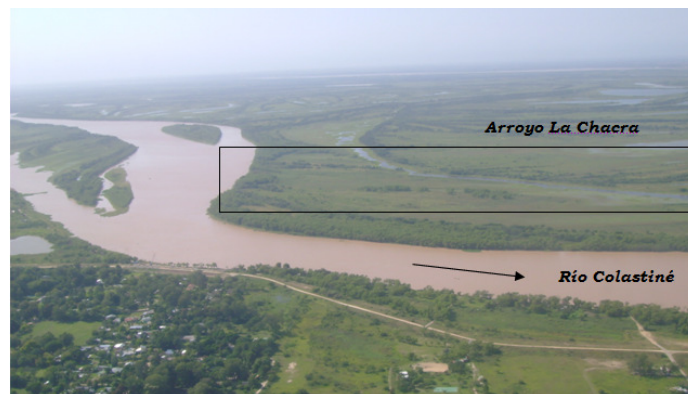
**Figura 16.-** Confluencia Colastiné – Ubajay y vista parcial de planicie de inundación.

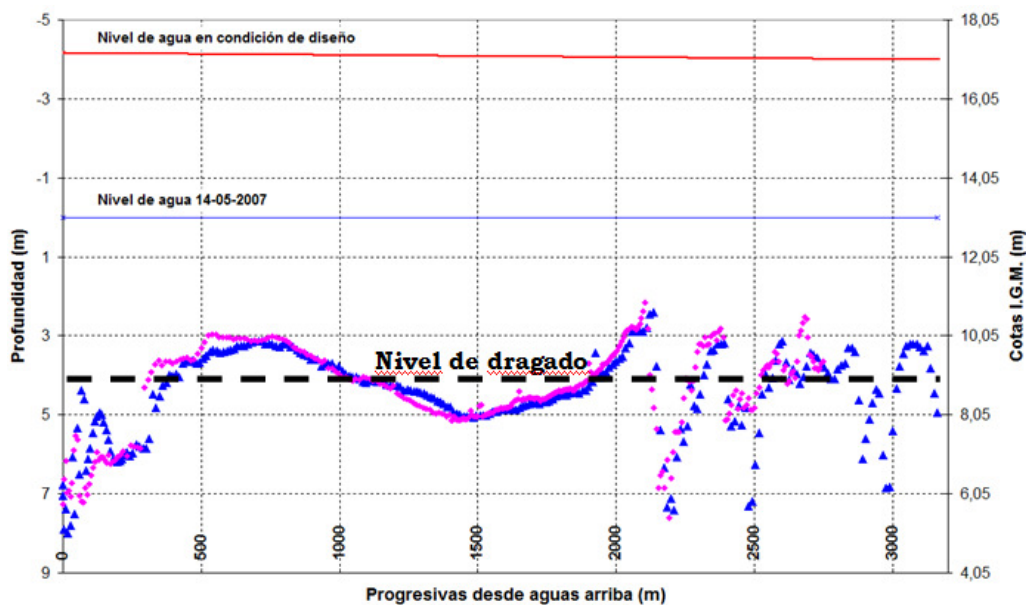
Figura 17.- Perfiles longitudinales relevados en Arroyo La Chacra.

Los estudios geotécnicos disponibles de la planicie de inundación, revelan en tres perforaciones la presencia de un estrato de arcilla entre cotas 6,5 y 11 m I.G.M., en el cual se localiza el lecho del canal.

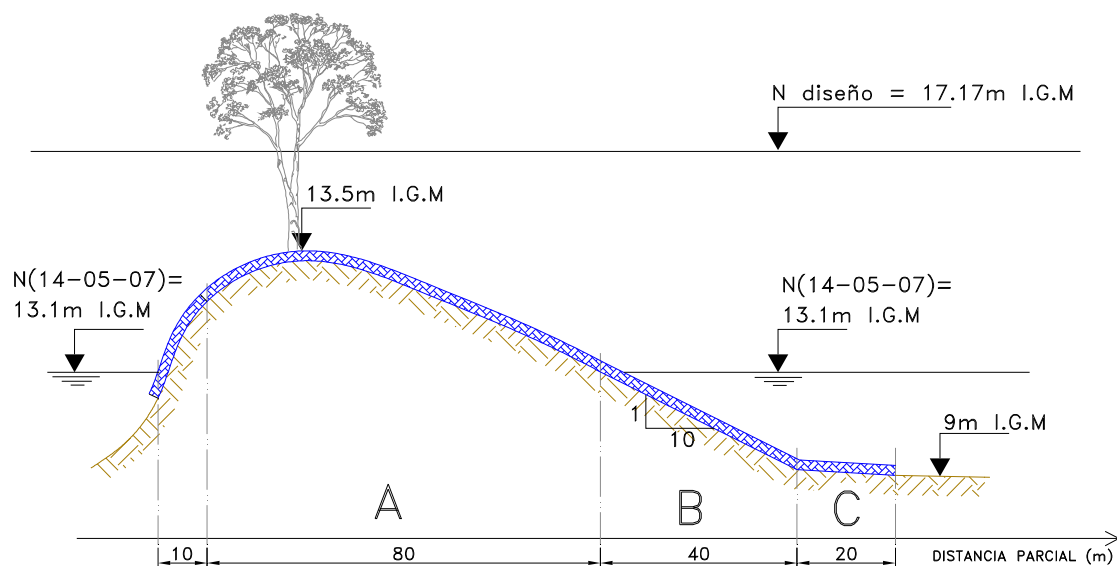
Figura 18.- Protección de embocadura de Arroyo La Chacra.

La sección de ingreso al canal no se rebajará para mantener las condiciones naturales de flujo en crecida, permitiendo transfluencia de caudales sólo para niveles en el Colastiné superiores al de desborde.

Se realizó la verificación de velocidades sobre el albardón para la condición de diseño (nivel de agua en cota IGM 17,17 m y nivel de desborde a partir de cota del albardón, 13,5 m IGM) que da tirante de 3,72 m, para el caudal desviado de  $760 \text{ m}^3/\text{s}$ , ancho de 70 m, y velocidad media de 3 m/s. Por este motivo, la zona de embocadura al arroyo La Chacra sobre el albardón, de ancho propuesto de 80 m, se protegerá con manta flexible con bloques de hormigón, para evitar procesos erosivos en las condiciones de flujo inmediatas al desborde. Dicha manta se extenderá una longitud de 150 m (en dirección del flujo dentro del canal) para garantizar la estabilidad de las secciones de entrada, contemplando:
