Actuaciones de seguimiento e inventario de las especies de flora y fauna

Proyecto Life Regenera Limia LIFE13 ENV/ES/000227

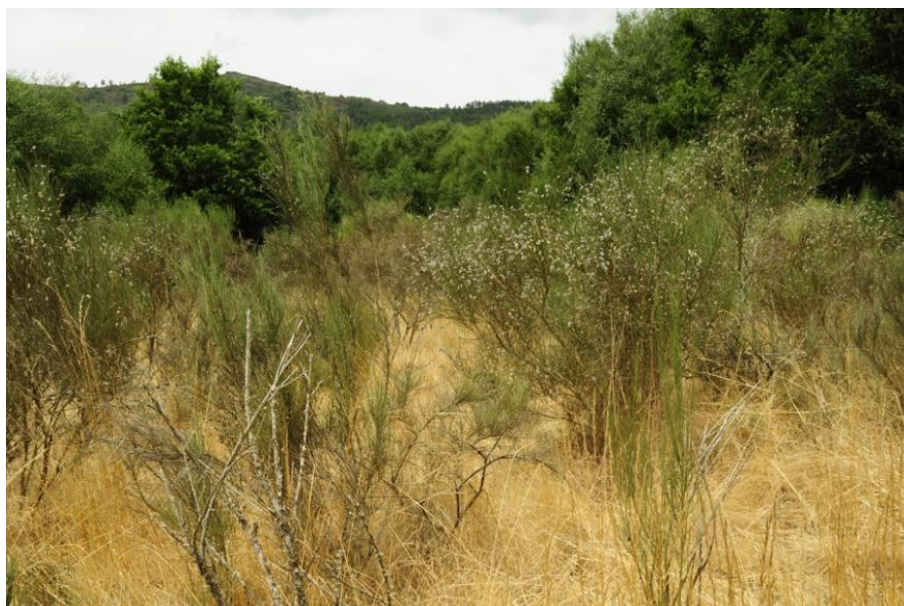
La vegetación inicial estaba constituida por un pasto mesófilo con *Arrhenatherum eltius* subsp. *bulbosum* como especie principal. Se encontraba colonizado parcialmente por xestas o escobas (*Cytisus multiflorus*, *C. scoparius* y *C. striatus*) expandiéndose y tendiendo a ocupar todo el espacio. A causa de los rellenos incorporados a este espacio, la vegetación edafohigrófila era inexistente en esta zona.

Figura 2. Zona de entrada 18/07/2015.

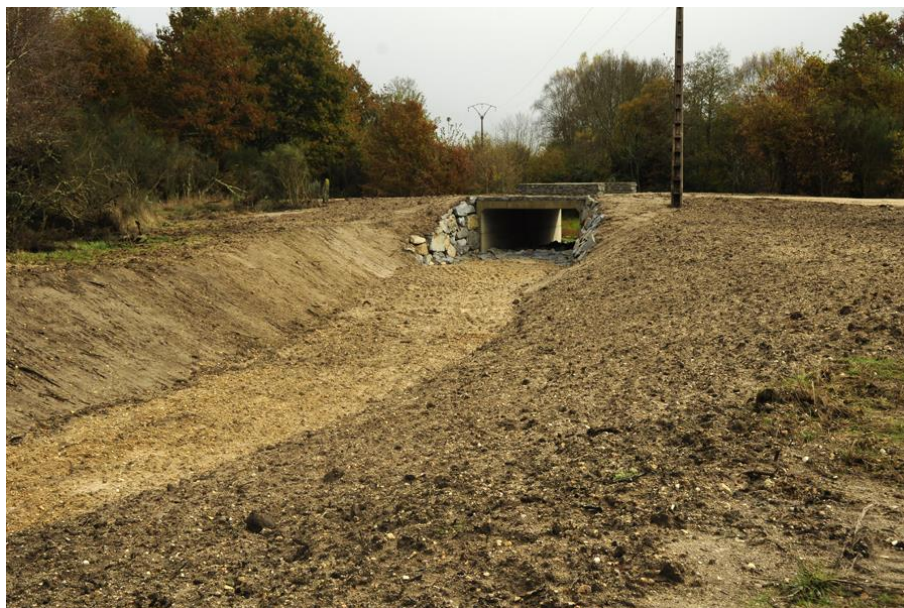
El nuevo cauce creado presenta unos taludes bien definidos y poco tendidos en la zona de entrada al meandro. Para facilitar la expansión de la columna de agua y crear distintos ambientes con diferentes periodos de inundación se incorporó una llanura expandida de escasa pendiente a aproximadamente 50 m de distancia del túnel de acceso. Tras ella y hasta el contacto con el espacio denominado “Aliseda” los taludes vuelven a estar más definidos. Hay que resaltar que en los años transcurridos esta plataforma sólo queda inundada en épocas de crecida, ya que desde que se llevaron a cabo las obras (2016), sólo en contadas ocasiones entra agua del canal al meandro.

Figura 3. Zona de Entrada 15/10/2016

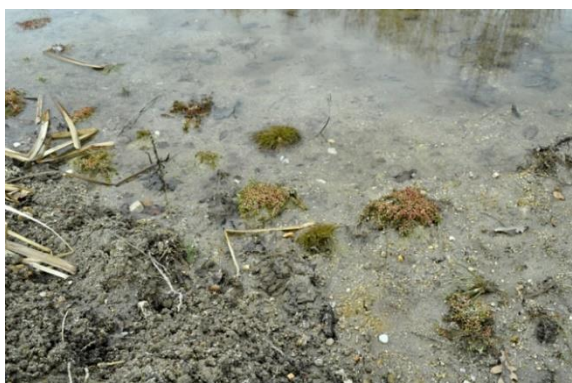
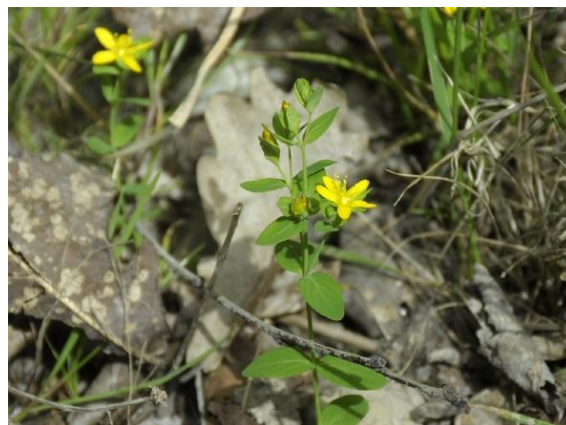
Para potenciar el cubrimiento vegetal se translocaron otros helófitos e higrófitos frecuentes en la zona y con menor exigencia de aguas permanentes (*Apium nodiflorum*, *Juncus effusus*, *Juncus bulbosus*, *Polygonum hidropiper*, *Lythrum salicaria*, *Lycopus europaeus*, *Ranunculus flammula*, *Rumex conglomeratus*). También se plantaron tepes con plantas anuales

características de lagunas temporalmente inundadas (*Gnaphalium uliginosum*, *Hypericum humifusum*, *Illecebrum verticillatum*, *Juncus bufonius*, *Lythrum portula*, *Pseugnaphalium luteo-album*). Todas estas especies mayoritariamente han arraigado y han completado su ciclo vital dispersado sus semillas y multiplicándose. Sin duda, este trabajo minucioso ha contribuido a multiplicar el cubrimiento del cauce por especies higrófilas.

Figura 5. Tepes con plantas anuales (15/12/2016)

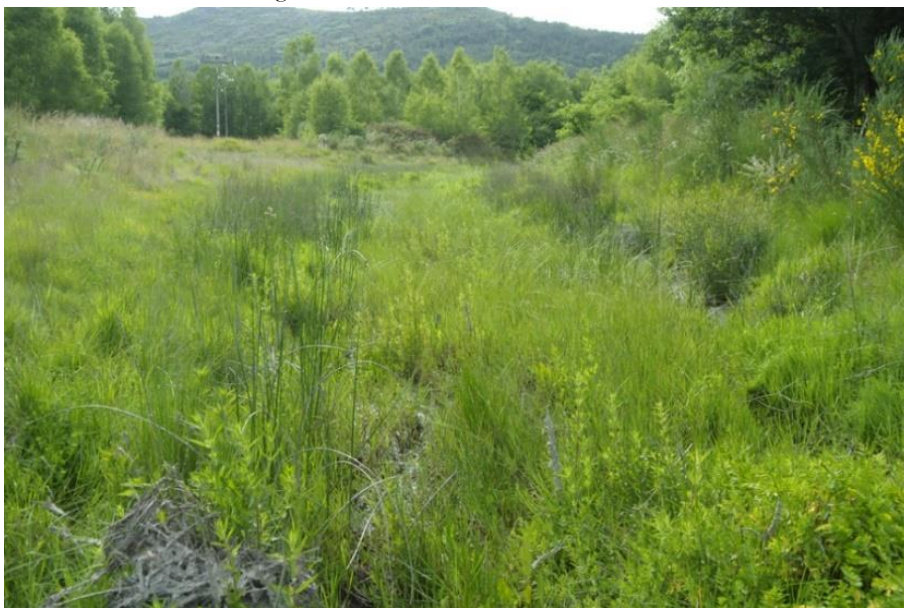
Figura 9. Zona de Entrada 04/06/2019

A inicios de junio de 2019, la mayor parte de las especies trasplantadas siguen vivas y completan su ciclo vital con normalidad. Además, los higrófitos han proliferado cubriendo todo el fondo del lecho del meandro. Al fondo florístico trasplantado se han incorporado algunas especies que mayoritariamente se han incorporado desde el canal del río Limia en los periodos de avenidas y de entrada de agua al meandro.

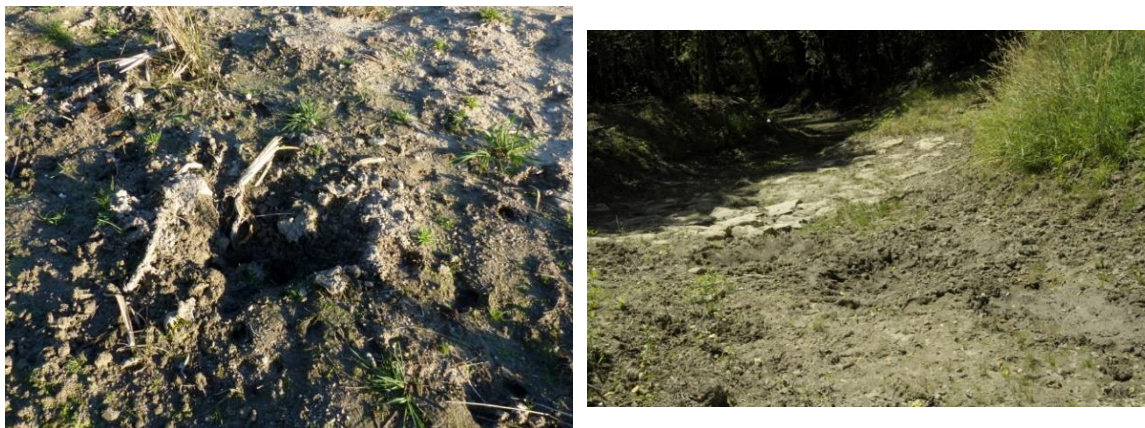
Se han malogrado algunos rizomas, sobre todo durante el primer año, a causa de hozadas de jabalí (*Sus scrofa*), que frecuentan esta zona y alteran la cubierta vegetal de los taludes, así como en el resto de las zonas con fácil acceso al cauce del meandro.

Figura 10. Rizoma de antela arrancado y daños en la cubierta vegetal causados por el jabalí

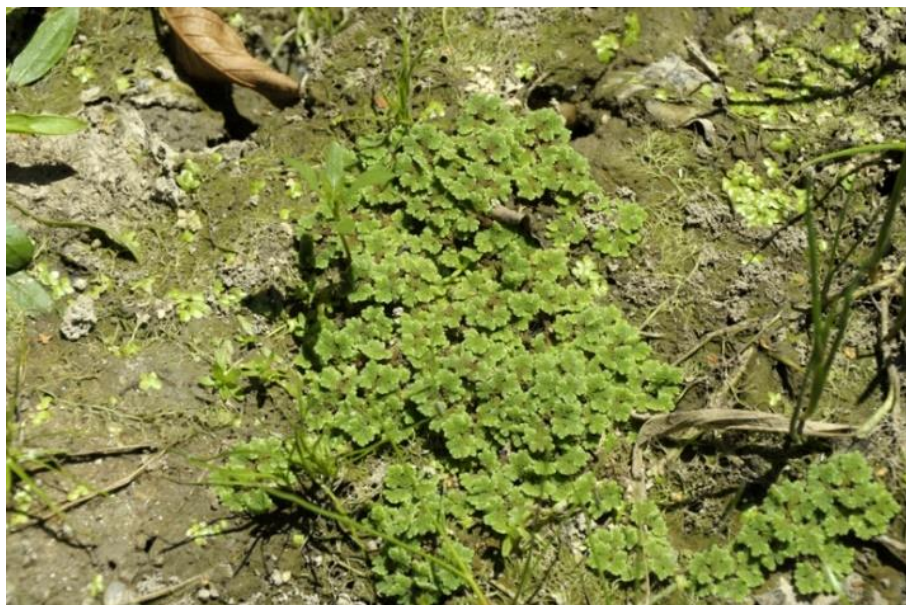
De los Bioindicadores tipo 1, aquellos cuya entrada no era deseable, fundamentalmente por tratarse de especies invasoras, se observó en el año 2017 la presencia del helecho *Azolla filiculoides*. Aunque no la hemos vuelto a observar en el meandro, es muy posible que permanezca en él.

Figura 14. *Azolla filiculoides*

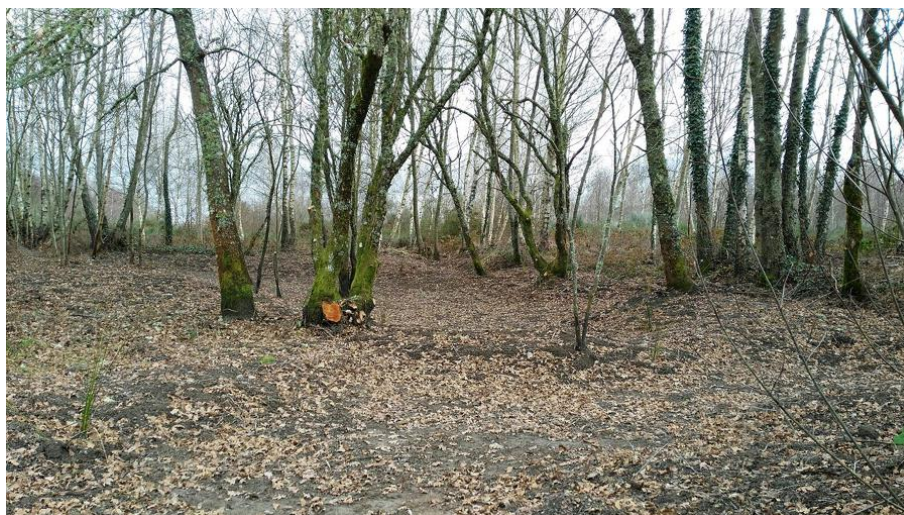
Figura 15. En primer plano zona abierta para comunicación entre charcas temporales

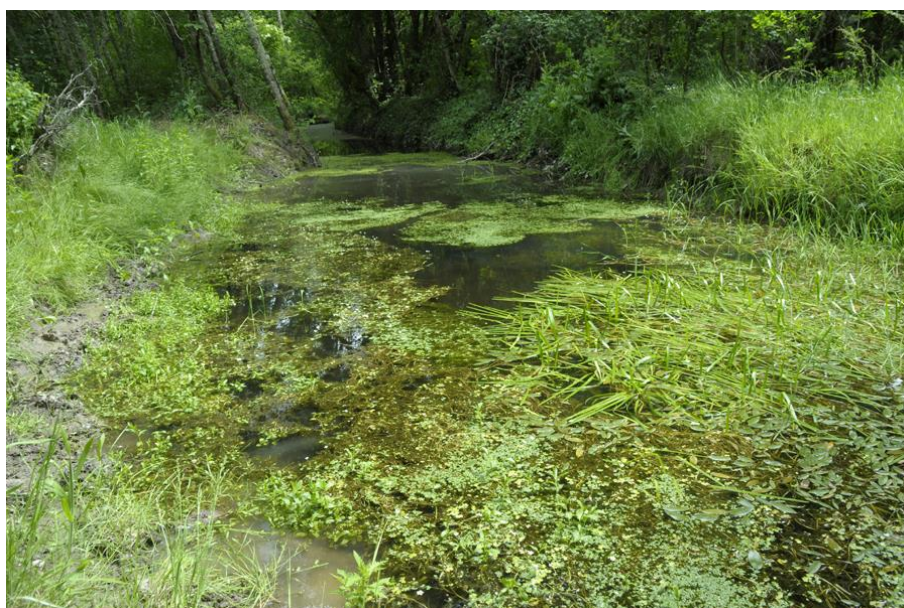
Figura 23. Zona soleada en el seno de la aliseda.

Esta flora se encuentra especialmente bien representada en la zona que da entrada a las charcas temporales interiores, con una densa cobertura de plantas de higrófitos y en menor medida helófitos, y en zonas próximas, donde se ha constatado la presencia de *Utricularia australis*, especie carnívora infrecuente en la provincia de Ourense, y algunas poblaciones de *Eleocharis palustris*, *Hypericum elodes* y de forma aislada algún helófito emergente de gran tamaño.

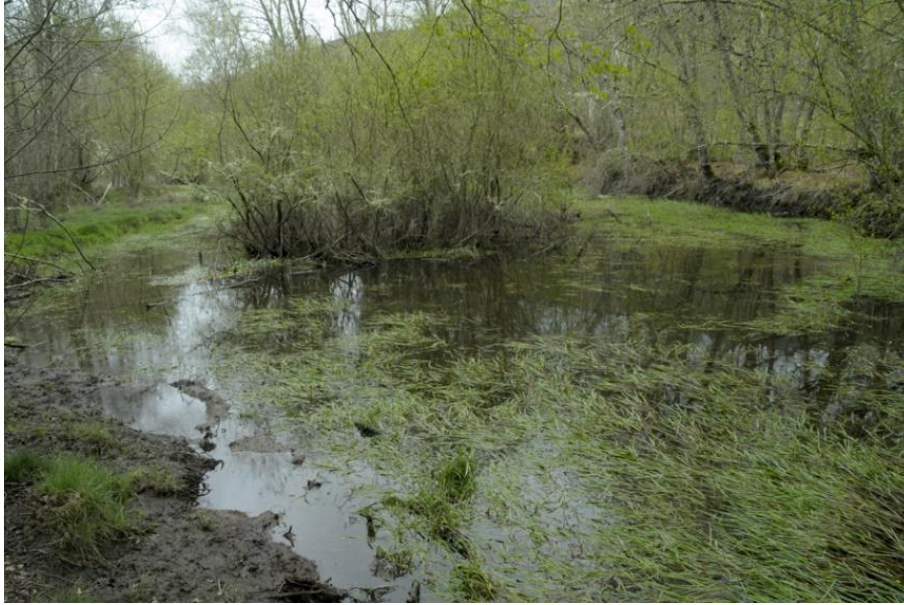
Figura 24. Aspecto de una zona abierta en el cauce con gran permanencia de la lámina de agua.

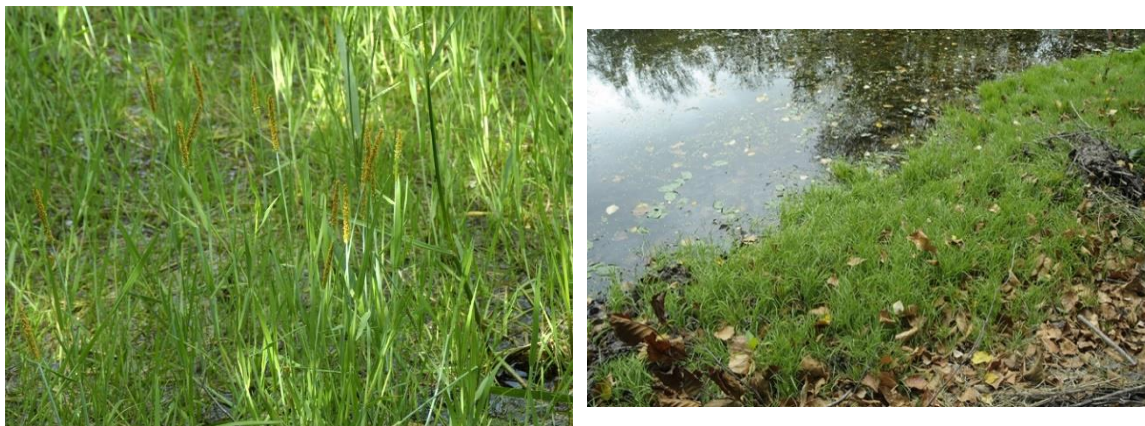
Figura 28. Herbazales de *Alopecurus aequalis* (izda) y de *Antinoria agrostidea* (dcha)

Bajo el talud que delimita el humedal y en mayor o menor contacto con la lámina de agua existen herbazales higrófilos, en ocasiones monoespecíficos constituidos mayoritariamente por gramíneas y ciperáceas (*Glyceria declinata*, *Alopecurus aequalis*, *Antinoria agrostidea*, *Hydrocotyle vulgaris*). Sobre todo la primera de ellas forma grandes herbazales perimetrales en las plataformas de inundación y sobre todo en la más amplia que rodea parte de la isla.

Son escasas las poblaciones de helófitos o plantas emergentes a causa de la escasez de estas plataformas de inundación, si bien, en la charca situada más al sur, en contacto con las líneas de alta tensión, existe una pequeña comunidad de *Sparganium erectum* subsp. *neglectum* y también existen pequeños fragmentos de enea (*Typha latifolia*) y en mayor medida algunos bordes tapizados por *Eleocharis palustris*. En este ambiente y aisladas o en pequeños grupos,

son frecuentes algunas otras herbáceas higrófilas como *Lytbrum salicaria* y *Lycopus europaeus*, que permiten un mayor tiempo de desecación.

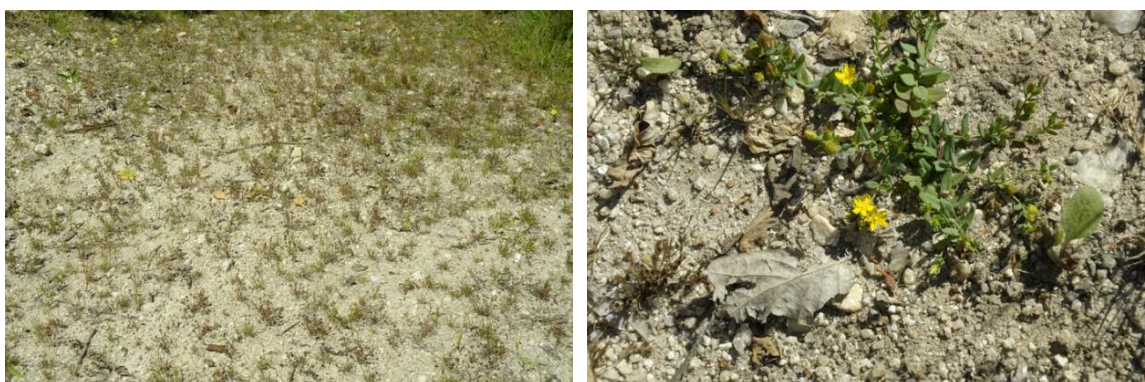
Figura 29. Fragmentos con plantas anuales de la clase Isoeto-Nanojuncetea

El tramo de entrada carece de agua una buena parte del año, especialmente desde finales de la primavera hasta las lluvias de otoño-invierno. La cobertura de especies vivaces es amplia, pero deja espacio a la incorporación de especies anuales que crecen gracias a la gran fluctuación del nivel de agua. Las comunidades de plantas anuales sobre suelos temporalmente inundados (**Cl. Isoeto-Nanojuncetea**) se incorporan al **Hábitat 3170 Lagunas y charcas temporales mediterráneas (*)**.

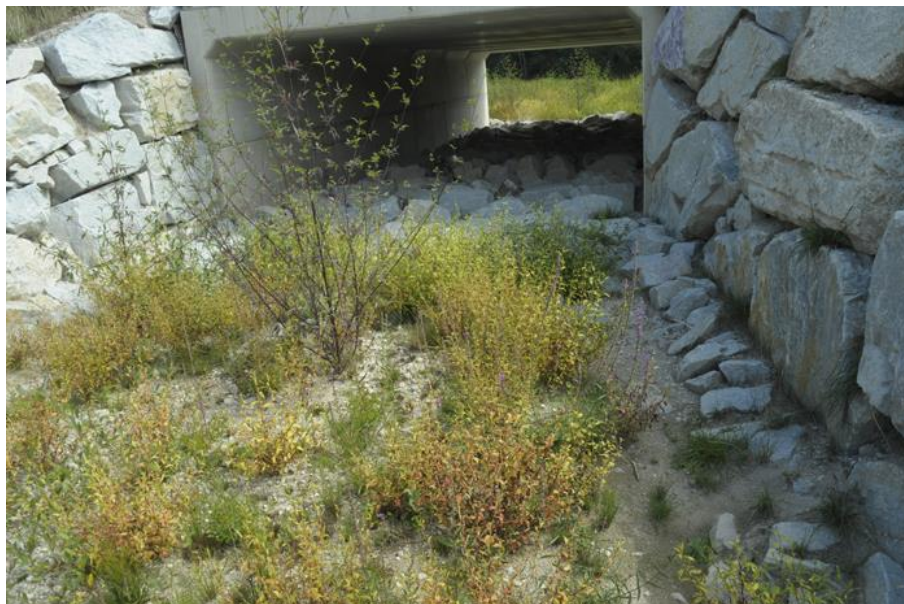
Figura 30. Fragmento de vegetación de la clase Bidentetea a la entrada del meandro

Los aportes de nutrientes en el agua influyen decisivamente en la vegetación anual de este tramo. Hacia el verano, cuando la zona de entrada está seca, se desarrolla una comunidad de herbáceas higro-nitrófilas que aprovechan los fangos depositados en las avenidas para completar su ciclo vital antes de la próxima avenida. Es una vegetación herbácea anual de porte medio-alto y que con el tiempo presenta una gran densidad. Se trata de un tipo de vegetación muy extendida en la actualidad, en gran parte debida a la

contaminación de los ríos en tramos medios y bajos. En la sistemática fitosociológica pertenecen a la **clase Bidentetea tripartitae**. La Directiva europea los incluye en el **Hábitat 3270. Ríos de orillas fangosas con vegetación de Chenopodium rubri p.p. y de Bidention p.p.**

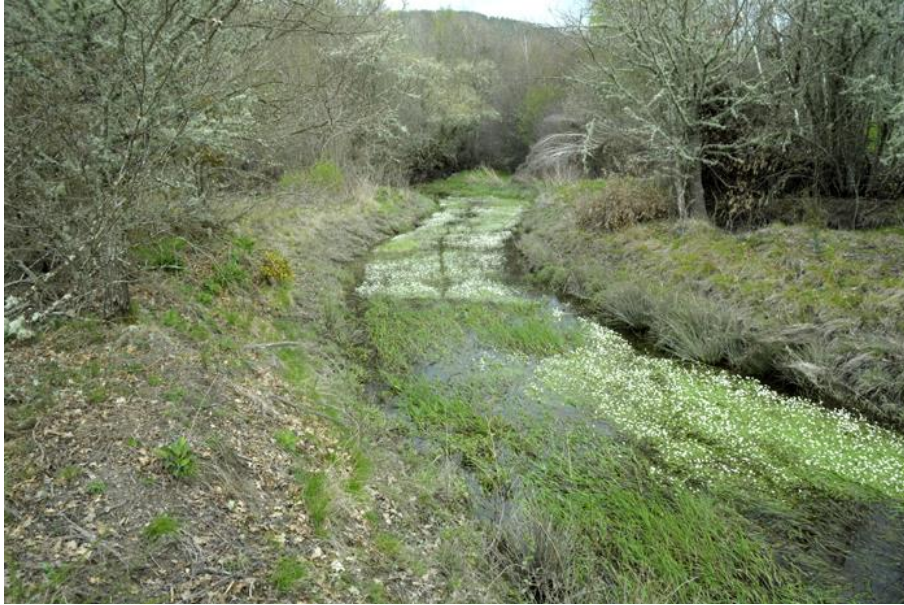
Figura 31. Vista de comunidades de la Al. Callitriche-Batrachion

Los dos últimos ciclos hidrológicos una parte del tramo de entrada estuvo cubierto de vegetación vivaz de hojas flotantes y sumergidas que admite cierta exondación en los periodos de sequía. Se incluyen en la la **Clase Potametea, Or. Potametalia pectinati y Al. Ranunculion aquatilis** (Al. Callitriche-Batrachion). Esta vegetación está incorporada en la Directiva bajo el **Hábitat 3260-Ríos de pisos de planicie a montano con vegetación de Ranunculion fluitantis y de Callitriche-Batrachion**. No es un hábitat puro ya que las aguas eutrofizadas que descienden por el canal del Limia incorporan numerosas plantas pertenecientes a otros tipos de vegetación. Este tipo de vegetación se da solamente hacia el final de la zona de entrada, donde las aguas quedan retenidas mucho más tiempo que cerca de la compuerta de entrada.

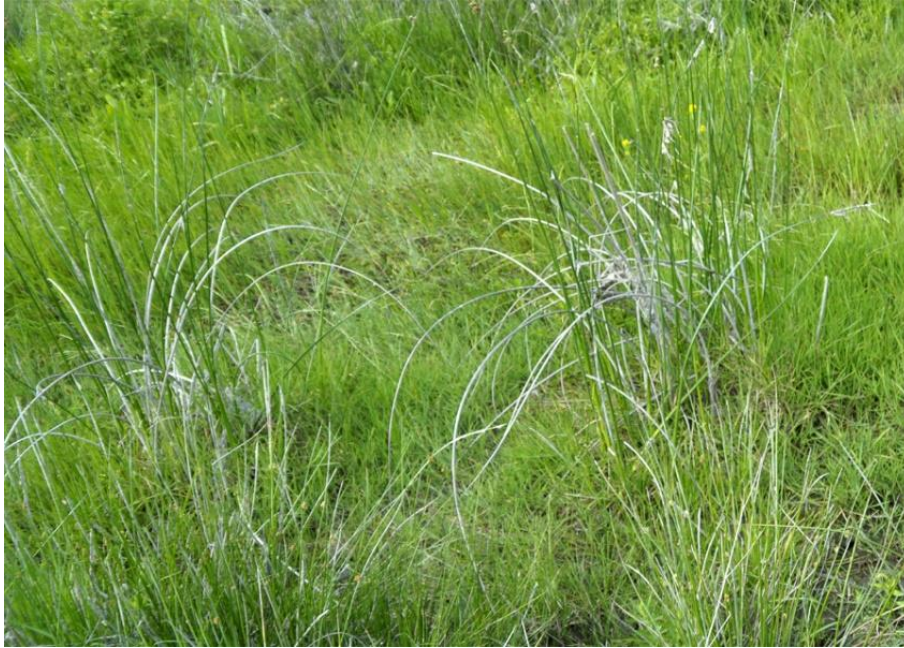
Figura 32. Grupos de *Schoenoplectus lacustris* entre vegetación herbácea

La vegetación helofítica tiene dificultad para expandirse en la entrada del meandro. Las comunidades de helófitos emergentes incluidas en la **clase Phragmitetea** necesitan de un mayor periodo de inundación, ya que de lo contrario el estrés hídrico les impide reproducirse con normalidad. Las plantas instaladas siguen vivas pero difícilmente llegarán a alcanzar una estructura cerrada en la posición cercana a la puerta de entrada donde se encuentran.

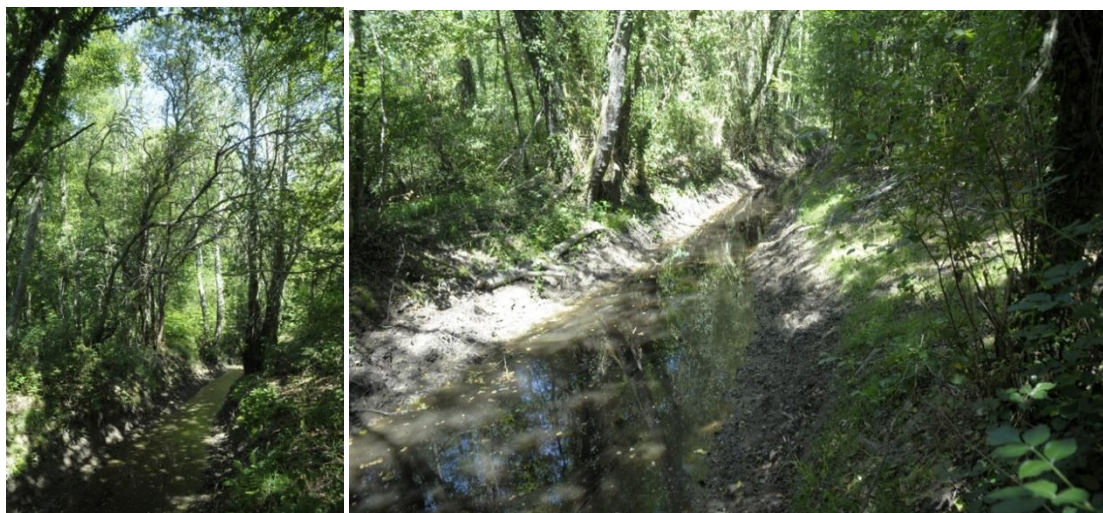
Figura 33. Aspecto de dos fragmentos del bosque ripario

Mediante este concepto definíamos el bosque de galería que delimita el meandro. Como se ha expuesto previamente, no todo él se encuentra jalonado de alisos (*Alnus glutinosa*). Buena parte de su recorrido está delimitado por carballos (*Quercus robur*) y sauces (*Salix atrocinerea*). El sauce es un componente habitual de la aliseda, por lo que no existe problema para incorporar estos fragmentos al **Hábitat 91E0-Bosques aluviales arbóreos y arborescentes de cursos generalmente altos y medios, dominados o codominados por Alnus glutinosa**. El bosque de galería dominado por carballos, buen indicador de la ausencia de agua durante tiempos prolongados, no posee la composición florística de las alisedas y por tanto debe incorporarse al **Hábitat 9230** propio de bosques mesófilos.

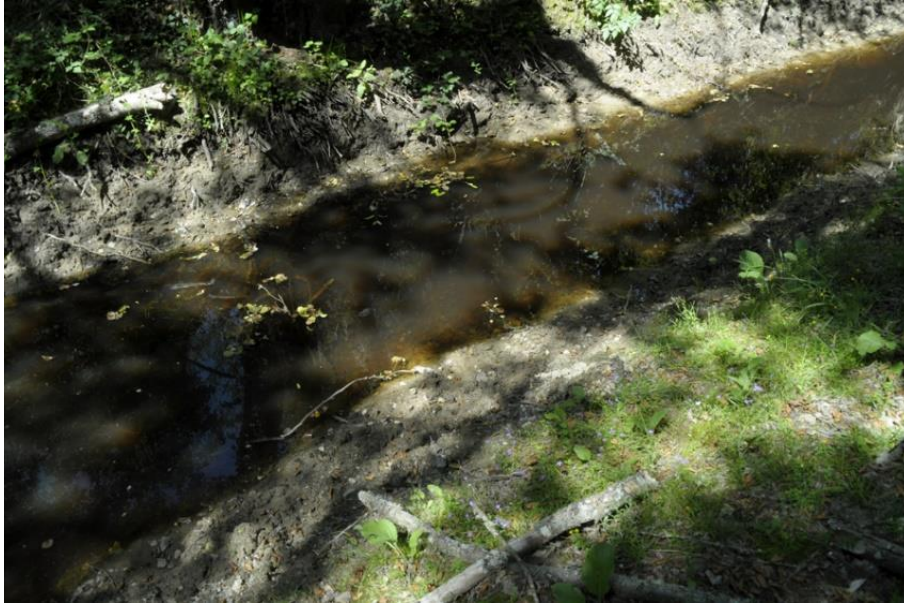
Figura 34. Aguas retenidas sobre sustratos humificantes

El cauce bajo la aliseda es rico en materia orgánica. Esta es aportada anualmente por medio de la hojarasca de los árboles caducifolios y por los restos de las ramas caídas. El déficit de drenaje en el meandro bloqueado lleva consigo que se generen aguas enriquecidas en compuestos húmicos ricos en polifenoles que le otorgan un pH ácido y una coloración parda. Son en realidad aguas pobres en nutrientes que han permitido la conservación de plantas sumergidas con hojas divididas en segmentos capilares y que portan vesículas en las que capturan pequeños insectos con los que complementan sus necesidades nutricionales. Florísticamente están caracterizados por las especies del género *Utricularia*, y su inclusión en la clase de vegetación **Potametea** (Or. Utricularietalia) se debe a que son frecuentemente acompañadas por espigas de agua (*Potamogeton*). La Directiva los sitúa en el **Hábitat 3160 Lagos y lagunas naturales distróficos**. Es un hábitat característico de lagos y lagunas de pequeña envergadura y ricos en materia orgánica. El hecho de que existan pequeños fragmentos en el meandro se debe a que algunos fragmentos del cauce permanecen con agua o húmedos la mayor parte del año, en parte debido a la intensa sombra del arbolado, que limita la evaporación en él estío, y a la filtración de agua al cauce desde los terrenos colindantes. Dado que no existía flujo de agua, el comportamiento del ecosistema era, y es, más propio de una laguna que de un río de aguas fluyentes.

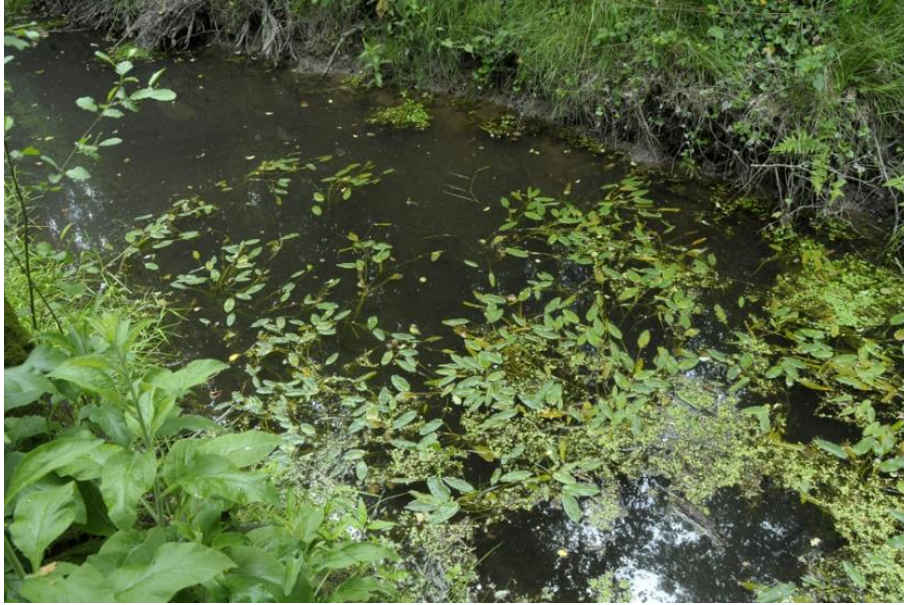
Figura 35. Comunidad de la clase Potametea en el lecho del cauce

En estas mismas zonas, pero sobre aguas más profundas se aprecian fragmentos de vegetación de la **Clase Potametea (Al. Potamion pectinati)** con macrófitos enraizados flotantes y lemneidos flotantes incluidos en el **hábitat 3150-Lagos y lagunas eutróficos naturales, con vegetación Magnopotamion o Hydrocharition**. Forman mosaico con comunidades enraizadas de hojas sumergidas y flotantes (**Cl. Potametea, Al. Ranunculion aquatilis**) incluidas en el **hábitat 3260 Ríos de pisos de planicie a montano con vegetación de Ranunculion fluitantis y de Callitriche-Batrachion**, hábitat originalmente descritos para cauces de aguas fluyentes pero que pueden soportar periodos de estancamiento o sequía.

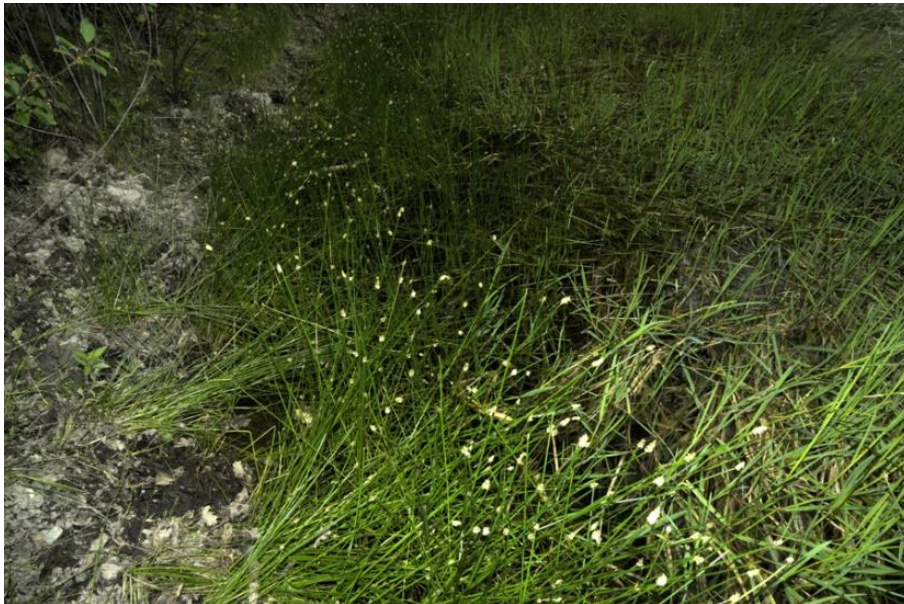
Figura 36. Comunidad de glicerías decumbentes y eleocharis erectos

La zona con mayor permanencia de agua, situada junto a la nueva apertura hacia las charcas temporales presenta algo de vegetación de la **clase Phragmitetea** intercalada entre otros tipos de vegetación. Básicamente son comunidades de helófitas graminoides decumbentes con glicerías y erguidas de *Eleocharis palustris* con algún helófito emergente de mayor tamaño. Se incluirían dentro de esta clase en el Orden Nasturtio-Glycerietalia fluitantis y Alianza Glycerio fluitantis-Sparganion erecti.

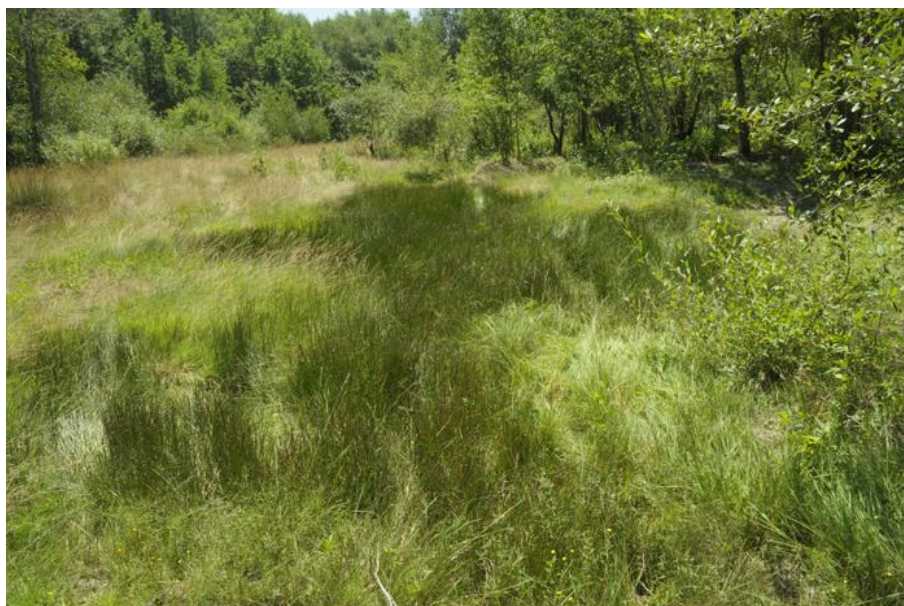
Figura 37. Charcas estacionales totalmente cubiertas por vegetación higrófila.

La presencia masiva de la ciperácea *Eleocharis palustris* en las charcas con mayor retención de agua es un indicador de la presencia de comunidades de la **clase Phragmitetea** de pequeño porte.

En el entorno inmediato se desarrollan especies anfibias vivaces que soportan mayor tiempo sin agua superficial. Se incluyen en la **clase Litorelleta uniflorae** y en el **Hábitat 3110. Aguas oligotróficas con un contenido de minerales muy bajo (Litorelletalia uniflorae)**.

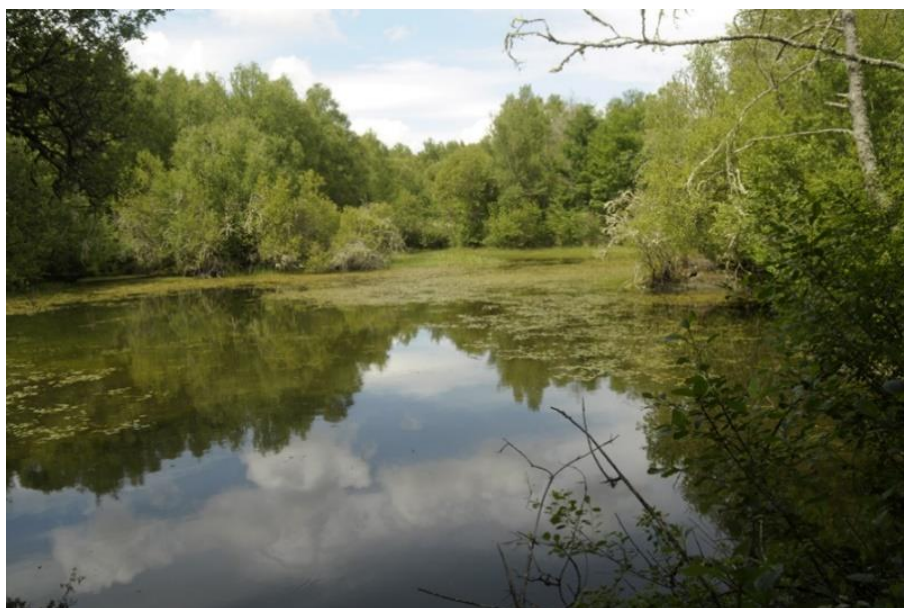
Figura 38. Vista general de la charca grande

Se trata de otro de los espacios de gran valor natural en el meandro. Cuenta con comunidades de macrófitos enraizados de hojas flotantes y sumergidas. Son incluidas en la **clase Potametea** orden Potametalia pectinati y al menos algunos fragmentos en dos de las cuatro alianzas existentes (Potamion pectinati y Ranunculion aquatilis). En la directiva están incorporadas al **Hábitat 3150- Lagos y lagunas eutróficos naturales, con vegetación Magnopotamion o Hydrocharition**.

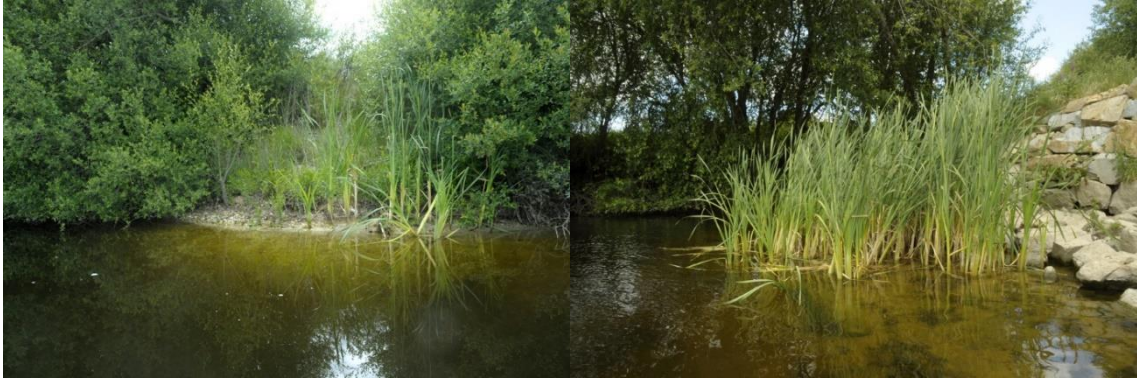
Figura 40. Pequeñas áreas de poca profundidad con comunidades de *Typha latifolia*.

Las balsas por las que se hace circular el agua son muy profundas y presentan taludes muy verticales, por lo que la instalación de macrófitos en sus orillas está limitada a unos pocos centímetros en contados lugares del perímetro. Sólo la zona de la puerta de entrada del canal hacia la laguna presenta una llanura de inundación suficientemente amplia para albergar una densa comunidad de helófitos emergentes.

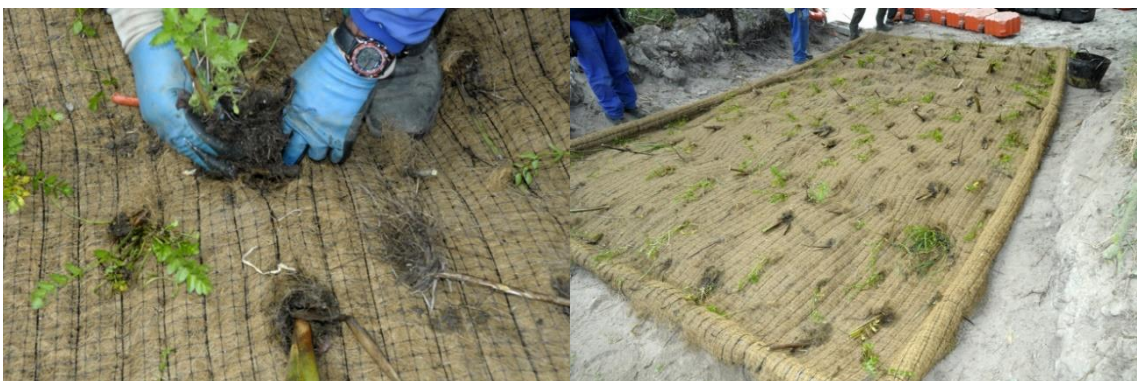
Figura 41. Entretejido de rizomas con brotes en malla de coco y plataforma antes de su colocación.

Para construir las islas se construyeron plataformas rectangulares enmarcadas por tubos sellados y flotantes. A estos bordes se fijó una malla de fibra de coco que cubría toda la superficie delimitada por los tubos. Para formar cada isla se utilizaron tres plataformas, uniéndolas con un diseño irregular que rompiera la linealidad. En las esquinas salientes se situaron flotadores por si un peso excesivo de la vegetación hundía las islas.

De los bordes del canal de Antela en el entorno de la balsa se recogieron rizomas de diferentes especies. Dada la profundidad a la que se encontraba los rizomas de helófitos emergentes de gran tamaño, sólo se pudo obtener una cantidad insuficiente para cubrir toda la superficie de las mallas, completándose el aporte de propágulos vegetales hasta una densidad razonable con el resto de las especies encontradas en el borde del canal. Los rizomas se entretejieron en la malla de coco a raíz desnuda, sin contenedor protector. La recogida y siembra de rizomas y el anclaje de las islas en su ubicación prefijada tuvo lugar en septiembre de 2017 (14/09/2017).

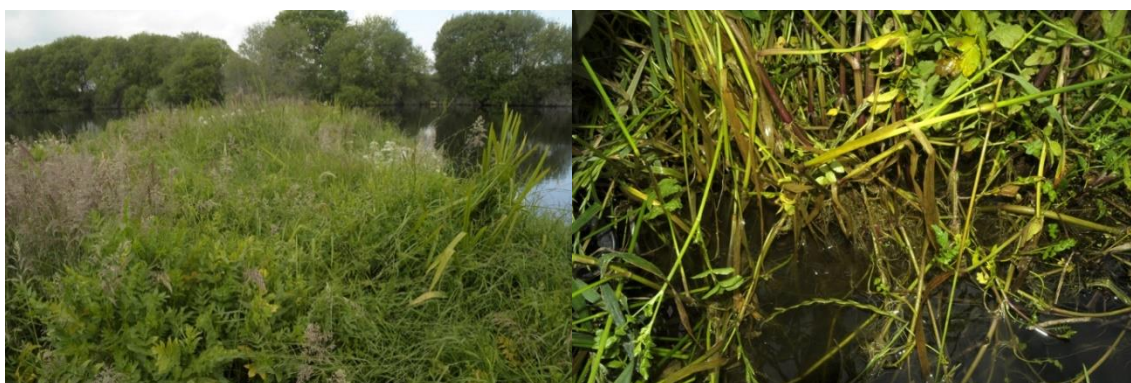
A primeros de junio de 2019 la vegetación, aún en fase de crecimiento fenológico, cubre toda la superficie de las mallas y se eleva sobre el nivel del agua. La cobertura vegetal es densa con los rizomas y raíces entremezclados formando una capa continua. La cobertura vegetal no ha hecho sino aumentar su densidad desde su instalación.

Cobertura vegetal sobre las islas flotantes y del entramado de raíces en el exterior de la plataforma.

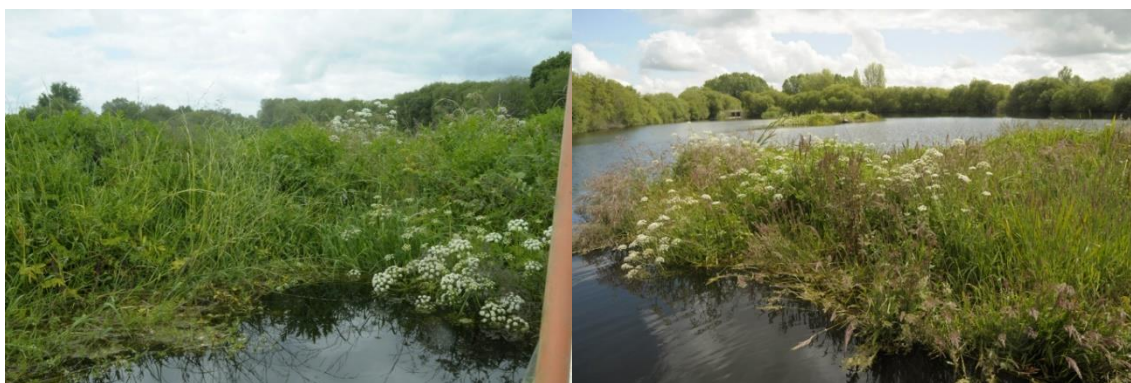
Figura 45. Vista de la vegetación expandiéndose de las plataformas

Las tres islas presentan una composición florística semejante. La vegetación ha superado los límites de las plataformas habiéndose perdido todo asomo de linealidad.

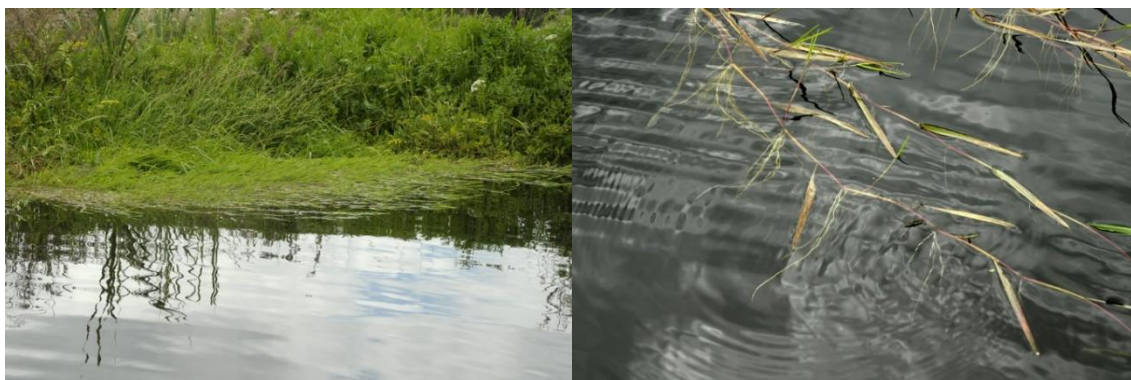
Figura 46. Tallos de *Glyceria* expandiéndose fuera de las plataformas y detalle de raíces secundarias en los nudos.

Algunos macrófitos de hojas flotantes, fundamentalmente *Glyceria declinata*, extienden sus tallos hacia afuera del sistema de rizomas y raíces entrelazados. Estos tallos emiten raíces secundarias que continúan extrayendo nutrientes del agua.

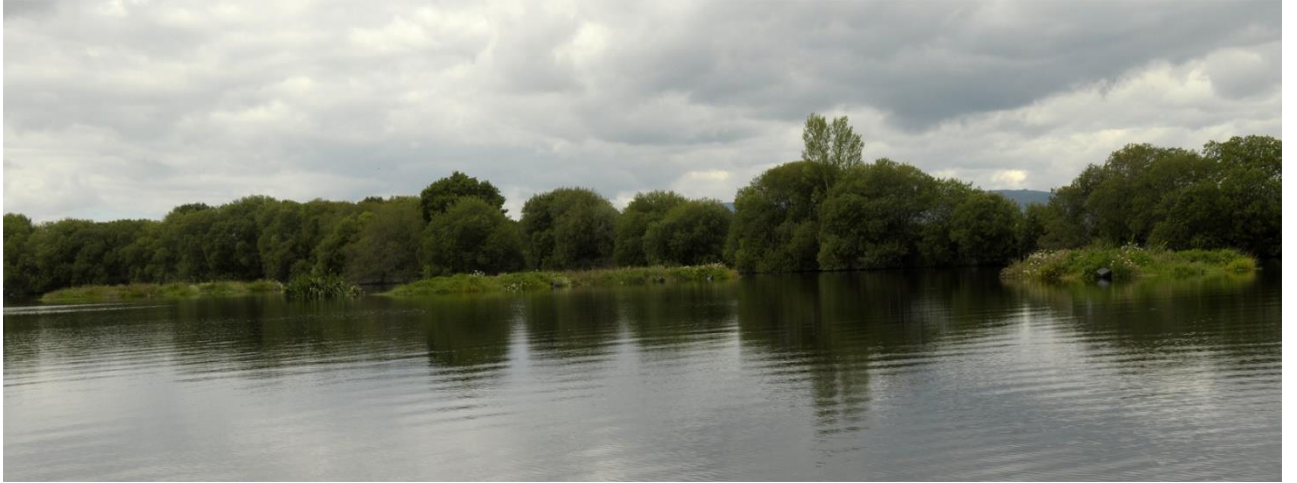
No obstante, es llamativa la elevada cobertura de *Holcus lanatus*, así como la entrada de *Lolium multiflorum* formando algunas macollas de grandísima envergadura, lo que es chocante para una especie no ligada a los humedales. La dominancia de gramíneas, junto a la alta cobertura de otras especies crípticas, como *Apium nodiflorum*, no contribuye a crear unas islas “estéticamente” atractivas. No se han observado algunos taxones transplantados (*Lycopus europaeus*) o en baja cantidad (*Lythrum salicaria*). Dada su tardía fenología es conveniente una visita a primeros del mes de julio para poder precisar la composición de las islas.

Figura 48. Vista general de las islas flotantes (13/06/2019)

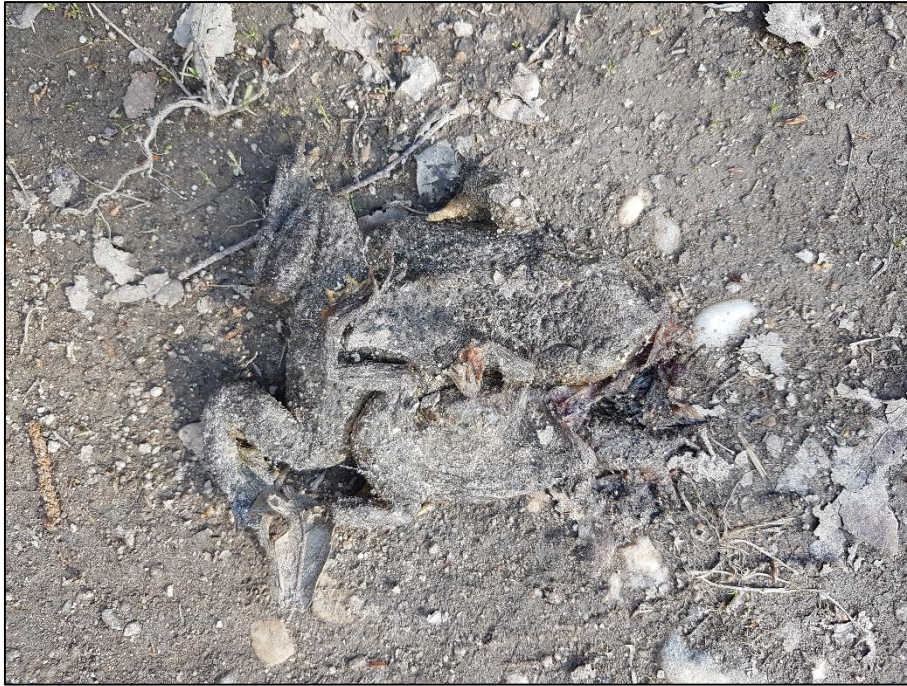
Hemos detectado una elevada cantidad de ejemplares de *Pelophylax perezi*, siendo especialmente relevante la escucha de grandes coros de machos, principalmente en las zonas de charcas de la zona interior del meandro, así como adultos y juveniles de *Bufo spinosus*. Ambas especies son abundantes en la comarca de A Limia pero resulta importante potenciar sus poblaciones al ser un componente de gran importancia de la pirámide trófica de las zonas húmedas de aguas quietas. En el caso de *Bufo spinosus*, durante el año 2019 se ha detectado una mortalidad elevada debido a atropellos en el camino anexo al Canal de Antela debido a unas condiciones meteorológicas poco adecuadas durante el inicio de la temporada reproductora de la especie, lo que ha producido que se haya retrasado aproximadamente un mes, lo que ha provocado su coincidencia con un mayor uso de la zona por parte de los propietarios y gestores de la zona. Para el caso de los próximos trabajos que se desarrollen se recomienda prestar especial atención a los posibles ejemplares que pueden estar en el camino de acceso para así evitar su atropello.

Figura 1. Pareja de *Bufo spinosus* atropellada. Se aprecia claramente que estaban en fase de amplexus (fase de abrazo del macho sobre la hembra durante el evento reproductor).

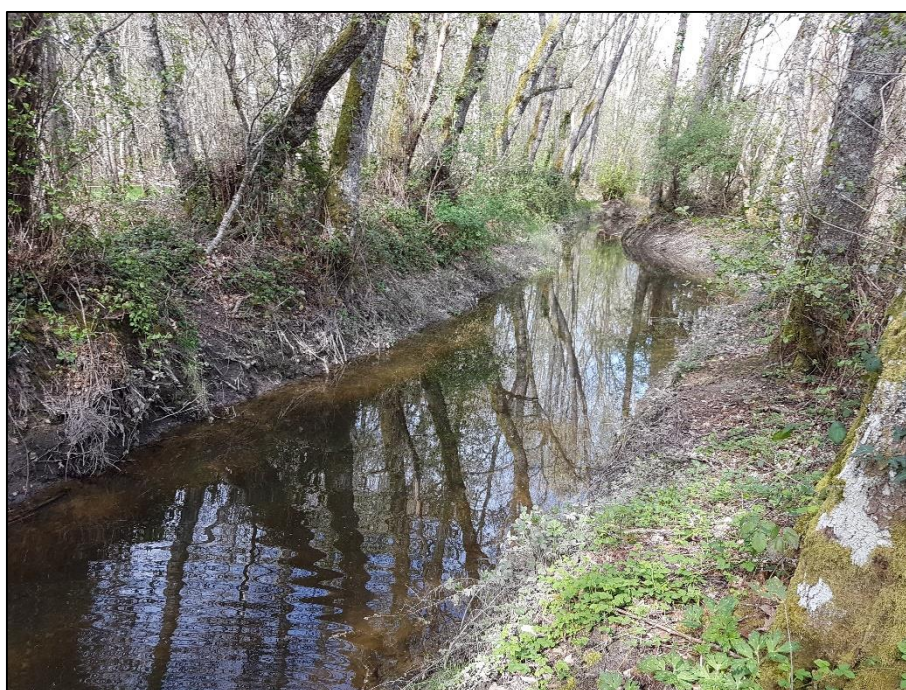
Debido a la sequía sucedida desde que se han completado las obras de restauración ha entrado muy poca agua en el meandro recuperado, por lo que no se ha llenado durante el tiempo y caudal suficiente como para alcanzar el nivel de agua máximo. Tenemos la impresión de que gran parte del caudal, en especial la de las charcas y lagunas interiores, ha procedido fundamentalmente de aportes en forma de lluvia, así como de pequeños aportes provenientes del subsuelo en forma de pequeñas fuentes. Durante los primeros años del seguimiento realizado se ha observado una cantidad de agua muy inferior a lo esperado, lo que provoca que las aguas del meandro tengan una peor calidad y menor profundidad, lo que disminuye la adecuación del hábitat para las especies de anfibios de la zona. Sin embargo, durante la primavera de 2019 se ha producido una mayor cantidad de lluvias que las que se estaban produciendo en años anteriores, lo que ha permitido que tanto el meandro como las charcas interiores de la zona de actuación de inundaran de un modo adecuado.

Figura 3. Meandro con agua en abril de 2019.

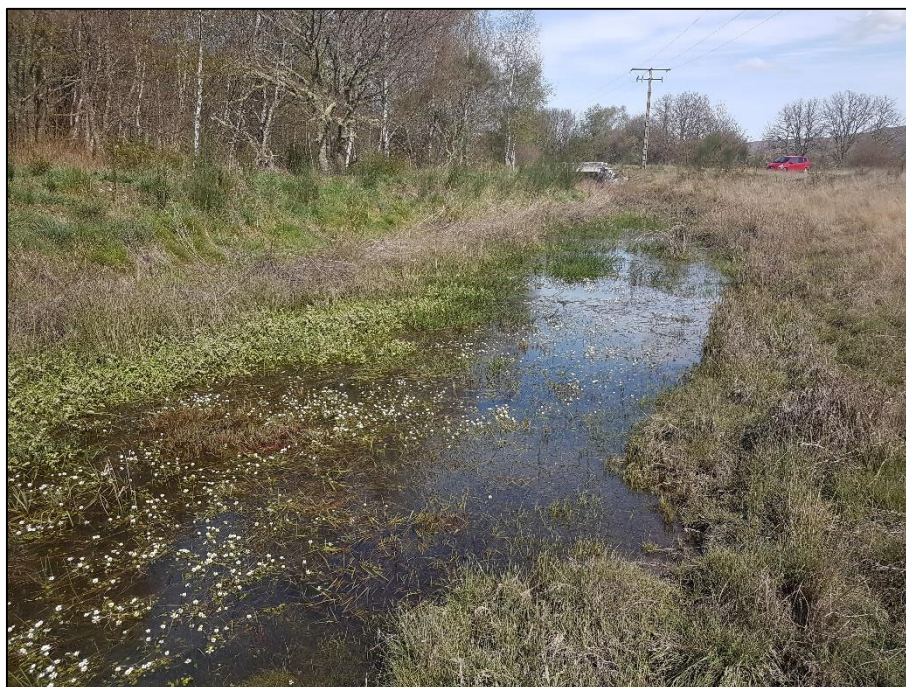
Consideramos que el suelo del arco de la entrada tiene una altura demasiado elevada con respecto al nivel del agua del canal de Antela, por lo que el aporte de agua al meandro solo se producirá cuando existan grandes avenidas y, en los años con menor precipitación, esto puede no ocurrir, lo que repercute negativamente en la calidad del agua del meandro.

Figura 4. Inicio del meandro recuperado con abundante vegetación acuática.

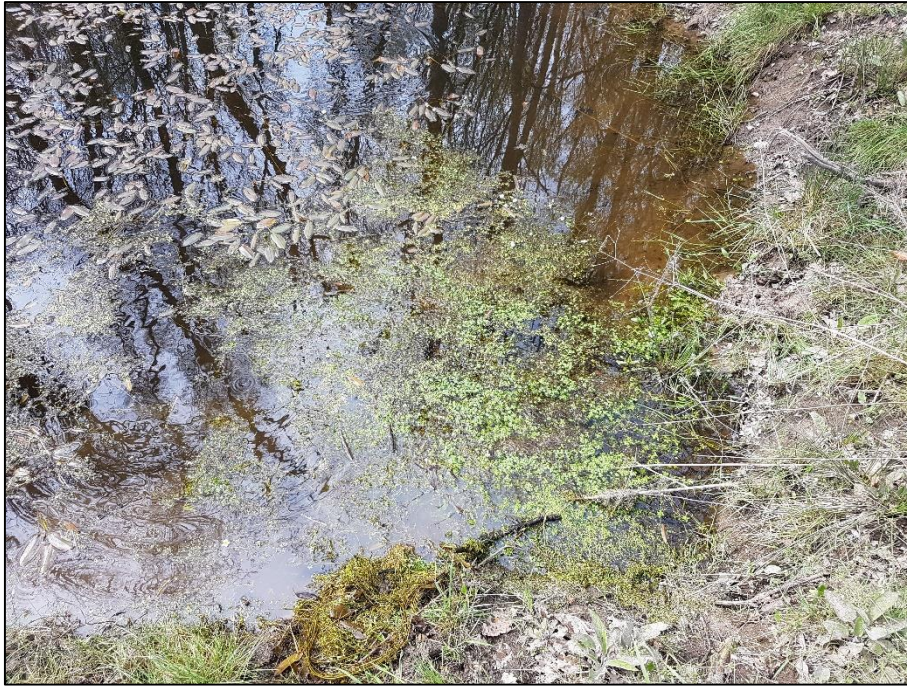
La zona intermedia, con gran cobertura arbórea, no presenta las condiciones adecuadas de luz para el establecimiento de una buena comunidad de herbáceas, aunque determinadas excavaciones realizadas en el cauce para generar taludes con baja inclinación sí que presentan la amplitud e insolación necesaria para el desarrollo de la vegetación herbácea. ERn esta zona media destacan algunas zonas de mayor insolación en las que se ha establecido una buena comunidad de plantas acuáticas y que constituyen el hábitat fundamental para las diferentes especies de anfibios detectadas.

Figura 5. Zona de talud colonizada por la vegetación herbácea.

El tramo final sí que presenta una buena insolación por lo que se recomienda que se realice en el futuro una plantación de vegetación para que se pueda desarrollar una comunidad vegetal adecuada. En esta zona, también se ha detectado la afeción sobre la vegetación por parte de los jabalíes (*Sus scrofa*).

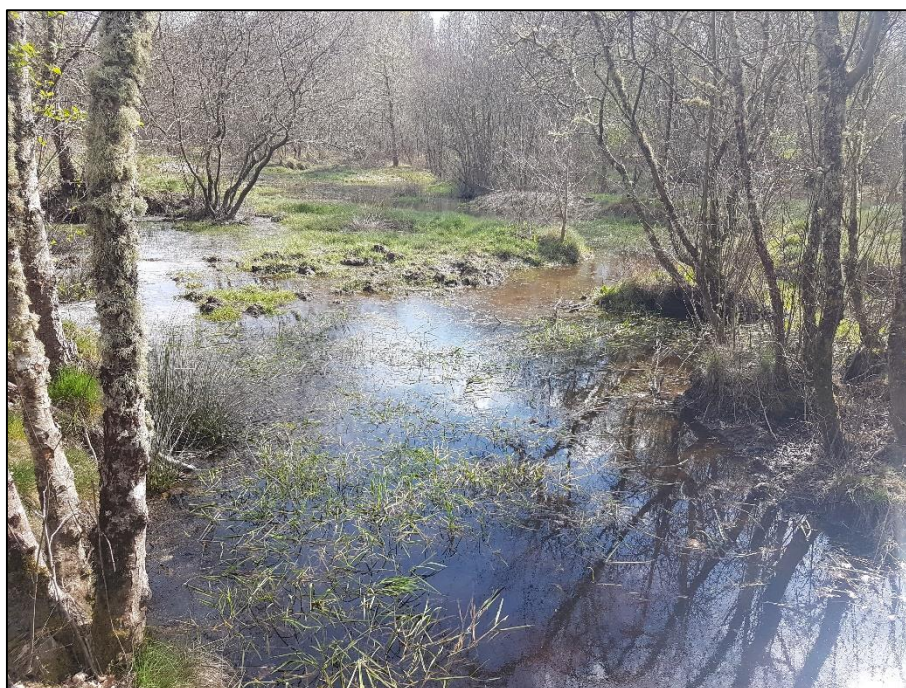
Debemos destacar que los árboles cortados o podados han rebrotado masivamente, por lo que consideramos de vital importancia para mantener los hábitats abiertos y soleados necesarios para el buen estado de conservación de los humedales interiores que se realicen podas y limpiezas de las ramas nacidas.

Figura 6. Vista general de las charcas estacionales desde el canal de entrada. Se puede observar la amplia inundación de la zona.
