Actuaciones de seguimiento e inventario de las especies de flora y fauna

Proyecto Life Regenera Limia LIFE13 ENV/ES/000227

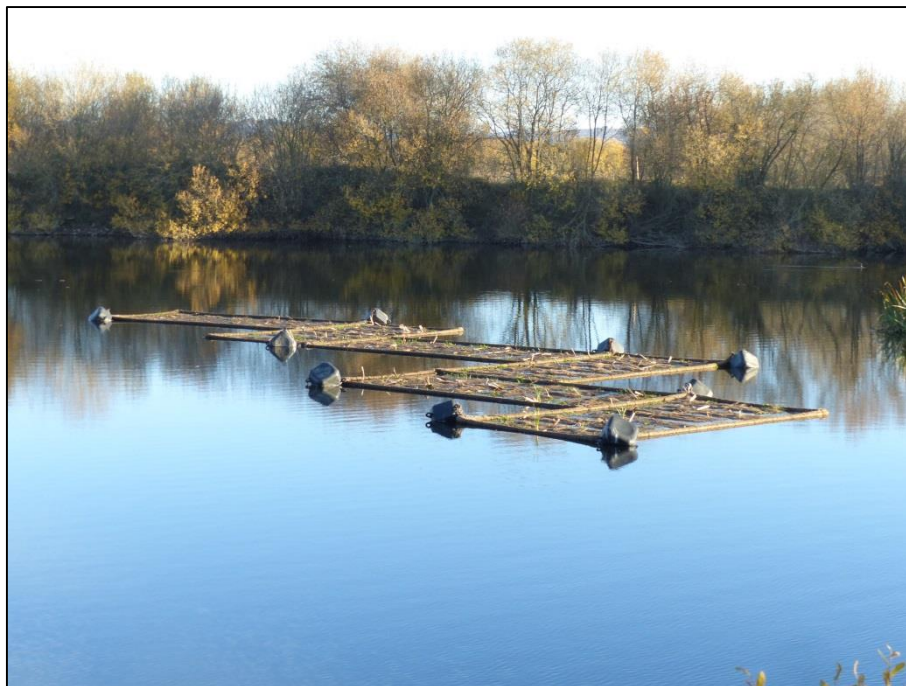
La instalación en verano de 2017 de una serie de plataformas con especies herbáceas ha generado un nuevo hábitat para las especies más heliófilas, en concreto, *Hyla molleri* y *Pelophylax perezii*.

Figura 7. Vista general de las plataformas instaladas.

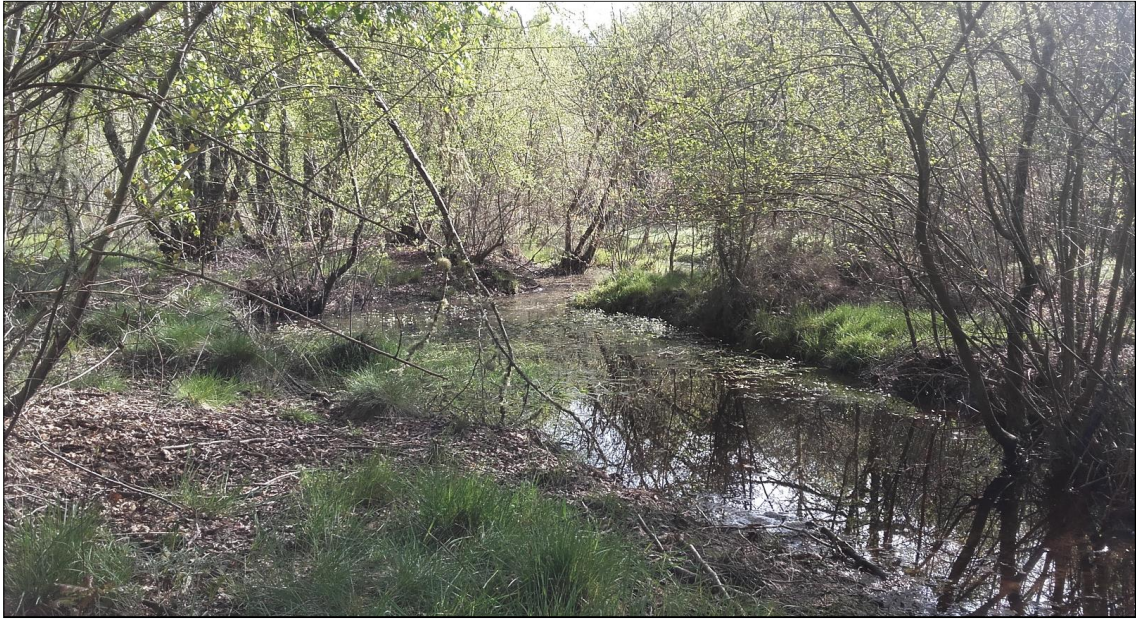
Figura 1. Estado de un tramo del meandro restaurado en la Acción B3.

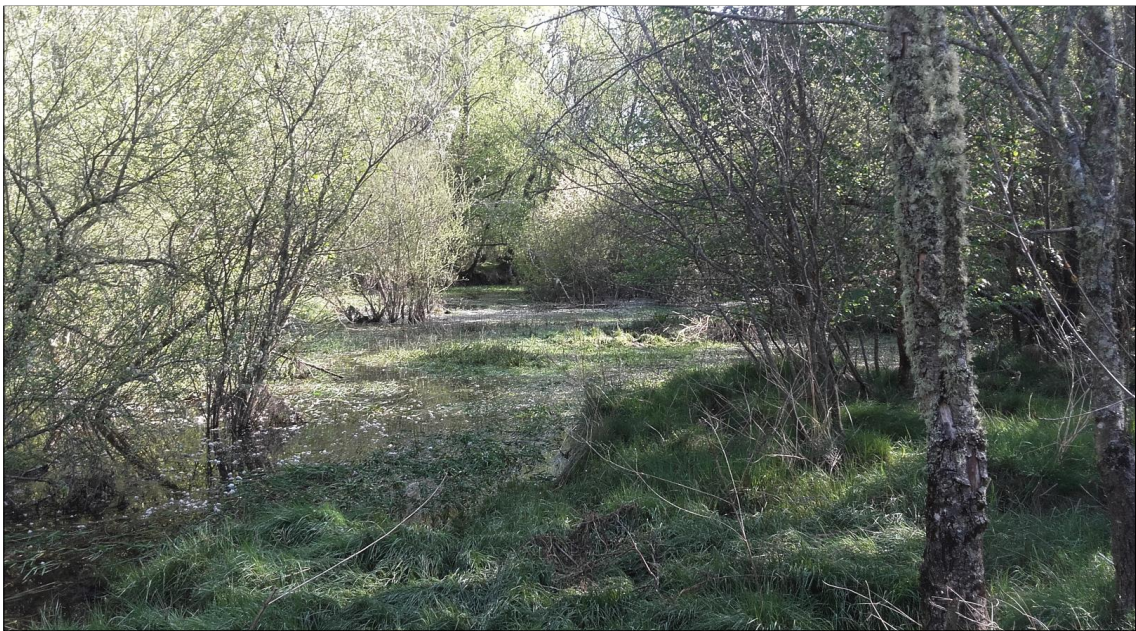
Figura 2. Estado de un tramo del meandro restaurado en la Acción B3.

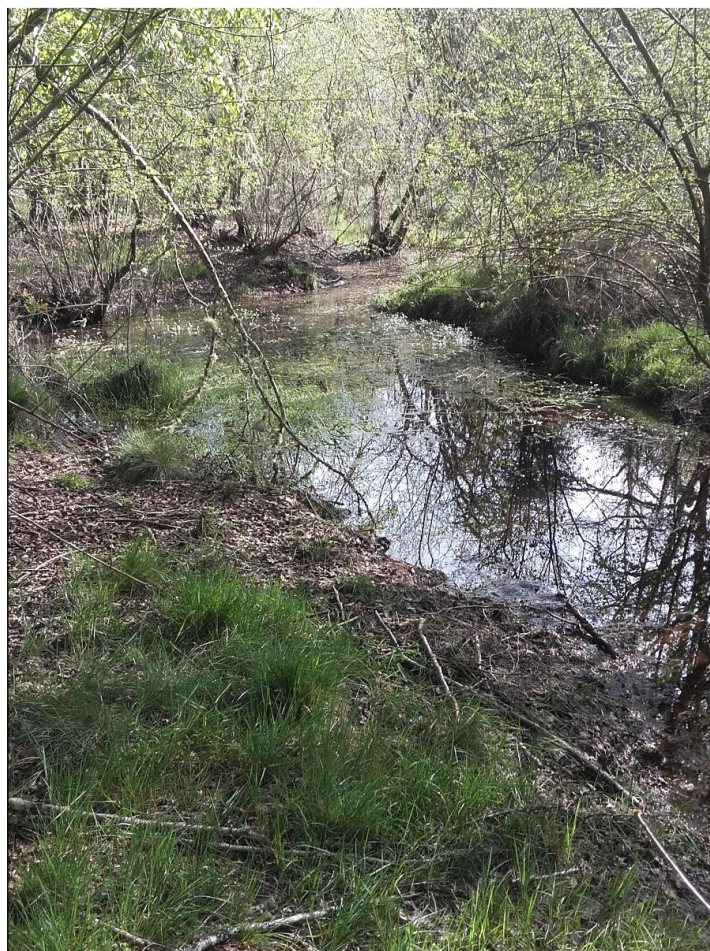
Figura 3. Estado de un tramo del meandro restaurado en la Acción B3.

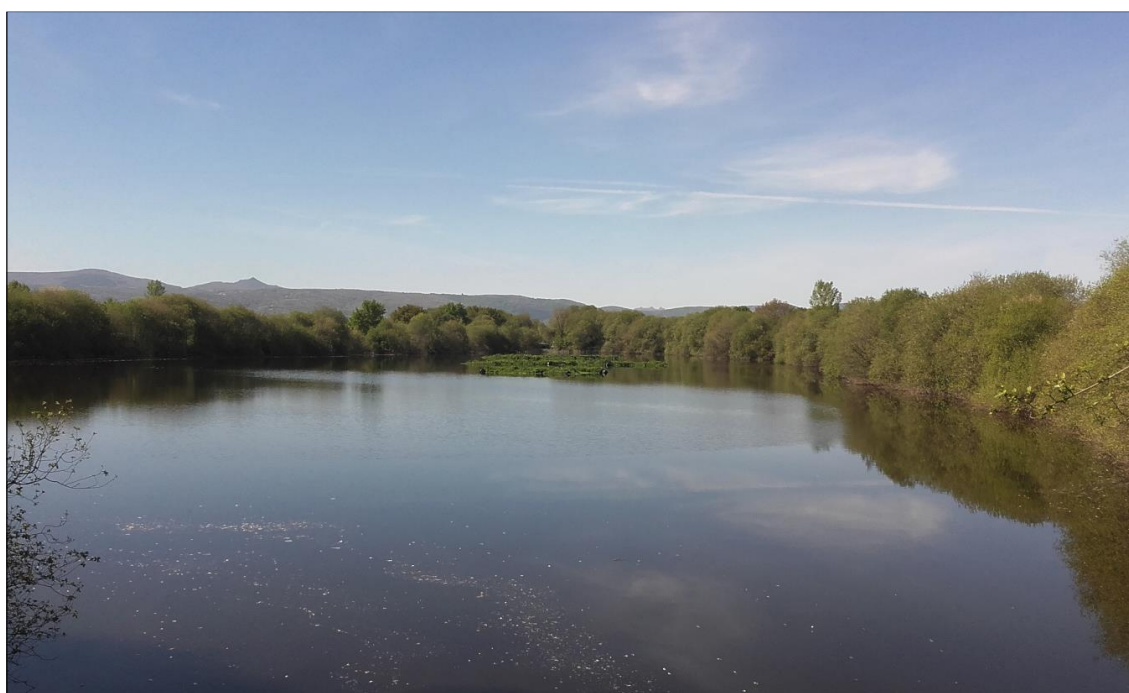
Figura 4. Estado actual de la zona donde se ha llevado a cabo la Acción B4.

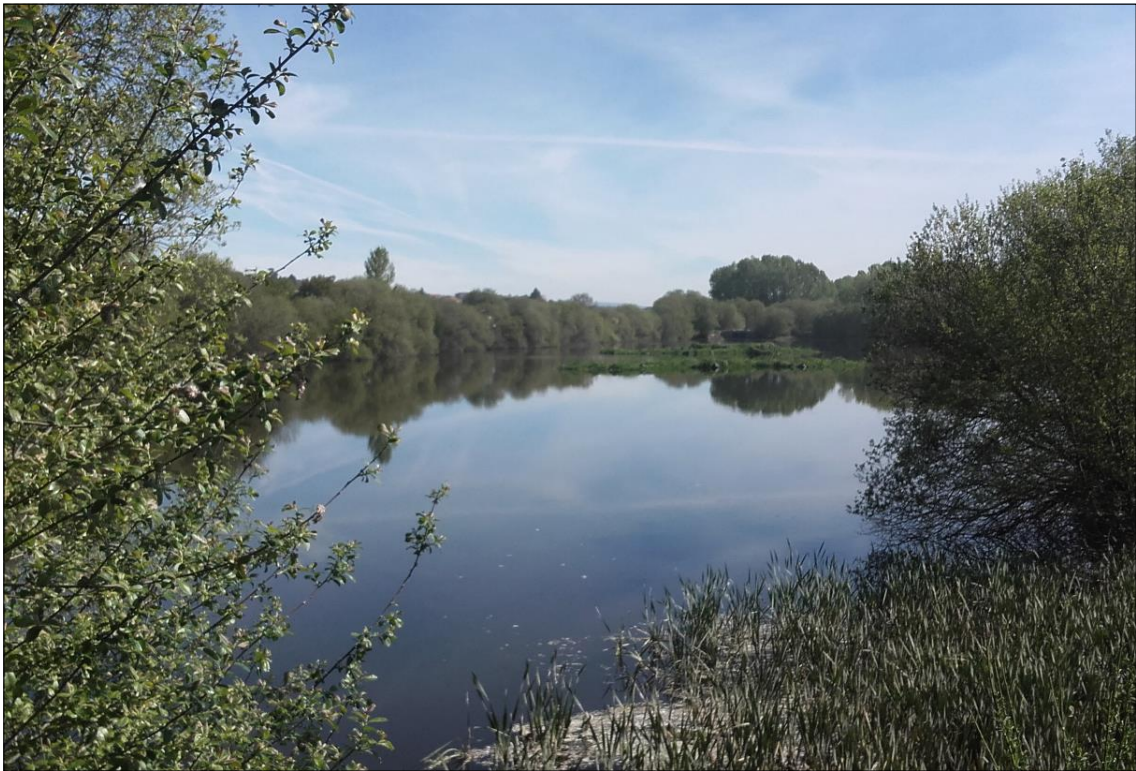
Figura 5. Estado actual de la zona donde se ha llevado a cabo la Acción B4 con las islas flotantes artificiales al fondo de la imagen.

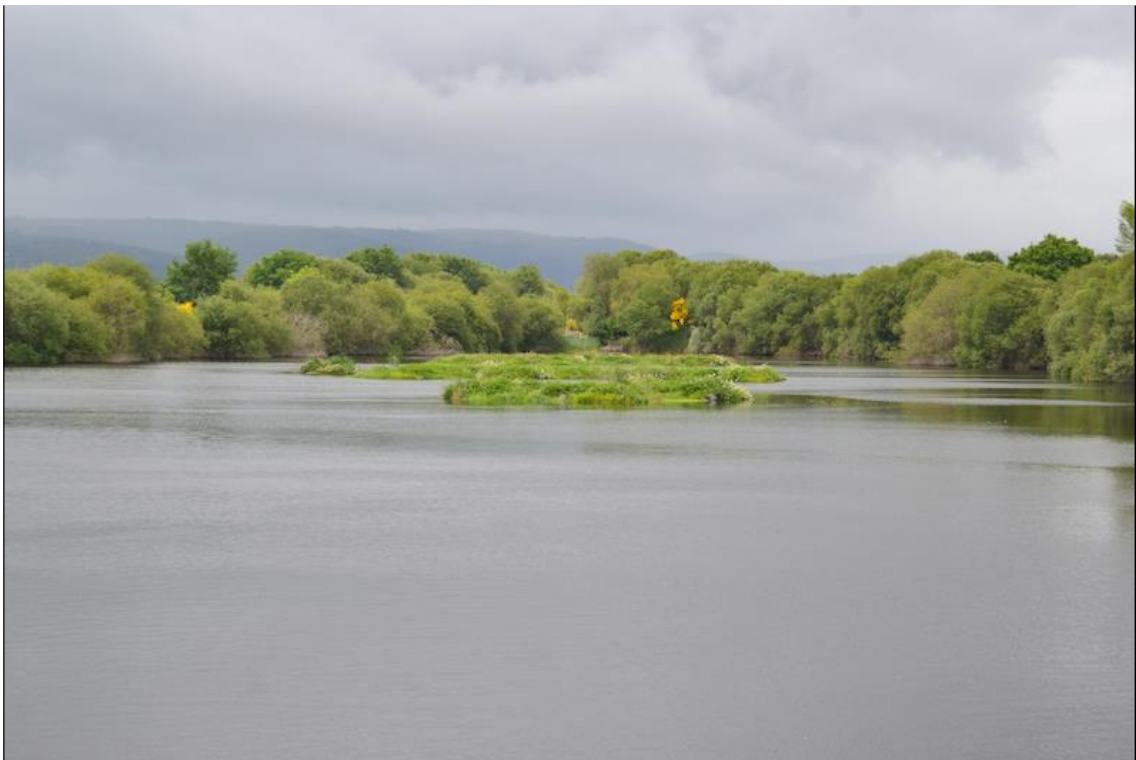
Figura 6. Estado actual de la zona donde se ha llevado a cabo la Acción B4 con las islas flotantes artificiales en el centro de la imagen.
