Estudio de la Pátina Biológica y Ensayos de Limpieza en el Mausoleo Yalour, Cementerio de La Plata.

El mausoleo de Yalour es un monumento realizado en hormigón armado martelinado, ubicado en un lote especial cedido por el Consejo Deliberante, diseñado por el ingeniero platense Enrique Boudet y construido por Armando J. Frehner entre 1931 y 1932, destacándose en el frente una escultura de una escena marina. Actualmente, el mausoleo se encuentra uniformemente cubierto por una pátina negra, con manchas conspicuas de tono más claro. El objetivo de este trabajo fue caracterizar la pátina y evaluar los procedimientos de limpieza más aptos para su intervención final. Para ello: i) se tomaron muestras de las paredes y de los vidrios del mausoleo que se observaron en microscopio óptico, de barrido de electrones y de epifluorescencia e ii) se ensayaron metodologías de limpieza en laboratorio e “*in situ*”. Primero se cepilló en seco la superficie, luego una parte se lavó sólo con detergente neutro, otra con detergente neutro y aplicación de cloro, y otra con aplicación de papeta AB57 modificada con el agregado de cloruro de benzalconio en forma directa y de emplasto (cubierta de papel). Pud

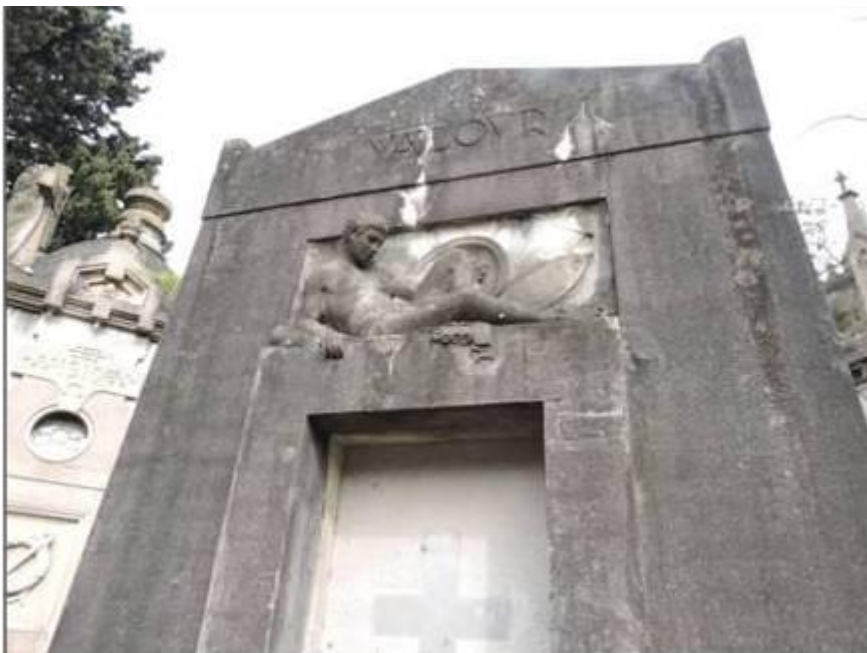
Figura 2: Mausoleo de Yalour.

El mausoleo Yalour, se encuentra emplazado en el Cementerio de La Plata (Fig. 1), en un lote especial cedido por el Concejo Deliberante en homenaje a este marino que rescató numerosos naufragos y expedicionarios polares en aguas del Atlántico Sur [9] Es un monumento de 3,25 m de frente por 3 m y 4,50 m de alto, realizado en hormigón armado martelinado. Fue diseñado por el ingeniero platense Enrique Boudet y construido por Armando J. Frehner entre 1931 y 1932, destacándose en el frente una escultura de una escena marina (Fig. 2).

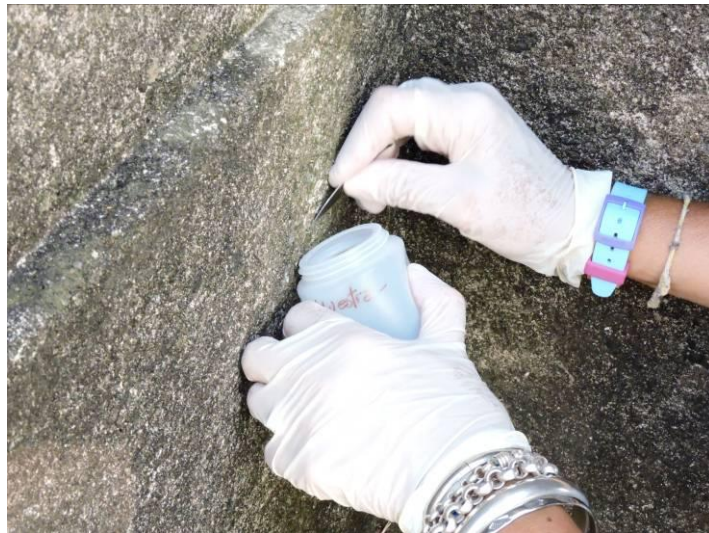
Se tomaron muestras en 4 sitios de las paredes mediante raspado con bisturí esteril (Fig. 3) y de los vidrios del mausoleo. En laboratorio, se separaron porciones de cada muestra, para su observación y determinación taxonómica de las algas en el microscopio óptico (Arcano), en el microscopio electrónico de barrido (FEI, Quanta 200) y en el microscopio de epifluorescencia (Olympus BX51). El resto de la muestra se colocó en caldo de cultivo BG11 para su mantenimiento [10].

Figura 3: Toma de muestra de la pátina que recubre al mausoleo Yalour.

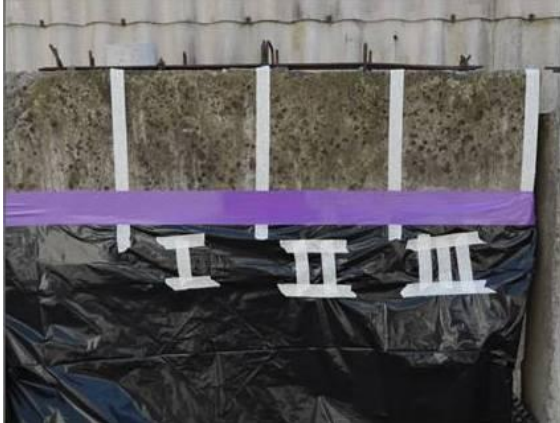
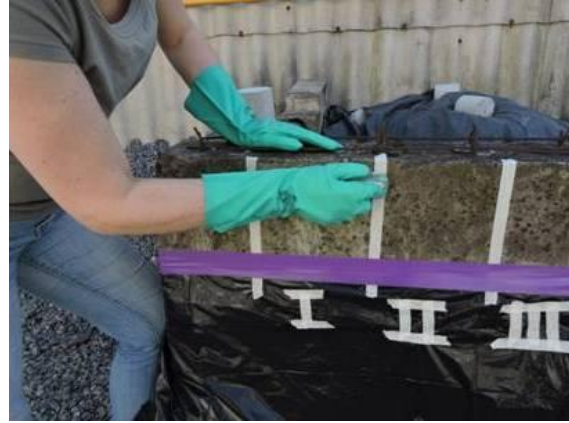
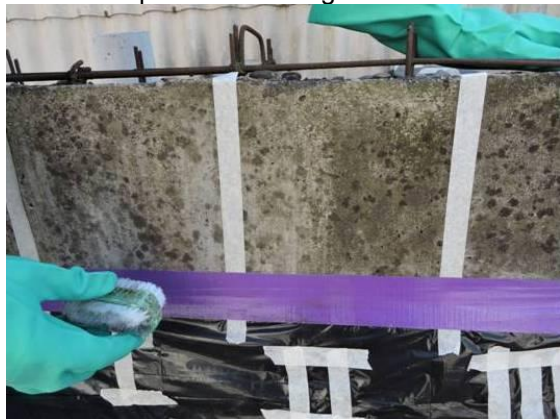
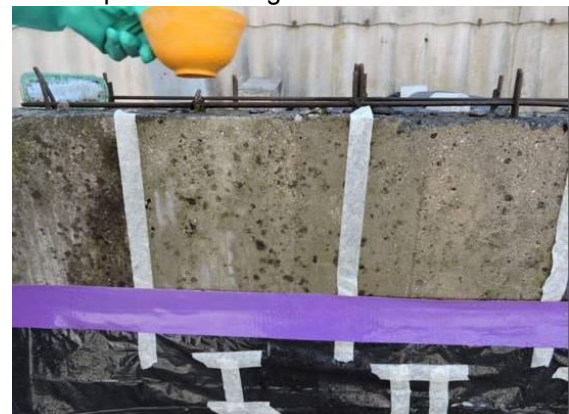
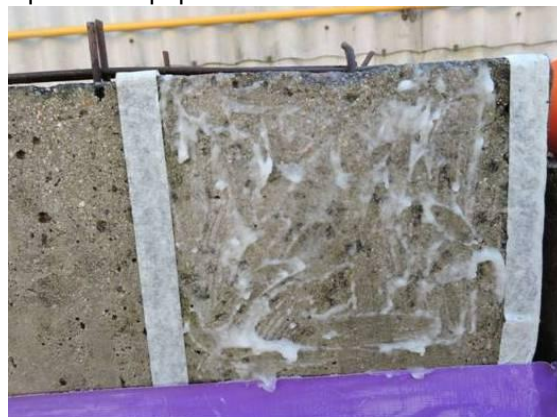
Se ensayaron metodologías de limpieza en laboratorio e *"in situ"*. Primero se delimitó la superficie y se cepilló en seco, aplicando en cada una los métodos de limpieza indicados en la Tabla 1 y Fig. 4. La finalidad de estos ensayos fue verificar que la acción del cloruro de benzalconio no genere, en las cianobacterias, la liberación de pigmentos carotenoides de color naranja en el sustrato como ya fue observado en un monumento de mármol en otros estudios [11]. Una vez realizadas estas pruebas, se repitieron en el propio mausoleo.

Metodología de limpieza
I	Cepillado en seco + Detergente neutro
II	Cepillado en seco + Detergente neutro + agua clorada 15% y enjuague
III	Cepillado en seco + Detergente neutro agua clorada 15% y enjuague + Papeta AB57

Figura 4: Pasos y procedimientos de aplicación de los métodos de limpieza realizados en laboratorio.

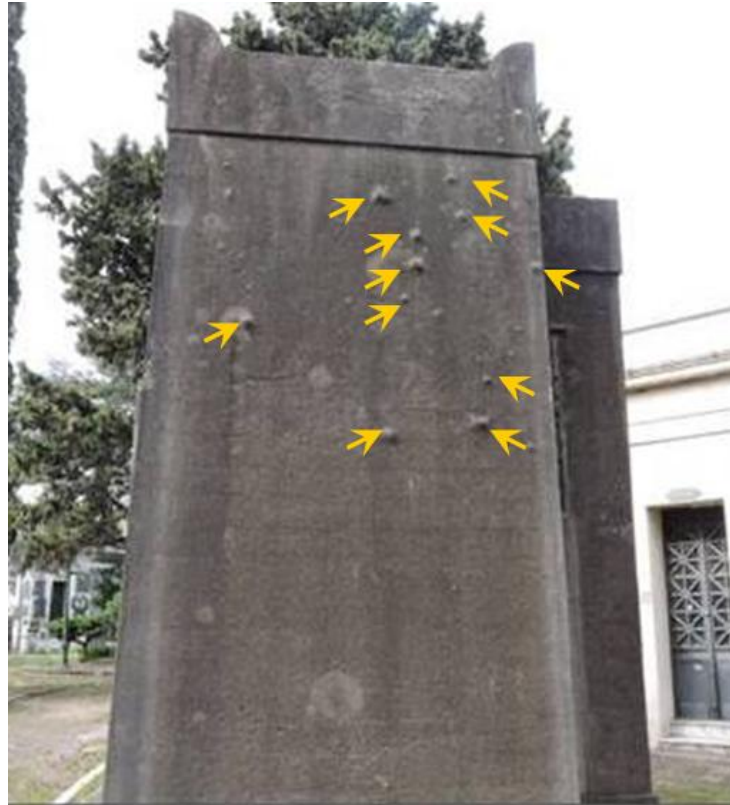
Asimismo se observaron otros organismos, entre los cuales cabe destacar la abundancia de *Tillandsia aëranthos* (“clavel del aire”) principalmente sobre la pared derecha del mausoleo (Fig. 6). De todos modos, como se ha observado en otros monumentos de La Plata al aplicar el índice de riesgo [13], estas plantas alcanzan sólo un nivel 3 de una escala de 10, porque tienen raíces de escaso desarrollo y, por lo tanto, ocasionan menos daño que otras plantas de mayor porte [14].

Figura 6: Pared del mausoleo colonizado con *Tillandsia aëranthos* (flechas amarillas)

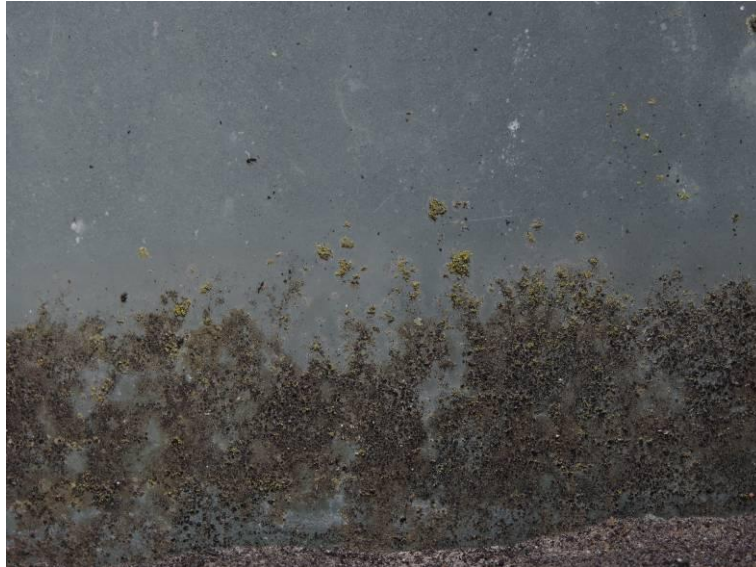
También se debe mencionar el crecimiento sobre los vitrales del líquen *Flavoplaca austrocitrina* (Fig. 7). Esta especie es una de las más difundidas sobre diversos materiales en edificios de distintas zonas de la Provincia de Buenos Aires, capaz de causar daños a la superficie, ya que se ha observado que penetra revoques de cemento hasta 1,5 mm [15,16, 17,18]. Si bien no se observó en este caso de estudio daño en los vidrios del mausoleo, ya en 1922 es citada la colonización y deterioro de vitrales causada por líquenes [19].

Figura 7. Colonización líquénica de *Flavoplaca austroclitina* sobre el vidrio de la ventana posterior del mausoleo de Yalour.

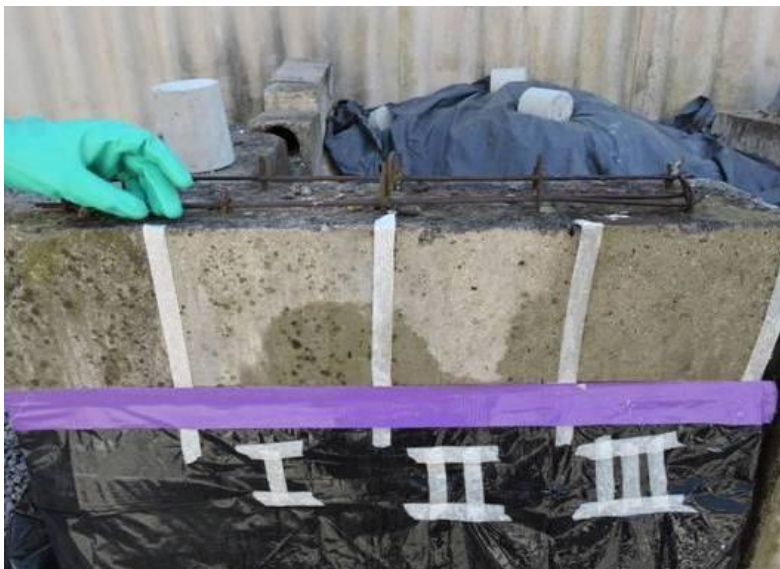
Se observó que con los métodos indicados en la Tabla 1, el mejor resultado se obtuvo con el proceso III (con los otros procedimientos la superficie queda con coloración oscura); se comprobó además en el ensayo de laboratorio que el cloruro de benzalconio eliminó la pátina sin dejar manchas amarillas (Fig. 8) y por eso se aplicó luego en las pruebas “*in situ*”.

Sin embargo, en el mausoleo en sí, se observó que tras el cepillado en seco y posterior lavado con agua aplicando finalmente agua clorada al 15 % con enjuague abundante, la limpieza era satisfactoria. La papeta AB57 con cloruro de benzalconio sólo fue necesaria puntualmente para eliminar las colonias aún presentes y que se veían como manchas verdes.

Figura 8: Ensayo de limpieza en laboratorio: aspecto final de la superficie luego de aplicar los distintos métodos.

En vista a una posible intervención, se recomienda aplicar una limpieza con cepillado en seco, seguida de un lavado con detergente neutro y agua con aplicación final de papeta AB57 con el biocida.
