I. DATOS GENERALES DEL PROYECTO, PROMOVENTE Y DEL RESPONSABLE DEL ESTUDIO DE IMPACTO AMBIENTAL

REHABILITACION DE CANAL PERIMETRAL, INTERIORES, CANAL DE LLAMADA, Y CONSTRUCCIÓN DE BORDERIA ECOLOGICA EN LAS CONCHITAS MUNICIPIO DE MAZATAN, CHIAPAS.

II.1.1 Naturaleza del proyecto

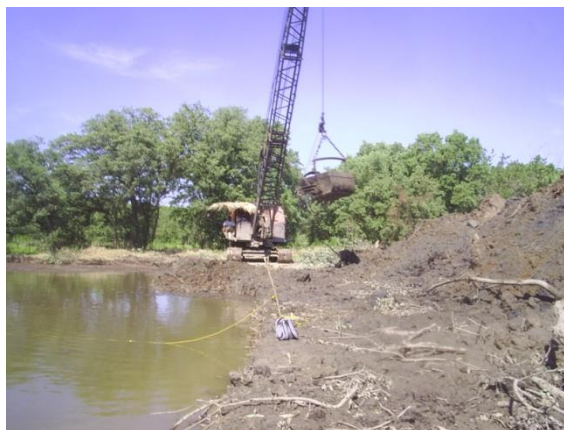
Figura 1.2 Trabajo de la draga en la rehabilitación de los canales y bordos ecológicos

El material producto del desazolve será depositado a volteo a 4 metros de la orilla superior del canal; es decir dejando una berma o banquetta de 4 metros que servirá para el tránsito de la maquinaria para futuras acciones de mantenimiento y conservación de los canales y bordos (Figura 1.3). El material depositado a volteo será conformado por los pescadores a fin de obtener un bordo con sección regular. El dragado de sedimentos y su disposición en bordos adjuntos al canal es la etapa más representativa por el volumen de sedimentos considerado. Para minimizar los efectos sobre el ambiente, se procederá a efectuar la obra necesariamente durante la época de secas, esto con la intención de favorecer el secado y compactación del sedimento.

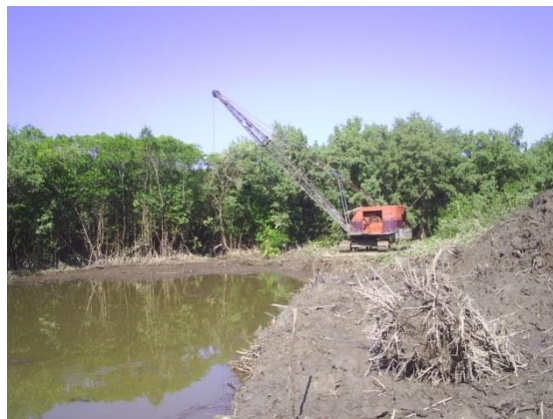
Figura 1.3 Trabajo de la draga sobre la berma de la obra

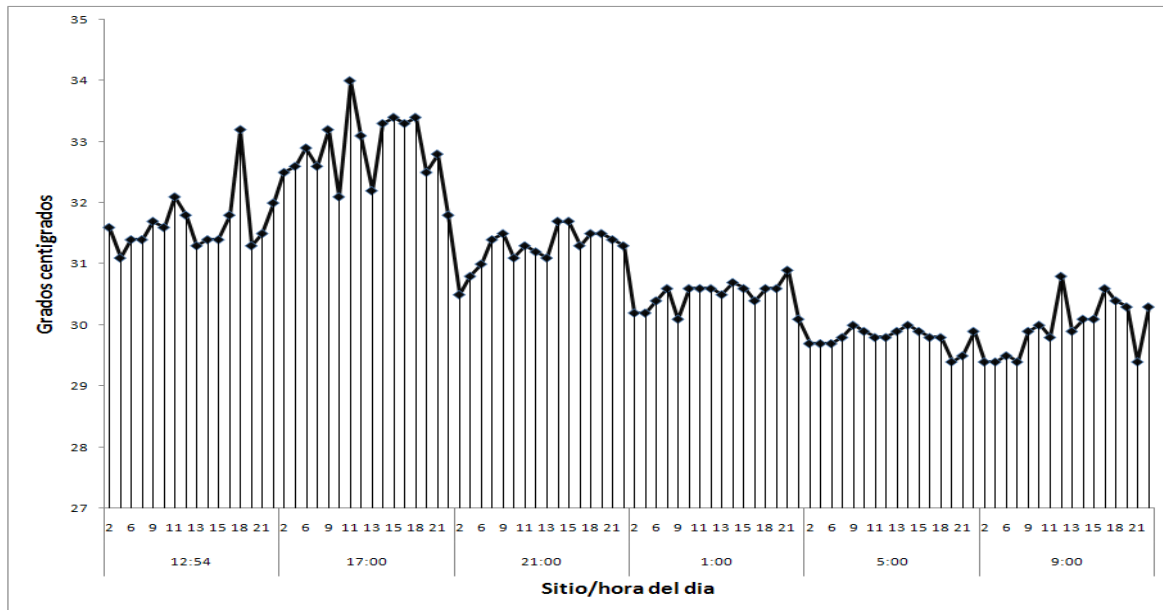
La temperatura del agua para esta época del año oscilo entre los 29.4 y los 34 °C. La oscilación con respecto al ciclo nictimeral se muestra en la grafica 1. Dado que se trata de un cuerpo de agua somero la columna de agua no guarda por mucho tiempo la energía térmica por lo que era de esperarse que las variaciones de temperatura fueran importantes en este caso de hasta 4.5 ° C en un día. La profundidad es muy similar en todo el sistema por lo que las temperaturas se mantuvieron de manera general muy estables y similares entre sí con respecto a la hora del día y entre estanques.

Grafica 1. Valores de temperatura durante el ciclo nictimeral

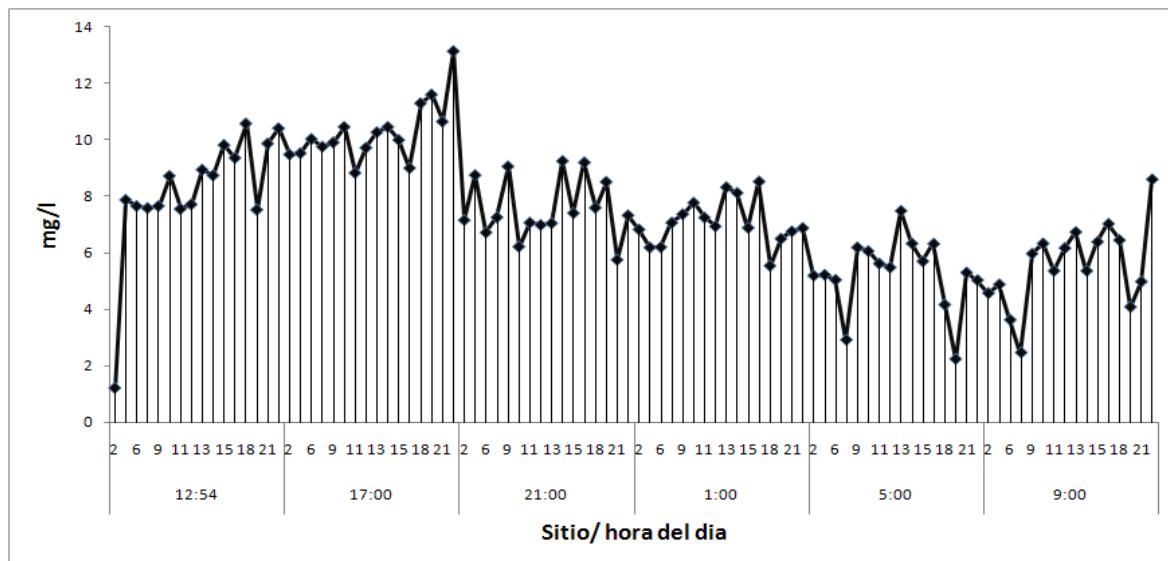
El oxígeno disuelto tuvo importantes variaciones entre las horas del día (grafica 3). Las concentración es más bajas se encontraron en dos puntos del estanque 1 y 4 a las 17 y 21 hrs, esta situación de déficit puede deberse a la baja circulación hídrica que existe dentro de los estanques. La variación total en el día fue de hasta 10 mg/l. las mayores concentración se encontraron a las 12 horas y a las 17 horas.

Gráfica 3. Variación diurna de los valores de oxígeno disuelto

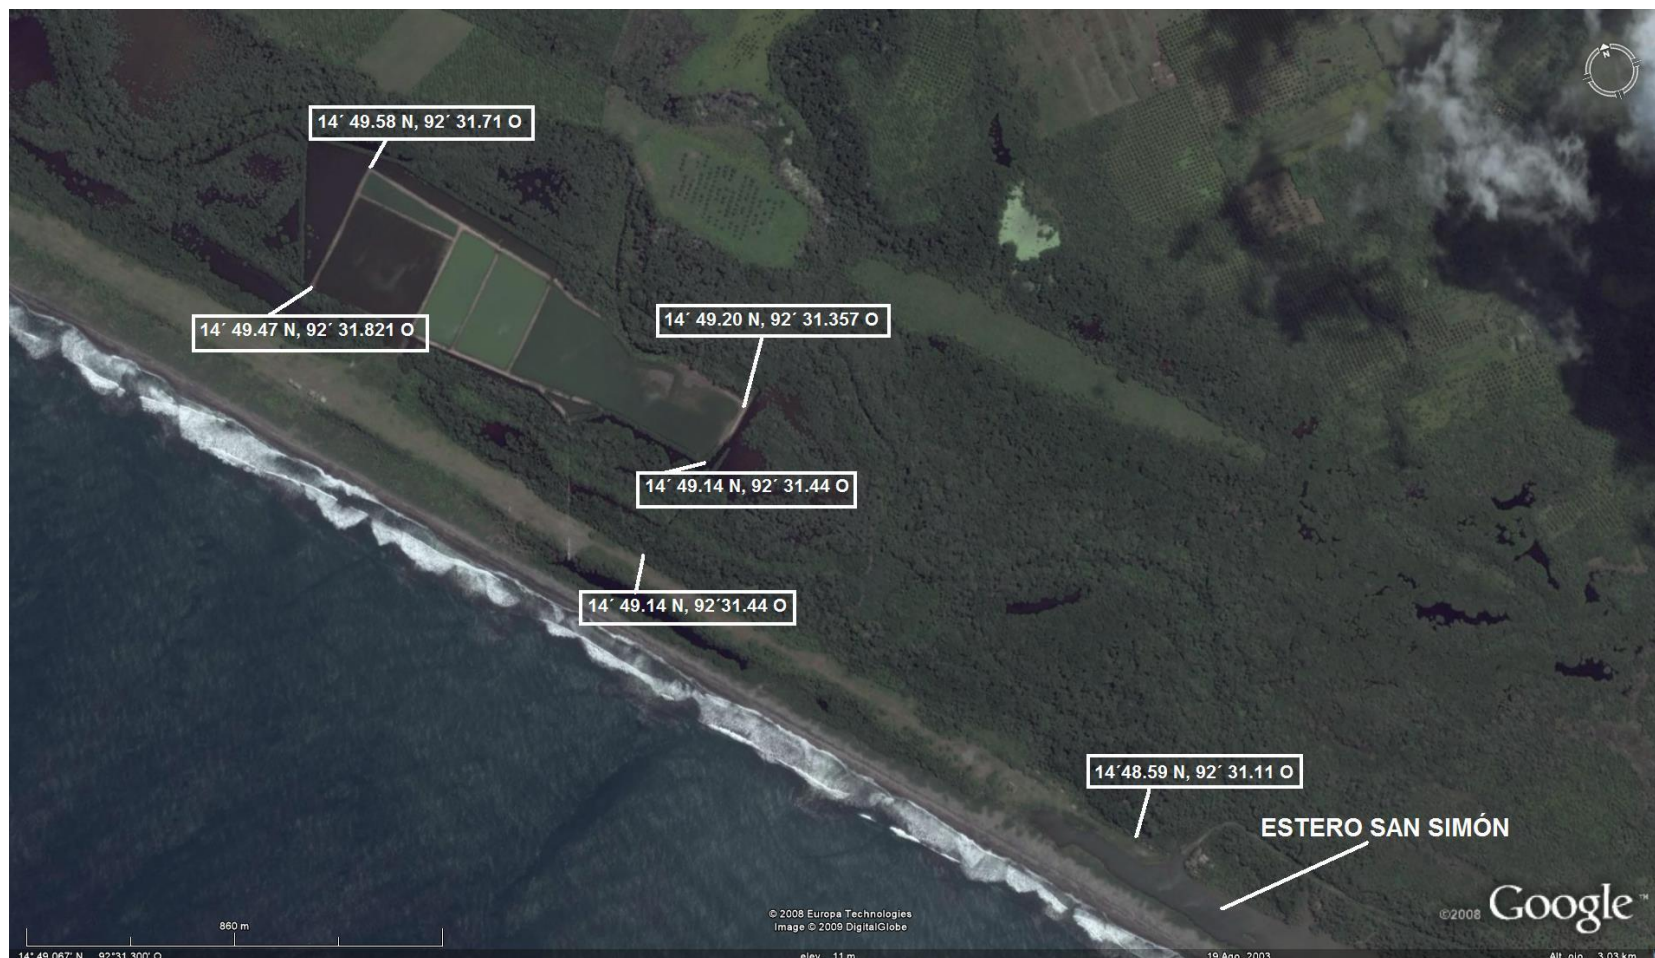
Mapa 3. Vértices principales de la localidad y ubicación del Estero San Simón.

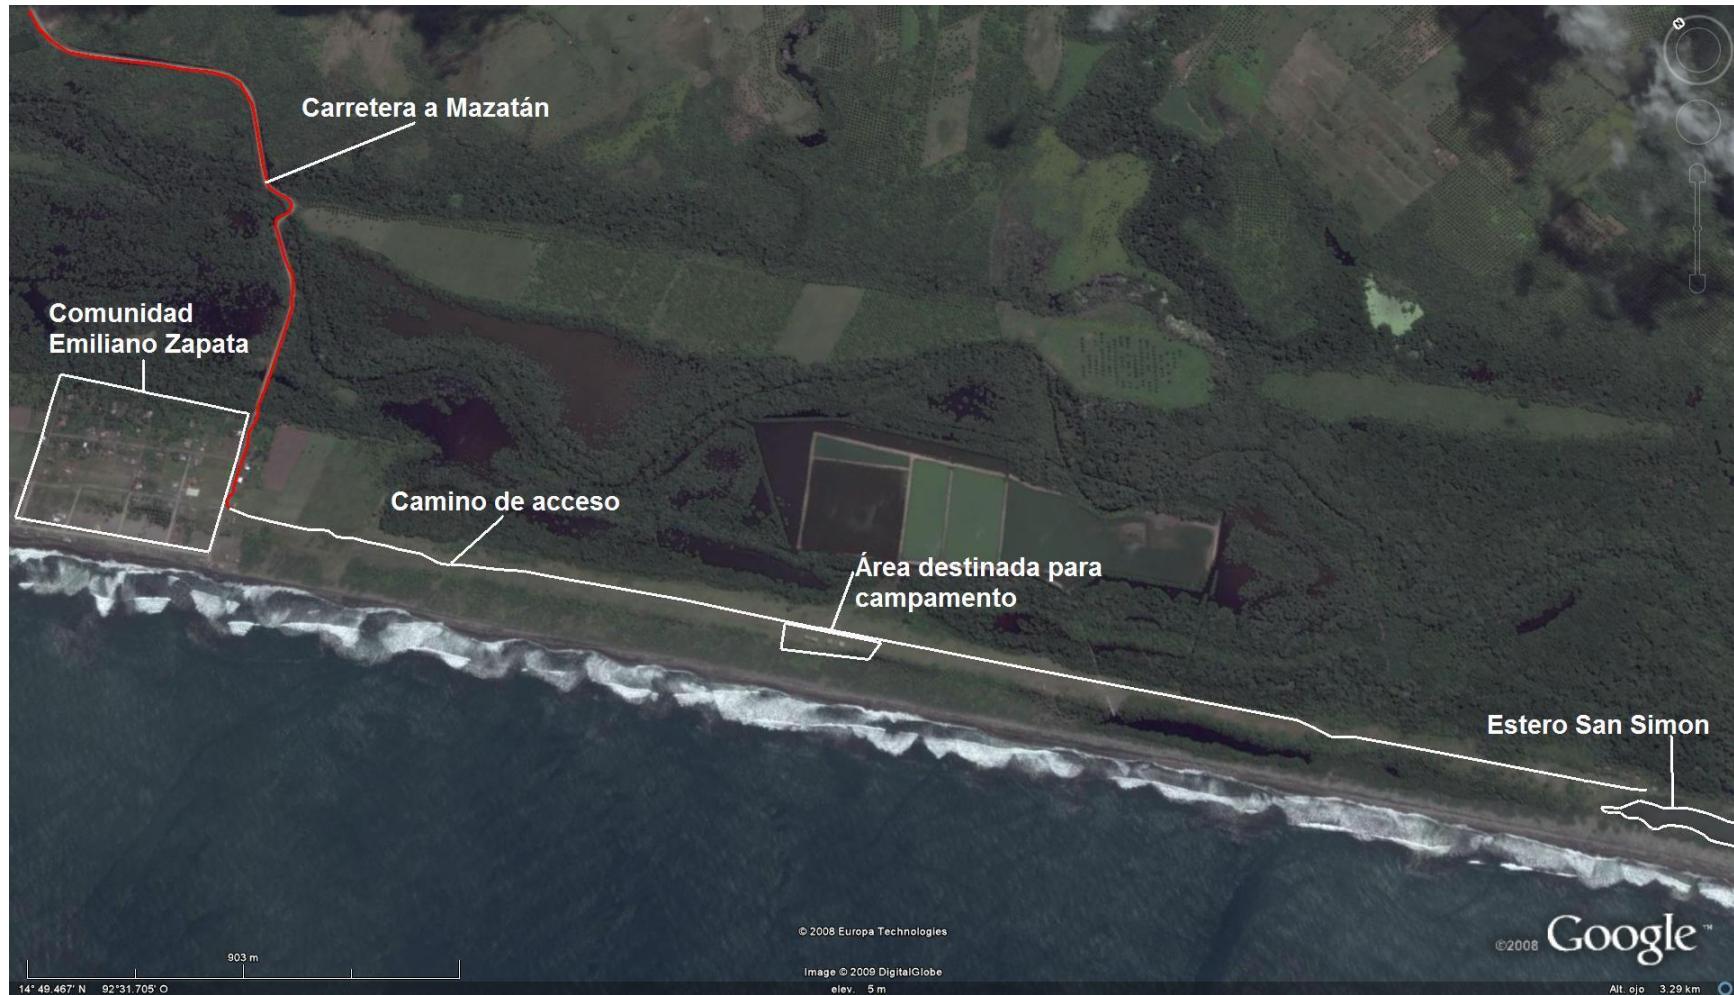
Mapa 4. Mapa de las principales vías de comunicación en el sitio, la línea roja indica camino pavimentado (rojo) y lugar de la infraestructura que será utilizada como campamento. La línea blanca de acceso es un camino de terracería.

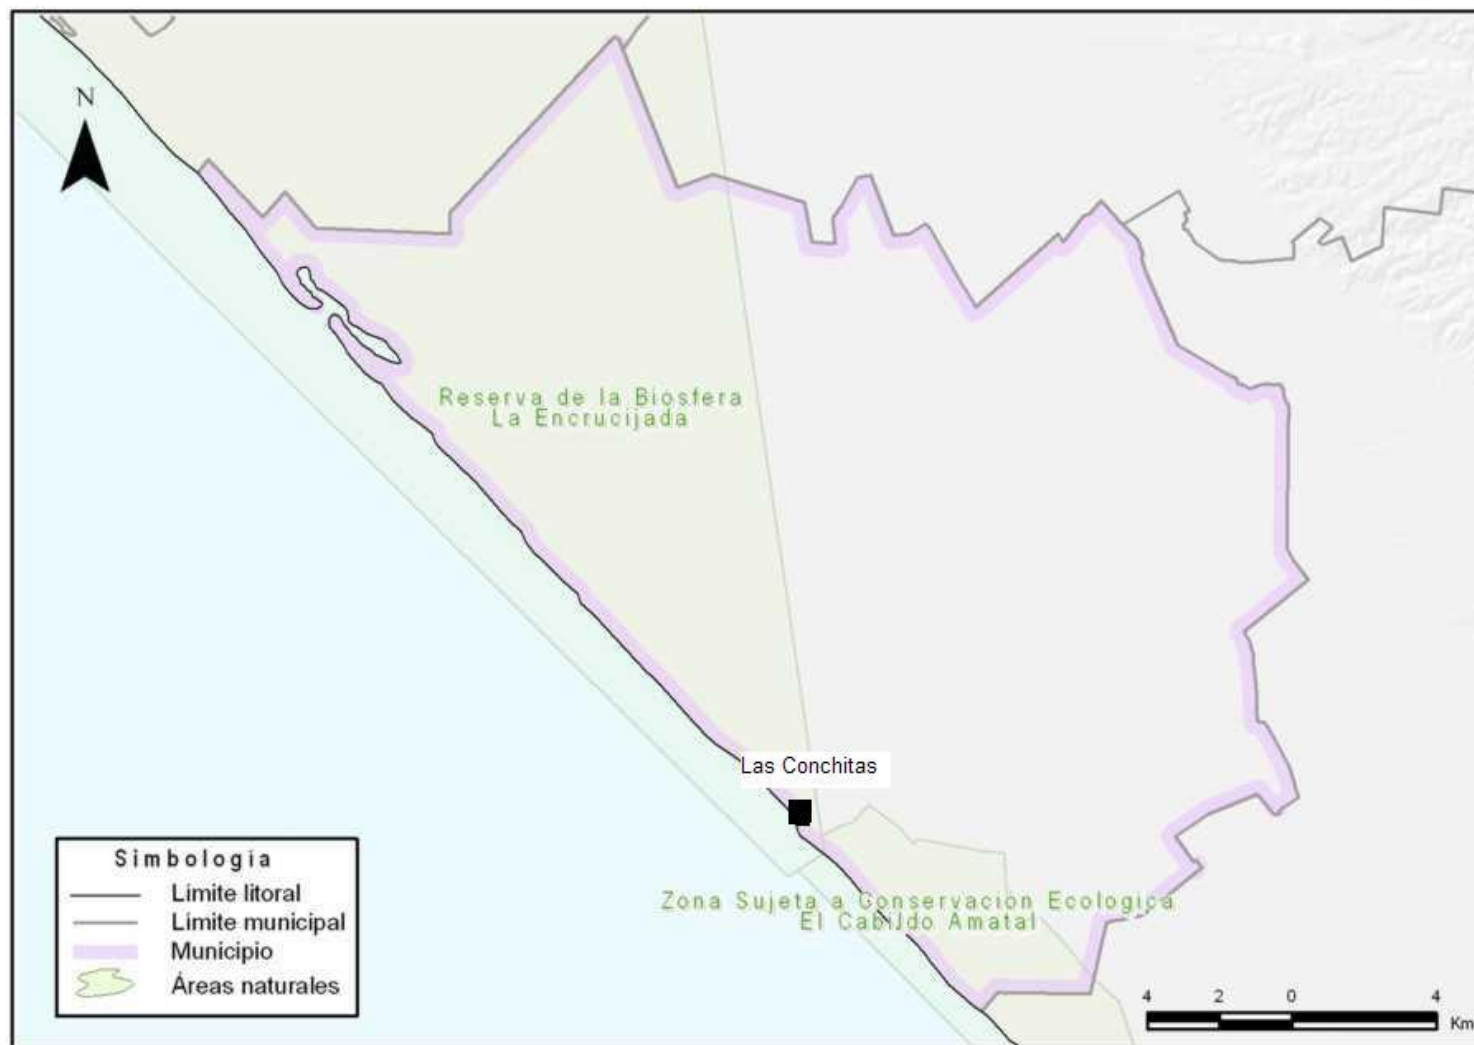
Mapa 5. Mapa de localización del sitio con respecto a los polígonos del área las áreas de Reserva de la Biosfera de la Encrucijada y de la Zona Sujeta a Conservación Ecológica El Cabildo-Amatal.

Las conchitas es un sistema de 4 estanques y un canal de llamada que conecta estos estanques con el estero de San Simón, los cuales fueron construidos hace 20 años (mapa 5 Anexo Mapas), desafortunadamente ni los dueños del predio ni el municipio cuenta con información detallada sobre la construcción de estos estanques, solo se sabe que fueron realizados por parte del gobierno municipal y estatal para la producción y explotación de la sal, las instalaciones para tal actividad aun se pueden observar en el sitio (Fig. 1) como salineras y el sistema de canales y bombas que se utilizaba para llenar los estanques en cualquier época del año. Dada la falta de información tampoco se conoce el motivo que llevo a los antiguos usuarios a abandonar la producción y el porqué el sitio fue abandonado para esta actividad.

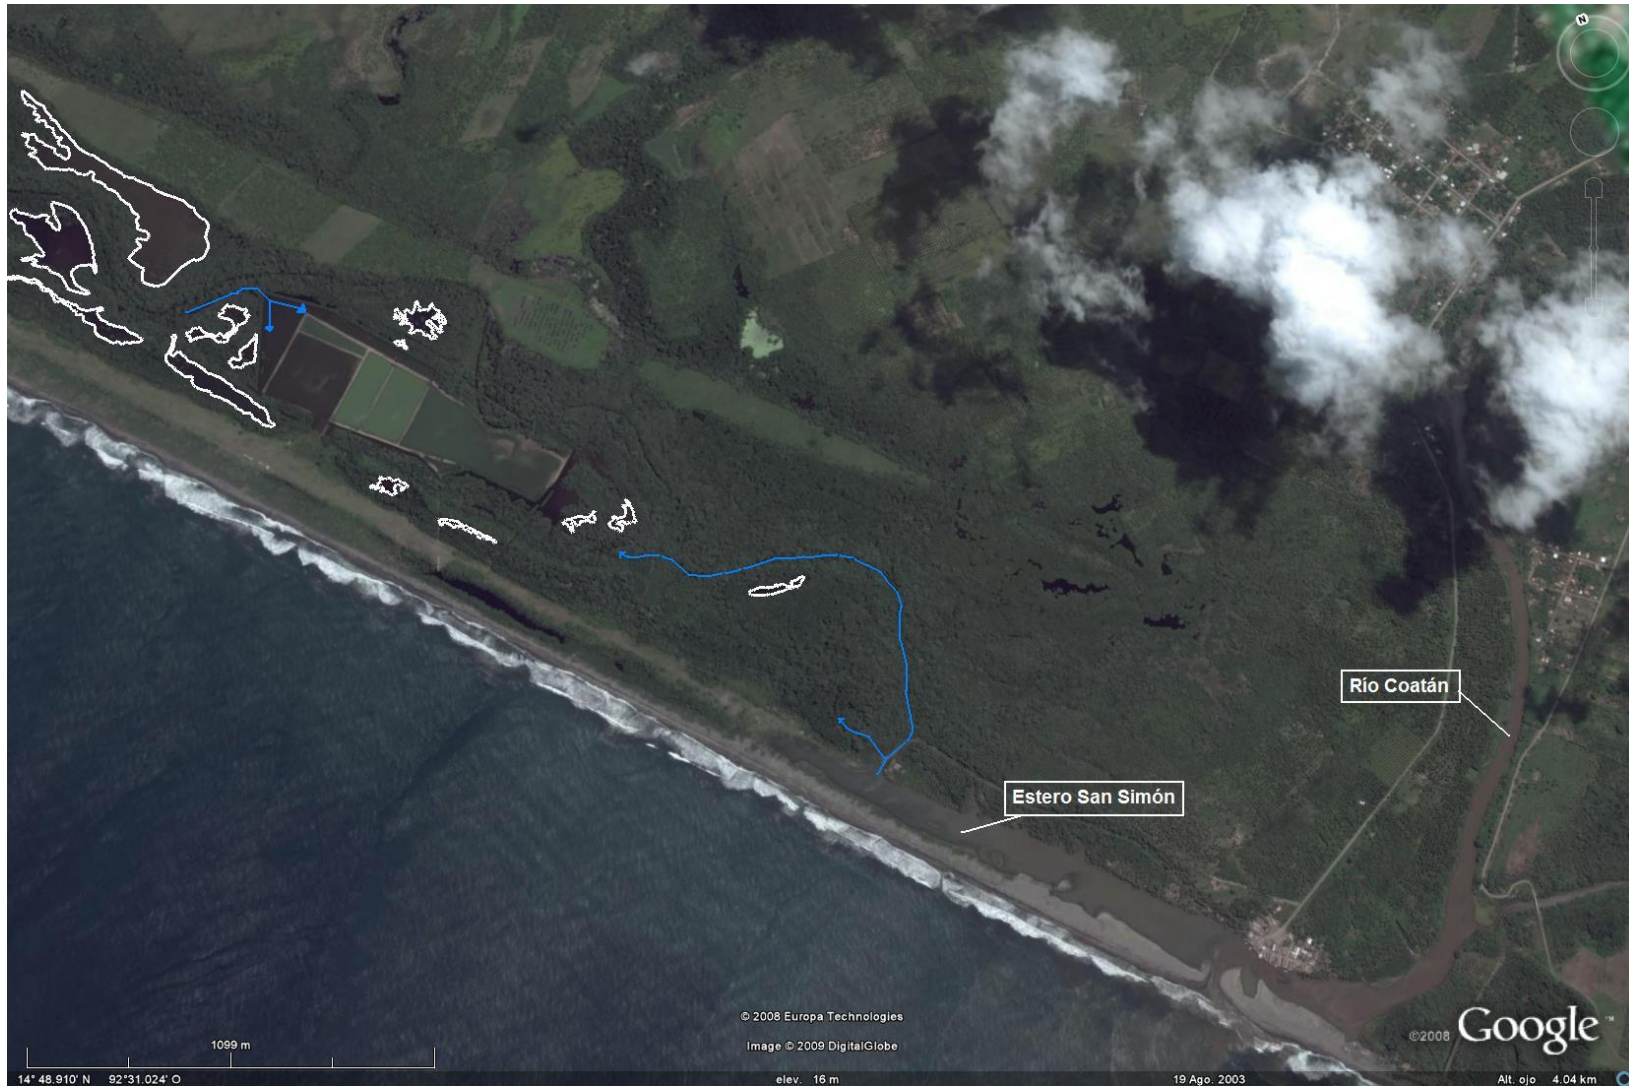
Mapa 9. Lagunas de inundación (Polígonos en blanco) y fuentes principal de agua para el sitio (líneas en azul)

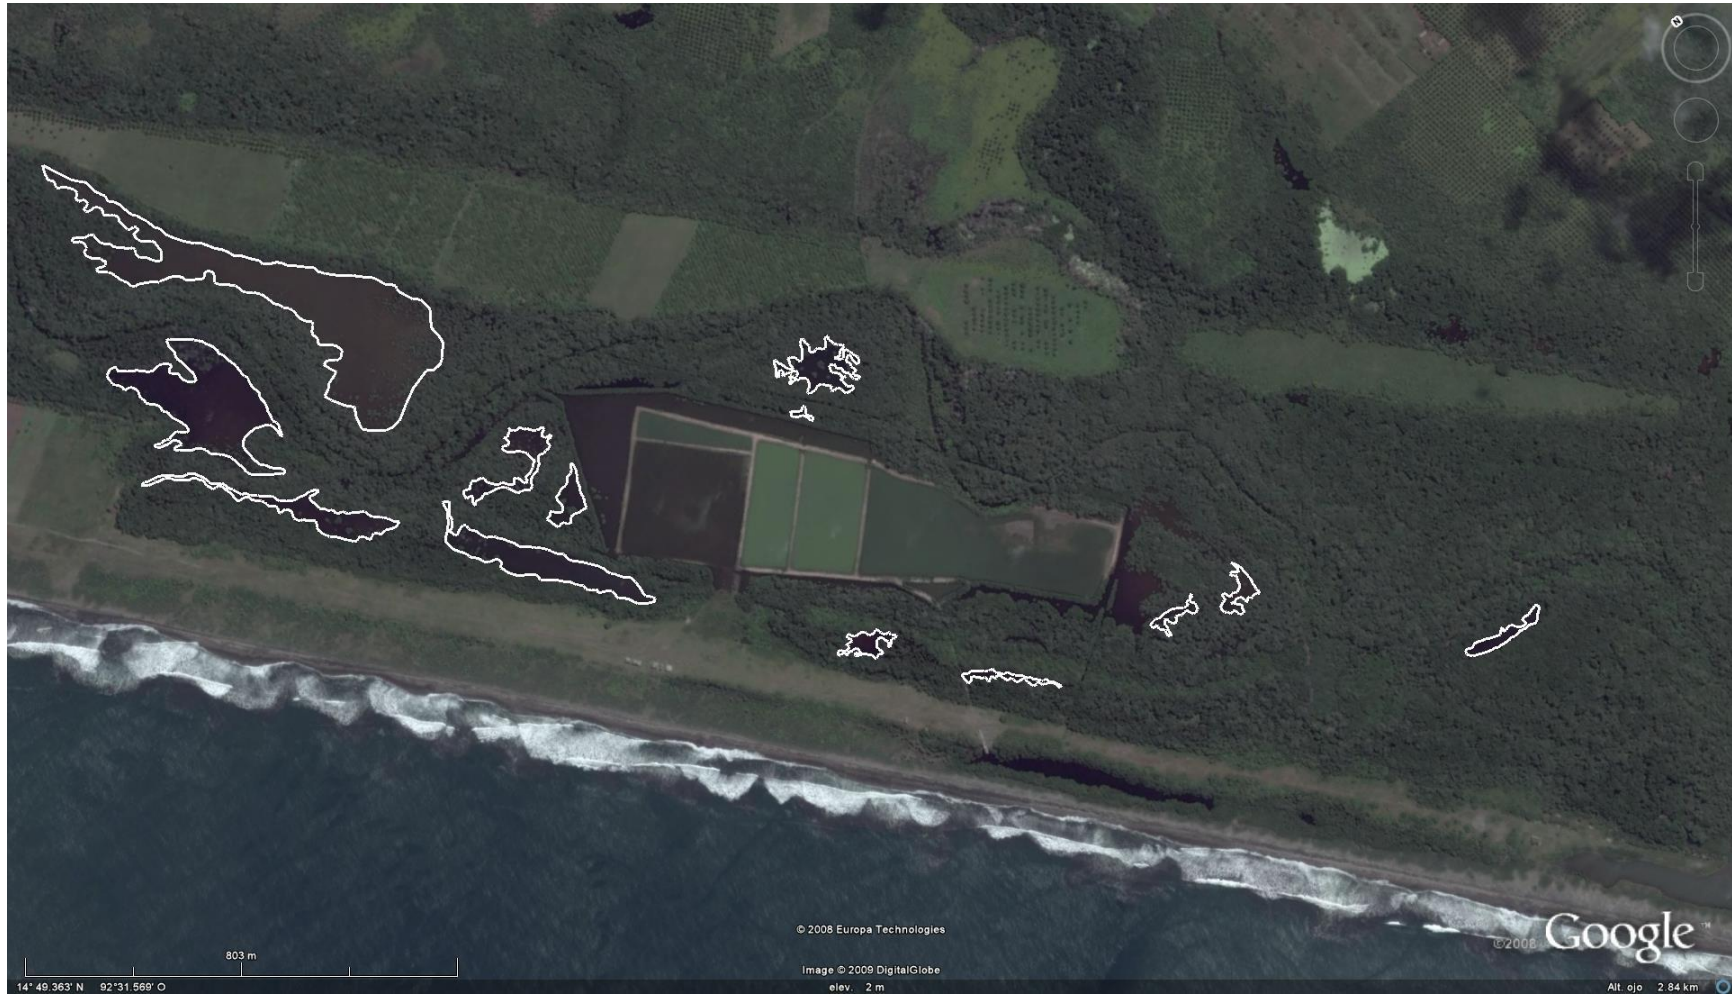
Mapa 10. Lagunas y zonas inundables de posible refugio para la fauna terrestre y acuática.

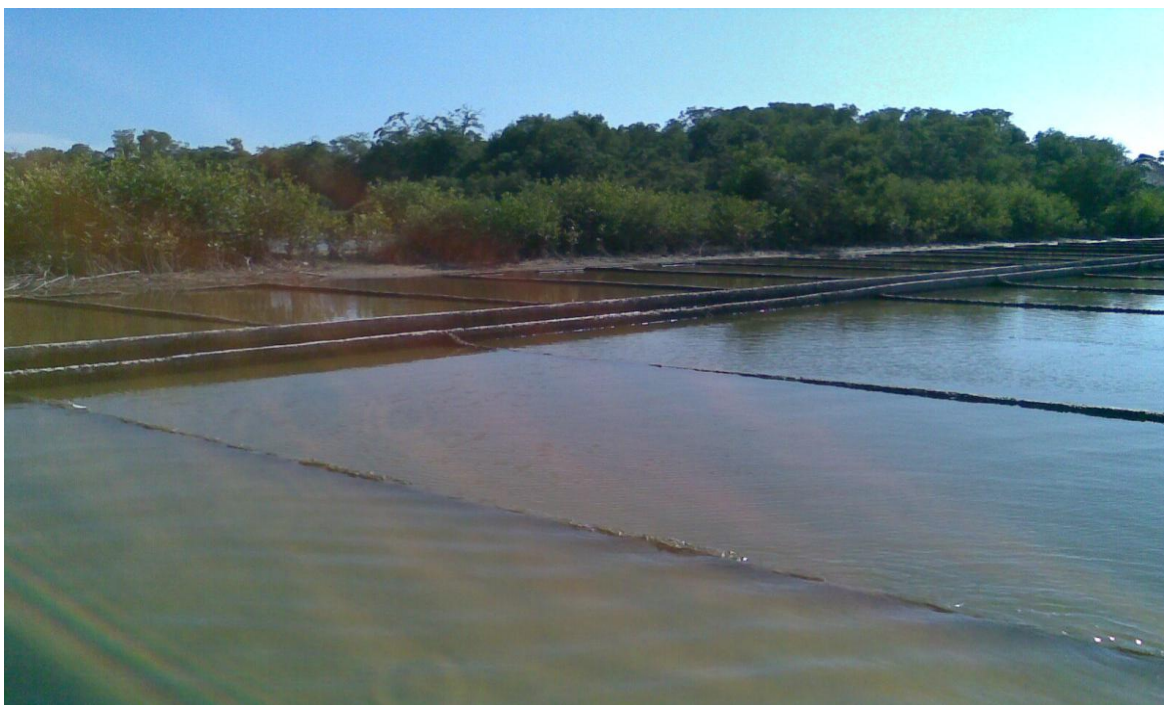
Figura 1. Detalle de las salineras que se ubican en el sitio.

La infraestructura que se propone rehabilitar, tiene una fuerte vocación y tradición acuícola. En el sitio se encuentran ya construidos un sistema de 4 estanques rústicos (Fig. 1) realizados hace mas de 15 años por un particular que en primer plano producía sal y aunada a la producción acuícola (desafortunadamente se carece de información antecedente detallada del sitio). Al cabo de algunos años los diferentes fenómenos meteorológicos causaron el azolvamiento de este sistema de estanques y el deterioro de sus bordos.

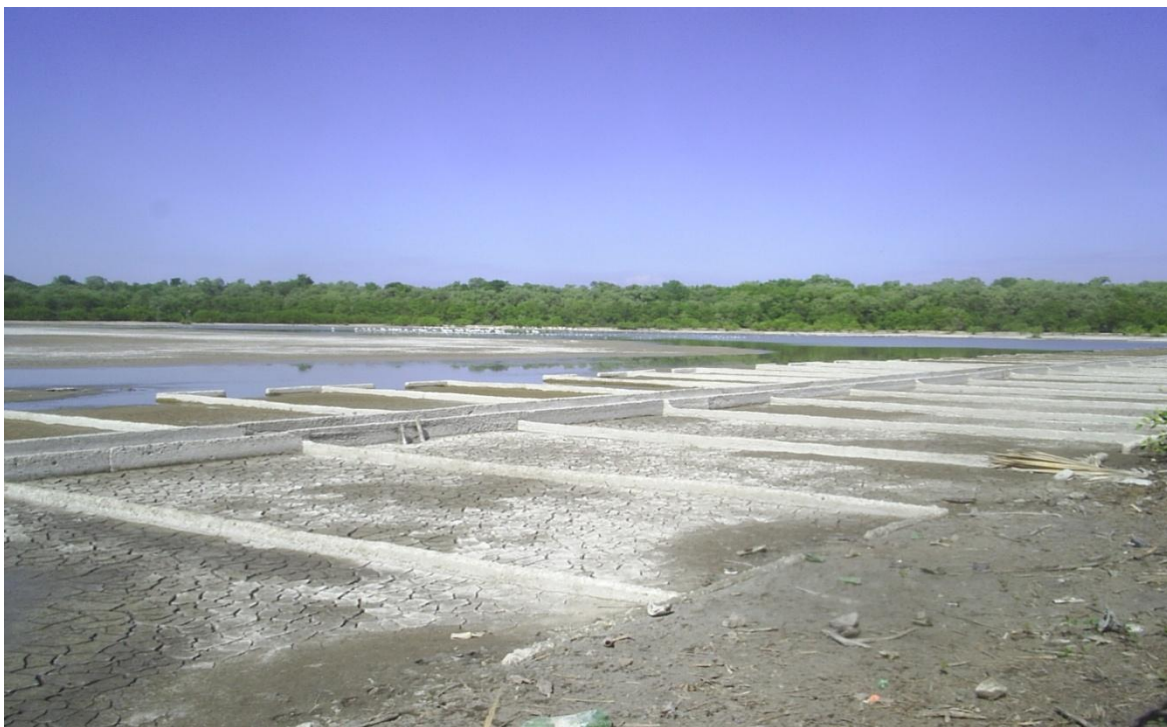
Figura 2. Imagen de las salineras durante la temporada de secas, diciembre 2008.

En la actualidad "Las conchitas" es un sitio inundable con un cuerpo de agua temporal que en su totalidad forma un espejo de 20 Ha. y una profundidad promedio de 90 cm (mapa 2 Anexo Mapas). De acuerdo con el régimen de mareas y el nivel de inundación durante la temporada de lluvias el sistema se inunda en su totalidad y tienen comunicación directa con el estero de San Simón. Durante la temporada de secas el sistema de estanques se secas casi en su totalidad (Fig. 2 y 3 Anexo Fotográfico).

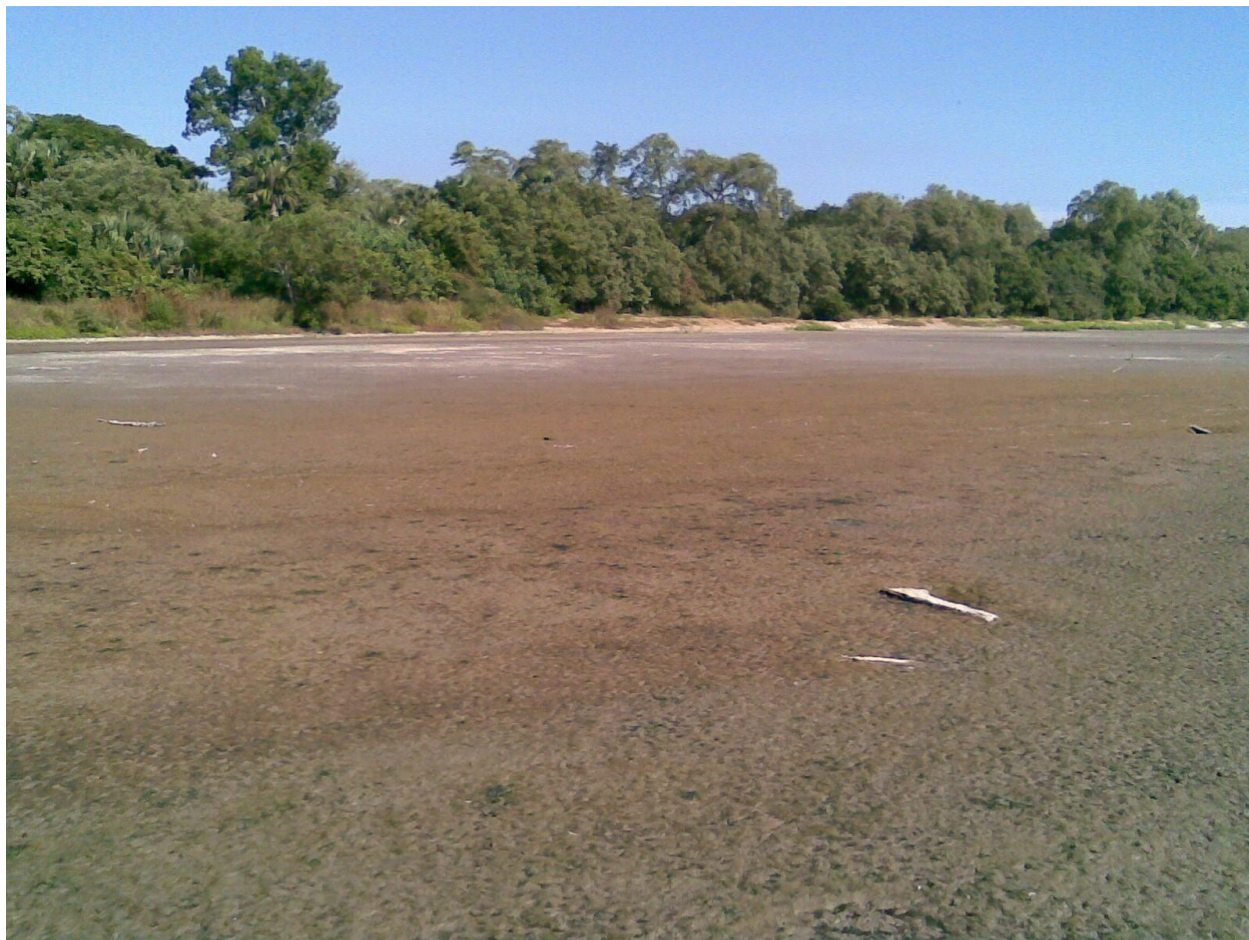
Figura 3. Sección de uno de los estanques durante la temporada de secas, diciembre 2008.

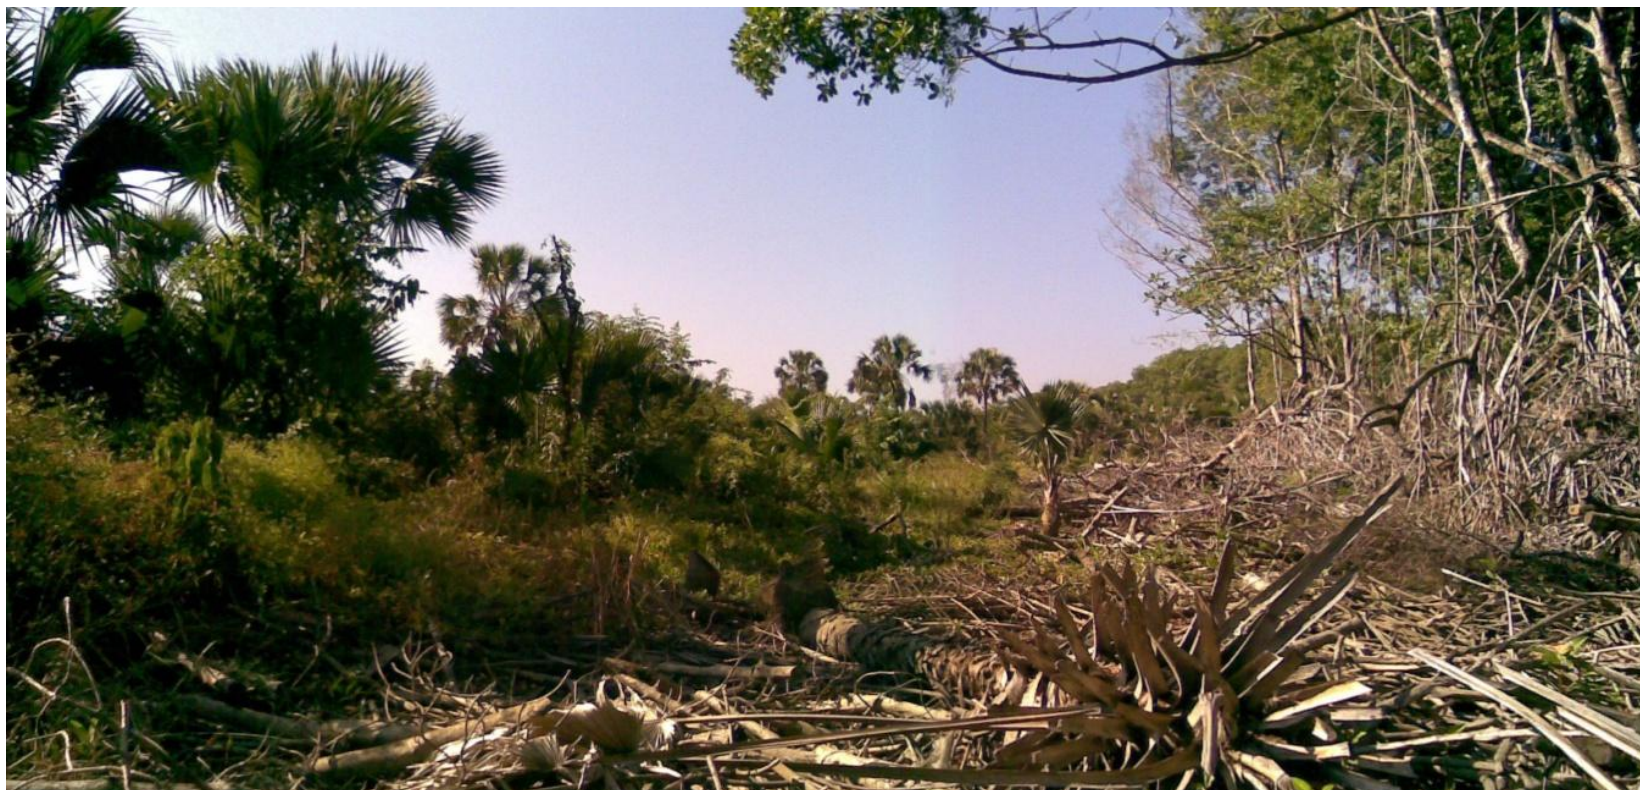
Figura 4. Panorámica del canal de llamada a la altura del estero de San Simón donde se realizara la conexión hídrica con el estero.

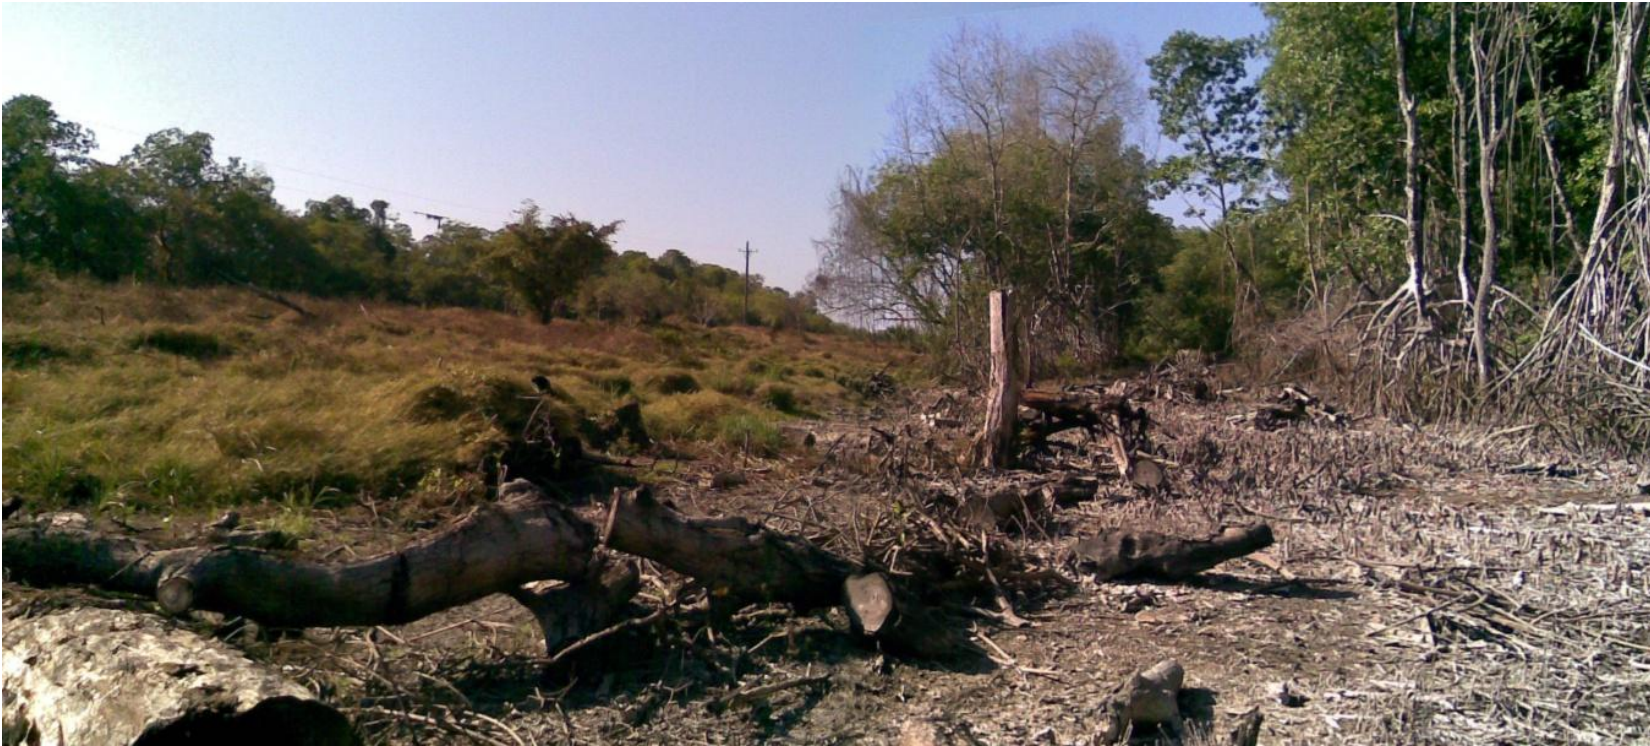
Figura 5. Imagen donde se muestra donde pasaba el antiguo canal de llamada el cual se planea rehabilitar, nótese que al costado izquierdo se observan pastizales, mientras que al derecho se observan el bosque de manglar

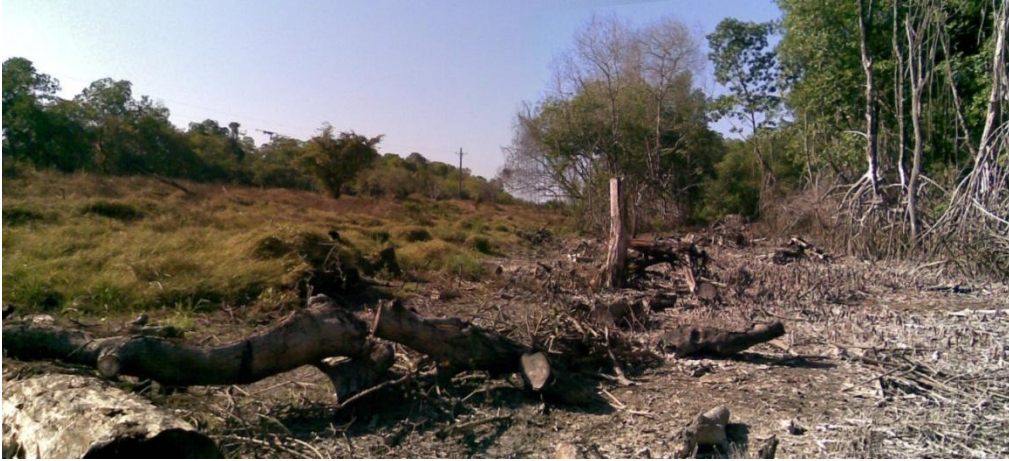
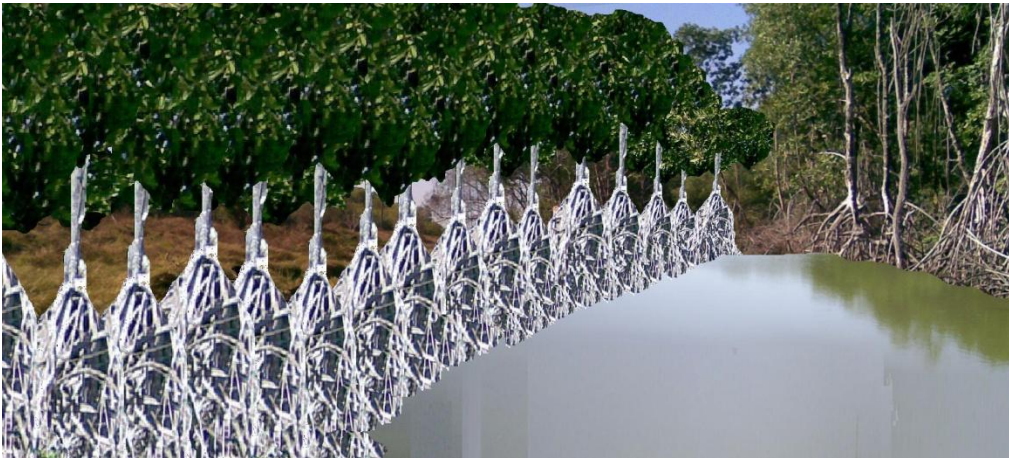
Figura 5. Imágenes de simulación de antes (condición actual imagen superior) y después (ya reforestada imagen inferior) de los bordos del canal de llamada de las conchitas.

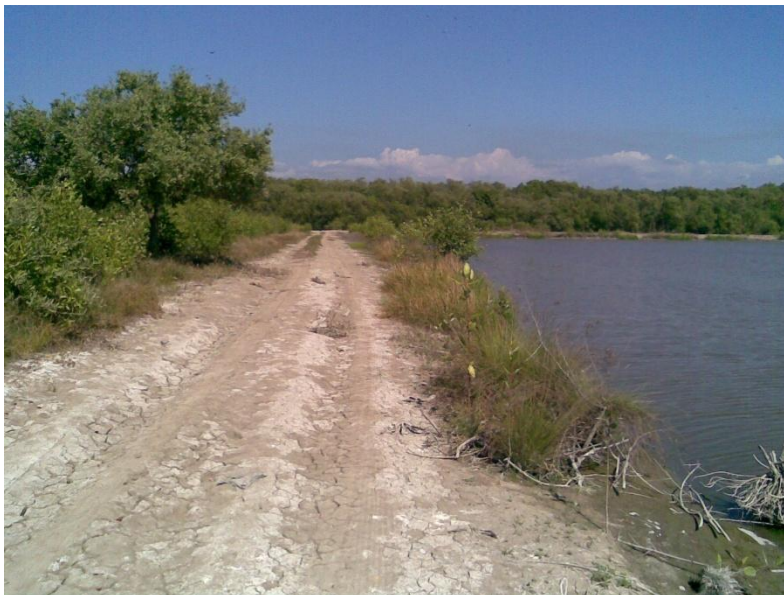
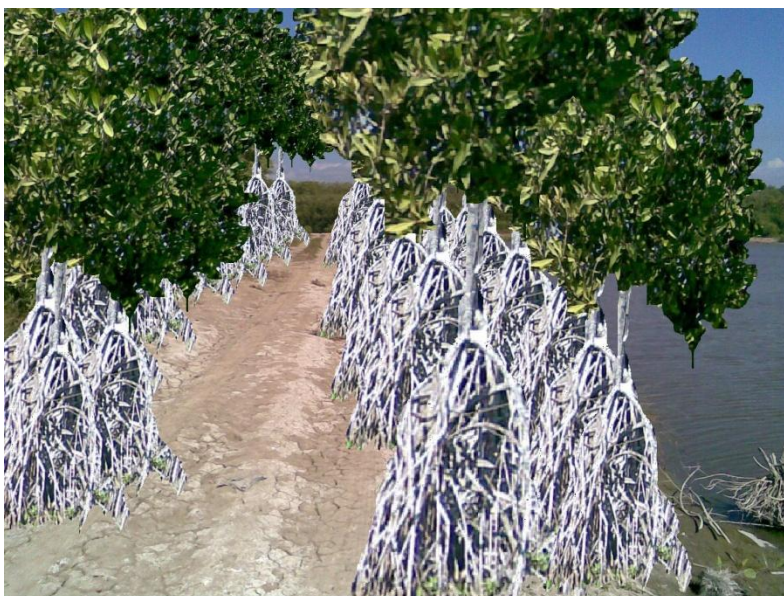
Figura 7. Imágenes de simulación de antes (condición actual imagen superior) y después (ya reforestada imagen inferior) de los bordos de los estanques internos de las conchitas.

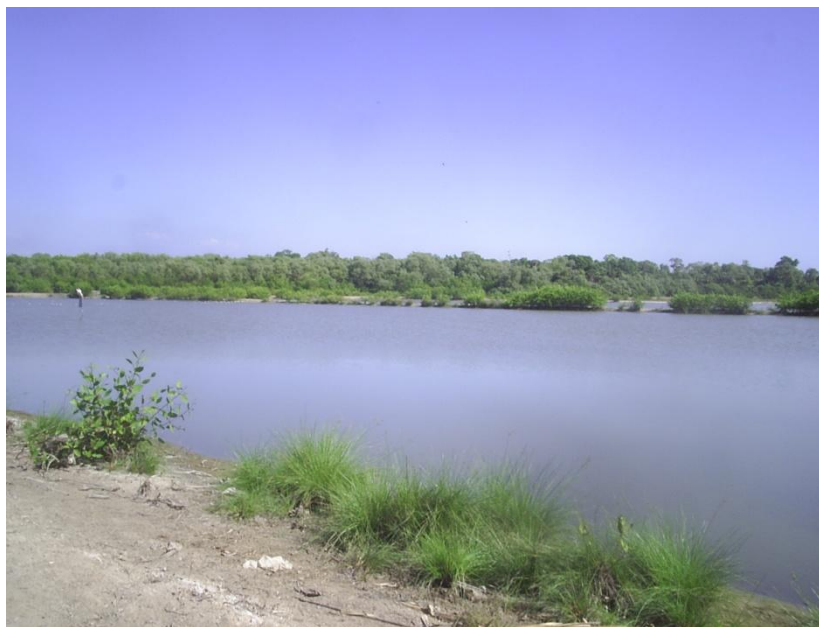
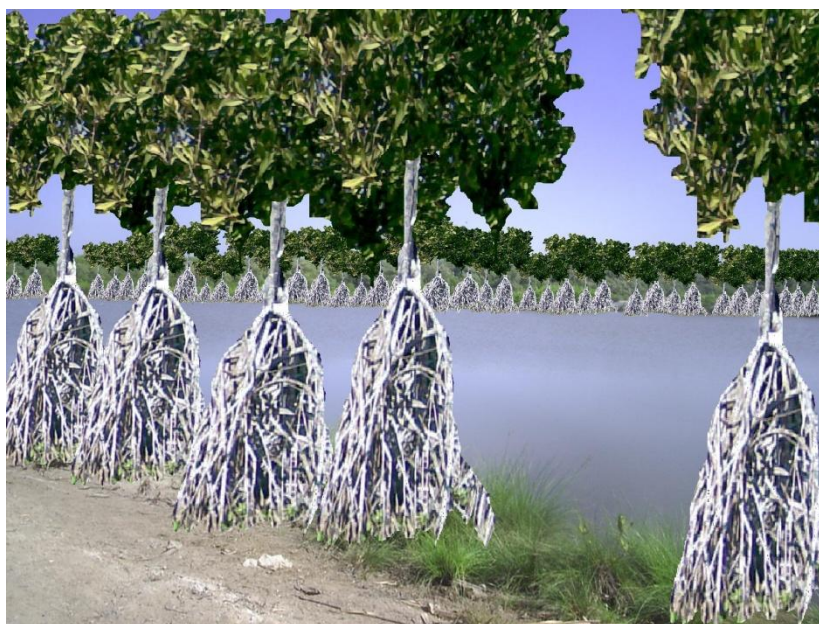
Figura 8. Imágenes de simulación de antes (condición actual imagen superior) y después (ya reforestada imagen inferior) de los bordos de los estanques de las conchitas.
