DOC N° GSJ-GA-GO1-AI-006	Página 63 de 307
	Informe Ambiental del Proyecto “Montaje de Gasoducto Bayo 1000 - Tres Picos” Yacimiento Anticlinal Grande - Cerro Dragón - Provincia del Chubut	VERSIÓN FINAL

IV. DESCRIPCIÓN DEL MEDIO NATURAL Y SOCIOECONÓMICO

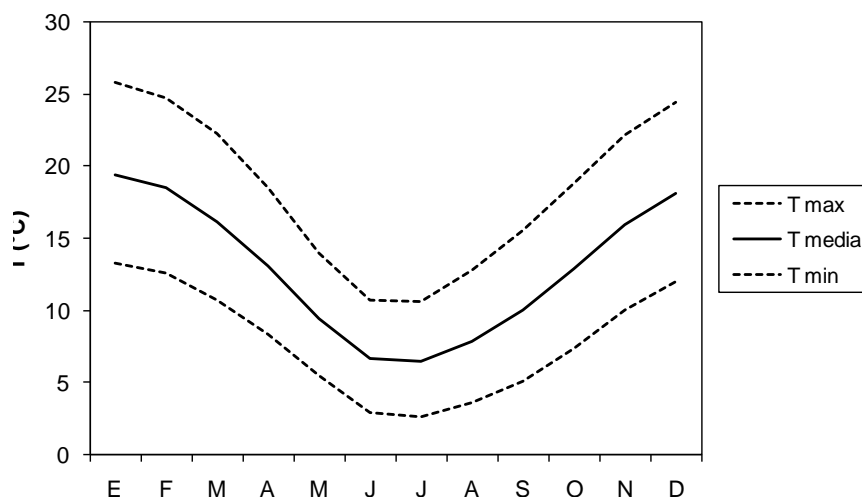
Figura IV.1-1. Temperaturas media, máxima media y mínima media en la Estación Meteorológica Comodoro Rivadavia Aero, entre 1961 y 2010.

El análisis de temperatura se realizó con los datos de Comodoro Rivadavia Aero (SMN) del período 1961-2010. La temperatura media anual es de 12,8 °C, siendo la media del mes más cálido (enero) 19,4 °C y la del mes más frío (julio), 6,4 °C. Las temperaturas máximas promedian los 25,8 °C en enero y 10,6 °C en julio, mientras que las mínimas promedian 13,3 °C y 2,6 °C, respectivamente. La variación mensual de estos tres parámetros se presenta en la Figura IV.1-1. Para extrapolar estos datos al área de estudio, se puede considerar el gradiente térmico calculado por Coronato (1996) de 0,62 °C/100 m de altitud entre Comodoro Rivadavia (CR) y Pampa del Castillo (PC), de modo que la temperatura en PC sería entre 3 y 4 °C inferior a la que se registra en CR.

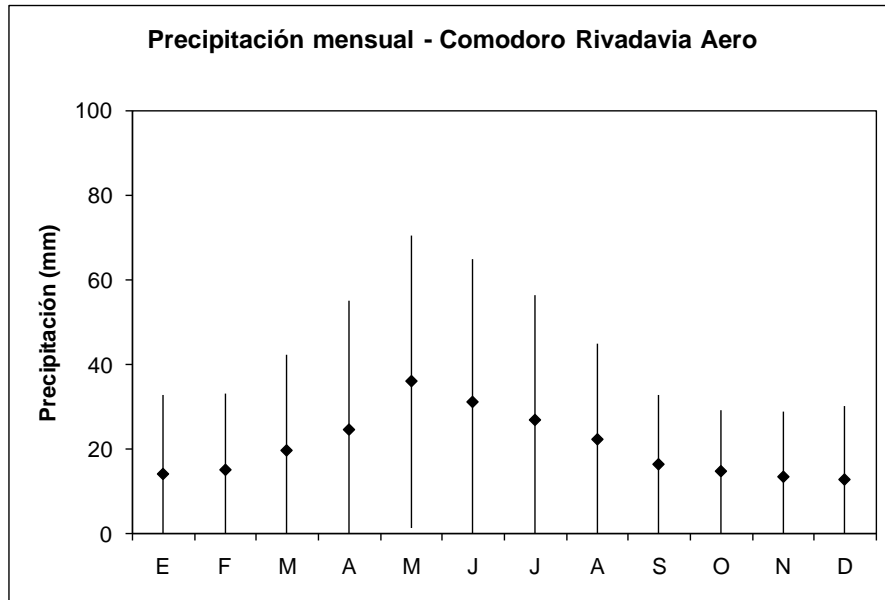
Figura IV.1-2. Precipitaciones medias mensuales (puntos) y su variabilidad en la Estación Meteorológica Comodoro Rivadavia Aero, entre 1961 y 2005. Las líneas verticales representan el rango del valor medio +/- un desvío estándar.

El análisis de las precipitaciones mensuales se realizó sobre la base del período 1961-2010. Esto permitió calcular no sólo las medias mensuales sino su variabilidad a través del desvío estándar. Esto se presenta en la Figura IV.1-2.

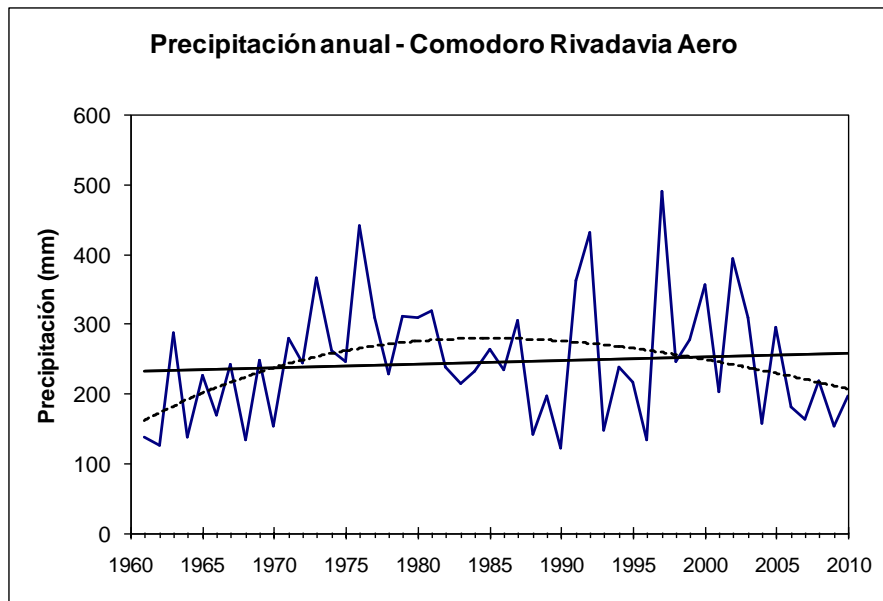
Figura IV.1-3. Evolución temporal y tendencia de las precipitaciones anuales en la Estación Meteorológica Comodoro Rivadavia Aero.

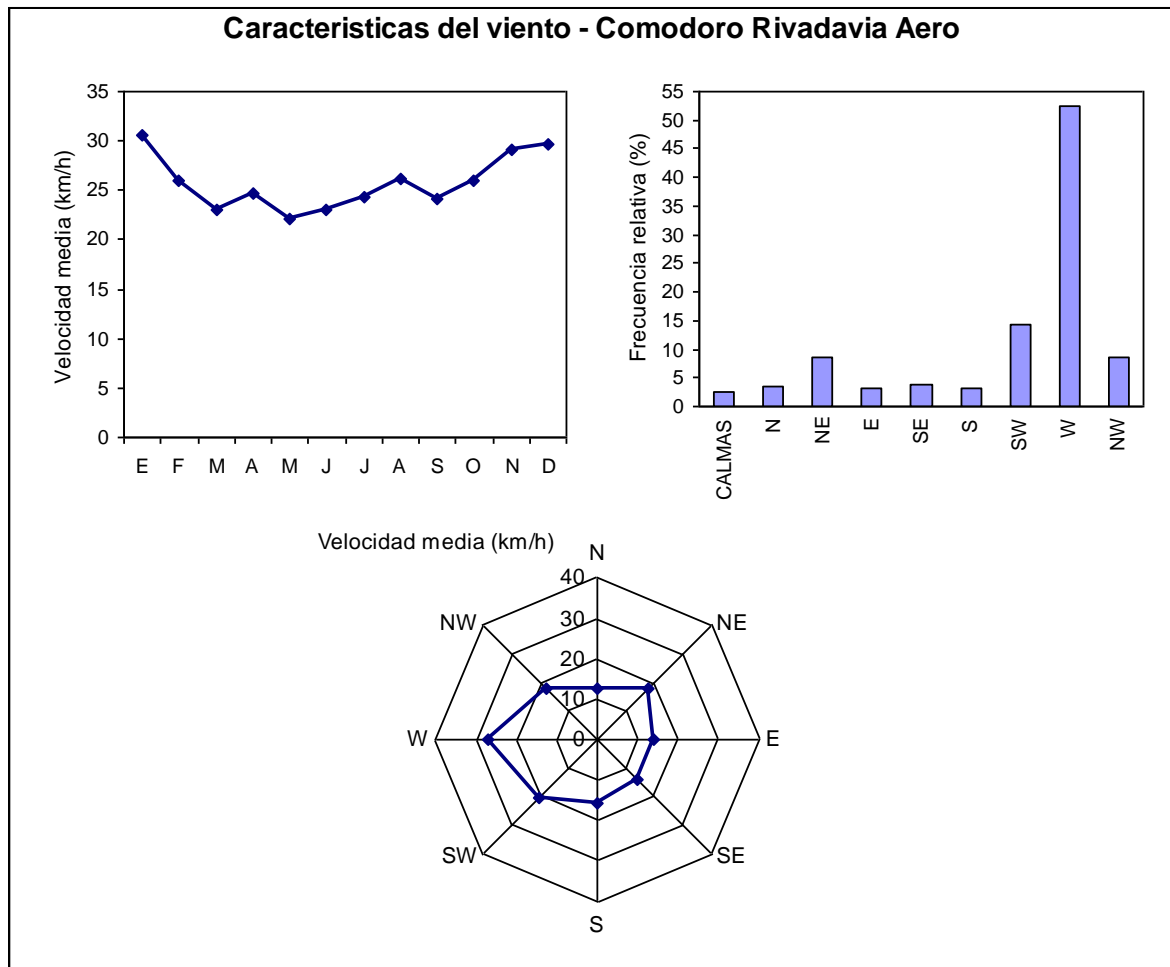
Figura IV.1-4. Velocidad media mensual del viento (arriba, izquierda), frecuencia de direcciones del viento (arriba, derecha) y velocidad media por dirección (abajo) en la Estación Meteorológica Comodoro Rivadavia Aero, entre 1991 y 2000.

locidad media anual de 20 km/h, seguida por la dirección Noroeste con una frecuencia del 9% y velocidad media de 18 km/h. Sumando las tres direcciones del cuadrante Noroeste-Sudoeste totalizan el 75% de la frecuencia anual.

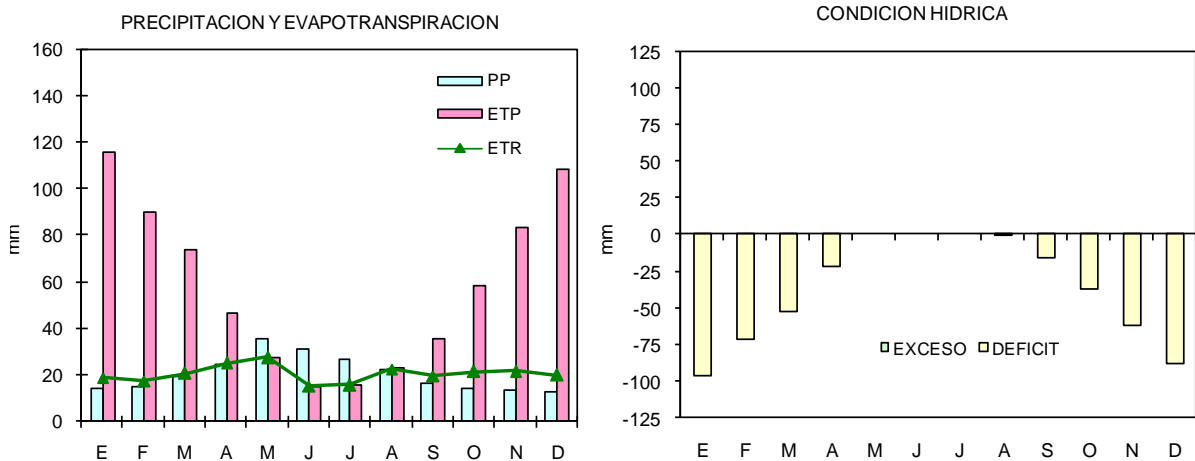
Figura IV.1-5. Resultados del balance hídrico climático sobre la base de datos de la Estación Meteorológica Comodoro Rivadavia Aero. Izquierda: precipitación (PP), evapotranspiración potencial (ETP) y evapotranspiración real (ETR). Derecha: excesos y déficits hídricos.

Los resultados se resumen además en la Figura IV.1-5. La evapotranspiración potencial (ETP), calculada por el método de Thornthwaite, dio un total anual de 696 mm, con máximo mensual de 116 mm en enero y mínimo de 15 mm en junio. La ETP anual supera holgadamente las precipitaciones, de modo que el déficit hídrico anual es de casi 450 mm. La metodología empleada para calcular la ETP no tiene en cuenta el viento, por lo que sería de esperar que estas deficiencias sean en realidad aún mayores.

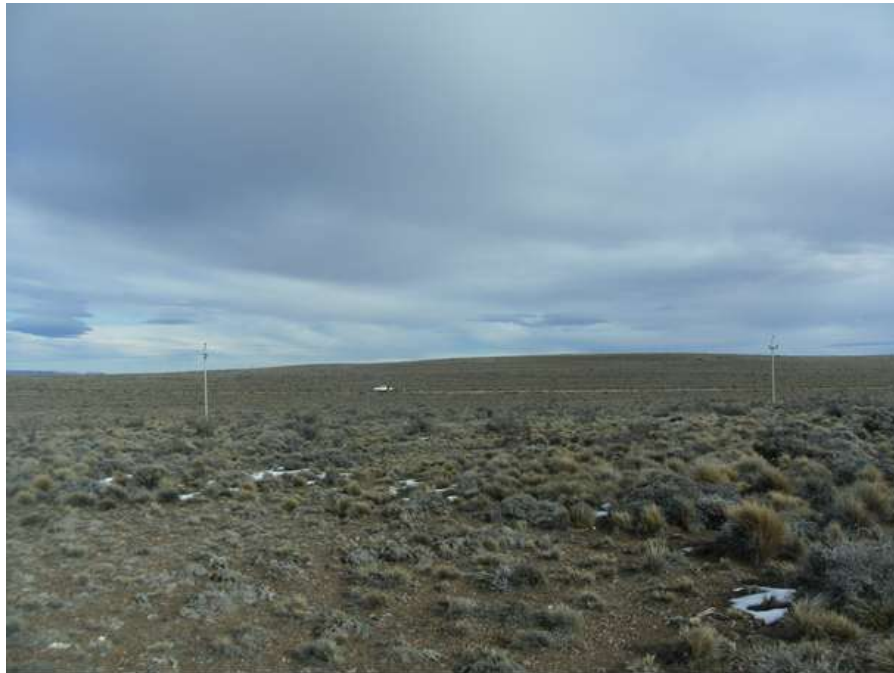
Foto IV.1-1. Depósitos correspondientes a los Rodados Patagónicos. Vista al SO desde coordenadas $45^{\circ}56'52.32''S-68^{\circ}44'33.41''O$.

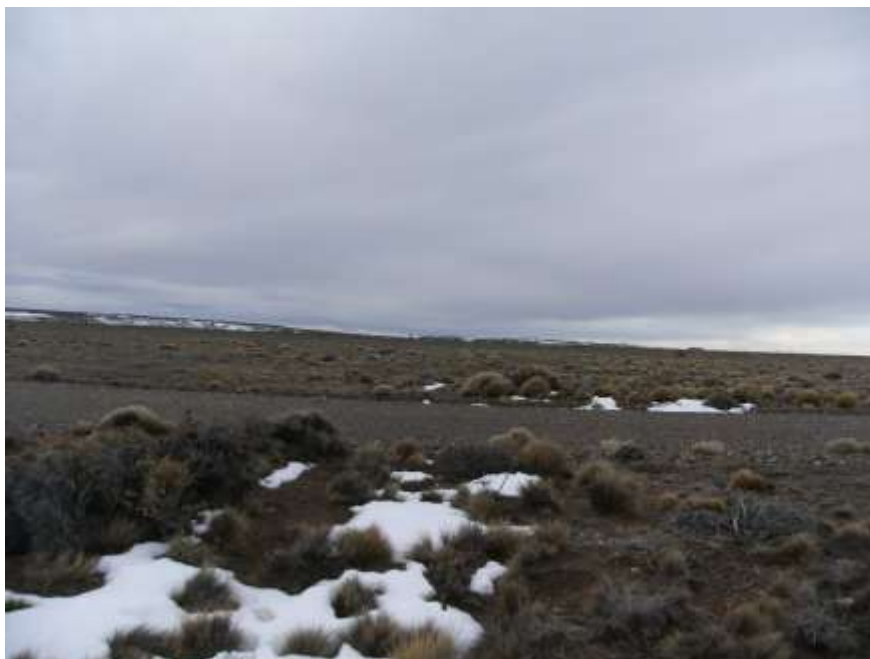
Foto IV.1-2. Depósitos de terraza fluvial pleistocénica. Vista al NE desde coordenadas $45^{\circ}54'13.77''S-68^{\circ}40'28.64''O$

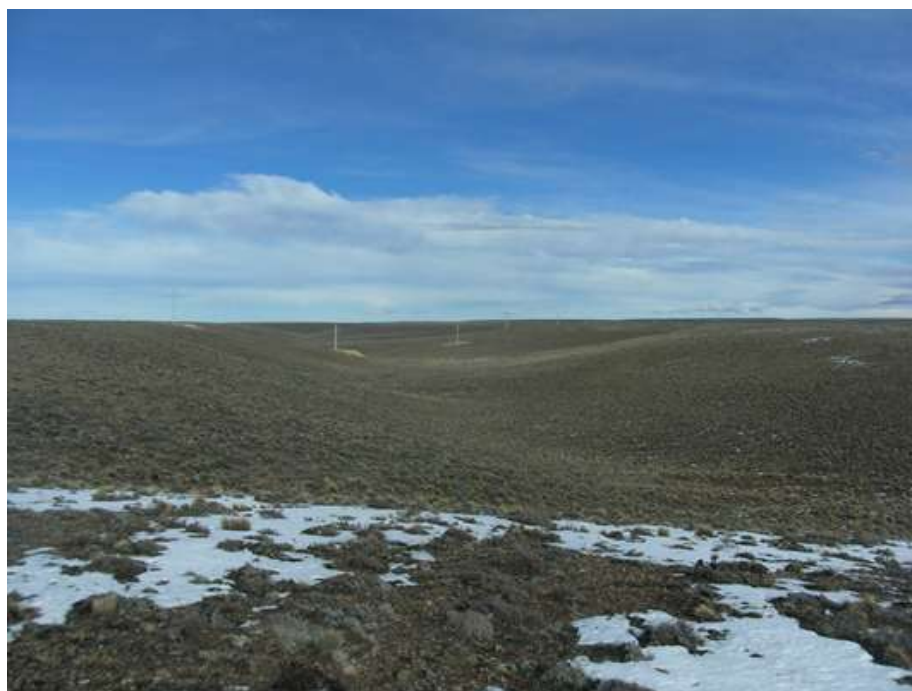
Foto IV.1-3. Depósitos de fondo de cañadón. Vista al SO desde coordenadas 45° 58'12.76"S- 68° 46'11.08"O.

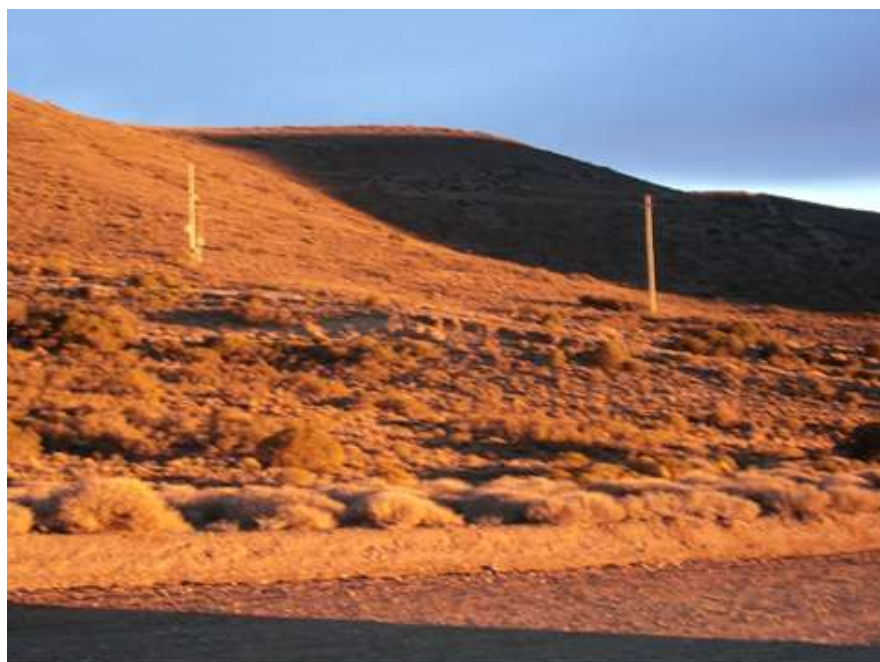
Foto IV.1-4. Depósitos de ladera. Vista al SO desde coordenadas 45° 52'26.30"S- 68° 38'28.16"O.

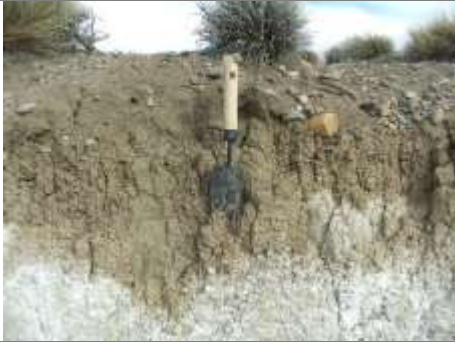
Tabla IV.1-6. Perfil 1

Zona: Chubut Fecha: 29/07/2016 Ubicación (Coordenadas Geográficas): 45° 56' 53.91"S 68° 44' 56.81"O ASNM: 649 m		Vegetación: Estepa subarbusciva Tipo de Drenaje: Bien drenado Relieve: Plano (<1%) Cobertura vegetal: 20% Erosión: No Anegamiento: No Humedad: Baja
	HORIZONTE		
CARACTERÍSTICAS	A	C	
Espesor (cm)	10	30	
Límite	Difuso	Claro Ondulado	
Color (suelo seco)	10YR 3/2	10YR 5/2	
Color (suelo húmedo)	10YR 3/3	10YR 4/2	
Olor	No presenta	No presenta	
Textura al tacto	Arenosa	Franco arcillo arenosa	
Estructuras	No presenta	En bloques	
Consistencia	Suelta	Suelta	
Moteados y concreciones	No presenta	No presenta	
Clastos	Muy escasos	Muy escasa	
Raíces	Ausentes	Ausentes	
Efervescencia (HCl 10%) *	Sin reacción	Sin reacción	
pH*	7,4	7,1	
Conductividad (uS)*	33	97

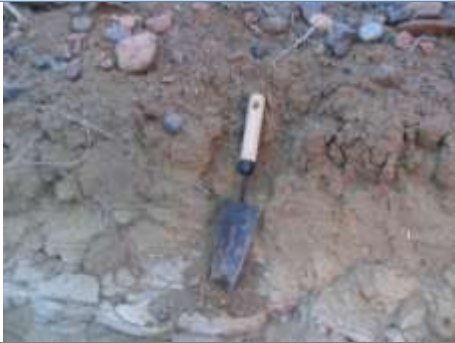
Tabla IV.1-7. Perfil 2

Zona: Chubut Fecha: 29/07/2016 Ubicación (Coordenadas Geográficas): 45° 52' 29.10"S 68° 38' 18.35"O ASNM: 572 m		Vegetación: Estepa subarbusciva Tipo de Drenaje: Bien drenado Relieve: Plano (<1%) Cobertura vegetal: 20% Erosión: No Anegamiento: No Humedad: Baja
	HORIZONTE		
CARACTERÍSTICAS	A	C	
Espesor (cm)	15	25	
Límite	Difuso	Difuso	
Color (suelo seco)	10YR 4/2	10YR 5/3	
Color (suelo húmedo)	10YR 3/3	10YR 4/3	
Olor	No presenta	No presenta	
Textura al tacto	Arcillo arenosa	Arenosa	
Estructuras	No presenta	No presenta	
Consistencia	Suelta	Suelta	
Moteados y concreciones	No presenta	No presenta	
Clastos	Muy Escasos	Ausentes	
Raíces	Muy escasas	Muy escasas	
Efervescencia (HCl 10%) *	Sin reacción	Sin reacción	
pH*	7,4	7,9	
Conductividad (uS)*	57	34

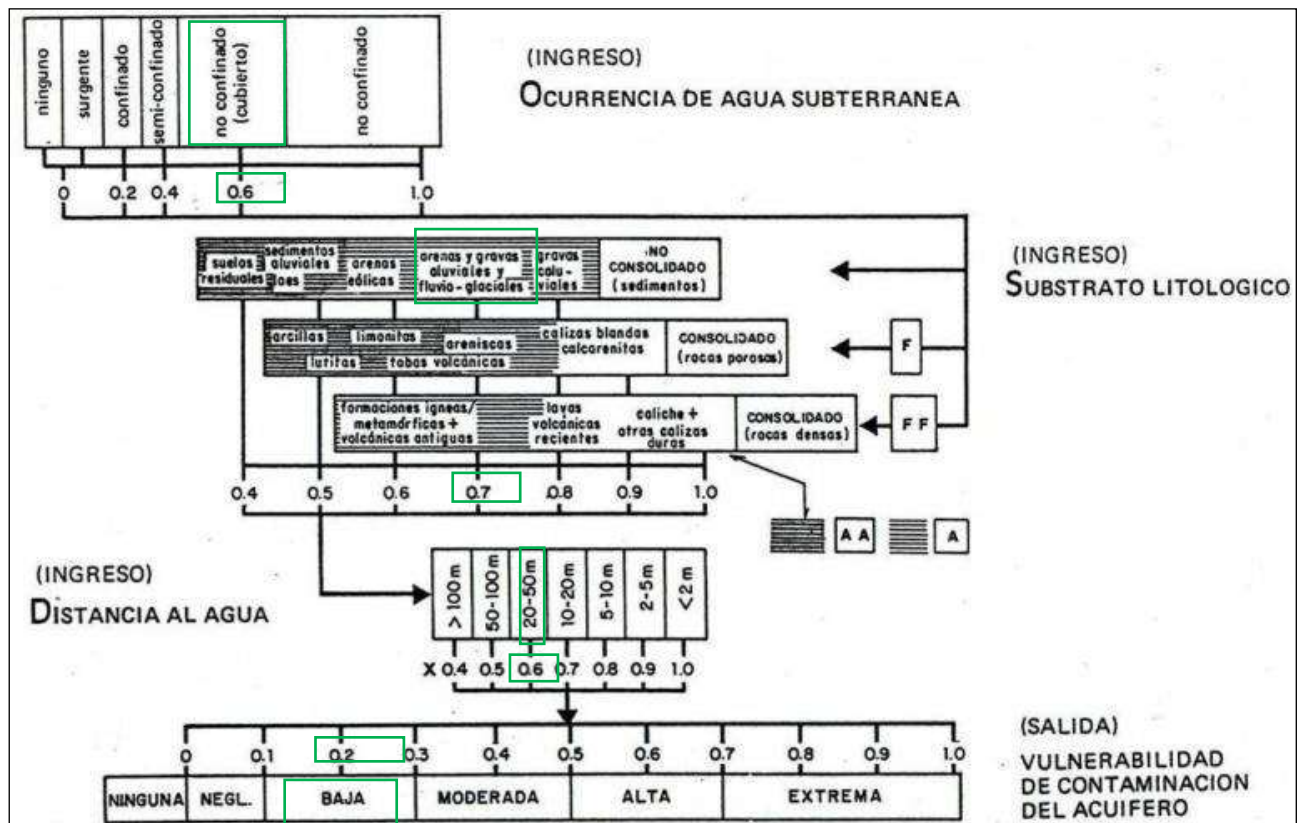
Figura IV.1-7. Grilla método GOD, Foster & Hirata (1988, 1991).
 F: grado de fisuración, A: capacidad relativa de Atenuación.

Las características de la zona estudiada inducen a utilizar este método para establecer la Vulnerabilidad intrínseca del acuífero. El método GOD utiliza como parámetros de ingreso el **tipo de acuífero**, la **litología** que cubre al acuífero y la **profundidad del techo del acuífero o de la superficie freática**. Utilizando la grilla expuesta en la Figura IV.1-7 y sobre la base de los tres indicadores mencionados, se determinan índices que permiten calificar la vulnerabilidad del acuífero dentro de seis (6) categorías (desde ninguna vulnerabilidad a extrema vulnerabilidad).

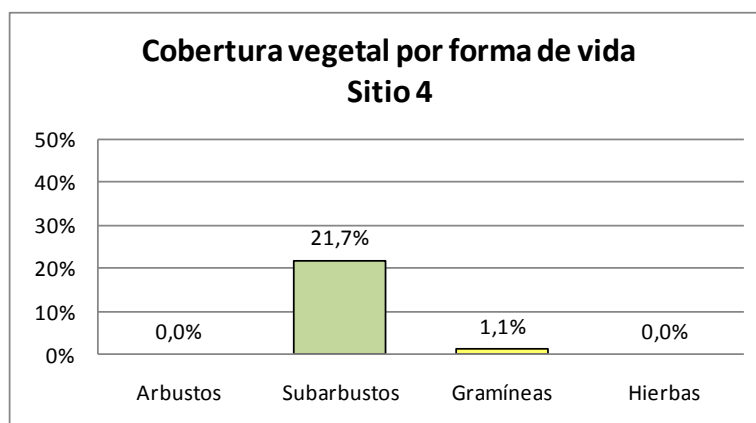
Figura IV.1-14. Cobertura vegetal absoluta discriminada por forma de vida determinada para el Sitio. Transecta lineal (30 m, n=1).
