Convenio de Cooperación ANAM-ACP
Monitoreo de la Cuenca Hidrográfica del Canal de Panamá

Diagnóstico socioambiental de la
comunidad de San Cristóbal

Enero 2006

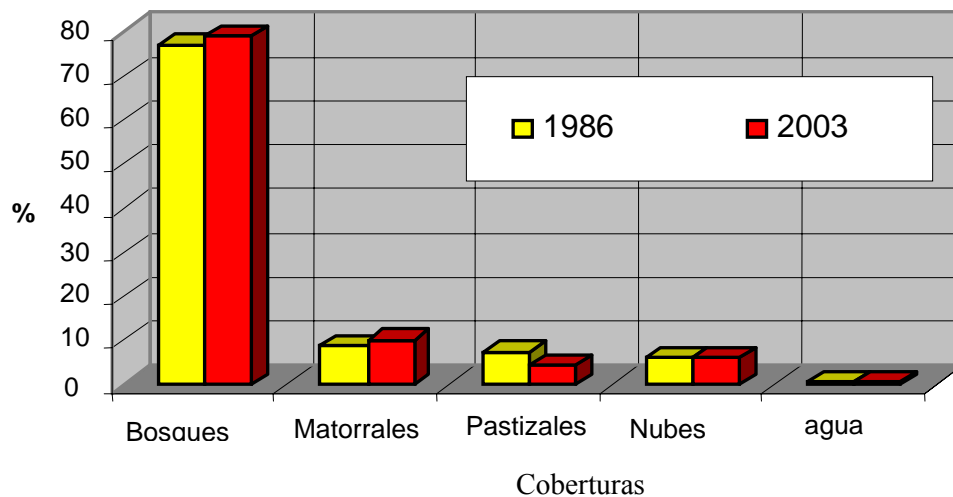
En 1986, los bosques representaban 77.1 % del área, seguido de la cobertura de matorral con 8.8% y los pastizales con el 7.5 %. Es importante anotar que para 1986 no fue posible obtener una cobertura completa de la región, ya que las imágenes contenían áreas cubiertas por nubes, lo cual representa el 6.0 % de la superficie sin información. Esta situación obligó a realizar las comparaciones en el 94% del área total, es decir, sobre los sectores con información.

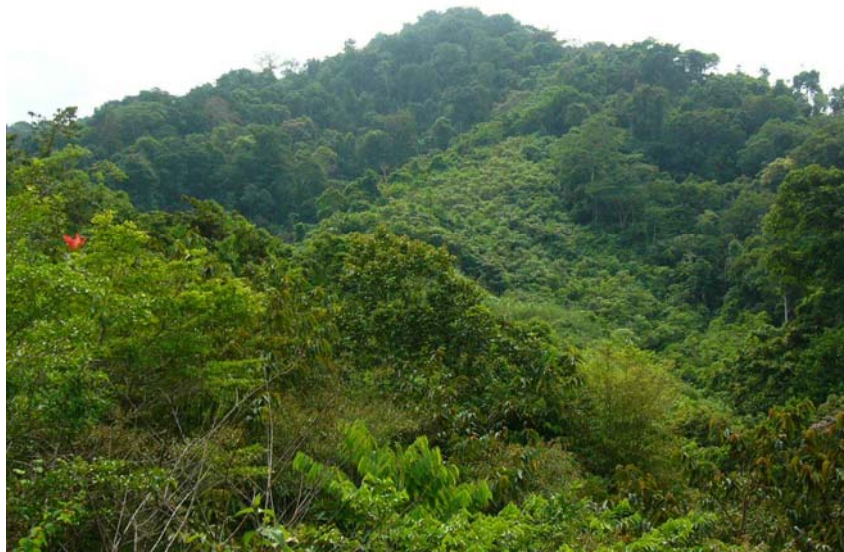
Representan el 11.6% del total de la superficie en estudio (717.8 hectáreas). En términos generales, son sectores que producto de la práctica de roza y quema utilizada en actividades agropecuarias, se encuentran en proceso de regeneración natural. Estas áreas, generalmente, se localizan muy cerca a los lugares poblados; también se ubican cerca a los márgenes de los ríos y quebradas.

Matorrales intercalados entre los poblados y el bosque *maduro*

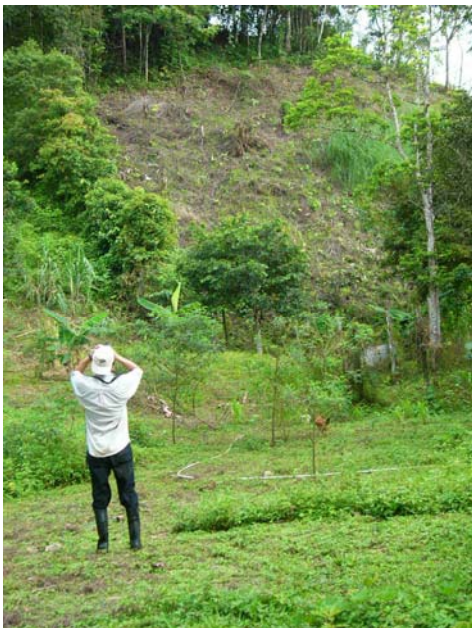
En las áreas de matorrales es donde se presentan la mayoría de los desmontes utilizados para la agricultura. De acuerdo a comentarios de los pobladores, las áreas que utilizan para sembrar son aquellas ocupadas por matorral y rastrojo, donde la ANAM le otorga permiso para realizar esta actividad. Sin embargo, se pudo confirmar por verificación de campo, que se ha desmontado bosque joven para la siembra.

Desmontes de matorrales para la siembra
