## SZAKMAI BESZÁMOLÓ

### A BÉKÉS VÁROSI JANTYIK MÁTYÁS MÚZEUM NAGYHÁZ ÉPÜLETÉNEK ÉS TEXTILRAKTÁRÁNAK KOMPLEX FERTŐTLENÍTÉSÉRE ÉS KÁRTEVŐ-MENTESÍTÉSÉRE BEADOTT PÁLYÁZATÁNAK MEGVALÓSÍTÁSÁRÓL

Gázosítással végrehajtott kártevő mentesítés, fertőtlenítés technológiai leirata

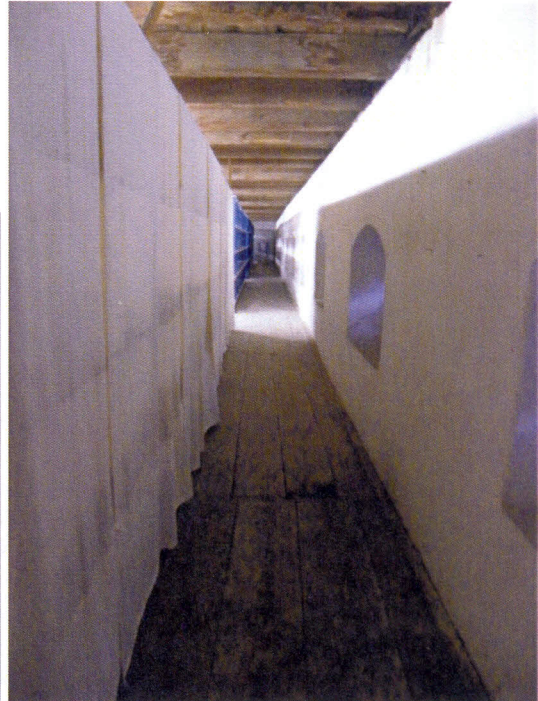
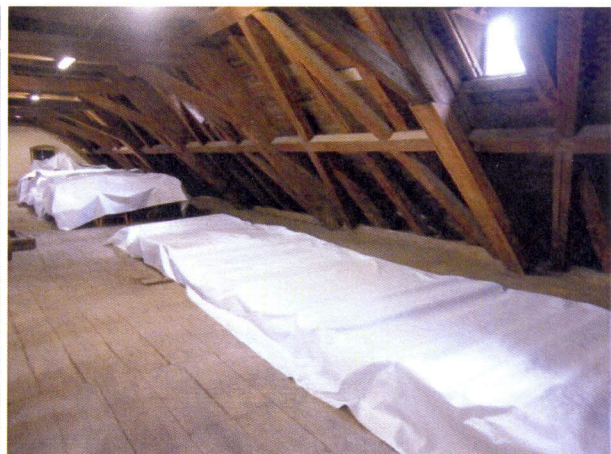
## Képek a Nagyház padlásának raktáraitól

A **padlás alsó szintjén** megkezdtek a tárgyak portalanítását, egy korábbi pályázaton nyert Salgó állványokon való elrendezésüket és a műtárgykörnyezet alapos takarítását. A régi, tárolásra elavult és még el nem bontott faanyagú polcokat eltávolítottuk (kivéve a kerámiatárgyak elhelyezésére szolgáló polcokat). Ezzel teret nyertünk a nagyobb méretű tárgyak (szekrények, sublótók, festett ládák stb.) elhelyezésére, amik eddig körben a fal mellett voltak felhalmozva egymás hegyén-hátán. A falakon néprajzi és helytörténeti képek porosodtak hozzáférhetetlenül, ezeket leszedtek, portalanítottuk, átszállítottuk a Galéria épületébe, ahol majd a Képraktárban fognak elhelyezést nyerni. A célom az volt, hogy a falak mentén, azokhoz támasztva ne legyenek tárgyak elhelyezve, ezáltal a tároló polcokkal berendezett raktártér körbejárható és átlátható legyen, a műtárgyak egyrészt megközelíthetők, hozzáférhetők legyenek, másrészt amennyire csak lehetséges, a polcokon kerüljenek elhelyezésre, mivel a padozat eredeti, igen „koros” 18. századi fadeszkákkal borított.

A **padlás felső szintjén** kaotikus körülmények között és a legporosabb állapotban voltak a tárgyak, mivel közvetlenül a tetőszerkezet alatti térről van szó. A selejtezt, szortírozást és az alapos takarítást követően, itt is minden egyes tárgyat megtisztítottunk a rájuk rakódott vastag porrétegtől és tárgytipusonként csoportosítva elrendeztek a padozaton, mert itt nincsenek tároló állványzatok. Mivel ez nem a legjobb, de kényszer szülte megoldás, és mivel vannak még kimaradt, felhasználatlan Salgó állványaink, ezért a jövőben tervezünk itt is ezekből felállítatni, összeszereltetni polcokat a tárgyak megfelelőbb elhelyezésére. Itt is, akárcsak az alsó szinten, most már körbejárható a helyiség, a tárgyak könnyen megközelíthetők, ill. hozzáférhetők és átláthatóan lettek elrendezve.

A már elrendezett tárgyakat molinó vászonnal és légáteresztő fóliával védjük az újbóli porosodás ellen, valamint kértem a raktár folyamatos takarítását a rendezést követően, hogy az elért műtárgykörnyezeti állapotokat a jövőben is fenntartsuk. Az aktív fertőzés lehetőségét ugyan csökkentettük, de nem zárhatjuk ki teljesen, mivel fentebb említettem már, hogy az épület klimatikus viszonyai szinte szabályozhatatlanok, a nyílászárók rosszul záródnak. Ráadásul a szellőztetést sem végezhetjük veszélytelenül, mert nem tudunk szűnyogháló feltenni az ablakokra, mivel a külső szárnyuk kifele, a homlokzatra, ill. a külső tér fele nyílik.

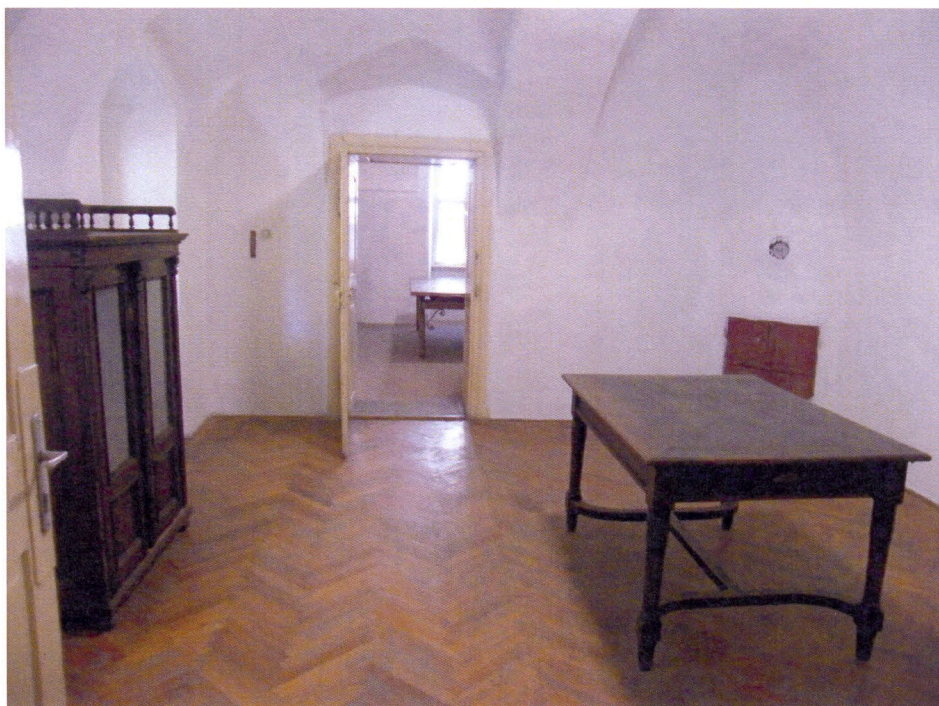
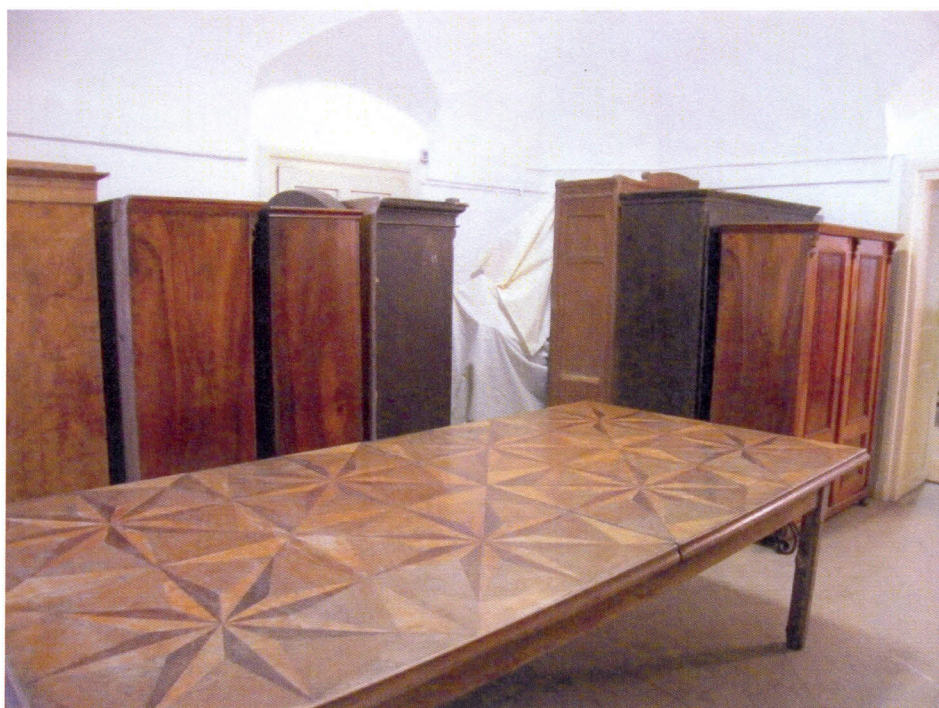
**Képek a Nagyház földszinti raktárhelyiségeiről**

A *Nagyházban*, a **földszinti két raktárhelyiség** volt a legelhanyagoltabb, ahol műtárgyak voltak összezsúfolva mindenféle limlommal. A gyűjteményi anyagot képező és egyébként penészes szekrényekben erősen molyfertőzött, molyrágta viseleti ruhadarabokat, subákat, ködmönöket találtunk. Ezeket azonnal elkülönítettük és rovarölő aeroszollal és molyirtó labdacsokkal helyileg megkezdtük az azonnali fertőtlenítést. Miután eltávolítottuk és

selejteztek a nem odavaló dolgokat, a két helyiséget a munkatársakkal együtt önkéntesen saját kezűleg kimeszeltük.

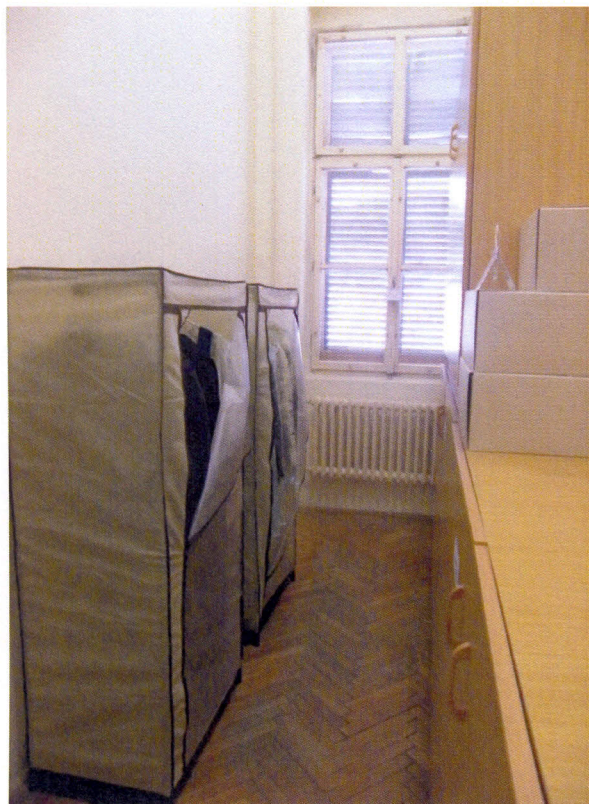
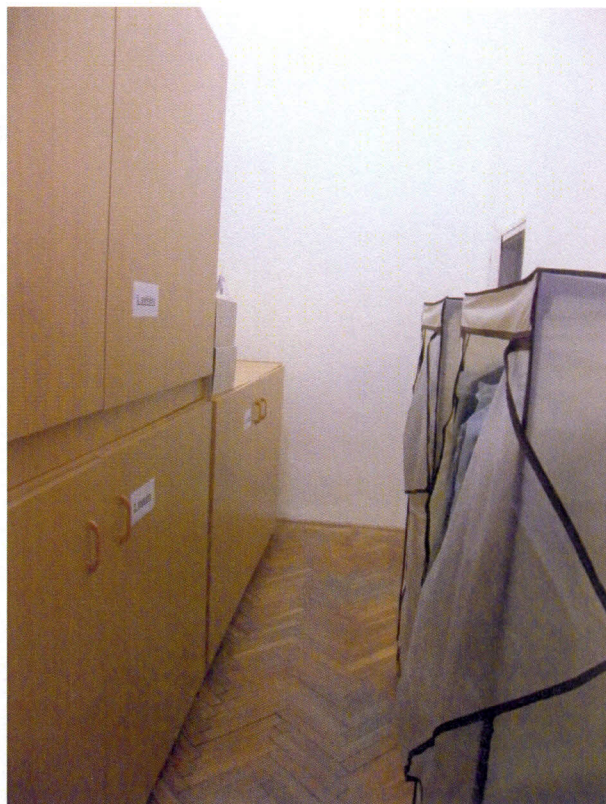
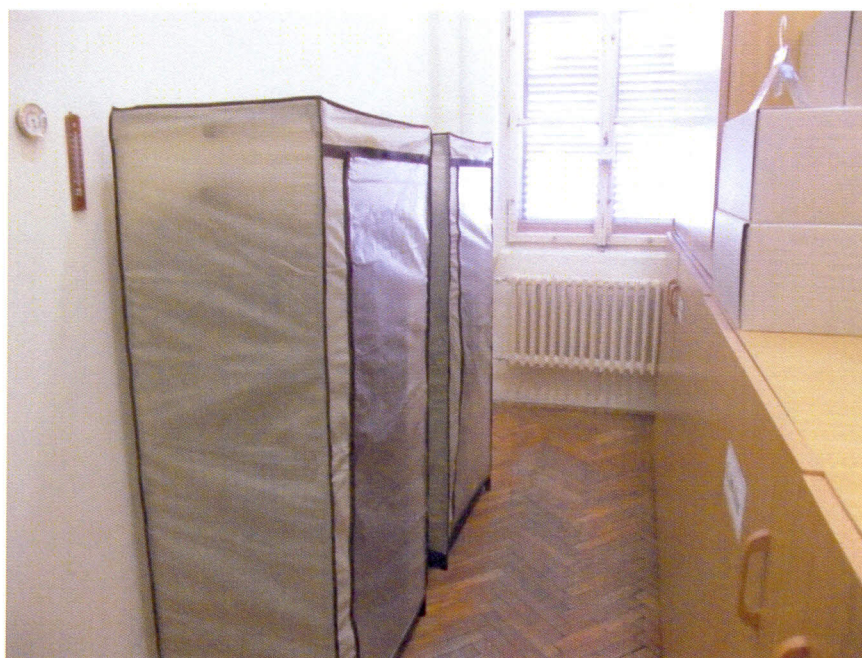
## Képek a Textilraktárról

A **Textilraktár** a múzeumunk központi épületében, a Galériában helyezkedik el, ahol mintegy 690 darab textíliát őrzünk. Itt az állagvédelmi munkák első lépéseként a helyszínt

megtisztítottuk a textilgyűjteményhez nem tartozó „idegen” tárgyaktól. Mivel itt is nagymértékű ruhamoly fertőzést észleltünk, az egész helyiség általános takarítását végeztük el, molyirtóval permeteztük be a légtérrel, valamint csapdák és molyirtók kerültek kihelyezésre itt is, akárcsak a Nagyházban. Felszámoltuk azokat a dobozokat, amelyekben a textilek egy részét korábban tárolták, mivel azok műtárgyvédelmi szempontból káros savas kémhatású, régi, elöregedett és elpiszkolódott anyagból voltak. A szekrényekben tárolt textíliákat átmozgattuk, megtisztítottuk, átrendeztük, újra csomagoltuk, feltekertük. Mostanra valamennyi textíliát sikerült pormentes helyen, szekrényekben elhelyeznünk. A helyiség ablakára sűrű és jól záródó szunyogháló keretet készítettünk és a nyár folyamán sikerült önerőből a helyiség falfelületének tisztasági festését is elvégeztetni. A fertőzőség megszüntetéséhez, és az újrafertőződés megelőzése érdekében, - akár a Nagyházban - a gyűjtemény hosszú távú és hathatósabb védelmét szolgáló gázosítással történő fertőtlenítését tartottuk célszerűnek, annál is inkább, mert ebben a raktárban ilyen kártevő-mentesítés még nem volt. Ezt a munkát szintén a gyulai székhelyű Bogármérnökség Kft. szakemberei, Leel-Össy Gábor egészségügyi gázmester irányításával végezték, 2014-03-04 – 2014-03-13 között. A Galéria épületében ez a raktárunk mind a kiállító helyiségektől, mind pedig az irodáktól teljesen különáll, így csak a mellette lévő mellékhelyiséget volt szükséges lezárni. Elszámolásunkhoz mellékeljük a Bogármérnökség Kft. gázosítással végrehajtott kártevő-mentesítés és fertőtlenítés technológiai dokumentációját, valamint az ÁNTSZ-nek küldött bejelentését.
