Freshabit-järvinäytteet

AHTIALANJÄRVI

Näytteenoton ajankohta: 20.7.2016

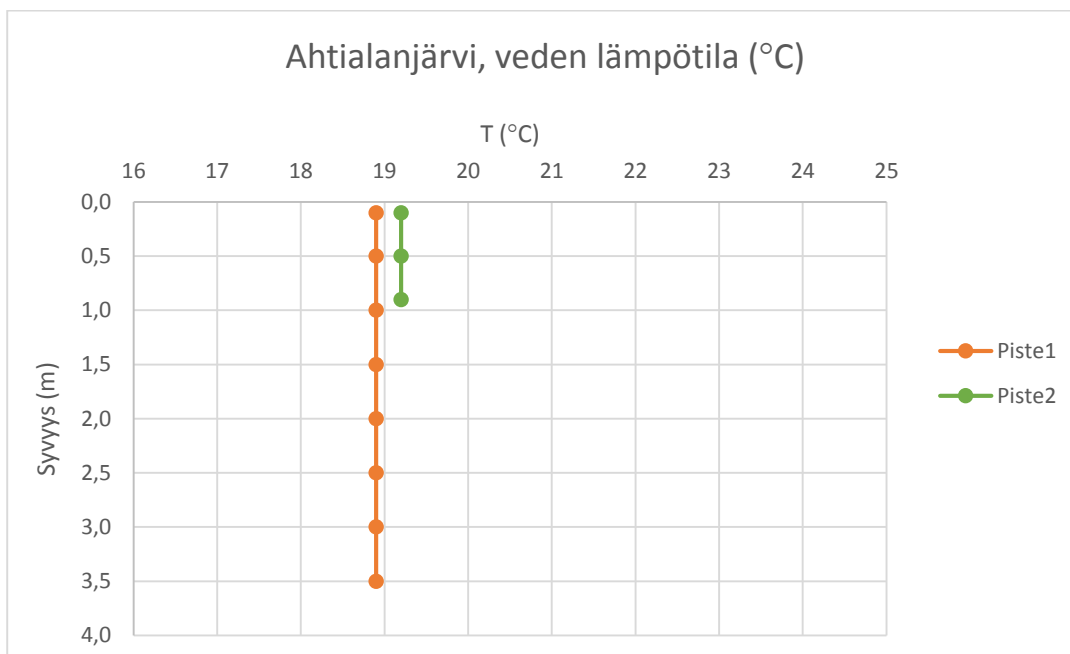
Kuva 5. Veden lämpötila

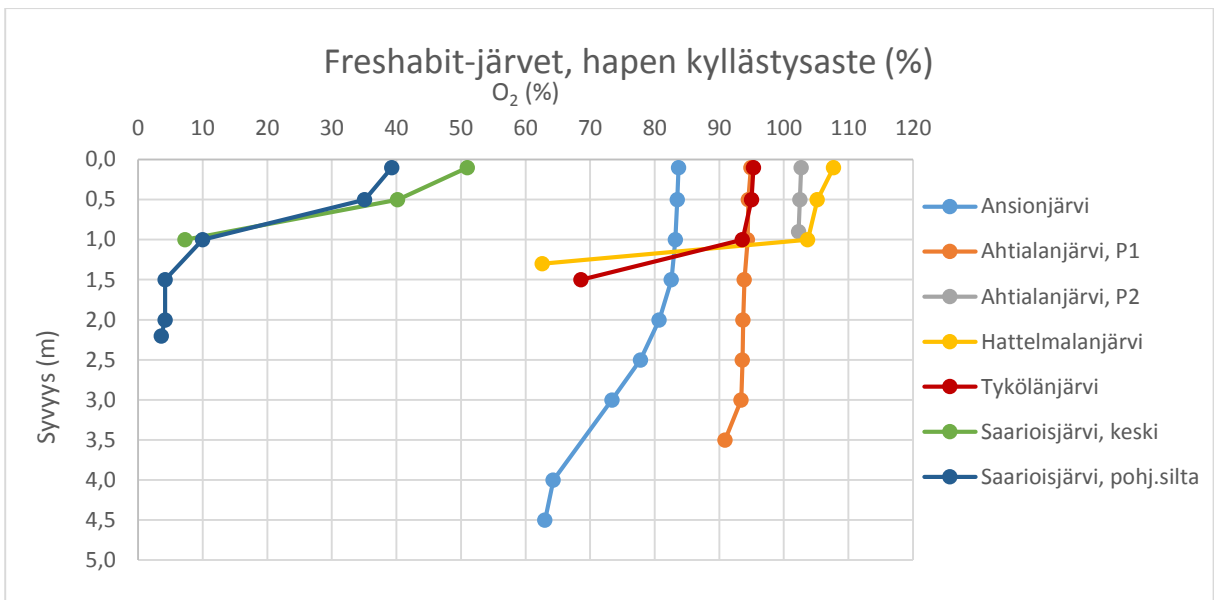
Kuva 6. Freshabit-näytteenotto, happipitoisuudet

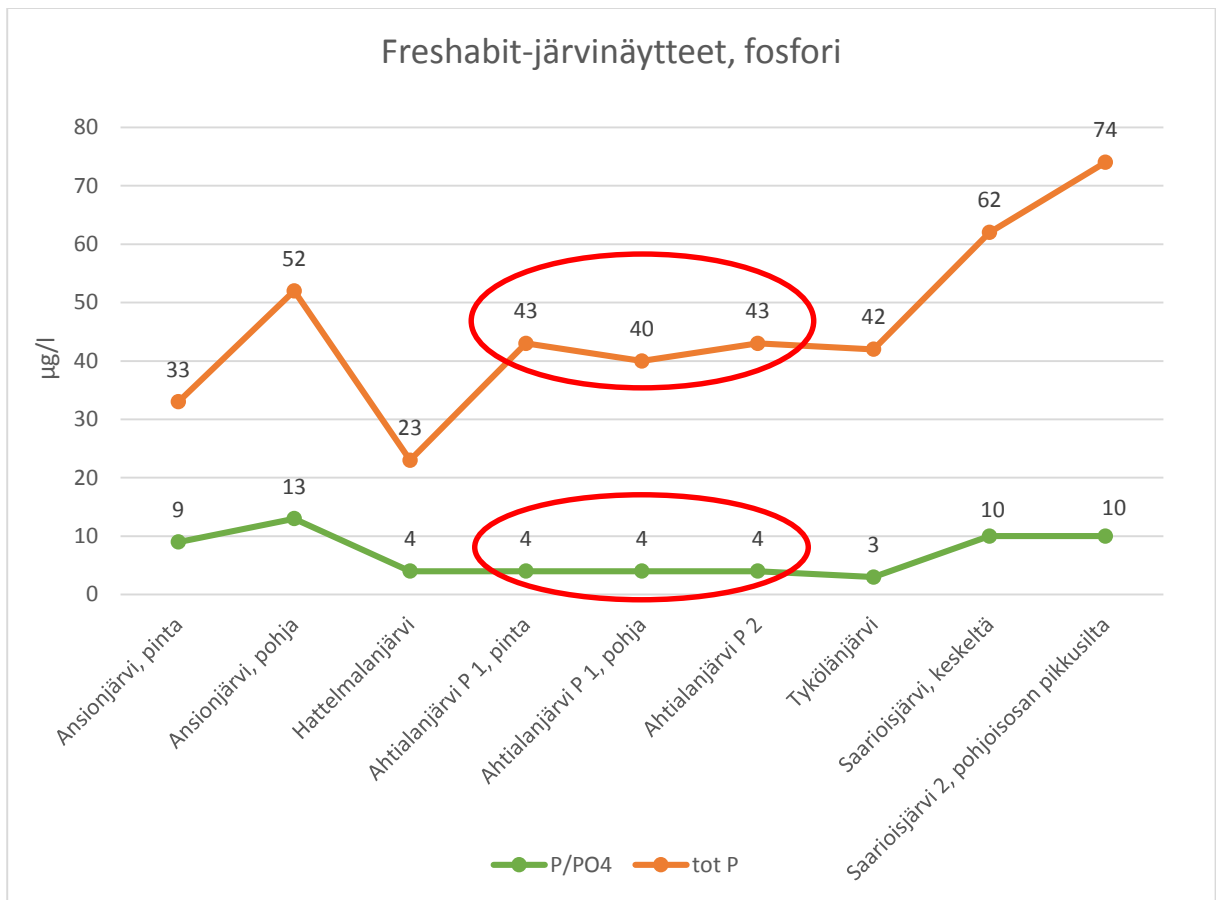
Kuva 8. Fosfaattifosfori ja kokonaisfosfori

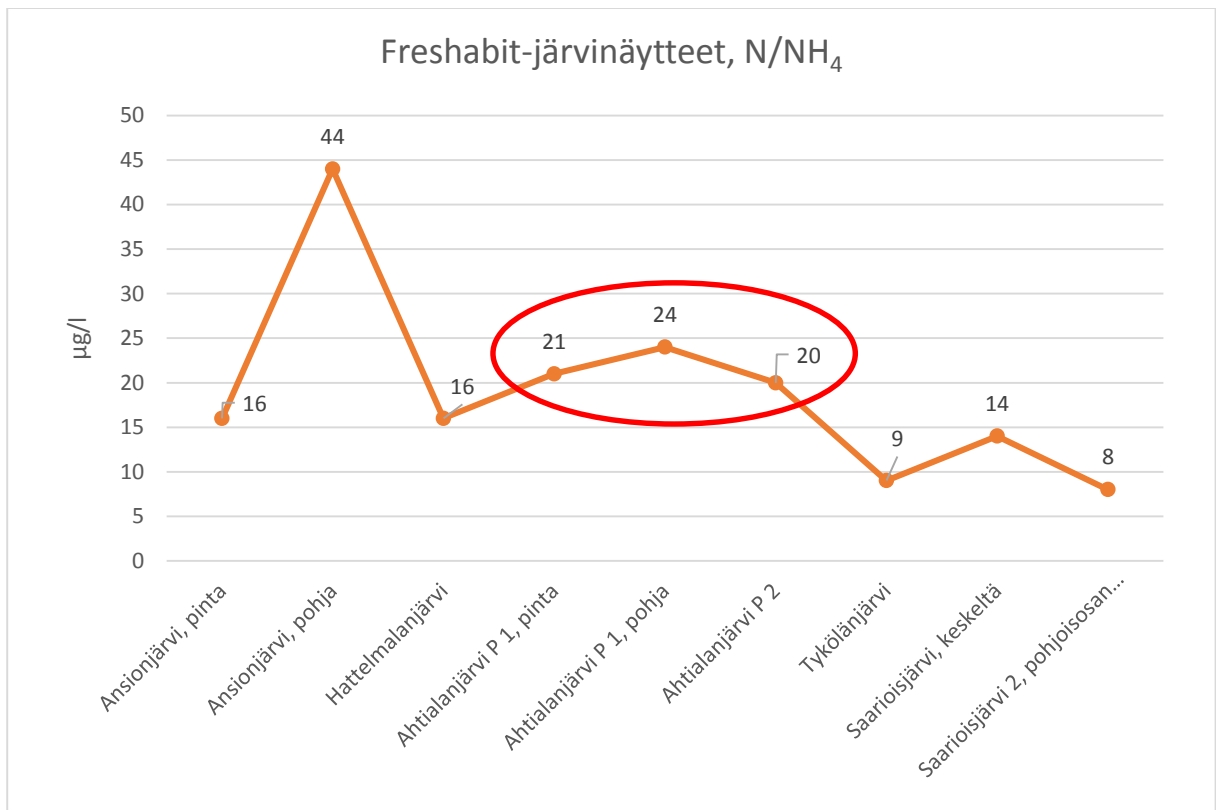
Kuva 9. Ammoniumtyppi

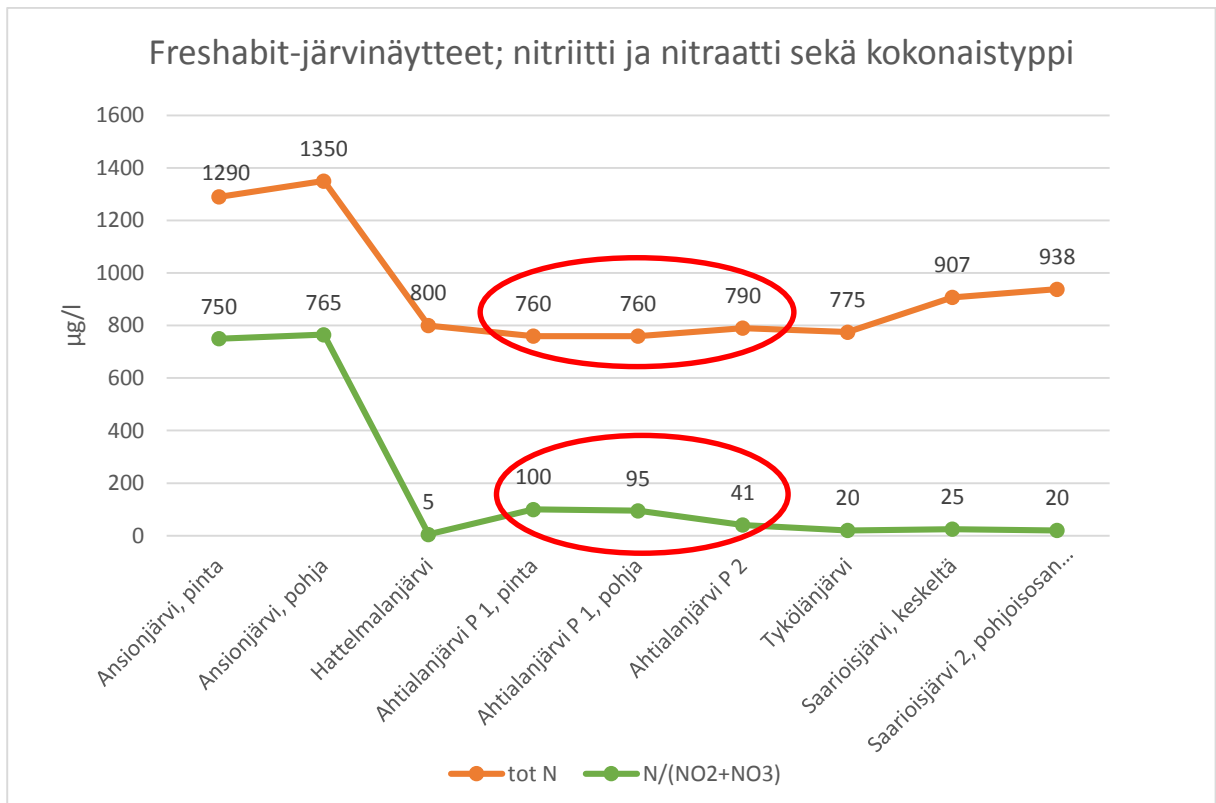
Kuva 10. Typpi nitraattina ja nitriittinä, sekä kokonaistyyppi

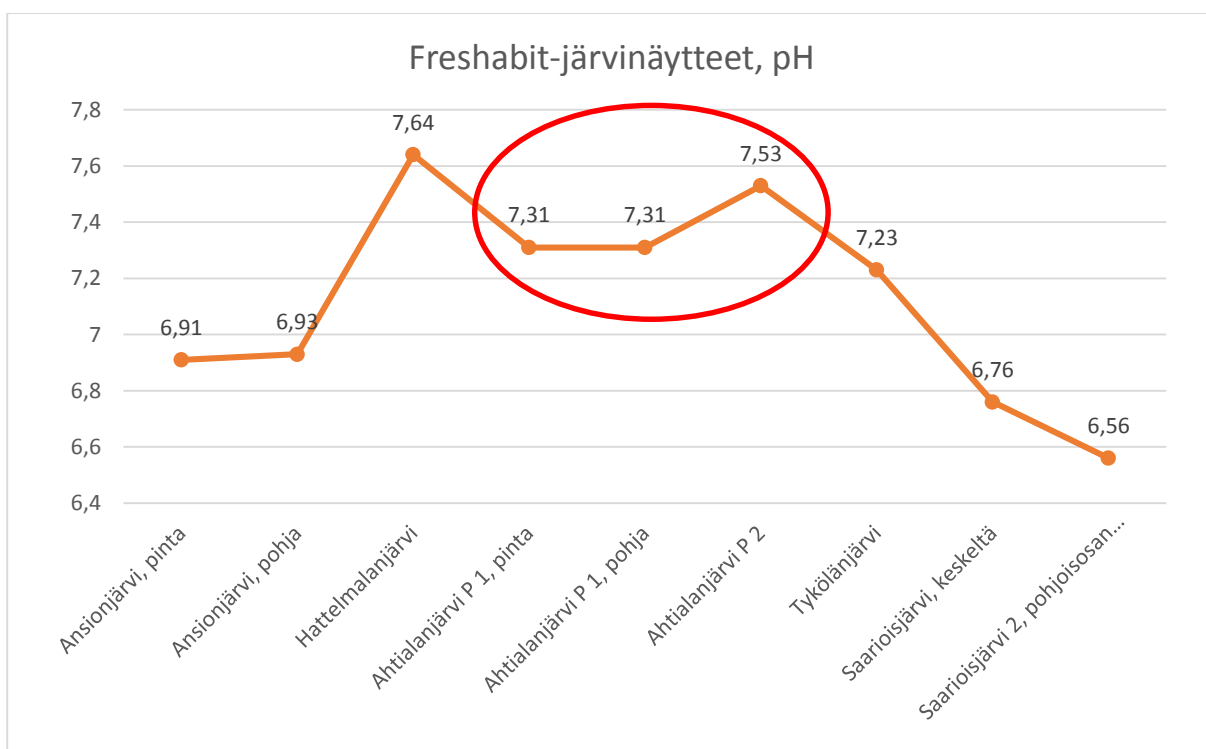
Kuva 12. pH-arvot

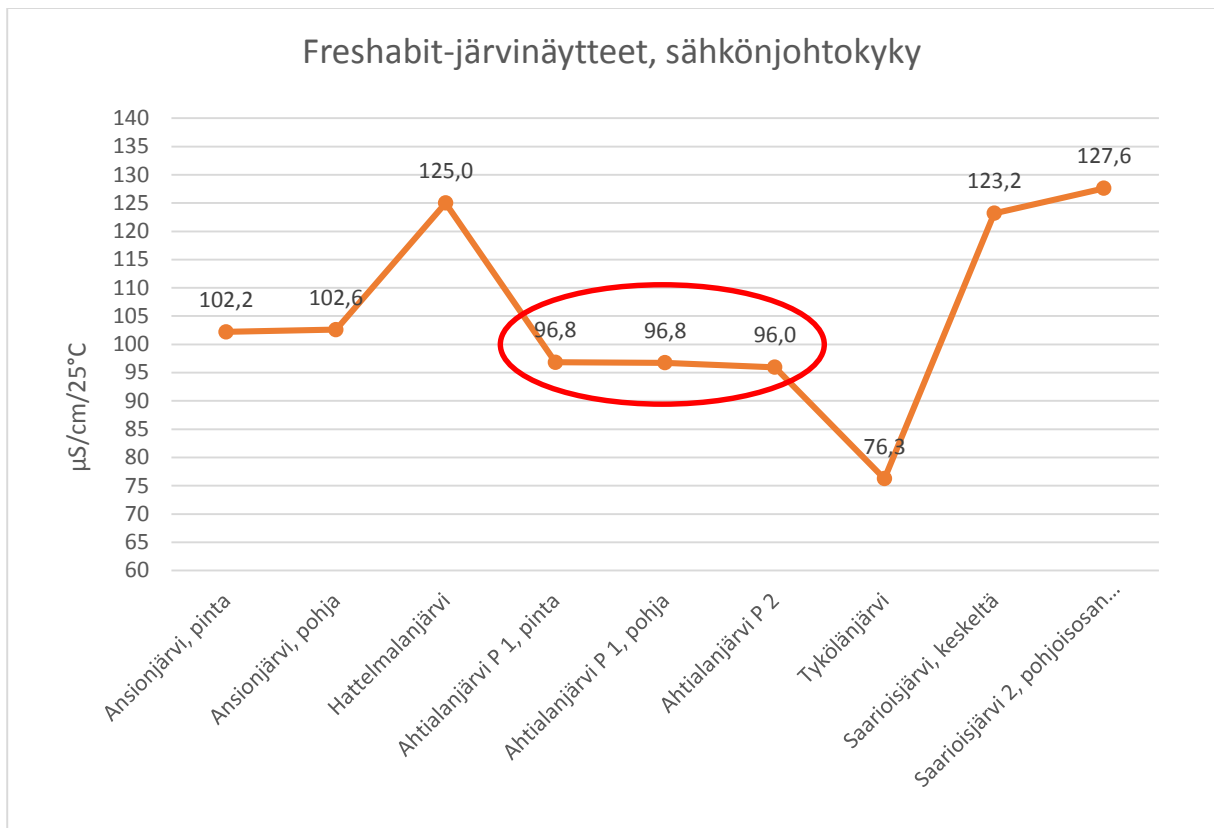
Kuva 15. Sähkönjohtokyky

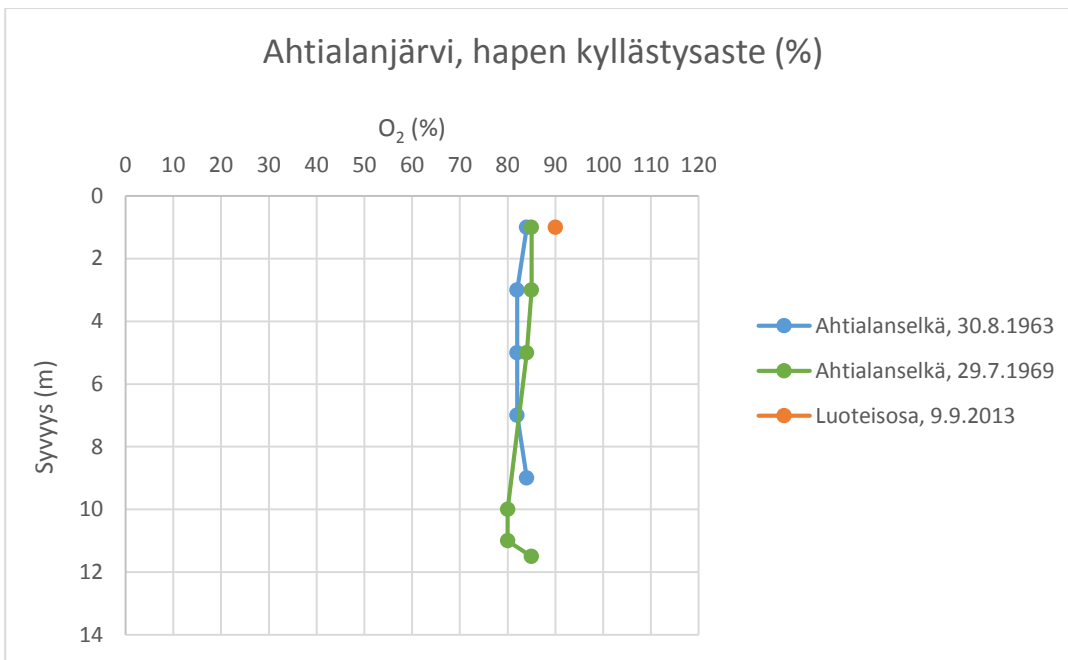
Kuva 18. Hapen kyllästysaste

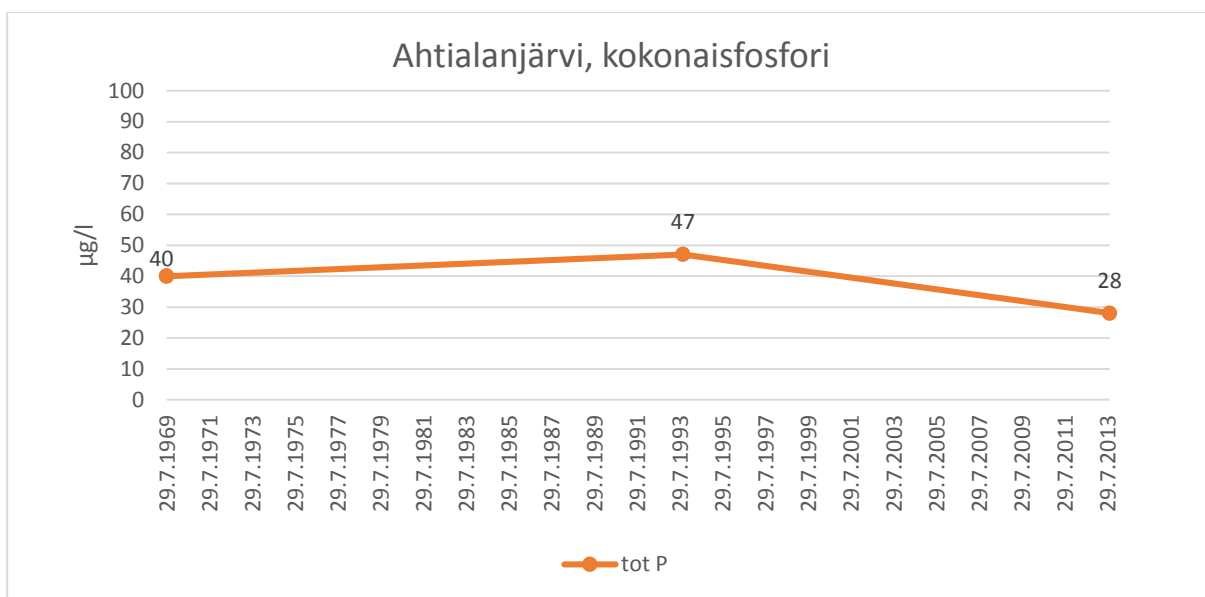
Kuva 20. Kokonaisfosfori (huom. eri näytesyvyys eri vuosina)
