Utredning om förutsättningarna för att genomföra våtmarksrestaurering av Ostträskets naturreservat

Peter Lundström och Bo-Göran Persson
Samhällsbyggnad, Miljö, Skellefteå kommun, mars 2019

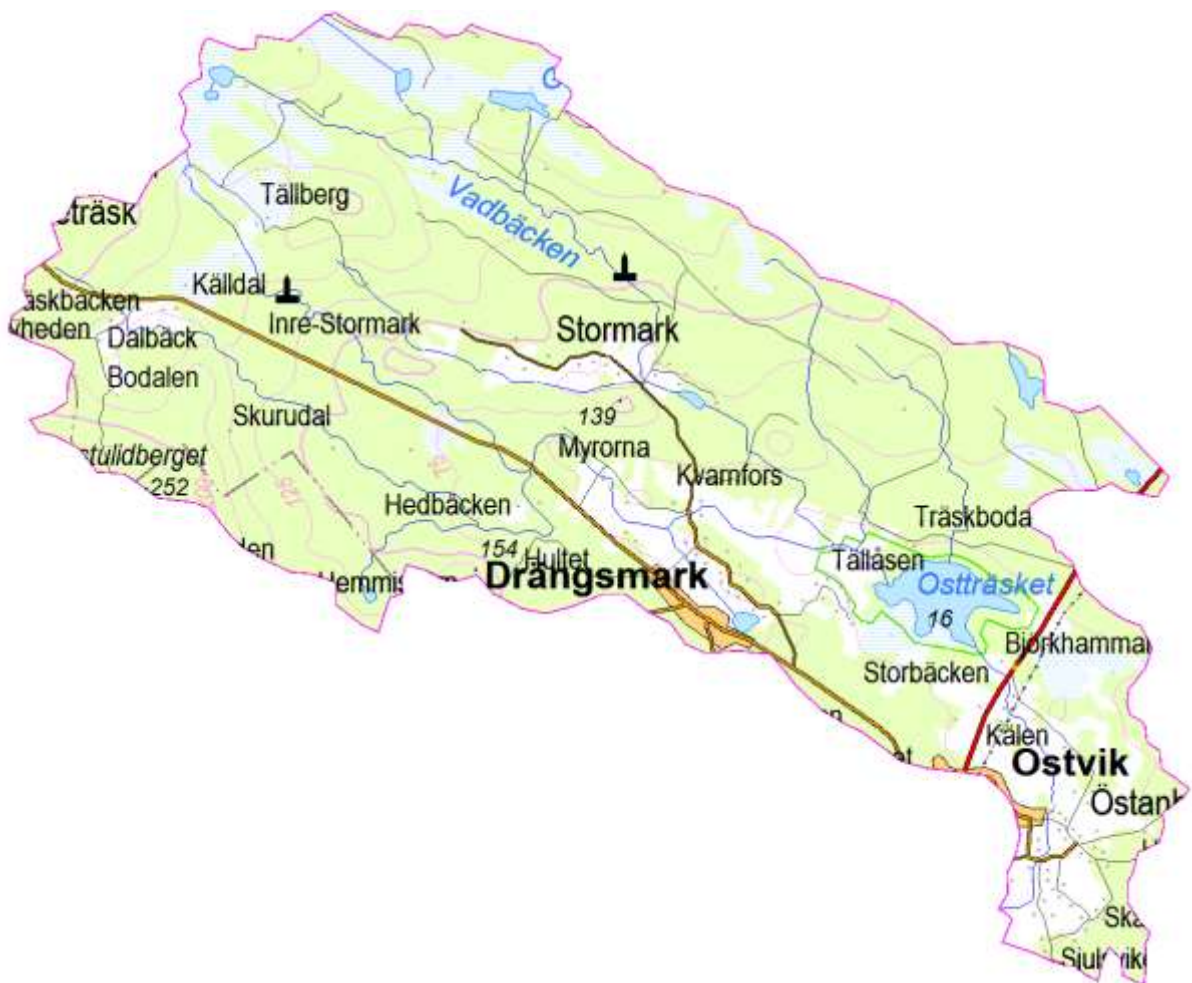
Karta 1. Karta över Storbäckens avrinningsområde med de två kalkdoserarna markerade samt Natura2000 området/naturresevatet markerat med grön linje.

Tillflödena Vadbäcken och Oxbäcken har kalkats med doserare sedan 1993/94 vilket innebär att nedströmsliggande vatten inte längre uppvisar några stora försurningsproblem. Platserna för dessa är markerade på kartan ovan.

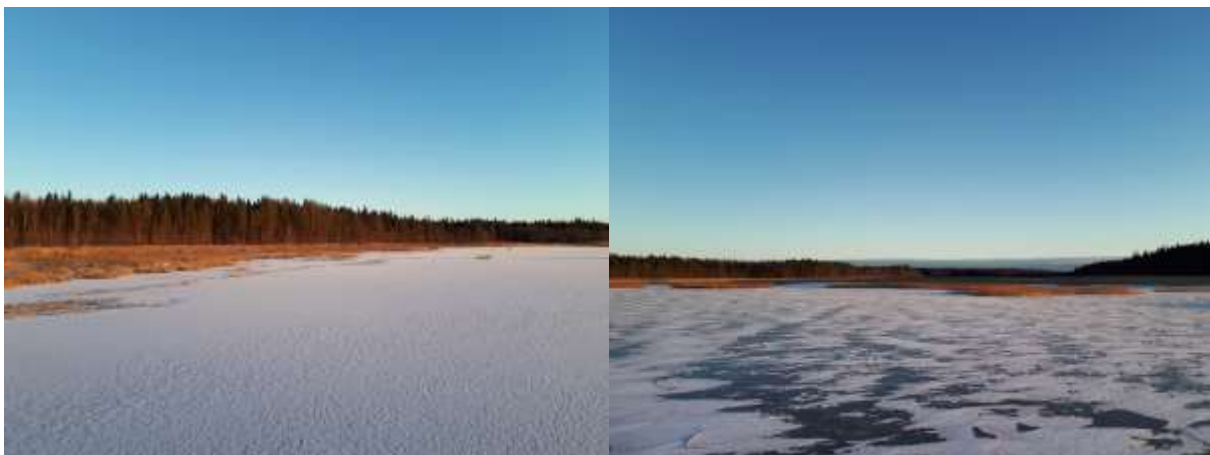
Bild 1–2. Den vänstra bilden visa våtmarksområdet norr om sjön och bilden till höger den nordöstra viken som börjat växa igen.

Den stora viken i nordost antas vara relativt grund, då det vid fältbesöket 2018-11-27 noterades stora bladvassruggar spridda i hela viken, uppskattningsvis mer än 50–60 % täckning. De tidigare strandängarna och åkermarken i denna vik har börjat växa igen då allt brukande har upphört i östra delen av sjön. All den mark som man genom markavvattningsföretaget fick fram i detta område har

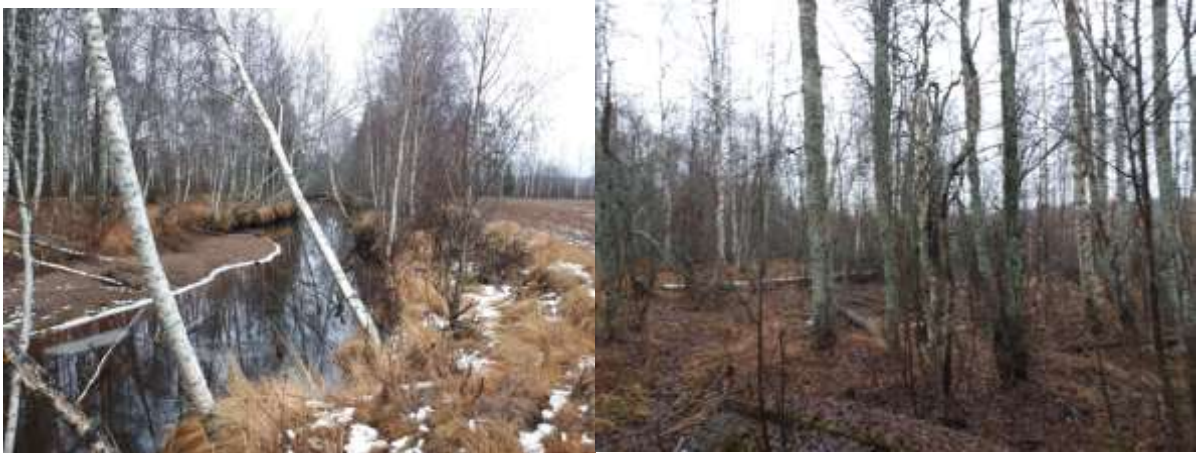
Bild 4–5. Kvarnbäcken med den smala skyddszone (tv) och lövsumpskogen vid mynningen mot Ostträsket (th).

Från vägen och ca 600 meter nedströms är bäcken omgiven av jordbruksmark och där finns en smal skyddszone mellan bäcken och den brukade jordbruksmarken bestående av björk och sälg, med inslag andra träd. Skyddszone mot bäcken varierar mellan 2–5 meter, med aktiv markanvändning i stort sett till kanten ned mot bäcken. Efter det kommer en sträcka på 300 meter där norra strandkanten är skog och södra delen är jordbruksmark med skyddszone. Den sista sträckan ut till sjön rinner i en landtunga som sannolikt bildats av bäckens transport av finsediment. Denna landtunga är bevuxt med självgallrande lövsumpskog med rikligt med död ved. Detta skogsområde bedöms hålla högt naturvärde och bör bevaras.

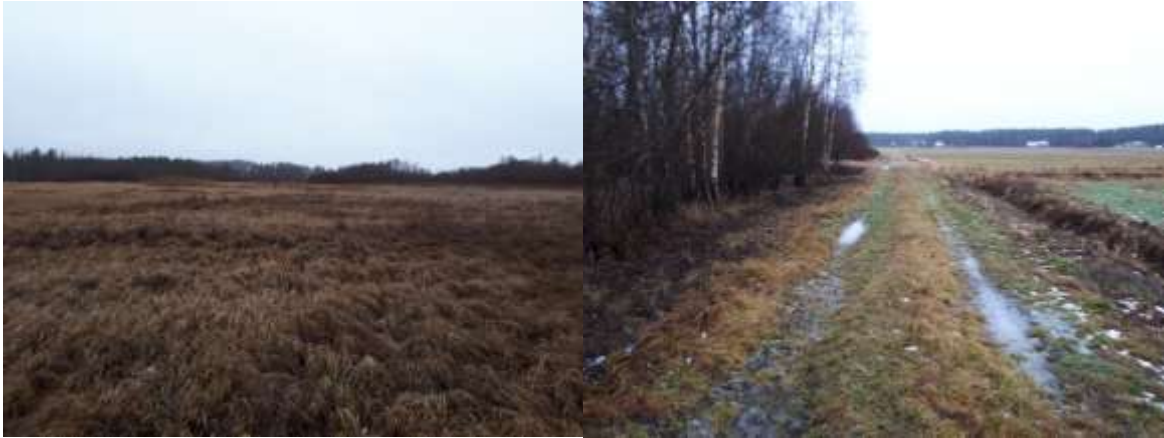
Bild 6–7. Öppen våtmark i västra delen av Ostträsket och den lövbård, väg och dike som ligger mellan våtmarken och det öppna odlingslandskapet.

I sydöstra delen av Ostträsket finns ett stort våtmarksområde med fast botten. Några enstaka bladvassruggar har växt upp och enstaka buskar av vide, i annat fall är området en öppen våtmark. Våtmarken avgränsas i söder mot skog, där det även finns ett fågeltorn. I väster avgränsas våtmarken av en kantzone av lövträd, dike och delvis av en jordbruksväg. Kantzone som vuxit till sig senaste 10 åren skymmer idag den utsikt som de boende i Tällåsen tidigare hade ut över Ostträsket. Detta är något som de önskar att återfå.

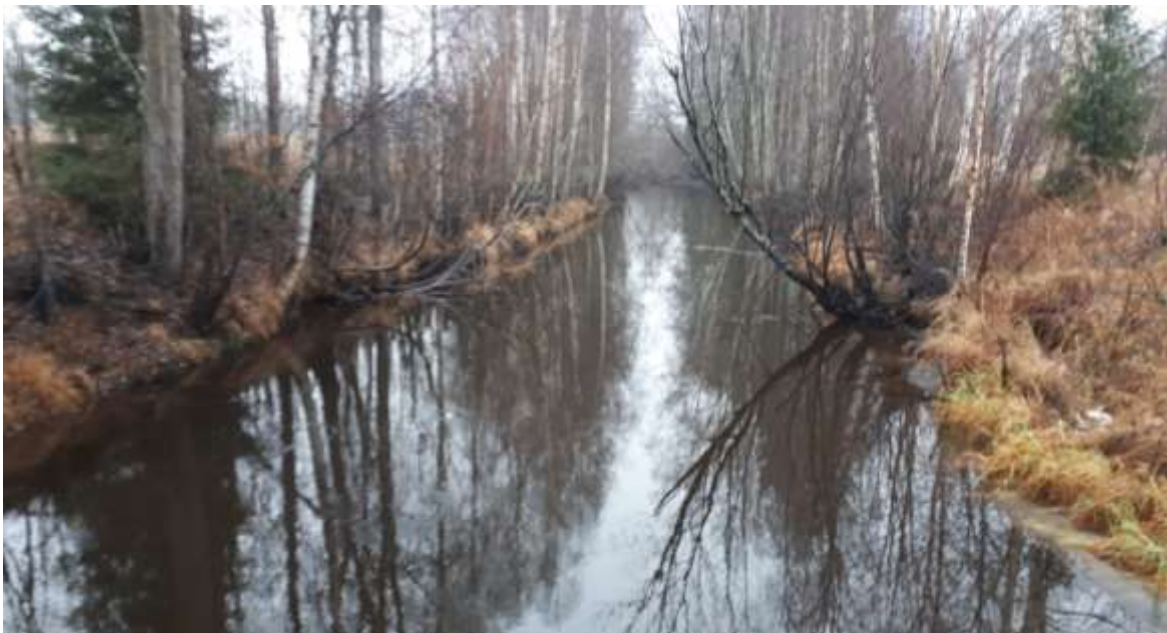
Bild 8. Den kanaliserade Storbäcken med muddermassor på var sida om vattendraget.

I norra delen av utloppet finns en grävd kanal med massorna liggande i en "limpa" bredvid. Limpan är beväxt med träd. Syftet med denna är oklar, men kan sjösänkningen skett i två steg? Vissa tecken på detta finns i kanten mot skogen norr om utloppet.

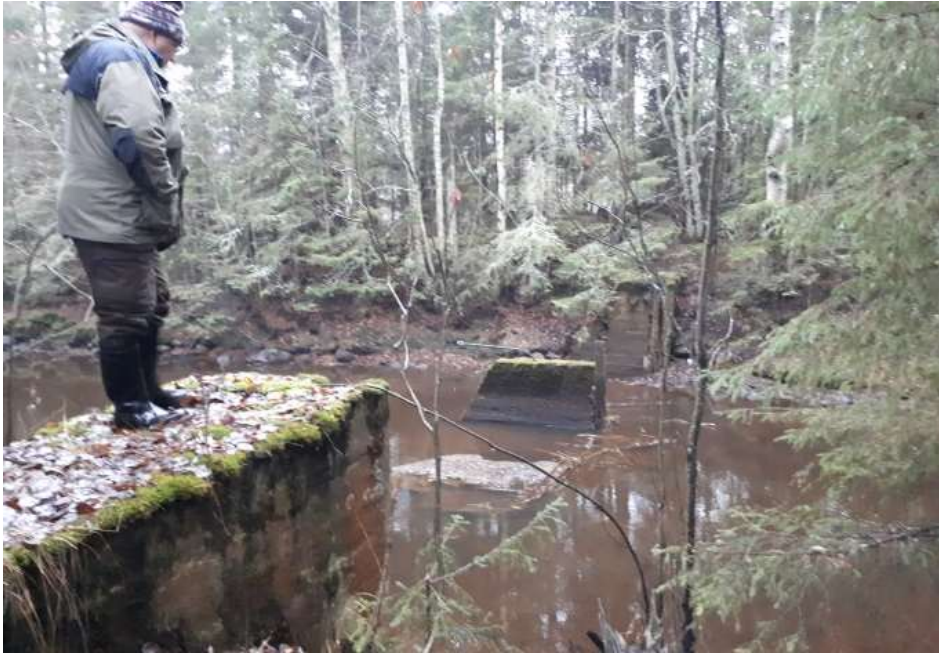
Bild 9. Det gamla dammläget med rester från dammen från 1930-talet.

Det byggdes även en dammkonstruktion 200 meter nedströms sjöns naturliga utlopp. Detta för att möjliggöra en möjlighet att spara delar av höstens avrinning för att nyttjas på vintern. Detta var ett krav från sågverksägaren och kvarnägaren nere i Ostvik och Östanbäck. Enligt vattendomstolens protokoll från den 3 oktober 1931 går det att läsa *"Denna damm vars bredd bör vara 12 meter mellan de fasta sidogåtarna och som bör vara försedd med två mellangåtar, ligger det deltagarna i sänkingsföretaget att anlägga i sektion 7 eller annan närliggande lämplig sektion med fast berg eller botten. Gåtarnas överkant skal ligga i höjden omkring 2,60 meter under den i nä pålen 5 befintliga fixpunkten"*. Regleringen skulle påbörjas den 1 oktober och innebära ett större vattenmagasin för verksamheterna längre ned efter bäcken.

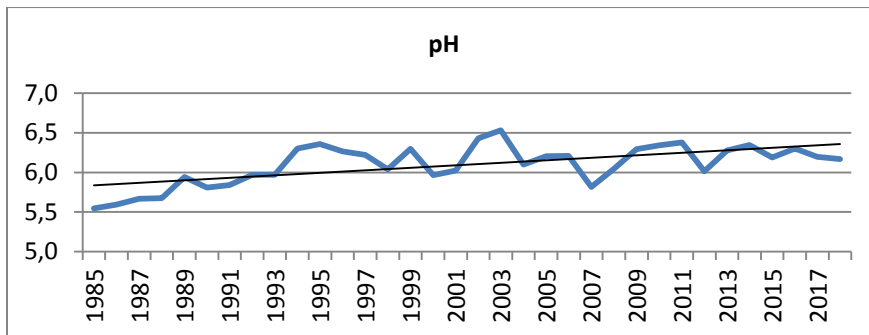
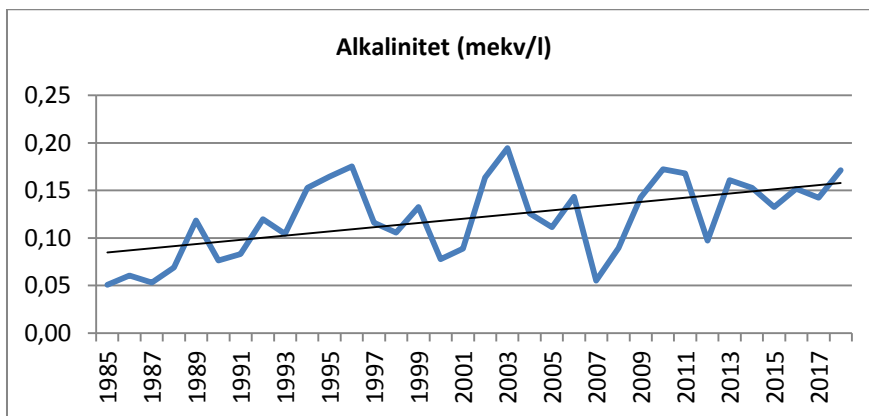
Diagram 1–3. Diagram som visar pH, alkalinitet och sulfat från mätstationen i Storbäcken nedströms Ostträsket.

Av diagrammen som visar årsmedelvärden kan man se att försurningsbelastningen på vattensystemet har minskat påtagligt. Detta kan vara effekten av både ett minskat nedfall av försurande ämnen och en minskad urlakning av sulfat från sura sulfatjordar i området. Sulfathalterna i vattnet har nära halverats och det har gett effekt på både en högre buffringskapacitet (alkalinitet) och pH. Numer ligger årsmedelvärdena för pH över 6 jämfört med ca 5,5 då mätningarna började, pH-värden över 6 är nödvändiga för att känsliga arter ska kunna reproducera sig.

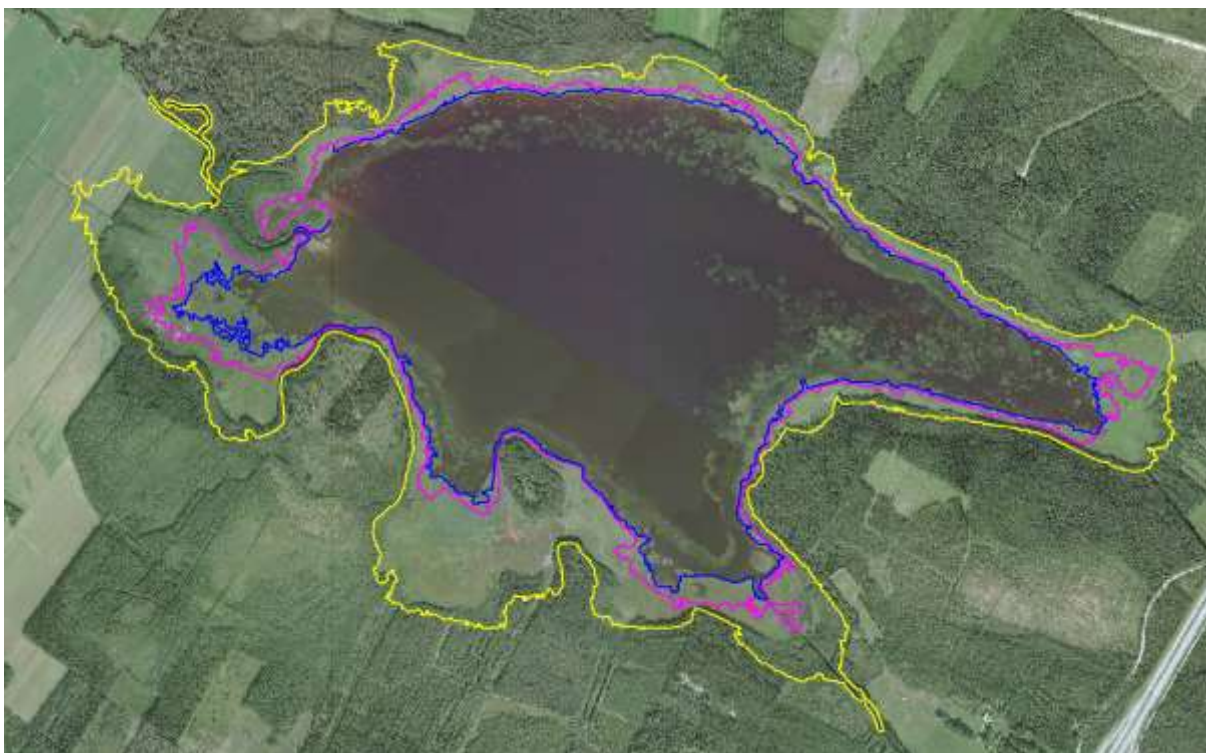
Karta 7. Höjdkurvor i anslutning till Ostträsket som översiktligt redovisar hur vattenytan breder ut sig vid olika scenarier på en nivåhöjning. Nuvarande vattennivå ligger på 16,5m.ö.h. 16,75 m.ö.h. (blå), 17,0 m.ö.h. (lila) och 18 m.ö.h. (gul). Höjddata från Lantmäteriets laserscanning/Nationella höjddata.

En höjning av vattennivån i sjön på upp till 16,75 m.ö.h. skulle innebära en marginell ökning av sjöns vattenspegel och således innebära en liten påverkan jordbruksmarken runt sjön och skulle vara genomförbart på flera olika sätt. Denna förändring skulle sannolikt inte få någon större påverkan på Ostträsket, då man ofta förordar mer kraftfulla nivåhöjningar (över 0,5 meter) för att få någon större förändring i sjöar som håller på att växa igen, vilket inte heller är fallet med Ostträsket. Däremot skulle en restaurering av Storbäcken ge en positiv effekt på miljökvalitetsnormen för Storbäckens avrinningsområde som sannolikt endast skulle innebära en marginell höjning av vattennivån i Ostträsket (upp till 16,75 m). Den sträcka av Storbäcken som bör restaureras är sträckan från E4:an upp till utloppet av sjön, totalt ca 800–900 meter. Den idag ca 10 meter breda muddrade fåran återfylls med finkornigt material, stenar och block från vallarna på var sida om bäcken. Detta skulle innebära att 8000–9000 m² strömbiotop skulle återskapas med lekbottnar, uppväxtområden och ståndplatser för strömlevande arter. De gamla skisserna som finns från markavvattningsföretaget visar tydligt på en omfattande kanalisering av Storbäcken på denna sträcka. Effekterna av att restaurera bäcken är att strömbiotoper för havsvandrande öring, lax, harr och nejonöga återskapas,

Finns en önskan från förvaltaren av naturreservatet att skapa en större vattenspegel i Ostträsket är en höjning av vattennivån på 1 meter nödvändig. Detta utförs enklast genom att bygga en överfallströskel vid utloppet i sjön vid det tidigare dammläget. En stor vattennivåhöjning skulle förutom en ökad vattenspegel innebära blötare våtmarker i strandzonen och ännu vattensjukare jordbruksmarker i Tällåsen, väster om Ostträsket. Lantbrukarna på Tällåsen anser redan idag att det är problem med den vattensjuka marken på våarna, både på grund av den höga vattennivån i sjön och det vatten som vissa år kommer västerifrån då Kvarnbäcken översvämmas och rinner ut över området. Det är därför sannolikt att de inte ställer sig positiva till en omfattande höjning av vattennivån av sjön.

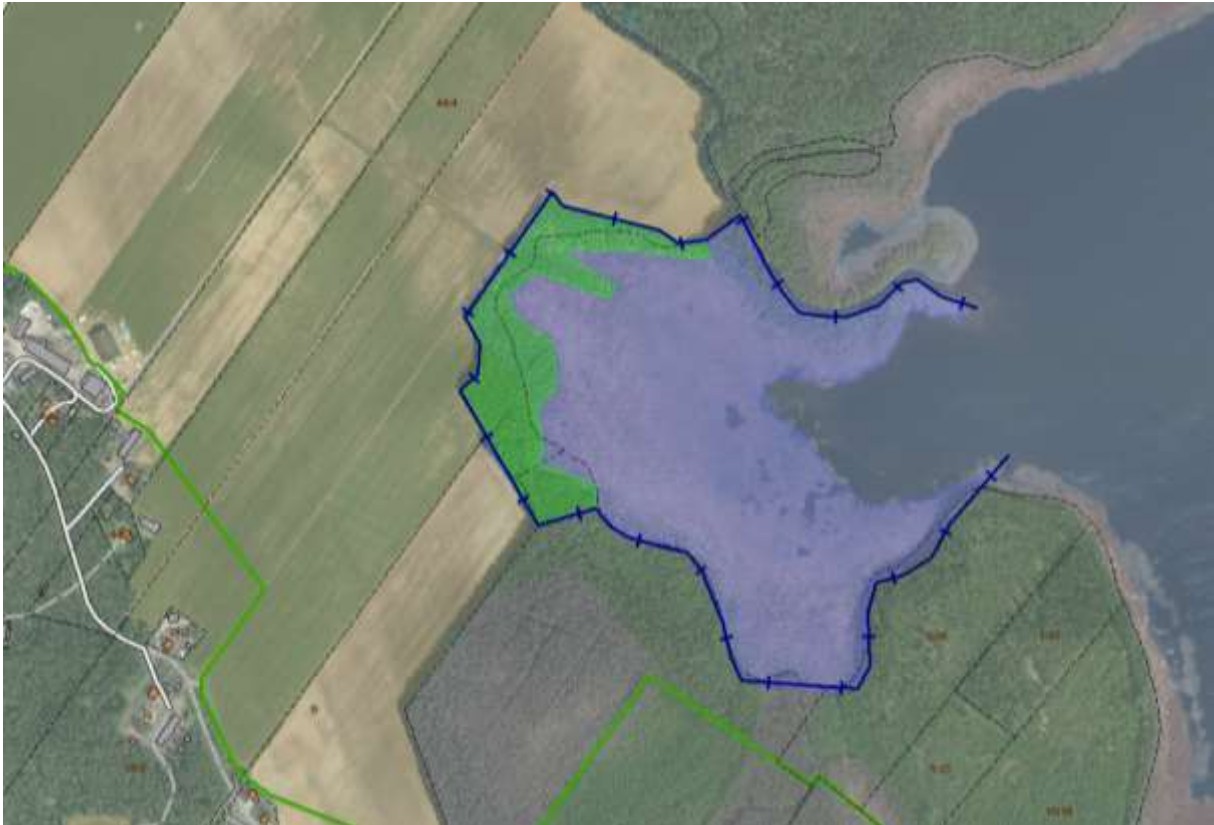
Karta 8. Del av Ostträskets naturreservat där det i ett första läge är möjligt att införa våtmarksbete (blå yta). Blå linje visar föreslagen stängseldragning, grön yta bör avverkas och stubbfräsas.

I sydvästra delen av Ostträsket finns ett större område på ca 22 ha som bedöms ha god bärighet och lämpligt för bete. Det finns intresse från en av de lokala djurbönderna att hålla djur på denna mark, om det är möjligt att lösa frågan kring nyttjandet av marken. För att iordningställa detta område behöver den vedartade vegetationen mellan Ostträsket och Tällåsen, i anslutning till våtmarken, avverkas för att öppna upp landskapet och binda ihop jordbruksmarkerna, våtmarken och vattenspegeln. Det är ett relativt litet smalt område som ska avverkas, till stor del bestående av klenare lövved. Den totala ytan som bör avverkas i anslutning till Tällåsen är ca 4 hektar. Vi bedömer att lövskogen i anslutning mot Kvarnbäcken lämnas kvar både som skydd för betande djur och för sitt naturvärde. Arbetet ska ske på tjälad mark för att förhindra körskador på våtmarken. Efter avverkning transporteras allt material ut ur området till önskad plats utanför naturreservatet. Upplaget av GROT ska med fördel torka över sommaren för att flisas på plats under hösten. Det kan vara svårt att bli av med GROT under våren/sommaren eftersom värmeverken då går på sparlåga. Närmaste värmeverk ligger på Hedensbyn i Skellefteå.

För att minimera möjligheten till framtida lövuppslag på de avverkade ytorna är det lämpligt att genomföra stubbfräsning. Området bedöms ha relativt god bärighet och bör vara fullt möjligt att fräsa med hjulburen maskin eller annat lämpligt fordon. Efter att fräsningen genomförts är det möjligt att "släta till" ytan med bandvagn. Detta kan vara bra att genomföra om man avser att sköta ytorna med maskin. Det finns lokala lantbrukare som är intresserade av betesmarker vilket gör att man med fördel kan låta markerna vara lite ojämna, vilket gynnar den biologiska mångfalden.

För att möjliggöra djurhållning på denna våtmark behöver ett stängsel sättas upp för att avgränsa området mot jordbruksmarken, Kvarnbäcken och omkringliggande skog. Ett fast stängsel bör sättas upp för att minimera underhållet för lantbrukaren. Det behövs även öppningar i stängslet för möjliggöra passage av djur och maskin. För att avgränsa dessa 22 hektar kommer det att behövas ca 2,1 km stängsel. Efter att området iordningställts är det viktigt att betet kommer igång så fort som möjligt året efter fastän markerna inte kommer att vara möjliga att klassa in för miljöersättning från Jordbruksverket. Av den anledningen är det möjligt att betet första året kan planeras in som ett restaureringsbete.
