# **B-undersøkelse for lokalitet TEKSMONA (29776)**

**Lokalitetstilstand 2**

Rapport ID 12738

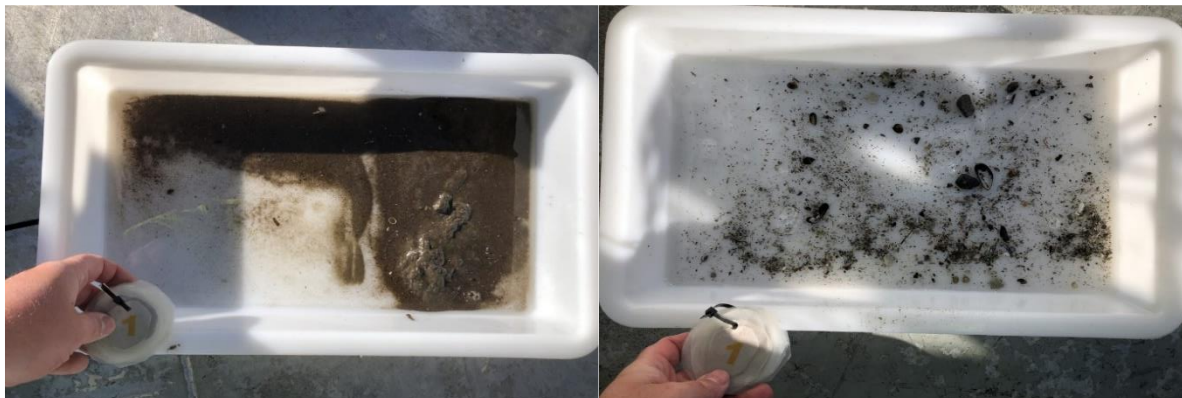
**Figur 1:** Bilder som viser sedimentet fra stasjon 1 før og etter siling. Sedimentet besto av silt og grus. Foto: Aqua Kompetanse AS.

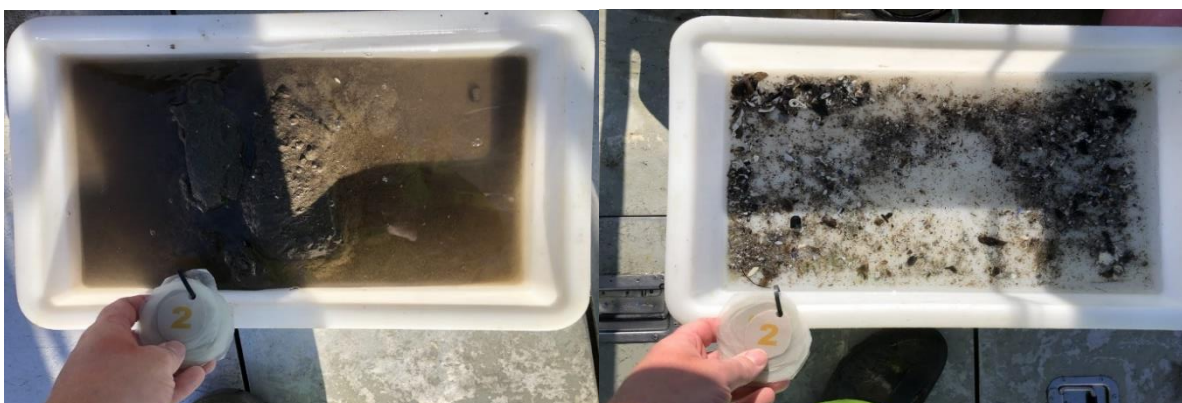
**Figur 2:** Bilder som viser sedimentet fra stasjon 2 før og etter siling. Sedimentet besto av silt og grus. Foto: Aqua Kompetanse AS.

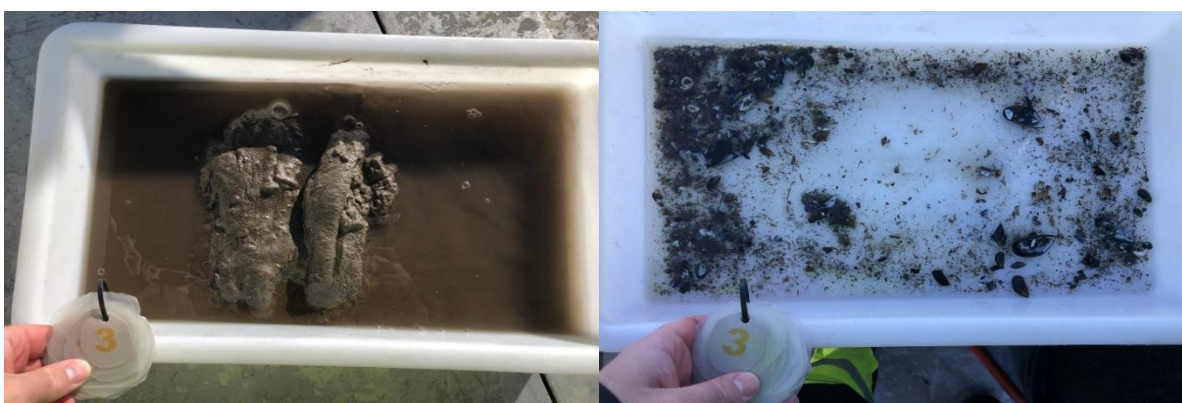
**Figur 3:** Bilder som viser sedimentet fra stasjon 3 før og etter siling. Sedimentet besto av silt og grus. Foto: Aqua Kompetanse AS.

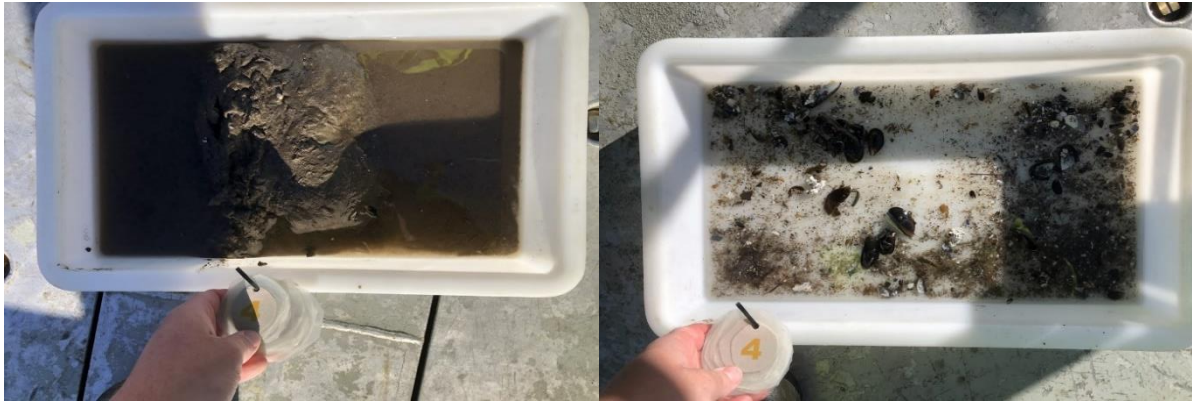
**Figur 4:** Bilder som viser sedimentet fra stasjon 4 før og etter siling. Sedimentet besto av silt og grus. Foto: Aqua Kompetanse AS.

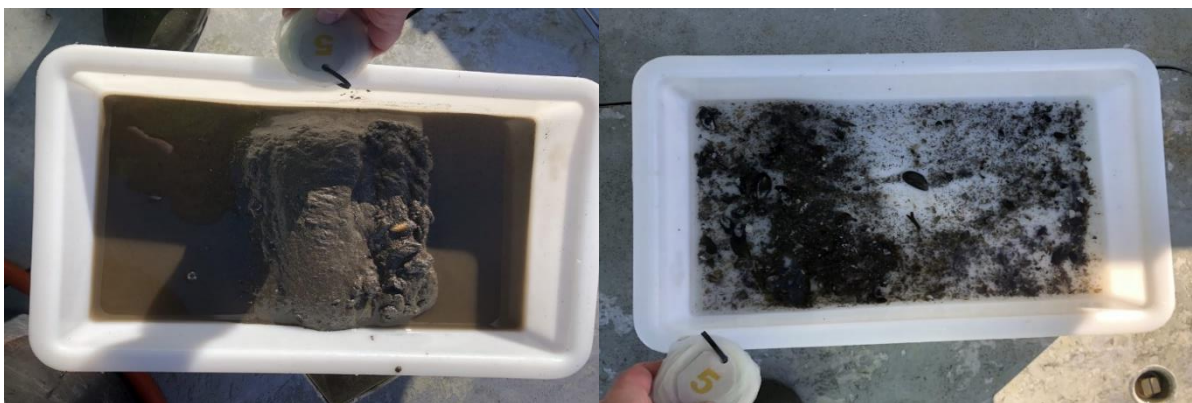
**Figur 5:** Bilder som viser sedimentet fra stasjon 5 før og etter siling. Sedimentet besto av av silt og grus. Foto: Aqua Kompetanse AS.

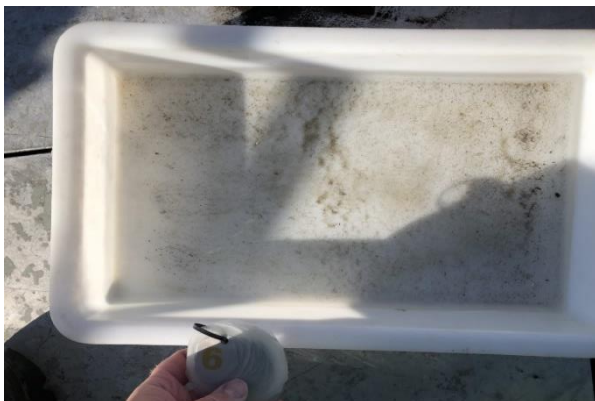
**Figur 6:** Bilde som viser grabbinhold fra stasjon 6. Sedimentet besto av strø av sand på fjellbunn. Foto: Aqua Kompetanse AS.
