Capítulo I. Datos generales del proyecto, del promovente y del responsable de la elaboración del estudio de impacto ambiental

“Manifestación de impacto ambiental en su modalidad regional, para la modernización a camino tipo C del camino Rural Guanguitiro – El Tigre, del km. 4+600 al km. 8+200 aproximadamente, ubicado en el municipio de Pénjamo, en el estado de Guanajuato.”.

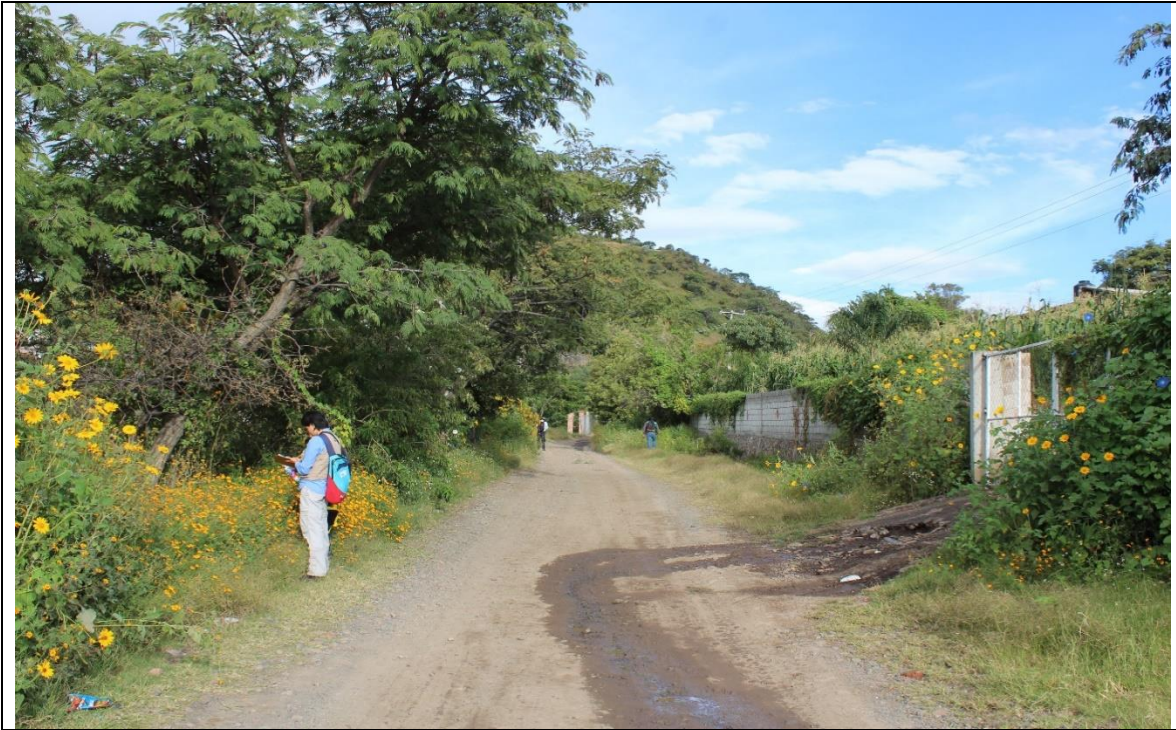
Camino de fisiografía plana, ligera afectación en la superficie de rodamiento y dimensiones de suficientes para la modernización. No se requiere de remoción de vegetación arbórea para la modernización del camino. Cuando sea necesario modernizar el camino, las herbáceas y los pastos de cobertura posiblemente se hayan secado por su comportamiento estacional.

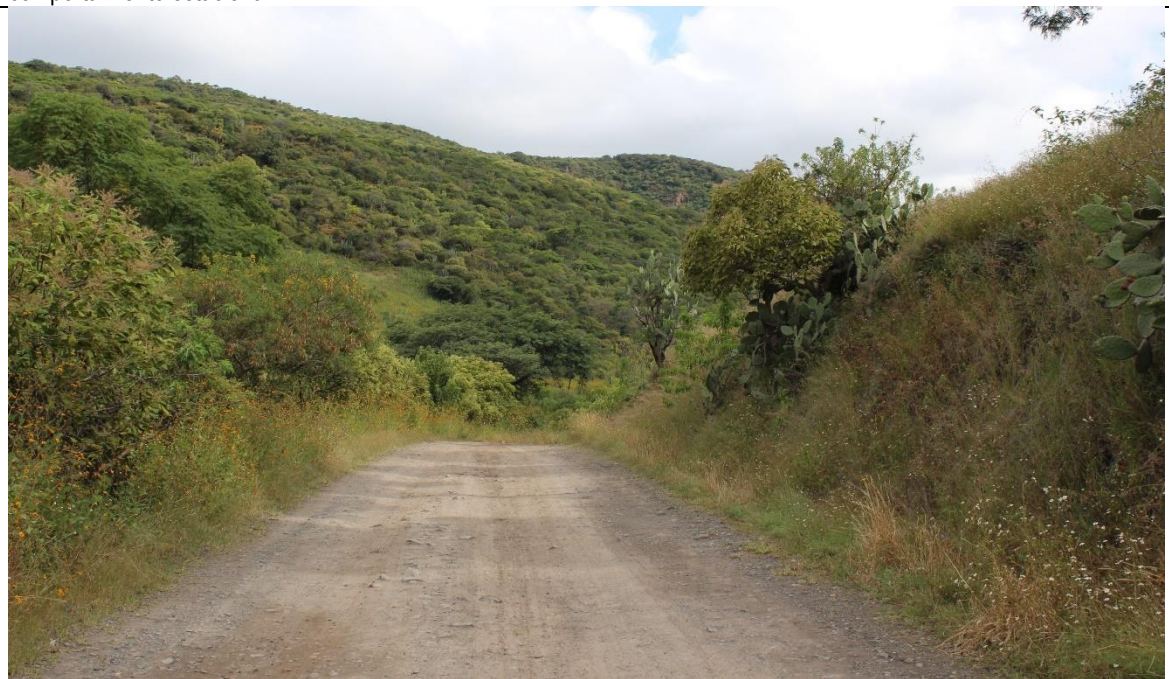
Se aprecia el ancho del camino rural en estado de terracería, ligeramente plano y conservado a pesar del uso constante. No se aprecia erosión o deterioro que ponga en riesgo el proyecto. Se tiene la presencia de vegetación herbácea rodeando el proyecto y la cual posiblemente sea necesario remover para la constitución de la carpeta de rodamiento sin afectar vegetación arbórea.

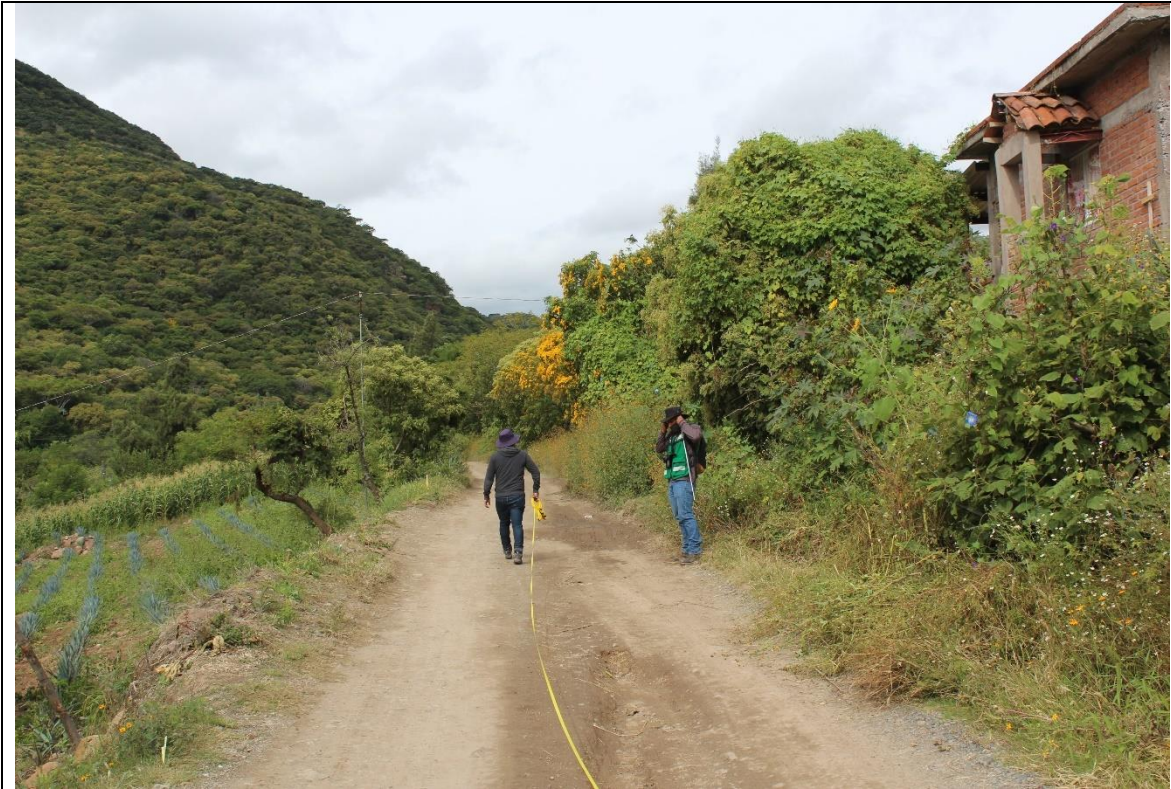
Se aprecia el camino en uso y presencia de vegetación creciendo cerca del mismo. Así como vivienda a pie de camino. Esta vegetación será necesario limpiar la parte baja de la misma para colocar la losa del proyecto de forma correcta. No se requiere la remoción de vegetación arbórea dado q ésta se encuentra sobre el borde del camino.

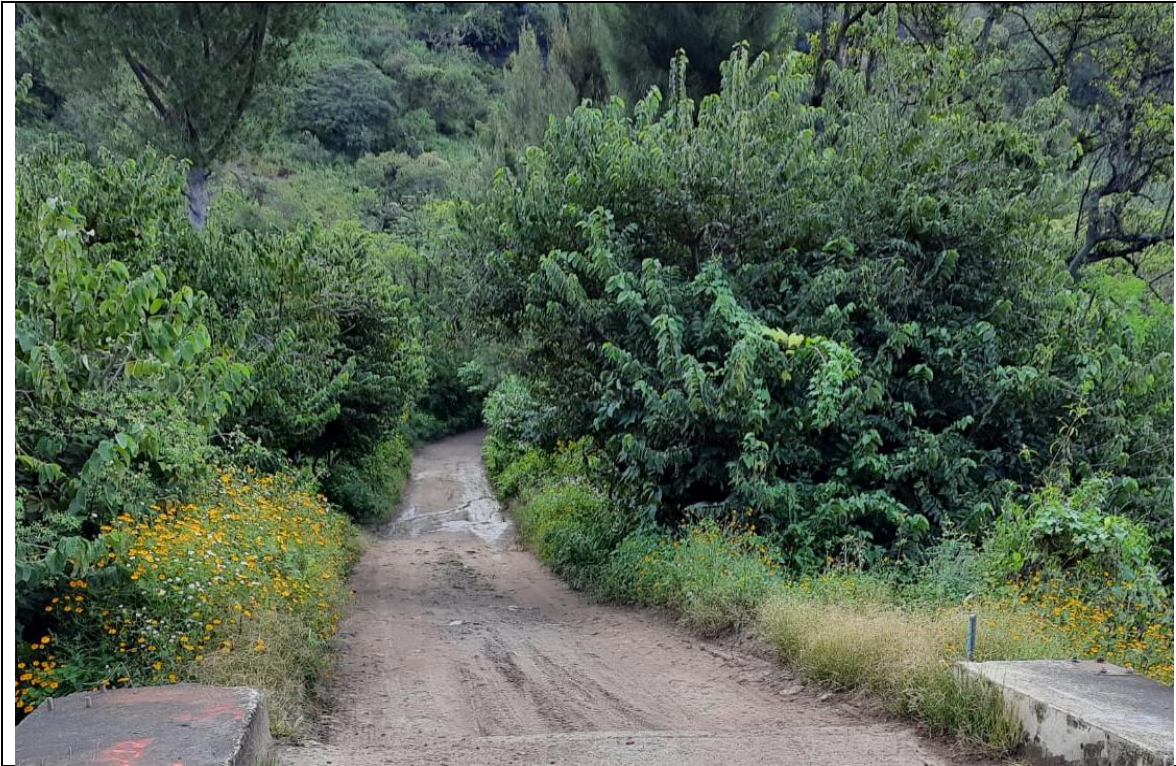
Km 8+179.21. Fin de proyecto. El fin del trazo a modernizar es en el límite del puente. Como puede apreciarse, el camino es angosto y existe vegetación herbácea y arbórea creciendo alrededor del camino. Los ejemplares arbóreos que se observan corresponden a una barrera viva que los propietarios han plantado para el resguardo de sus propiedades; por lo que será necesario remover estos ejemplares para el proceso de modernización del camino rural.

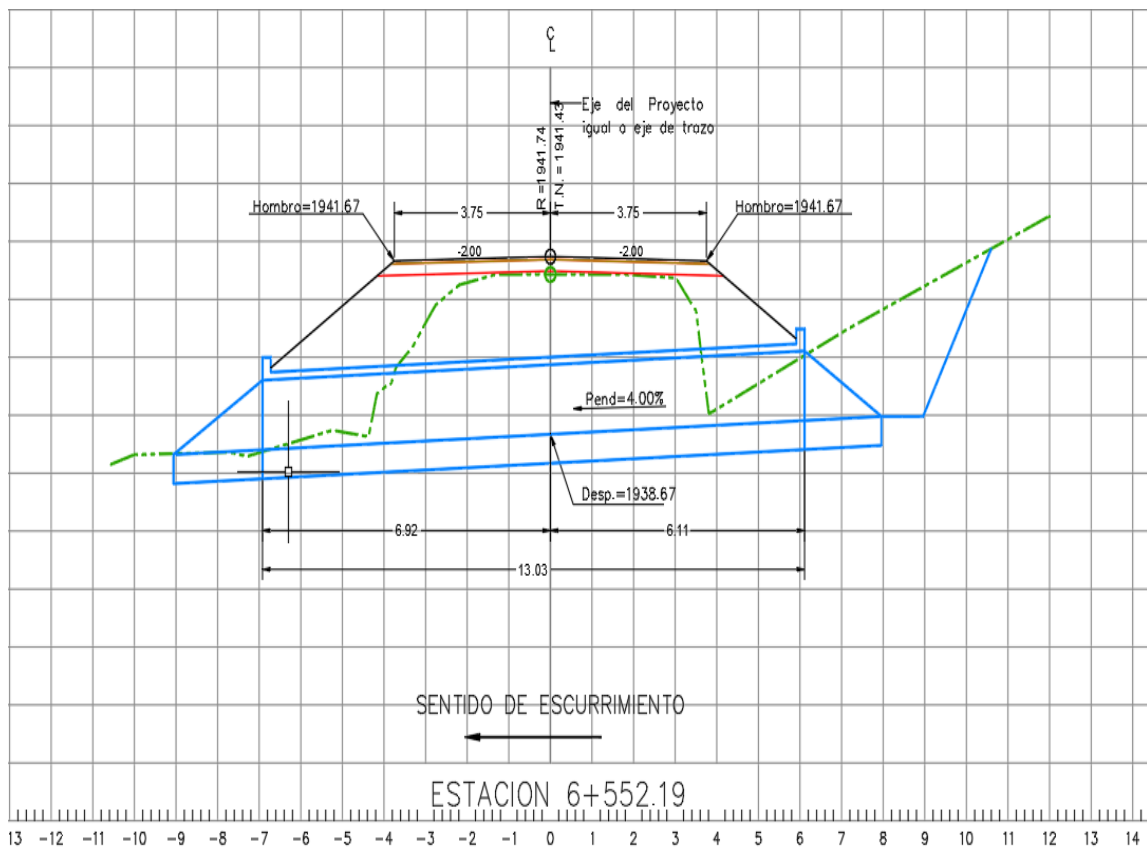
Km. 6+552.19. Alcantarilla de Losa de 1.50 x 1.20m

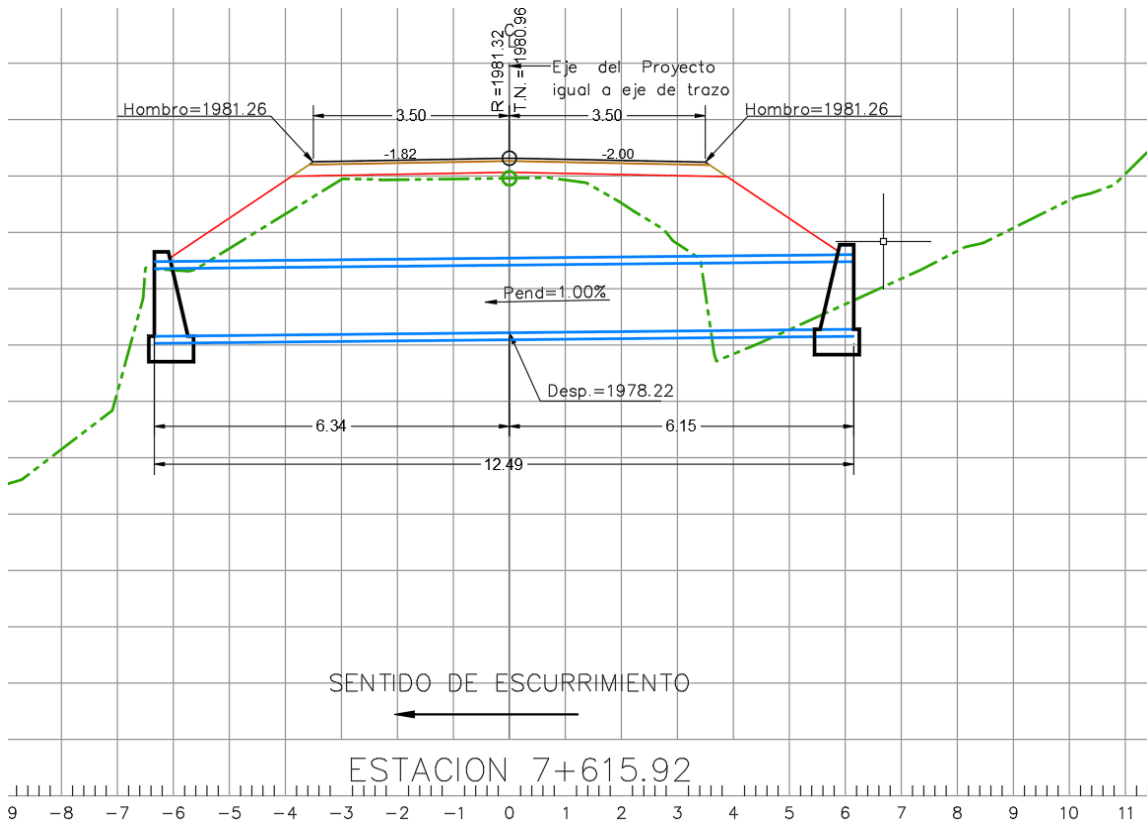
Km. 7+615.92. alcantarilla de tubo de concreto de 1.20m de diámetro
