ÁSATÁSOK A PÉCSI SZÉKESEGYHÁZ KÖRNYÉKÉN 1922-BEN

·PÉCS·SZÉKESEGYHÁZ HELYZETRAJZA·

AZ 1913 ÉS 1922 ÉVI ÁSATÁSOKKAL·

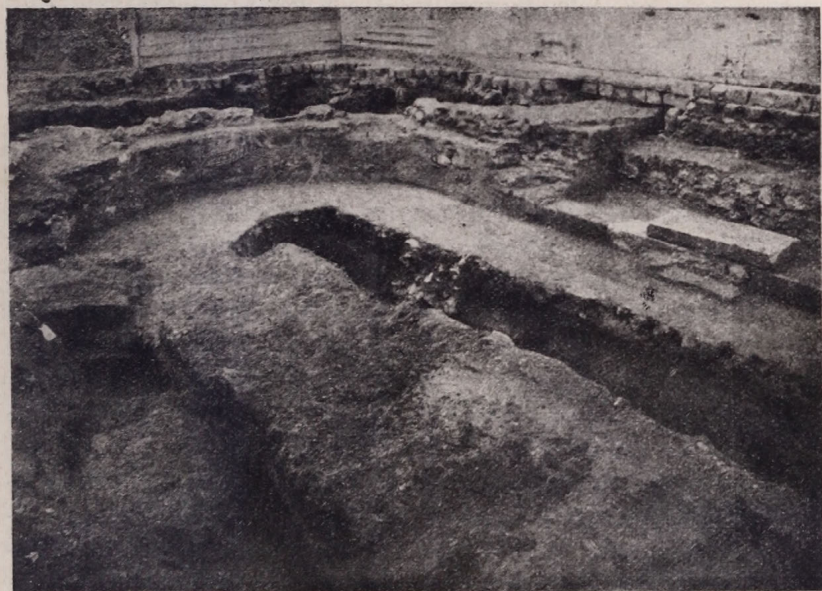
3. ábra. A pécsi őskeresztény temetői kápolna délnyugat felől.

Die altchristliche Friedhofskapelle in Pécs von Südwesten.

A keleti apsisfülke padlója egy, négy kőhasábból rakott, 26 cm magas lépcsőfokkal magasabban fekszik a hajó padlójánál. (2., 3. ábra) A lépcsőkövek közül — szembenézve — a két baloldali fehér mészkő, melynek éle le van koptatva, a két jobboldali anyagban egyenlő a lépcsőn, az apsisfülke bejáratának közepén fekvő oltárkövel, melyről mindjárt szólok — és ezek nincsenek lekoptatva, tehát

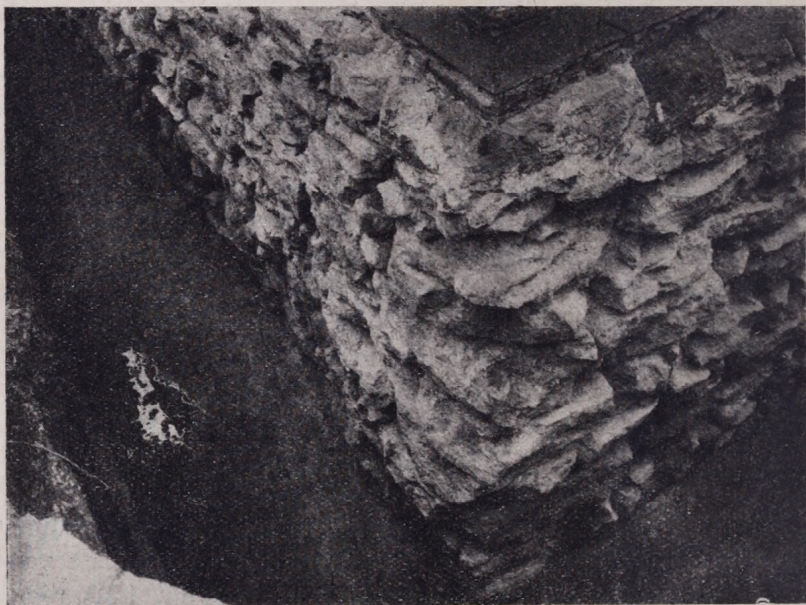
4. ábra. A pécsi székesegyház északnyugati tornyának alapzata.
Grundmauer des nordwestlichen Turmes des Domes in Pécs.

Most térjünk vissza ásatásunk kiindulópontjához, a székesegyház északnyugati tornyához. Mint említettem, a torony alapját két külső: északi és nyugati felén ki kellett ásni, hogy megerősíthető legyen. Megjegyzem, hogy már 1913-ban is ki volt egyszerűen ásva. Az alap a torony nyugati oldalán alig 30 cm-nyire szökik elő a földszín feletti falsíkhöz képest, az északon ennyit sem, lefelé alig tágul és aránylag nem mély, csak 3,50 m. Ha még hozzávesszük, hogy északkeleti sarkában felfakadt forrászerű talajvíz

mosta, nyilvánvalóan elégtelennek kell minősítenünk az 1882—1891. évi restaurációkor hatalmas emelettel magasított és kősisakkal borított toronytest óriási súlyának viselésére. Möller tanár számítása szerint a torony egy négyszögcentiméter földterületére 6·5 kilogramm súly nehezedik, holott a rendes terhelés csak 2·5 kg lehetne. Minket azonban elsősorban az alapzat falazási módja érdekelt. Forró mészbeton közé rakott szabálytalan darabkövekből áll. (4. ábra).
