Våtmarker på Ryningsholm 3:1

Åtgärdsförslag på våtmarker inom fastigheten Eksjö Ryningsholm 3:1

Åtgärdsförslag på våtmarker inom fastigheten Eksjö Ryningsholm 3:1
Emåförbundet

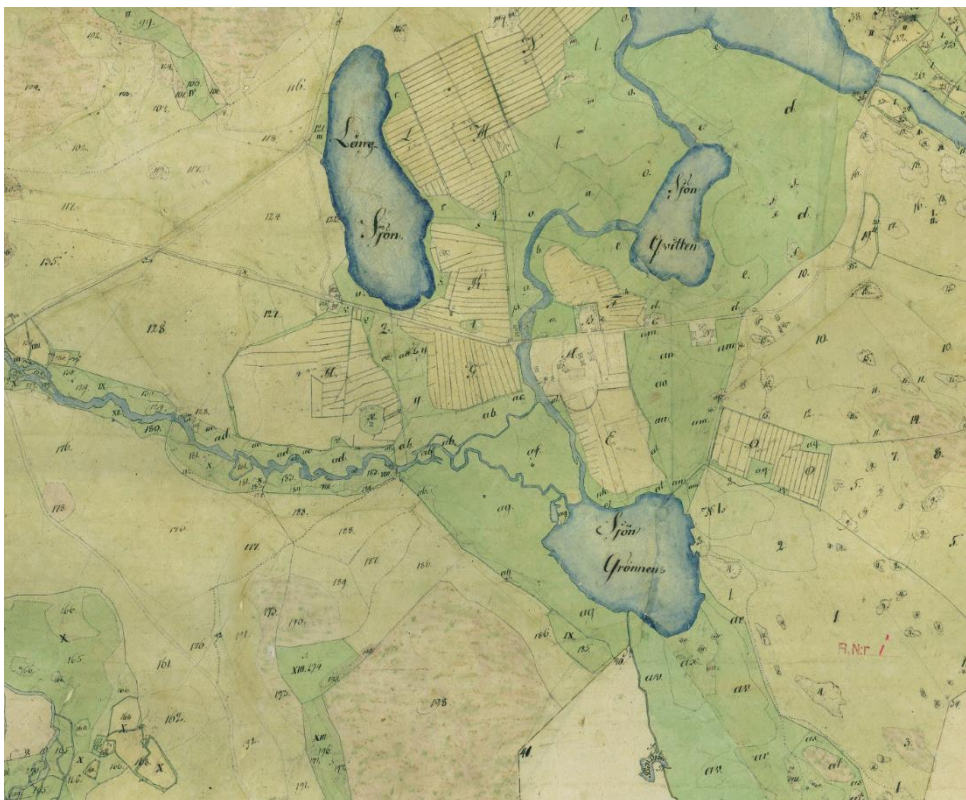
Figur 5. Detaljer ur kartmaterial på Säteriet Ryningholm, 1813.

Länsstyrelsens kartering av våtmarksförluster i Jönköpings län anger att inom de delavrinningsområden som delvis ligger på fastigheten har ca 63 ha våtmarker försvunnit pga markavvattning (figur 3) och att återskapa våtmarker för både näringsretention och biologisk mångfald anses som prioriterat. Flera mindre områden inom fastigheten har ytlig förekomst av grundvatten och vid högflöden (som t.ex. våren 2020) låg vissa delar av såväl betes- som åkermark under vatten. Skogsstyrelsens karta över markfuktighet visar tydligt var ytligt grundvatten finns i området (figur 4) och dessa områden stämmer väl överrens med hur vattenlandskapet såg ut för ca 200 år sedan – då t.ex. Fuseåns huvudfåra mynnade i sjön Grönnen söder om Ryningsholms gård, medan en liten sidofåra rann vidare mot nordost (figur 5).

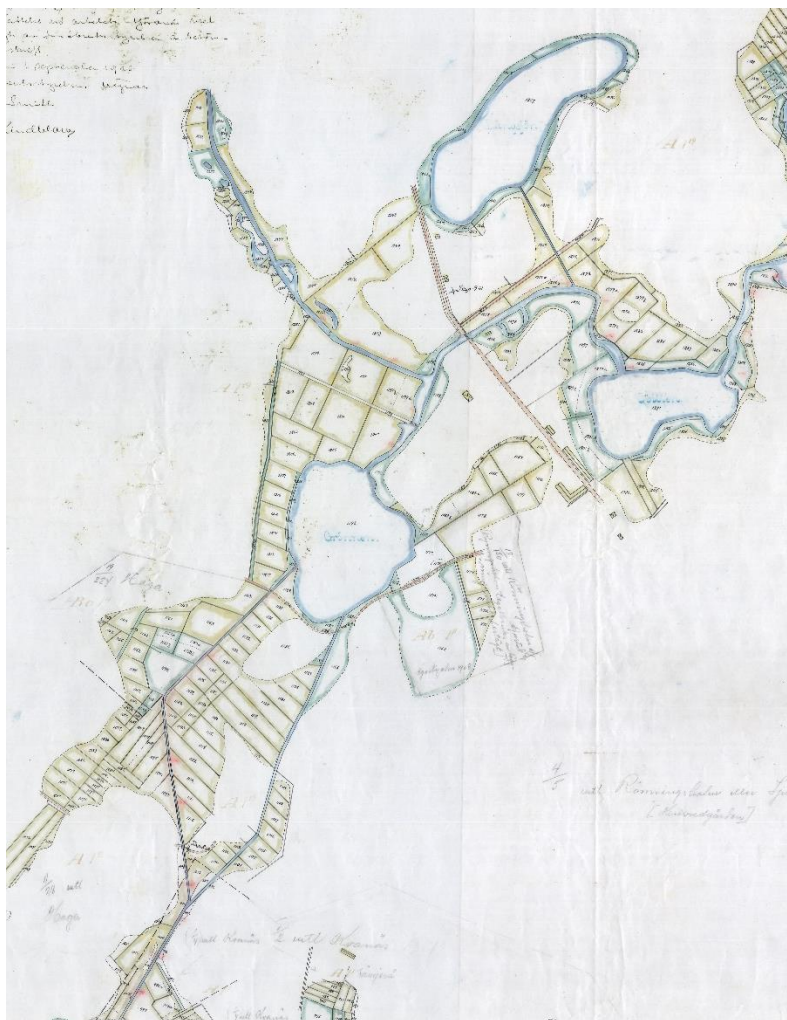
Figur 6. Utddrag ur dokumentet som togs fram inför markavvattningen för Solgen m.fl sjöar rensningsföretag 1916.

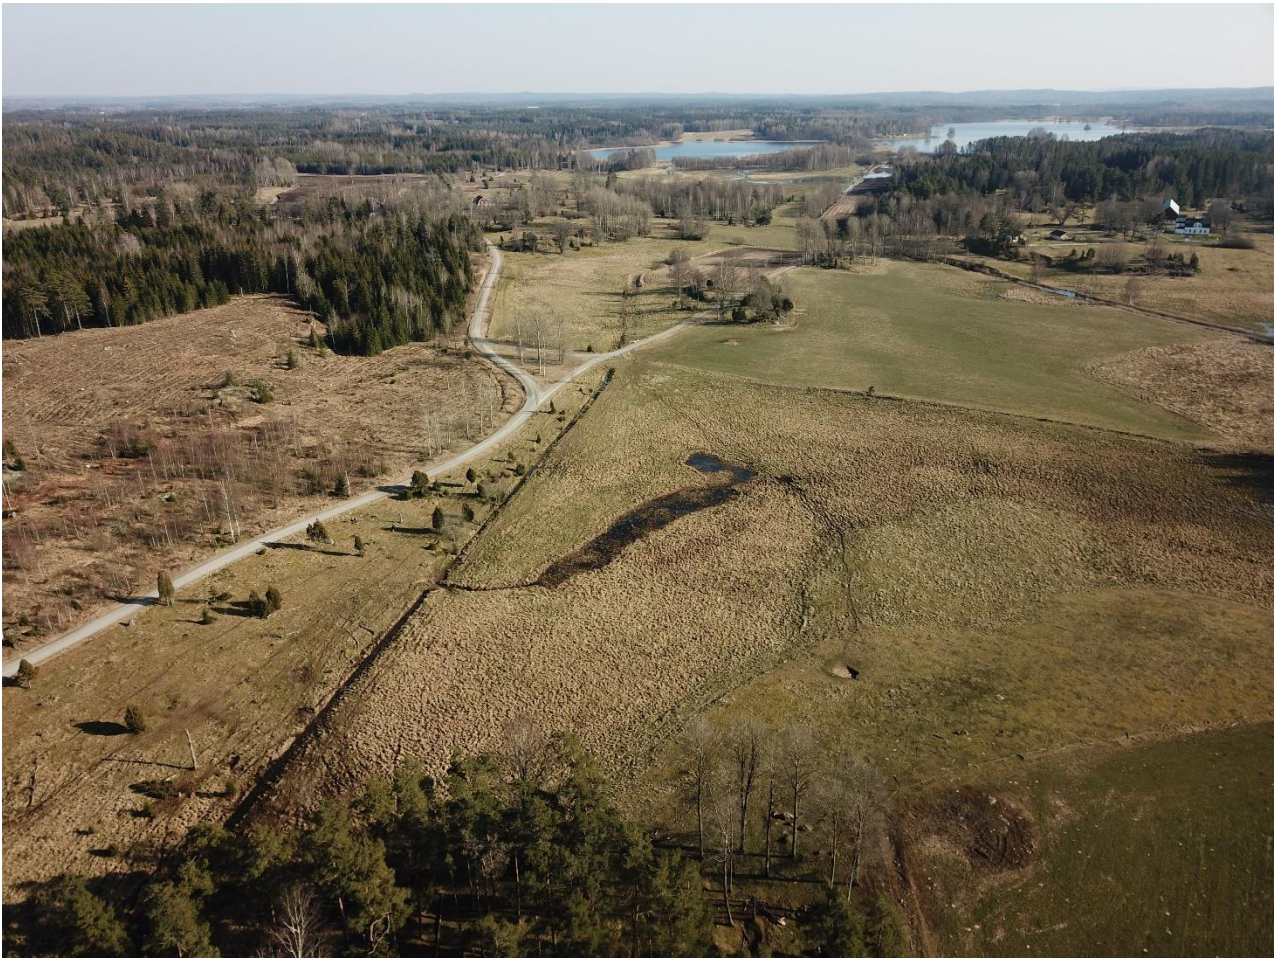
Figur 7. Centrala delarna av Ryningsholm utgör ett särpräglat, öppet odlingslandskap som dock förändrades påtagligt genom markavvattningen i början av 1900-talet. På bilden ses rester av den gamla åfåran från Ingarpsjön, som kanalisades vid markavvattningen och nu löper som ett rakt streck i landskapet (till vänster i bilden).

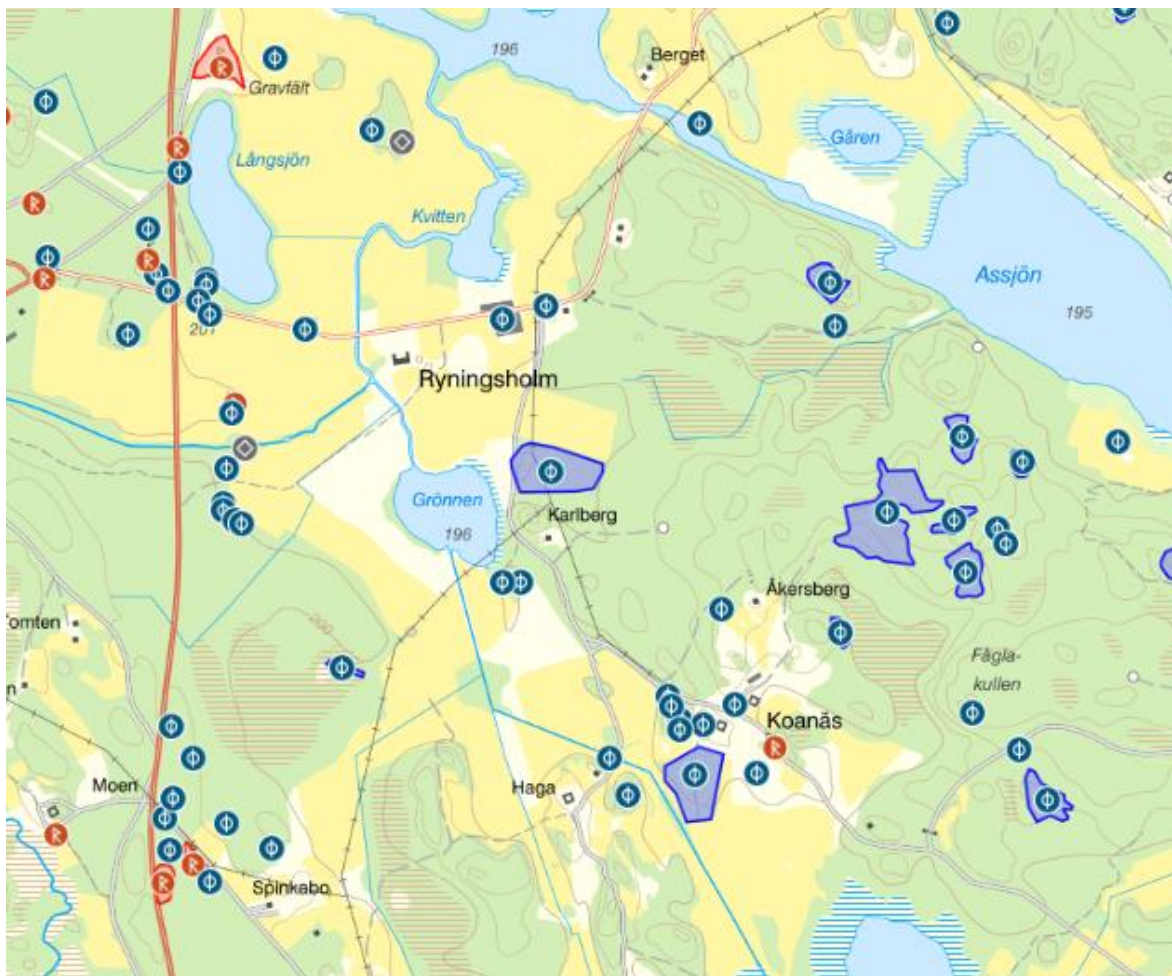
Figur 8. På de centrala, mer låglänta delarna av fastigheten Ryningsholm 3:1 finns i princip inga registrerade fornlämningar – sannolikt beroende på att detta tidigare utgjort vidsträckt våtmarksområden. Det är först i högre terräng som äldre fornlämningar finns. Bilden visar ett utsnitt från Riksantikvarieämbetets onlinetjänst "Fornsök". De röda markeringarna visar fasta fornlämningar (före 1850) och de blå markeringarna visar övrig kulturhistorisk lämning (och möjlig fornlämning) från senare tid.

Kulturmiljöerna längs Fuseån och Solgenåns har anor ända från Järnåldern. Områden i anslutning till sjöar, vattendrag och våtmarker var dels attraktiva för jakt och fiske, dels utgjorde vattendrag och sjöar viktiga transportvägar, vilket detta bidrog till att området befolkades tidigt. Inom de centrala, låglänta delarna av fastigheten Ryningsholm 3:1 är förekomsten av äldre fornlämningar dock relativt sparsam – förmodligen till stor del på grund av att området tidigare varit betydligt blötare med vidsträckt våtmarker. Inom och i anslutning till de våtmarksområden som projekterats i föreliggande rapport finns inga registrerade fornlämningar eller andra sentida kulturhistoriska lämningar (fig 8).

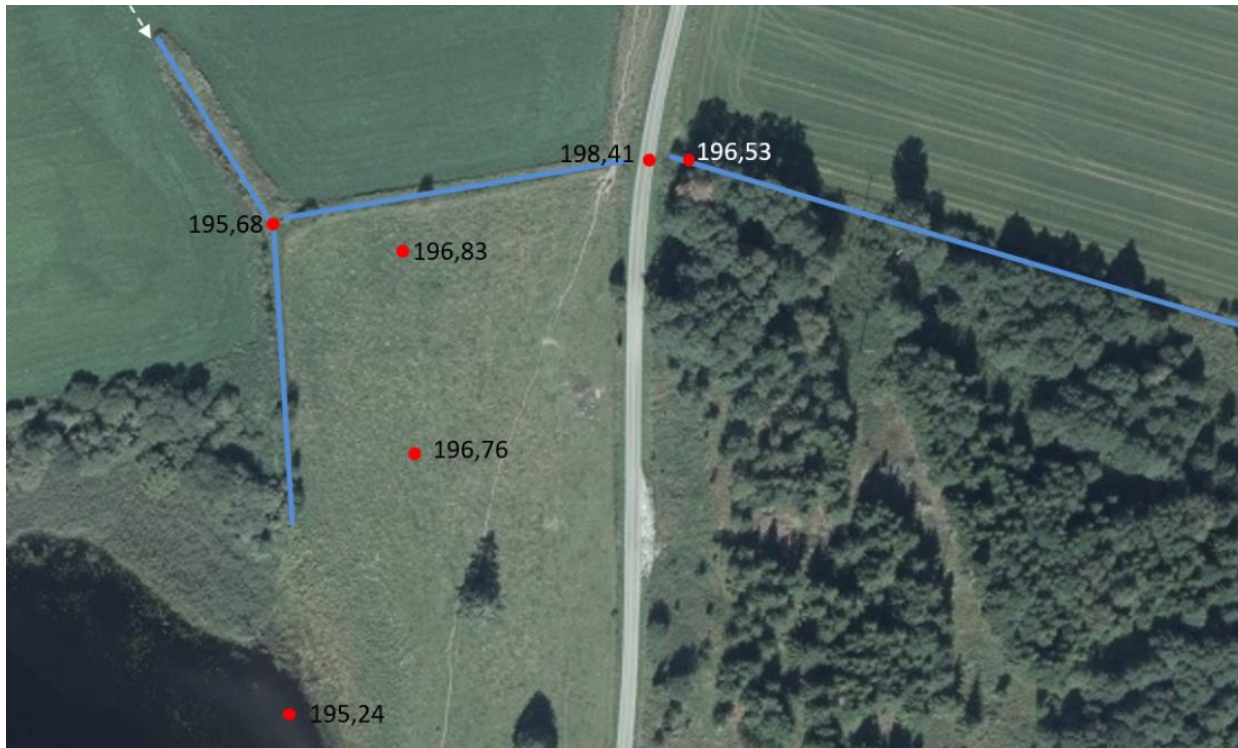
Figur 10. Inmätta nivåer på våtmarksläge nr 1.

Våtmarksläge 1 utgör tidigare strandzon vid nordöstra delen av sjön Grönnen men är idag betesmark (figur 10). En våtmarksyta på ca 1500 m² ha kan skapas genom att schakta ned marken ca 0.7-0.8 m och leda om diket från öster så att det rinner ut på den öppna marken och avvattnas genom översilning ned till Grönnen. Detta dike avvattnar skogs- och åkermark österut och mynnar i Grönnen. Vid inmätningen låg vattenytan i diket på nivån +196.53 på östra sidan av vägen och man kan med fördel höja nivån med 0.1-0.3 m som en vattenhushållande åtgärd. När diket leds om behöver hänsyn tas till passage för betande djur, som passerar i nord-sydlig riktning längs vägen.

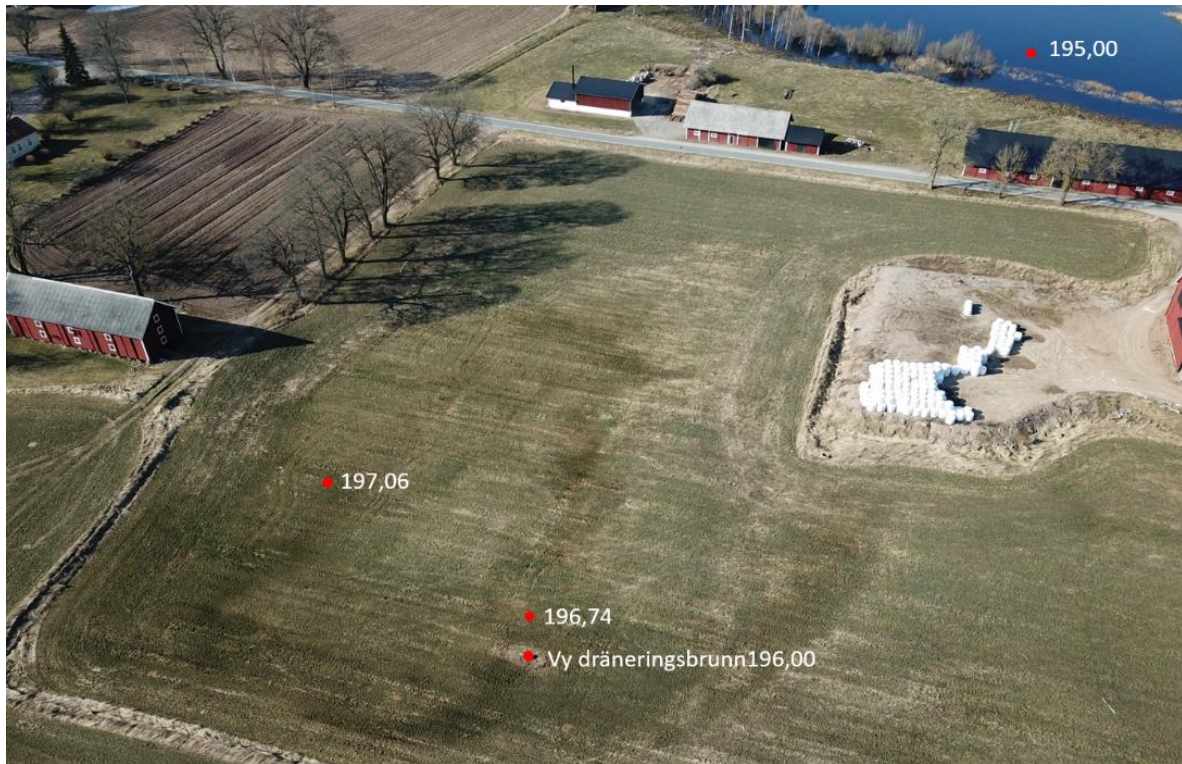
Figur 13. Inmätta nivåer på våtmarksläge nr 2.

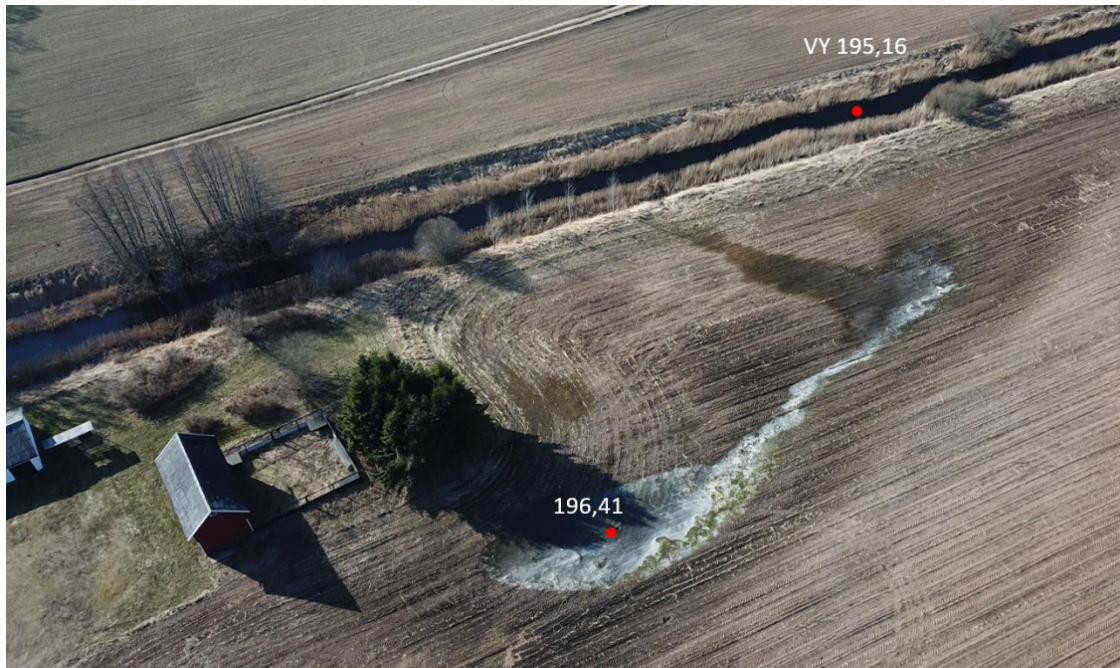
Figur 15. Inmätta nivåer på våtmarksläge nr 3.

Ytan består av låglänt åkermark i närheten av Fuseån/Solgenån med lägsta marknivåer ca 1 m över befintlig vattenyta i ån vid projekteringstillfället (figur 15). Markfuktigheten påverkas av vattenföringen i Solgenån men sannolikt finns även uppträngande grundvatten (alt tätande lerskikt) eftersom det var blött i området vid projekteringen. Åtgärdsförslaget för våtmark nr 3 är att skapa en långsmal, oregelbunden våtmarksyta genom att schakta ca 1500 m² ned till nivån +195,4, men med flacka slänter. Omgivande mark (ca 1500 m²) schaktas ned till nivån 196,4 med flacka, oregelbundna slänter. Schaktmassorna fördelas på åkermarken runtomkring och vid behov höjer man nivån mot gårdsbyggnaderna (figur 16). Avrinningen från våtmarken riktas mot Solgenån genom att göra en fördjupning (följa nivån 196,4) mot ån. Syftet med våtmarken är näringsretention från åkermark samt biologisk mångfald.

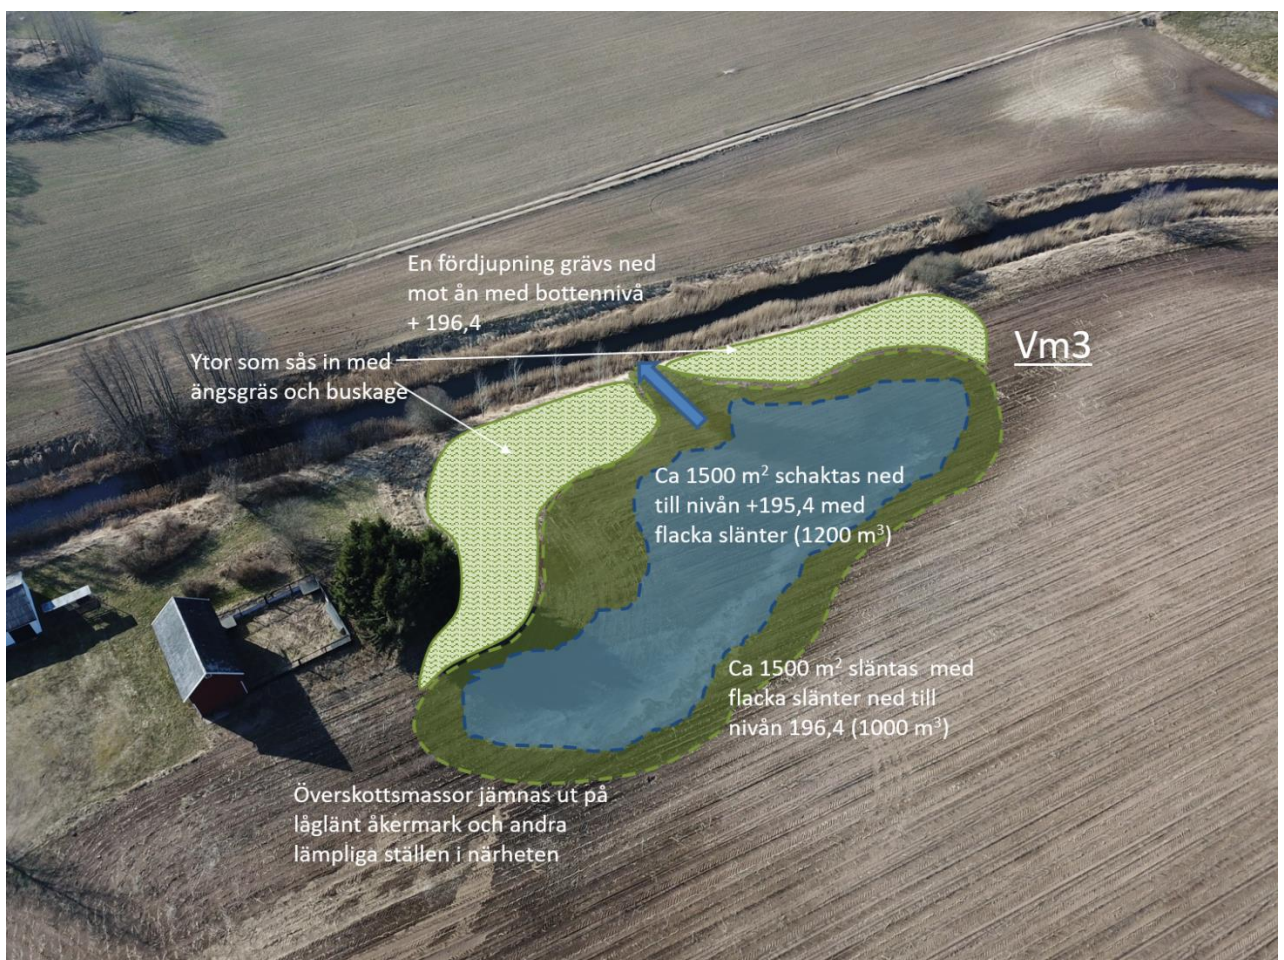
Figur 16. Skiss på åtgärdsförslag vid våtmarksläge nr 3.

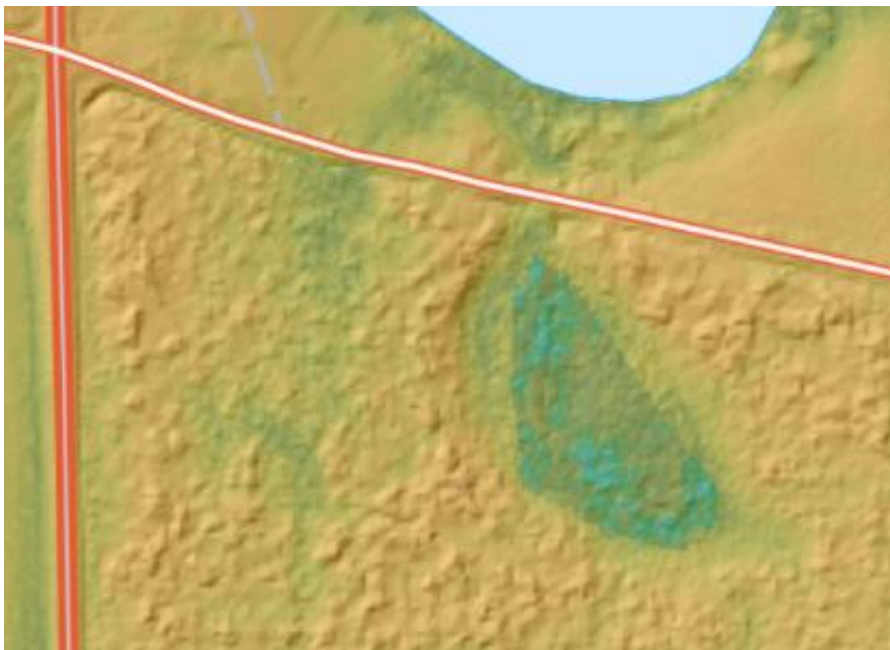
Figur 17. Utdrag ur Skogsstyrelsens karttjänst Skogskartan, med visning av markfuktighet och topografi. Våtmarksläge nr 4 är väldigt tydligt – det blå området med hög markfuktighet är ca 0,6 ha stort.

Våtmarksläge nr 4 består av en grundvattenpåverkad sänka med en liten befintlig vattenspegel som är omgiven av åkermark (figur 17). Sänkan är dränerad med ett dike som mynnar i den närlägnade Långsjön, som enligt inmätningarna låg ca 12 cm lägre. De fysiska förutsättningarna medger möjlighet att dämna upp området utan att påverka omgivande åkermarker i alltför stor utsträckning, eftersom åkermarken runtomkring ganska snabbt stiger 2 meter ovan befintlig vattenyta – det flacka området är väldefinierat (figur 17) och skulle kunna bli en mycket fin våtmark som gynnar såväl biologisk mångfald som grundvattenbildning och näringsretention från omgivande åkermark.

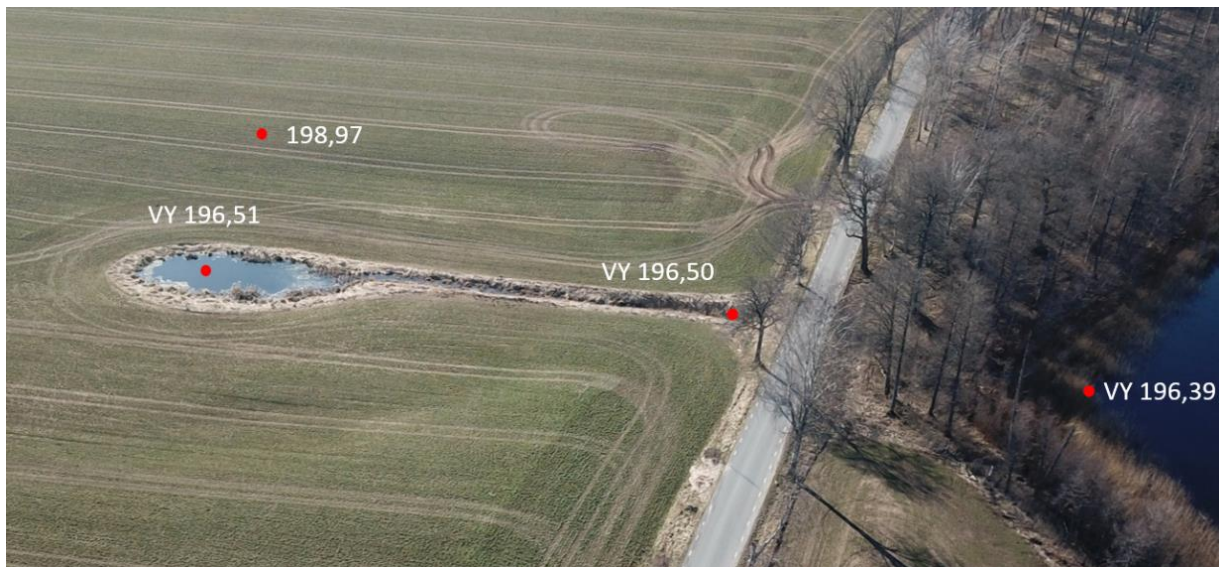
Figur 18. Inmätta nivåer på våtmarksläge nr 4.

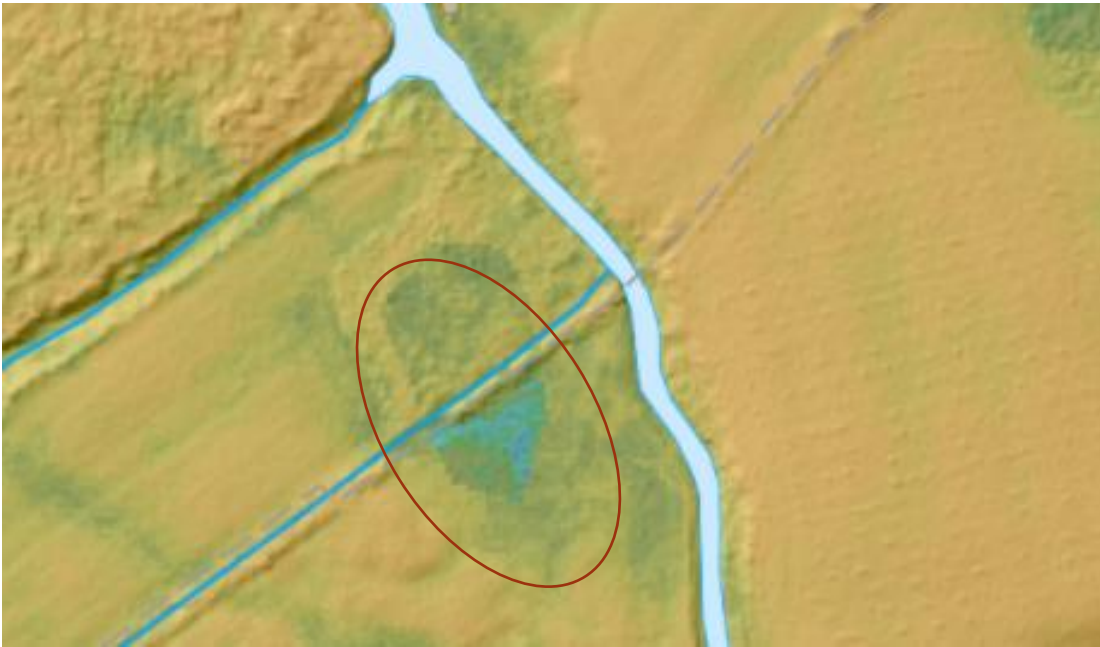
Figur 20. Utdrag ur Skogsstyrelsens karttjänst Skogskartan, med visning av markfuktighet och topografi. Våtmarksläge nr 5 (inom röd markering) utgör de lägsta marknivåerna med tydlig fuktpåverkan.

Våtmarksläge nr 5 utgörs av låglänt betesmark och vallodling mellan kanalen från Ingarpasjön och Fuseån direkt väster om Ryningsholms gård och nordväst om sjön Grönnen (figur 20). Vid högvattenföringen våren 2020 var området vattenmättat (figur 21) men vid projekteringen i november var större delen av området endast fuktpåverkat i de lägsta områdena. Området skulle kunna göras till en våtmark/svämplan med varierande vattenstånd genom att schakta ned delar av de mest låglänta partierna ca 1 m inklusive ett inlopp från kanalen. En trumma läggs under traktorvägen för att skapa genomströmning (figur 22) och ett nytt bärlager läggs på vägen. Utloppet till våtmarken konstrueras som en bred naturlig tröskel med en tröskelnivå som medger avrinning vid högvatten. Schaktmassor används för att slänta traktorvägen på båda sidor och bygga upp ett höjdläge i norra delen av våtmarken (figur 23). Bron över kanalen från Ingarpasjön är i dagsläget i mycket dåligt skick och bör restaureras för lättare åtkomst med mindre fordon vid t.ex. underhåll av våtmarkerna. All åtkomst med tunga maskiner till området sker via befintlig körväg från väster via väg 31.

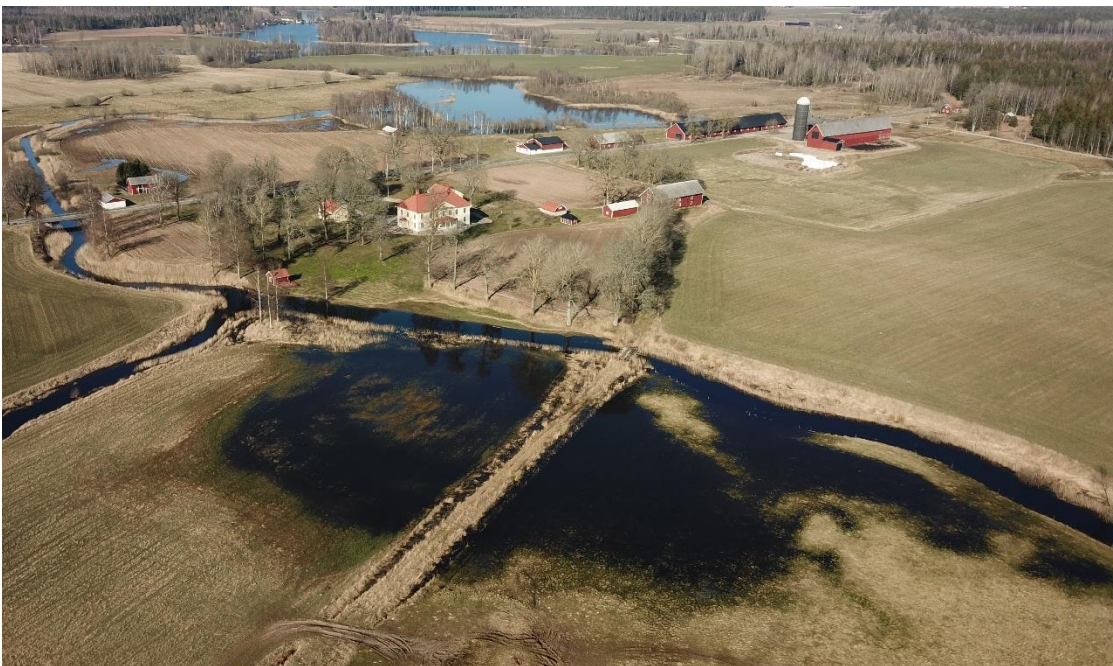
Figur 21. Våtmarksläge nr 5 vid högvatten den 27 mars 2020. De låglänta partierna som påverkas av högvatten är tydliga. Samma areal skulle kunna göras om till en mer permanent våtmark med vattennivåer som varierar med flödet i Fuseån och kanalen från Ingarpsjön.

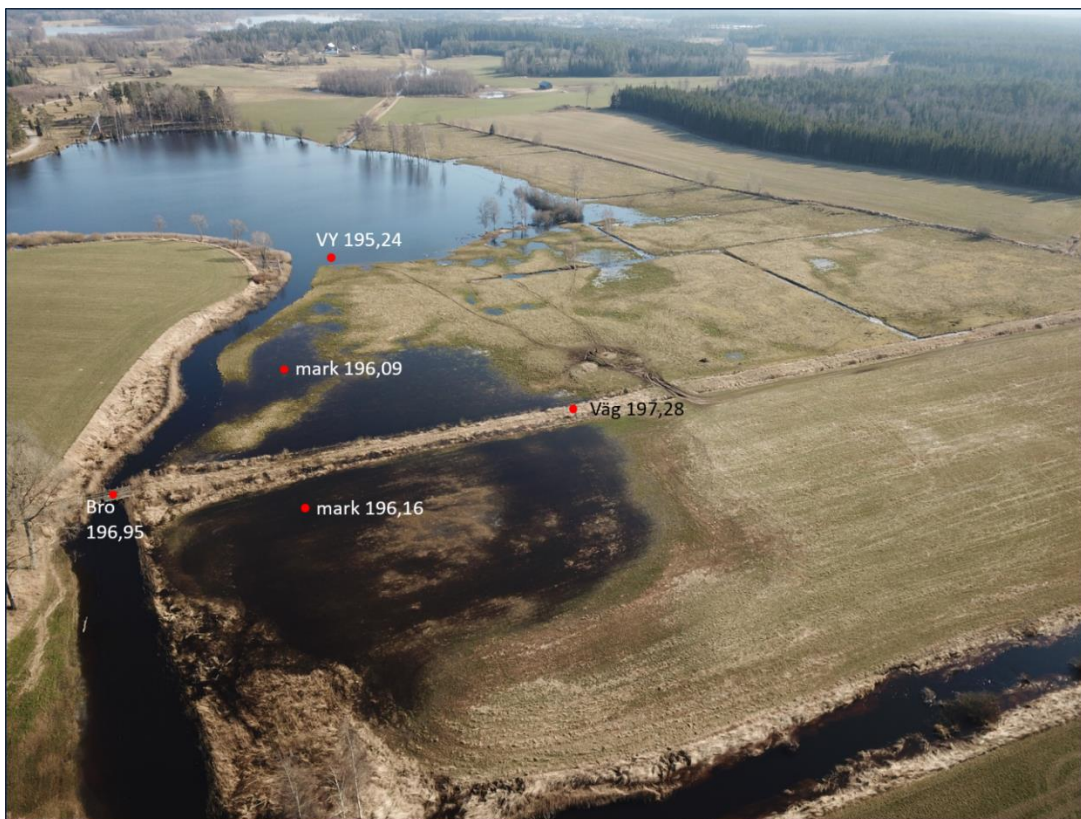
Figur 22. Inmätta nivåer på våtmarksläge nr 5.

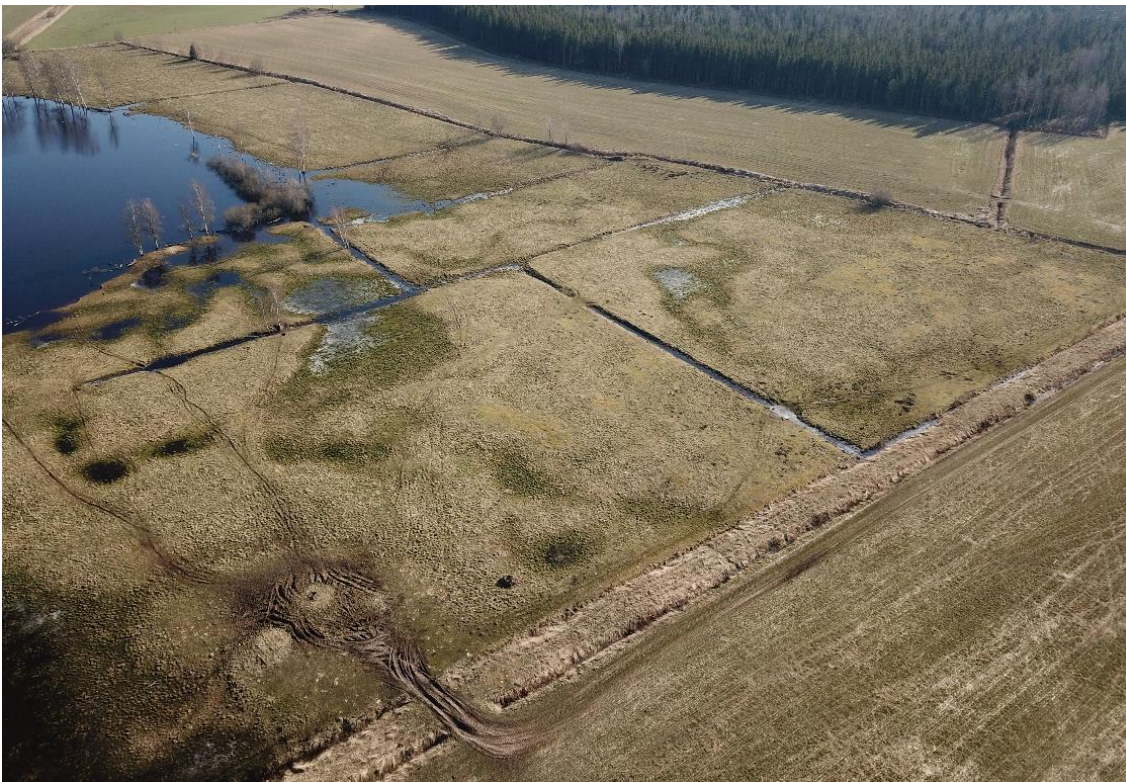
Figur 25. Våtmarksläge nr 6 vid högvatten den 27 mars 2020. De låglänta partierna som påverkas av grundvatten är tydliga trots att området är dränerat. Området skulle kunna göras om till ett mosaikartat våtmarksområde med vattennivåer som varierar med tillrinningen via diket från väster och grundvattennivåerna.

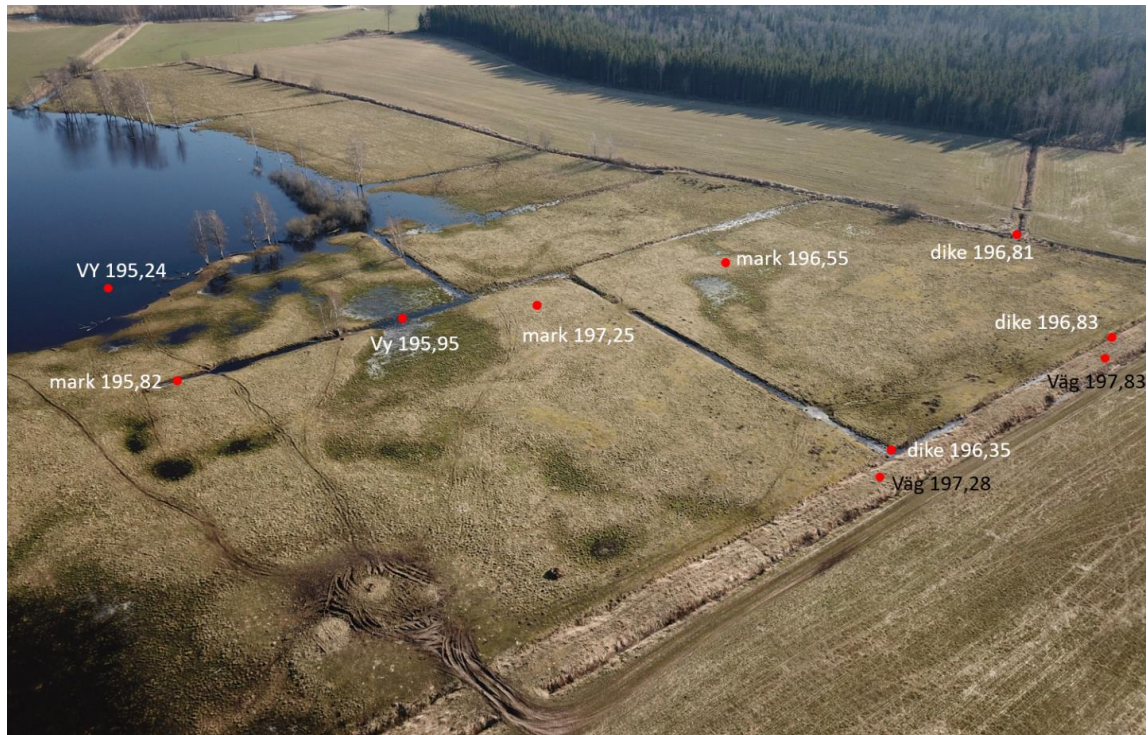
Figur 26. Inmätta nivåer på våtmarksläge nr 6.

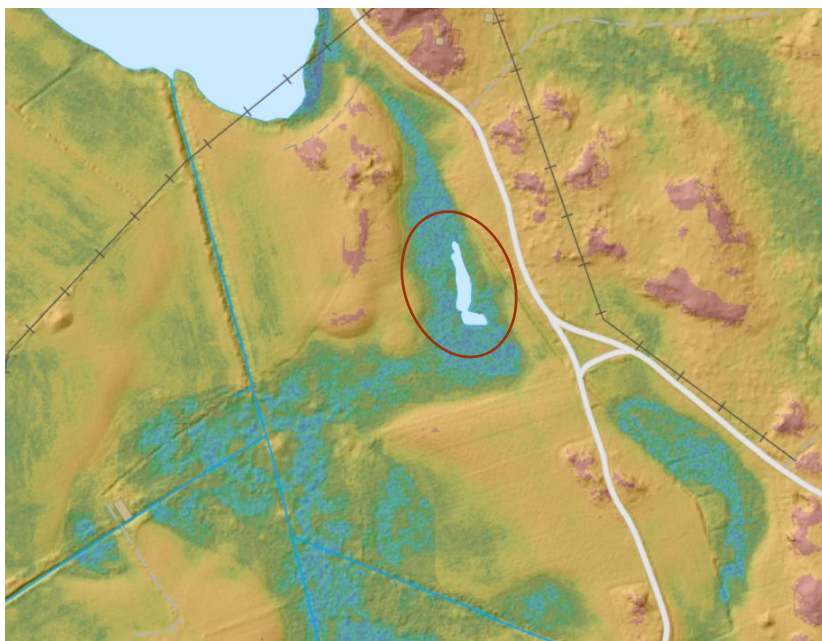
Figur 31. Utdrag ur Skogsstyrelsens karttjänst Skogskartan, med visning av markfuktighet och topografi. Våtmarksläge nr 8 (inom röd markering) utgör de lägsta marknivåerna med tydlig fuktpåverkan. Sannolikt utgör området den ursprungliga fåran för vattendraget mellan Ingarpsjön och Grönnen.

aktuell att genomföra. I föreliggande rapport ges därför endast en visualisering av våtmarksläget (figur 31-33) utan kostnadsuppskattningar, eftersom våtmarken kommer att genomföras inom ramen för LBU.

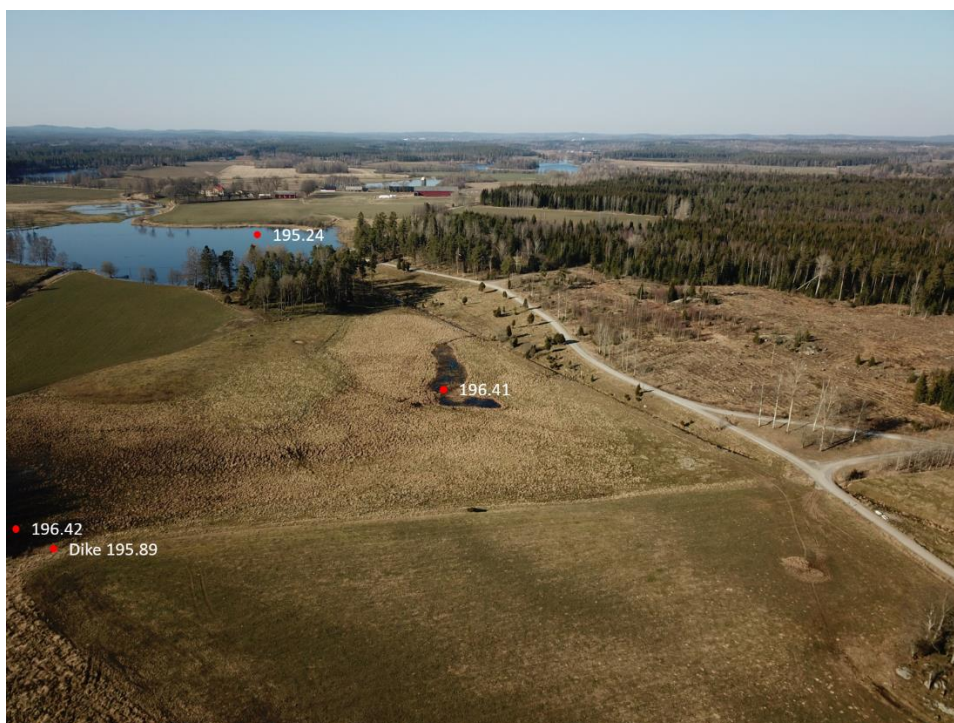
Figur 32. Inmätta nivåer på våtmarksläge nr 8.

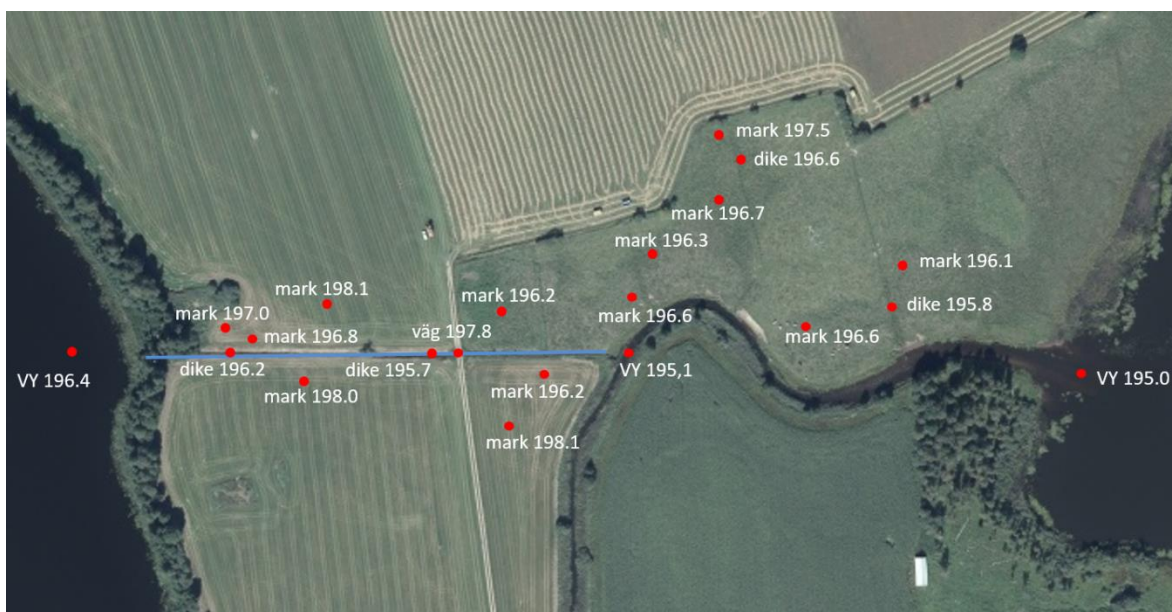
Figur 35. Inmätta nivåer på våtmarksläge nr 9.

Våtmark nr 9 utgörs av det låglänta svämplanet kring Solgenån direkt uppströms sjön Kvitten, där även diket från Långsjön mynnar i ån (figur 9 och 34). Området är intressant ur flera aspekter – dels är Långsjön sänkt med uppskattningsvis ca 1 meter och diket som avvattnar sjön ligger djupt ned i förhållande till omgivande åkermark. På skogsstyrelsens karta över markfuktighet kan man skönja den ursprungliga fåran mellan Långsjön och Solgenån (figur 35). Långsjöns vattennivå vid projekteringen låg ca 1,3 meter över Solgenåns nivå men samtidigt ca 1,5 meter lägre än åkermarken mellan Långsjön och Solgenån (figur 35).
