NATURA 2000 VID OMPRÖVNING AV VATTENKRAFT I PILOTOBJEKT TESTEBOÅN

RAPPORT 2021:748

Natura 2000 vid omprövning av vattenkraft i pilotobjekt Testeboån

Metodutveckling – beskrivning av påverkan på Natura
2000-områden vid vattenkraftsanläggningar

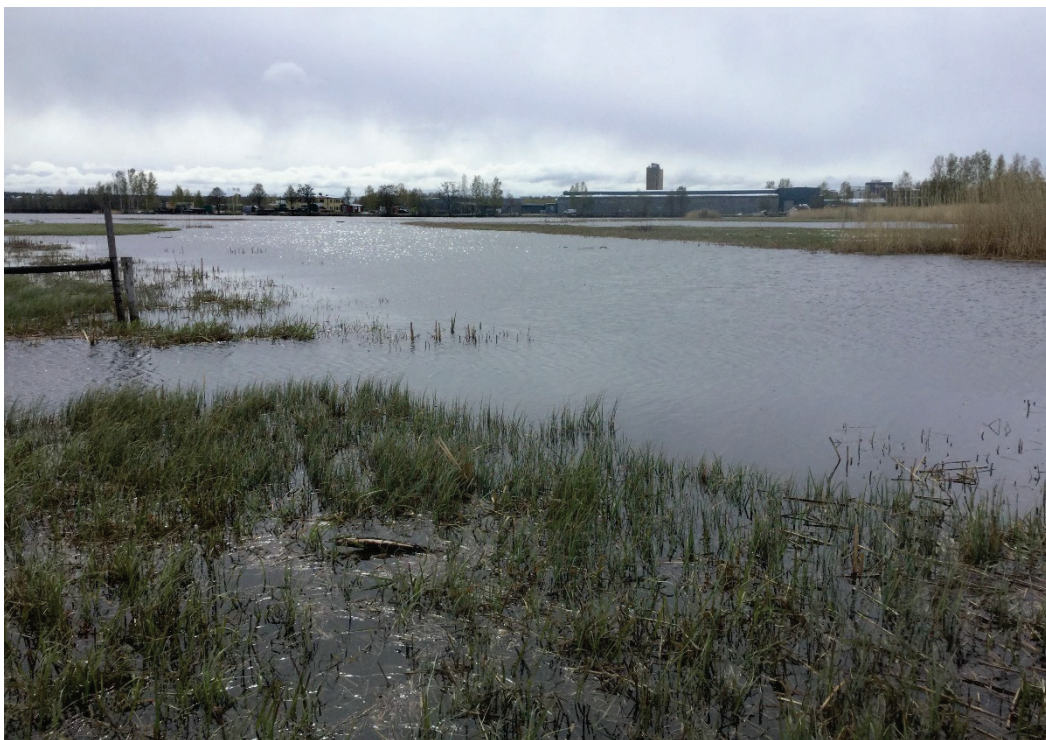
Figur 1. Vy över Testeboåns delta med den ovanliga naturtypen estuarium.

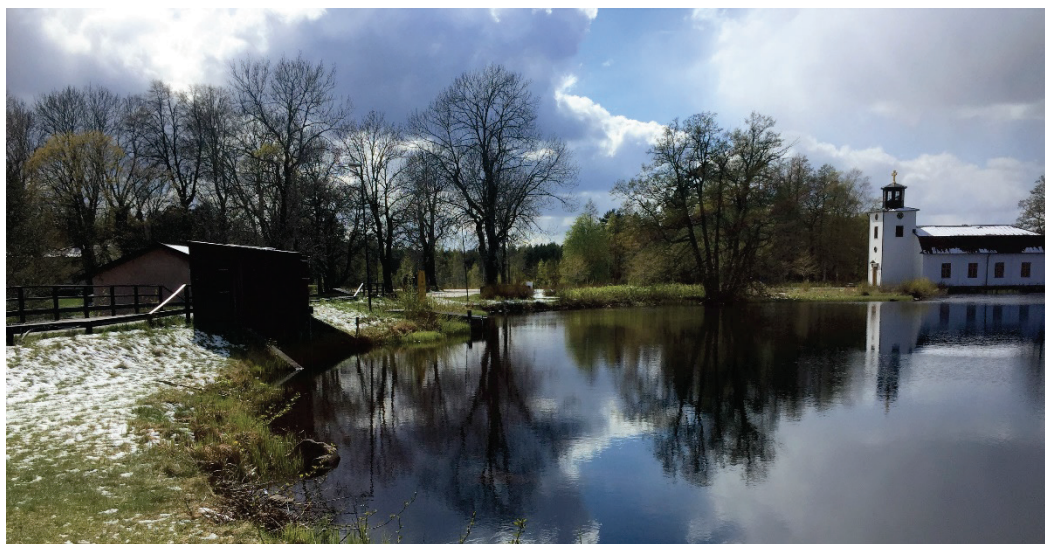
Figur 2. Vy över kraftverksdammen i Oslättfors med Lundbosjön som kan korttidsregleras 0,45 m.

Ett av kraftverken, Oslättfors, med en fallhöjd på 4 meter och en effekt på 360 kW, ligger precis där det första Natura 2000-området SE0630164 tar sin början, se figur 2. Ett av kraftverken, Strömsbro är beläget mitt i Gävle inom Natura 2000-området Testeboån-nedre. Strömsbro kraftverk har en fallhöjd på 11 meter och en effekt i tre turbiner på sammanlagt 680 kW. Kraftverket är gammalt och har bedömts ha ett högt kulturmiljövärde och ingår i ett riksintresseområde för kulturmiljövården. Det finns en konstruerad fiskväg genom dämningen samt en fiskavledare för nedströmsvandringen i form av ett fingaller uppströms kraftverkets inlopp, se figur 3.

Alla kraftverken är i princip av typen strömkraftverk även om en viss korttidsreglering kan göras i Lundbosjön vid Oslättfors där vattendomen ger ett utrymme att reglera upp till 45 cm. Strömsbro kraftverk stängdes 2016 efter beslut

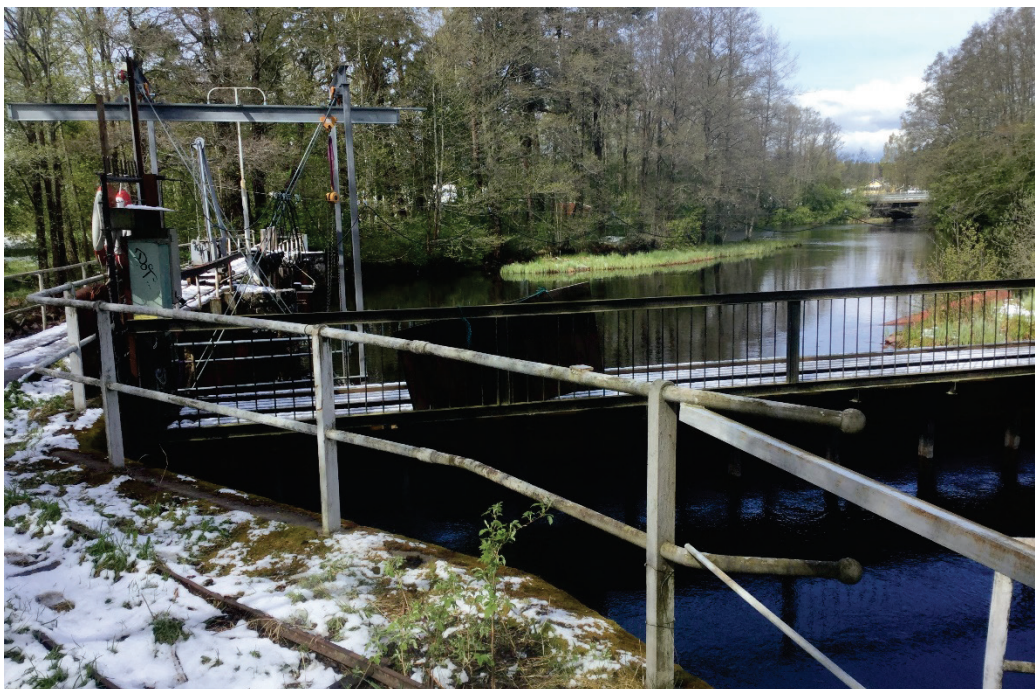
Figur 3. Vy över kraftverksdammen i Strömsbro med intaget till fiskpassagen och tillhörande fiskräknare vid dammens hitre del.

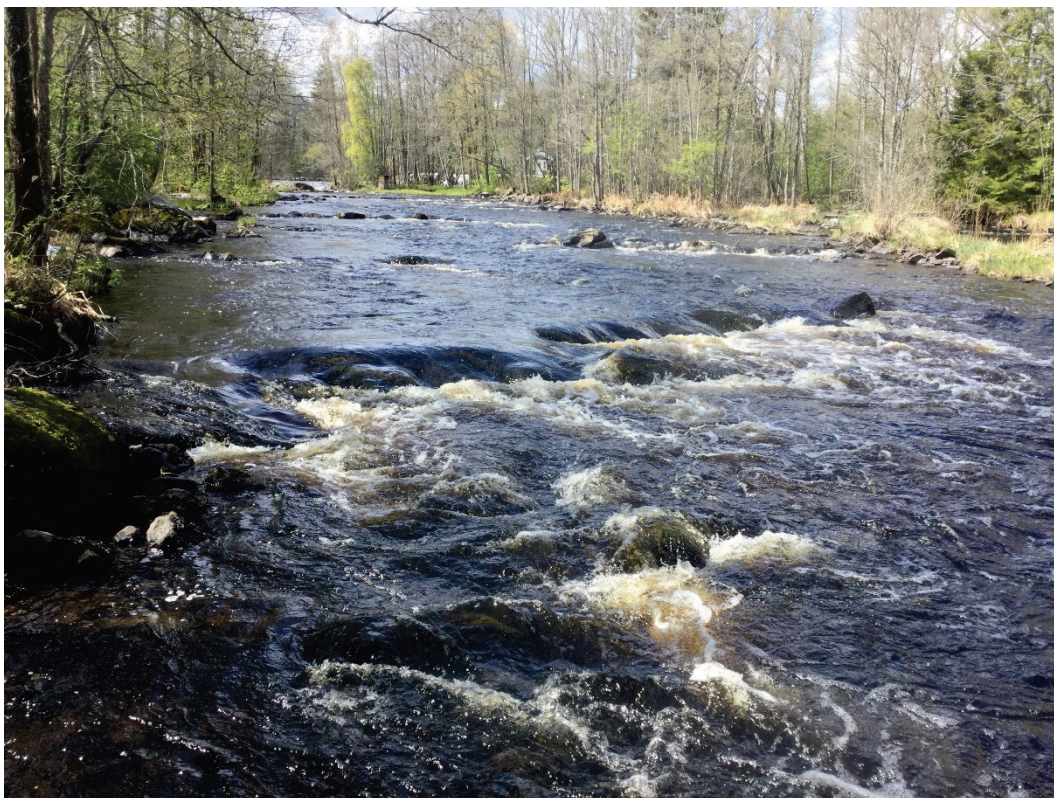
Figur 4. Vy över en av de sträckor inom Natura 2000-området Testeboån - nedre som klassificerats som naturtypen större vattendrag.

Om definitionen ska tolkas strikt är det tveksamt om Testeboån ska klassificeras som Större vattendrag med att avrinningen ska härstamma från stora områden, att det finns höga nivåskillnader och att det är tillräckligt hög årsmedelvattenföring.

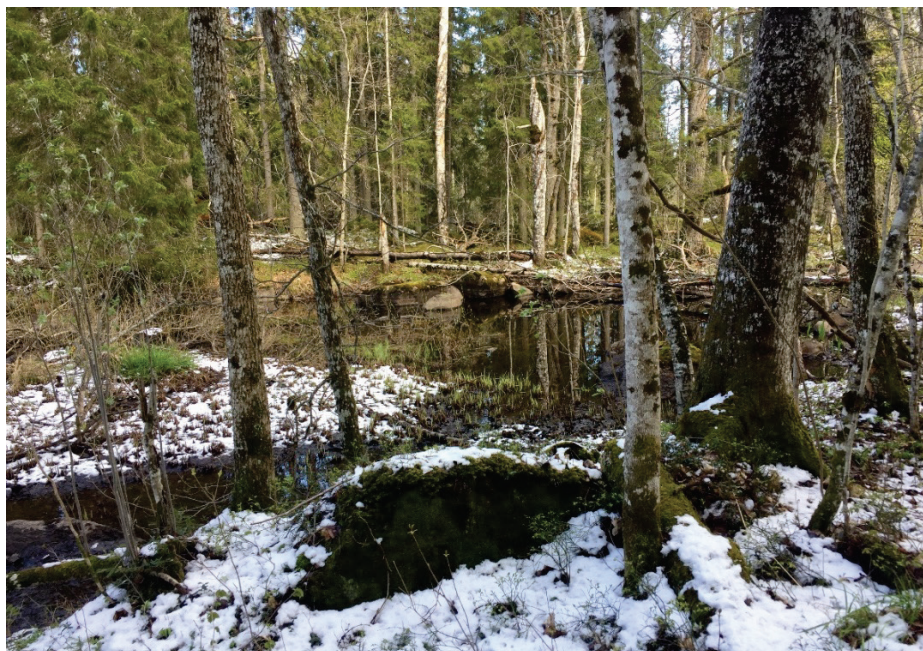
Figur 5. Vy över delområdet vid Testeboån som klassificerats som naturtypen svåmädellövskog.

svåmlövskog verkligen översvämmas. Någon kontinuerlig pålagring av finsediment förefaller inte att ske i någon av de strandnära skogstyper som vi besökte längs med Testeboån.

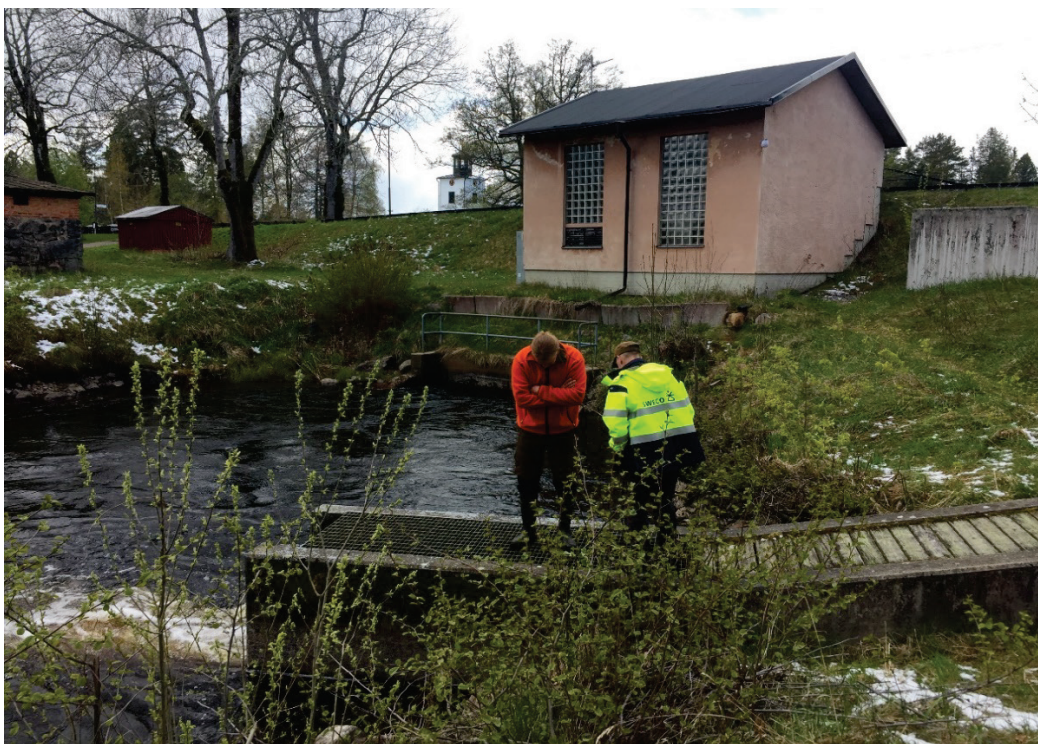
Figur 10. Besök vid fiskvandringvägen i Oslättfors.

- Ett omlöp på den västra sidan (vilket bedömdes vara det bästa alternativet) skulle behöva vara i storleksordningen 150–200 m långt och tar därmed mycket mark och kulturmiljöer i anspråk,

- Ett omlöp skulle sannolikt vara positivt för fler arter än de eventuella öringar och laxar som når Oslättfors men betydelsen för de utpekade bevarandevärdena kopplade till Natura 2000-området kan ifrågasättas.
