VAPENSMEDERNAS GÅRDAR

Arkeologiska undersökningar vid Smedjegatan.
Faktorismide, köpenskap och bebyggelse 1620–1950

Arkeologiska undersökningar vid Smedjegatan. Faktorismide, köpenskap och bebyggelse 1620–1950. Inför nybyggnation (bostäder, P-hus) inom RAÄ 50, kv Apeln 38 m.fl. samt Arkadien 4 & 11, Kristine församling, Jönköpings stad, Jönköpings län.

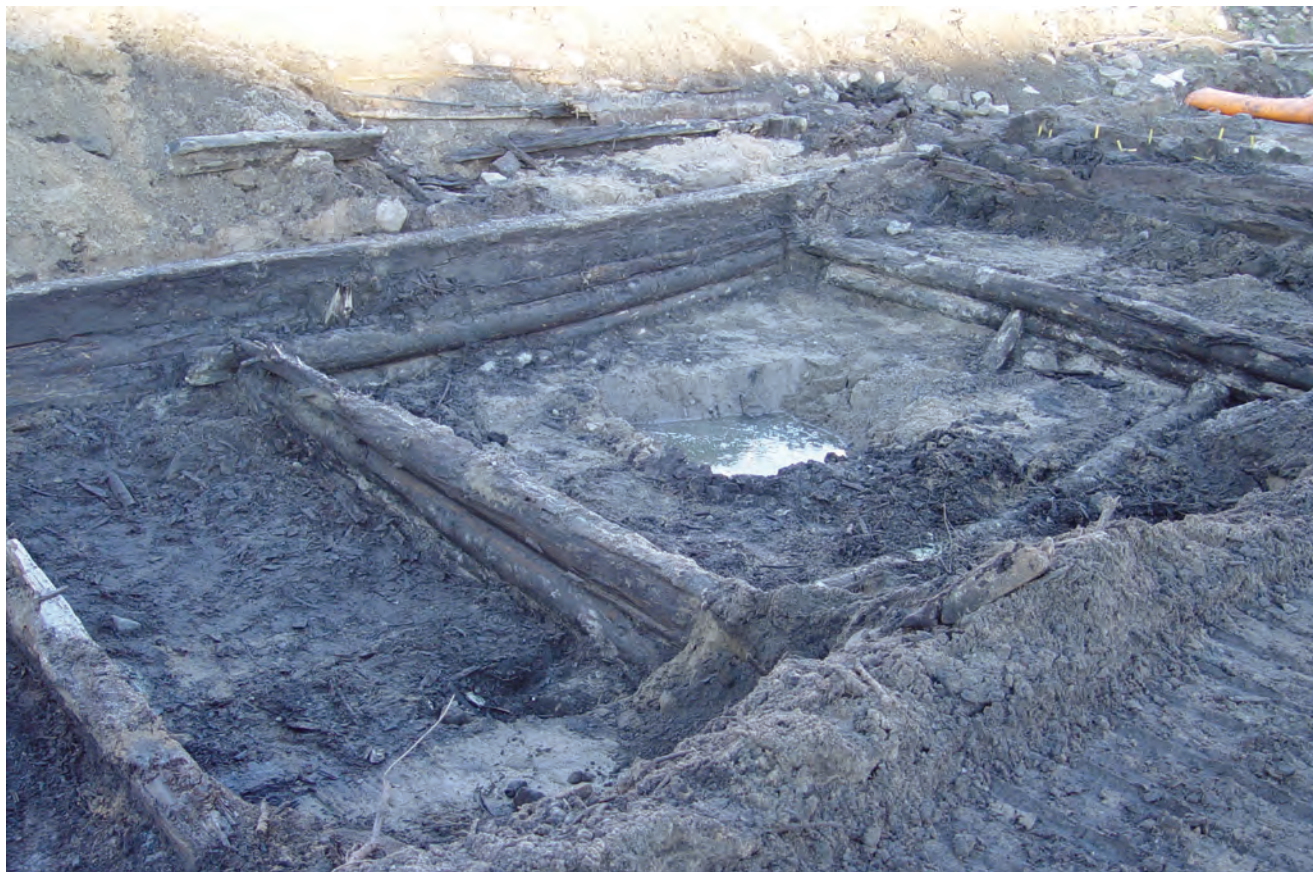
FIGUR 30. En av de många trækistor som timmer till dendrodatering hämtades från.

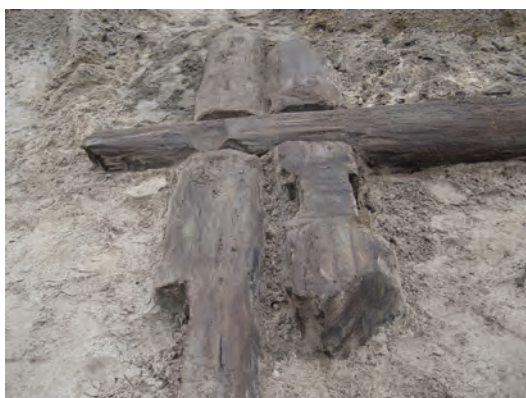
FIGUR 42. Tvärtimmer från terrassen i närbild. Återanvända stockar som markerar en kommande tomträns.

Själva terrassen på stranden i kvarteret Apeln kan enklast beskrivas som en rektangulär timmerram i ett skift grovt rundtimmer. Den har placerats söder om en likaledes uppbyggd gatusträckning och noga passats in på det trånga utrymmet mellan gata och vattenbryn. Just detta förhållande återspeglas i Heinrich Thomes karta från 1625 där kvarteret i sitt äldsta skede representeras av en figur som påfallande väl stämmer överens med terrassens verkliga läge och mått. Rimligtvis handlar det om en praktisk anpassning till en befintlig

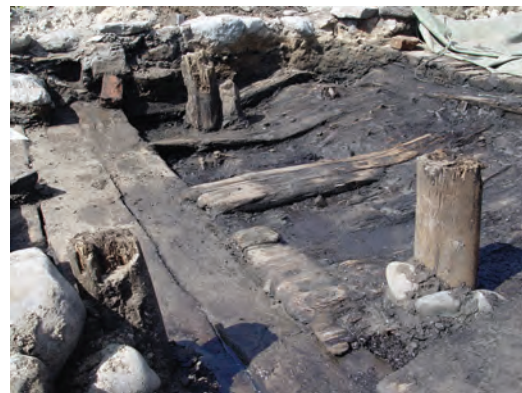
FIGUR 90. Pälars till en brygga eller sjöbod inom tomt 34.

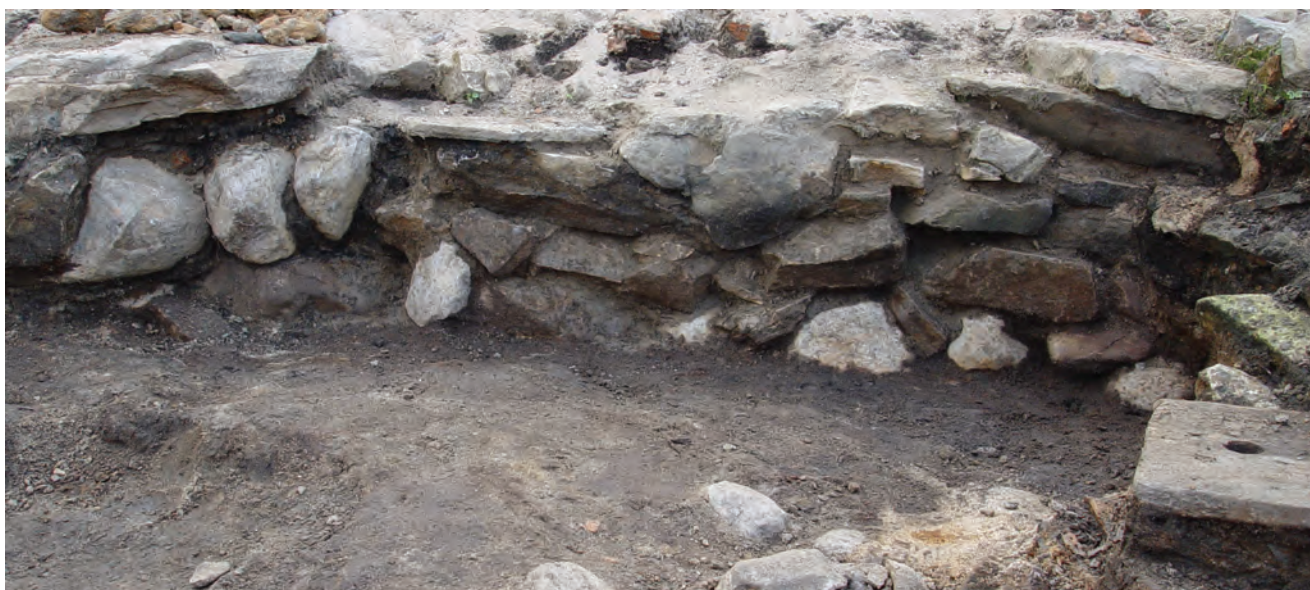
FIGUR 91. Stensyll, påbyggd i flera lager. Tomt 34.

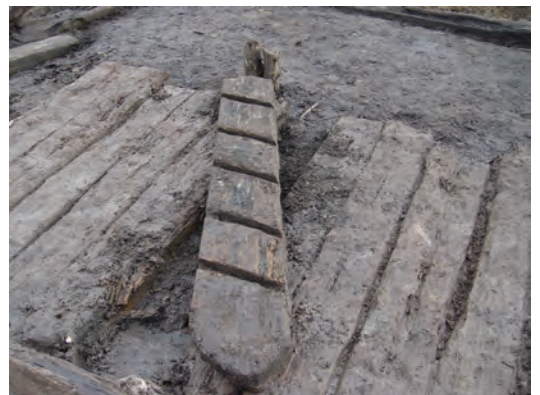
FIGUR 101. Det ena sidostycket till en trappa från 1600-talet som kasserats och hamnat i en rustbädd på tomt 34.

Det är möjligt, men inte belagt att dessa tidiga bostadshus på vapensmedernas gårdar kan ha haft en andra våning. Två sidostycken till en trappa hittades sekundärt placerade i en rustbädd på tomt 34, medan trappanfang dokumenterades ute i båda de undersökta gårdsplanerna om än längre ner i fastigheterna (SE FIGUR 101).

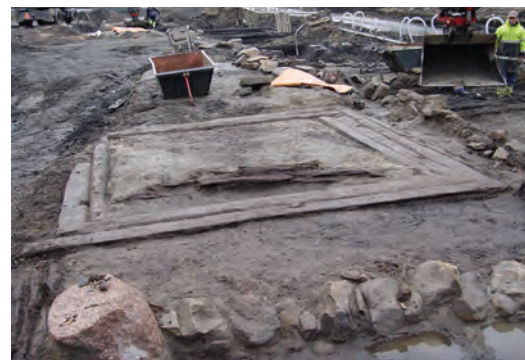
FIGUR 104. Rustbädd till stenkällaren hus 112 i gård 36.

104). Inne i källarrummet har golvet försetts med en isolering eller fuktspärr i flera skikt där såväl lera som ett lager av fint krossade gjutformsdelar ingått. Vid undersökningstillfället sågs även spår efter en inredning med förvaringshyllor utefter källarns väggar. Hus 131 har utgjort undervåning i en så kallad källarstuga och haft en övervåning avsedd för bostadsändamål byggd i trä ovanpå källarens takbjälklag och murar.

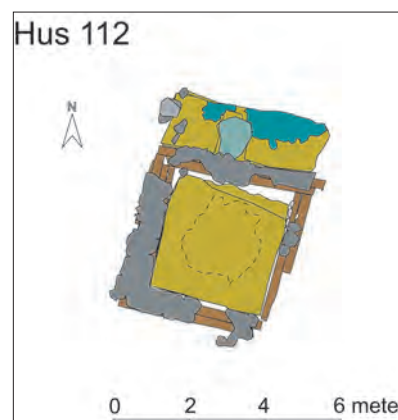
FIGUR 105. Planritning av Hus 112, stenkällaren i tomt 36.

Intressant nog har en närmast identisk källare uppförts på tomt 36 vid samma tid (hus 112, se figur 105). Den var i det närmaste kvadratisk och mätte 4,5 × 4,3 meter. Annars var murverket likartat, liksom den underliggande rustbädden av tillbilat kraftigt timmer. I något skede har hus 131 haft ingång via en förstuga på norra sidan, men eftersom dess östvägg var svårt skadad av sentida nedgrävningar kan en ursprunglig ingång direkt från gårdsplanen ha funnits även här. Och hus 112 har i likhet med hus 131 haft synliga stenväggar. En möjlig koppling mellan dessa båda likartade byggnader skulle kunna vara stadsmurarmästaren Anders Drake som ägt både tomt 36 och 37 med tillhörande bebyggelse vid mitten av 1700-talet. Vid denna tidpunkt förnyades ett flertal hus i gårdarna och om murarmästaren behövt bättre kylförråd på sin sammanslagna egendom kan han också ha gjort en insats hos hökaren Gylling på tomt 34. Att man synliggör förråd vid denna tidpunkt kan se som en önskan att visa fram de resurser det välmående, framväxande borgarskapet nu besatt. Bland de bevarade eller antikvariskt kända stenkällarna från 1700-talet på Öster finns rent av exempel på att man placerat denna typ av byggnader helt ut mot gaturummet. Den vitputsade stenkällaren hade blivit något av en statussymbol!

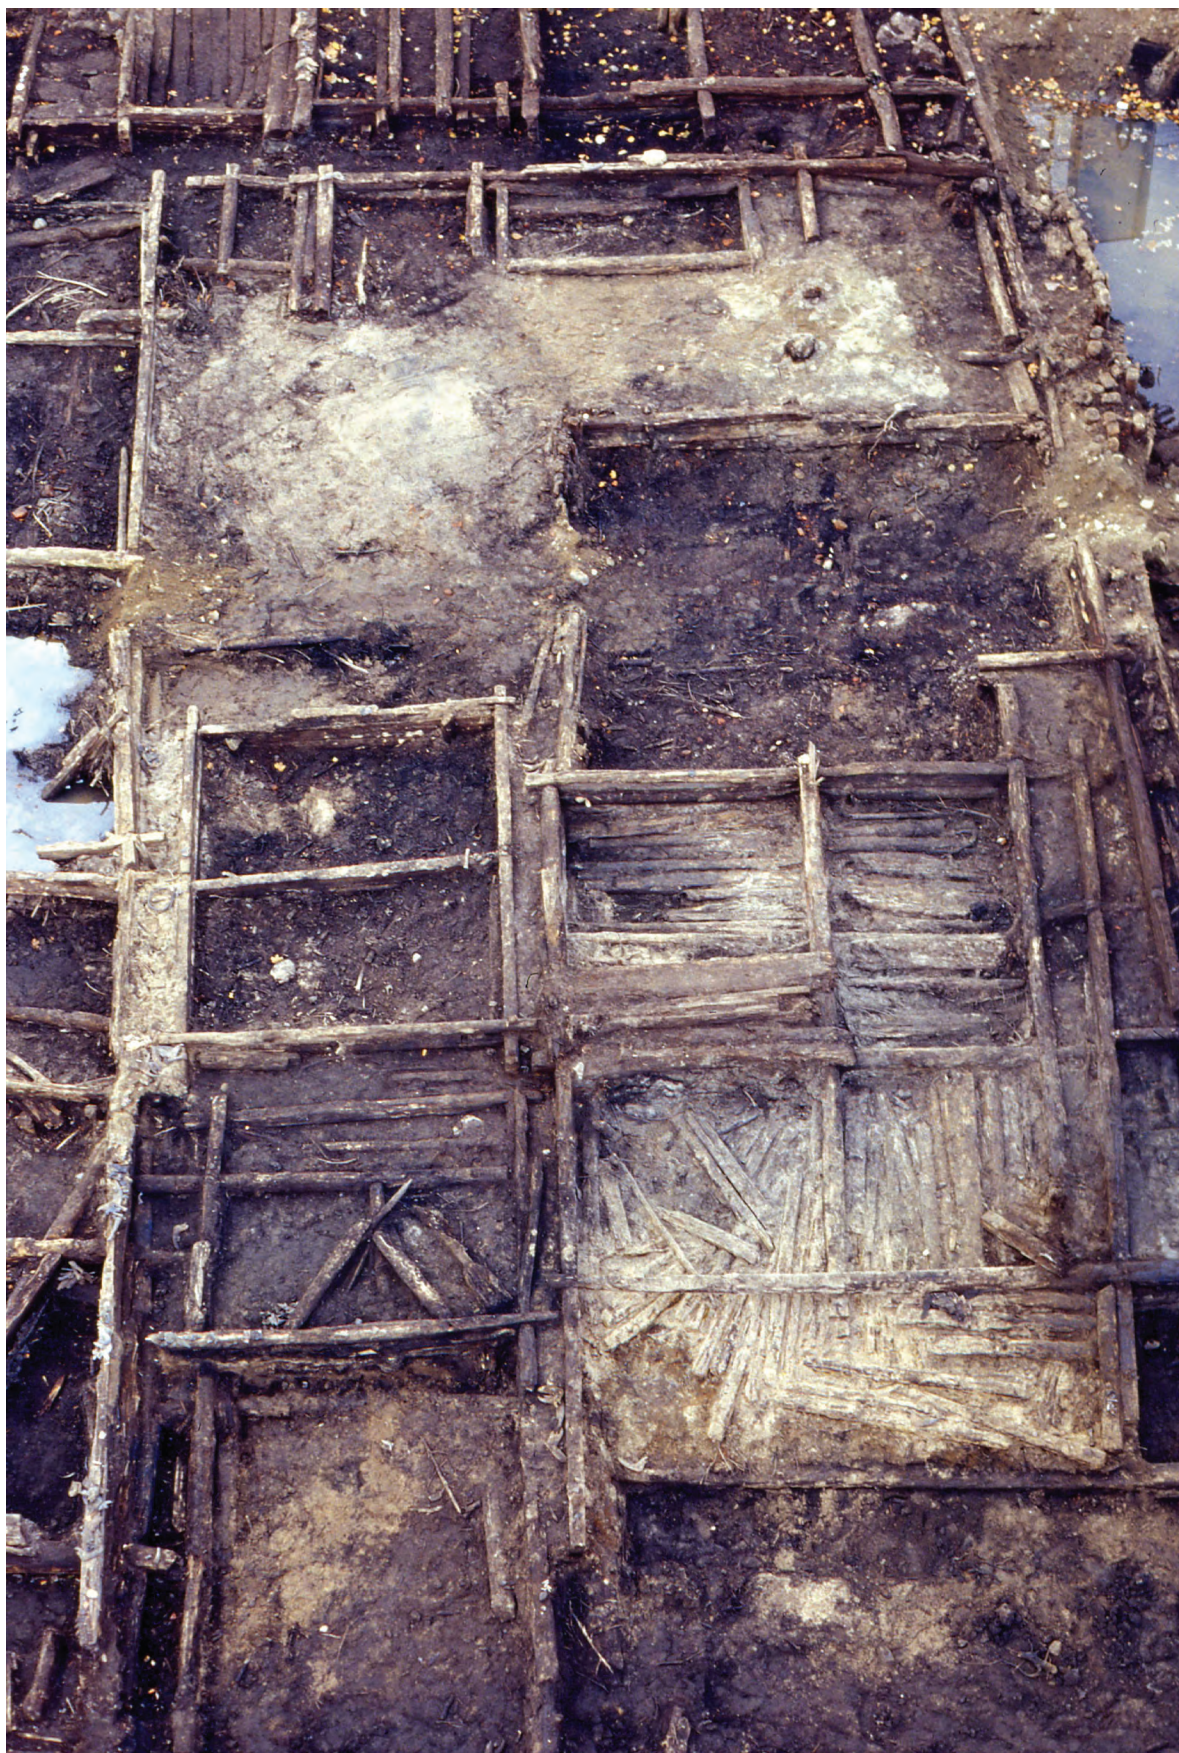
FIGUR 137. Översiktsbild över undersökningsområdet för Apeln 2003, Tomterna 40-43. Systemet av timmerkistor som varit en förutsättning till byggnation syns här tydligt. Norr uppåt i bilden.

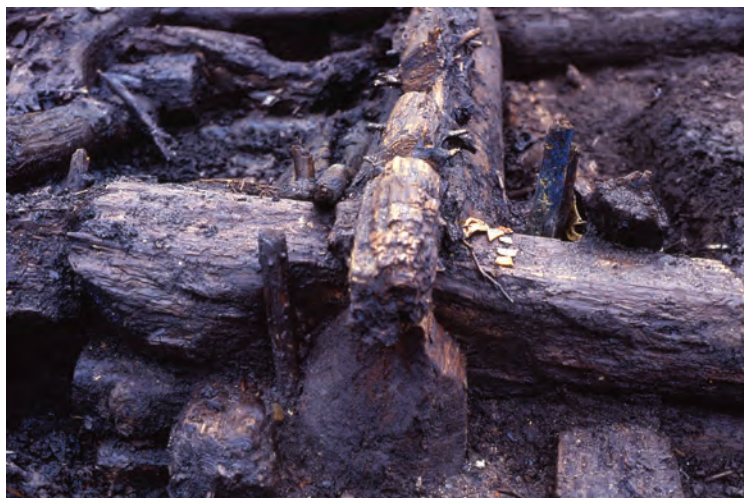
FIGUR 145. Byggnadsdetalj inom Hus 2 med stöttor för knuten på både insidan och utsidan.

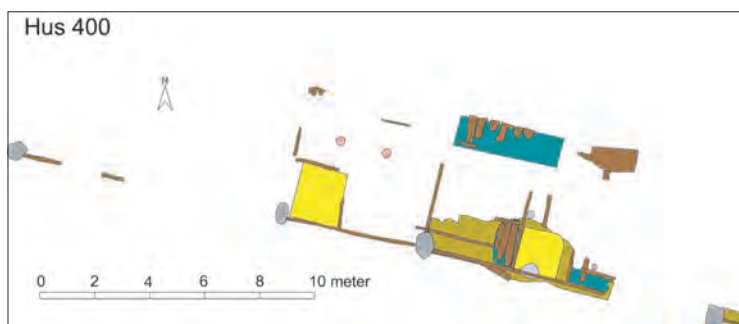
FIGUR 213. Smedbarracken hus 400 - bevarade lämningar dokumenterade vid undersökningarna senhösten 2004.

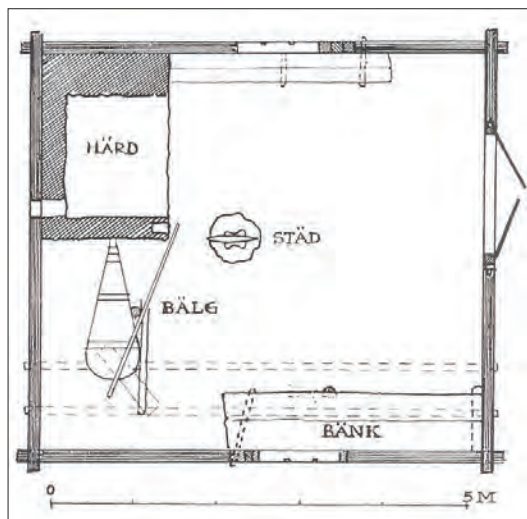
FIGUR 216. Utformning av en "standardsmedja".

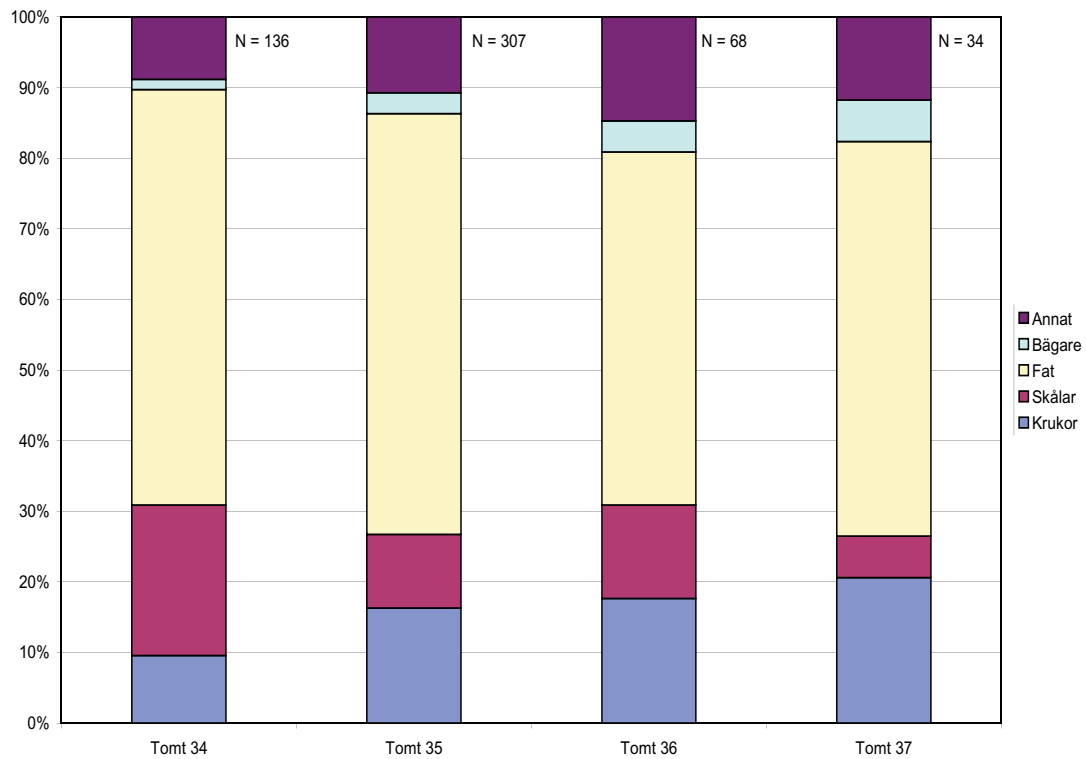
Figur 9 Histogram över frekvenserna av olika kärtyper i mellanfasen på tomterna, som har ingått i analysen.

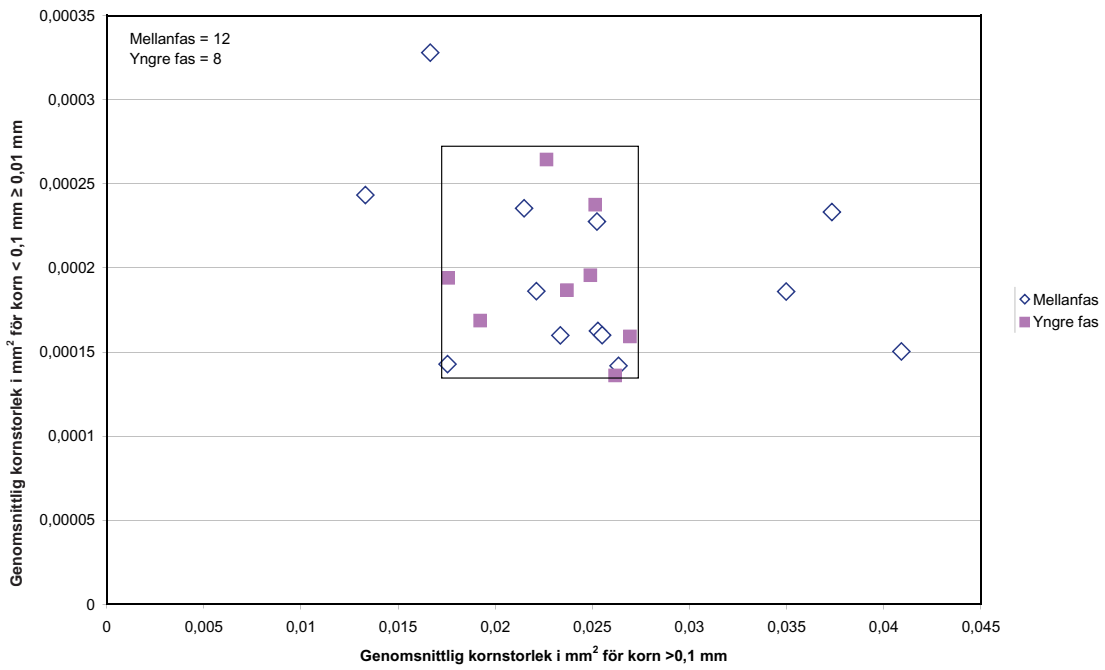
Figur 27 Genomsnittlig kornstorlek för korn $> 0,1 \text{ mm}$ jämfört med genomsnittlig kornstorlek för intervallet $< 0,1 \text{ mm} \ge 0,01 \text{ mm}$ baserat på bildanalys av tunnslip på skärvor från mellanfas och yngre fas, tomt 34 och 35.

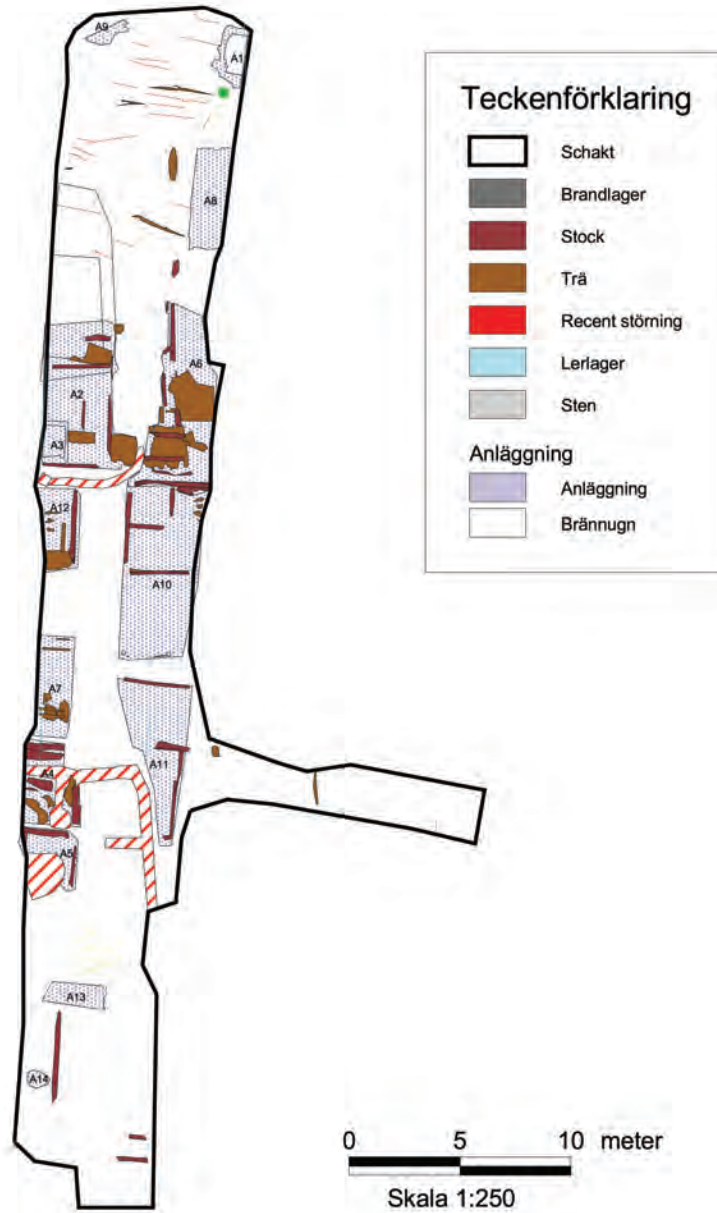
Figur 28 Utgrävningsplan för krukmakeriet på Kv.Dromedaren
