# Ölmstads kyrkogård

Kulturhistorisk inventering och förslag till bevarandeplan  
Ölmstads socken i Jönköpings kommun, Jönköpings län, Växjö stift

Jönköpings läns museums dnr: 2020-129

Rapport och foto: Charlotte Mårland

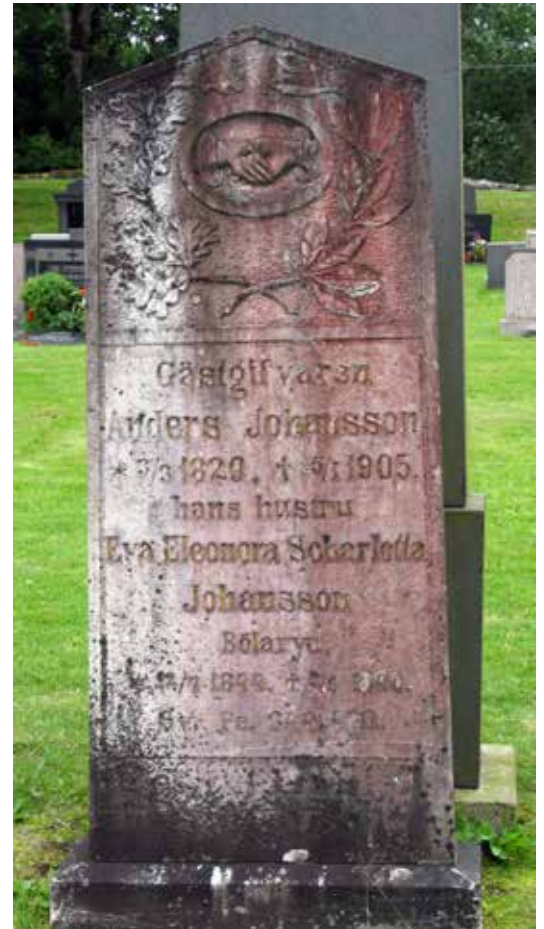
Biologisk påväxt, troligen rödalger, på en gravvård på Villstads kyrkogård i Gislaveds kommun.

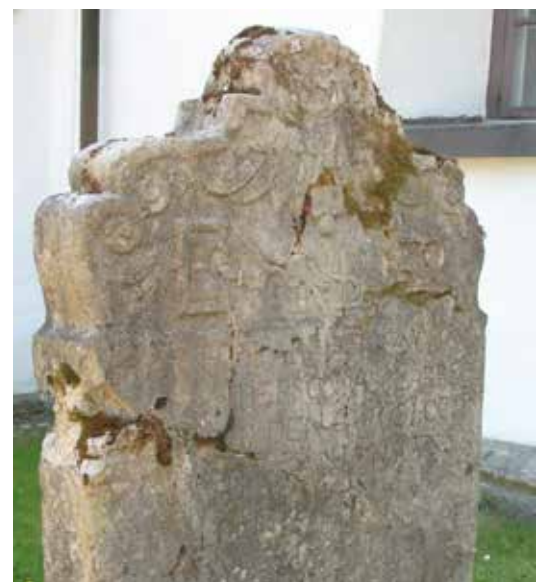
Kalksten har en förmåga att spjälka sig och spricka. Denna sten på Forserums kyrkogård i Nässjö kommun kräver insatser av en stenkonservator.

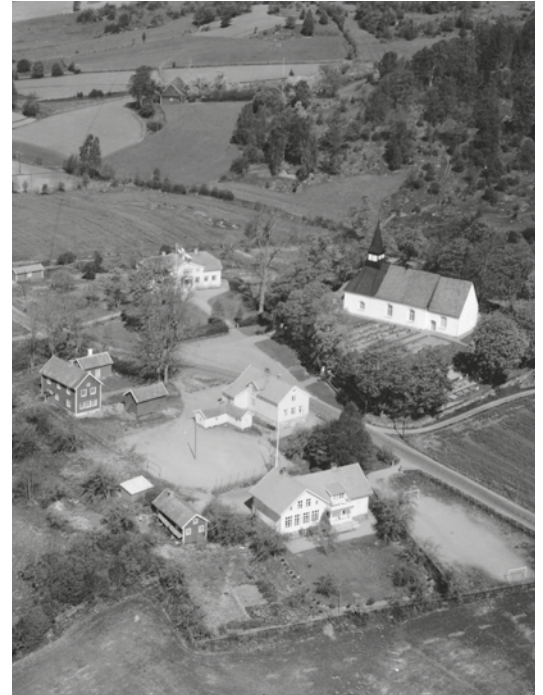
Ölmstads kyrka med omgivningar år 1955. Kyrkogårdens äldre del har ett större sammanhängande område av grusgravar.

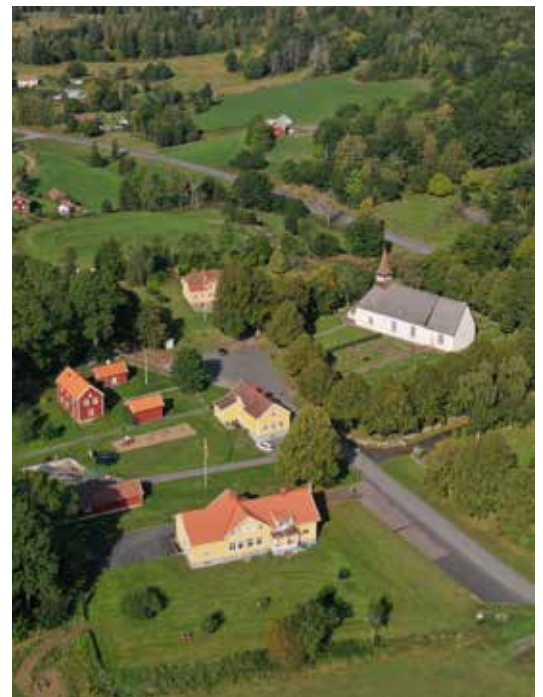
Ölmstads kyrka med omgivningar hösten 2020. Kyrkogårdens förändring från grusgravar till enklare gravanordningar utan grus kan tydligt avläsas.

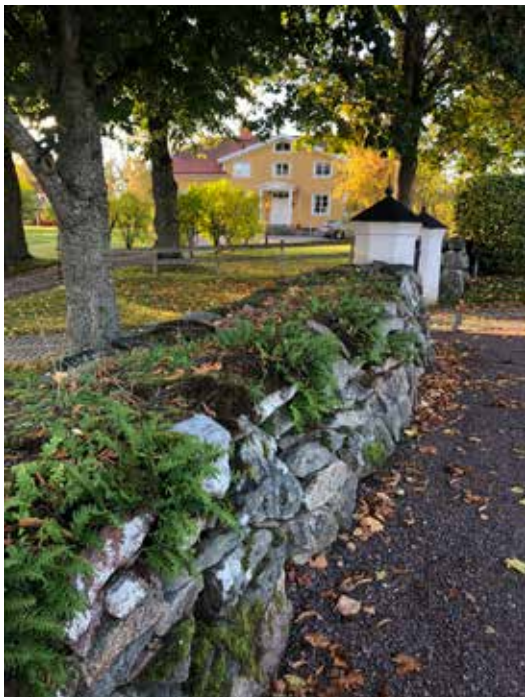
Kyrkogårdsmuren med slätputsade grindstolpar. I bakgrunden skymtar prästgården.

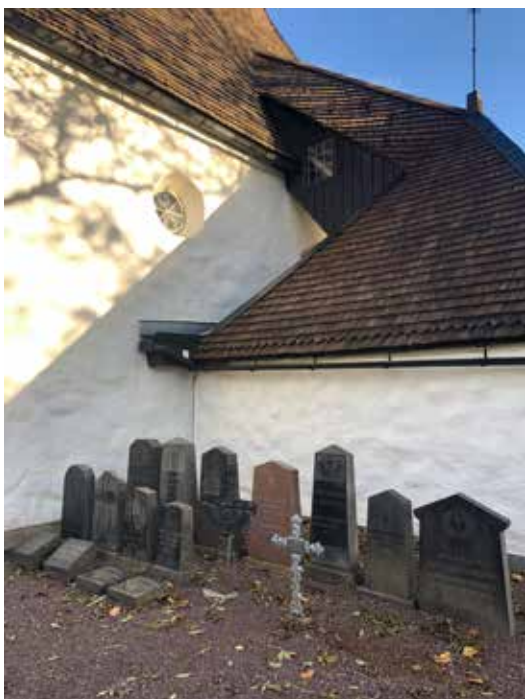
En grupp med borttagna vårdar är samlade norr om vapenhuset. Av särskilt värde är gjutjärnskorsen, vilka sannolikt är tillverkade vid Ebbes bruk. Gjutjärnskorsen bör inkluderas i kyrkans inventarieförteckning.

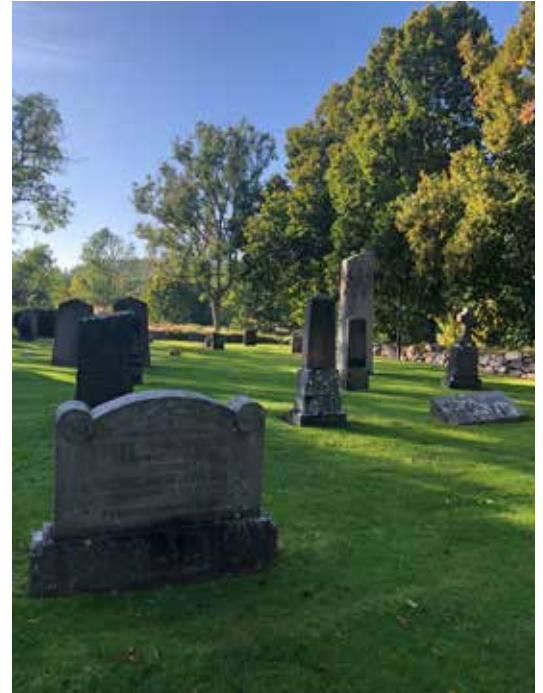
Köpegravskvarteret i Ölmstad ligger norr om kyrkan, vilket är ytterst ovanligt.

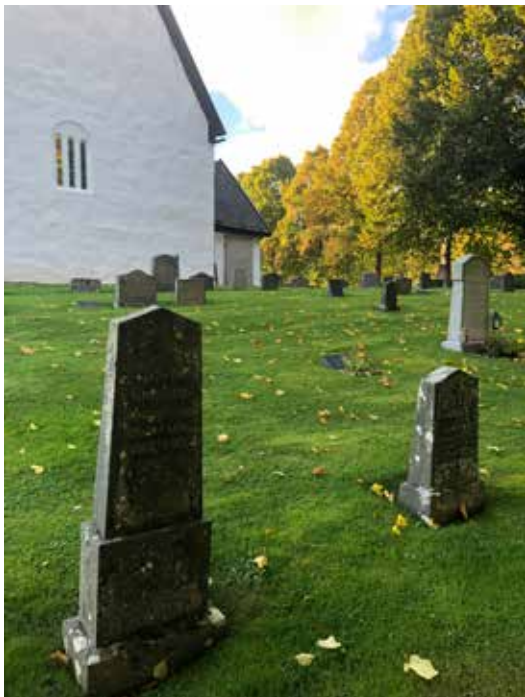
De glasa vårdarna från allmänna linjen år 1927–1936 markerar ett parti av den allmänna linjen. Tidens ideal med svart granit är tydligt framträdande.

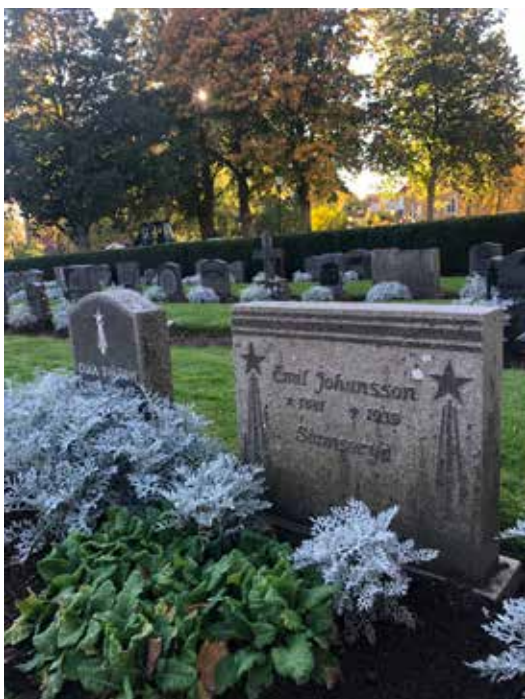
Kvarter S–Z består av en närmast intakt allmän linje från åren 1936–1959.

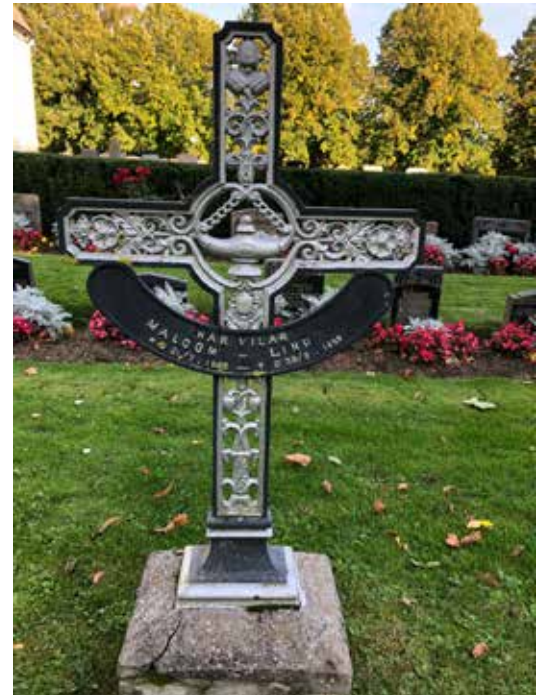
Ett gjutjärnskors står kvar i ursprungligt läge och visar på kvarterets tidigare utformning. Vården är av en modell som tillverkats vid Ebbes bruk.

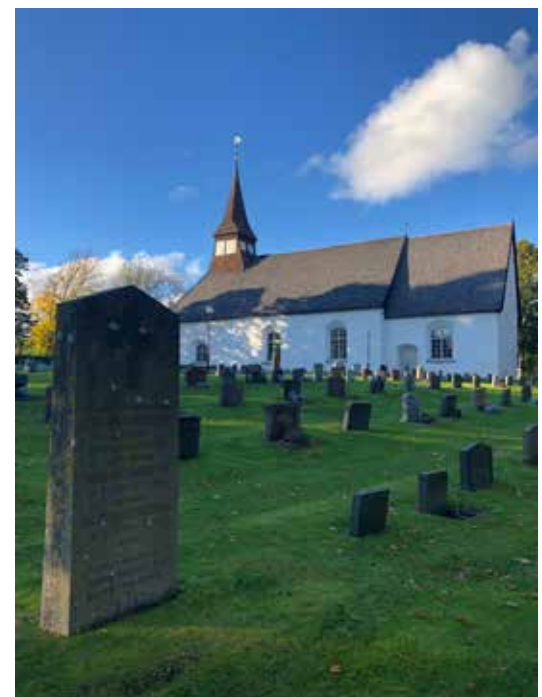
Kvarteret domineras av efterkrigstidens ideal med likartade gravvårdar. Enstaka vårdar visar på en äldre gestaltning, inte minst den högresta vården över landstingsmannen Anders Svensson från Ryd.

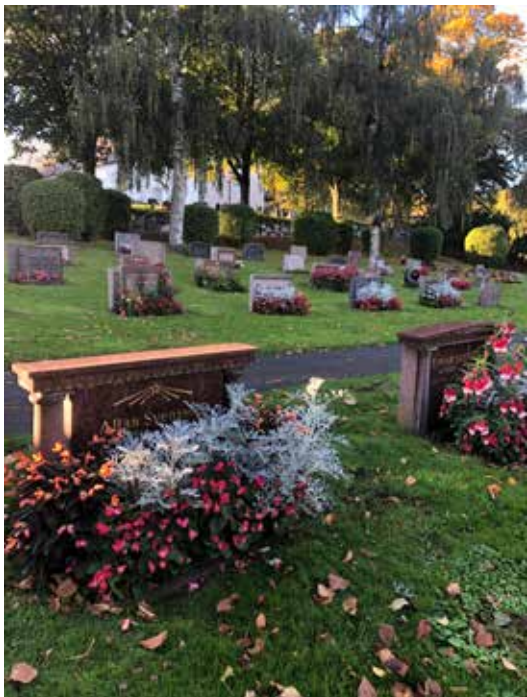
Utvidgningen från 1958 har en tydligt efterkrigstida karaktär som avspeglas i så väl gravvårdarna som växtvalet.
