Mutterikuistien kylät

Simon kulttuuriympäristöohjelma

Tiina Elo
Sirkka-Liisa Seppälä

SUOMEN YMPÄRISTÖ 9 | 2013

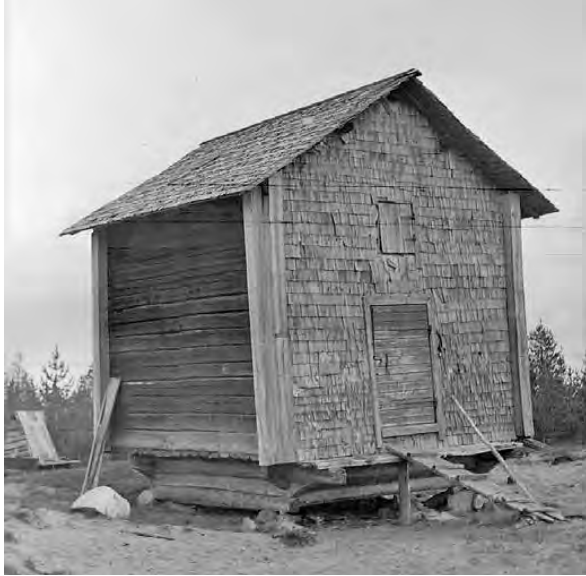
Kuva 21. Koivuniemen aitta, päätyseinä päreillä vuorattu. Kersti Rechartt 1951. Museoviraston kuva-arkisto.

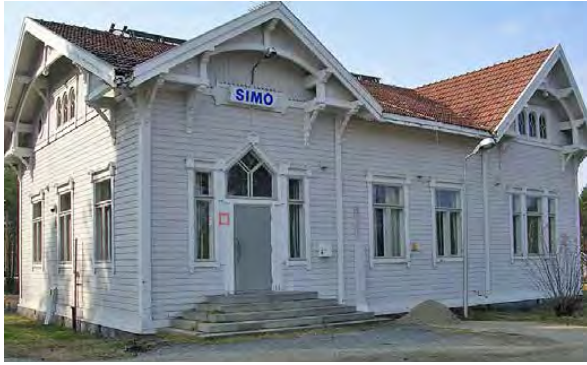
Simon asema on 1900-luvun alun tyyppinen rautatieasemarakennus. Ensimmäinen ehdotus

Kuva 29. Simon rautatieasema, aseman ulkoasu on muuttunut jonkin verran tämän kuvan ottamisen jälkeen. LKYT 2006.

radasta Oulun ja Tornion välille tehtiin vuoden 1885 valtiopäiville. Päätös radan rakentamisesta syntyi vuonna 1897 ja rataosuus Oulusta Tornioon valmistui vuonna 1902. Asema on rakennettu vuosina 1903–1904. Asemarakennuksen ulkoasu muuttui vuosien varrella jonkin verran alkuperäisestä. Henkilöliikenne Simon asemalla lopetettiin vuonna 1990. Asemarakennus ja muutamia muita rakennuksia siirtyi Senaattikiinteistölle vuonna 2007. Sen jälkeen Senaattikiinteistö on myynyt asemarakennuksen pihapiireineen yksityiselle omistajalle. Kohdetta on sen jälkeen remontoitu ja se on muuttanut ulkoasuun.

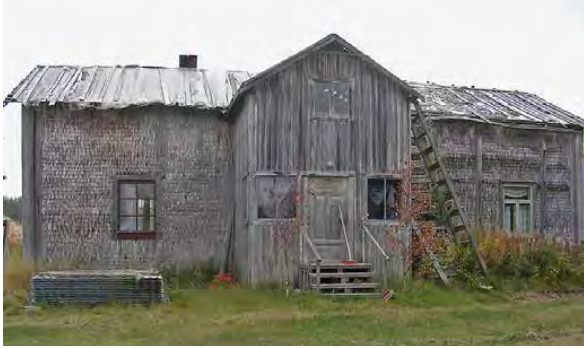
Kuva 32. Vainionpään päreillä vuorattu vanha asuinrakennus. LKYT 2006.

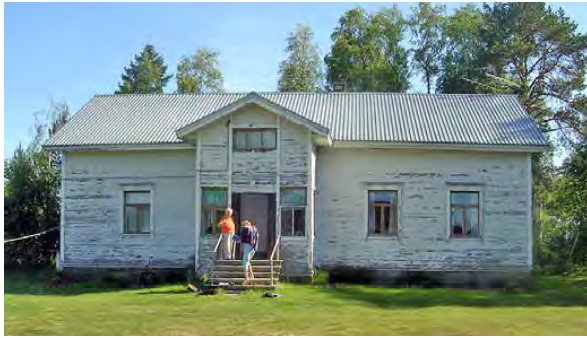
Kuva 34. Keskitalon päärakennus. LKYT 2007.

Päärakennus on suorakaiteen mallinen, luonnonkivisokkelilla seisova ja hirsirunkoinen. Julkisivumateriaalina on valkoiseksi maalattu vaakaponttilaudoitus ja katemateriaalina kirkas aaltopelti. Rakennuksessa on alkuperäiset 3-ruutuiset ruskeat T-karmi-ikkunat. Ikkunakoristeet ovat valkoiset ja alkuperäiset. Rakennuksessa on alku-

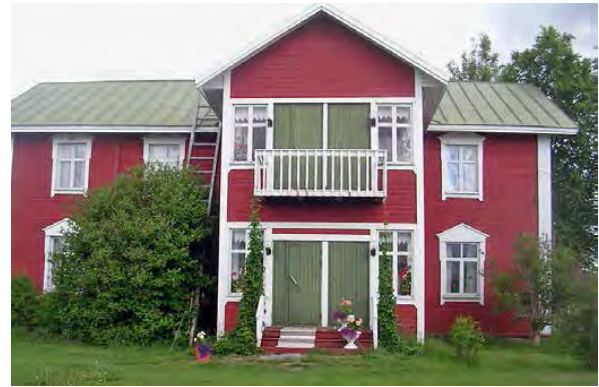
Kuva 35. Simoskan suuri päärakennus. LKYT 2007.

Pihapiirin 1700-luvulla rakennetut rakennukset paloivat kaikki vuonna 1895, ja uudet rakennettiin alkuperäiseen tyyliin. Päärakennus rakennettiin vuonna 1898, piharakennus vähän myöhemmin, navetta vuonna 1927 ja autotalli vuonna 1968. Päärakennuksessa oli ensin kaksi kamaria, keittiö, pirtti ja porstua. Kuisti rakennettiin 1930/40 -luvulla. Taloon rakennettiin keskuslämmitys vuonna 1941. Sauna rakennettiin sisälle vuonna 1985. Talo tunkattiin 1990-luvulla kahdeksalla pilarilla.

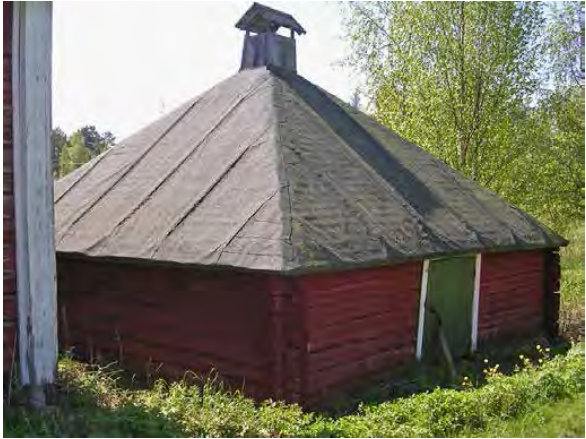
Kuva 37. Huhtalan pyramidikattoinen navetta. LKYT 2006.

Pyramidikattoisen kesänavetan alkuperästä ollaan kahta mieltä. Toisaalta sen esikuvana pidetään alueella aikaisemmin käytössä ollutta keittokotaa

ja toisaalta on oletettu, että sen mallina olisi lap-palaisten salvoskota. Todennäköisesti pyramidi-kattoinen kesänavetta kehitettiin Ruotsin suomen-kielisessä Länsipohjassa ja se levisi Tornionlaakson välityksellä Itä-Lappiin ja Pohjois-Pohjanmaalle.

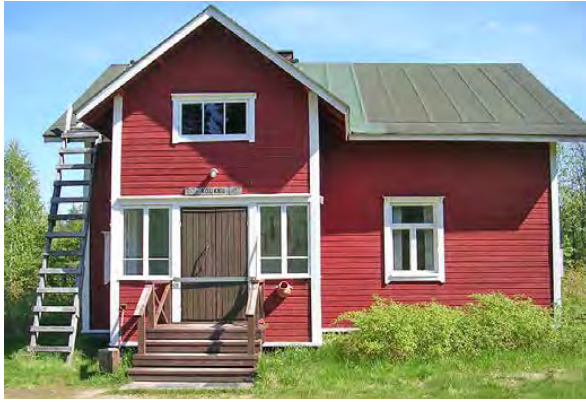
Kuva 40. Koukun asuinrakennus. LKYT 2006.

Rakennus on suorakaiteen mallinen, hirsirunkoinen ja julkisivut ovat punaista vaakaponttilaattaa.

Nurkat ja listat ovat valkoiset. Kate on vihreää ja harmaata kolmiorimahuopaa. Rakennuksessa on valkoiset T-karmi-ikkunat ja umpikuistissa neli-ruutuiset ikkunat.

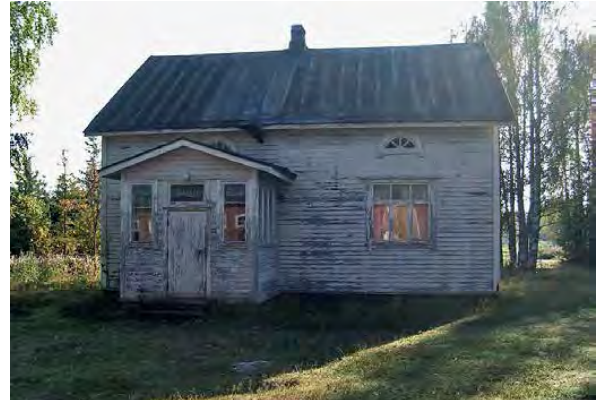
Kuva 41. Lehtolan päärakennus. LKYT 2006.

Asuinrakennus on hirsirunkoinen ja siinä on vaakalautavuoraus, katemateriaalina on punainen kolmiorimahuopa. Rakennuksessa on korkea mutterikuisti. Ikkunat ovat alkuperäiset 3-ruutuiset T-karmi-ikkunat. Päärakennuksessa on iso peräpohjalainen leivinuuni/valopiisi, jonka on muurannut muurari Leevi Portimo vuonna 1939.

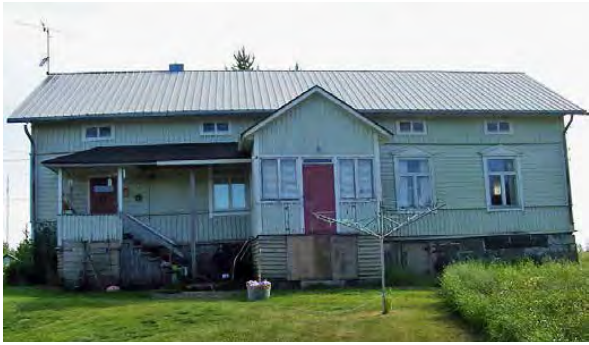
Kuva 46. Postin päärakennus. LKYT 2006.

Päärakennus on komea peräpohjalaistalo, joka seisoo korkealla lohkokiviperustuksella. Rakennus on hirsirunkoinen ja se on lautavuorattu niin, että alaosassa ja yläosassa on pysty- ja vaakalaudoitus. Katemateriaalina on kirkas profiilipeltikate. Rakennuksessa on kaksi kuistia, toinen

umpikuisti ja toinen avokuisti. Rakennuksessa on T-ikkunat.

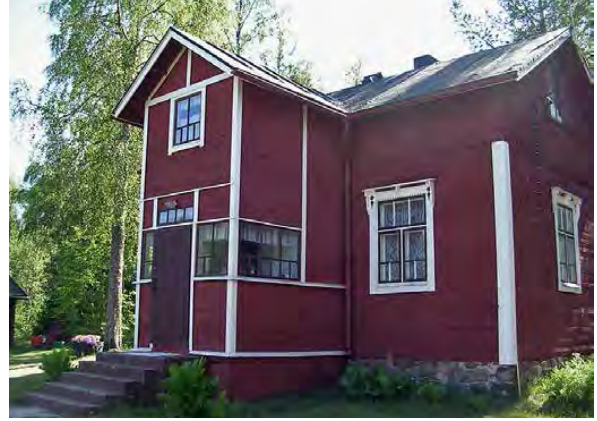
Kuva 50. Rantalan päärakennus. LKYT 2006.

Asuinrakennus on hirsirunkoinen, ulkovuorina on punamullattu vaakaponttilaudoitus, listat ovat valkoiset. Katemateriaalina on musta kolmiorimahuopa. Rakennuksessa on korkea kaunis kuis-ti. Ikkunat ja ovet ovat alkuperäiset. Ikkunat ovat 9-ruutuiset T-ikkunat jakolistoin.

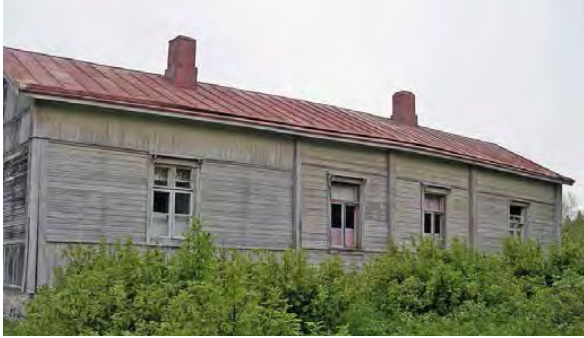
Kuva 52. Turskan vanha päärakennus. LKYT 2006.

Vanha asuinrakennus on hirsirunkoinen ja se on vaakaponttilaudoitettu, eteläpäässä rakennus-

ta on alaosassa ja yläosassa pystyponttilaudoitus. Rakennuksessa on peltikatto, mutterikuisti ja alkuperäiset peiliovet ja T-ikkunat. .

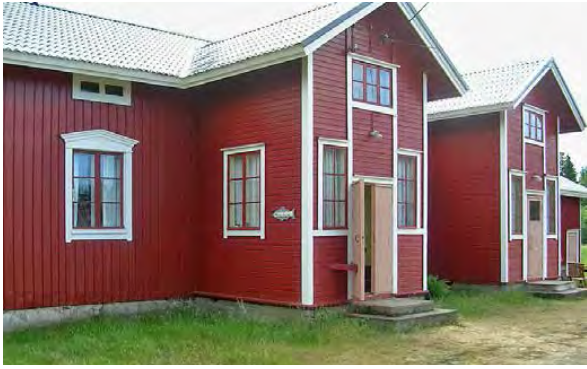
Kuva 58. Tervaksen päärakennus. LKYT 2006.

Tila on perustettu vuonna 1847 ja päärakennus rakennettu 1840-luvulla. Tilalla on toiminut kestkieväri. Vuonna 1905 Isännäksi tuli Emil Wilhelm Heikinpoika Marostenmäki, joka harjoitti myös kalastusta. Hänen jälkeensä tila jaettiin kahden veljesten kesken, Vilho Johannes ja Hugo Matias Marostenmäen kesken. Myöskin he harjoittivat lohienkalastusta ja maanviljelyä. Vilhon Marostenmäen jälkeen tilalle tuli Martti Vilhonpoika Marostenmäki. Hänen lähdettyä Kanadaan maanviljelys-toiminta loppui tilalla. Hän myi tilan sisaruksille, joiden hallussa tila on edelleen kesäkäytössä.

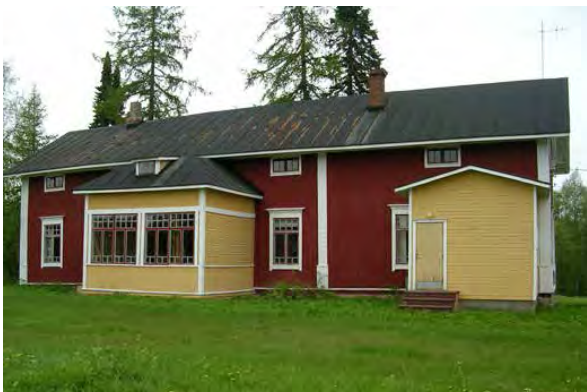
Kuva 59. Ervastin päärakennus. LKYT 2006.

Nils Ervasti rakennutti talon vuonna 1834. Vuonna 1910 rakennettiin pärekattoinen navettarakennus, joka on nyt kiviraunioina. Pihapiiristä on siirretty pois kestikievarina toiminut 1800-luvun rakennus Talonpoika-tilalle 1930-luvulla. Kellaria on korjattu vuosina 1922 ja 1999.

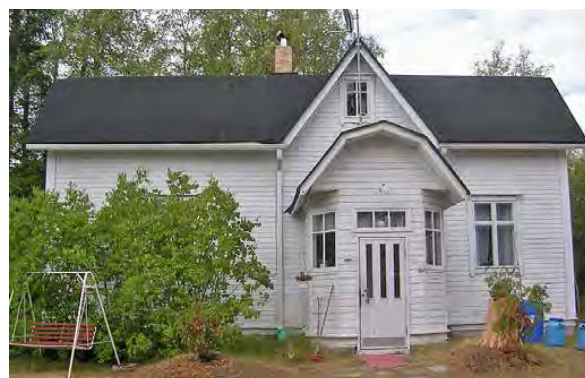
Kuva 63. Erikarin päärakennus. LKYT 2006.

Asuinrakennus rakennettiin vuonna 1907, venevaja 1920 ja saunarakennus 1910. Navetta on hirsinen ja Lapin ympäristökeskus nosti rakennusta vuonna 2003. Lehmien pito lopetettiin jo 1950-luvulla.

Asuinrakennuksessa oli aikaisemmin pärekatto, huopakatto on viimeksi uusittu vuonna 2001.

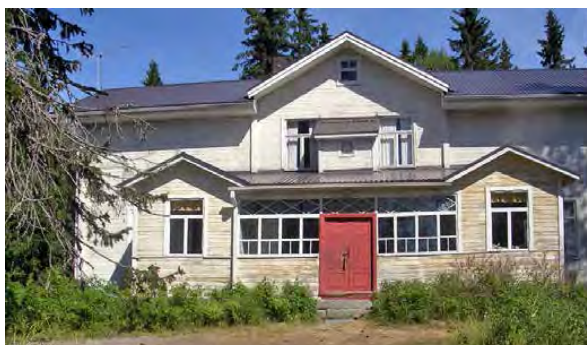
Kuva 65. Onkalon uudempi päärakennus on rakennettu 1800-luvun loppupuolella. LKYT 2006.

Uudempi päärakennus on korkea 2-kerroksinen maatilan päärakennus komealla symmetrisellä kaksoiskuistilla/lasiverannalla. Yläkerrassa on poikkipääty ja erkkeri kuistin kohdalla. Rakennuksessa on hirsirunko ja julkisivumateriaalina on kellertävänvalkoinen vaakaponttilauta, kuistissa on kellertävämpi sävy. Katemateriaali on ruskea profiilipelti. Ikkunat ovat 3-ruutuisia T-ikkunoita jakokarmilla. Lasiverannan ikkunoissa on koristestikot.

Uudempi päärakennus on rakennettu 1800-luvun loppupuolella. Talossa oli alun perin pärekatto, myöhemmin punainen tiilikatto ja vuonna 2000 asennettiin peltikatto.

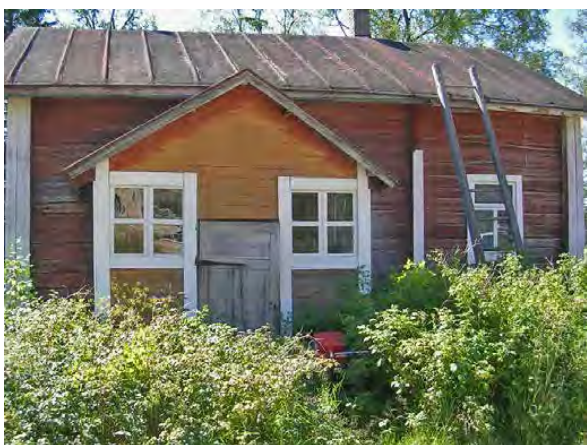
Kuva 66. Onkalon vanha torppa on 1800-luvun alkupuolelta. LKYT 2006.

Vanhempi asuinrakennus on hirsirunkoinen, sen kahdella sivulla on hirsipinta, takaseinällä on pystylomalaudoitus ja toisessa päädyssä pystyrimalaudoitus. Ulkoseinäväri on punamulta, nurkissa on valkoiset lautasuojaukset, ikkunanpielilaudat ovat valkoiset. Katemateriaalina on punainen kolmiorimahuopa. Rakennuksessa on kuisti. Ikkunat ovat T-jakokarmimallia. Kuistissa on 4-ruutuiset ikkunat. Ullakon päätyikkunassa on erikoiset, siksakki-koristeet.

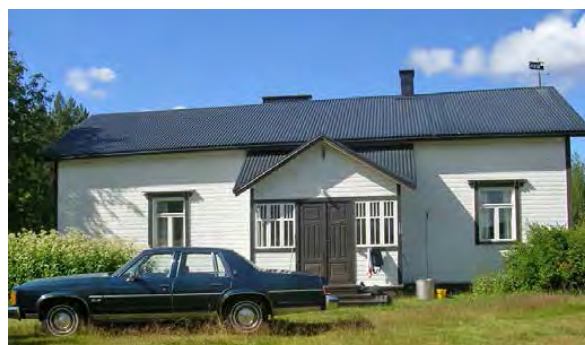
Kuva 67. Kotirannan asuinrakennus. LKYT 2006.

Taloa on alettu rakentaa vuonna 1905. Talon "kauempi pää" on tehty vanhan Sankalan savupirtistä. Sisäpuolta on remontoitu, lattialankkuja uusittu, hirsiseinät otettu esiin ja tiiliuuneja muurattu. Kamareissa on kaksi uunia, toinen tiilipintainen ja toinen komeasti rappauskoristeltu. Vanha pirtin leivinuunin on muurannut Mauri Matala vuonna 1984 vanhan näköisellä peräpohjalaismallilla. Siinä

on valopiisi ja korkea koristeltu yläosa. Savupiipun toisella puolella on alkuperäinen puuliesi ja kuparipeltinen takomalla koristeltu höyrykupu. Pirtissä on näkyvillä vanhat katto-orret. Katto on alkupe-
räinen. Lattialankut on tehty "Mauri"-myrskyn kaatamista puista vuonna 1982. Tuuliviirissä on vuosiluku 1789.

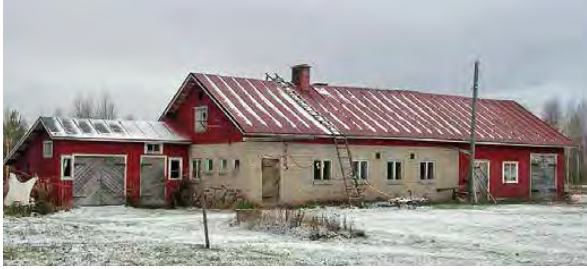
Kuva 69. Havulan navetta on osittain tiilinen. LKYT 2006.

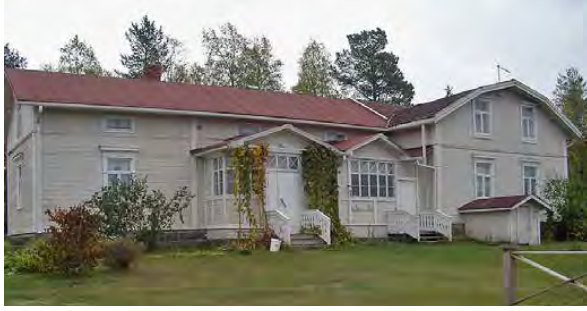
Kuva 71. Kuussaaren hieno päärakennus. LKYT 2006.

Pihapiiriin kuuluu päärakennuksen lisäksi talli, navetta, uudempi kesäpirtti, lato ja aitta. Kohde sijaitsee 4-tien ja Viantienjoen eteläpuolella. Lato on peltoaukealla lännessä ja aitta pihan läpi menevän hiekkatien etelälaidassa pihapiirin itäpuolella. Pihapiiri on umpinainen ja kuuluu olennaisena osana ympäröivään kylämaisemaan. Talo on syntynyt useassa rakennusvaiheessa ja nämä ikäkerrostumat ovat säilyneet näkyvissä. Kokonaisuus

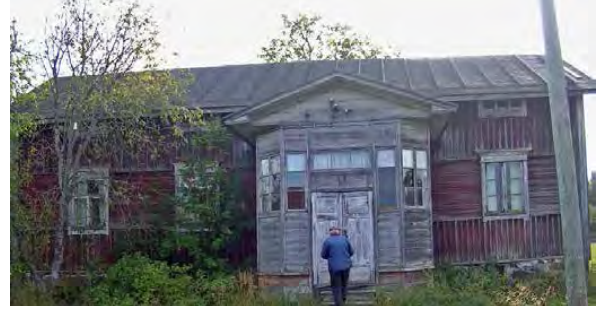
Kuva 72. Uusi-Vallon vanha päärakennus. LKYT 2006.

Päärakennus on vanha komea peräpohjalaistalo korkealla luonnonkiviperustuksella. Rakennus on

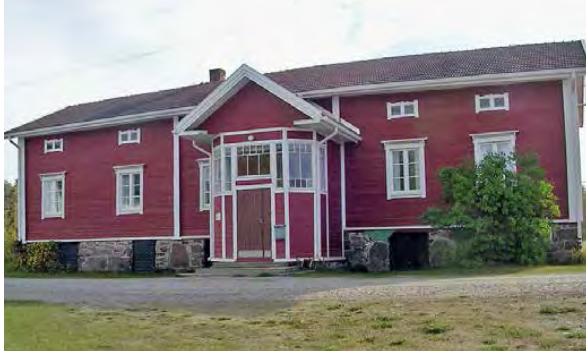
Kuva 80. Uusi-Knihtilän päärakennus. LKYT 2006.

Päärakennus on hirsirunkoinen ja vaakalaudoitettu. Seinäväri on punainen ja listat valkoiset. Katemateriaalina on punainen tiilikate. Rakennuksessa on mutterikuisti. Koillispäädyn umpikuisti on purettu ja tilalle on rakennettu katos ja terassimainen kaiteellinen porras. Ikkunat on uusittu vanhan mallin mukaan. Rakennuksessa on korkea luonnonkivistä muurattu sokkeli, jossa on isoja luukkuja ja yksi ikkuna.

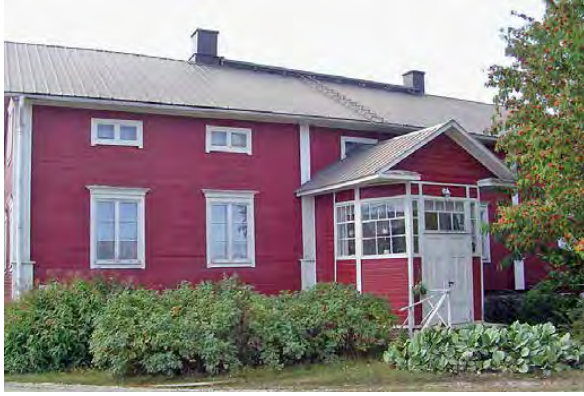
Kuva 82. Vanha-Knihtilän asuinrakennus. LKYT 2006.

Vanha lipallinen kuisti purettiin 1931/1932 ja tilalle rakennettiin mutterikuisti. Talo on peruskorjattu vuonna 1973. Korjauksia ja kunnossapitoa jatkettiin 1980- ja 1990-luvuilla. Sisäseinissä on säilytetty vanhat Oulu-tapetit ja pohjissa vanhat täytteet. Talusrakennuksessa on käytetty Simon

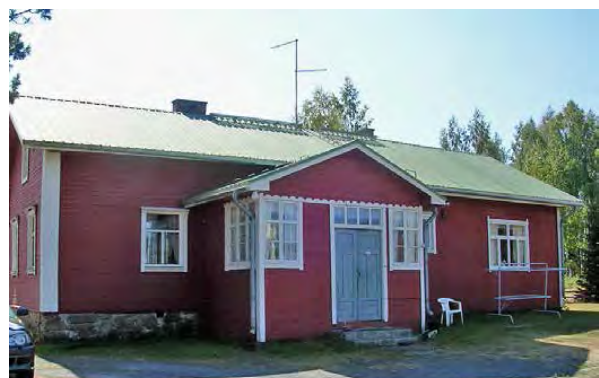
Kuva 86. Kuuselan päärakennus. LKYT 2006.

Kuuselan talon länsipää on alun perin sotilastorppa 1700-luvulta. Taloa on jatkettu vuonna 1872. Kuisti on rakennettu vuonna 1915. Sotien jälkeen talon kuistikamarissa oli postitoimisto ja postin jakelu. Aseman piiriin kuului 52 taloutta.

Pirtin muuri ja talon ikkunat uusittiin vuonna 1948 ja peruskorjaus tehtiin vuosina 1974–1975, jolloin asunnot yhdistettiin, uusittiin ikkunoita ja ul-

kovuoraus, rakennettiin WC sekä asennettiin sähkölämmitys. Pirtin ikkunat uusittiin vuonna 1983.

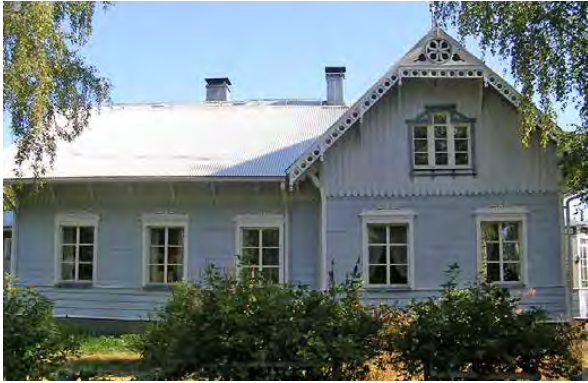
Kuva 89. Mansikkaniemen päärakennus. LKYT 2006.

Päärakennuksessa on siniharmaa vaakaponttilaudoitus, yläosassa on valkoinen pystyrimalaudoitus, jonka alapää on koristeltu. Listaväri on valkoinen. Katto on peltiä, harjakaton kaakkoispäässä on poikkipäätty. Mutterikuisti ja neliöpohjainen kuisti ovat lasiverantoja. Ikkunat ovat kuusiruutuisia, ullakkopäädyissä on erikoiset 10-ruutuiset ikkunat.

Vuonna 1867 metsänhoitaja Uno Forsman rakensi talon virkamiehen kodiksi, ei perinteiseksi maalaistaloksi. Molemmista päissä on kuistit, eteläpäädyssä herrasväelle mutterikuisti ja pohjoispuolella palvelijoiden sisäänkäynti. Palvelusväen kuistia on suurennettu ja se on tehty pääsisäänkäynniksi 1980-luvulla. Mutterikuisti on uusittu vuonna 2001.

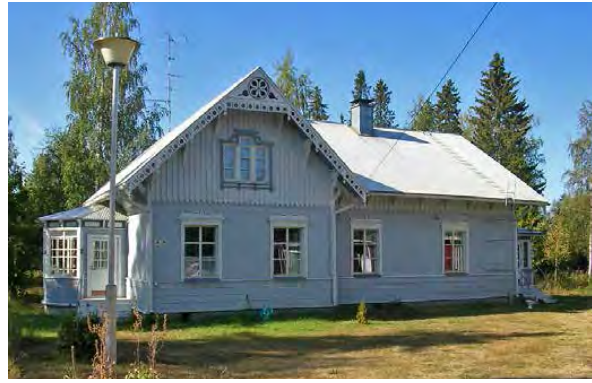
Kuva 90. Mansikkaniemen päärakennuksen molemmissa päissä on lasikuistit. LKYT 2006.

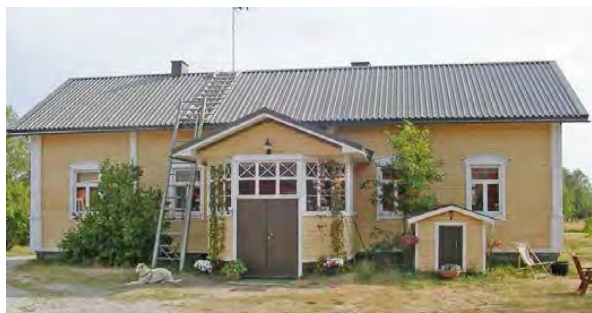
Kuva 102. Eskolan päärakennus. LKYT 2006.

Päärakennus on hirsirunkoinen komea peräpohjalaistalo, jossa on mutterikuisti. Ulkovuoraus on

keltaista vaakaponttilautaa, listat ovat valkoiset. Katemateriaalina on musta profiilipelti. Rakennuksessa on T-karmi-ikkunat. Kuistin ikkunat ovat koristeelliset.

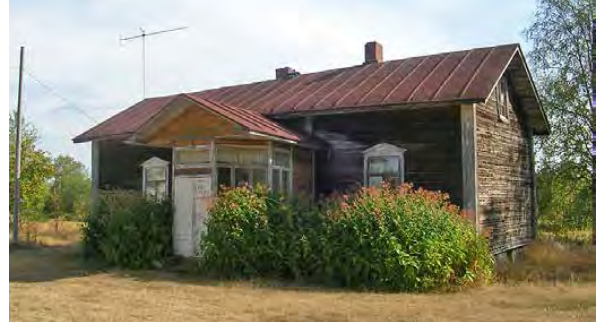
Kuva 108. Nikkilän päärakennus. LKYT 2006.

Päärakennus on hirsirunkoinen ja siinä on tummunut punamullattu vaakaponttilautavuoraus, listaväri on valkoinen. Rakennuksessa on punainen kolmiorimahuopakate. Ikkunat ja ovet ovat

alkuperäiset T-ikkunat ja pariovet. Rakennuksessa on mutterikuisti.

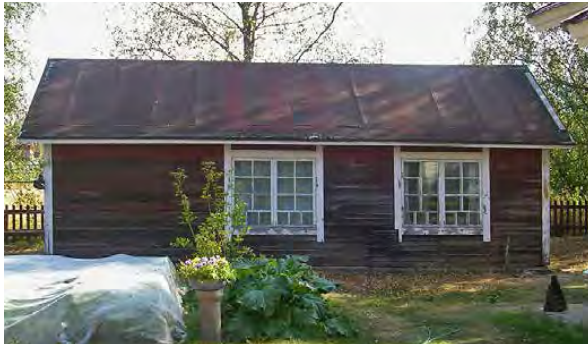
Kuva 113. Entisessä kanalarakennuksessa on hienot jugendhenkiset ikkunat. LKYT 2006.

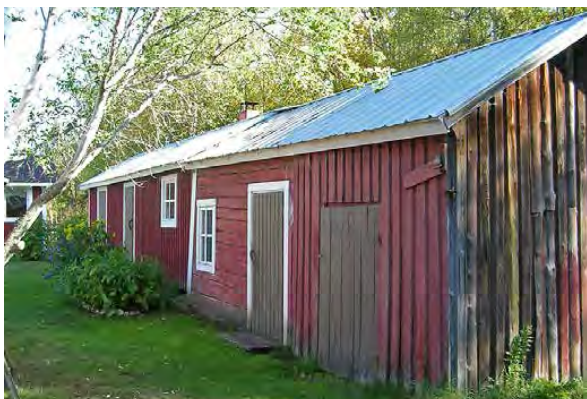
Kuva 117. Suoperän hirsinavetan rankorakenteiset osat on rakennettu myöhemmin. Hirsinen osa 1800-luvulta. LKYT 2006.

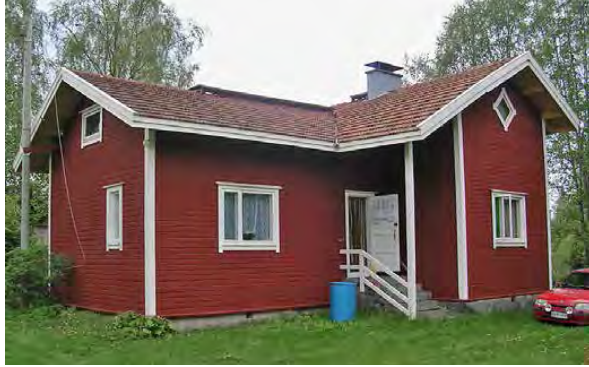
Kuva 118. Hanilan päärakennus. LKYT 2006.

Päärakennus on alun perin suorakulmainen pieni rakennus, jota on laajennettu itäsiivellä vinkkeliksi. Vanha osa on hirsirunkoinen, laajennusosa rankorakenteinen. Julkisivumateriaalina on punainen vaakaponttilaudoitus ja ikkunat, pielet, nurkat, pilari sekä kaiteet ovat valkoiset. Rakennuksessa on punainen tiilikate. Ovi ja ikkunatyypit ovat pääosin alkuperäiset.

Päärakennus on rakennettu vuonna 1937 ja laajennus vuonna 1966. Rakennus on maalattu ulkoapäin vuonna 2005.

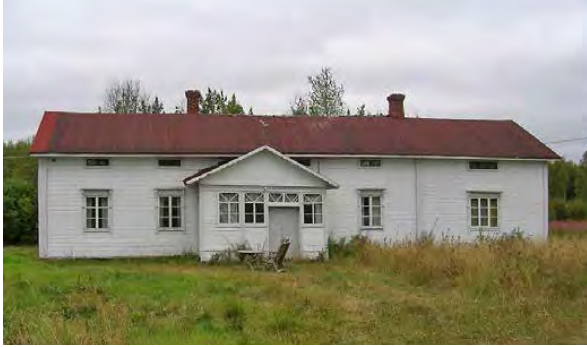
Kuva 122. Pekkalan päärakennus. LKYT 2006.

Päärakennus on hirsirunkoinen ja siinä on valkoinen vaakaponttilaudoitus ja valkoiset listat. Katemateriaalina on punainen kolmiorimahuopa. Rakennuksessa on kaunis kuisti ja erittäin koristeelliset ikkunapielilaudat. Talossa on alkuperäiset paripeiliovet ja 6-ruutuiset ikkunat.

Päärakennus on rakennettu vuonna 1845. Talossa on toiminut kirjasto ja kansalaisopisto. Talossa

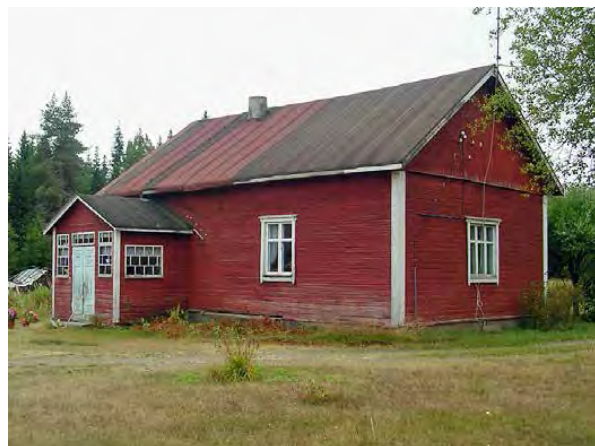
Kuva 125. Pihlajaojan päärakennus. LKYT 2006.

Päärakennus on hirsirunkoinen ja siinä on punainen vaakaponttilaudoitus ja valkoiset listat. Katemateriaalina on musta kolmiorimahuopa, punaista huopaa on käytetty paikka paikoin korjaukseen. Rakennuksen ikkunat ovat 4- ja 6-ruutuiset, kuistin ikkunat 13-ruutuiset. Kuistin ikkunat ovat jugendhenkiset. Päärakennus on hyvin alkuperäisenä säilynyt.

Päärakennus on rakennettu vuonna 1906, navetta vuonna 1928, kesäpirtti vuonna 1939 ja liiteri vuonna 1910. Neljä sukupolvea on asunut talossa.

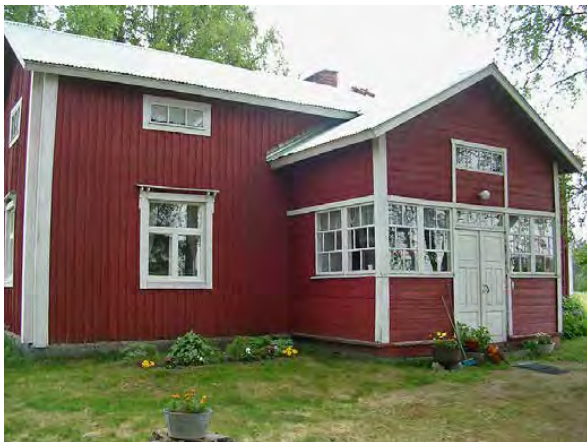
Kuva 127. Huhdan päärakennus. LKYT 2006.

Päärakennus on rakennettu vuonna 1923 ja remontoitu vuosina 1954 ja 1965. Peltikatto asennettiin vuonna 1965, sitä ennen talossa oli pärekatto. Alun perin perustuksena oli luonnonkivi, mutta myöhemmin betoni.

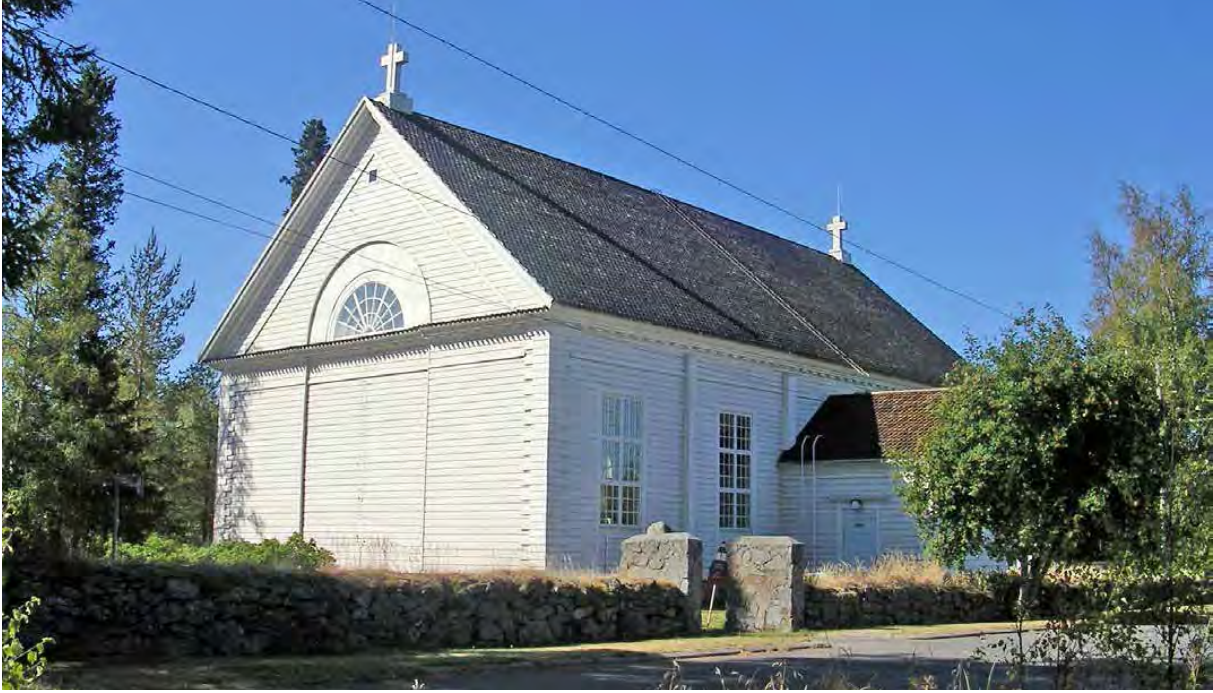
Kuva 130. Simon kirkko. LKYO 2006.

Kirkko suunniteltiin keisarillisessa intendentinkonttorissa. Vuonna 1844 päivätyt konseptipiirustukset ovat allekirjoittaneet intendentti Ernst Bernhard Lohrmann ja konduktööri A.W.Arpe. Kirkko rakennettiin tapulin länsipuolelle torniolaisen rakennusmestari Jacob Lundströmin johdolla ja se valmistui vuonna 1846.

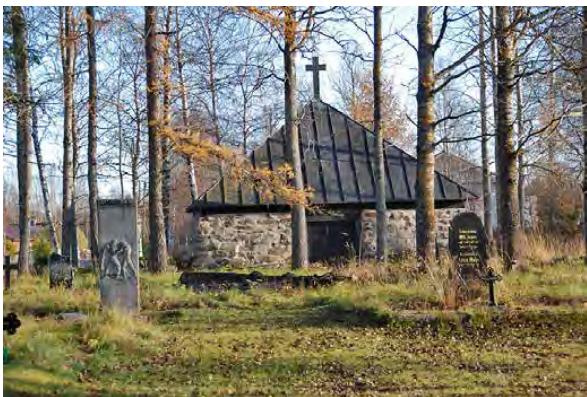
Kuva 132. Vuonna 1864 rakennettu pyramidikattoinen talvihautarakennus. Tiina Elo 2008.

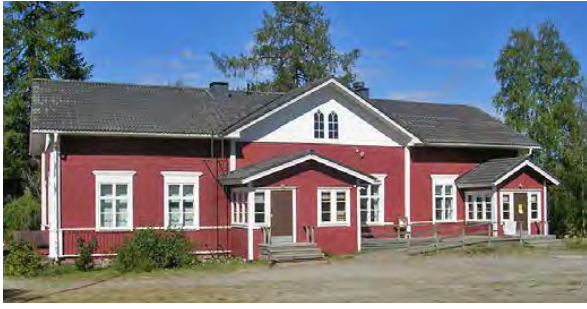
Kuva 137. Simonien koulu. LKYT 2006.

Rakennusta korjattiin perusteellisesti vuosina 1979–1980. Tuolloin tehtiin keskuslämmitys, WC-tilat, tehokas valaistus ja uudet alkuperäisen puitejaon mukaiset ikkunat. Aiemmassa korjauksessa suljetut päätyikkunat otettiin uudelleen käyttöön ja vanhat lämmitysunit ja leivinuuni purettiin. Aiemmin koulurakennuksen keskellä ollut opettajan asunto muutettiin pääosin opettajainhuoneiksi. Opetus koululla lopetettiin vuonna 2005.

Simonien koulu on Pohjois-Suomen vanhimpia kansakouluja. Koulu kuuluu olennaisena osana ja maamerkinä Kirkkotien-Pappilantien varren arvokkaaseen kulttuurimaisemaan.

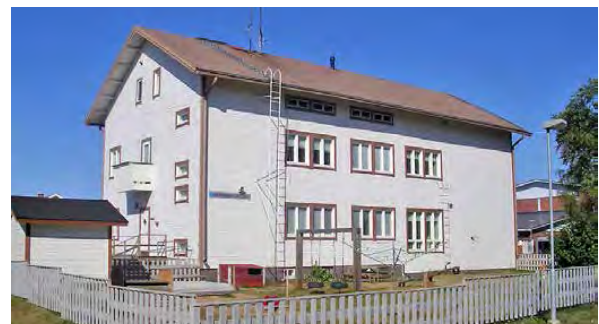
Kuva 142. Vuonna 1954 valmistunut koulurakennus. LKYT 2006.

Vuonna 1997 Maksniemen koululla oli neljä opettajaa ja 89 oppilasta. Uusin koulurakennus saaneerattiin 1990-luvulla kosteusvaurioiden vuoksi ja opetus tapahtui samassa pihapiirissä vuonna 1954 valmistuneessa koulurakennuksessa ja ns. Kemheikin pytingissä. Vuonna 2004 Simoniemen ja Viantien koulujen suljettua ovensa nousi Maksniemen koulun oppilasmäärä 123:een.

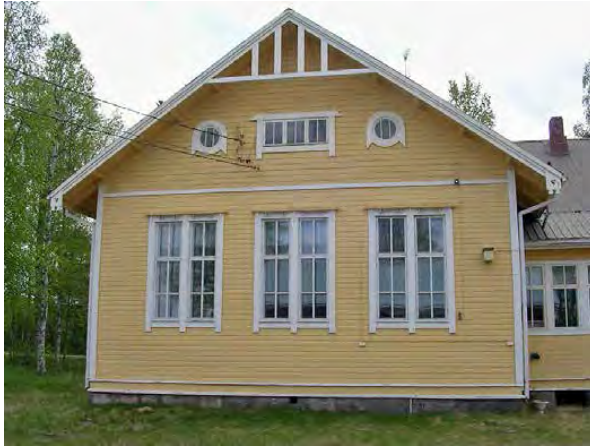
Kuva 144. Entinen Alaniemen koulu. LKYT 2006.

Vanha koulurakennus on hirsirunkoinen ja siinä on keltainen vaakalautoitus. Rakennus on pohjamuodoltaan vinkkeli (L-mallia). Katemateriaalina on ruskea pelti, katolla on kaksi frontooni-ikkunaa. Rakennuksen ikkunat ovat 6- ja 12-ruutuiset sekä kaksi lunetti-ikkunaa. Koulun massiivisen leivinuunin on tehnyt Mauri Matala.

Rakennus valmistui vuonna 1920 ja koulutoiminta käynnistyi vuonna 1921. Koulu lakkautettiin vuonna 1965 ja asuinkäyttöön se otettiin vuonna 1984.

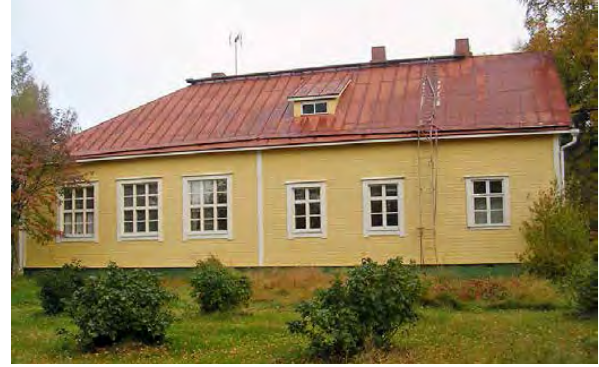
Kuva 145. Entinen Hannilan koulu. LKYT 2007.

1990-luvulla entisöitiin ikkunat ja uusittiin katto. 2000-luvulla alakerran kantavat osat uusittiin ja vuonna 2004 rakennus maalattiin.

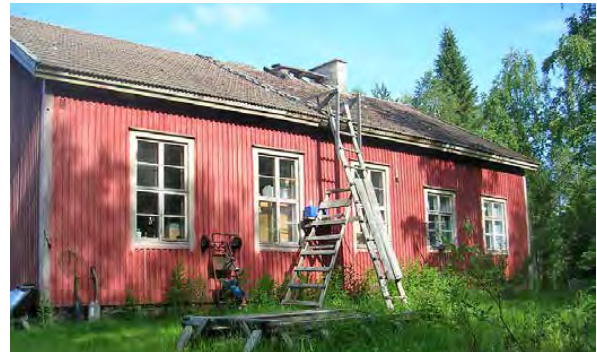
Kuva 151. Ylipään koulurakennusta on remontoitu. LKYT 2007.

Entinen koulurakennus on hirsirunkoinen ja siinä on punamullattu pystylautavuoraus. Listaväri on valkoinen. Katemateriaalina on poltettu tiili. Rakennuksen ikkunat ovat 6- ja 8-ruutuiset ja ne ovat alkuperäiset.

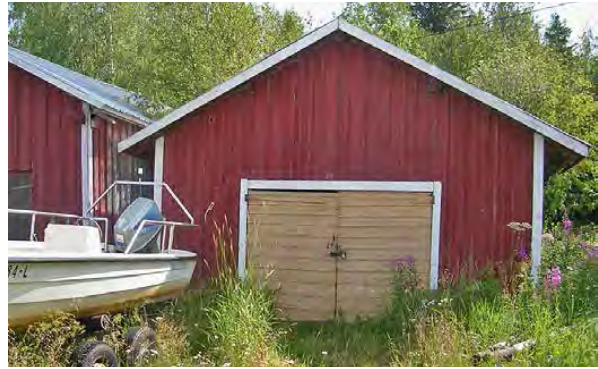
Kuva 159. Aitta 1.LKYT 2006.

Ensimmäinen aitoista on rankorakenteinen ja siinä on punainen pystyrimalaudoitus, listaväri on valkoinen. Katteena on kirkas profiilipeltikate. Vaakalautapariovet ovat vaaleanruskeat.

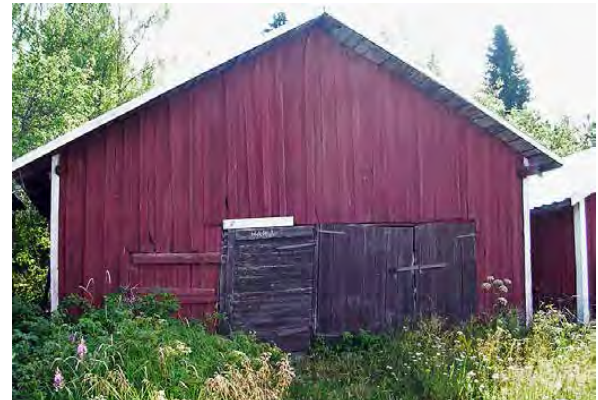
Kuva 160. Aitta 2. LKYT 2006.

Toinen aitoista on rankorakenteinen ja siinä on punainen pystyrimalaudoitus, listaväri on valkoinen. Katteena on kirkas profiilipeltikate. Päädyssä on neljä vanhan näköistä lautaovea, joista kolme on maalattu tumman ruskeaksi.

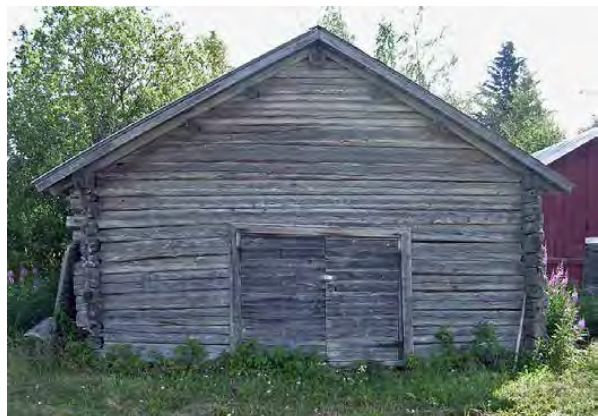
Kuva 161. Aitta 3.

Kolmas aitta on hirsirunkoinen kala-aitta ristinurkilla. Seinät ovat maalaamattomat. Pärekaton päälle on asennettu laudat ja kirkas profiilipeltikate. Aitassa on maalaamattomat vaakalaudoitettut pariovet.

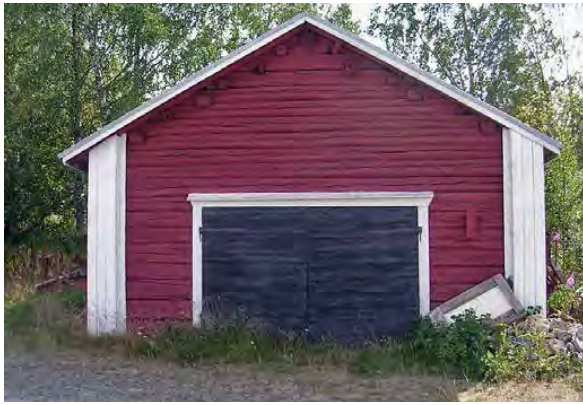
Kuva 162. Aitta 4.

Neljäs aitta on hirsirunkoinen punamullattu hirsipinnalla oleva kala-aitta.

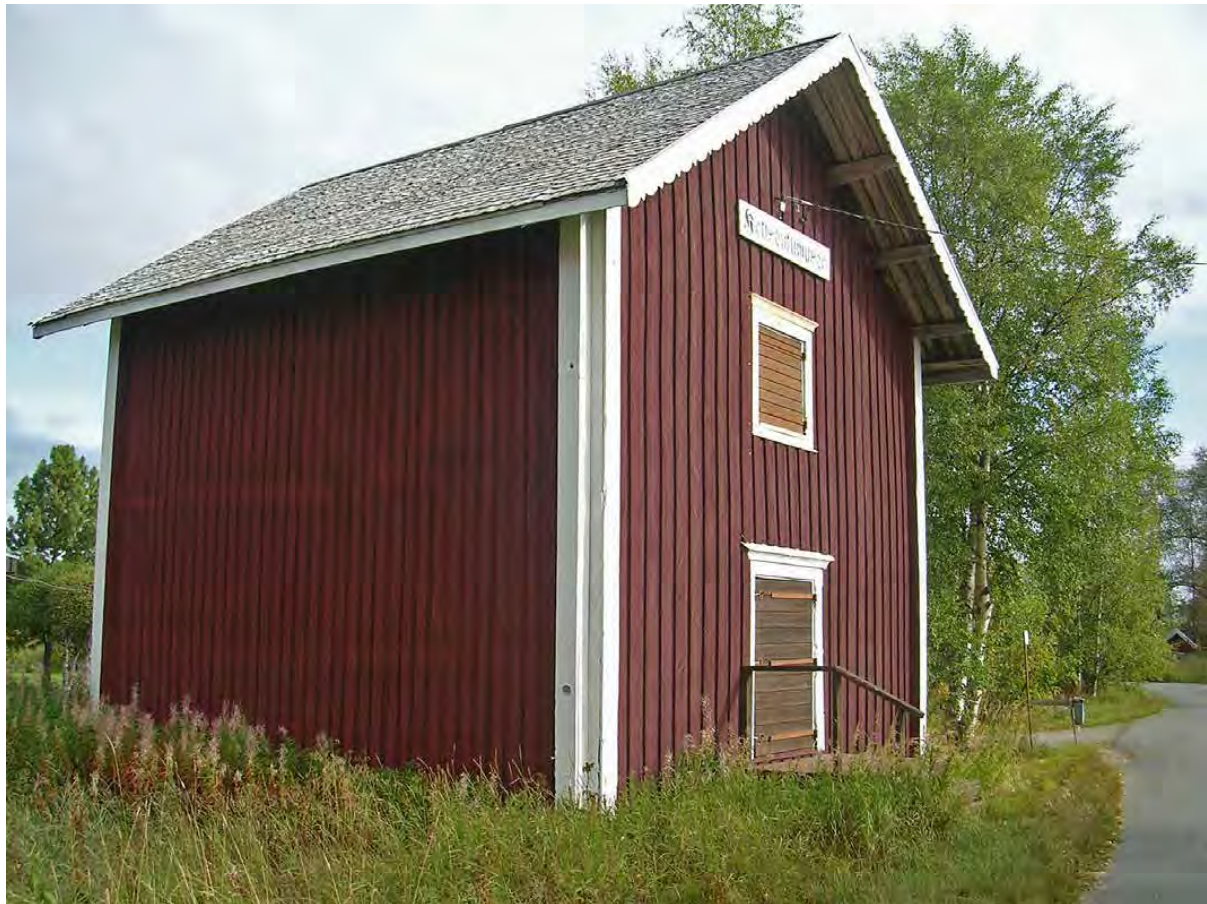
Kuva 164. Simoniemessä sijaitseva kotiseutumuseo. LKYT 2006.

Makasiiniin perustettiin kotiseutumuseo opetusneuvos Veikko Kerolan aloitteesta. Museon näyttelytilaa varten sisempään hirsikehään tehtiin kaksi puitteellista ikkuna-aukkoa asuinhuonevaihtelun aikaansaamiseksi. Aitta maalattiin ja sen pärekatto uusittiin 2000-luvulla.

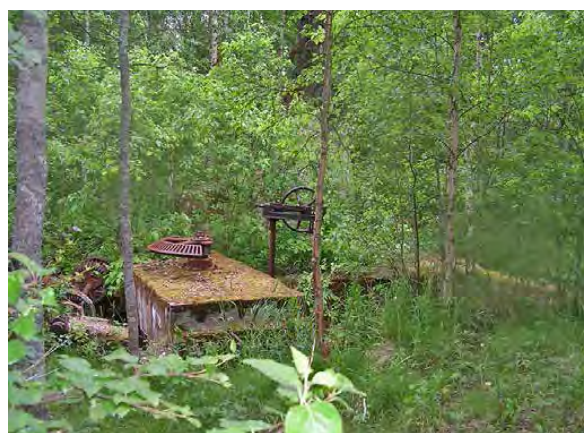
Kuva 165. Saarikosken sahan perustuksia Saarikosken partaalla. Maisemassa maatuivat rakennelmat ovat muuttumassa teollisuushistorialliseksi jäännökseksi. LKYT 2007.

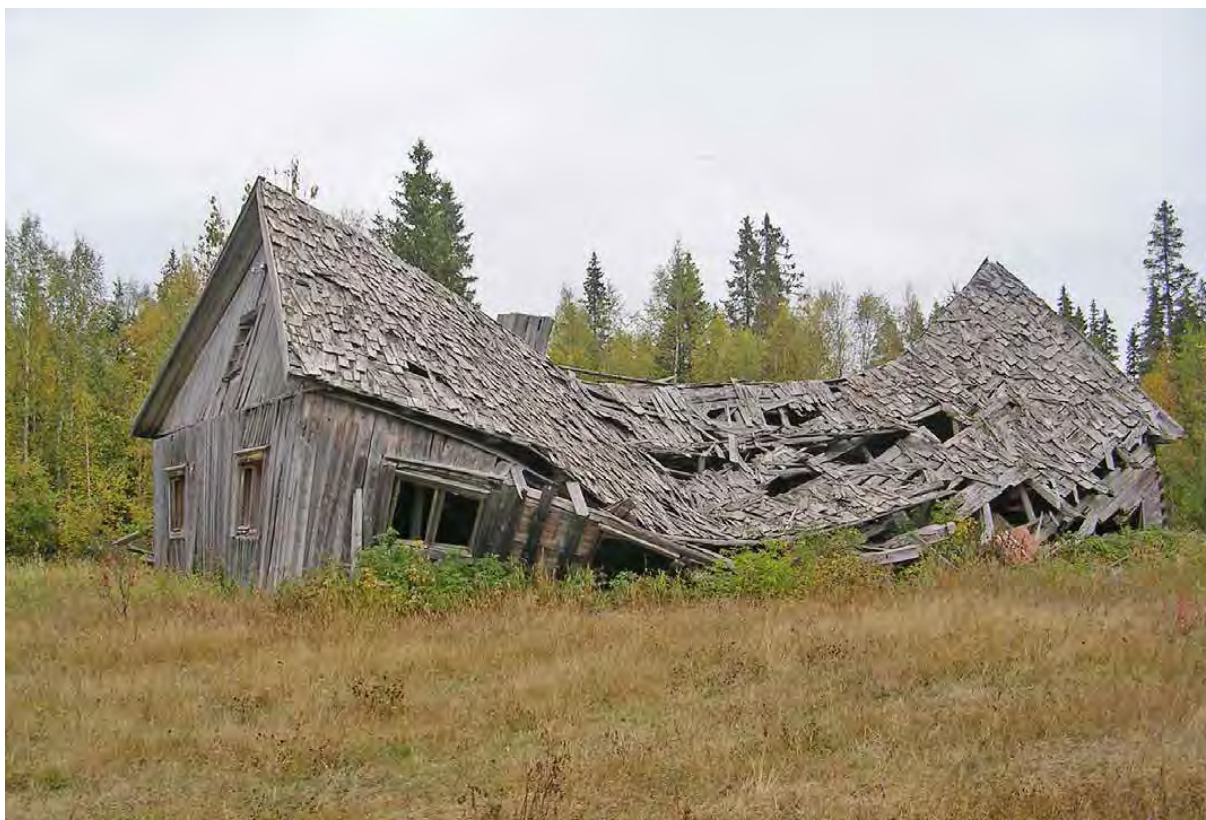
Kuva 166. Käyttöä vailla jääneet rakennukset jäävät valitettavan usein myös vaille korjauksia. LKYT 2006.
