Zwemwaterprofiel Oostende Raversijde-Bad

Naam zwemwater: Oostende Raversijde-Bad
 Datum eerste opmaak profiel: 9/03/2011
 Opmaker profiel: Joachim Pelicaen
 Aantal meetpunten (1->4): 1
 Datum veldbezoek: 13/08/2010

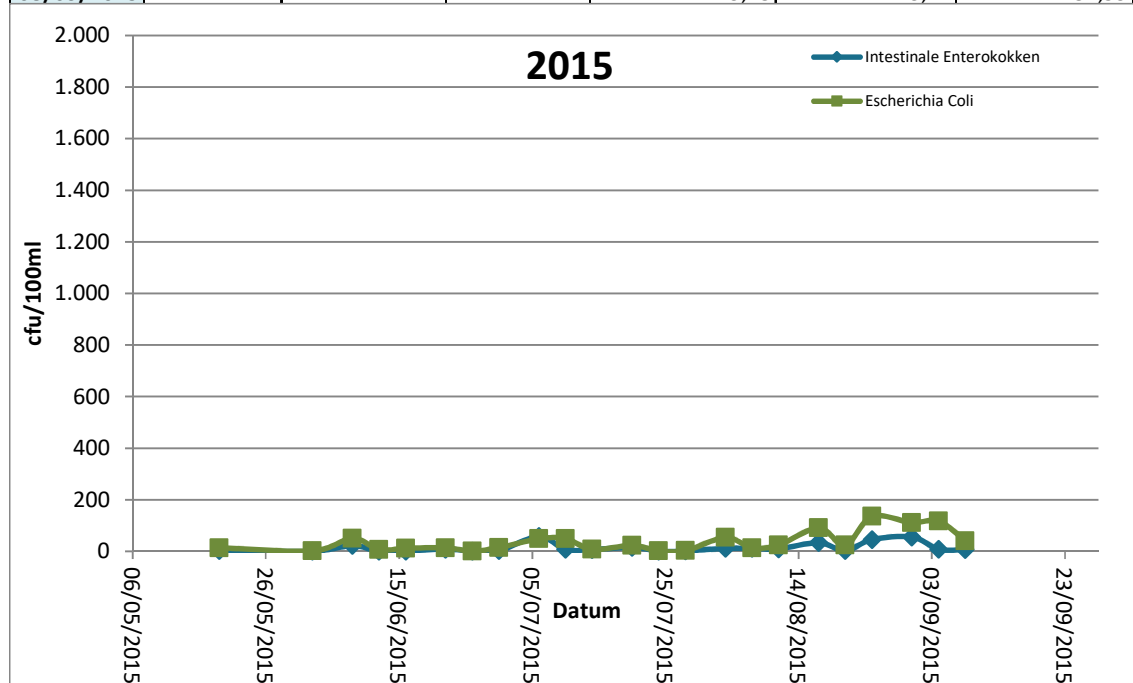
Gegevens 2015:

In de tabel worden de resultaten van de bacteriologische metingen weergegeven. In de laatste drie kolommen worden gegevens over het weer van de drie voorafgaande dagen gegeven, namelijk respectievelijk totale neerslag, gemiddelde dagtemperatuur, totale instralingsflux. Alle resultaten voldoen aan de normen.
