**Caracterización y diagnóstico en tramos de los ríos Prusia,  
El Plan, Cuxtepeques, Negrito y El Rosario en la Reserva  
de la Biósfera “El Triunfo” (REBITRI) y su zona de  
influencia, Chiapas, México**

**Proyecto fin de Máster presentado por  
Sergio Alberto Salinas Rodríguez**

Máster Oficial en Restauración de Ecosistemas

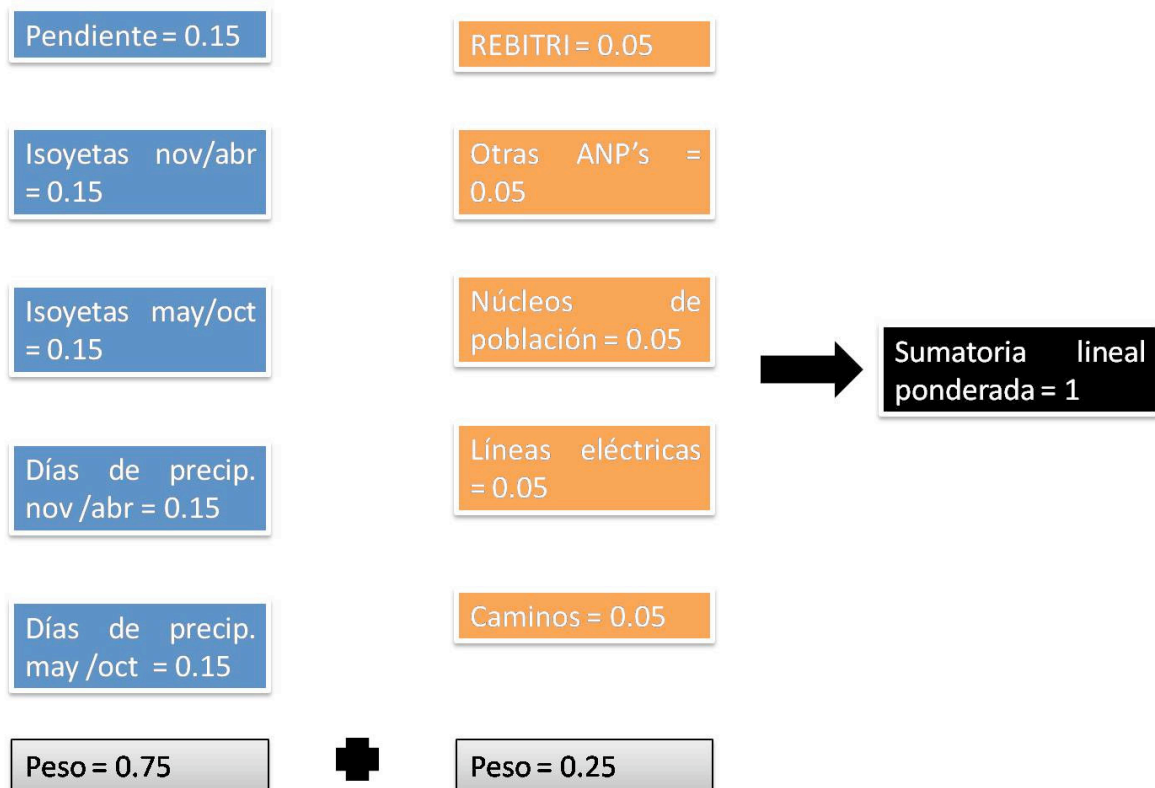
Figura 2. Pesos ponderados para cada una de las capas.

Para lo anterior, se utilizó el módulo de la extensión Spatial Analyst Tool – Overlay – Weighted Sum del SIG ESRI ArcMap 9.2, donde a través de la figura 2, se expone la lógica aritmética de los pesos ponderados ingresados en el análisis.

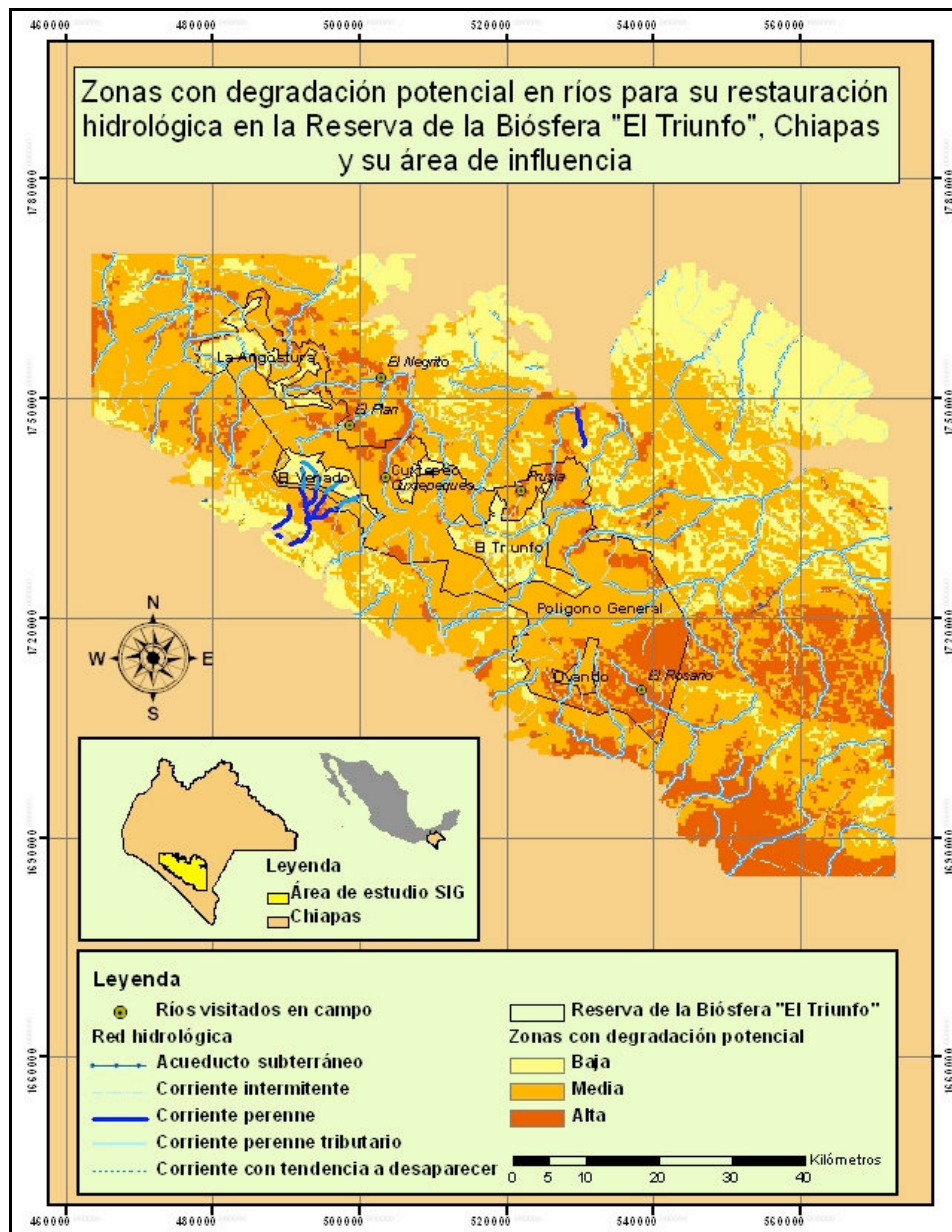
Figura 3. Mapa de degradación potencial en la REBITRI y su área de influencia para la restauración hidrológica.

El mapa resultado del SIG muestra la zona de estudio según su grado de degradación potencial (figura 3), en el cual la superficie con mayor grado del mismo se presenta en el sureste de la REBITRI contiguo a la zona núcleo "Ovando" que tiene un grado medio. En tanto que, en el resto de las zonas núcleo de la reserva figura un grado bajo.

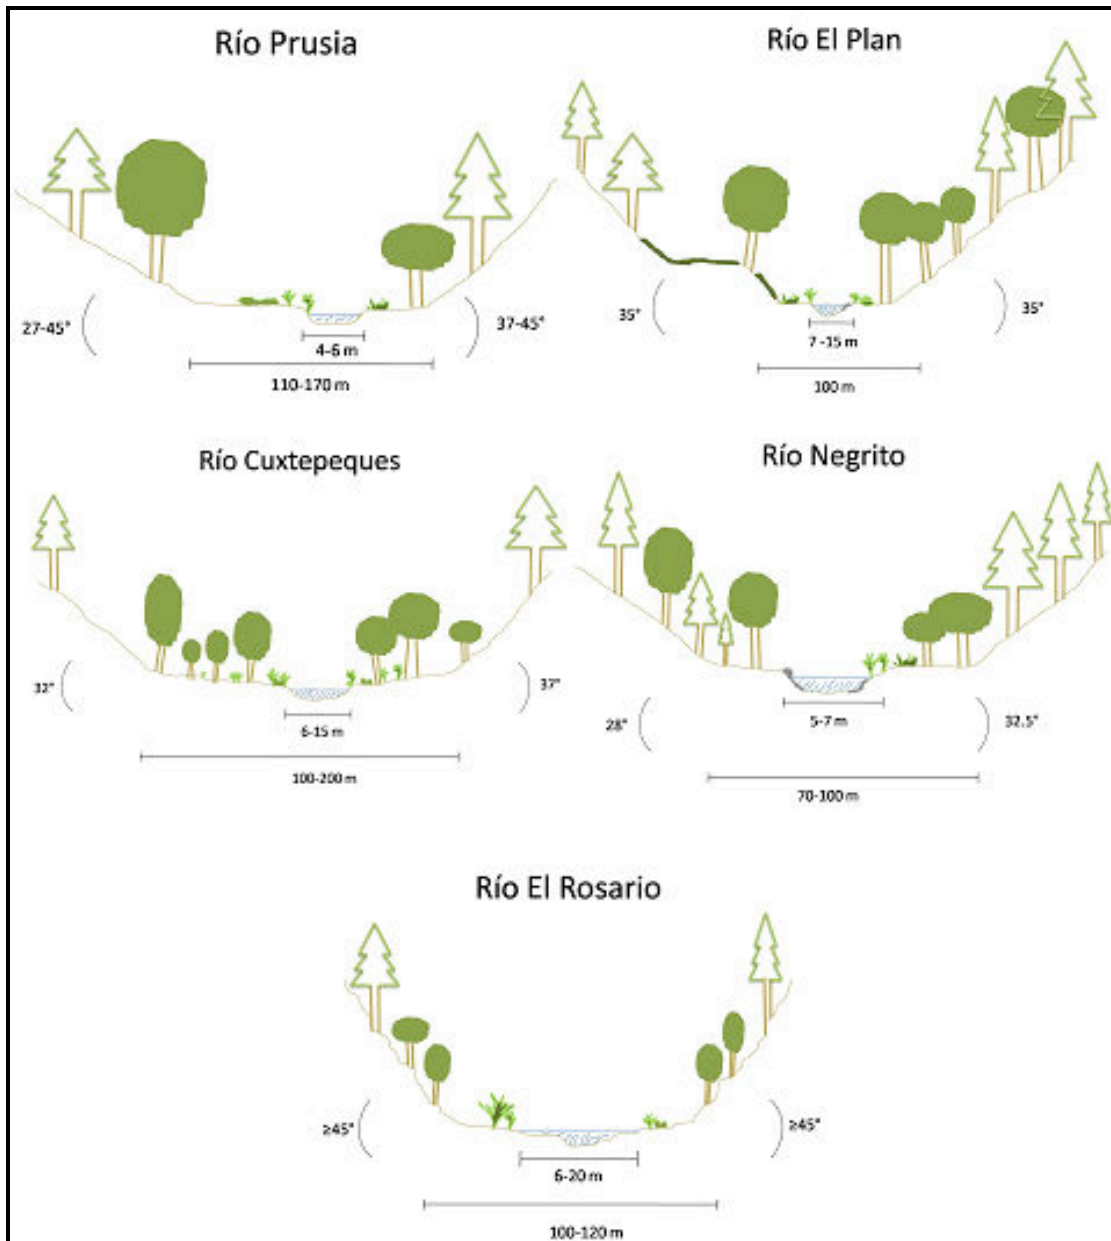
Figura 4. Perfiles transversales de los tramos de ríos muestreados en campo.

De acuerdo al tipo de valle, todos los tramos de muestreo presentan uno estrecho en forma de U, salvo en secciones específicas de cada uno en las que por un lado, tiende a estrecharse aún más llegando a ser en forma de V, como en algunos otros que hay zonas que el mismo se abre extensamente (figura 4).

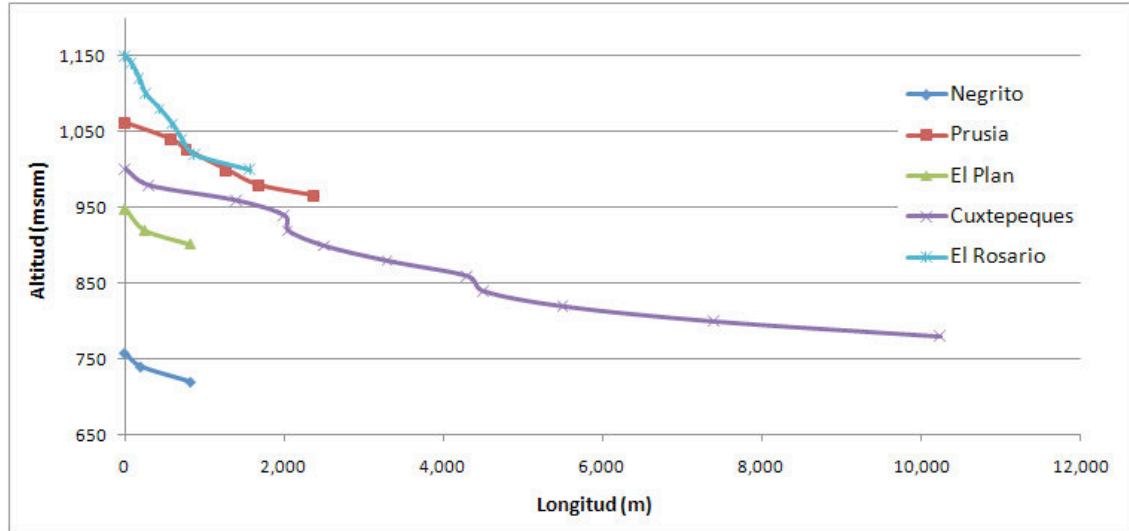
Figura 5. Gráficas de perfiles longitudinales en los tramos de ríos muestreados.

Por lo que respecta a los perfiles longitudinales (figura 5), en general todos los tramos de muestreo se encuentran dentro de un rango de elevación que varía de los 728 a los 1,150 msnm y cuyas longitudes de cada uno son igualmente variables (820 a 10,240 m).

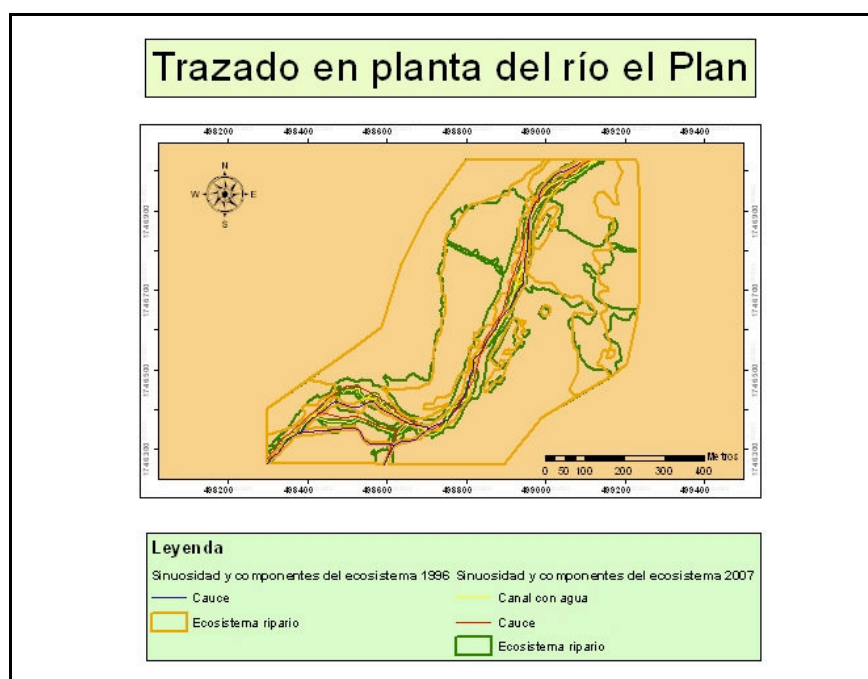
Figura 8. Componentes fluviales y del ecosistema contiguo al cauce en el río El Plan.

Figura 9. Sobre posición de los componentes digitalizados en el ecosistema ripario del río El Plan.

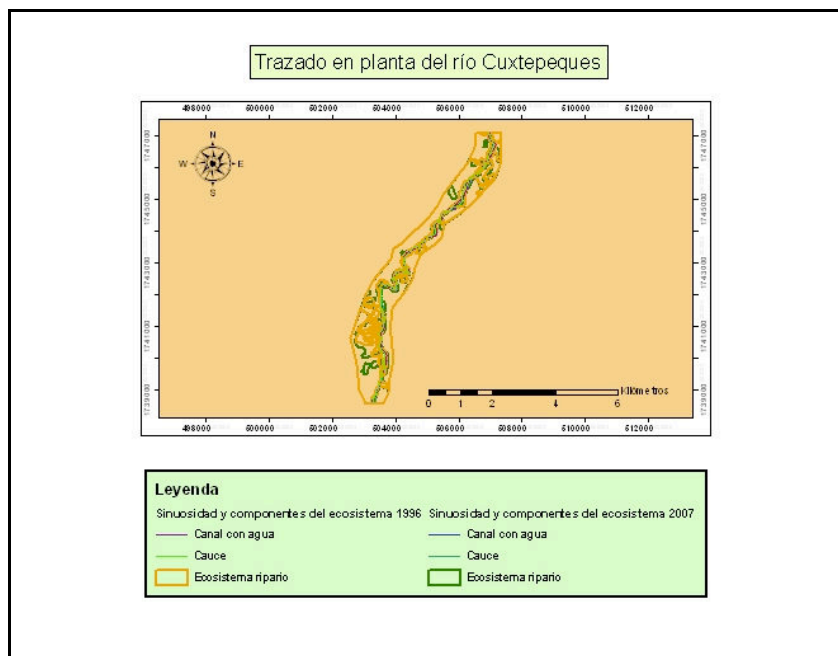
Figura 10. Componentes fluviales y del ecosistema contiguo al cauce en el río Cuxtepeques.

Figura 11. Sobre posición de los componentes digitalizados en el ecosistema ripario del río Cuxtepeques.

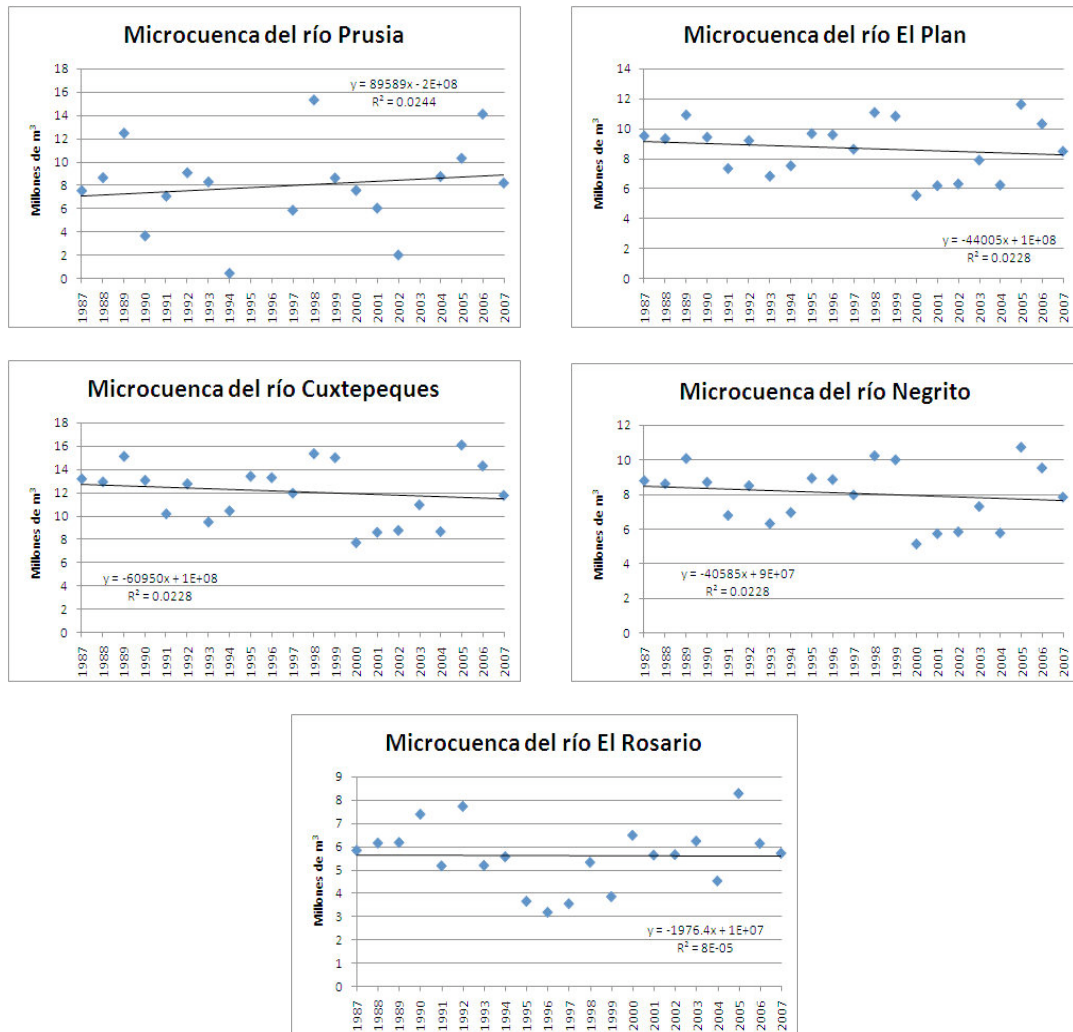
Como producto del cálculo de la escorrentía media anual por el espacio de tiempo considerado (1987 – 2007), se obtuvo para la microcuenca del río Prusia una tendencia positiva de la misma. Para las microcuencas de El Plan, Cuxtepeques y Negroito, la tendencia general es negativa. Por su parte, la tendencia de la microcuenca del río El Rosario permanece estable (figura 16). Por otra parte, es importante señalar que la escorrentía depende completamente de la precipitación.

Figura 16. Volumen medio anual de la escorrentía superficial y su tendencia en las microcuencas analizadas. Para ver los valores de precipitación, así como de coeficientes de escurrimientos parciales y ponderados, refiérase a los anexos 4 y 5, respectivamente.

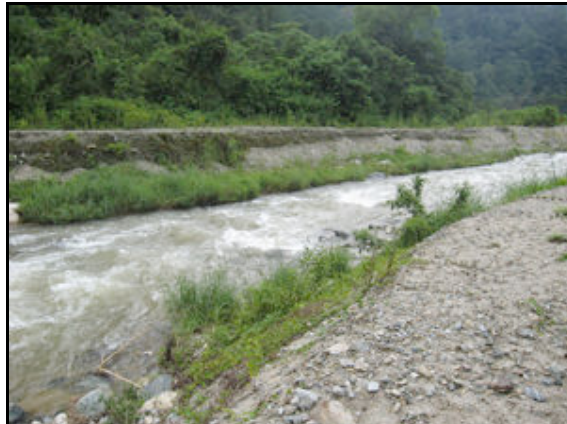
Erosión lateral del cauce a la altura del Ejido Siete de Octubre

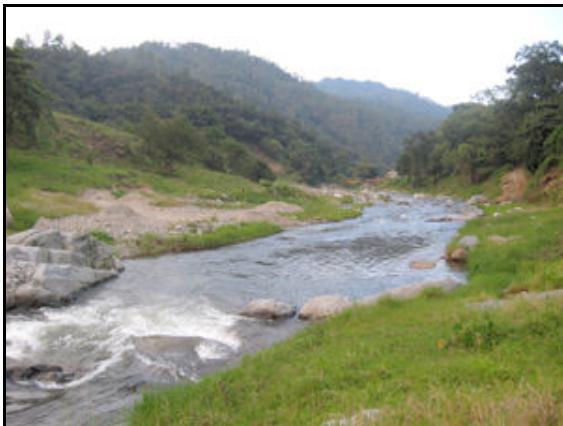
La degradación percibida en el ecosistema fluvial está dada por dos factores: 1) por en medio del cauce y contiguo a la finca “Las Nubes” cruza por en medio del mismo un camino, aunque la concurrencia en el cruce de vehículos es mínima debido a que solo los habitantes de la finca son los que cruzan de un lado al otro del cauce. Sin embargo, en caso de que los vehículos presenten fallas de tipo mecánicas, podrían producir contaminación por combustible, aceite o algún otro contaminante. La compactación en el camino que cruza el cauce a través del peso de los vehículos, se considera que no es de gran importancia, debido a que la concurrencia del paso con los mismos es baja y que el tipo de materiales presentes en el lecho del cauce es de materiales gruesos. 2) En la ladera Nw existe una buena parte deforestada y da la impresión que el suelo no es rocoso como para impedir el crecimiento de la vegetación. La única vegetación presente en esta zona es herbácea, razón por la cual los habitantes de las fincas la utilizan como área de pastoreo para ganado vacuno utilizado para consumo propio (tanto para la finca “Las Nubes”, como para “El Plan” – teniendo ambas el mismo propietario), por lo que la carga de ganado no es elevada. La importancia de lo anterior estriba en que, a pesar de no ver señales de degradación activa y de importancia hidrológica, tras una importante avenida de agua en el cauce y existiendo un importante porcentaje de humedad, podrían existir deslaves contiguos al cauce ocasionando la pérdida de suelo fértil a causa de la falta de cobertura vegetal arbórea que posea raíces que faculten la fijación del suelo a manera de protección al mismo como consecuencia a un proceso de incisión lateral.

Tramo contiguo a las fincas Las Nubes y El Plan

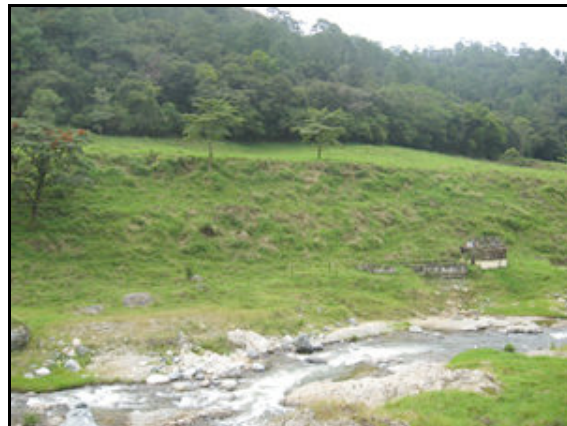
Otro signo de degradación notado durante el recorrido, es que contiguo al cauce existen zonas deforestadas cuyo uso del suelo es como pastoreo por parte del ganado criado para consumo de la finca o de los pobladores aledaños. Estos sitios están completamente cubiertos por pasto nativo, por lo que no se denotó una carga de sedimentos desmedida en el cauce a causa de la transportación de los mismos desde las laderas desprovistas de vegetación arbórea. Sin embargo, esto podría representar deslaves y pérdida de suelo fértil en momentos con gran carga de agua en el cauce y donde la humedad del ambiente y del suelo contribuya al desprendimiento del mismo, propiciando esto una carga extraordinaria de sedimentos en el río.

Ladera deforestada al margen del cauce

- En sitios desprovistos de vegetación arbórea con posibilidad de reforestar, se recomienda implementar programas de reforestación con el objetivo principal de protección como principal medida para interceptar el escurrimiento superficial reduciendo así el volumen y la velocidad del mismo, propiciando la infiltración de agua en el suelo y reduciendo la erosión hídrica de las laderas contiguas a los cauces.

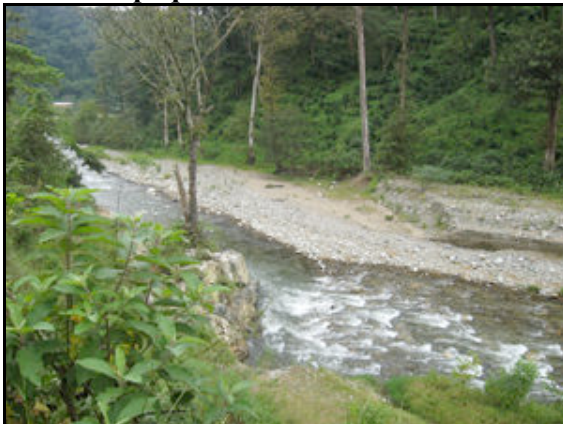
Erosión lateral y depósito de sedimentos en el cauce del río

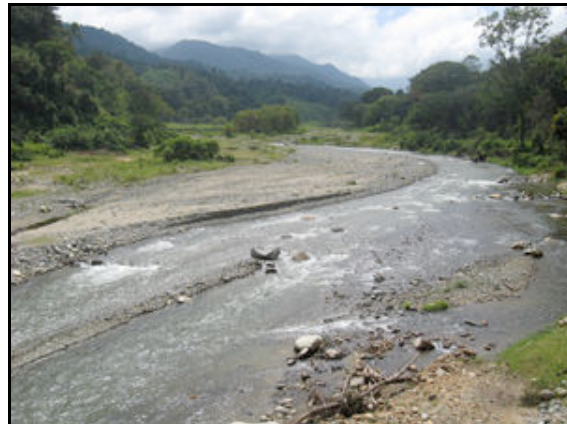
Meandro en el tramo muestreado

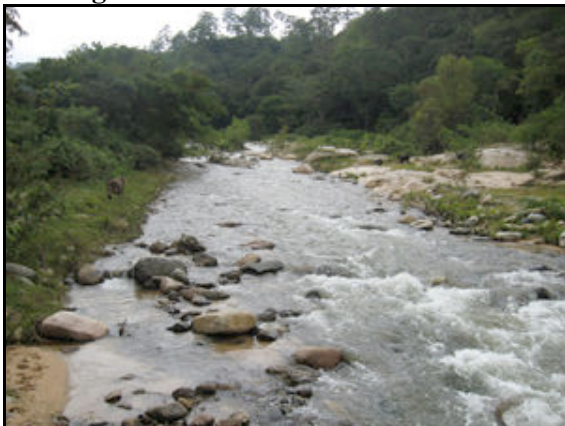
Cauce con rápidos continuos

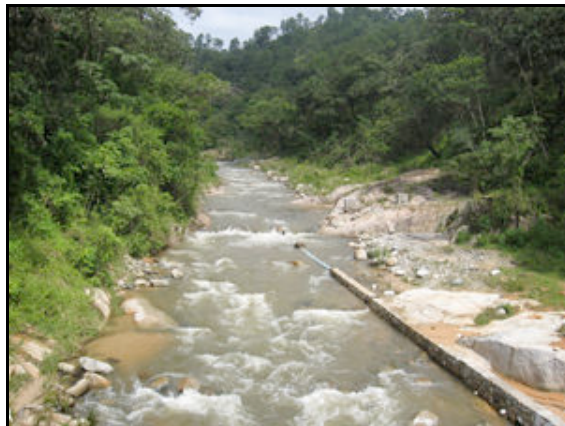
Entre las infraestructuras cercanas al cauce hay un puente de concreto para vehículos y una tubería protegida por concreto mediante la cual se abastece de agua a la población más cercana (Nuevo Paraíso), produciendo a la vista una  $\frac{1}{2}$  canalización ya que se encuentra ubicada a un costado del cauce y justo por debajo de la construcción del puente y sobre roca madre expuesta. Sin embargo, no se percibió degradación en el ecosistema fluvial provocada por esta  $\frac{1}{2}$  canalización.

Tubería para recoger y llevar agua al poblado de Nuevo Paraíso

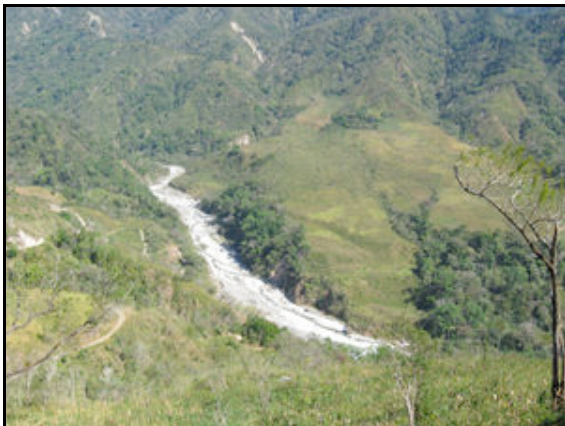
Laderas de influencia al cauce

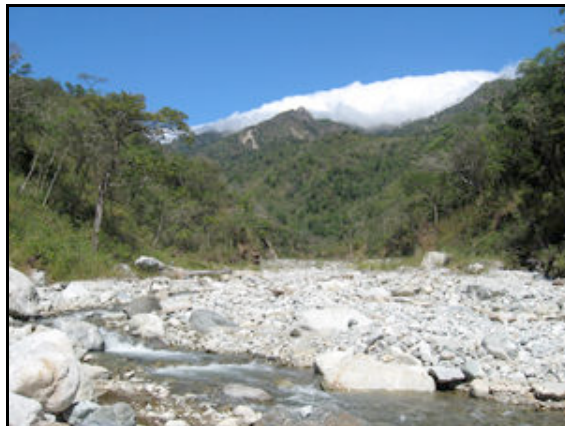
Granulometría en el cauce de grandes bloques y cantos rodados
