Flodpärlmusslan och dess livsmiljöer i Sverige

– ett Lifeprojekt 2004–2009

Bakgrund

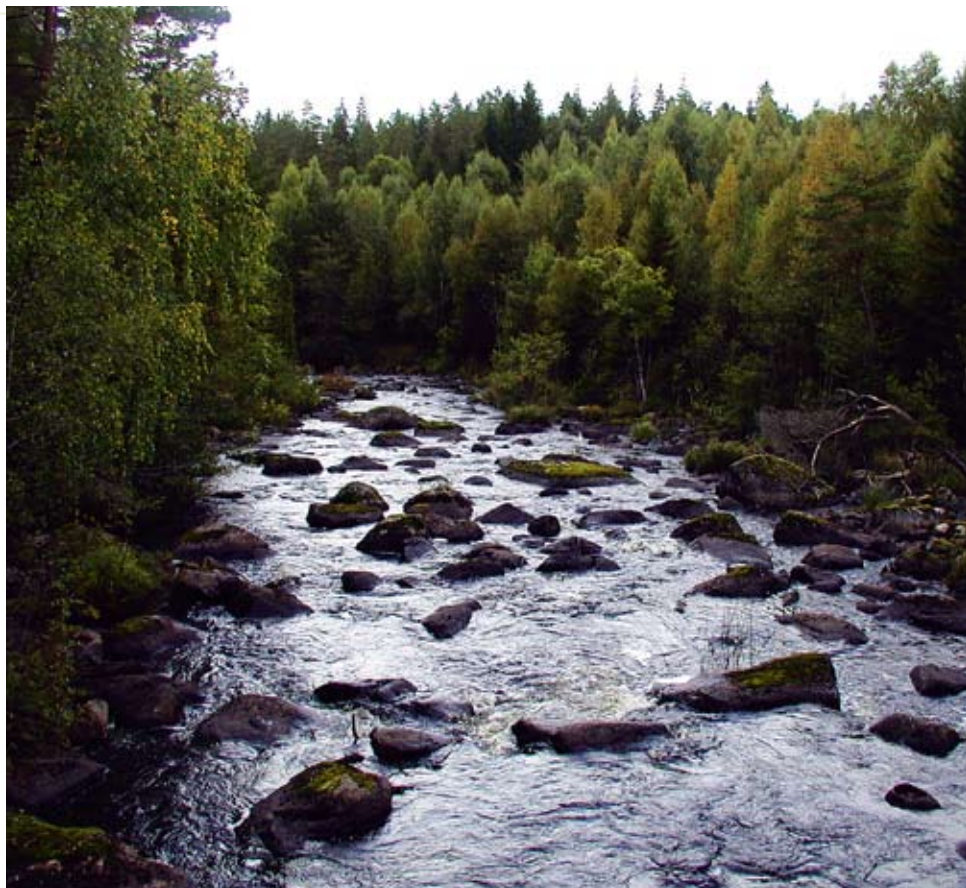
Pauliström, ett biflöde till Emån, med flodpärlmusslor har lämnats orensad, vilket innebär att stora block ligger kvar och stabiliserar bottenarna. Foto: Jakob Bergengren.

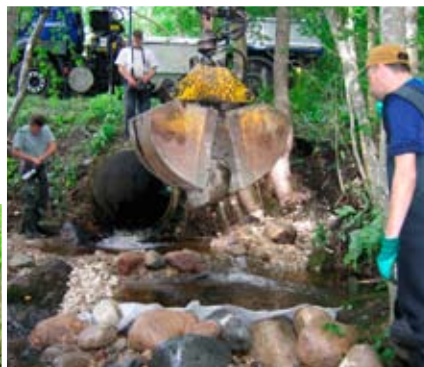
En felaktigt placerad vägtrumma utgjorde vandringshinder vid lågvatten i Lillsjöbäcken, Örebro län. Genom att lägga stora stenar nedströms och täta med geotextil höjdes vattennivån. Två trösklar anlades så att en successiv höjning erhöles.

I Lillsjöbäcken, i Örebro län, har åtta vandringshinder, på grund av felaktigt anlagda vägtrummor, åtgärdats. Trumman på bilden hade ett fall på cirka en halv meter, vilket anses som ett partiellt vandringshinder för öring (*Salmo trutta*). Tre uppsamlingsbassänger skapades med hjälp av fiberduk och tillförsel av block och sten. På så vis höjdes vattennivån och minimerar fallet från trumman. Stenar tillfördes även inne i trumman för att minska det starka flödet och för att bidra till en lättare passage för vandrande fisk. Resultatet av denna åtgärd är att vandrande fisk nu kan passera vägtrumman och fortsätta uppströms i vattendraget.

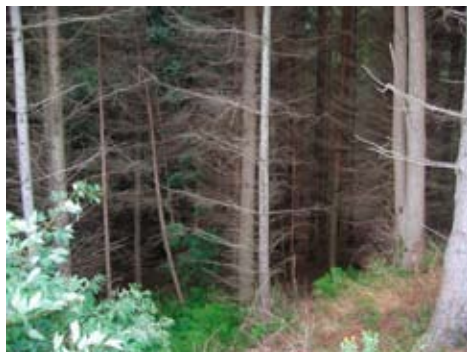
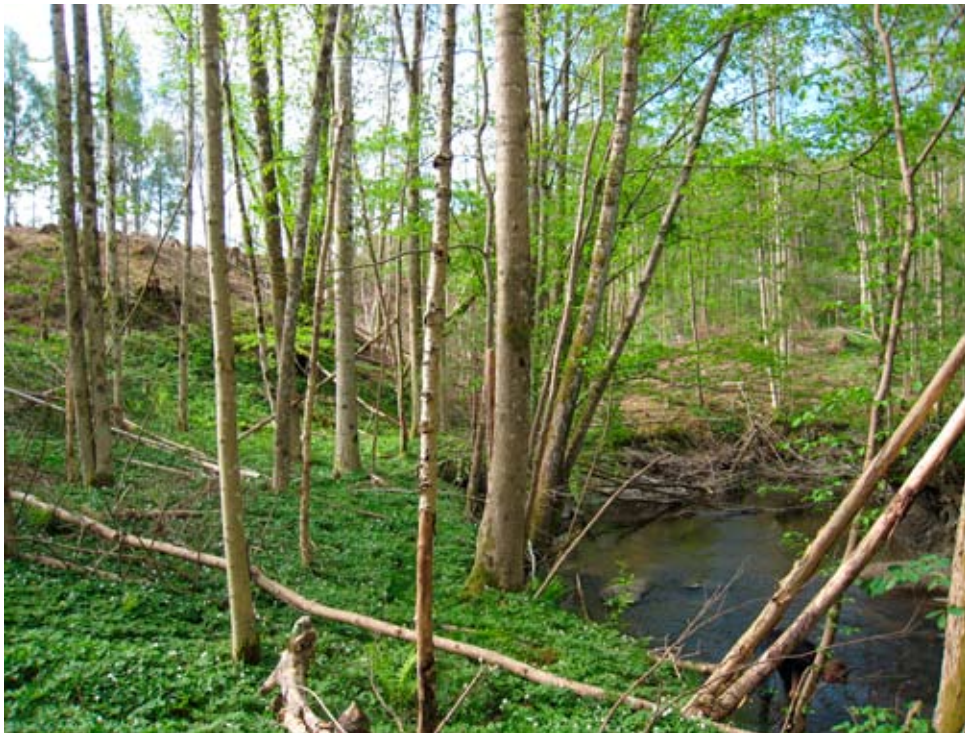
Längs Bratteforsån fanns en tät skog av planterad gran ända ner till vattendraget där lövträd och buskar borde växa. Delar av Sollumsåns kantzoner utgjordes också av planterad gran som missgynnade lövträdens tillväxt. Bilderna visar kantzonen före och efter åtgärd.

Arbetet i Sollumsån gjordes framförallt manuellt med motorsåg och virket fraktades bort med hjälp av en liten maskin, en så kallad järnhäst, för att minimera skador på marken. I Bratteforsån var volymerna mycket större och avverkningen utfördes med traditionella skogsmaskiner. Arbetet gjordes då tjälen var så

pass bra att marken kunde bära maskinerna utan större markpåverkan. Nu är syftet att behålla och på vissa delar skapa naturliga och flerskiktade lövmiljöer längs med vattendragen.

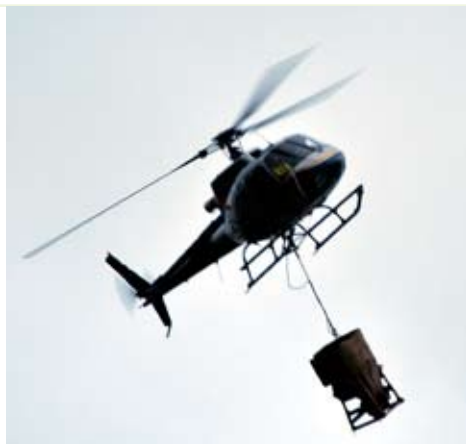
Denna åtgärd innebär att grus och stenmaterial, i storleksklass 5–40 millimeter, läggs ut i vattendragen på lämpliga ställen. Målet med åtgärden är att små unga musslor ska finna lämpligt substrat där igenslamning kan ha varit orsaken till utebliven förnyring. Bottnarna fungerar även som lekområden för öring och lax. När nya bottnar anläggs bör orsaken till igenslamningen först elimineras, annars riskerar de nya bottnarna att snart bli igensatta av nytt slam. Här spelar rådgivningen till skogliga aktörer en stor roll. Bevarande eller återskapande av våtmarker fungerar som ett filter. Diken som mynnar ut i vattendraget bör täppas igen eftersom de är en stor källa för tillförsel av slam och föroreningar.

I nio av projektets vattendrag har nya bottnar anlagts.

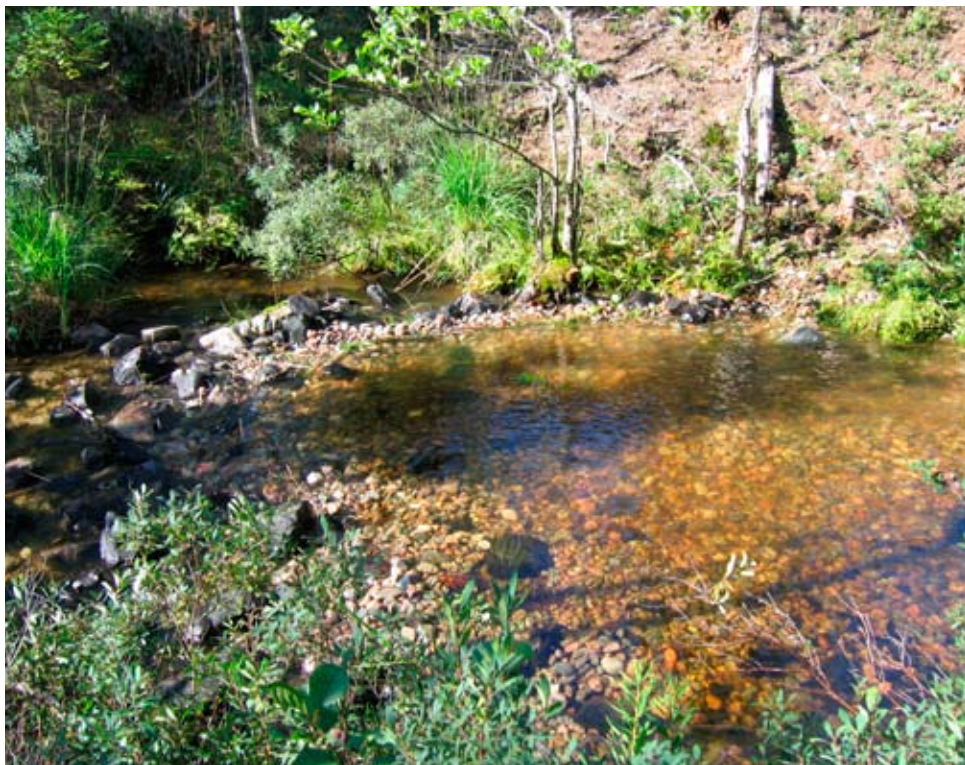
I Lillsjöbäcken i Örebro län lades grus ut med hjälp av lastbil och skopa och krattades sedan ut för hand. Bäckens slänter är branta och lokalen är belägen cirka 50 meter från vägen. Därför användes även en fyrhjulning med släp samt fiberduk ned för slänten för att få ut gruset i bäcken.

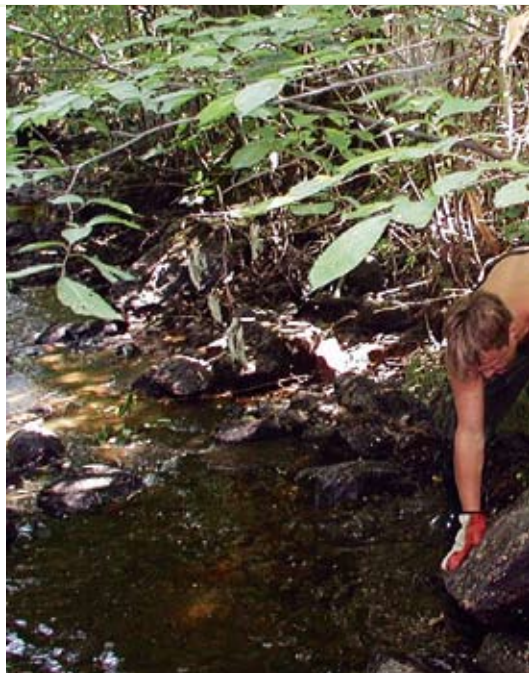
Mattias Persson och Thomas Nydén lägger tillbaka sten i LIFE-vattendraget Nötån för att skapa en mer mångformig bottenstruktur.

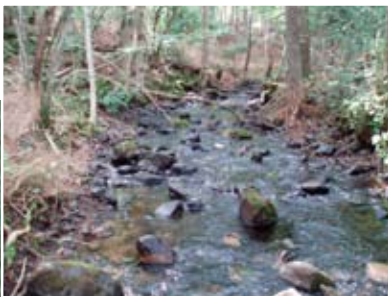
I Sollumsån har en sträcka på 800 meters restaurerats och stora stenar har placerats ut i vattendraget.

I Sollumsån har en sträcka på 800 meters restaurerats och stora stenar har placerats ut i vattendraget. Arbetet utfördes dels manuellt men också med grävmaskin. Innan åtgärden utfördes placerades musslorna i säkert förvar för att inte skadas.

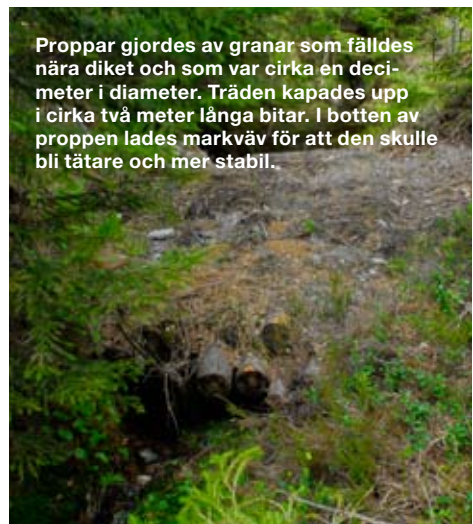
Proppar gjordes av granar som fälldes nära diken och som var cirka en decimeter i diameter. Träden kapades upp i cirka två meter långa bitar. I botten av proppen lades markkväv för att den skulle bli tätare och mer stabil.

När diken är igenproppade blir vattnet som sipprar fram nedströms proppen klart och fint. Uppströms ovanför proppen blir vattnet stillastående och det finpartikulära materialet sedimenterar och fastnar i proppen.

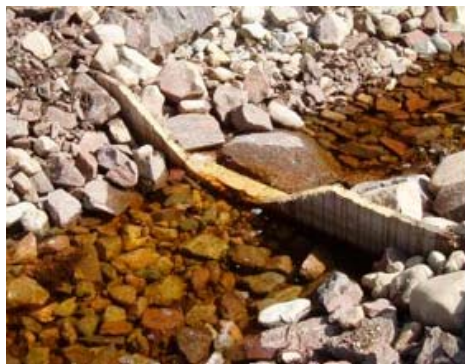
Bilden visar Thomsonöverfallet vid Storsjöns utlopp.

Genom att reparera en damm som reglerar flödet till Lillsjöbäcken ordnades en bättre vattenförsörjning. Den otäta dammen innebar att vatten rann ut i sjön under våren, vilket gav en mycket låg vattenföring på sommaren och på så sätt riskerade utslagning av både musslor och fisk. Den befintliga dammen vid Storsjöns utlopp ersattes med ett Thomsonöverfall. Det V-formade utskovet (se bild ovan) ger en självreglerande innehållning av vattenflödet i bäcken. På så vis kan Lillsjöbäcken få ett gynnsamt vattenflöde under hela året, även under sommaren när bäcken kan riskera att torka ut.

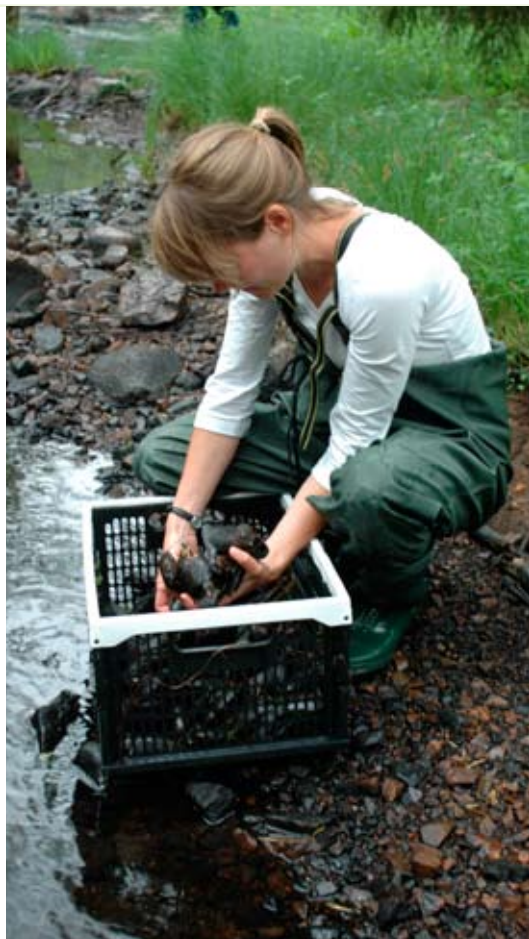
Sofi Alexanderson sätter ut musslor i Silverån

En åtgärd inom projektet var att återintroducera flodpärlmussla till Silverån. Ett vattendrag i Kalmar län där tidigare restaureringsåtgärder nu har bidragit till ett återställt och naturligt fungerande vattendrag. 1 000 musslor samlades in från ett närliggande vatten i samma avrinningsområde. Varje mussla märktes för att underlätta senare uppföljning

och inventering. Musslorna sattes ut på nio olika platser med lämpliga förutsättningar.

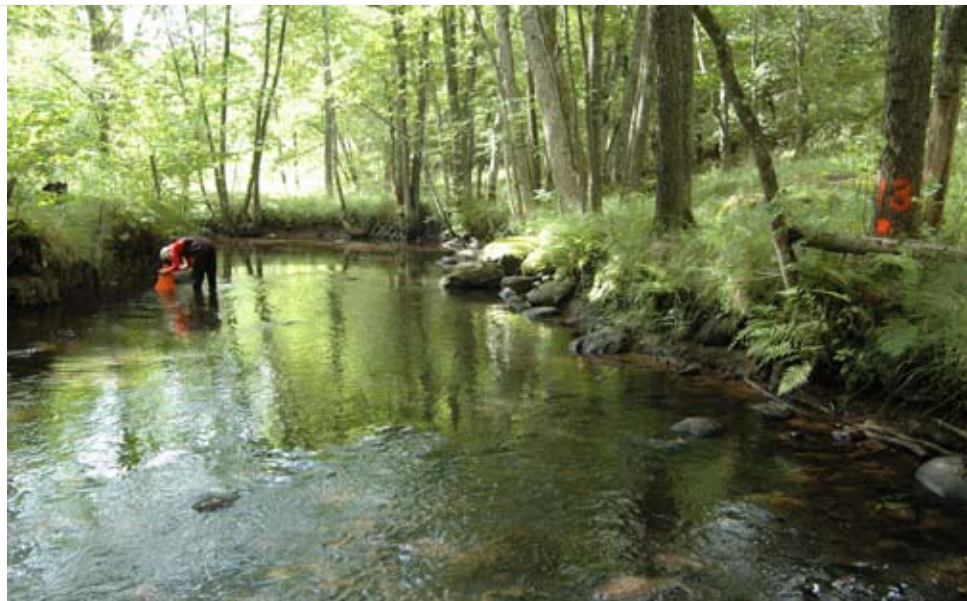
Många av de åtgärder som utförts inom LIFE-projektet syftar till att minska igen slamning. Här är det Katarina Vartia som kontrollerar beståndet av flodpärlmusslor i Bratteforsån.

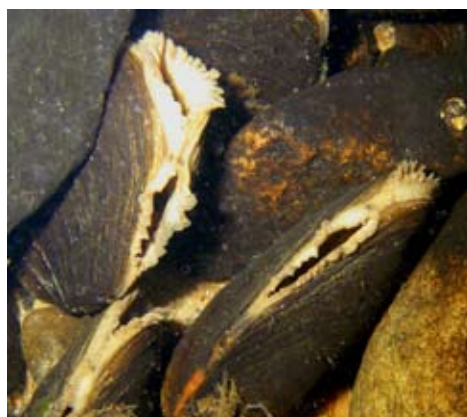
Flodpärlmusslan pumpar vatten genom in- och utströmningsöppningarna för att få syre och föda (mikroskopisk partiklar).
