# WRRL-Steckbrief für den Oberflächenwasserkörper Döllnfließ-115

EU-Kennung: DERW\_DEBB5816\_115

Stand der Daten: 22.12.2021

Gültig für: 3. Bewirtschaftungszeitraum (BWZ) - 2022-2027

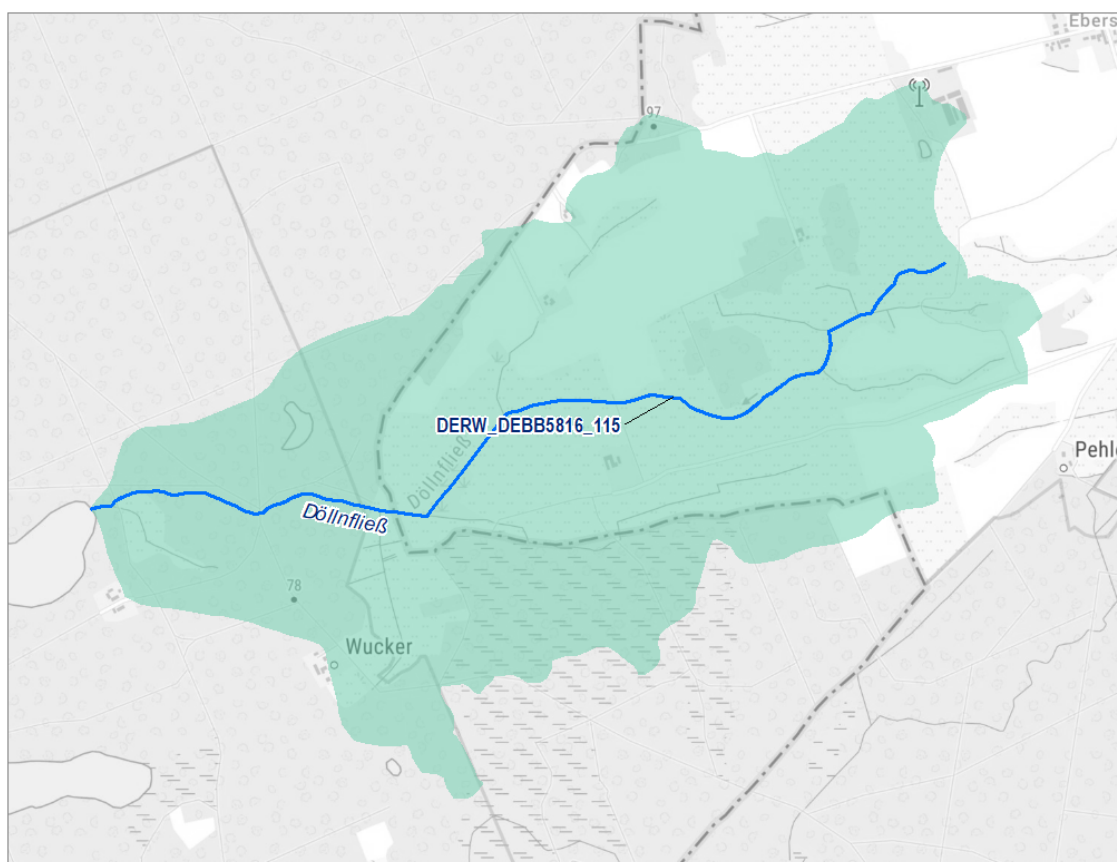
## Lage und Grenzen

- operativ Chemie und Ökologie
- operativ Ökologie
- Überblick Chemie und Ökologie

— Landesgrenze

— Fließgewässer WRRL

Einzelseinzugsgebiet Oberflächenwasserkörper
