Eggwald

Ein Lebensort an
der Gotthardbahn und
seine Geschichte

Ruedi Weidmann

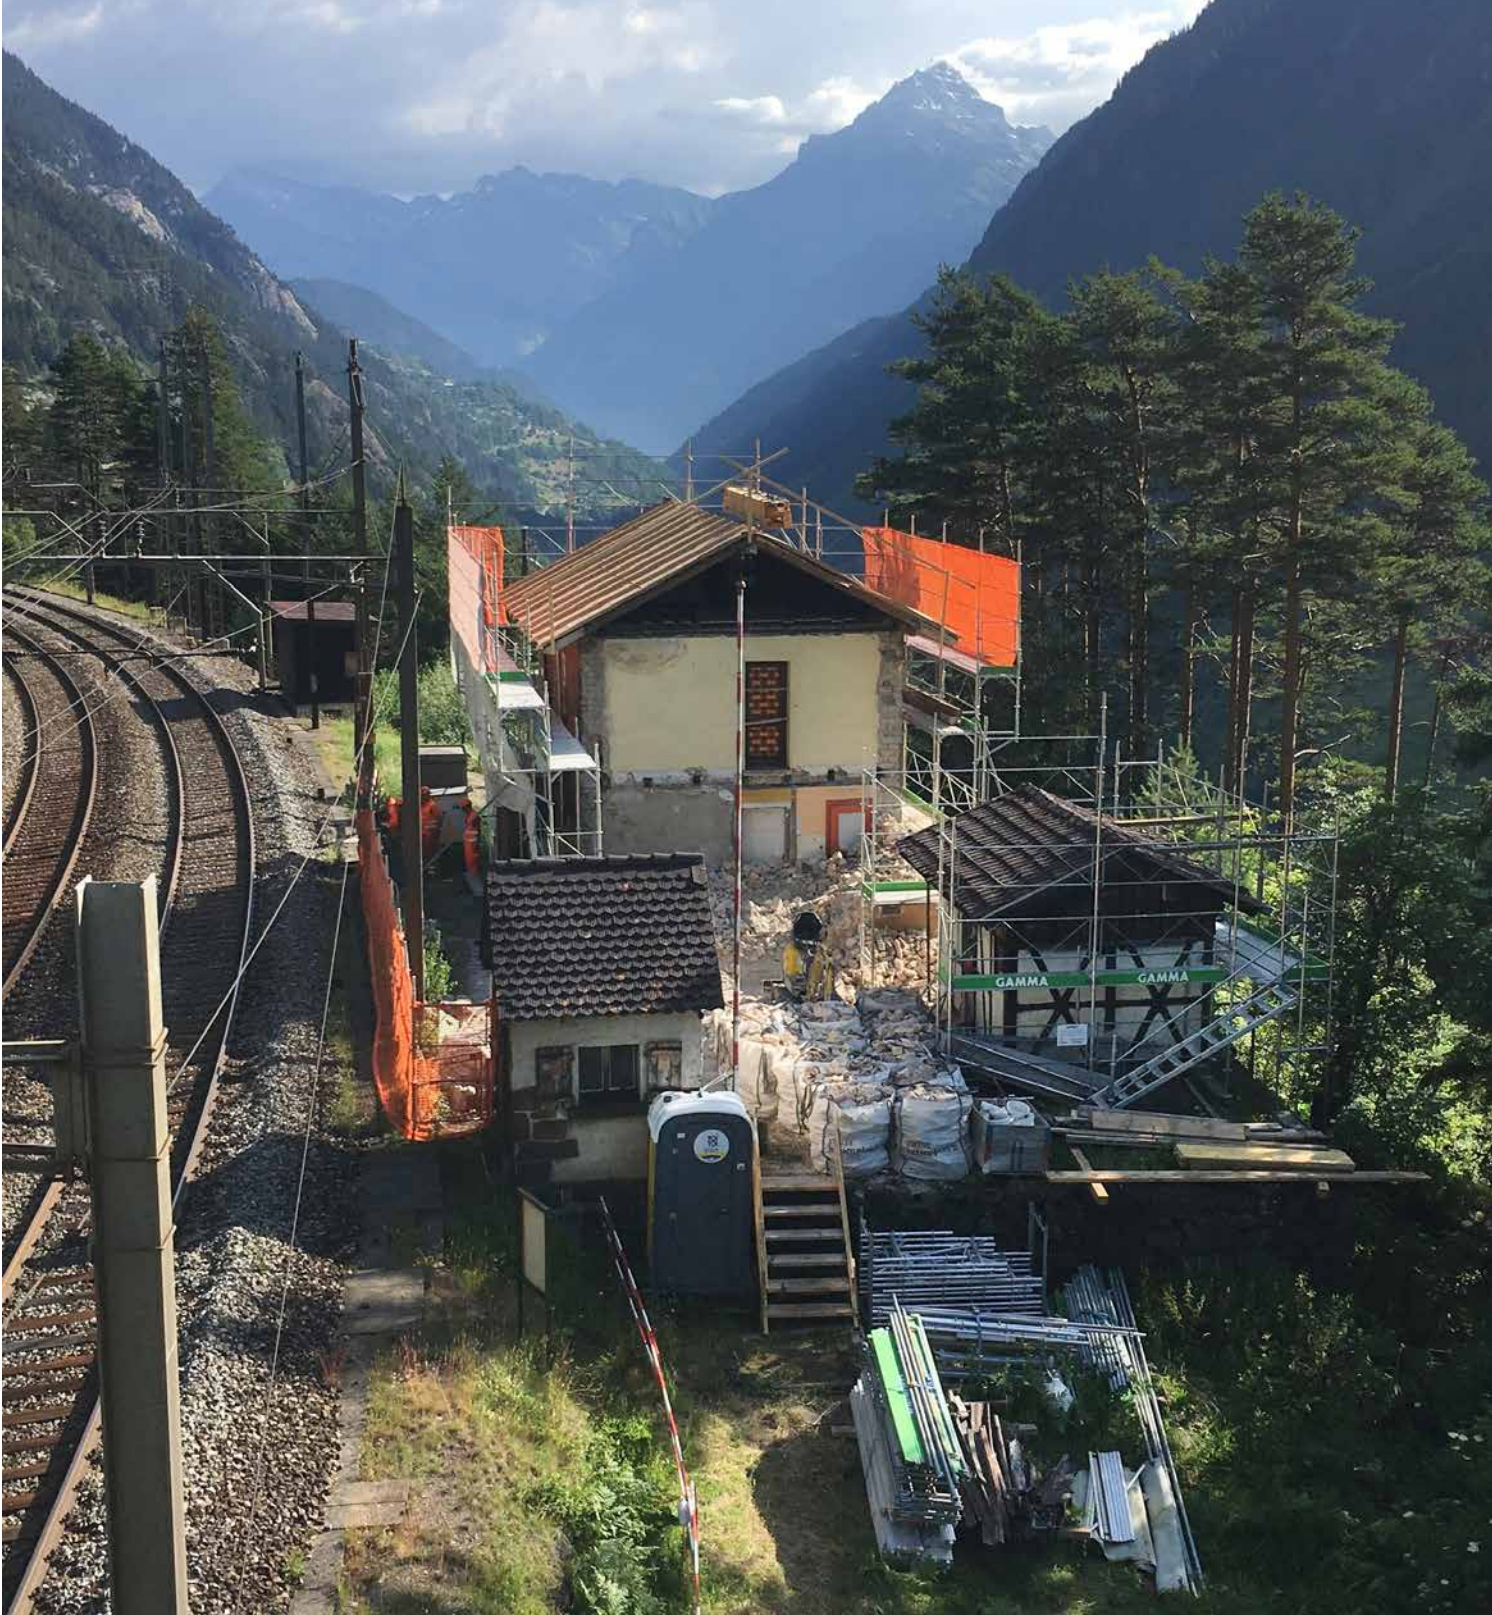
5 – Blick von der Rorbachbrücke auf die Baustelle im Sommer 2019. Der südliche Anbau von 1909 ist abgebrochen und in Säcke für den Helikopter abgefüllt; das Dach wird neu gedeckt. Im Vordergrund stehen links die Kabelbude und rechts der Holzschopf. (Foto: Jacqueline Häusler)

Die Leitung der Fachstelle konnte SBB Immobilien, die für alle Hochbauten der SBB zuständig ist, von der Idee überzeugen. Das Haus wurde untersucht, mit den Originalplänen verglichen und schliesslich 2019 und 2020 renoviert. Der Anbau von 1909 war in schlechtem Zustand und wurde abgebrochen. Dadurch erhielt das Haus wieder seine Grösse von 1897. Mit Ausnahme des um 1960 eingebauten Eckfensters wurden die originalen Fensteröffnungen samt Holzläden wiederhergestellt. Im Parterre wurden ein neues Bad und in der Stube eine Kochzeile eingebaut. Strom- und Wasserleitungen mussten erneuert und das Dach neu gedeckt werden. Die Fassaden wurden in Anlehnung an die ursprünglichen Farben gestrichen.

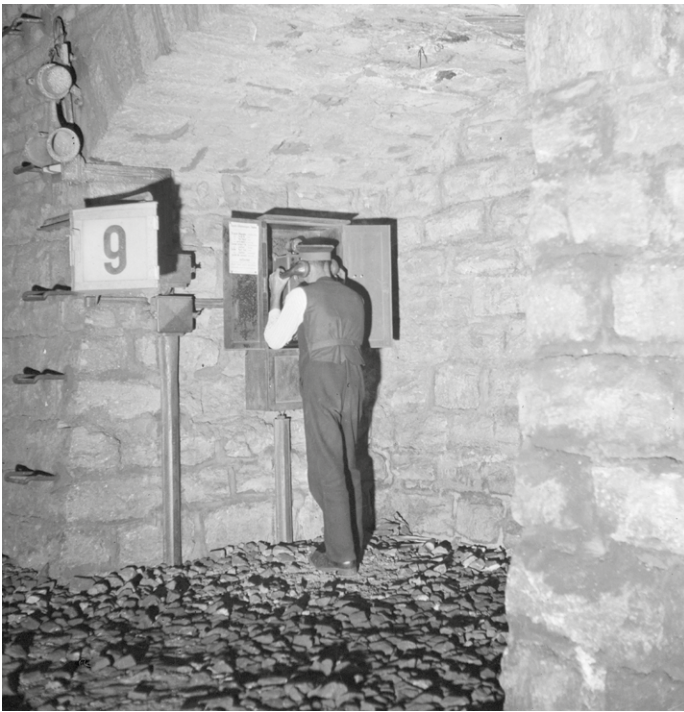
3 – Ein Streckenwärter telefoniert 1936 am Streckentelefon im Simplontunnel. (Foto: SBB Historic)
4 – In der Kabelbude Eggwald wurde 1920 das Streckentelefon montiert. Erst später gab es auch im Wärterhaus einen Apparat. (Foto: Ruedi Weidmann)

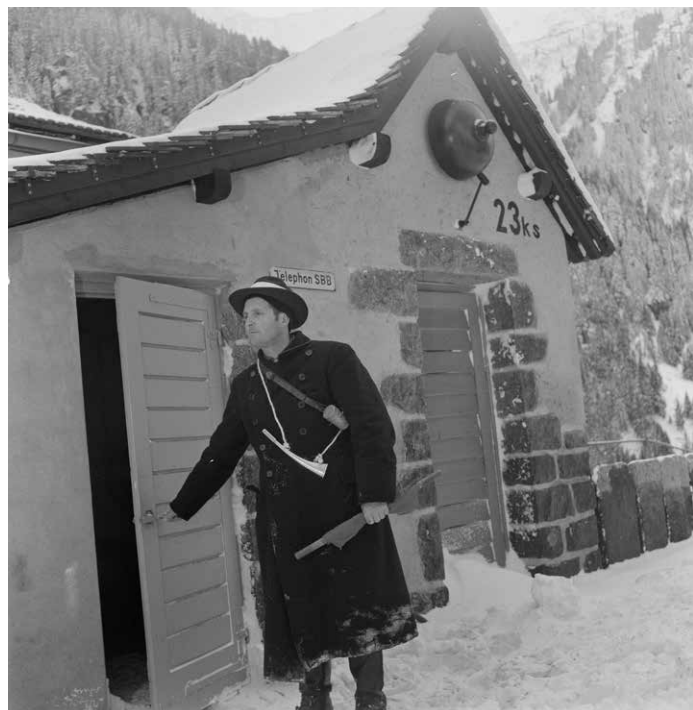
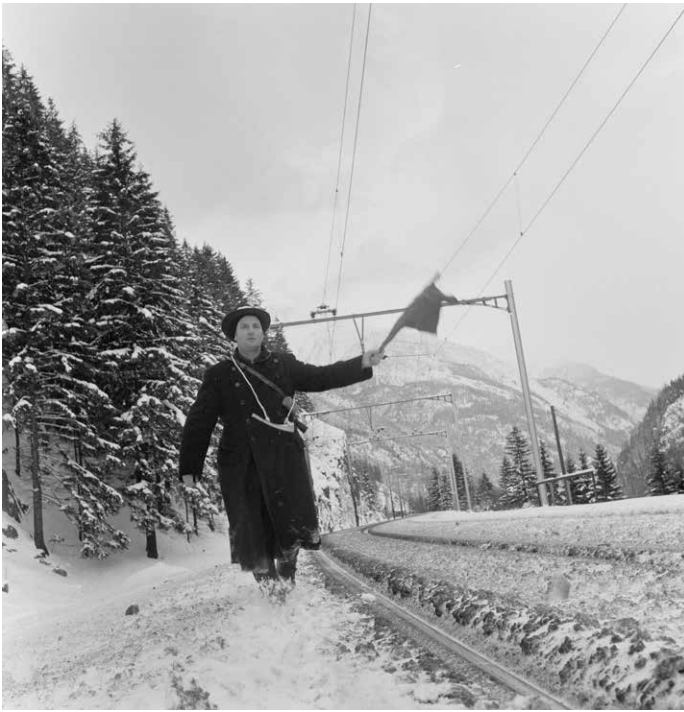
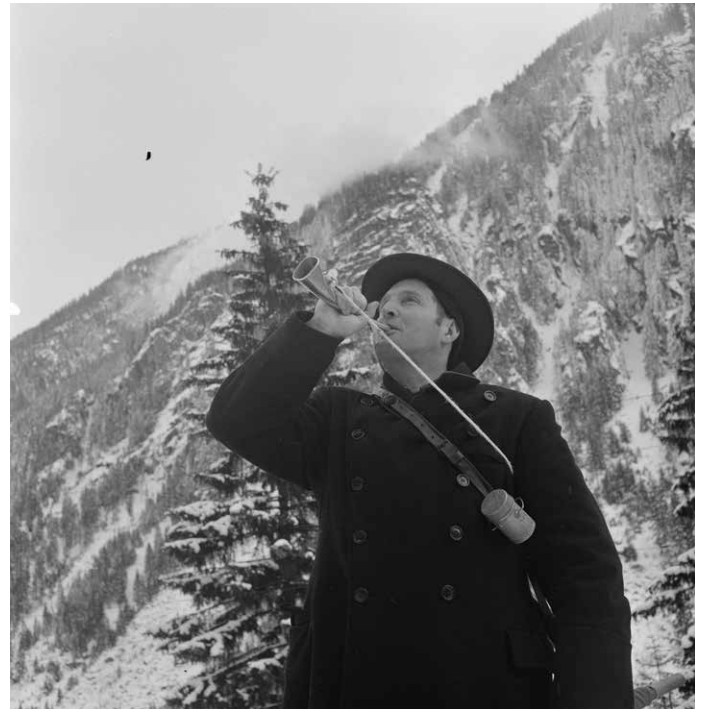
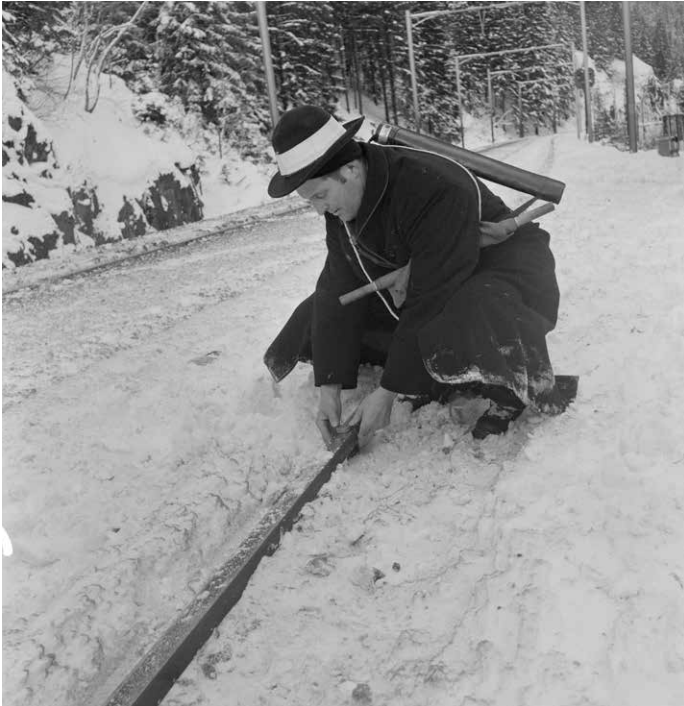
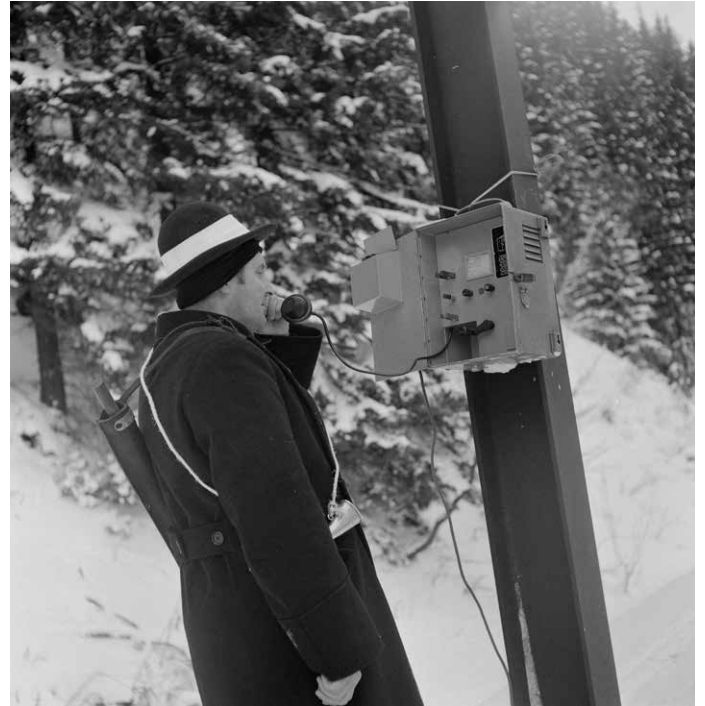
3 bis 7 – Ein Streckenwärter demonstriert 1958 für den SBB-Fotografen, welche Mittel er hat, um Züge zu stoppen und Gleisarbeiter zu warnen, wenn akute Lawinengefahr herrscht oder eine Lawine die Gleise verschüttet hat: Signalhorn, rote Fahne (nachts eine Laterne), auf die Schiene geklebte Platzpatronen (die knallen, wenn die Lok darüber fährt, so dass der Lokführer anhält). Über ein provisorisches Streckentelefon oder

das Telefon in der nächsten Kabelbude informiert er die Stationsvorstände, damit sie die Strecke sperren. (Fotos: SBB Historic)

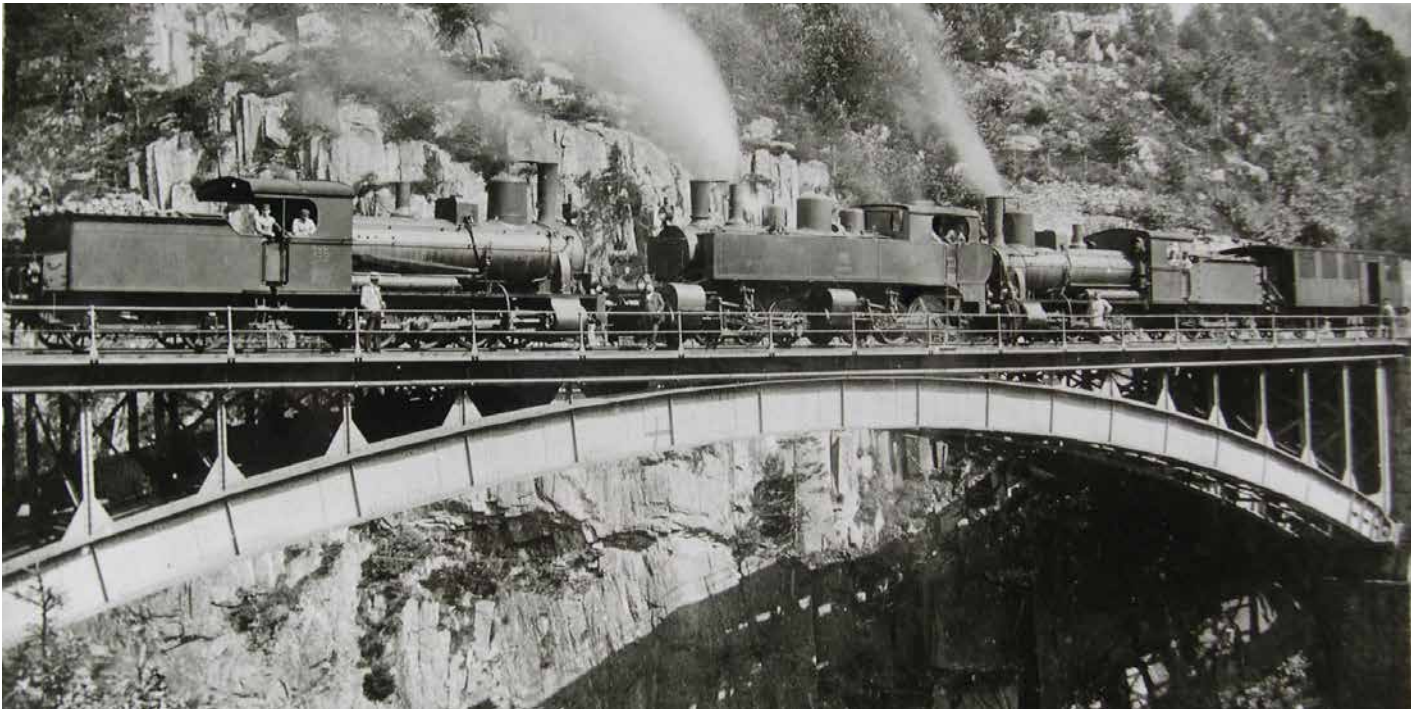
1 – Belastungsprobe 1893 nach dem Bau der zweiten Spur. (Foto: SBB Denkmalpflege)

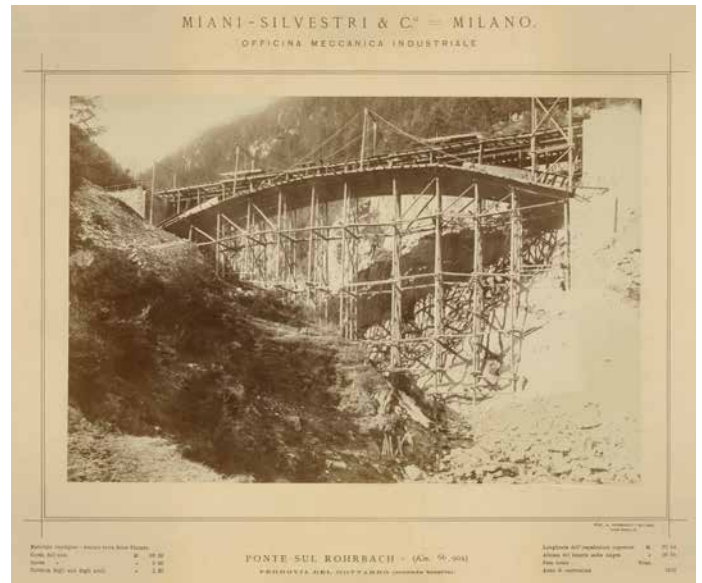
2 – Werbfoto von Miani-Silvestri von 1893 mit dem hölzernen Lehrgerüst für den Bau der Brücke der zweiten Spur. (Foto: SBB Denkmalpflege)

Die erste Rohrbachbrücke baute die Gutehoffnungshütte in Oberhausen im deutschen Ruhrgebiet. Die zweite in der gleichen Form, aber etwas schmaler, die Stahlbauirma Miani Silvestri aus Mailand. Schweizer Stahlbaufirmen konnten damals Stahlbrücken dieser Gröszenordnung noch nicht bauen. Die Teile wurden in der Fabrik vorproduziert und vor Ort zusammengenietet.

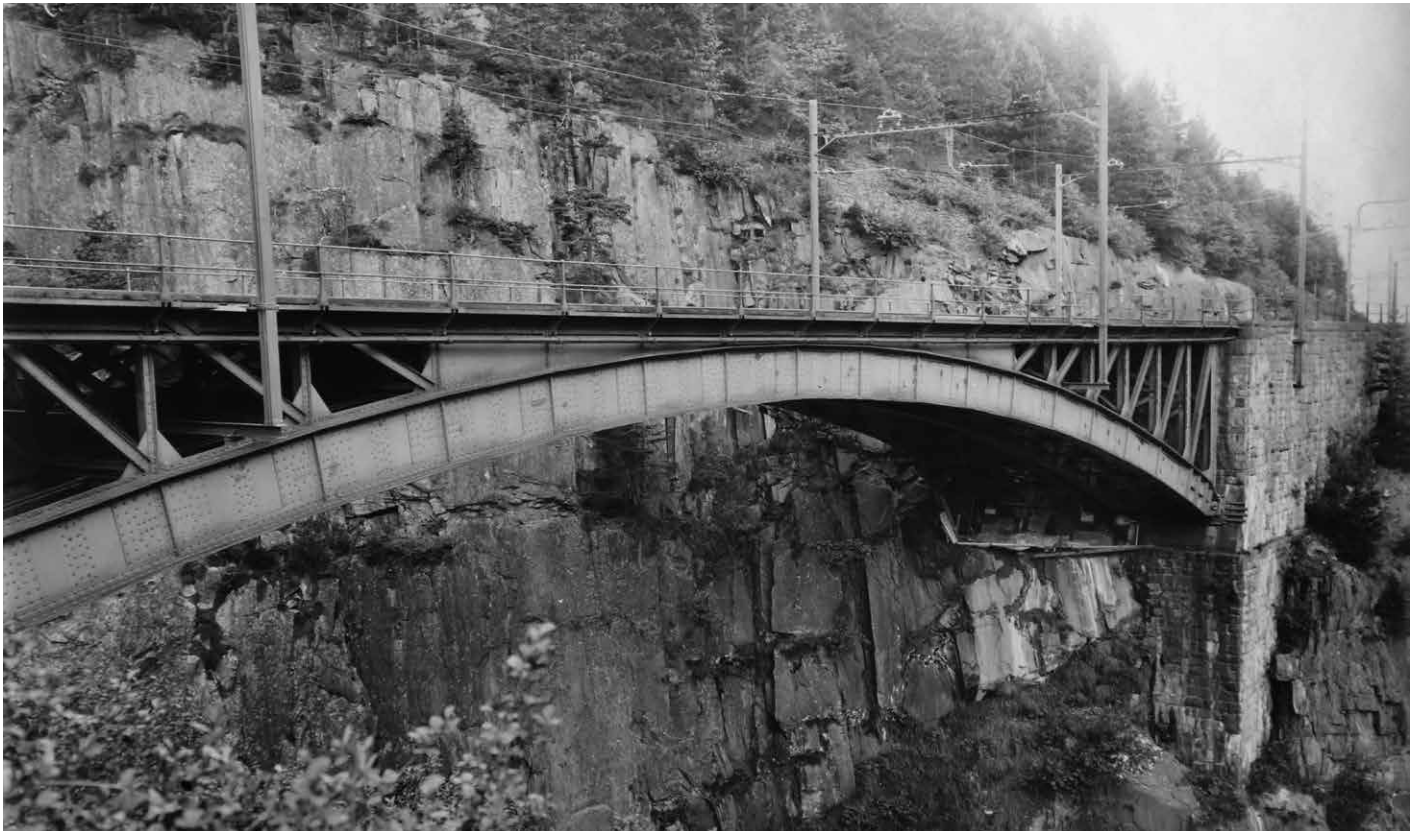
1 – Die Brückenträger wurden 1909 mit diagonalen Streben und mit Blechen im Bogenscheitel für die schwerer werdenden Loks verstärkt. (Foto: SBB Denkmalpflege)

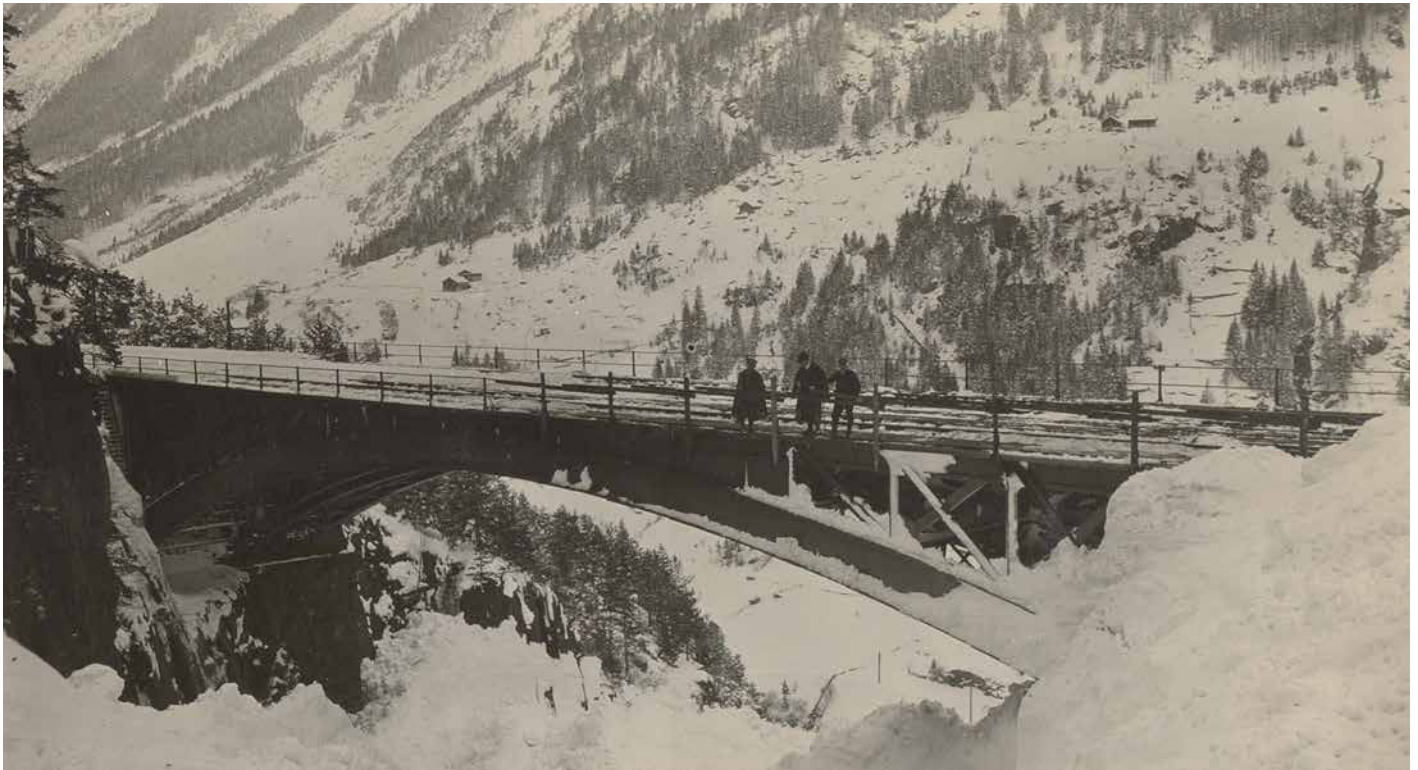
1 – Begutachtung von Schäden an der Rohrbachbrücke nach Lawinenniedergängen am 19. und 22. April 1917. Die Lawine hat das Bachbett fast aufgefüllt. (Foto: SBB Historic)

In vielen Wintern entluden sich die Schneemassen im steilen Trichter des Rohrtals, doch meist glitt die Rohrtallawine unter der Rohrbachbrücke hindurch und füllte das Bachbett nicht bis zu den Stahlbogen hinauf. 1882, 1917, 1975 und 1978 kam es jedoch zu leichten Schäden an der Brücke. 1981, ausgerechnet im hundertsten Winter seit dem Bau, lief es nicht mehr so glimpflich ab. Drei schwere Niedergänge, einer am 6. und zwei am 20. Januar, verschütteten beide Fahrspuren auf der Brücke, rissen die Fahrleitung, die Hochspannungsleitung und das Geländer weg und verbogen die bergseitige Brücke samt den Schienen.

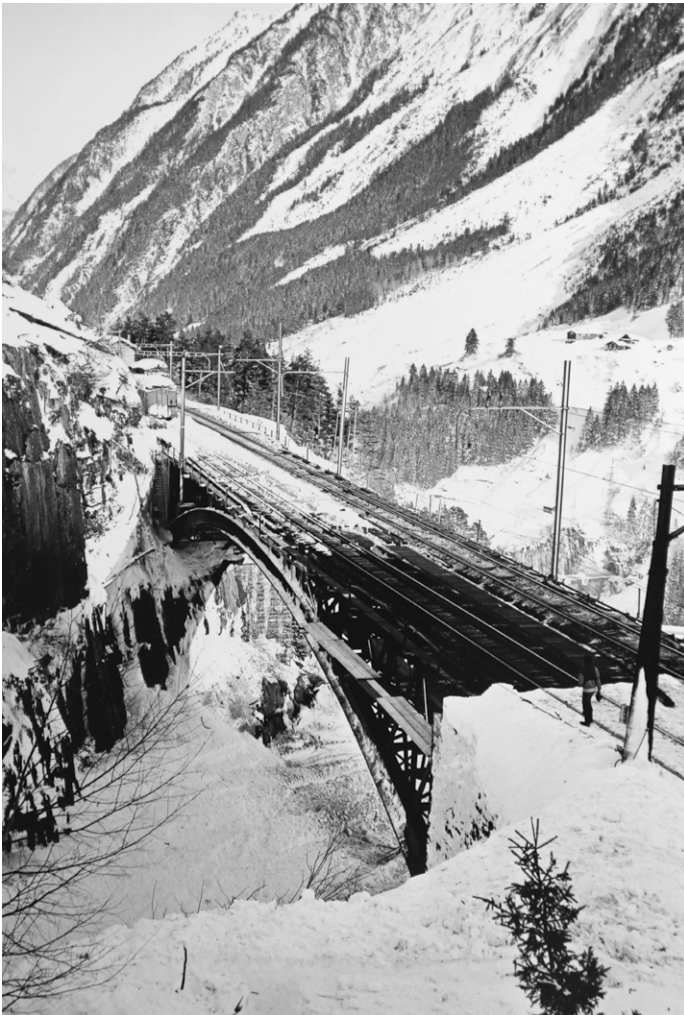
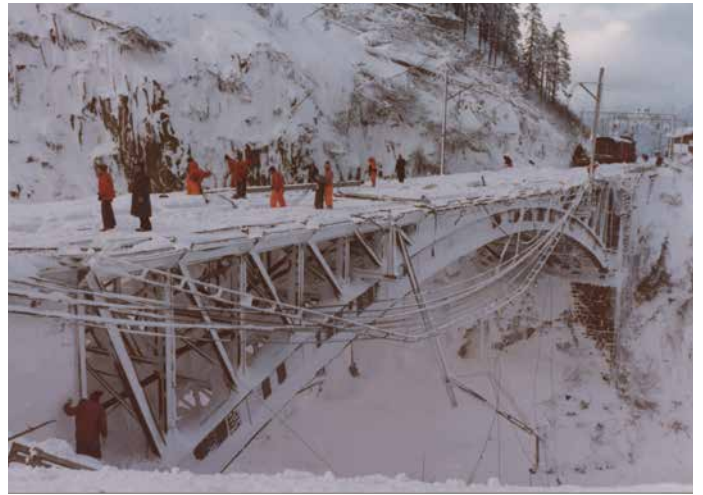
2 bis 6 – Die Lawine vom 6. Januar 1981 fegte über die Brücke hinweg, zerstörte Fahrleitung und Geländer und verbog die ganze Brücke: Im Inneren des Fachwerks wurden Streben verkrümmt, auf der Brücke sind die Schienen verbogen. Im Hintergrund das Wärterhaus Eggwald. (Fotos: SBB Fachstelle für Denkmalpflege)

Die Strecke Wassen–Göschenen blieb zwei Tage lang gesperrt. Die Brücken wurden notfallmässig instandgesetzt. Bis am 10. April war auf dem Abschnitt Eggwald–Göschenen nur das talseitige Gleis befahrbar, weil die bergseitige Brücke repariert werden musste.
