# B-undersøkelse for lokalitet 29776 Teksmona

NS 9410:2016

På oppdrag fra NovaSea AS har Åkerblå utført en B-undersøkelse under brakklegging av lokalitet Teksmona.

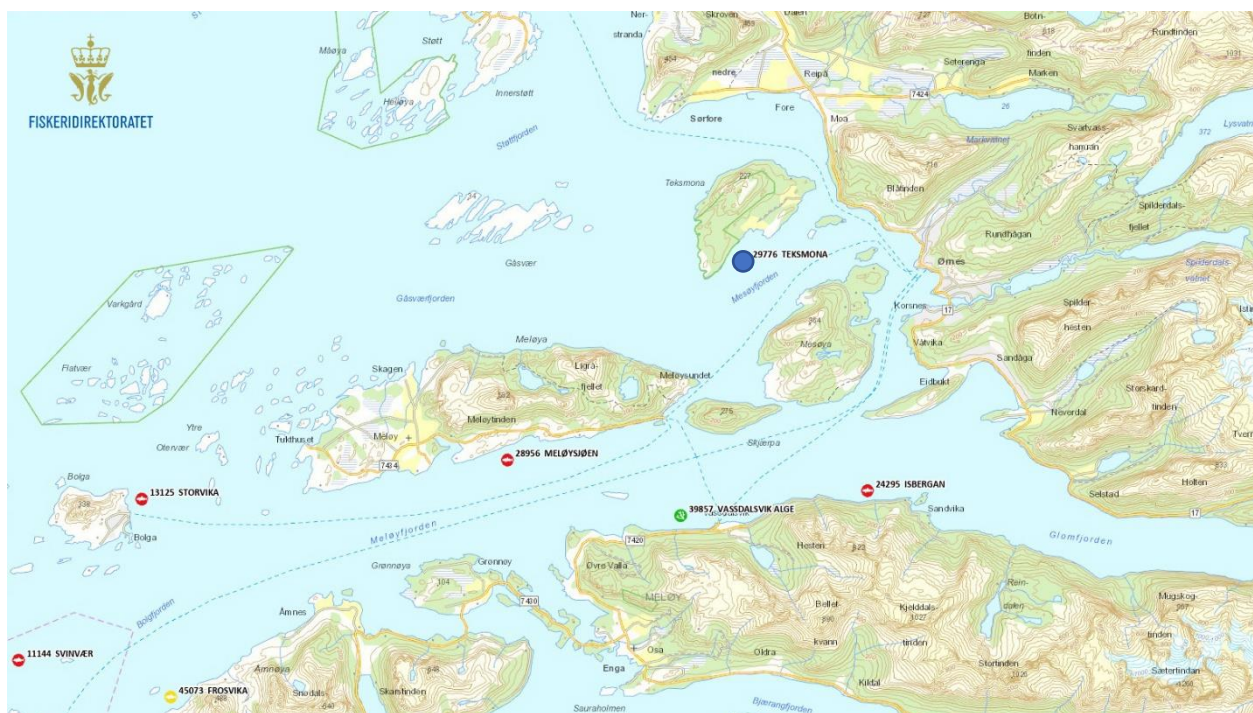
**Figur 2.1.1.** Sjøkart (nordlig orientering) med avmerking av lokalitet (blå sirkel) og omkringliggende lokaliteter (røde sirkler). Kartdatum WGS84.

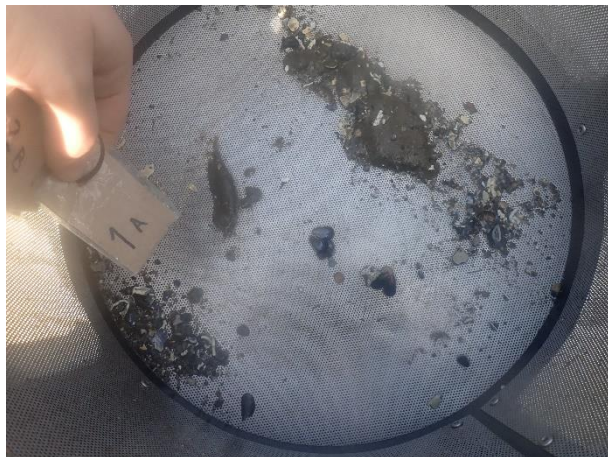
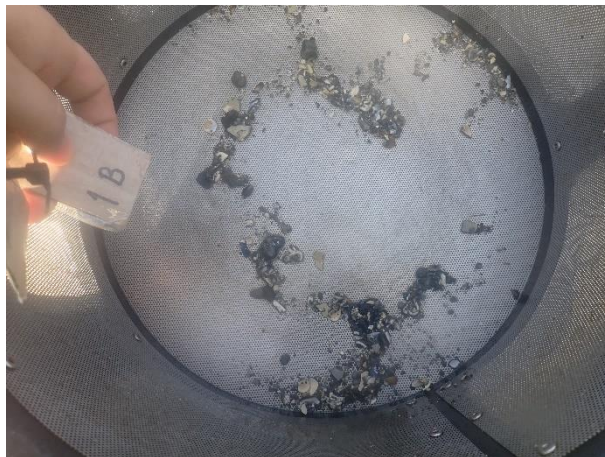
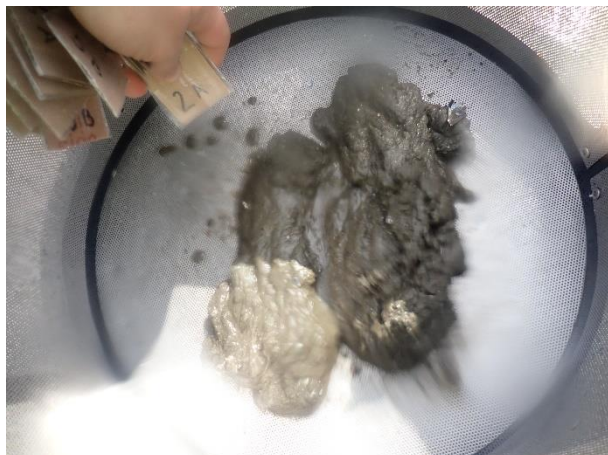
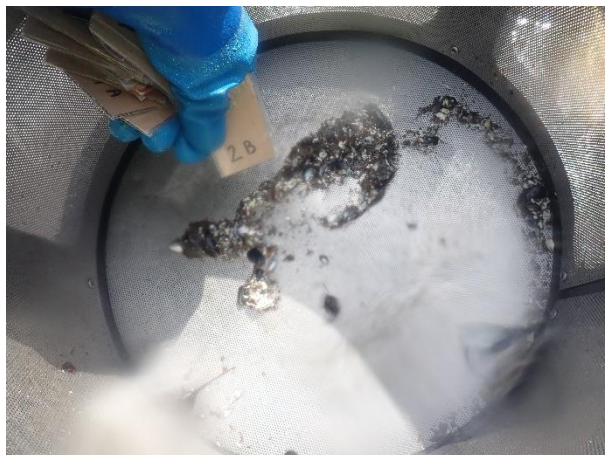
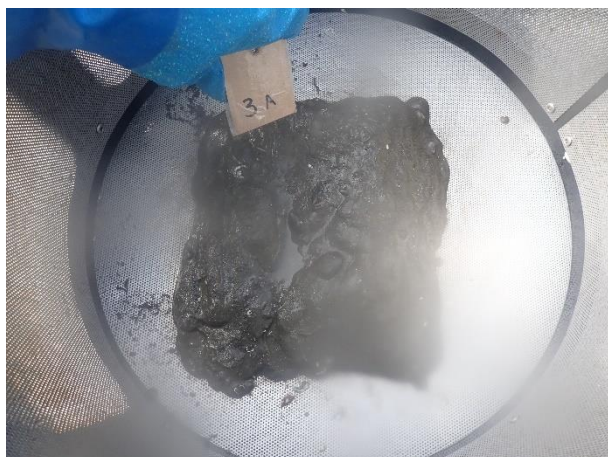
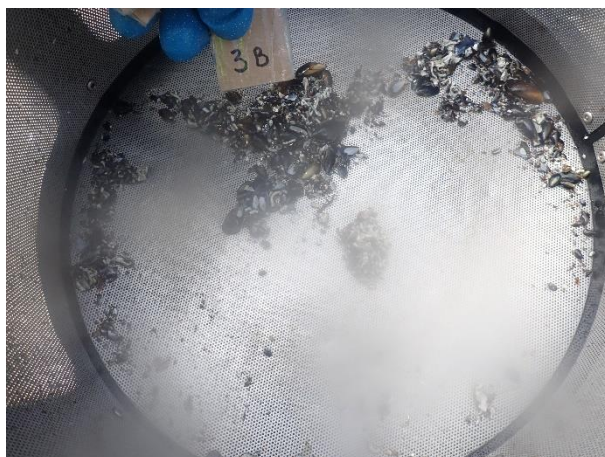
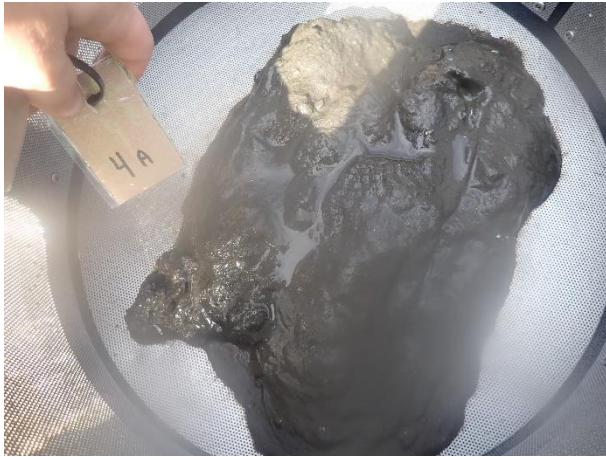
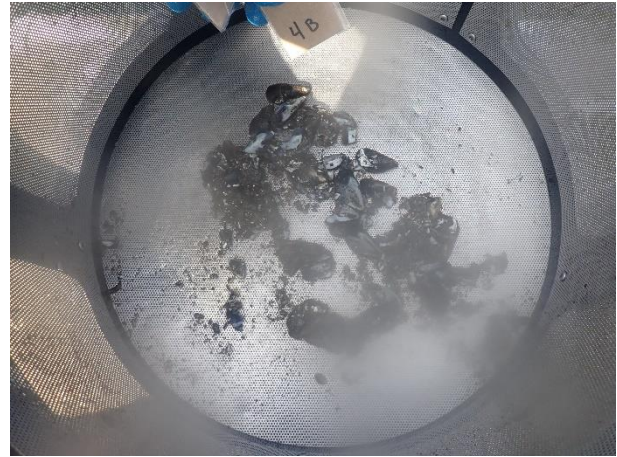
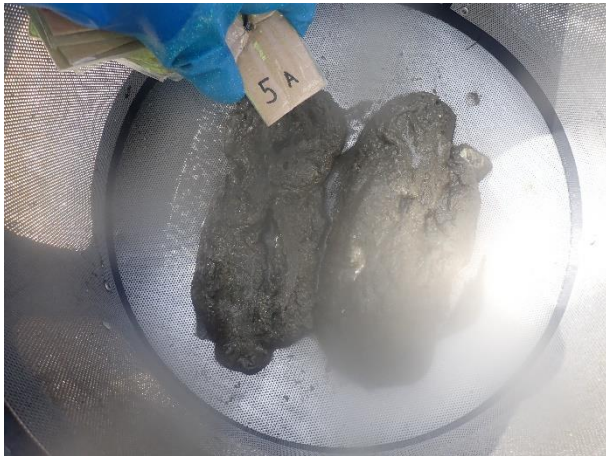
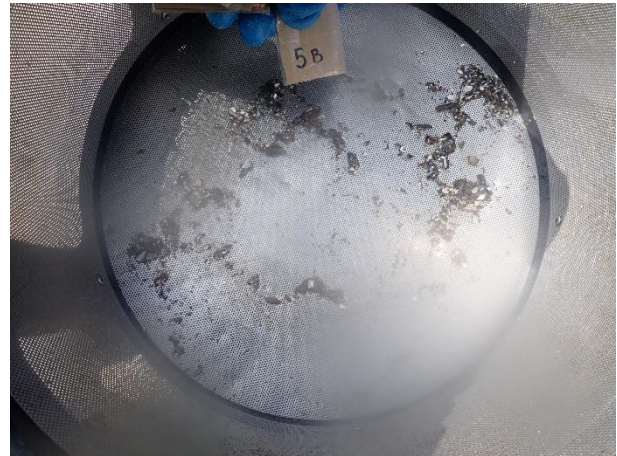
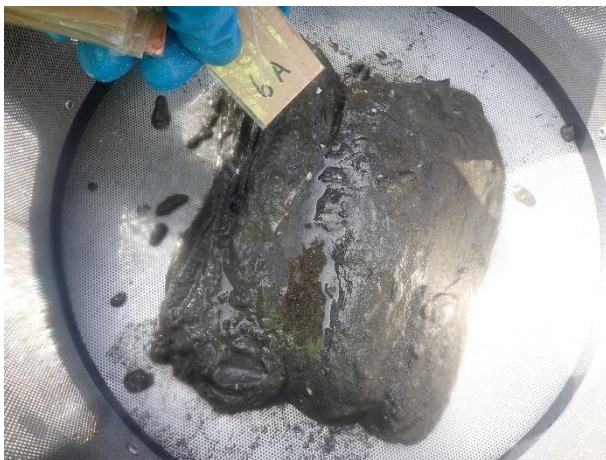
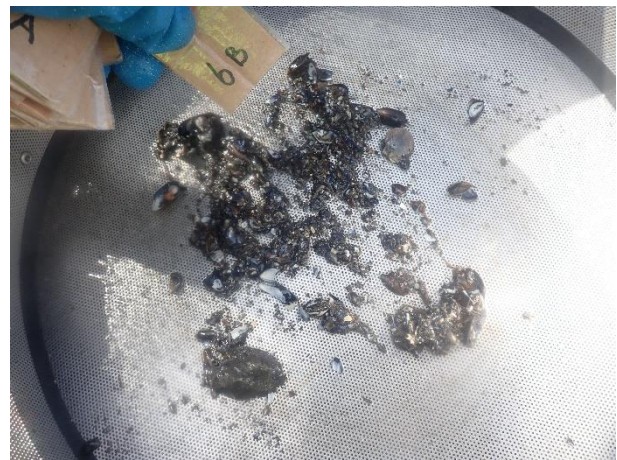
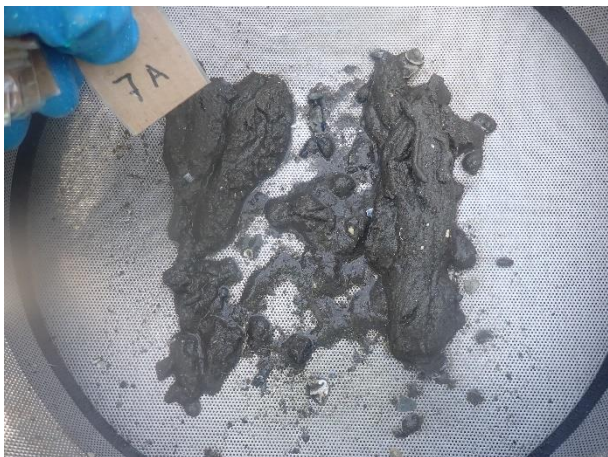
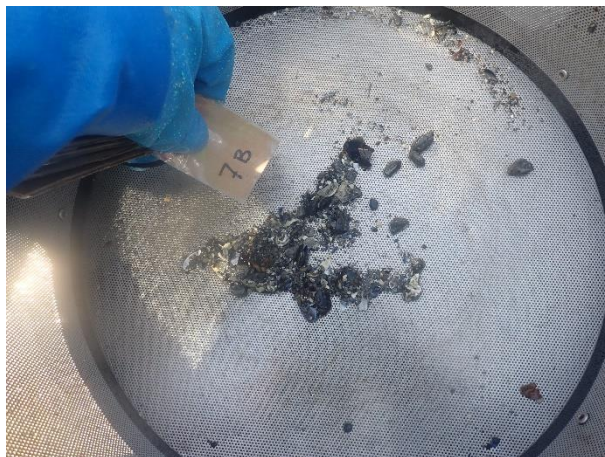
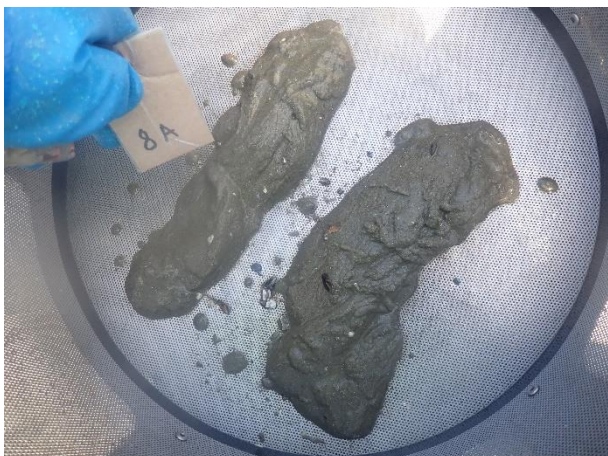
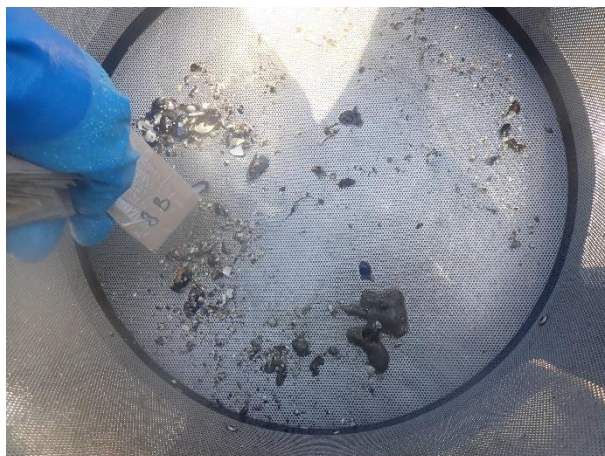
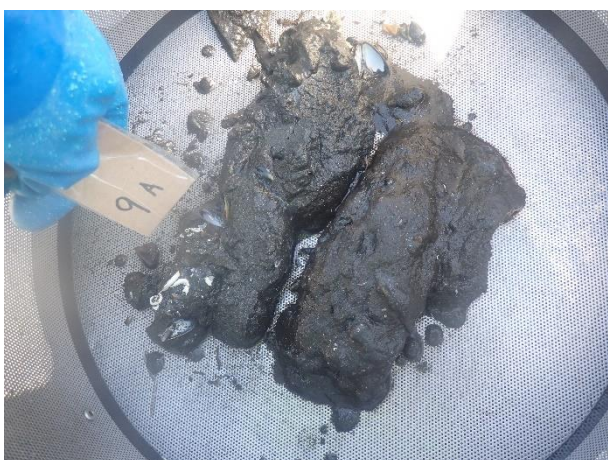
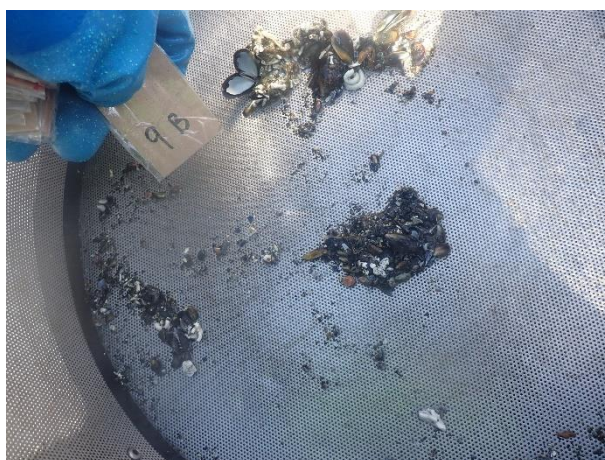
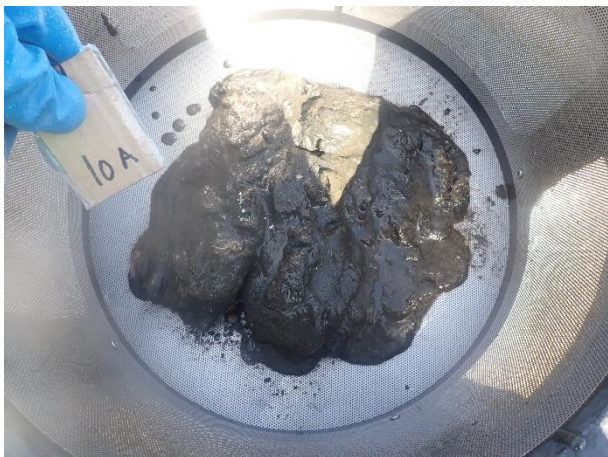
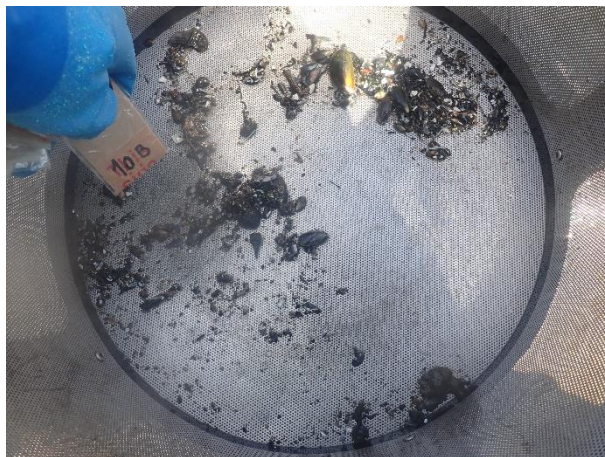
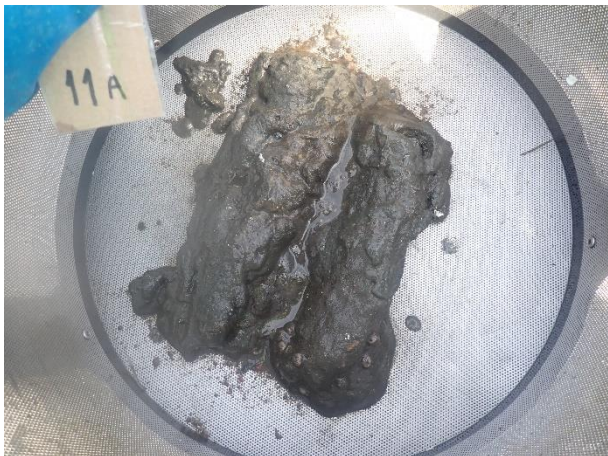
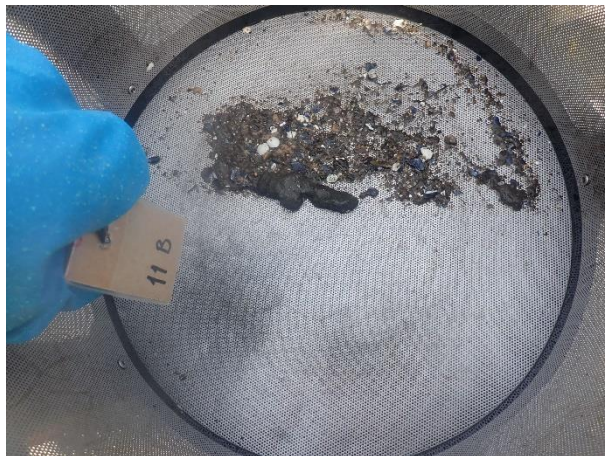
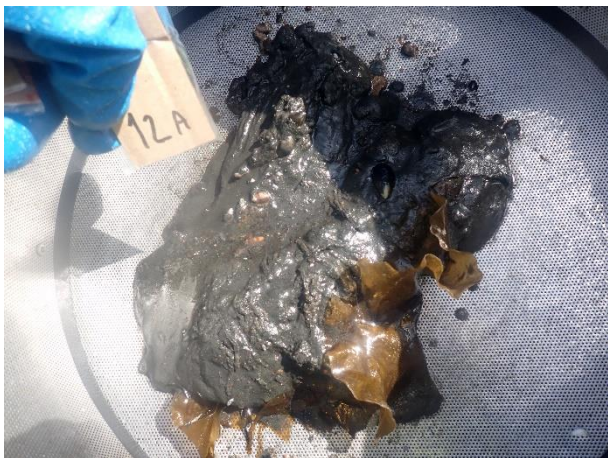
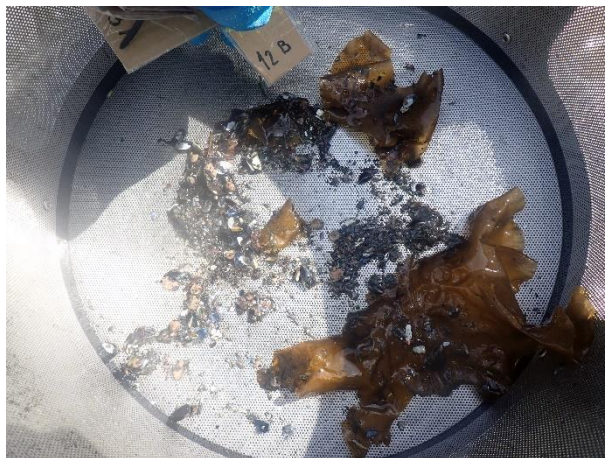
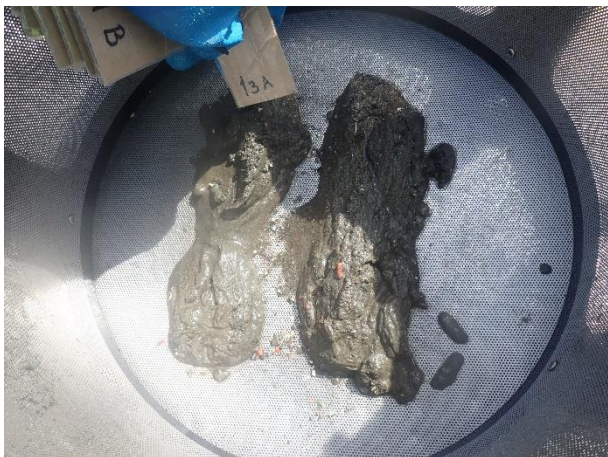
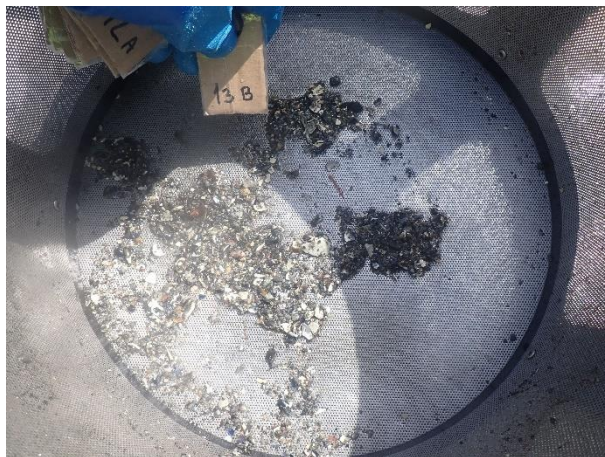
**Vedlegg 2 – Bilder fra prøvestasjoner**

Bilder nedenfor viser sediment (A) og ferdig vasket prøve (B) ved stasjonene.
