# CATÁLOGO NACIONAL DE MONUMENTOS HISTÓRICOS INMUEBLES

## CENTRO HISTÓRICO DE LA CIUDAD DE MÉXICO

*Programa Universitario de  
Estudios sobre la Ciudad  
Seminario Permanente "Centro  
Histórico de la Ciudad de México"*

Ciudad de México  
30 de agosto de 2010

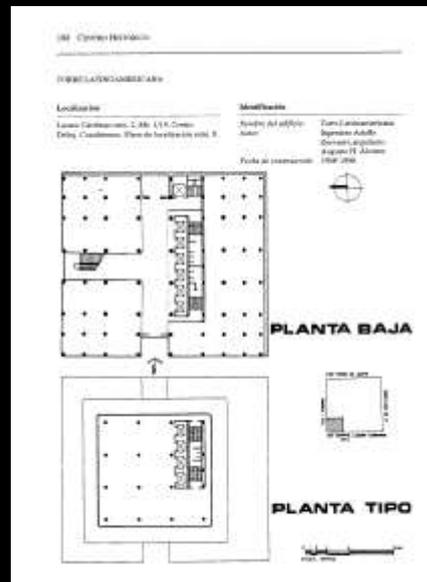
INVENTARIO DE EDIFICIOS DEL SIGLO XX 149

Edificio significativo por su altura y por la tecnología empleada en el momento de su construcción. Orientación a base de pilotes de concreto y sistema de flotación.

El proyecto original es de 40 plantas y dos sótanos.

En 1949 se solicita una ampliación de diez pisos.

Constructores: ingeniero Adolfo Zeevaert, ingeniero consultor; doctor Nathan M. Newman, ingeniero consultor; arquitecto Augusto H. Álvarez, arquitecto consultor; Bethlehem Steel Company; estructura de acero.

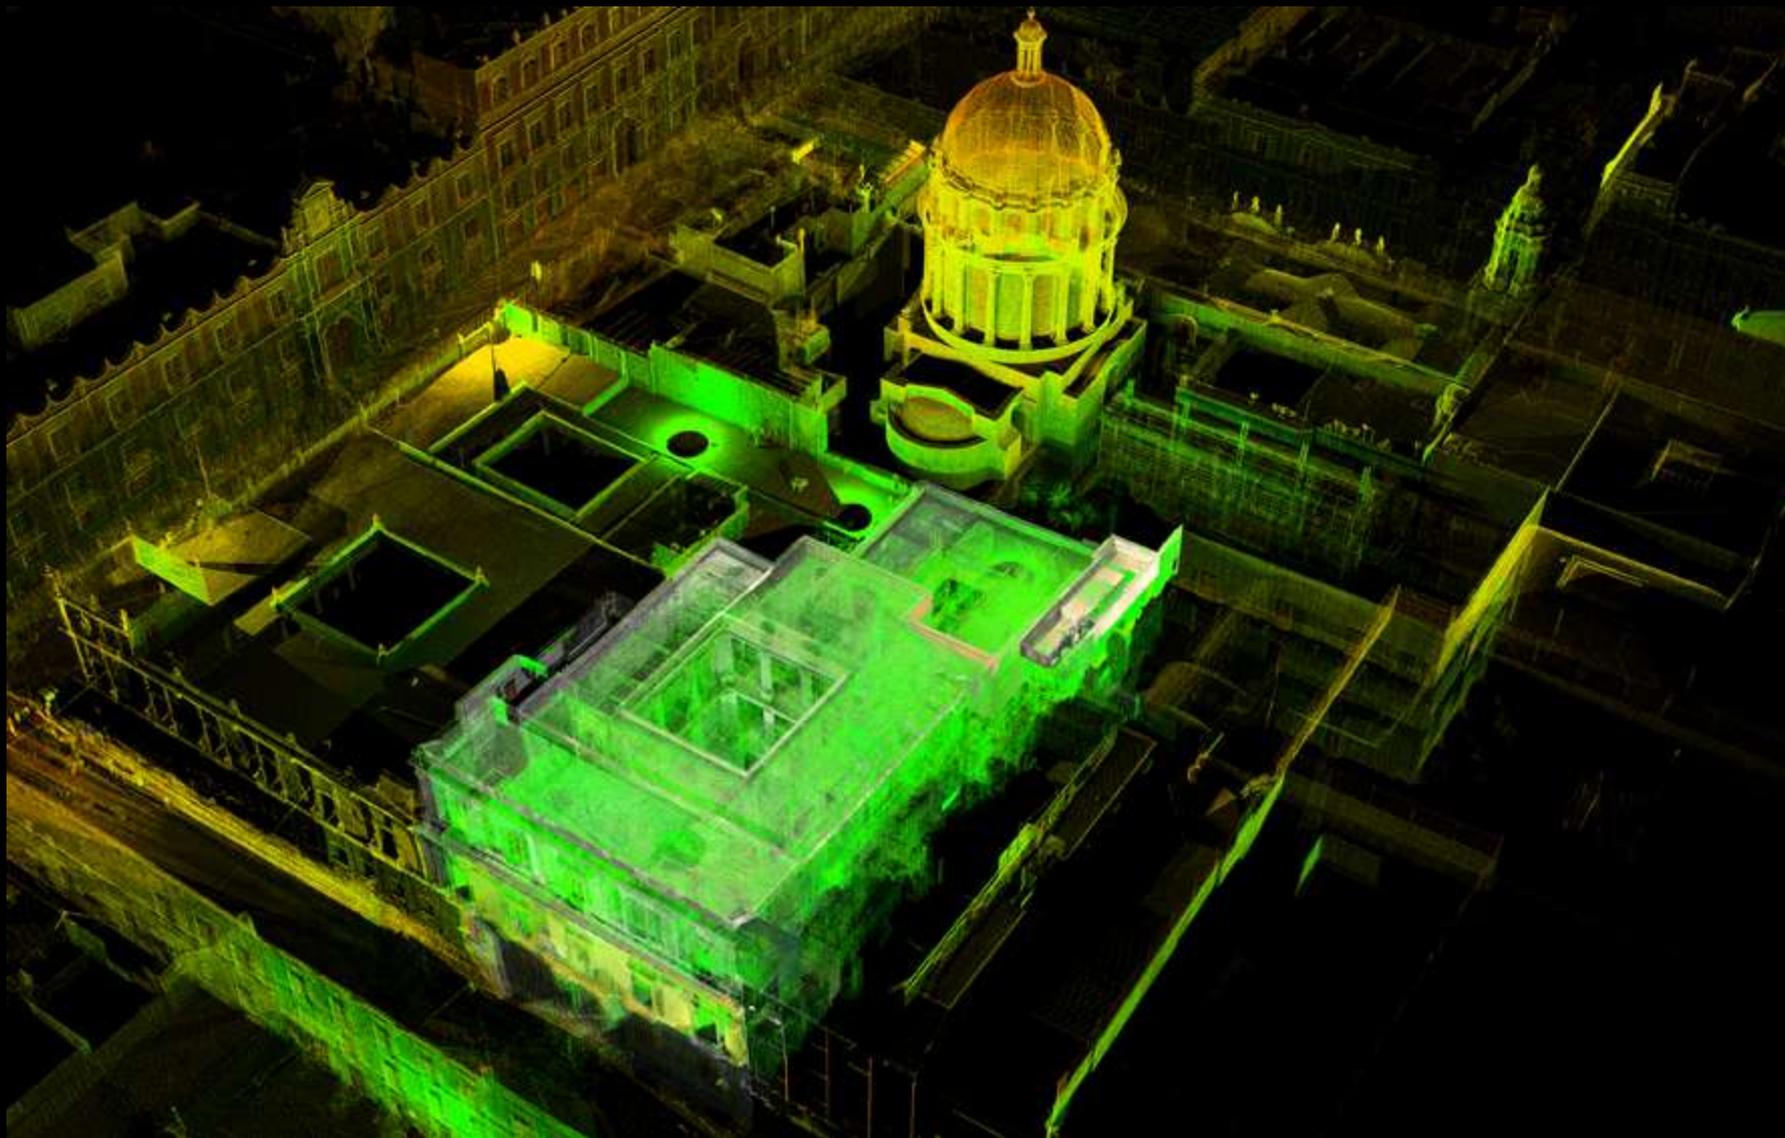
Imagen en 3D producida por escaner laser – Correo Mayor 11 Centro Histórico, Ciudad de México

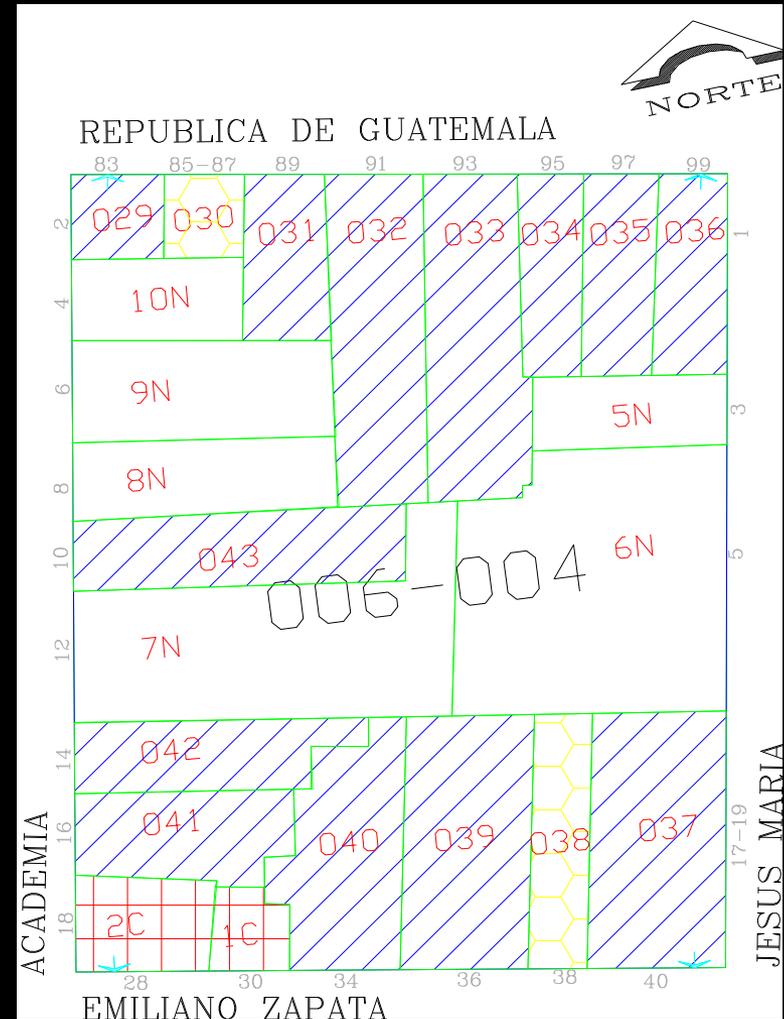
Plano de categorías Región 06 Manzana 04

El Centro Histórico es una unidad formada por edificios históricos, artísticos y otros, se hizo una valoración de los mismos de acuerdo con sus características arquitectónicas

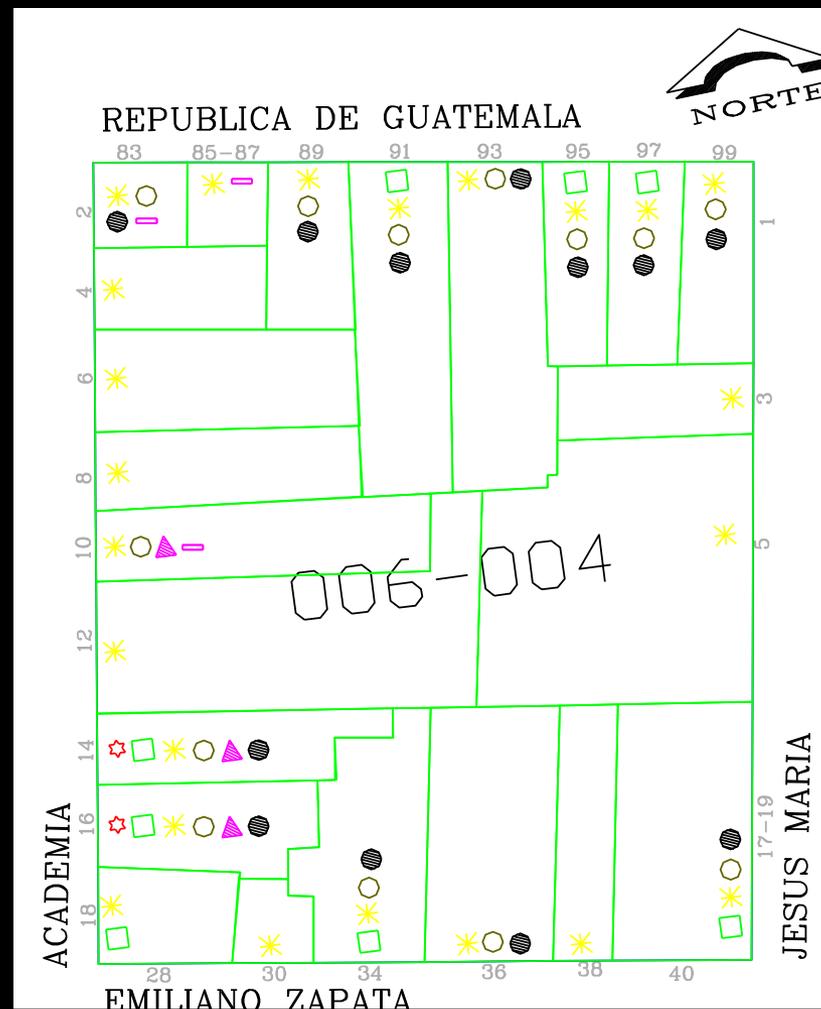
Plano catálogos anteriores Región 06 Manzana 04

Se tomaron en cuenta los diferentes estudios y catálogos para tener conocimiento de las valoraciones que se han registrado en cada uno de los inmuebles:

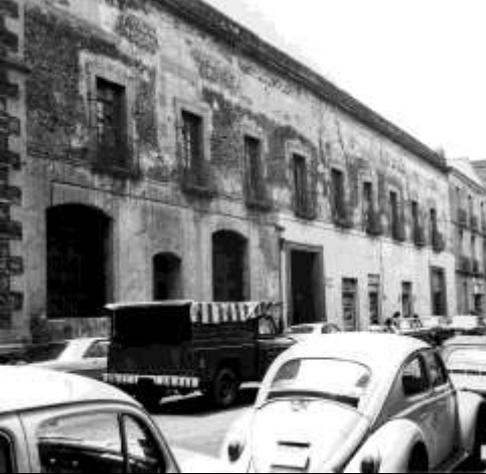
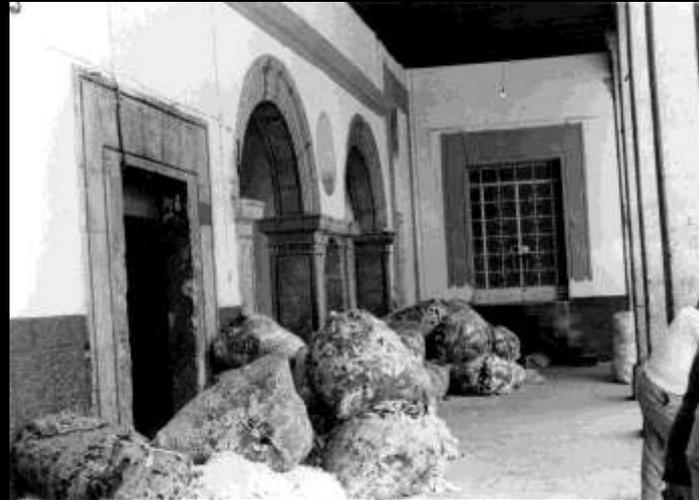
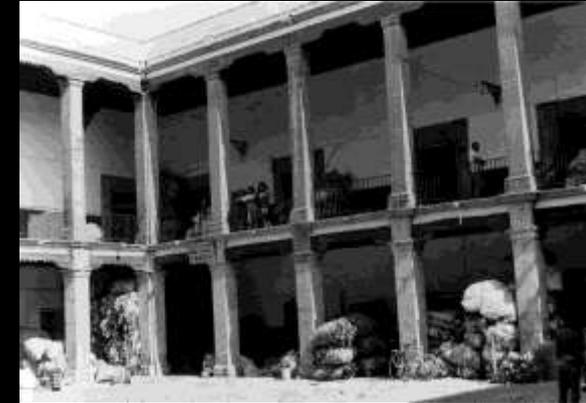
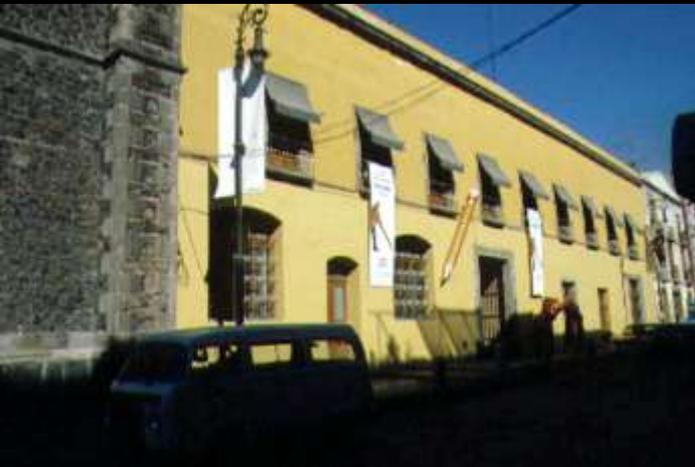
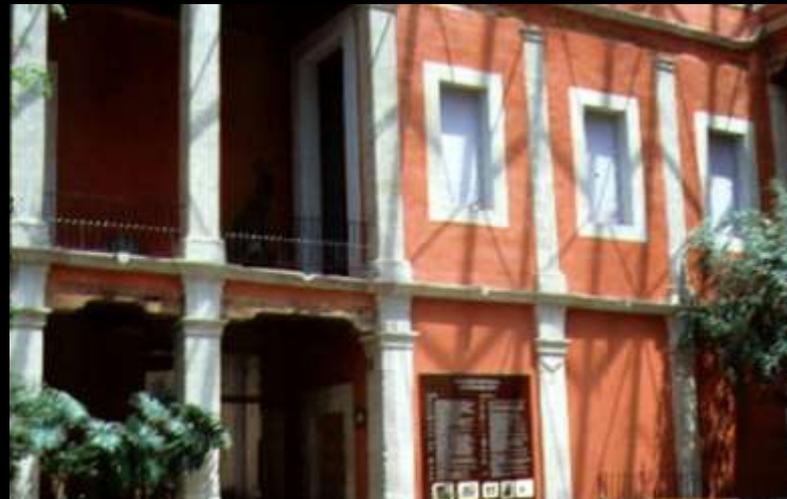
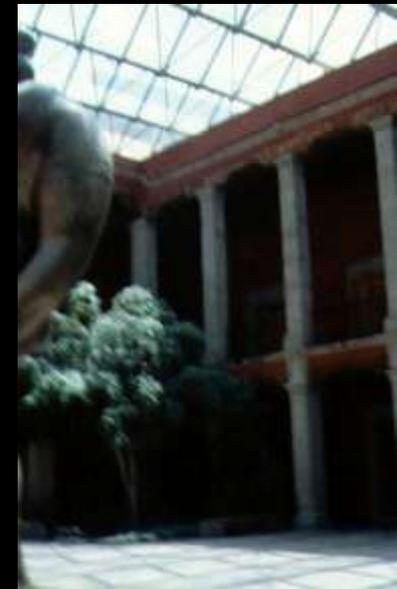
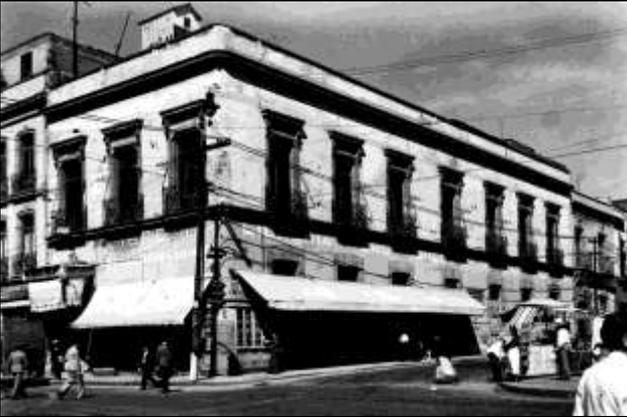
Antiguo convento de Santa Inés, Academia 11-13

Década de los  
años setenta

2000-2002

De los años setenta a la actualidad, el inmueble no ha sufrido cambios sustanciales, únicamente está más deteriorado. Debido a su importancia se recomienda una restauración integral y posteriormente un mantenimiento regular.

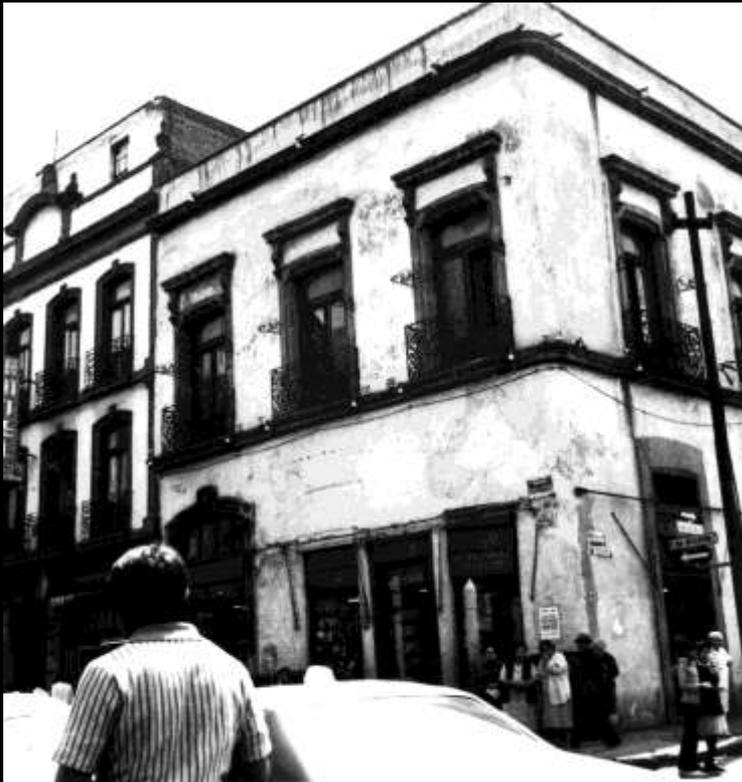
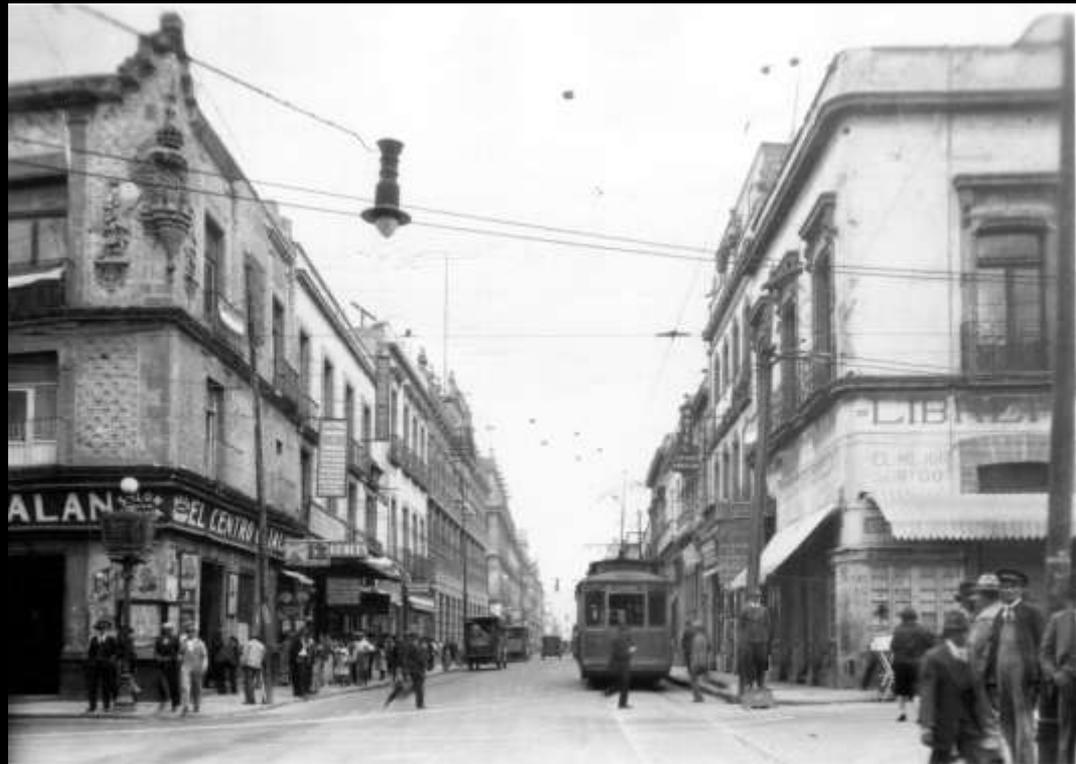
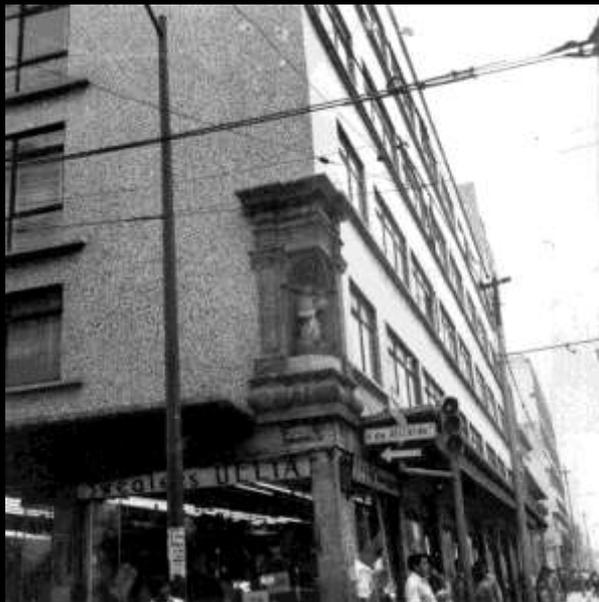
Rep. de Argentina 1-3 esquina

Inmueble del siglo XVII, desaparecido por el rescate de la Zona Arqueológica de Templo Mayor.

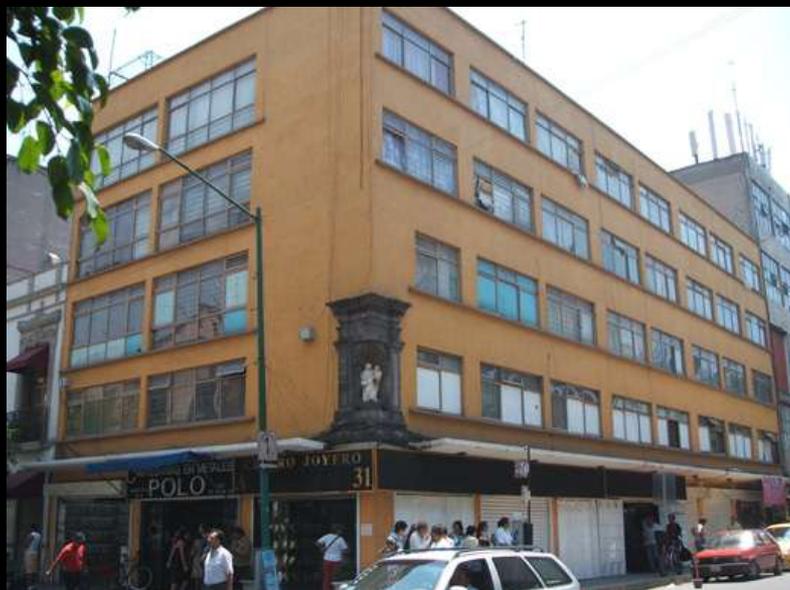
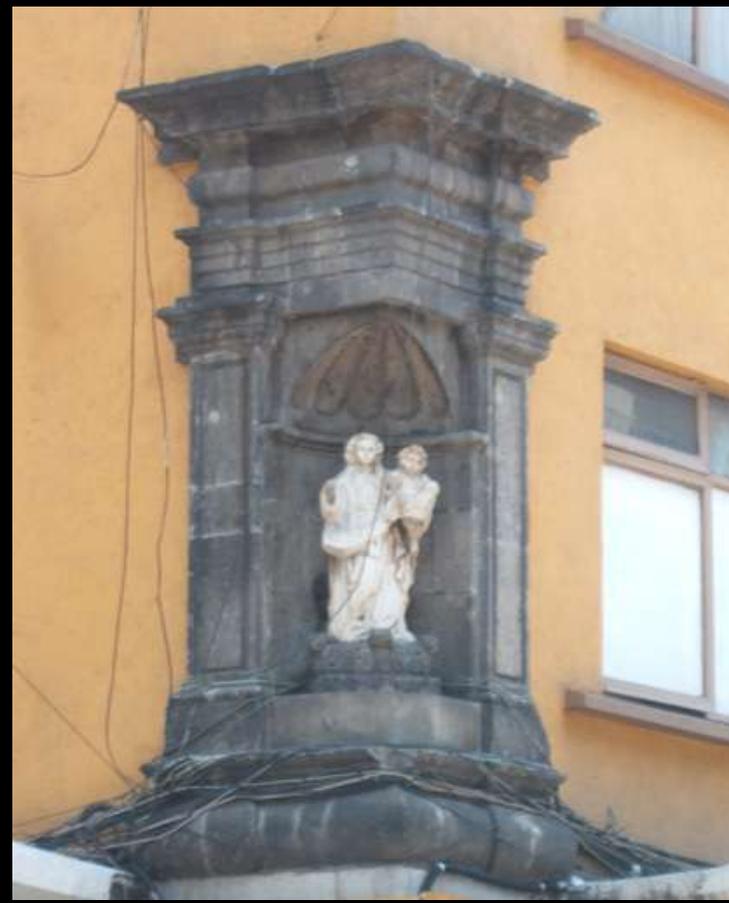
Inmueble catalogado por nicho

Década de los setenta

2000 - 2002

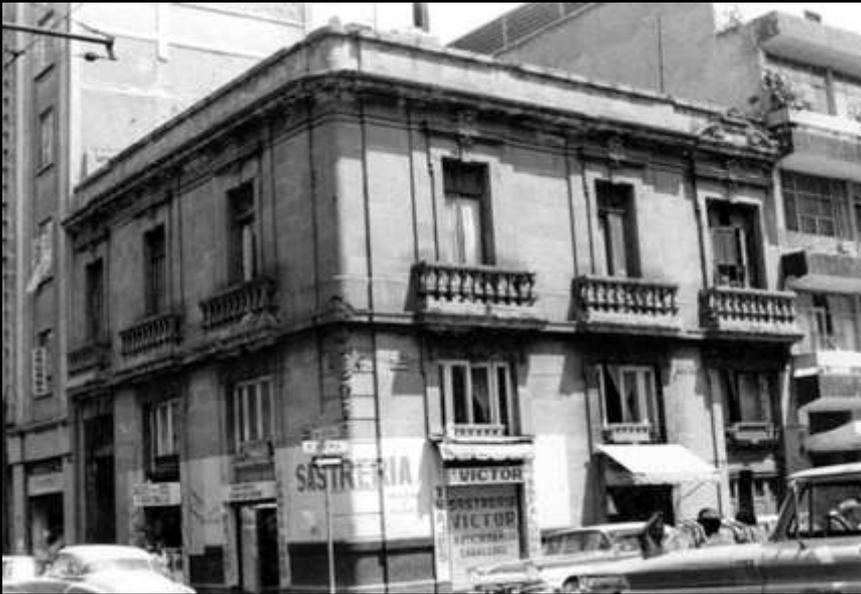
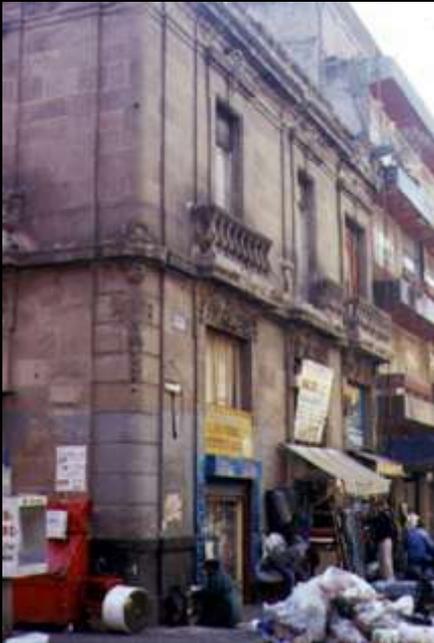
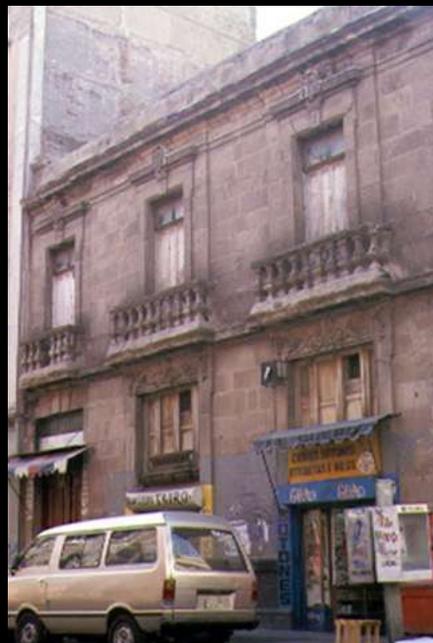
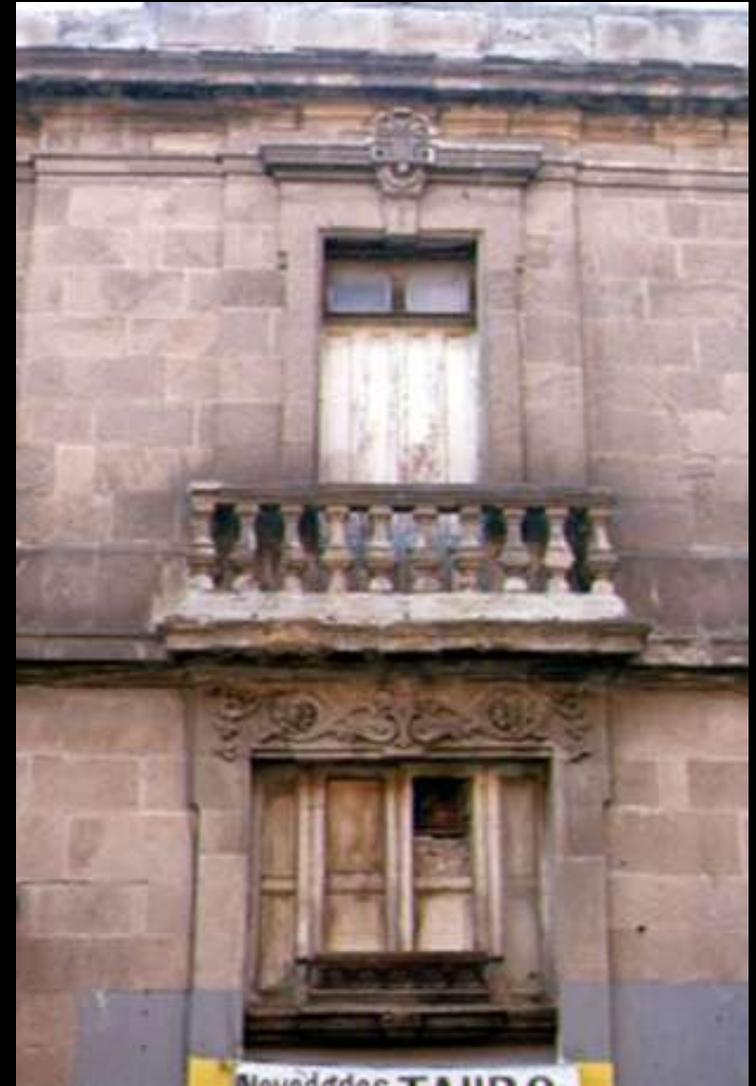
Academia 2 esquina Rep. de Guatemala 83

Principios de la década de los años setenta

2000 - 2002

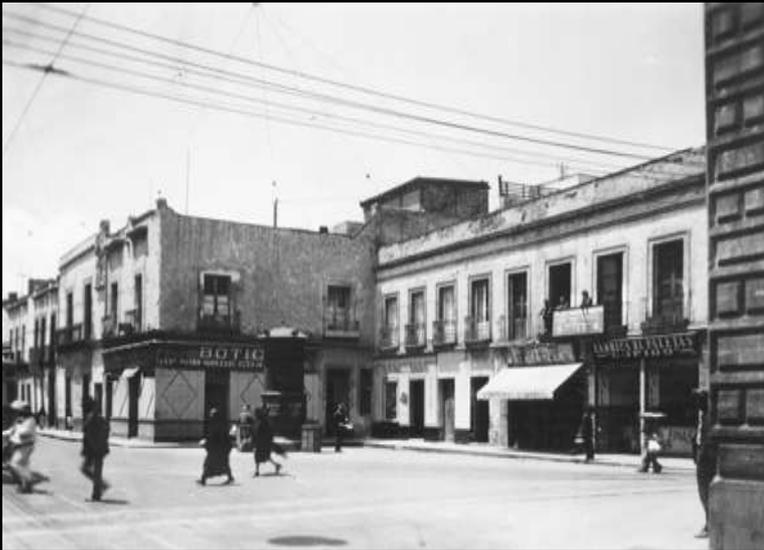
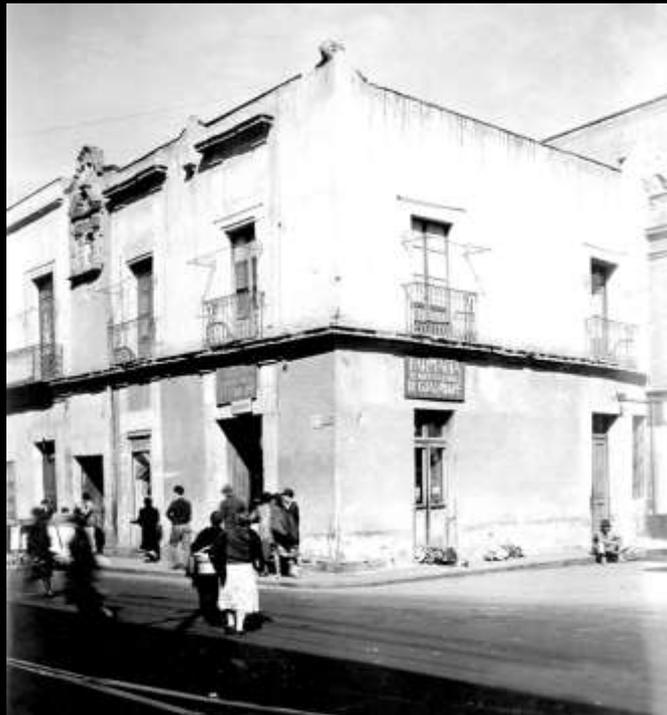
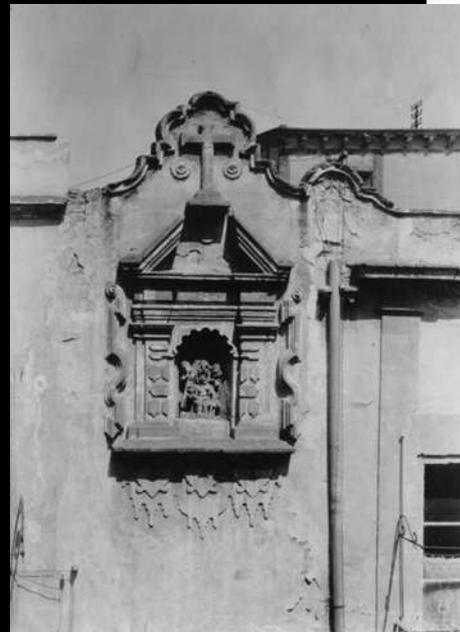
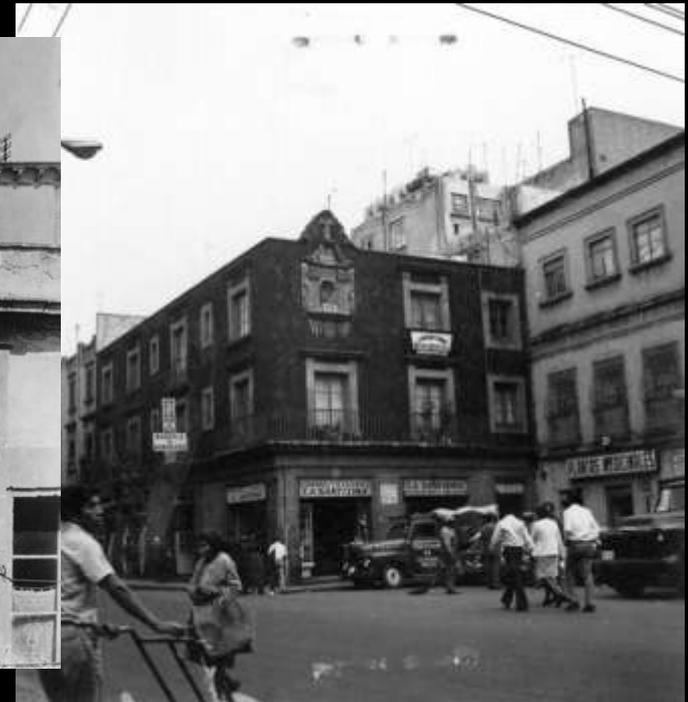
### Zapata 52

Monumento histórico desaparecido, que había sido catalogado en 1934

Inmueble construido en lugar del monumento histórico, al que se le dejó el nicho histórico

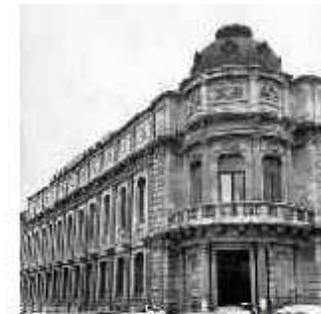
Detalle de la esquina

Edificio de dos niveles cuyos fachadas se unen en la esquina por medio de un cuerpo de planta semicircular. El cuerpo equívoco en el primer nivel tiene tres vanos con cerramiento recto y enmarcamiento moldurado de cartería. En cada lado se agrupan dos columnas con fuste estriado y capitel jónico, entre estas un nicho enmarcado en cartería. Sobre estos elementos una cornisa corrida moldurada y un fuste liso con ménsulas en forma de hojas de acanto que sostienen un balcón cuya balaustrada es de cartería. En el segundo nivel tres vanos con enmarcamiento moldurado de cartería y cerramiento recto ligeramente ochavado en los esquinas superiores y rematados al centro por una guirnalda. Las columnas, con fuste estriado y capitel corintio continúan en el mismo eje de los inferiores y sobre éstas una cornisa moldurada corrida y un fuste con ménsulas que sostienen la moldura saliente del paño de fachada en donde se inscribe un perfil con recuadros ornamentados con motivos vegetales, dividido por pilastres de capitel corintio que se repiten también a eje. Formata la esquina con la cúpula que cubre la escalera.
